# Asbestinventarisatetest

Nederweg 72, 8870 Izegem

Attestnummer : 20260228-000072.002

Uitgegeven op : 16.03.2026

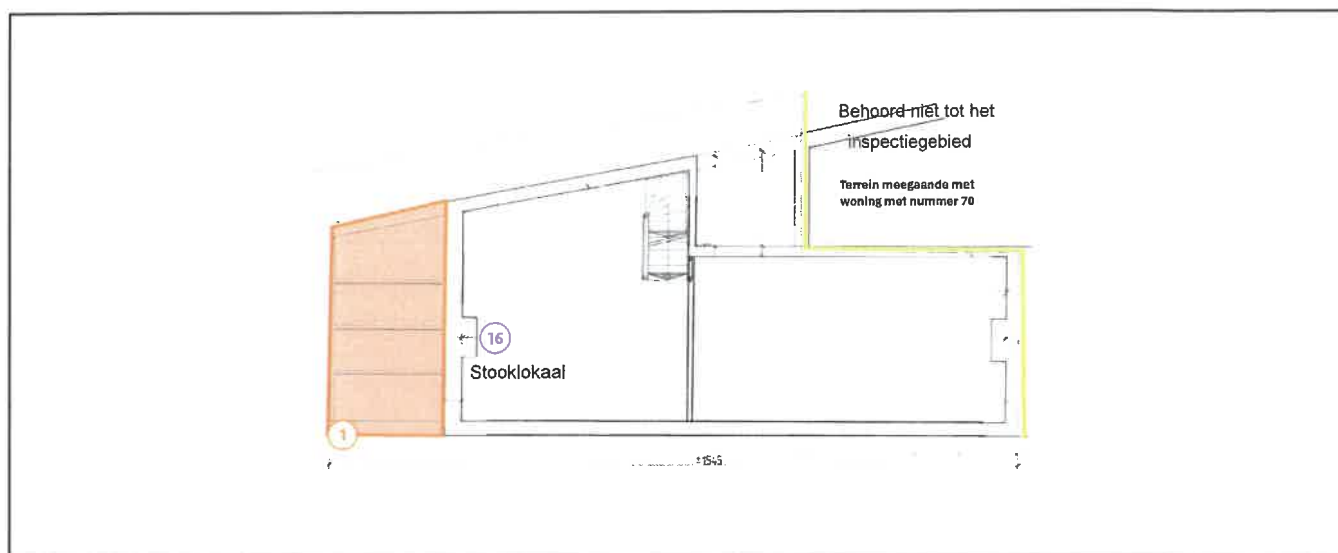
## Plan 1.13: Zolder

| Beschrijving | Type | Actie |
|---|---|---|
| 1. Roofing - toplaag | Asbestmateriaal | Verwijderen |

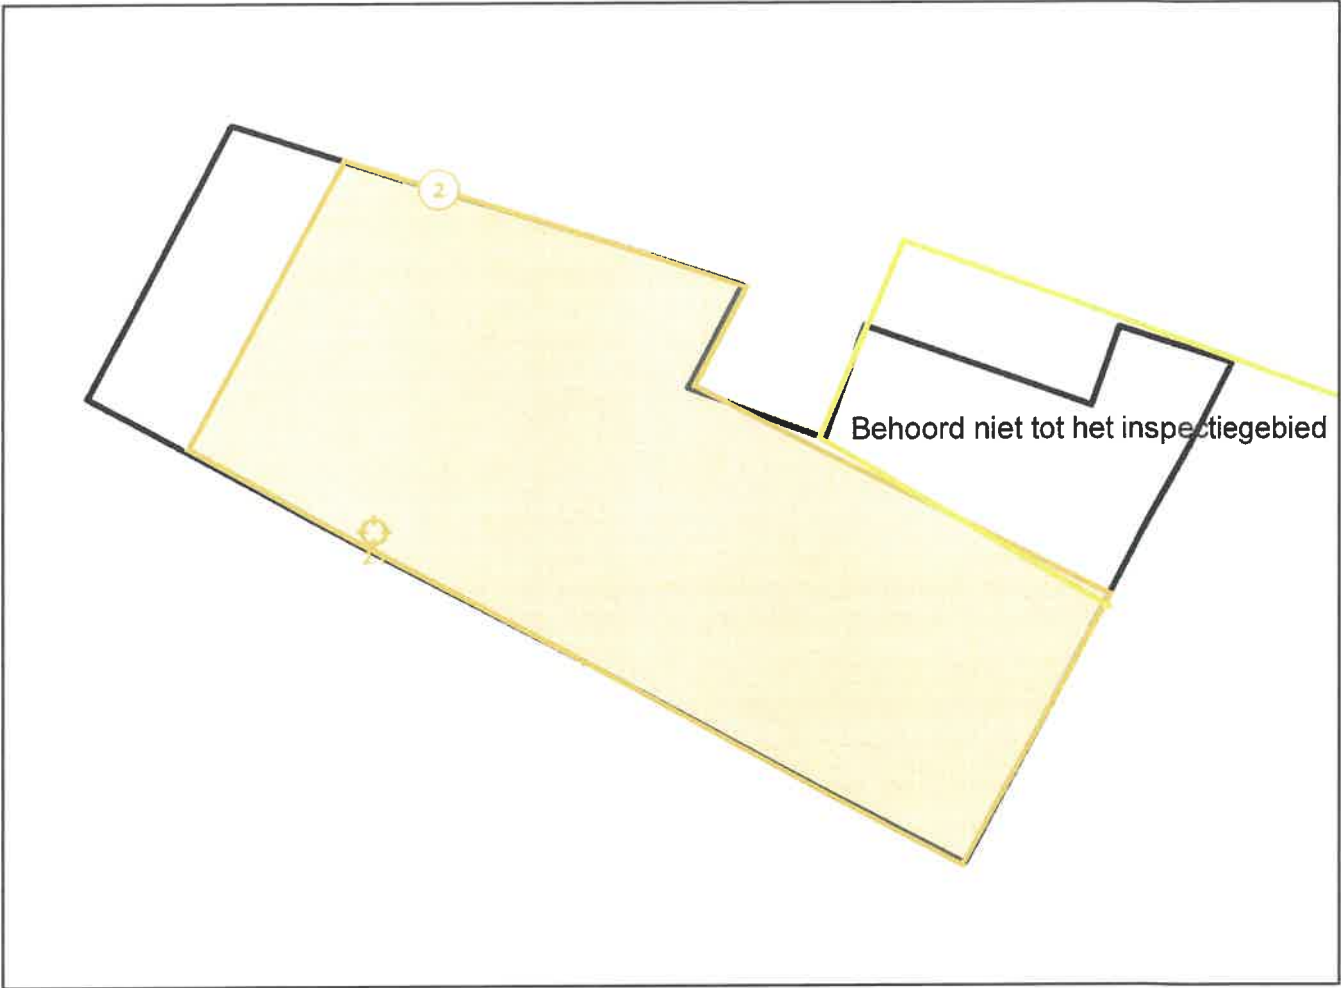
# Plan 1.15: Hellend dak

| Beschrijving | Type | Actie |
|---|---|---|
| 2. Onderdakplaten | Asbestmateriaal | Zorgvuldig beheren |

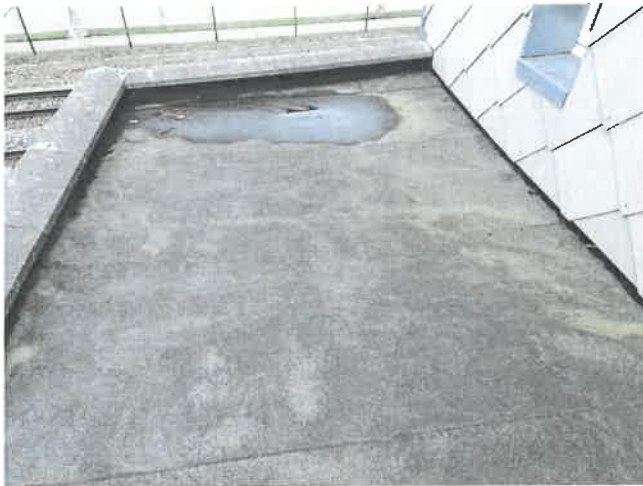
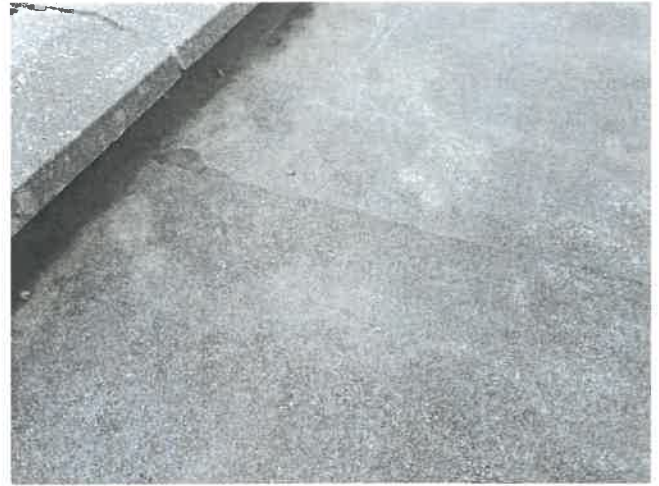
## Fiche 1: Roofing - toplaag

Het asbestmateriaal valt onder de mijlpaal van 2040.

| Eindbeoordeling materiaalarisico | Verhoogd materiaalarisico en/of verhoogde kans op vezelvrijgave |

| Toestand van het materiaal | Matig beschadigd, matig verweerd |

| Hoeveelheid (oppervlakte - aantal) | • 15,00 m <sup>2</sup> - 1 stuk |

Verwijderen

- Zorg voor een veilig beheer. Vermijd het beschadigen van het asbestmateriaal. Controleer de toestand jaarlijks op wijzigingen.
- Verwijder dit asbestmateriaal zo snel mogelijk. Volg de toestand goed op.
- Voer bijkomende staalname(s) uit.

Ik adviseer om de beschreven asbesttoepassing te laten verwijderen door een erkend asbestverwijderaar of iemand met opleidingsattest eenvoudige handelingen

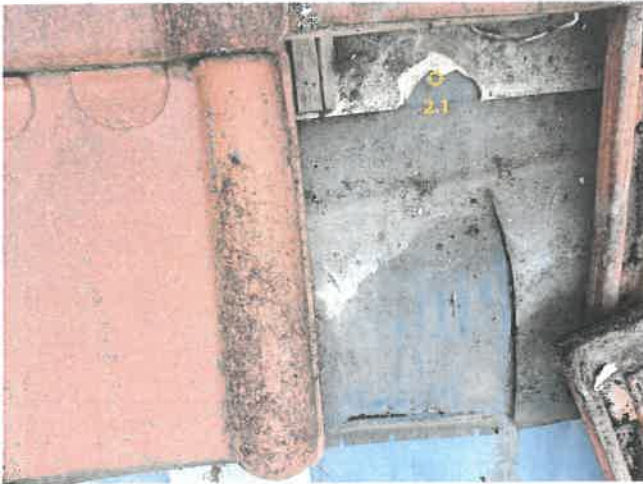
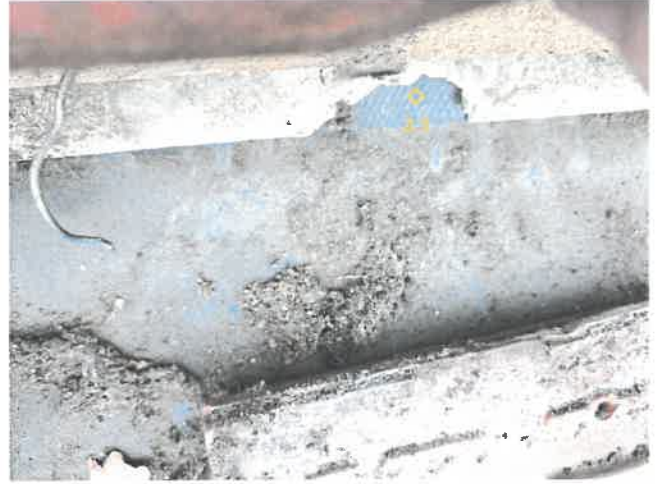
## Fiche 2: Onderdakplaten

Het asbestmateriaal valt onder de mijlpaal van 2040.

Laag materiaalarisico en/of verlaagde kans op vezelvrijgave

| Toestand van het materiaal | Licht beschadigd, licht verweerd. Intacte calciumsilicaatplaat of materiaal met categorie 3-gebondenheid |

| # | Type | Referentie | Resultaat |
|---|---|---|---|
| 2.1 | Puntmonster | 89606-mm06 | Chrysotiel |

Zorgvuldig beheren

- Zorg voor een veilig beheer en verwijder dit asbestmateriaal wanneer het bij werken eenvoudig bereikbaar wordt. Controleer de toestand jaarlijks op wijzigingen.

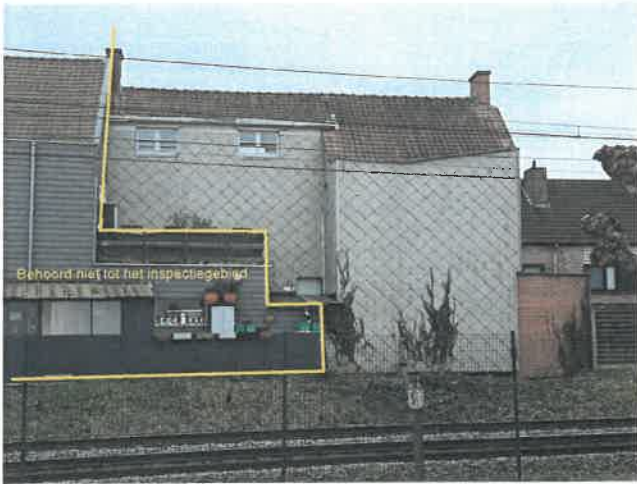
**Reden:** Het onderzoek kan niet uitgevoerd worden binnen de bepalingen van de Welzijnswet

**Uitleg van de asbestdeskundige:** De achtergevel is niet bereikbaar.

Het terrein is gelegen naast een spoorlijn en de naastliggende private strook is afgesloten met een afsluiting.

De gevel is enkel te bekijken vanuit de Prins Albertlaan aan de overkant van de spoorlijn op ongeveer 25 lm.

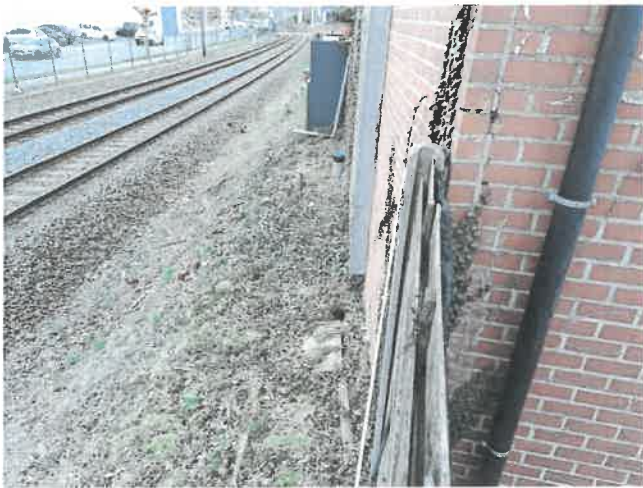
## Fiche 4: Private strook tuin achter woning, gelegen naast de spoorlijn

**Reden:** Het onderzoek kan niet uitgevoerd worden binnen de bepalingen van de Welzijnswet

**Uitleg van de asbestdeskundige:** De private strook tuin is niet bereikbaar.

Het terrein is gelegen naast een spoorlijn en de deze private strook is afgesloten met een afsluiting.

De strook is enkel te bekijken vanuit de Prins Albertlaan aan de overkant van de spoorlijn op ongeveer 25 lm en over de afsluiting.

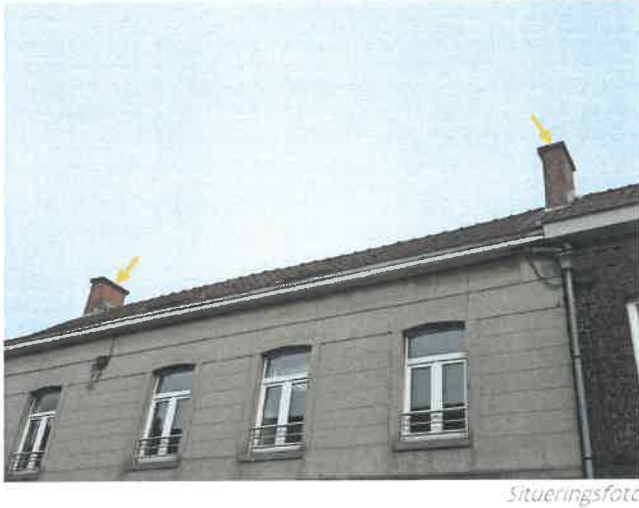
## Fiche 5: Schoorsteen rookgaskanaal

**Reden:** Het te onderzoeken materiaal situeert zich hoger dan 3,50 m te rekenen vanaf een veilige ondergrond

**Uitleg van de asbestdeskundige:** De te inspecteren schouw bevindt zich hoger dan 3,50 m.

Inspecteer de schouw indien bereikbaar
