# Asbestinventarisatetest

Vijverstraat 13, 1730 Asse

Attestnummer : 20251022-000116.000

Uitgegeven op : 22.10.2025

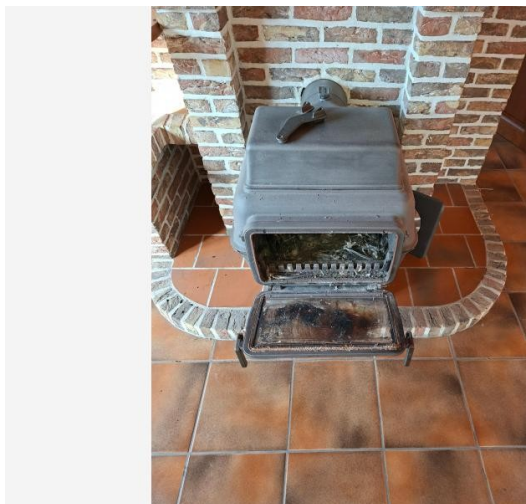
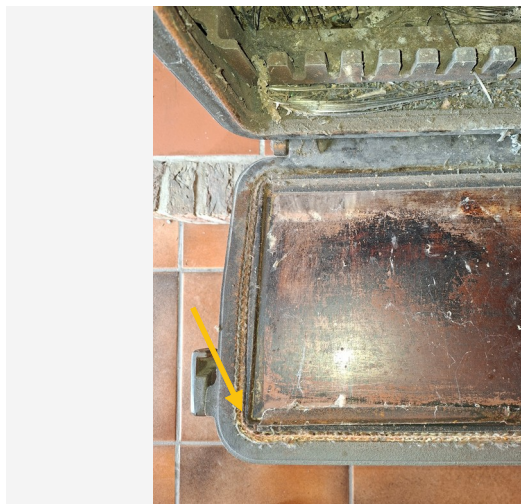
| Eindbeoordeling materiaalrisico | Verhoogd materiaalrisico en/of verhoogde kans op vezelvrijgave |

| Gebondenheid | Categorie 3: niet-hechtgebonden met weinig of geen matrix |
| Asbestsoort (vezeltype) | Alleen chrysotiel |
| Asbestconcentratie | Hoog ( $\geq 50\%$ ) |
| Toestand van het materiaal | Licht beschadigd, licht verweerd. Intact calciumsilicaatmateriaal of categorie III 'gebondenheid' |

| Beschrijving | Kachelkoord |

Verwijderen

- Verwijder dit asbestmateriaal zo snel mogelijk. Volg de toestand goed op.
- Voer bijkomende staalname(s) uit.

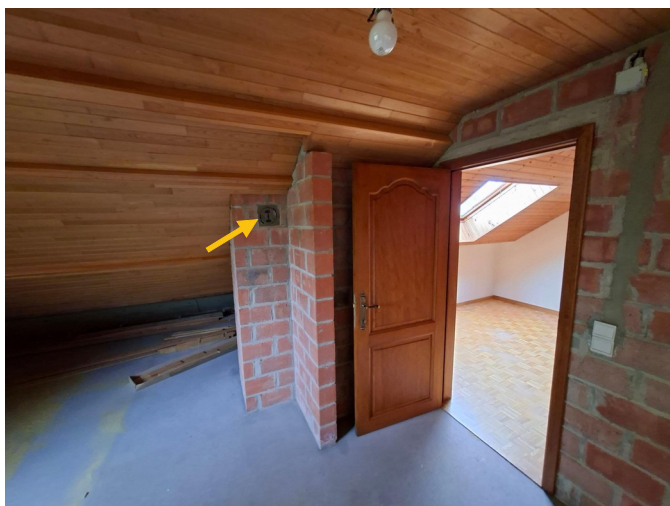
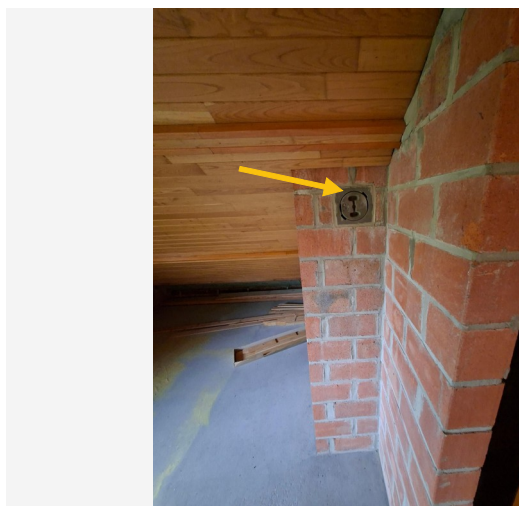
| Eindbeoordeling materiaalrisico | Laag materiaalrisico en/of verlaagde kans op vezelvrijgave |

| Asbestsoort (vezeltype) | Crocidoliet aanwezig |
| Toestand van het materiaal | Onbeschadigd, niet verweerd |

| Beschrijving | Roetluik |

Zorgvuldig beheren

- Zorg voor een veilig beheer. Vermijd het beschadigen van het asbestmateriaal. Controleer de toestand jaarlijks op wijzigingen.
- Voer bijkomende staalname(s) uit.

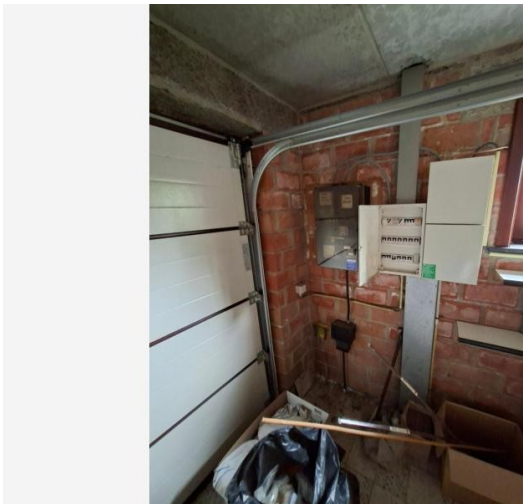
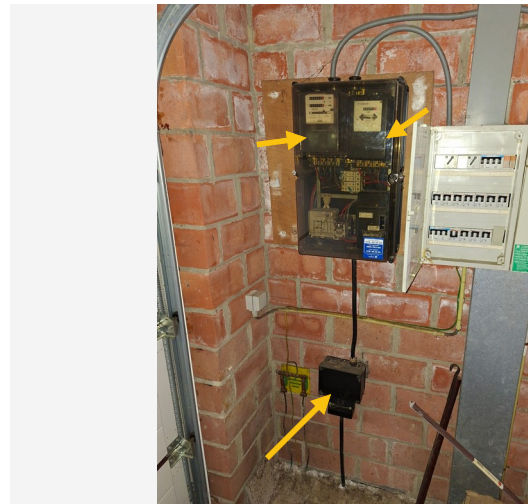
| Eindbeoordeling materiaalrisico | Laag materiaalrisico en/of verlaagde kans op vezelvrijgave |

| Asbestsoort (vezeltype) | Crocidoliet aanwezig |
| Toestand van het materiaal | Onbeschadigd, niet verweerd |

| Beschrijving | Bakeliet behuizing elektrische installatie |

Zorgvuldig beheren

- Zorg voor een veilig beheer. Vermijd het beschadigen van het asbestmateriaal. Controleer de toestand jaarlijks op wijzigingen.
- Voer bijkomende staalname(s) uit.

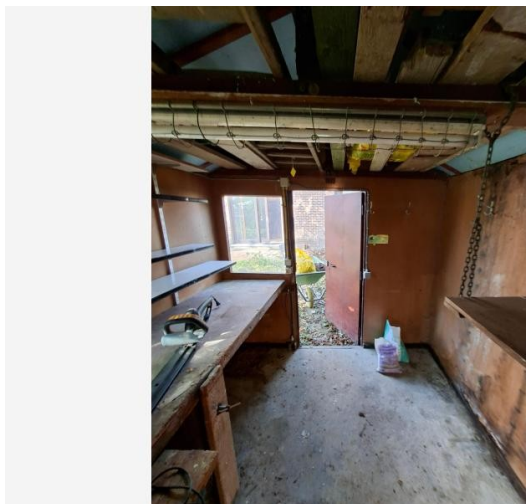
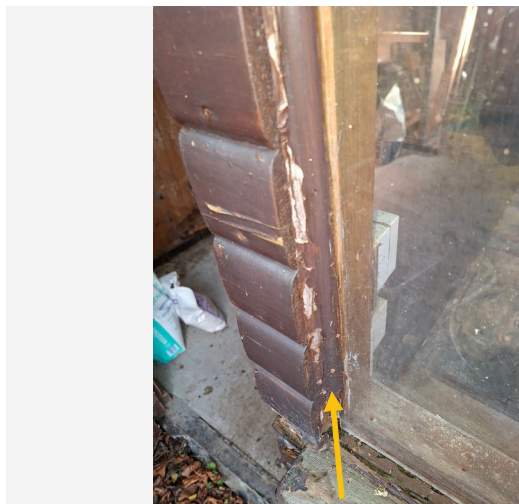
| Eindbeoordeling materiaalisico | Laag materiaalisico en/of verlaagde kans op vezelvrijgave |

| Asbestsoort (vezeltype) | Amfibool aanwezig, uitgezonderd crocidoliet |
| Toestand van het materiaal | Licht beschadigd, licht verweerd. Intact calciumsilicaatmateriaal of categorie III 'gebondenheid' |

| Beschrijving | Mastiek tuinhuis |

Zorgvuldig beheren

- Zorg voor een veilig beheer. Vermijd het beschadigen van het asbestmateriaal. Controleer de toestand jaarlijks op wijzigingen.
- Voer bijkomende staalname(s) uit.

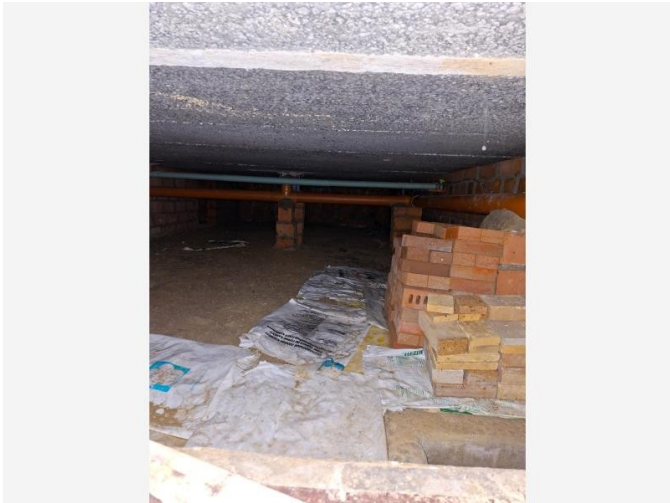
**Reden:** Hoogte minder dan 1,5 meter

**Uitleg van de asbestdeskundige:** Ruimtes met een hoogte lager dan 1,5 meter hoeven in het kader van een asbestattest voor verkoop of schenking niet onderzocht te worden en geven aanleiding tot een permanente beperking.

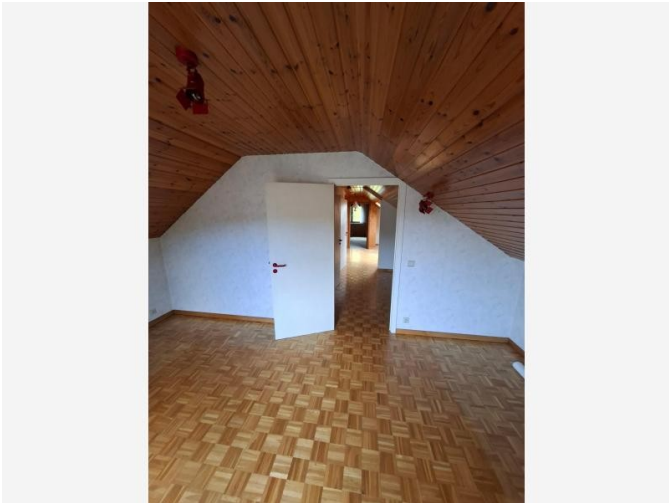
**Reden:** Er is geen toegang mogelijk tot de zolderruimte

**Uitleg van de asbestdeskundige:** De zoldertip is niet toegankelijk

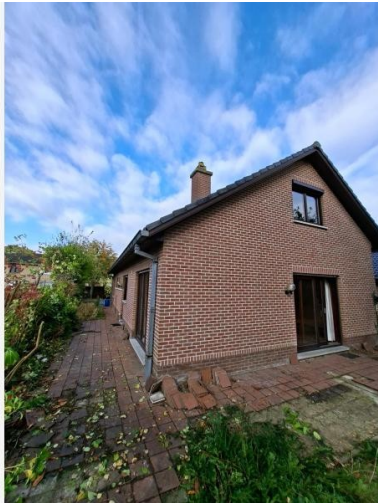
**Reden:** Het te onderzoeken materiaal situeert zich hoger dan 3,50 m te rekenen vanaf een veilige ondergrond

**Uitleg van de asbestdeskundige:** De binnenzijde van de schouw kan niet geïnspecteerd worden, aangezien deze zich hoger dan 3,5m te rekenen vanaf een veilige ondergrond bevindt.

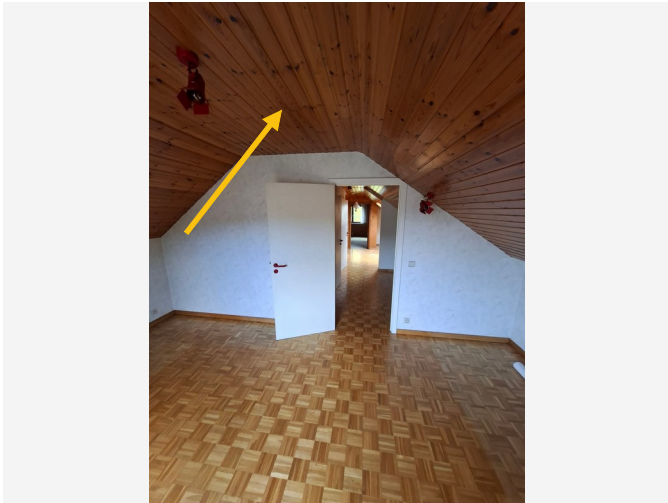
De plafonds werden afgewerkt met niet-asbestverdachte plafondplaten die de inspectie van de bedekte structuur (opbouw, pleisterwerk) verhinderen.

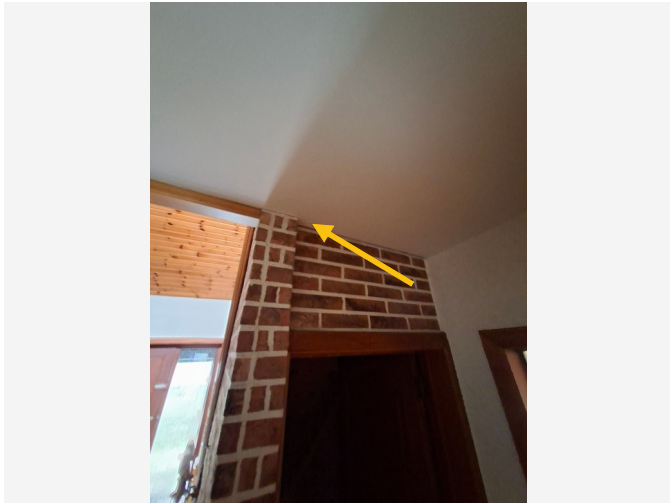
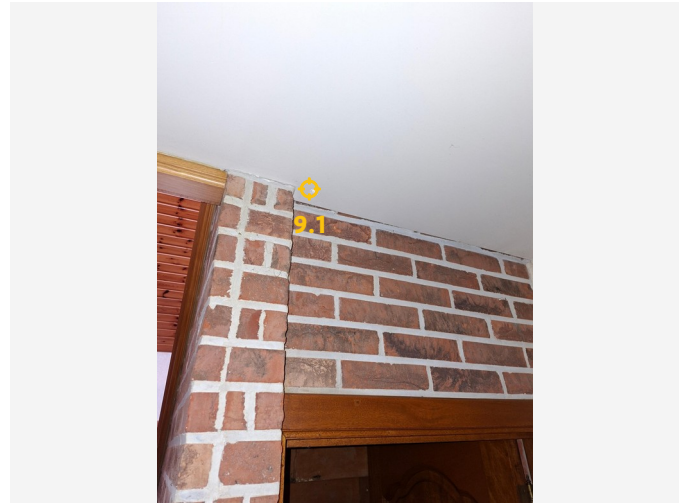
## Fiche 9: Pleister plafond

Geen asbest

| # | Type | Referentie | Resultaat |
|---|---|---|---|
| 9.1 | Mengmonster | VI2 | Geen asbest |

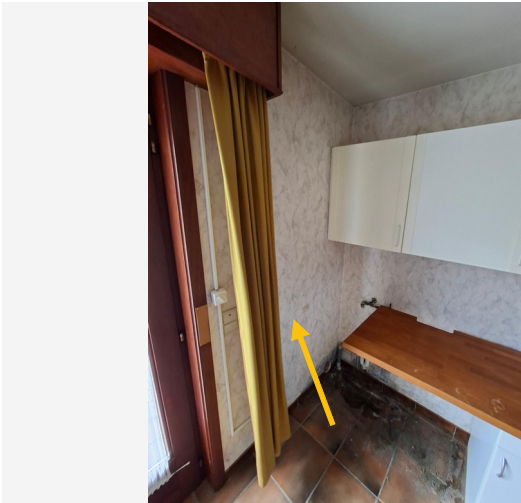
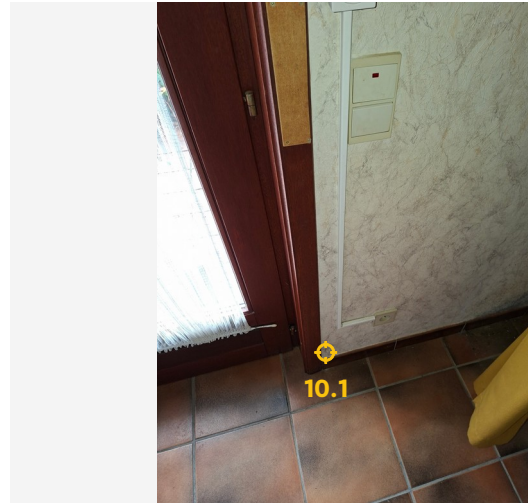
## Fiche 10: pleister wanden

Geen asbest

| # | Type | Referentie | Resultaat |
|---|---|---|---|
| 10.1 | Mengmonster | VII | Geen asbest |
