# Asbestinventarisatattest

Nieuwstraat 20, 1730 Asse

Attestnummer : 20260127-000365.000

Uitgegeven op : 27.01.2026

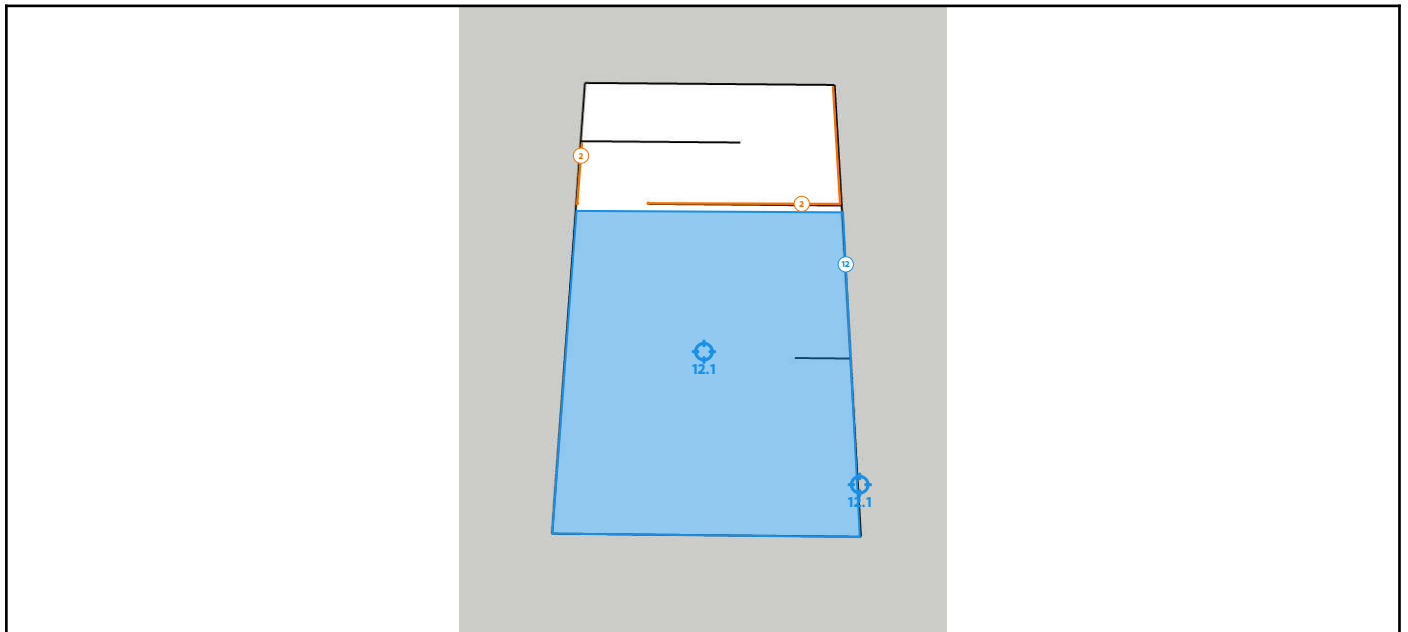
## Plan 1.2: kelder 2

| Beschrijving | Type | Actie |
|---|---|---|
| 2. cement-wandplaten binnen | Asbestmateriaal | <a href="#">Verwijderen</a> |
| 12. Cementering kelder | Geen asbest | - |

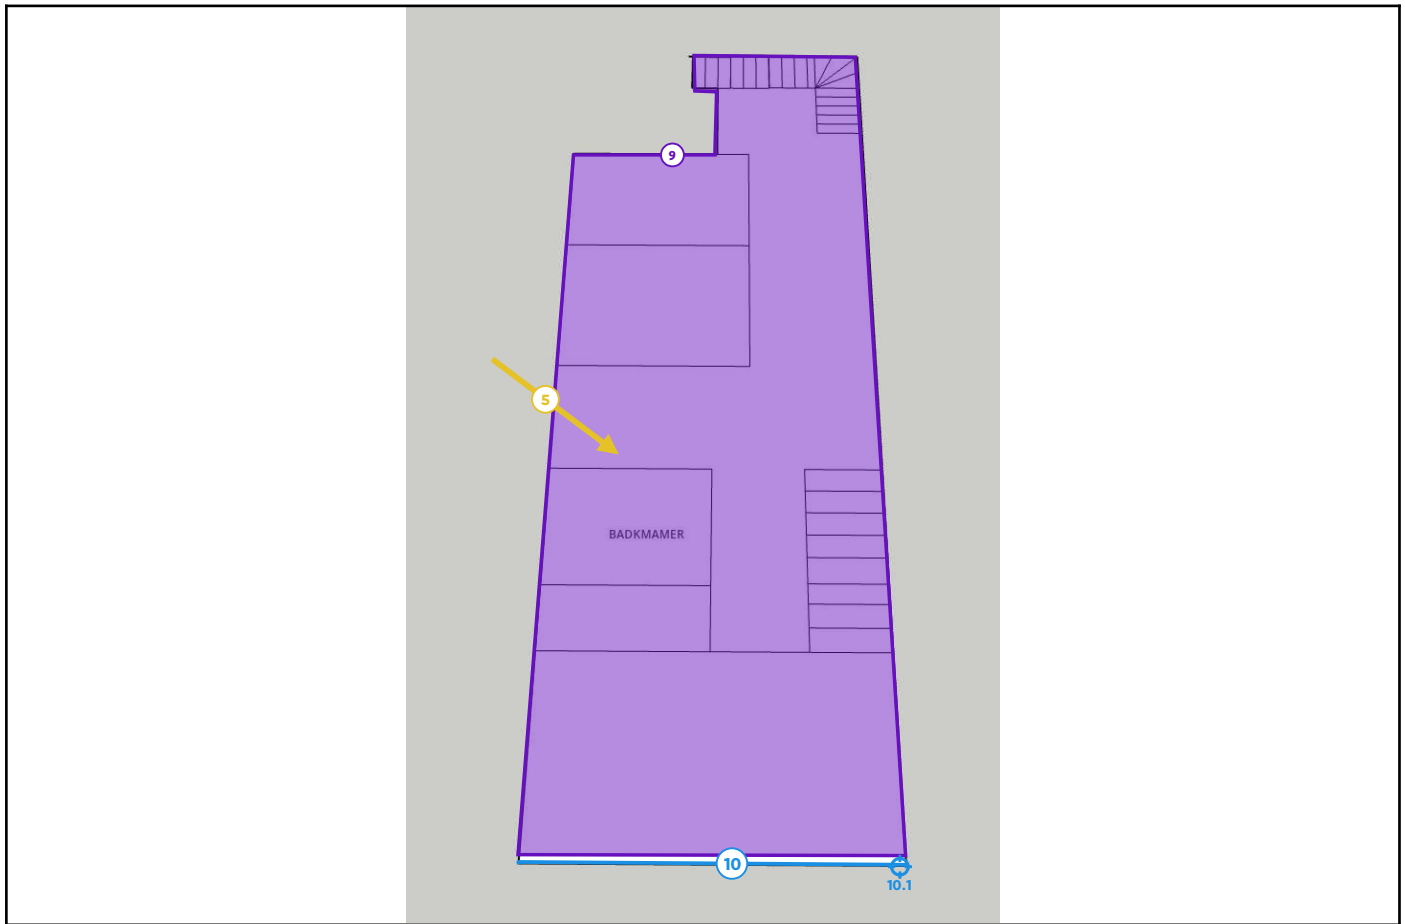
## Plan 1.4: verdieping

| Beschrijving | Type | Actie |
|---|---|---|
| 5. Anti-dreun lapje aan spoelbak | Asbestmateriaal | Zorgvuldig beheren |

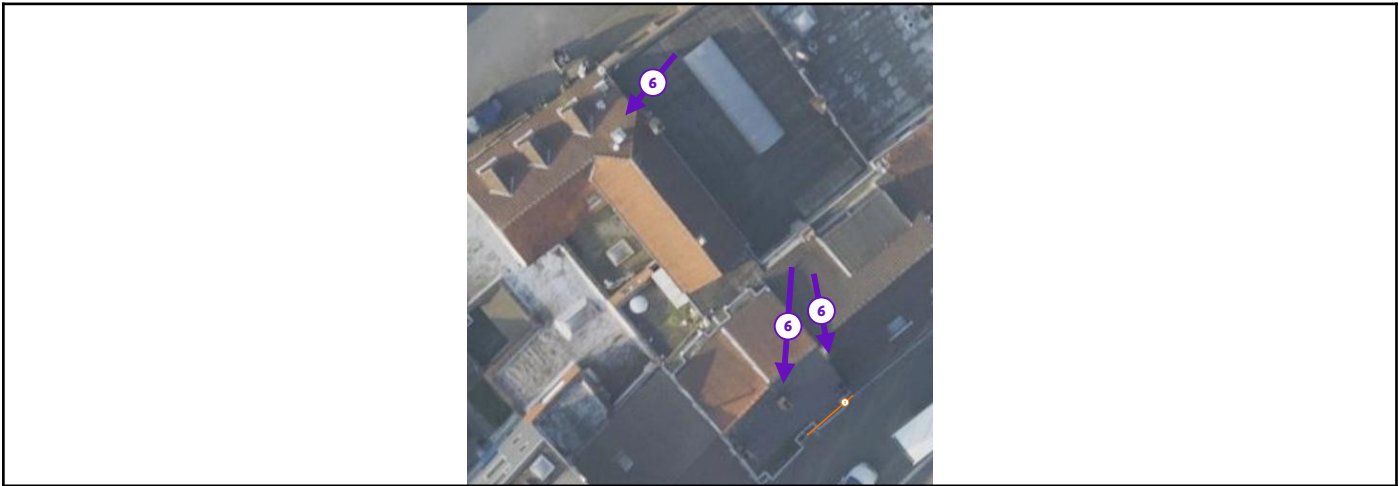
# Plan 1.6: bovenaanzicht

| Beschrijving | Type | Actie |
|---|---|---|
| 1. leien (dak) | Asbestmateriaal | Verwijderen |
| 6. Schouw - Beperkingsfiche | Beperking | - |

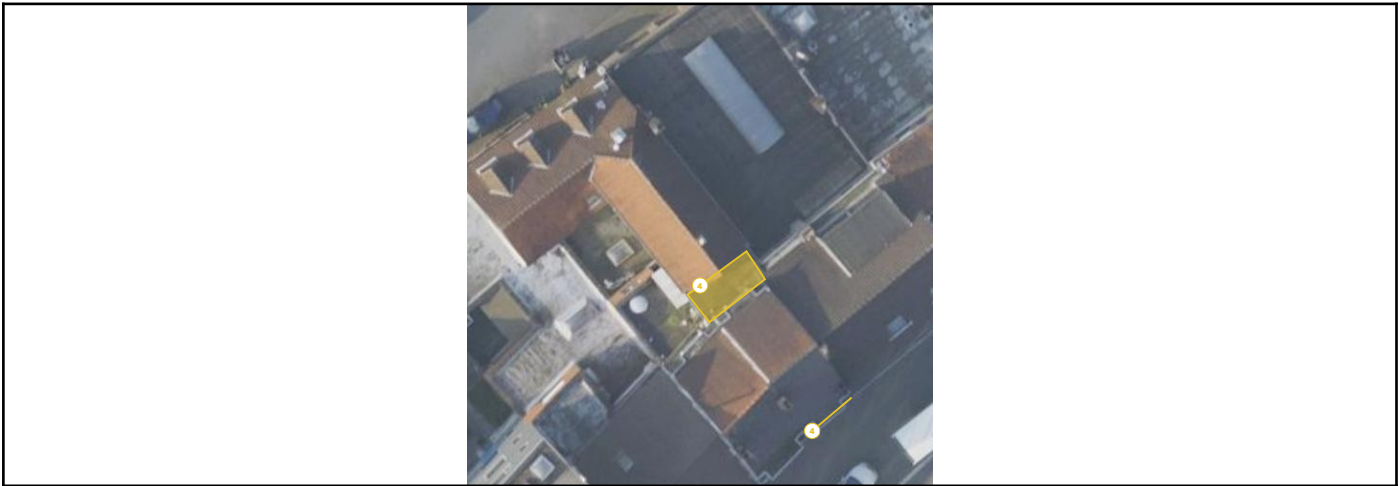
# Plan 1.7: bovenaanzicht

| Beschrijving | Type | Actie |
|---|---|---|
| 4. Roofing | Asbestmateriaal | Zorgvuldig beheren |

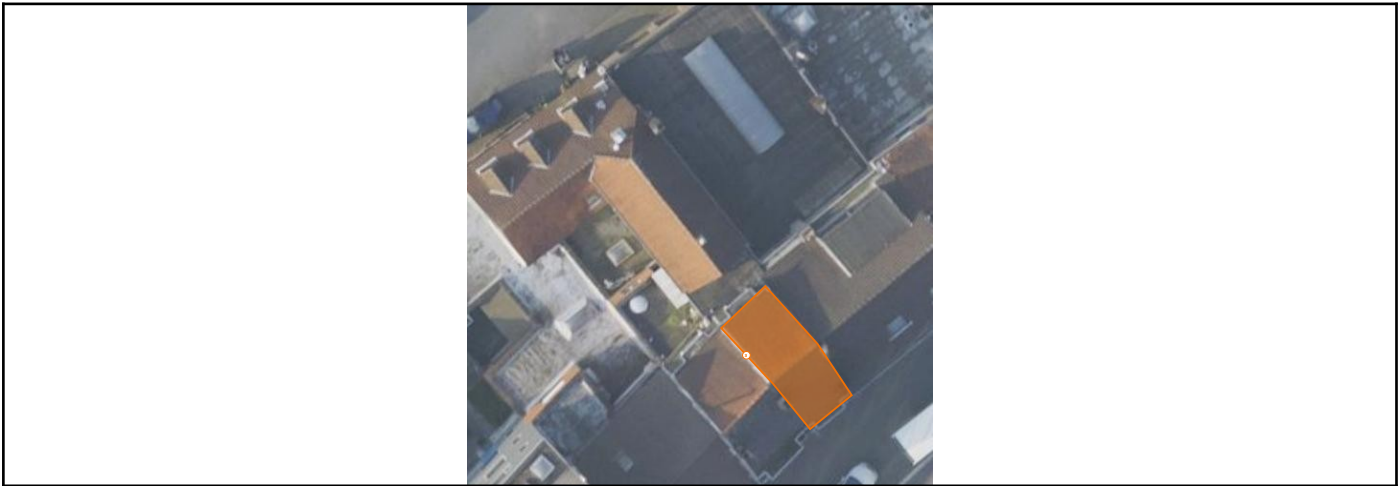
| Beschrijving | Type | Actie |
|---|---|---|
| 3. Onderdak type Menuiserite | Asbestmateriaal | Maatregelen nemen |

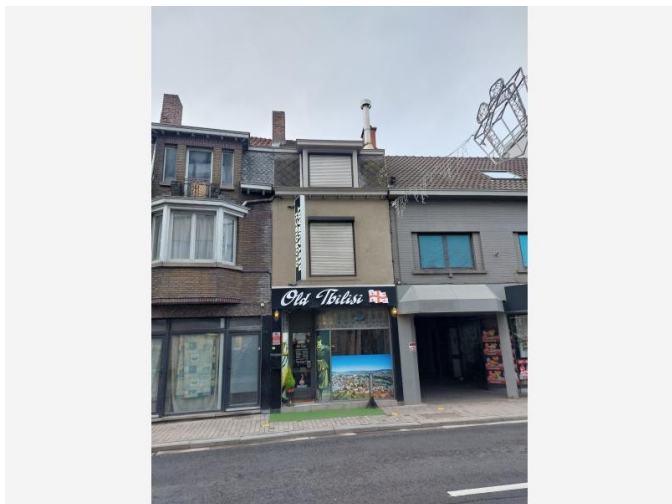
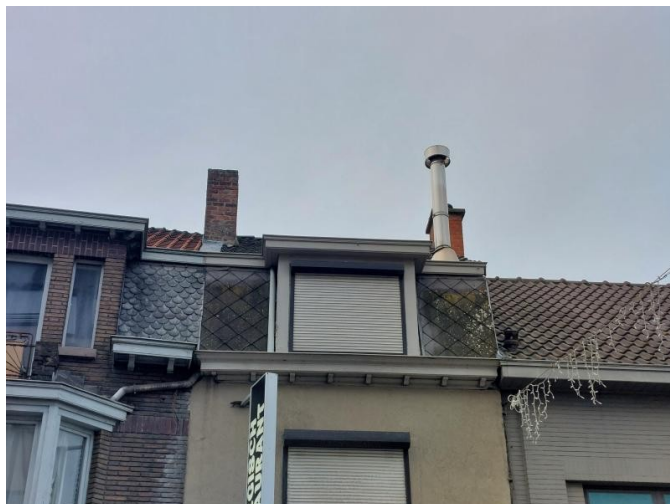
Het asbestmateriaal valt onder de mijlpaal van 2034.

| Eindbeoordeling materiaalrisico | Verhoogd materiaalrisico en/of verhoogde kans op vezelvrijgave |

| Asbestsoort (vezeltype) | Crocidoliet aanwezig |
| Toestand van het materiaal | Matig beschadigd, matig verweerd |

| Beschrijving | leien (dak) |

Verwijderen

- Verwijder dit asbestmateriaal zo snel mogelijk. Volg de toestand goed op.
- Hemelwater dat afspoelt van asbestcement daken of gevels kan asbestdeeltjes bevatten. Gebruik het enkel voor gesloten circuits (bv. spoelen toiletten). Reinig na het vervangen van het dak of de gevel de dakgoten en regenwaterput of -ton om asbesthoudend sediment of slib te verwijderen
- Voer bijkomende staalname(s) uit.

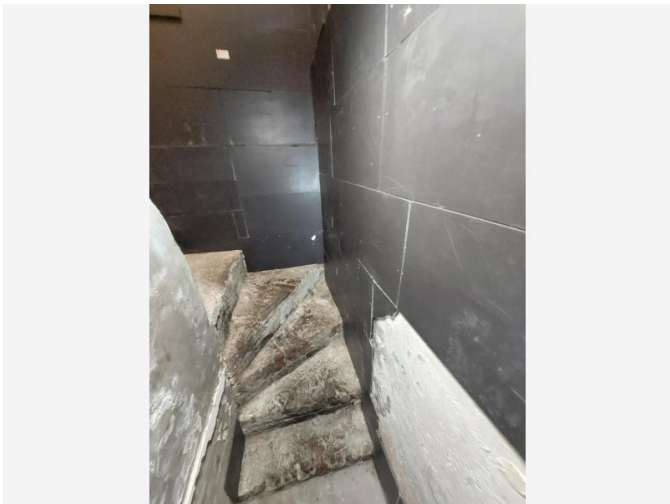
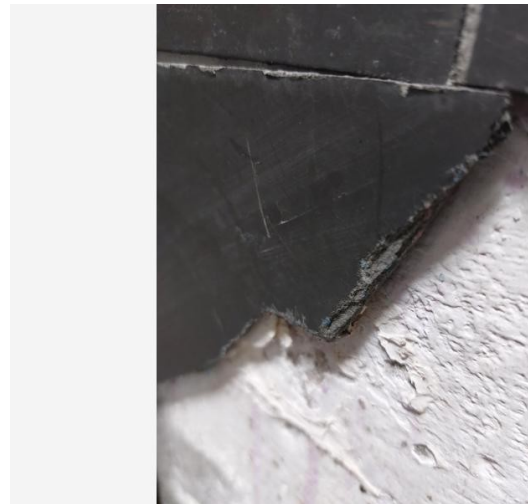
Het asbestmateriaal valt onder de mijlpaal van 2040.

| Eindbeoordeling materiaalrisico | Verhoogd materiaalrisico en/of verhoogde kans op vezelvrijgave |

| Asbestsoort (vezeltype) | Crocidoliet aanwezig |
| Toestand van het materiaal | Licht beschadigd, licht verweerd. Intact calciumsilicaatmateriaal of categorie III 'gebondenheid' |

| Beschrijving | cement-wandplaten binnen |

Verwijderen

- Scherm in afwachting van verwijdering het asbestmateriaal af van luchtstromingen en verstoring: bijvoorbeeld door het te verpakken, te fixeren, af te dekken, signalisatie - afbakening aan te brengen, ...
- Verwijder dit asbestmateriaal zo snel mogelijk. Volg de toestand goed op.
- Voer bijkomende staalname(s) uit.

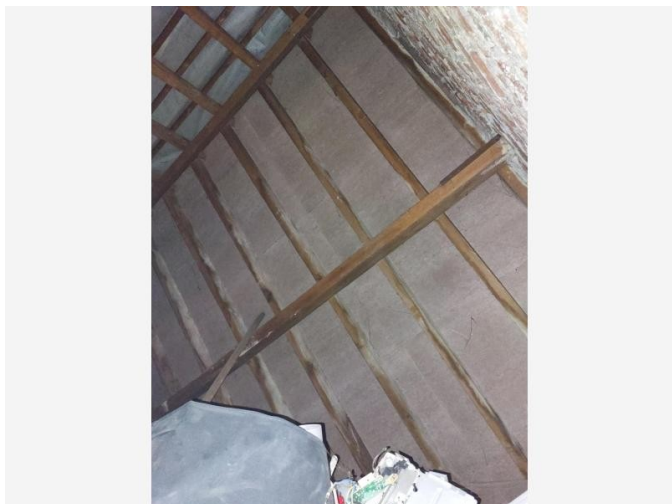
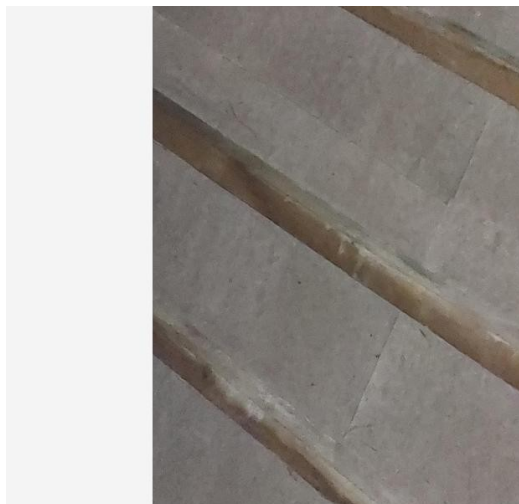
Het asbestmateriaal valt onder de mijlpaal van 2040.

| Eindbeoordeling materiaalrisico | Verhoogd materiaalrisico en/of verhoogde kans op vezelvrijgave |

| Asbestsoort (vezeltype) | Crocidoliet aanwezig |
| Toestand van het materiaal | Licht beschadigd, licht verweerd. Intact calciumsilicaatmateriaal of categorie III 'gebondenheid' |

| Beschrijving | Onderdak type Menuiserite |

Maatregelen nemen

- Zorg voor een veilig beheer en verwijder dit asbestmateriaal wanneer het bij werken eenvoudig bereikbaar wordt. Controleer de toestand jaarlijks op wijzigingen.
- Voer bijkomende staalname(s) uit.

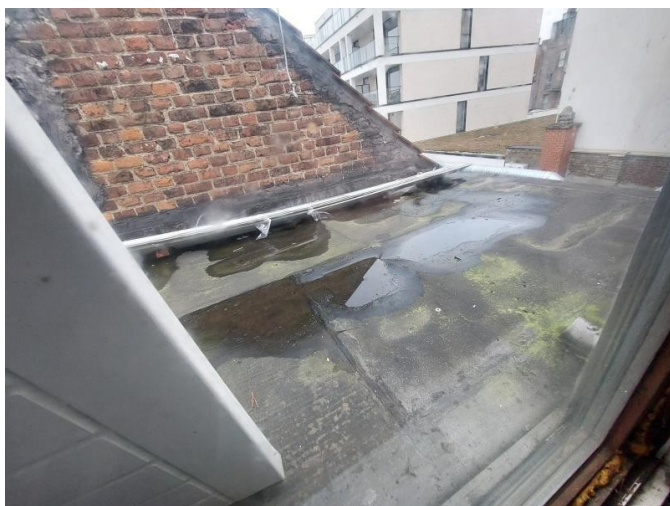
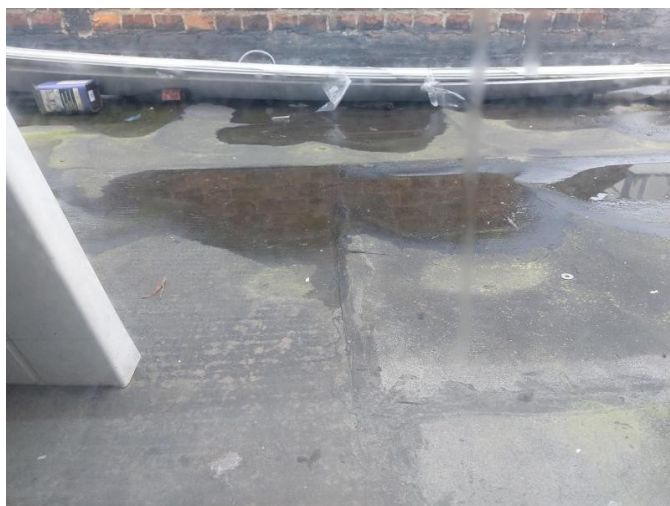
Het asbestmateriaal valt onder de mijlpaal van 2040.

Zorgvuldig beheren
