Asbestinventarisatetest

Hoegaardenstraat 30/1, 3300 Tienen

Attestnummer : 20231210-000150.000

Uitgegeven op : 10.12.2023

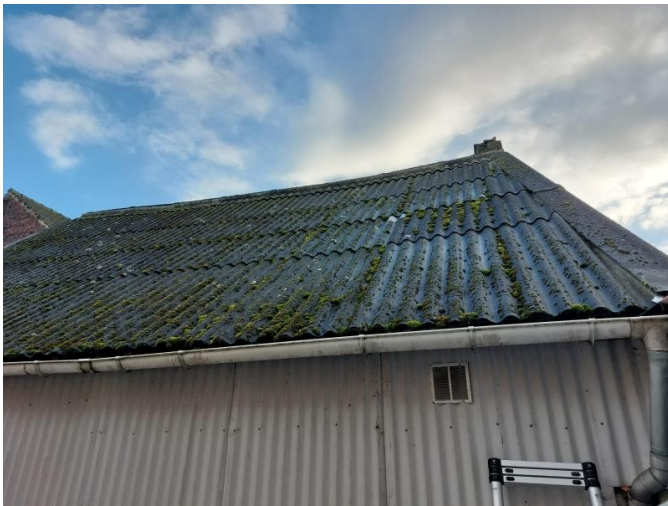
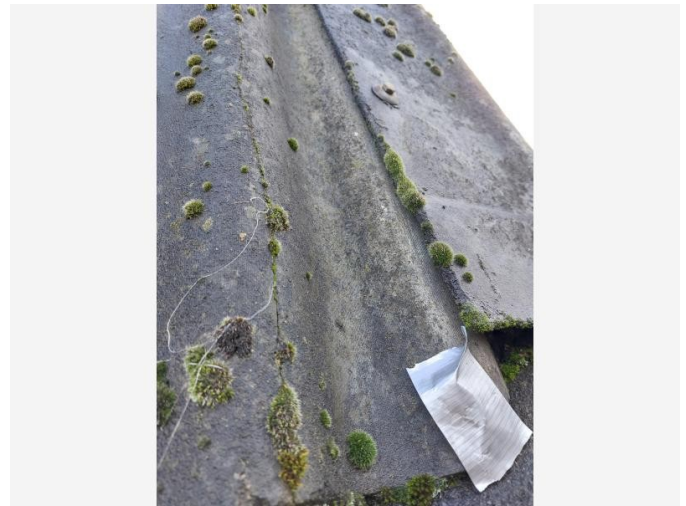
Het asbestmateriaal valt onder de mijlpaal van 2034.

Eindbeoordeling materiaalrisico	Verhoogd materiaalrisico en/of verhoogde kans op vezelvrijgave
---------------------------------	--

Gebondenheid	Categorie 1: hechtgebonden in oorsprong
Asbestsoort (vezeltype)	Alleen chrysotiel
Asbestconcentratie	Laag (< 50%)
Afschermingsgraad van het gehele materiaal	Geheel of deels vrij aan de buitenlucht
Toestand van het materiaal	Matig beschadigd, matig verweerd

#	Type	Referentie	Resultaat
1.1	Puntmonster	0781069AK	Chrysotiel

Beschrijving	GOLFPLAAT
Omgeving	Buiten

Primaire drager	Schuin dak
Asbestmateriaal	Dak- en gevelbekleding - Golfplaat
Bindmiddel van asbestmateriaal	Cement
Gebondenheid op basis van bindmiddel	Hecht
Hoeveelheid (oppervlakte - aantal)	<ul style="list-style-type: none"> • 60,00 m² - 1 stuk
Totale oppervlakte	60,00 m ²
Eenvoudig bereikbaar	Ja
Bevestigingswijze	<ul style="list-style-type: none"> • Geschroefd
Identificatiemethode	Vaststelling met monsternamen
Destructieve handeling voor identificatie	Nee
Opmerking	Geschatte hoeveelheden

Verwijderen

- Zorg voor een veilig beheer. Vermijd het beschadigen van het asbestmateriaal. Controleer de toestand jaarlijks op wijzigingen.
- Hemelwater dat afspoelt van asbestcement daken of gevels kan asbestdeeltjes bevatten. Gebruik het enkel voor gesloten circuits (bv. spoelen toiletten). Reinig na het vervangen van het dak of de gevel de dakgoten en regenwaterput of -ton om asbesthoudend sediment of slib te verwijderen

- Eenvoudige handelingen: mag via doe-het-zelf of door werknemer(s) met opleidingsattest eenvoudige handelingen
Hechtgebonden: Materialen waarbij de vezels stevig gebonden zijn in een bindmiddel die (nagenoeg) uitsluitend bestaat uit cement, kunststof, bitumen, lijm of een gelijkwaardige mengeling hiervan.
Buiten
Kan worden verwijderd zonder stofvorming en beschadiging, mits de nodige voorzorgmaatregelen.
- Eenvoudige handelingen: enkel door erkend asbestverwijderaar
Hechtgebonden: Materialen waarbij de vezels stevig gebonden zijn in een bindmiddel die (nagenoeg)

Kan worden verwijderd zonder stofvorming en beschadiging, mits de nodige voorzorgmaatregelen.

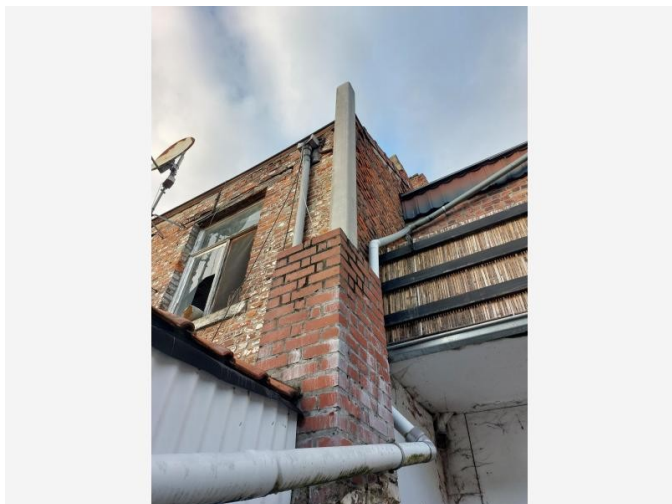
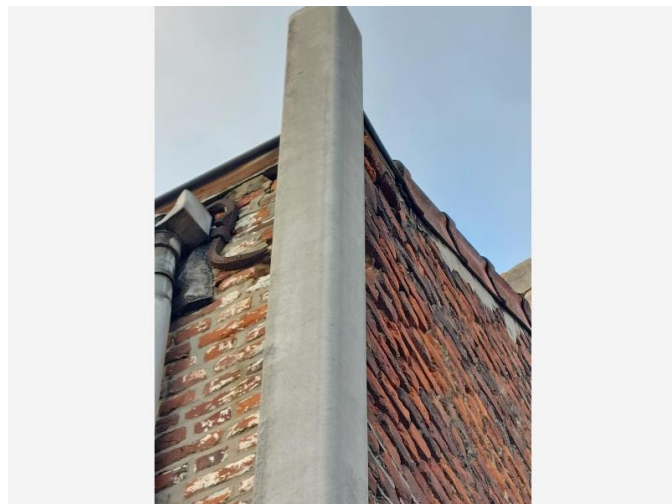
Het asbestmateriaal valt onder de mijlpaal van 2040.

Eindbeoordeling materiaalrisico	Laag materiaalrisico en/of verlaagde kans op vezelvrijgave
---------------------------------	--

Gebondenheid	Categorie 1: hechtgebonden in oorsprong
Asbestsoort (vezeltype)	Crocidoliet aanwezig
Asbestconcentratie	Laag (< 50%)
Afschermingsgraad van het gehele materiaal	Geheel of deels vrij aan de buitenlucht
Toestand van het materiaal	Onbeschadigd, niet verweerd

Beschrijving	Schouwpijp
Omgeving	Buiten
Primaire drager	Wand buitenschil
Asbestmateriaal	Buis, koker, leiding, pijp, doorvoer
Bindmiddel van asbestmateriaal	Cement
Gebondenheid op basis van bindmiddel	Hecht
Hoeveelheid (lengte - omtrek - dikte - aantal)	<ul style="list-style-type: none">3,00 m - 65,00 cm - 3,00 cm - 1 stuk
Totaal volume	0,059 m ³
Eenvoudig bereikbaar	Ja
Bevestigingswijze	<ul style="list-style-type: none">Geklemd

Zorgvuldig beheren

- Zorg voor een veilig beheer. Vermijd het beschadigen van het asbestmateriaal. Controleer de toestand jaarlijks op wijzigingen.

- Hermetische zone (erkend asbestverwijderaar)
hermetische zone

Deze hechtgebonden toepassing kan niet verwijderd worden zonder vezelvrijgave en moet verplicht verwijderd

worden door een erkend verwijderaar.

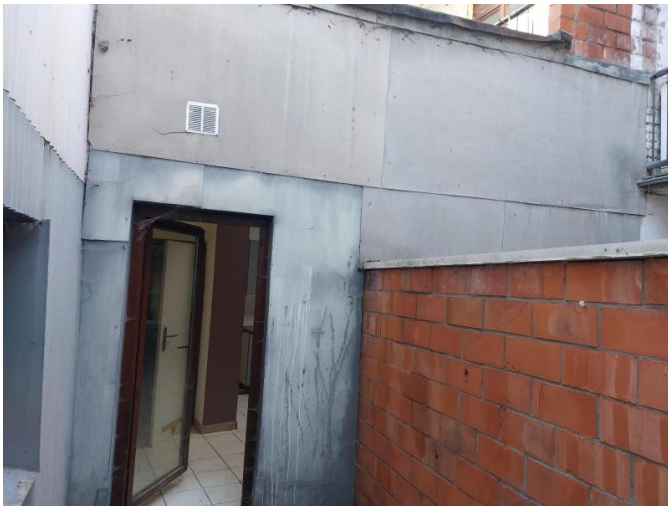
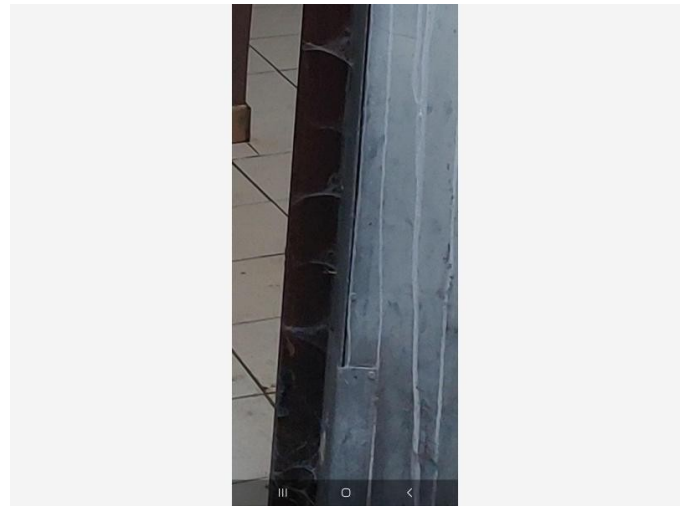
Het asbestmateriaal valt onder de mijlpaal van 2040.

Eindbeoordeling materiaalrisico	Laag materiaalrisico en/of verlaagde kans op vezelvrijgave
---------------------------------	--

Gebondenheid	Categorie 1: hechtgebonden in oorsprong
Asbestsoort (vezeltype)	Alleen chrysotiel
Asbestconcentratie	Laag (< 50%)
Afschermingsgraad van het gehele materiaal	Geheel of deels vrij aan de buitenlucht
Toestand van het materiaal	Licht beschadigd, licht verweerd. Intact materiaal type Pical – asbestboard of categorie III 'gebondenheid'

#	Type	Referentie	Resultaat
3.1	Puntmonster	0781068AK	Chrysotiel

Beschrijving	BUITEN WAND
Omgeving	Buiten

Primaire drager	Wand buitenschil
Asbestmateriaal	Plaat, paneel, tablet - Type Menuiserite
Bindmiddel van asbestmateriaal	Cement
Gebondenheid op basis van bindmiddel	Hecht
Hoeveelheid (oppervlakte - dikte - aantal)	<ul style="list-style-type: none"> • 14,00 m² - 0,30 cm - 1 stuk
Totaal volume	0,042 m ³
Eenvoudig bereikbaar	Ja
Bevestigingswijze	<ul style="list-style-type: none"> • Geschroefd
Identificatiemethode	Vaststelling met monstername
Destructieve handeling voor identificatie	Nee
Opmerking	Geschatte hoeveelheden

Zorgvuldig beheren

- Zorg voor een veilig beheer. Vermijd het beschadigen van het asbestmateriaal. Controleer de toestand jaarlijks op wijzigingen.
- Hemelwater dat afspoelt van asbestcement daken of gevels kan asbestdeeltjes bevatten. Gebruik het enkel voor gesloten circuits (bv. spoelen toiletten). Reinig na het vervangen van het dak of de gevel de dakgoten en regenwaterput of -ton om asbesthoudend sediment of slib te verwijderen

- Eenvoudige handelingen: mag via doe-het-zelf of door werknemer(s) met opleidingsattest eenvoudige handelingen
Hechtgebonden: Materialen waarbij de vezels stevig gebonden zijn in een bindmiddel die (nagenoeg) uitsluitend bestaat uit cement, kunststof, bitumen, lijm of een gelijkwaardige mengeling hiervan.
Buiten
Kan worden verwijderd zonder stofvorming en beschadiging, mits de nodige voorzorgmaatregelen.
- Eenvoudige handelingen: enkel door erkend asbestverwijderaar
Hechtgebonden: Materialen waarbij de vezels stevig gebonden zijn in een bindmiddel die (nagenoeg)

Kan worden verwijderd zonder stofvorming en beschadiging, mits de nodige voorzorgmaatregelen.

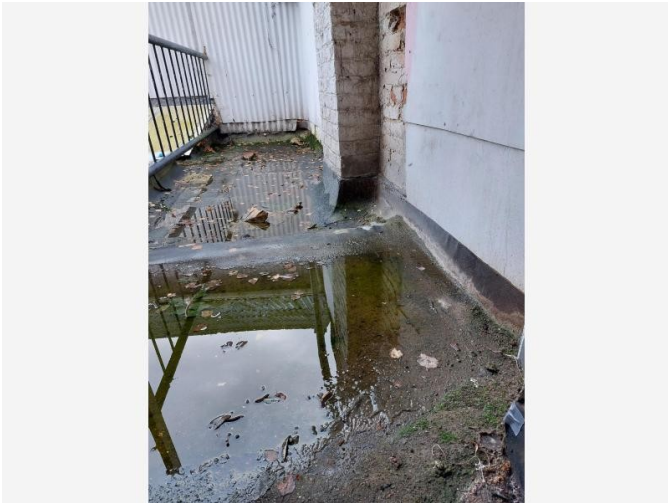
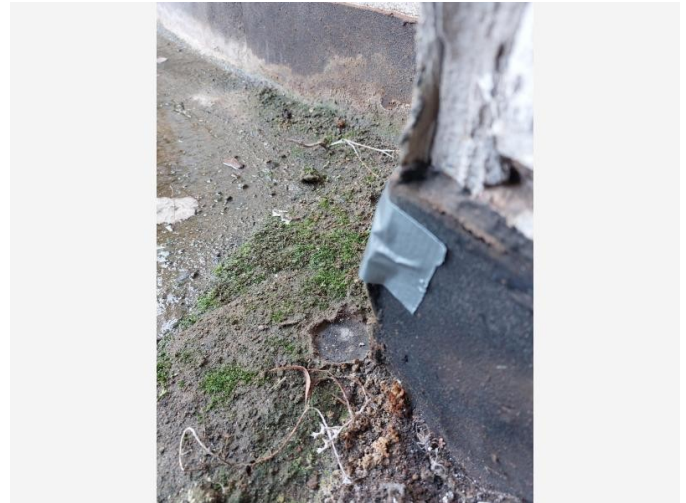
Geen asbest

#	Type	Referentie	Resultaat
7.1	Puntmonster	0781438AK	Geen asbest

Beschrijving	ROOFING
Omgeving	Buiten
Primaire drager	Plat dak
Bindmiddel van materiaal	Bitumen (roofing, teer, asfalt)

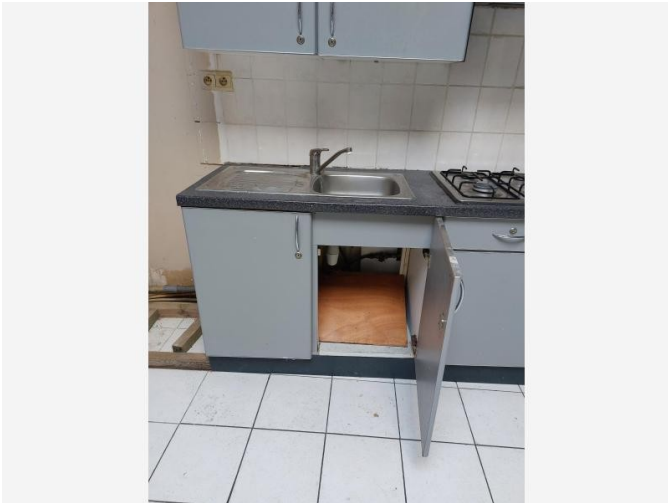
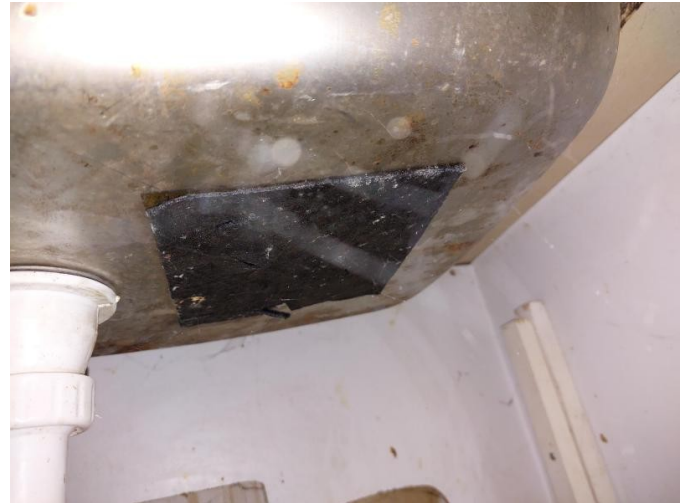
Fiche 8: BITUMEN LAVABO

Geen asbest

#	Type	Referentie	Resultaat
8.1	Puntmonster	0775046AK	Geen asbest

Beschrijving	BITUMEN LAVABO
Omgeving	Binnen
Primaire drager	Sanitaire infrastructuur en uitrusting (toe- en afvoer)
Bindmiddel van materiaal	Bitumen (roofing, teer, asfalt)

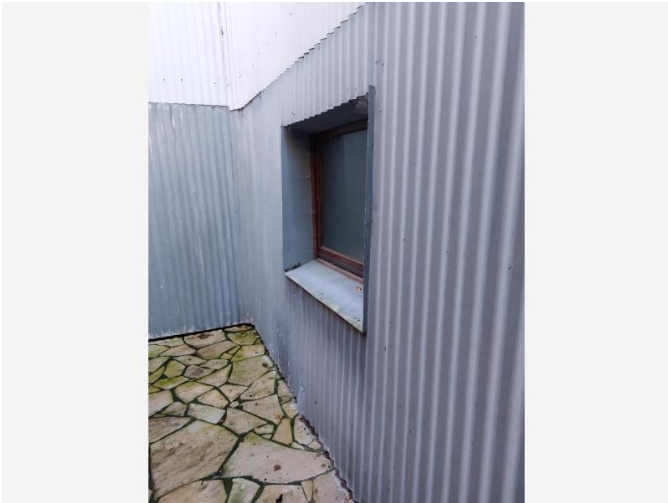
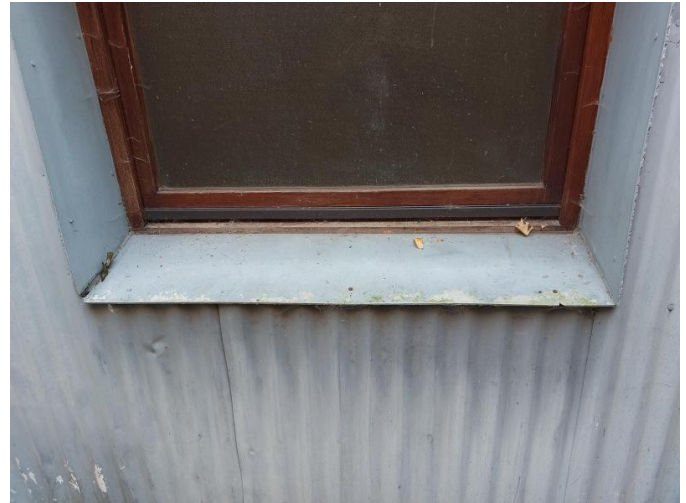
Fiche 9: TABLET TERRAS

Geen asbest

#	Type	Referentie	Resultaat
9.1	Puntmonster	0775047AK	Geen asbest

Beschrijving	TABLET TERRAS
Omgeving	Buiten
Primaire drager	Wandopening verticaal (raam, deur, ...)
Bindmiddel van materiaal	Cement
