Asbestinventarisatetest

Stwg op Kortenaeken 22, 3450 Geetbets

Attestnummer : 20231201-000365.000

Uitgegeven op : 01.12.2023

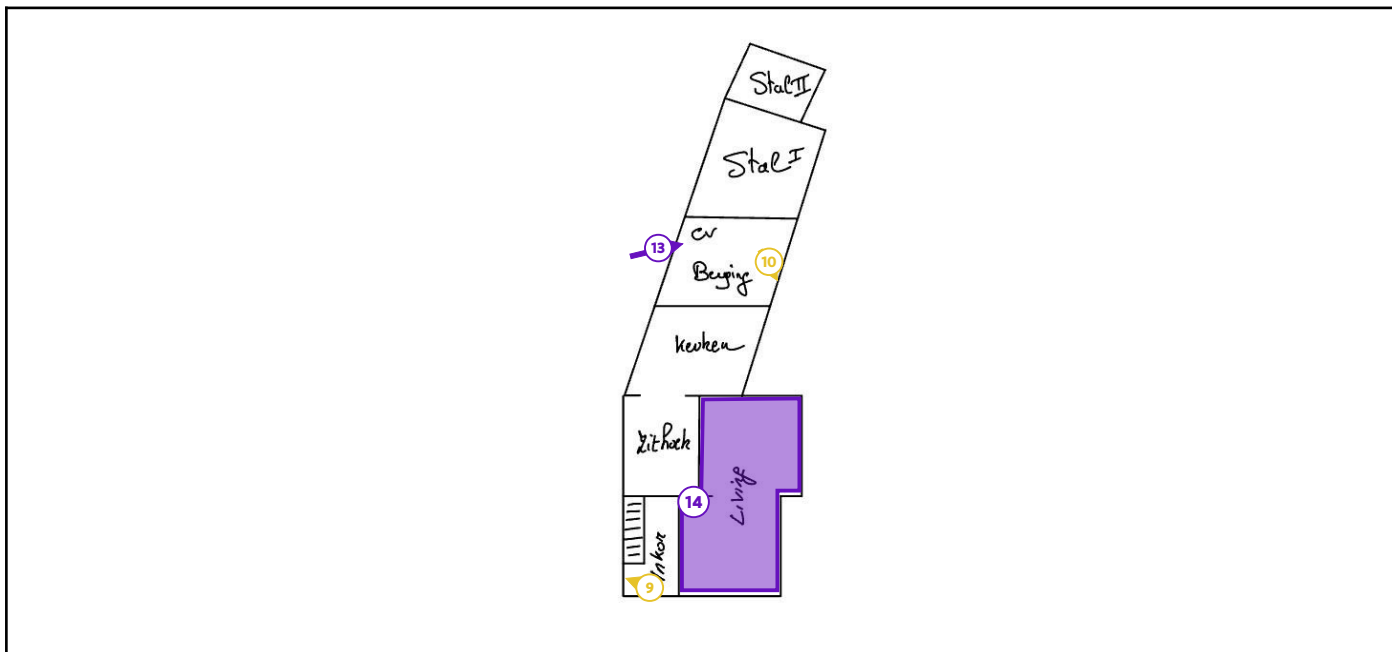
Plan 1.2: GV

Beschrijving	Type	Actie
9. Bakeliet in elektriciteitskast	Asbestmateriaal	Zorgvuldig beheren
10. Bakeliet stopcontacten en schakelaars	Asbestmateriaal	Zorgvuldig beheren
13. Oude CV-ketel	Advies	-
14. Vloerbekleding living	Advies	-

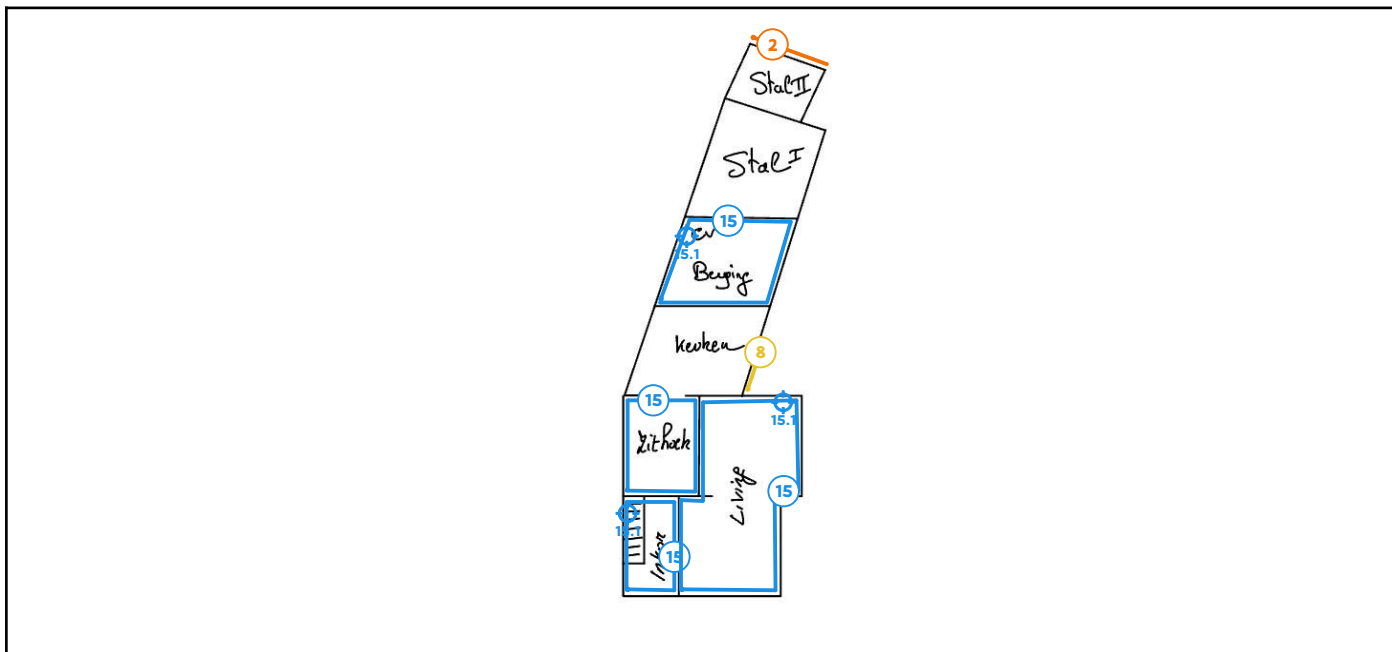
Plan 1.3: GV - wanden

Beschrijving	Type	Actie
2. Leien tegen stalwand	Asbestmateriaal	Verwijderen
8. Vensterbank buiten	Asbestmateriaal	Zorgvuldig beheren
15. Pleisterwerk muren	Geen asbest	-
15.1 Code: 1	Mengmonster	-

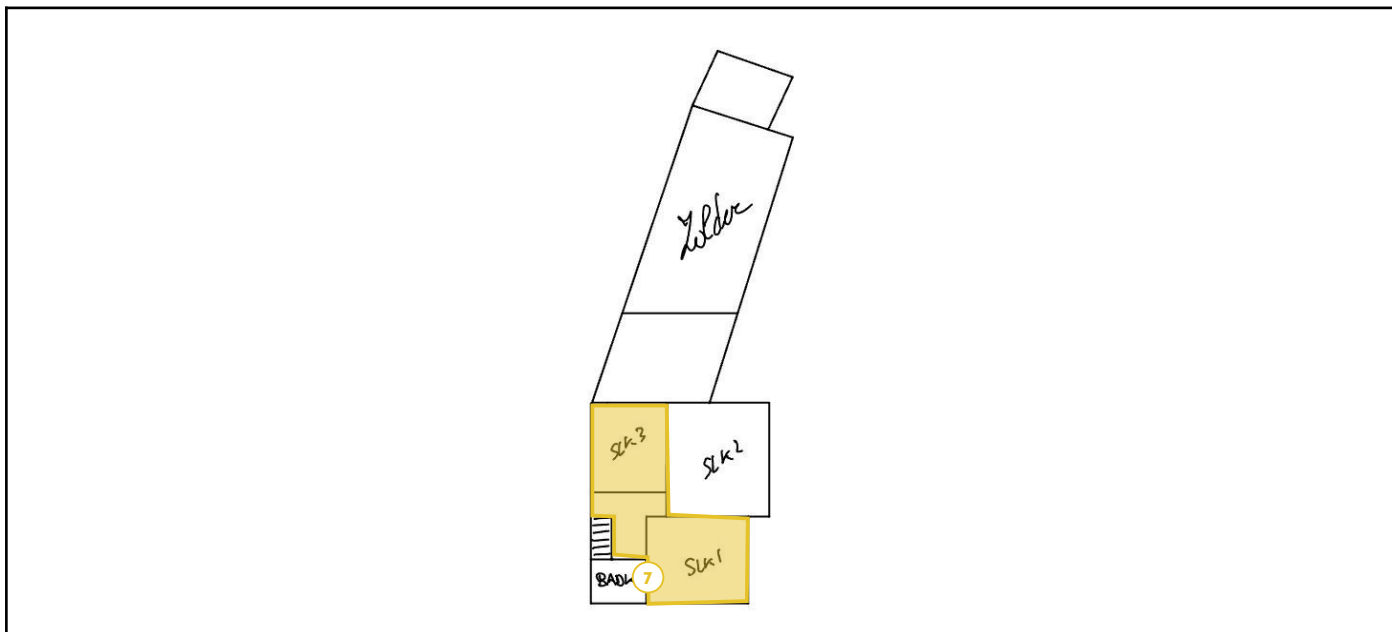
Plan 1.5: Gv+1 - vloertegels

Beschrijving	Type	Actie
7. Vinyl vloertegels	Asbestmateriaal	Zorgvuldig beheren

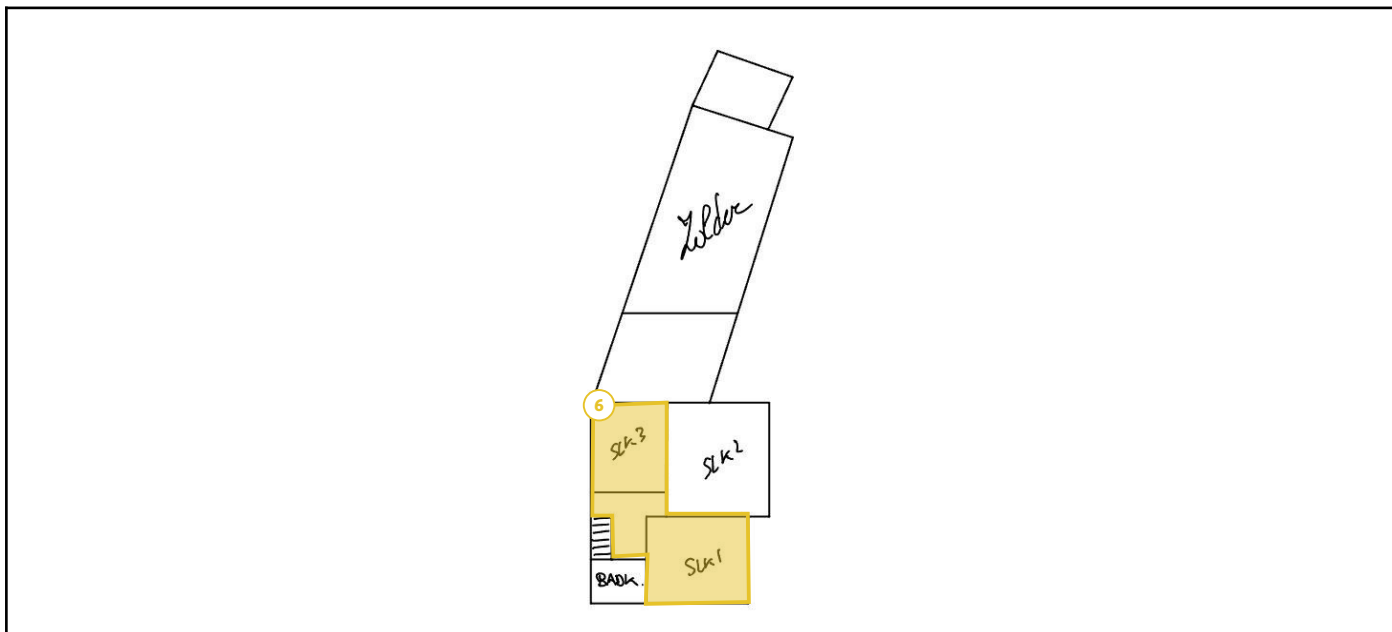
Plan 1.6: Gv+1 - lijmlaag

Beschrijving	Type	Actie
6. Zwarte lijm onder vinyl tegels	Asbestmateriaal	Zorgvuldig beheren

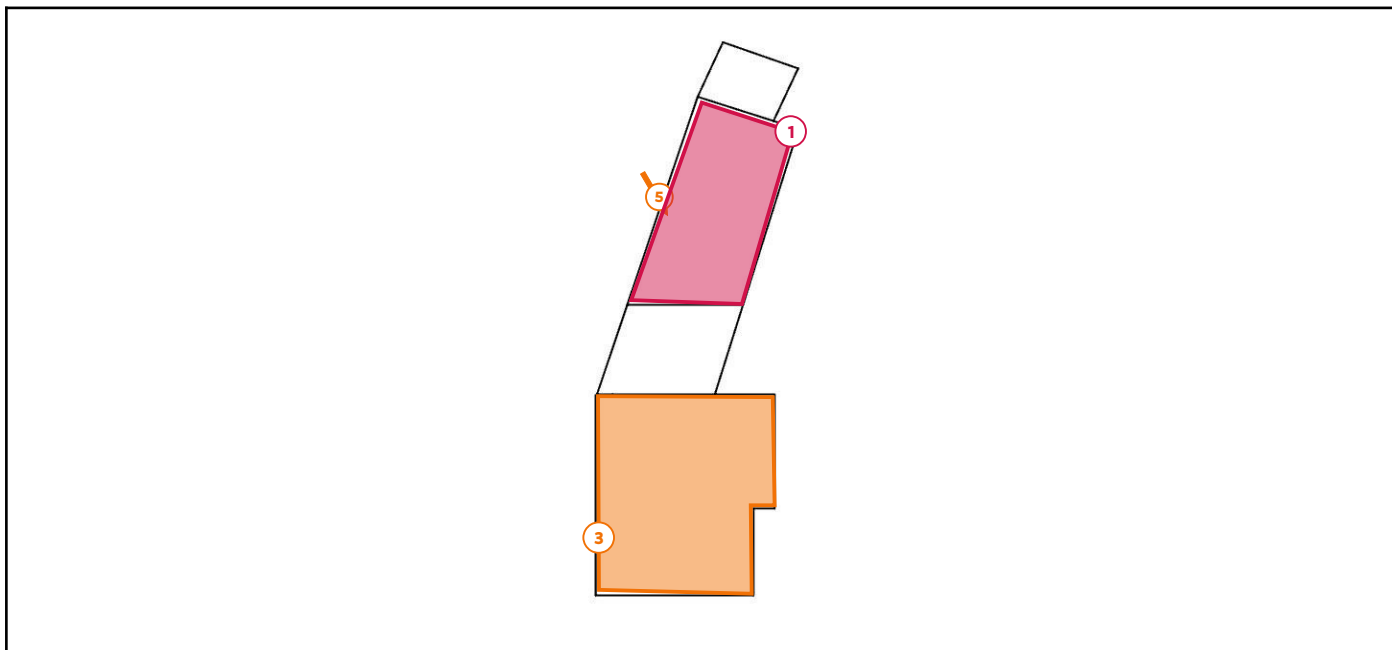
Plan 1.9: Zolder-dak

Beschrijving	Type	Actie
1. Dakbekleding met leien	Asbestmateriaal	Dringend verwijderen
3. Overzetedak op asbesthoudende leien	Asbestmateriaal	Verwijderen
5. Rookgaskanaal	Asbestmateriaal	Verwijderen

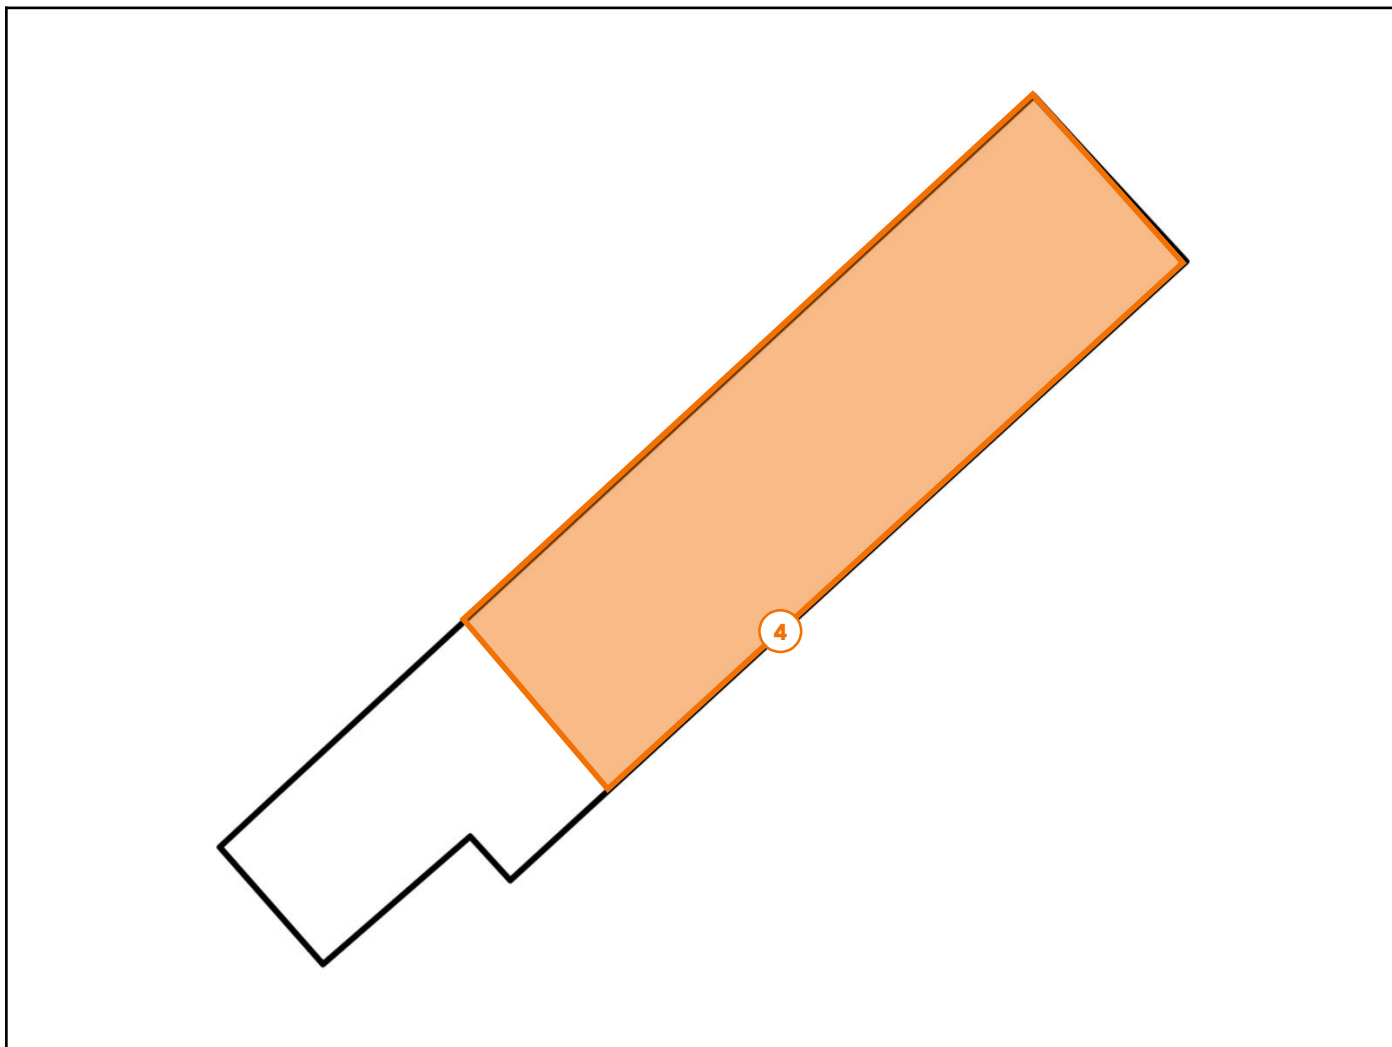
Plan 2.1: Bijgebouw plan

Beschrijving	Type	Actie
4. Dakbekleding met golfplaten	Asbestmateriaal	Verwijderen

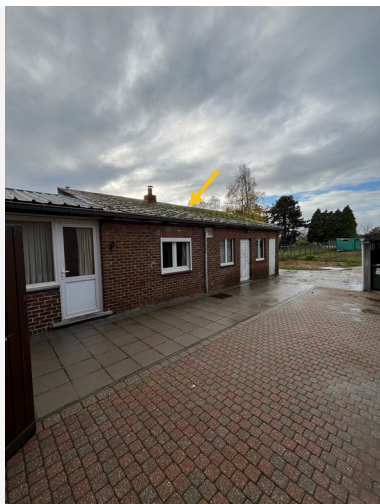
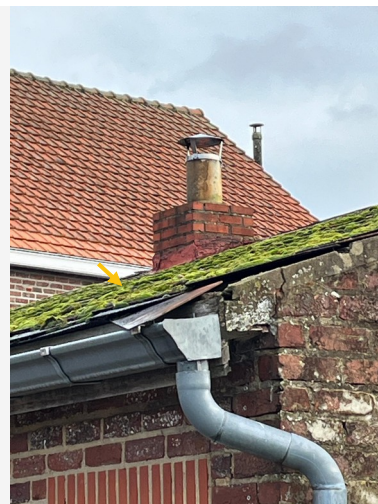
Eindbeoordeling materiaalrisico	Hoog materiaalrisico en/of hoge kans op vezelvrijgave
---------------------------------	---

Gebondenheid	Categorie 1: hechtgebonden in oorsprong
Asbestsoort (vezeltype)	Crocidoliet aanwezig
Asbestconcentratie	Laag (< 50%)
Afschermingsgraad van het gehele materiaal	Geheel of deels (ook) vrij aan de binnenlucht
Toestand van het materiaal	Matig beschadigd, matig verweerd

Beschrijving	Dakbekleding met leien
Omgeving	Grenst aan binnen- en buitenlucht
Primaire drager	Schuin dak
Asbestmateriaal	Dak- en gevelbekleding - Lei, shingle
Bindmiddel van asbestmateriaal	Cement
Gebondenheid op basis van bindmiddel	Hecht
Hoeveelheid (oppervlakte - aantal)	• 40,00 m ² - 1 stuk
Totale oppervlakte	40,00 m ²
Eenvoudig bereikbaar	Ja

- Sluit de ruimte luchtdicht af en vermijd het betreden van de ruimte.
- De leien staan in contact met een binnenomgeving waardoor vezels in de ruimte terechtkomen, laat de leien verwijderen.

- Eenvoudige handelingen: mag via doe-het-zelf of door werknemer(s) met opleidingsattest eenvoudige handelingen
De leien hebben nog hun bindingssterkte.

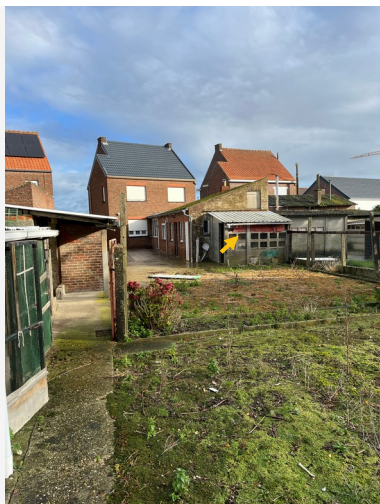
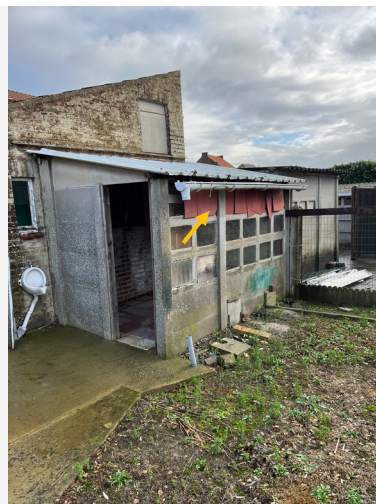
Eindbeoordeling materiaalrisico	Laag materiaalrisico en/of verlaagde kans op vezelvrijgave
---------------------------------	--

Gebondenheid	Categorie 1: hechtgebonden in oorsprong
Asbestsoort (vezeltype)	Crocidoliet aanwezig
Asbestconcentratie	Laag (< 50%)
Afschermingsgraad van het gehele materiaal	Geheel of deels vrij aan de buitenlucht
Toestand van het materiaal	Licht beschadigd, licht verweerd. Intact materiaal type Pical – asbestboard of categorie III 'gebondenheid'

Beschrijving	Leien tegen stalwand
Omgeving	Buiten
Primaire drager	Wand buitenschil
Asbestmateriaal	Dak- en gevelbekleding - Lei, shingle
Bindmiddel van asbestmateriaal	Cement
Gebondenheid op basis van bindmiddel	Hecht
Hoeveelheid (oppervlakte - aantal)	• 2,00 m ² - 1 stuk
Totale oppervlakte	2,00 m ²

- Hemelwater dat afspoelt van asbestcement daken of gevels kan asbestdeeltjes bevatten. Gebruik het enkel voor gesloten circuits (bv. spoelen toiletten). Reinig na het vervangen van het dak of de gevel de dakgoten en regenwaterput of -ton om asbesthoudend sediment of slib te verwijderen
- Verwijder de leien samen met de leien van het dak

- Eenvoudige handelingen: mag via doe-het-zelf of door werknemer(s) met opleidingsattest eenvoudige handelingen
De leien kunnen voorzichtig worden losgemaakt en hebben nog hun bindingssterkte.

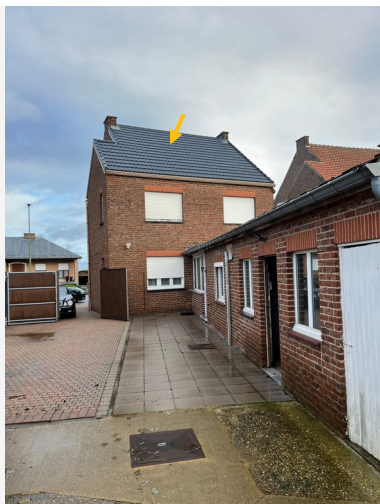
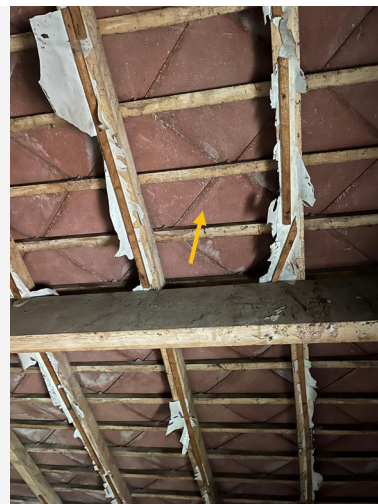
Eindbeoordeling materiaalrisico	Verhoogd materiaalrisico en/of verhoogde kans op vezelvrijgave
---------------------------------	--

Gebondenheid	Categorie 1: hechtgebonden in oorsprong
Asbestsoort (vezeltype)	Crocidoliet aanwezig
Asbestconcentratie	Laag (< 50%)
Afschermingsgraad van het gehele materiaal	Geheel of deels (ook) vrij aan de binnenlucht
Toestand van het materiaal	Licht beschadigd, licht verweerd. Intact materiaal type Pical – asbestboard of categorie III 'gebondenheid'

Beschrijving	Overzetsdak op asbesthoudende leien
Omgeving	Binnen
Primaire drager	Schuin dak
Asbestmateriaal	Dak- en gevelbekleding - Lei, shingle
Bindmiddel van asbestmateriaal	Cement
Gebondenheid op basis van bindmiddel	Hecht
Hoeveelheid (oppervlakte - aantal)	• 90,00 m ² - 1 stuk
Totale oppervlakte	90,00 m ²

Eenvoudig bereikbaar	Ja
Bevestigingswijze	<ul style="list-style-type: none">• Genageld, geniet
Identificatiemethode	Vaststelling zonder monstername
Destructieve handeling voor identificatie	Nee
Opmerking	Er werd een overzetsdak geplaatst op de asbesthoudende leien

- Zorg voor een veilig beheer en verwijder dit asbestmateriaal wanneer het bij werken eenvoudig bereikbaar wordt. Controleer de toestand jaarlijks op wijzigingen.
- Verwijder de asbesthoudende leien

- Eenvoudige handelingen: mag via doe-het-zelf of door werknemer(s) met opleidingsattest eenvoudige handelingen
De leien hebben nog hun bindingssterkte.

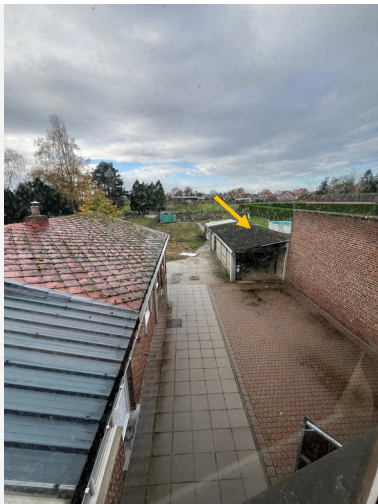
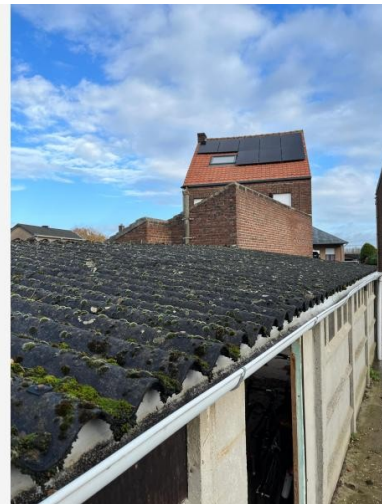
Eindbeoordeling materiaalrisico	Verhoogd materiaalrisico en/of verhoogde kans op vezelvrijgave
---------------------------------	--

Gebondenheid	Categorie 1: hechtgebonden in oorsprong
Asbestsoort (vezeltype)	Crocidoliet aanwezig
Asbestconcentratie	Laag (< 50%)
Afschermingsgraad van het gehele materiaal	Geheel of deels vrij aan de buitenlucht
Toestand van het materiaal	Matig beschadigd, matig verweerd

Beschrijving	Dakbekleding met golfplaten
Omgeving	Buiten
Primaire drager	Schuin dak
Asbestmateriaal	Dak- en gevelbekleding - Golfplaat
Bindmiddel van asbestmateriaal	Cement
Gebondenheid op basis van bindmiddel	Hecht
Hoeveelheid (oppervlakte - aantal)	• 33,00 m ² - 1 stuk
Totale oppervlakte	33,00 m ²
Eenvoudig bereikbaar	Ja

- Vervang de golfplaten door asbestvrije platen

- Eenvoudige handelingen: mag via doe-het-zelf of door werknemer(s) met opleidingsattest eenvoudige handelingen
De golfplaten hebben nog hun bindingssterkte en kunnen in hun geheel worden verwijderd.

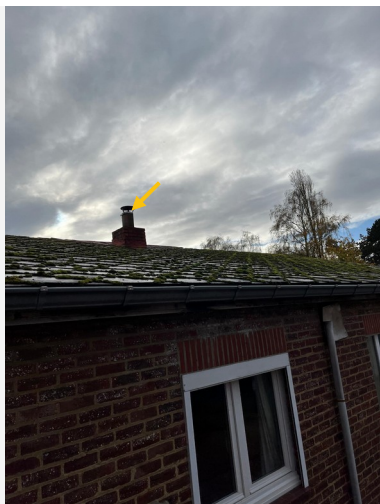
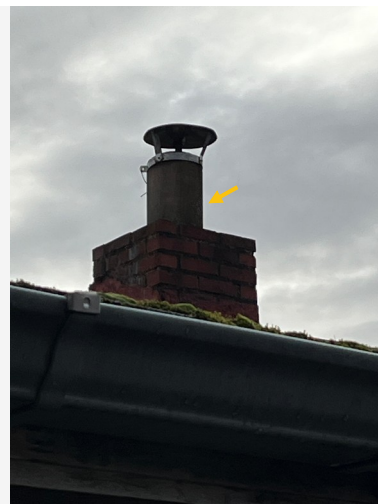
Eindbeoordeling materiaalrisico	Verhoogd materiaalrisico en/of verhoogde kans op vezelvrijgave
---------------------------------	--

Gebondenheid	Categorie 1: hechtgebonden in oorsprong
Asbestsoort (vezeltype)	Crocidoliet aanwezig
Asbestconcentratie	Laag (< 50%)
Afschermingsgraad van het gehele materiaal	Geheel of deels vrij aan de buitenlucht
Toestand van het materiaal	Matig beschadigd, matig verweerd

Beschrijving	Rookgaskanaal
Omgeving	Buiten
Primaire drager	Ruimteverwarming
Asbestmateriaal	Rookgaskanaal
Bindmiddel van asbestmateriaal	Cement
Gebondenheid op basis van bindmiddel	Hecht
Hoeveelheid (lengte - omtrek - dikte - aantal)	• 1,00 m - 90,00 cm - 1,00 cm - 1 stuk
Totaal volume	0,009 m ³

- Vervang het rookgaskanaal samen met het verwijderen van de leien bij renovatie

- Eenvoudige handelingen: mag via doe-het-zelf of door werknemer(s) met opleidingsattest eenvoudige handelingen
De rookgaskanaal moet voorzichtig worden losgebeiteld. De buis heeft nog zijn bindingssterkte.

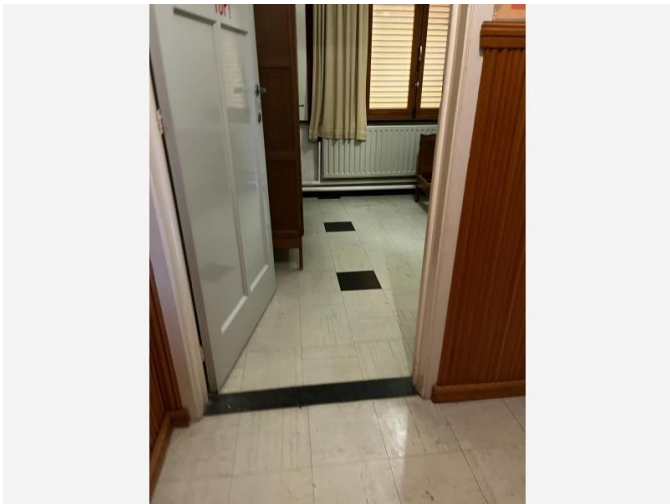
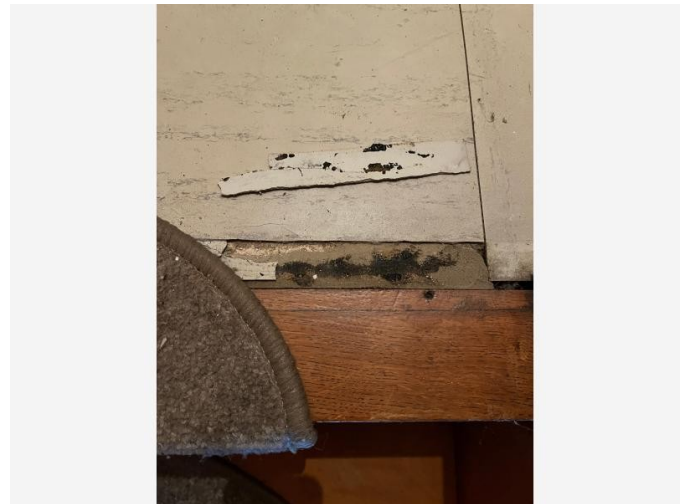
Eindbeoordeling materiaalrisico	Zeer laag materiaalrisico en/of zeer lage kans op vezelvrijgave
---------------------------------	---

Gebondenheid	Categorie 1: hechtgebonden in oorsprong
Asbestsoort (vezeltype)	Alleen chrysotiel
Asbestconcentratie	Laag (< 50%)
Afschermingsgraad van het gehele materiaal	Niet stootvaste afscherming
Toestand van het materiaal	Onbeschadigd, niet verweerd

Beschrijving	Zwarte lijm onder vinyl tegels
Omgeving	Binnen
Primaire drager	Vloer
Asbestmateriaal	In-situ afwerkingslagen - Lijmlaag
Bindmiddel van asbestmateriaal	Lijm
Gebondenheid op basis van bindmiddel	Hecht
Hoeveelheid (oppervlakte - dikte - aantal)	• 45,00 m ² - 1,00 mm - 1 stuk
Totaal volume	0,045 m ³
Eenvoudig bereikbaar	Ja

- Zorg voor een veilig beheer. Vermijd het beschadigen van het asbestmateriaal. Controleer de toestand jaarlijks op wijzigingen.

- Hermetische zone (erkend asbestverwijderaar)
De lijmlaag kan enkel in hermetische zone op een veilige manier worden verwijderd.

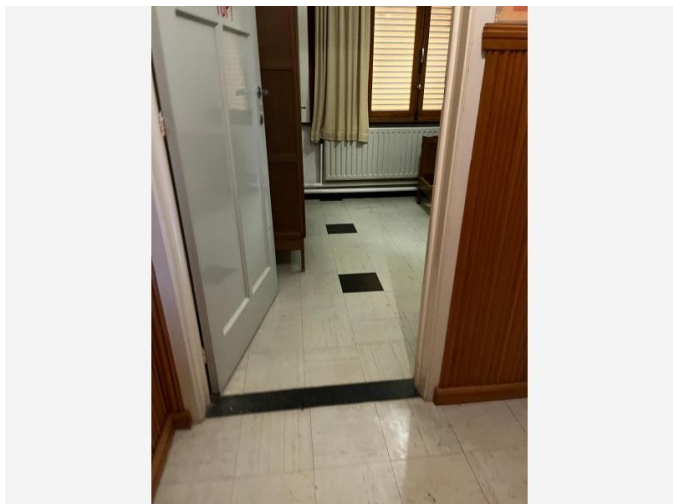
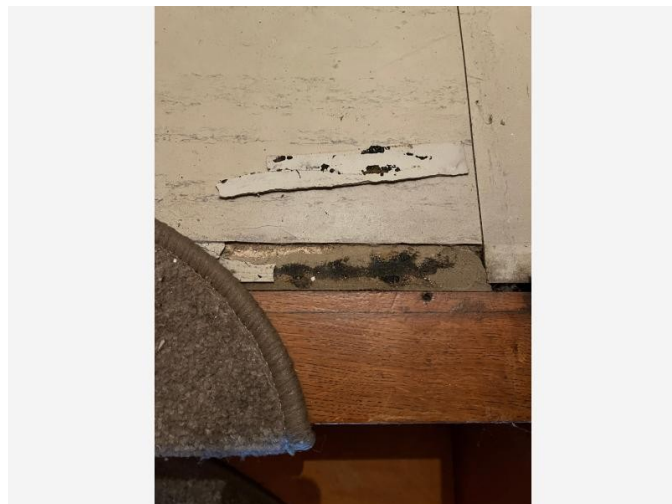
Eindbeoordeling materiaalisico	Laag materiaalisico en/of verlaagde kans op vezelvrijgave
--------------------------------	---

Gebondenheid	Categorie 1: hechtgebonden in oorsprong
Asbestsoort (vezeltype)	Alleen chrysotiel
Asbestconcentratie	Laag (< 50%)
Afschermingsgraad van het gehele materiaal	Geheel of deels (ook) vrij aan de binnenlucht
Toestand van het materiaal	Licht beschadigd, licht verweerd. Intact materiaal type Pical – asbestboard of categorie III 'gebondenheid'

Beschrijving	Vinyl vloertegels
Omgeving	Binnen
Primaire drager	Vloer
Asbestmateriaal	Prefab - afwerking - Tegel
Bindmiddel van asbestmateriaal	Kunststof of -hars
Gebondenheid op basis van bindmiddel	Hecht
Hoeveelheid (oppervlakte - dikte - aantal)	• 45,00 m ² - 3,00 cm - 1 stuk
Totaal volume	1,35 m ³

- Zorg voor een veilig beheer. Vermijd het beschadigen van het asbestmateriaal. Controleer de toestand jaarlijks op wijzigingen.

- Hermetische zone (erkend asbestverwijderaar)
De tegels zijn gelijmd met zwarte lijm. Deze kunnen enkel in hermetische zone op een veilige manier worden verwijderd.

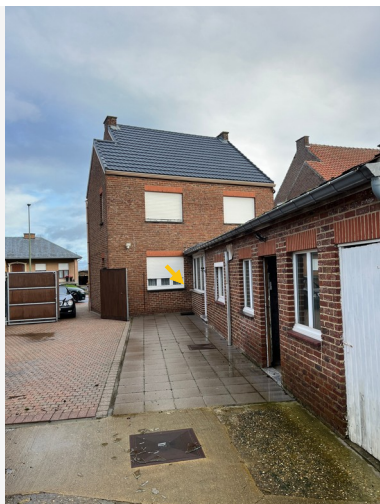
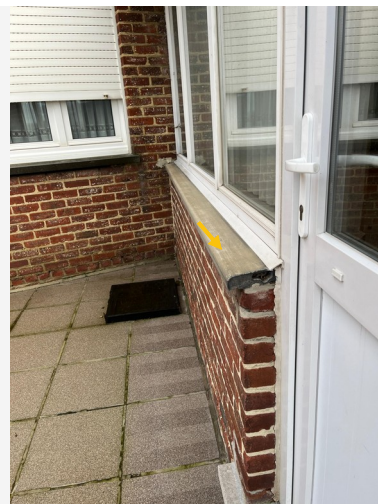
Beschrijving	Vensterbank buiten
Omgeving	Buiten
Primaire drager	Wandopening verticaal (raam, deur, ...)
Asbestmateriaal	Plaat, paneel, tablet - Hol
Bindmiddel van asbestmateriaal	Cement
Gebondenheid op basis van bindmiddel	Hecht
Hoeveelheid (oppervlakte - dikte - aantal)	● 0,40 m ² - 5,00 cm - 1 stuk
Totaal volume	0,02 m ³

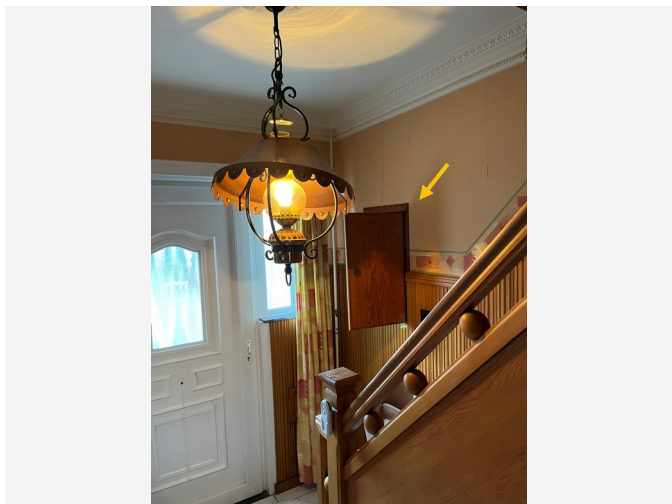
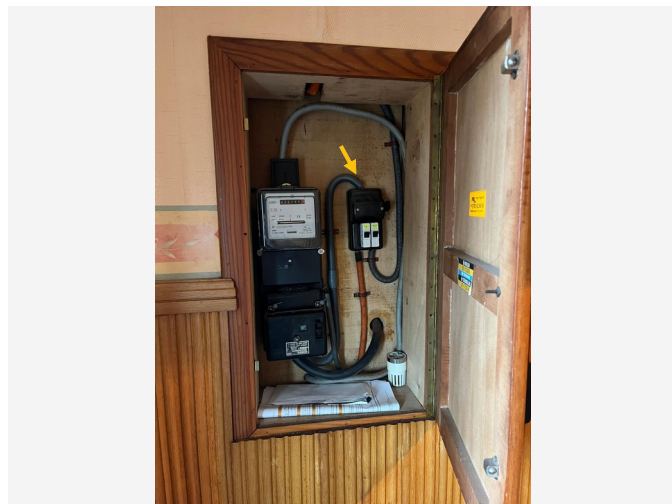
Beschrijving	Bakeliet in elektriciteitskast
Omgeving	Binnen
Primaire drager	Communicatie en elektrische infrastructuur en uitrusting
Asbestmateriaal	Plaat, paneel, tablet - Type Bakeliet
Bindmiddel van asbestmateriaal	Kunststof of -hars
Gebondenheid op basis van bindmiddel	Hecht
Hoeveelheid (oppervlakte - dikte - aantal)	• 1,00 m ² - 0,30 cm - 1 stuk
Totaal volume	0,003 m ³
Eenvoudig bereikbaar	Ja

Bevestigingswijze	<ul style="list-style-type: none">• Geschroefd
Identificatiemethode	Vaststelling zonder monstername
Destructieve handeling voor identificatie	Nee
Opmerking	Bakelieten onderdelen in elektriciteitskast
