Asbestinventarisatetest

Bredestraat 62, 3350 Linter

Attestnummer : 20240828-000385.000

Niet-asbestveilig

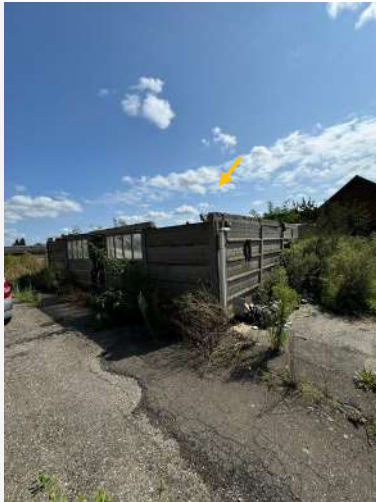
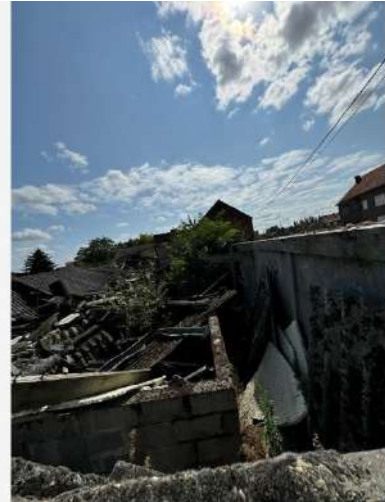
Fiche 1: Golfplaten dak van ingestorte constructie

Asbestmateriaal - afvalstof

Het asbestmateriaal valt onder de mijlpaal van 2040.

Dringend verwijderen

- Vermijd het bewerken of het intensief betreden (belopen, rijden, ...) van de verontreinigde zone. Is dit niet mogelijk vraag dan advies aan een erkend bodemsaneringsdeskundige voor verdere maatregelen.

- Eenvoudige handelingen: mag via doe-het-zelf of door werknemer(s) met opleidingsattest eenvoudige handelingen
Het materiaal dient verwijderd te worden conform de bepalingen van de Codex over het welzijn op het werk, Boek VI, Titel 3 (het KB asbest van 16 03 2006).

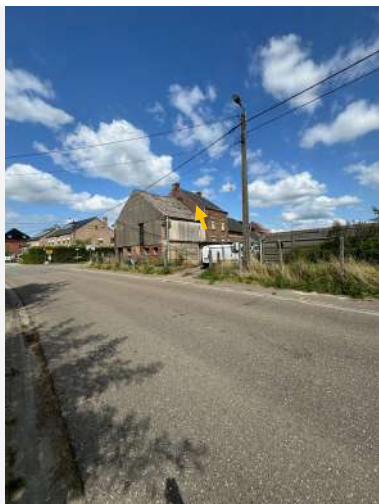
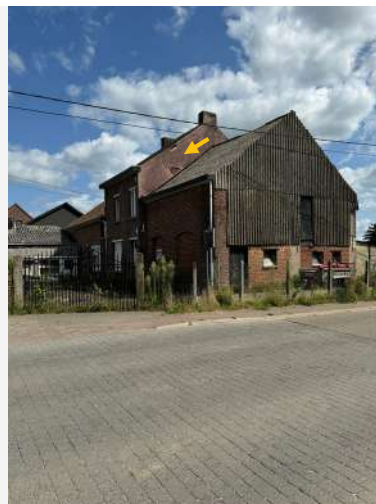
Het asbestmateriaal valt onder de mijlpaal van 2040.

Dringend verwijderen

Eindbeoordeling materiaalrisico	Hoog materiaalrisico en/of hoge kans op vezelvrijgave
---------------------------------	---

Gebondenheid	Categorie 1: hechtgebonden in oorsprong
Asbestsoort (vezeltype)	Crocidoliet aanwezig
Asbestconcentratie	Laag (< 50%)
Afschermingsgraad van het gehele materiaal	Geheel of deels vrij aan de buitenlucht
Toestand van het materiaal	Zwaar beschadigd, zwaar verweerd

Beschrijving	Afwerking gevel met menuiserite plaat
Omgeving	Buiten
Primaire drager	Wand buitenschil
Asbestmateriaal	Plaat, paneel, tablet - Type Menuiserite
Bindmiddel van asbestmateriaal	Cement
Gebondenheid op basis van bindmiddel	Hecht
Hoeveelheid (oppervlakte - dikte - aantal)	• 30,00 m ² - 0,30 cm - 1 stuk
Totaal volume	0,09 m ³
Eenvoudig bereikbaar	Ja
Bevestigingswijze	• Geschroefd
Identificatiemethode	Vaststelling zonder monstername
Destructieve handeling voor identificatie	Nee

- Zorg voor een veilig beheer. Vermijd het beschadigen van het asbestmateriaal. Controleer de toestand jaarlijks op wijzigingen.

- Eenvoudige handelingen: mag via doe-het-zelf of door werknemer(s) met opleidingsattest eenvoudige handelingen
De platen zijn geschroefd en hebben nog hun bindingssterkte. Laat de werken uitvoeren door werknemers met een opleidingsattest eenvoudige handelingen.

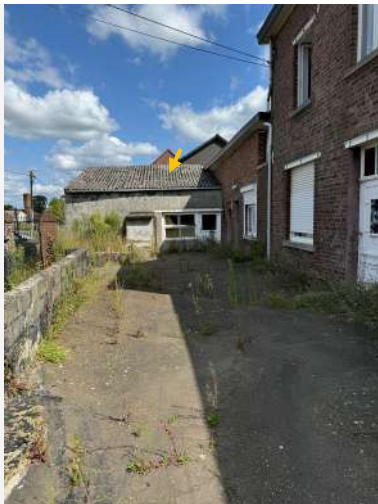
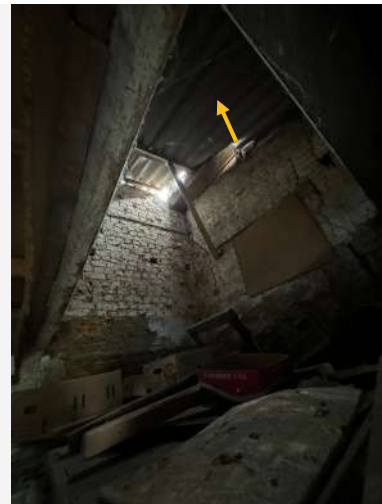
Het asbestmateriaal valt onder de mijlpaal van 2034.

Dringend verwijderen

Eindbeoordeling materiaalrisico	Hoog materiaalrisico en/of hoge kans op vezelvrijgave
---------------------------------	---

Gebondenheid	Categorie 1: hechtgebonden in oorsprong
Asbestsoort (vezeltype)	Crocidoliet aanwezig
Asbestconcentratie	Laag (< 50%)
Afschermingsgraad van het gehele materiaal	Geheel of deels (ook) vrij aan de binnenlucht
Toestand van het materiaal	Matig beschadigd, matig verweerd

Beschrijving	Dakbekleding met golfplaten
Omgeving	Grenst aan binnen- en buitenlucht
Primaire drager	Schuin dak
Asbestmateriaal	Dak- en gevelbekleding - Golfplaat
Bindmiddel van asbestmateriaal	Cement
Gebondenheid op basis van bindmiddel	Hecht
Hoeveelheid (oppervlakte - aantal)	<ul style="list-style-type: none">• 40,00 m² - 1 stuk• 90,00 m² - 1 stuk
Totale oppervlakte	130,00 m ²
Eenvoudig bereikbaar	Ja
Bevestigingswijze	<ul style="list-style-type: none">• Geschroefd
Identificatiemethode	Vaststelling zonder monsternamen
Destructieve handeling voor identificatie	Nee

- Vervang de golfplaten door asbestvrije platen

- Eenvoudige handelingen: mag via doe-het-zelf of door werknemer(s) met opleidingsattest eenvoudige handelingen
De golfplaten hebben nog hun bindingssterkte en kunnen in hun geheel worden verwijderd.

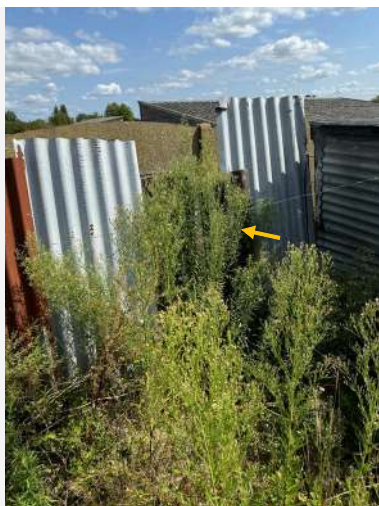
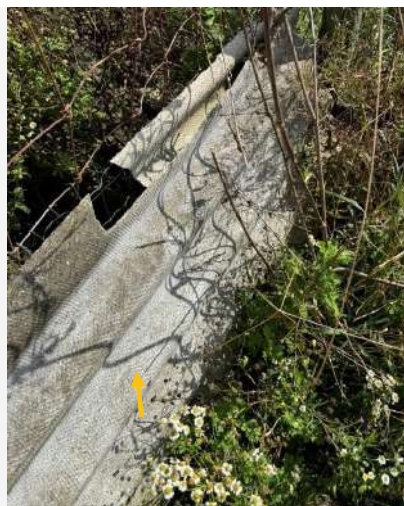
Het asbestmateriaal valt onder de mijlpaal van 2040.

Dringend verwijderen

Beschrijving	Gedemonteerde golfplaten buiten
Type afvalstof	Betreft stock-voorraad of gedemonteerde asbestmaterialen
Aanwezige resten	Geen resten aanwezig
Omgeving	Buiten
Primaire drager	Bodem
Asbestmaterialen	<ul style="list-style-type: none">Dak- en gevelbekleding - Golfplaat
Bindmiddel van asbestmateriaal	Cement
Gebondenheid op basis van bindmiddel	Hecht
Hoeveelheid (gewicht - aantal)	<ul style="list-style-type: none">150,00 kg - 1 stuk
Totaal gewicht	150,00 kg
Eenvoudig bereikbaar	Ja
Identificatiemethode	Vaststelling zonder monsternamen
Opmerking	Het gewicht is een beredeneerde schatting, er worden geen rechten verleend aan dit gewicht.

- Scherm in afwachting van verwijdering het asbestafval af van luchtstromingen en verstoring: bijvoorbeeld door het te verpakken, te fixeren, af te dekken, signalisatie - afbakening aan te brengen,

- Eenvoudige handelingen: mag via doe-het-zelf of door werknemer(s) met opleidingsattest eenvoudige handelingen
Gedemonteerde golfplaten. De platen hebben nog hun bindingssterkte.

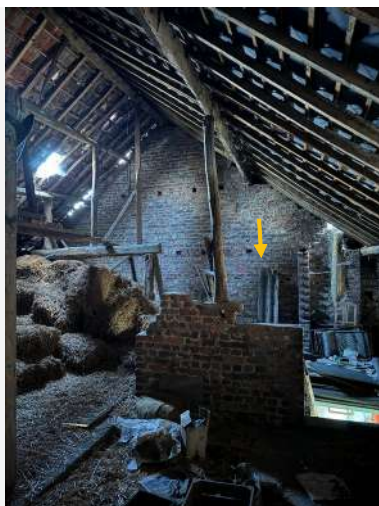
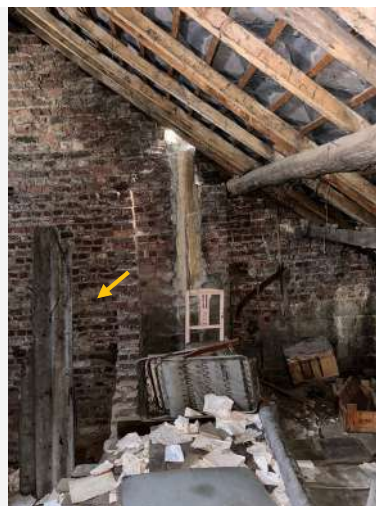
Het asbestmateriaal valt onder de mijlpaal van 2040.

Dringend verwijderen

Beschrijving	Gedemonteerde golfplaten binnen
Type afvalstof	Betreft stock-voorraad of gedemonteerde asbestmaterialen
Aanwezige resten	Geen resten aanwezig
Omgeving	Binnen
Primaire drager	Vloer
Asbestmaterialen	<ul style="list-style-type: none">Dak- en gevelbekleding - Golfplaat
Bindmiddel van asbestmateriaal	Cement
Gebondenheid op basis van bindmiddel	Hecht
Hoeveelheid (gewicht - aantal)	<ul style="list-style-type: none">100,00 kg - 1 stuk
Totaal gewicht	100,00 kg
Eenvoudig bereikbaar	Ja
Identificatiemethode	Vaststelling zonder monstername
Opmerking	Het gewicht is een beredeneerde schatting , er worden geen rechten verleend aan dit gewicht.

- Scherm in afwachting van verwijdering het asbestafval af van luchtstromingen en verstoring: bijvoorbeeld door het te verpakken, te fixeren, af te dekken, signalisatie - afbakening aan te brengen,

- Eenvoudige handelingen: mag via doe-het-zelf of door werknemer(s) met opleidingsattest eenvoudige handelingen
Gedemonteerde golfplaten. De platen hebben nog hun bindingssterkte.

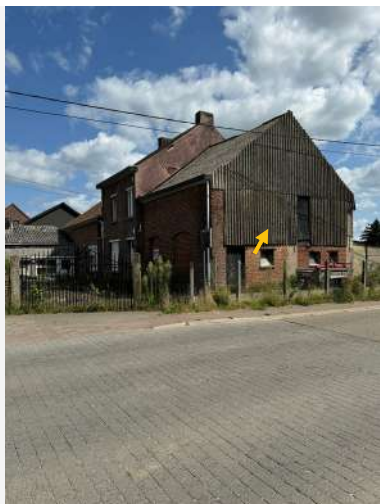
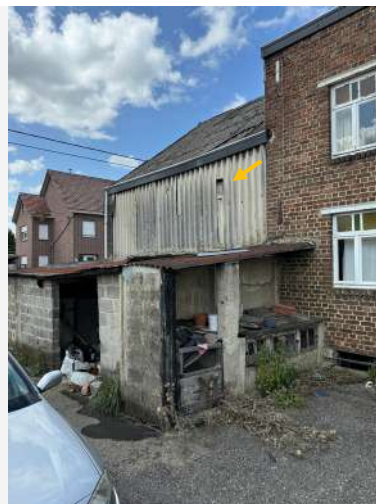
Het asbestmateriaal valt onder de mijlpaal van 2034.

Dringend verwijderen

Eindbeoordeling materiaalrisico	Hoog materiaalrisico en/of hoge kans op vezelvrijgave
---------------------------------	---

Gebondenheid	Categorie 1: hechtgebonden in oorsprong
Asbestsoort (vezeltype)	Crocidoliet aanwezig
Asbestconcentratie	Laag (< 50%)
Afschermingsgraad van het gehele materiaal	Geheel of deels vrij aan de buitenlucht
Toestand van het materiaal	Zwaar beschadigd, zwaar verweerd

Beschrijving	Afwerking buitenwand met golfplaten
Omgeving	Buiten
Primaire drager	Wand buitenschil
Asbestmateriaal	Dak- en gevelbekleding - Golfplaat
Bindmiddel van asbestmateriaal	Cement
Gebondenheid op basis van bindmiddel	Hecht
Hoeveelheid (oppervlakte - aantal)	<ul style="list-style-type: none">• 75,00 m² - 1 stuk
Totale oppervlakte	75,00 m ²
Eenvoudig bereikbaar	Ja
Bevestigingswijze	<ul style="list-style-type: none">• Geschroefd
Identificatiemethode	Vaststelling zonder monsternamen
Destructieve handeling voor identificatie	Nee

- Zorg voor een veilig beheer. Vermijd het beschadigen van het asbestmateriaal. Controleer de toestand jaarlijks op wijzigingen.

- Eenvoudige handelingen: mag via doe-het-zelf of door werknemer(s) met opleidingsattest eenvoudige handelingen
De platen zijn geschroefd en hebben nog hun bindingssterkte. Laat de werken uitvoeren door werknemers met een opleidingsattest eenvoudige handelingen.

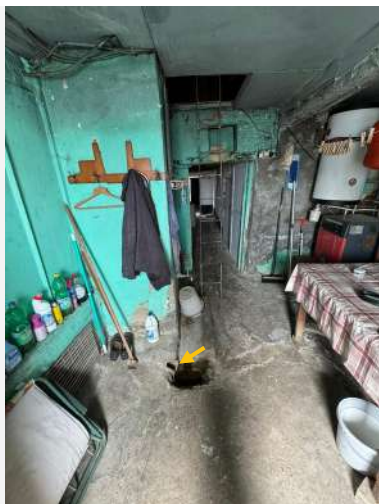
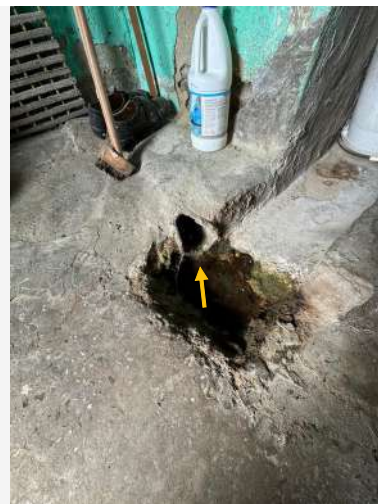
Het asbestmateriaal valt onder de mijlpaal van 2040.

Dringend maatregelen nemen

Beschrijving	Afvoerbuĳ in asbestcement
Omgeving	Binnen
Primaire drager	Sanitaire infrastructuur en uĳrusting (toe- en afvoer)
Asbestmateriaal	Buĳ, koker, leiding, pijp, doorvoer
Bindmiddel van asbestmateriaal	Cement
Gebondenheid op basis van bindmiddel	Hecht
Hoeveelheid (lengte - omtrek - dikte - aantal)	<ul style="list-style-type: none">• 2,00 m - 35,00 cm - 1,00 cm - 1 stuk
Totaal volume	0,007 m ³
Eenvoudig bereikbaar	Nee <ul style="list-style-type: none">• Verwijdering tast de bouwkundige integriteit aan.
Bevestigingswijze	<ul style="list-style-type: none">• Verlijmd, ingegoten, versmeerd
Identificatiemethode	Vaststelling zonder monstername
Destructieve handeling voor identificatie	Nee

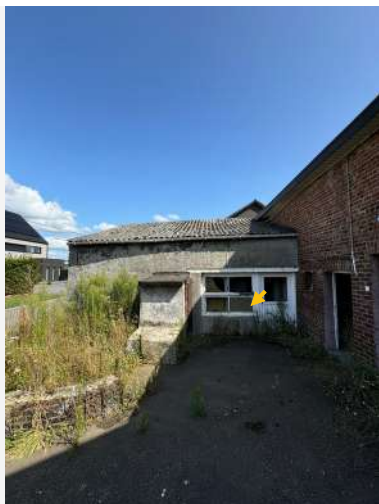
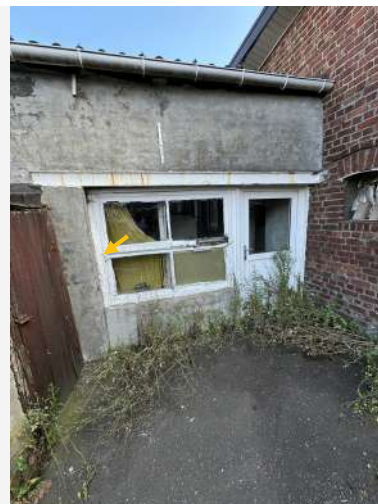
Beschrijving	Mastiek vensters (profiel-glas)
Omgeving	Buiten
Primaire drager	Wandopening verticaal (raam, deur, ...)
Asbestmateriaal	In-situ afwerkingslagen - Pasta, stopverf, voegsel, stopsel, vulsel, mastiek, kitten, ...
Bindmiddel van asbestmateriaal	Kitten, mastiek, pasta
Gebondenheid op basis van bindmiddel	Hecht
Hoeveelheid (gewicht - aantal)	<ul style="list-style-type: none">• 3,00 kg - 1 stuk
Totaal gewicht	3,00 kg
Eenvoudig bereikbaar	Ja
Bevestigingswijze	<ul style="list-style-type: none">• Verlijmd, ingegoten, versmeerd
Identificatiemethode	Vaststelling zonder monsternamen
Destructieve handeling voor identificatie	Nee
Opmerking	In de woning zijn er verschillende vensters met asbestverdachte mastiek.

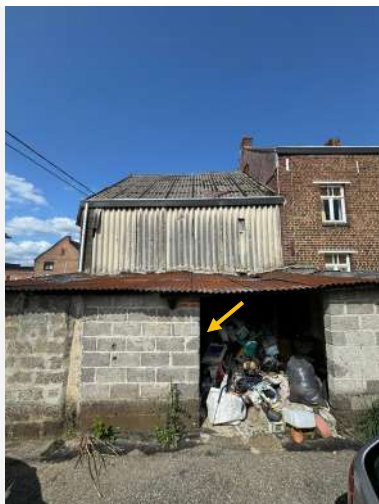
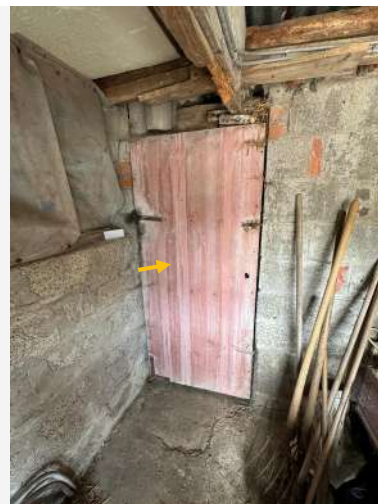
Beschrijving	Afwerking staldeuren met menuiserie
Omgeving	Grenst aan binnen- en buitenlucht
Primaire drager	Binnenwand
Asbestmateriaal	Plaat, paneel, tablet - Type Menuiserie
Bindmiddel van asbestmateriaal	Cement
Gebondenheid op basis van bindmiddel	Hecht
Hoeveelheid (oppervlakte - dikte - aantal)	• 4,00 m ² - 0,30 cm - 1 stuk
Totaal volume	0,012 m ³
Eenvoudig bereikbaar	Ja
Bevestigingswijze	• Geschroefd
Identificatiemethode	Vaststelling zonder monsternamen
Destructieve handeling voor identificatie	Nee

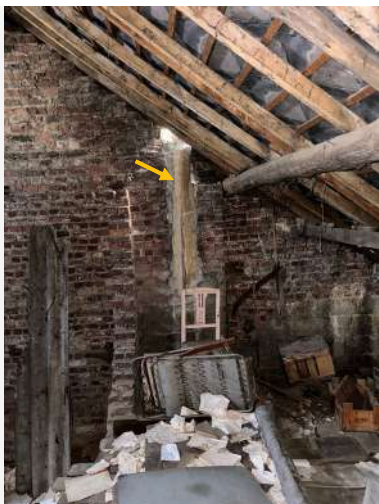
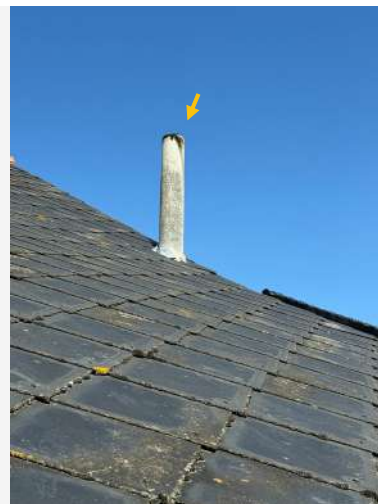
Beschrijving	Rookgaskanaal
Omgeving	Grenst aan binnen- en buitenlucht
Primaire drager	Ruimteverwarming
Asbestmateriaal	Rookgaskanaal
Bindmiddel van asbestmateriaal	Cement
Gebondenheid op basis van bindmiddel	Hecht
Hoeveelheid (lengte - omtrek - dikte - aantal)	<ul style="list-style-type: none">• 6,00 m - 90,00 cm - 1,00 cm - 1 stuk• 3,00 m - 90,00 cm - 1,00 cm - 1 stuk
Totaal volume	0,081 m ³
Eenvoudig bereikbaar	Ja
Bevestigingswijze	<ul style="list-style-type: none">• Geschroefd
Identificatiemethode	Vaststelling zonder monsternamen
Destructieve handeling voor identificatie	Nee

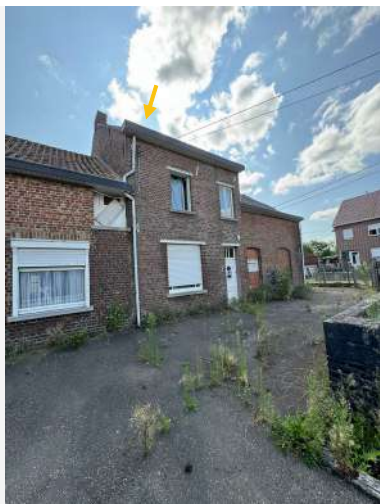
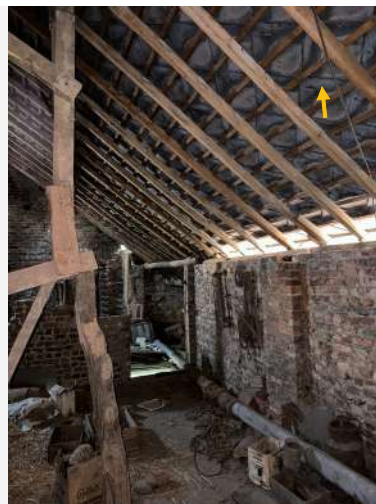
Beschrijving	Dakbekleding met leien
Omgeving	Grenst aan binnen- en buitenlucht
Primaire drager	Schuin dak
Asbestmateriaal	Dak- en gevelbekleding - Lei, shingle
Bindmiddel van asbestmateriaal	Cement
Gebondenheid op basis van bindmiddel	Hecht
Hoeveelheid (oppervlakte - aantal)	<ul style="list-style-type: none">• 150,00 m² - 1 stuk
Totale oppervlakte	150,00 m ²
Eenvoudig bereikbaar	Ja
Bevestigingswijze	<ul style="list-style-type: none">• Genageld, geniet
Identificatiemethode	Vaststelling zonder monsternamen
Destructieve handeling voor identificatie	Nee

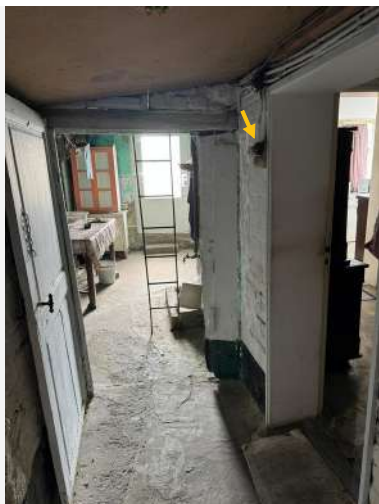
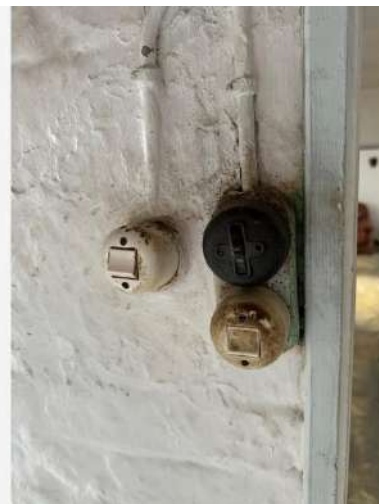
Beschrijving	Bakeliet - elektrische componenten
Omgeving	Binnen
Primaire drager	Communicatie en elektrische infrastructuur en uitrusting
Asbestmateriaal	Plaat, paneel, tablet - Type Bakeliet
Bindmiddel van asbestmateriaal	Kunststof of -hars
Gebondenheid op basis van bindmiddel	Hecht
Hoeveelheid (oppervlakte - dikte - aantal)	• 2,00 m ² - 1,00 cm - 1 stuk
Totaal volume	0,02 m ³
Eenvoudig bereikbaar	Ja
Bevestigingswijze	• Geschroefd
Identificatiemethode	Vaststelling zonder monsternamen
Destructieve handeling voor identificatie	Nee
Opmerking	Lichtschakelaars, stopcontacten, elektriciteitsmeter

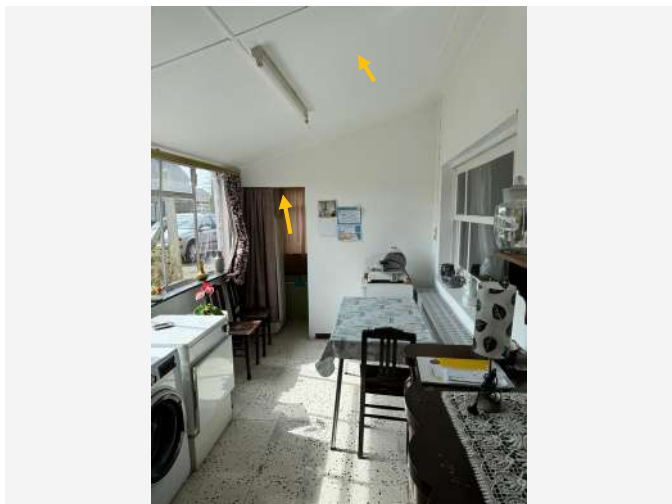
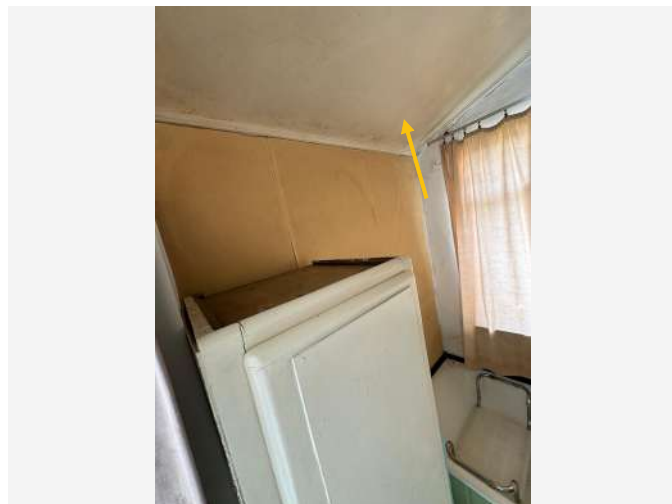
Beschrijving	Afwerking plafond met menuiserie-plaat
Omgeving	Binnen
Primaire drager	Plafond
Asbestmateriaal	Plaat, paneel, tablet - Type Menuiserie
Bindmiddel van asbestmateriaal	Cement
Gebondenheid op basis van bindmiddel	Hecht
Hoeveelheid (oppervlakte - dikte - aantal)	<ul style="list-style-type: none">• 20,00 m² - 0,30 cm - 1 stuk• 15,00 m² - 0,30 cm - 1 stuk
Totaal volume	0,105 m ³
Eenvoudig bereikbaar	Ja
Bevestigingswijze	<ul style="list-style-type: none">• Genageld, geniet
Identificatiemethode	Vaststelling zonder monsternamen
Destructieve handeling voor identificatie	Nee
Opmerking	Keuken / Badkamer / SLK GV+1

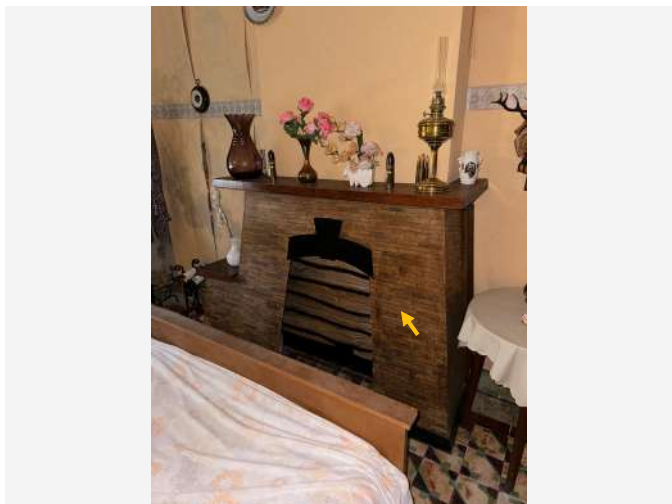
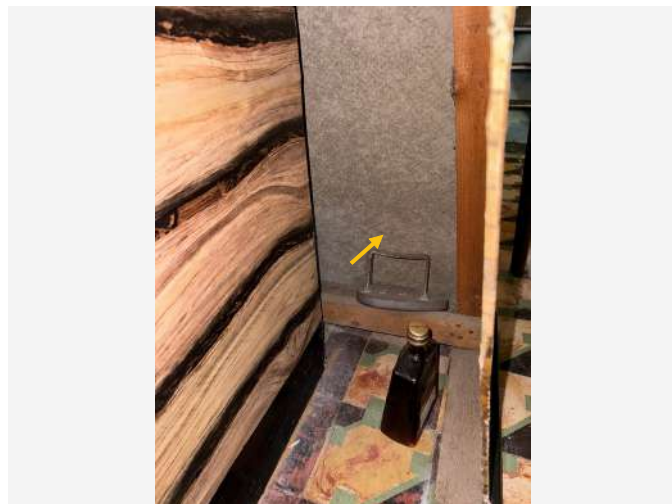
Beschrijving	Afwerking schouw met menuiserie plaat
Omgeving	Binnen
Primaire drager	Binnenwand
Asbestmateriaal	Plaat, paneel, tablet - Type Menuiserie
Bindmiddel van asbestmateriaal	Cement
Gebondenheid op basis van bindmiddel	Hecht
Hoeveelheid (oppervlakte - dikte - aantal)	• 5,00 m ² - 0,30 cm - 1 stuk
Totaal volume	0,015 m ³
Eenvoudig bereikbaar	Ja
Bevestigingswijze	• Genageld, geniet
Identificatiemethode	Vaststelling zonder monsternamen
Destructieve handeling voor identificatie	Nee

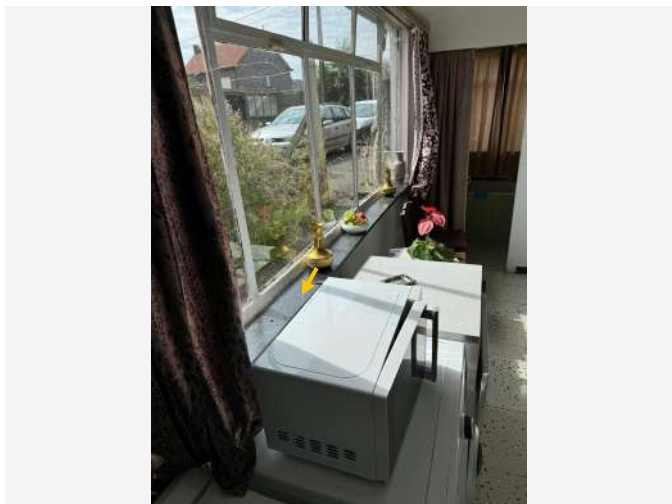
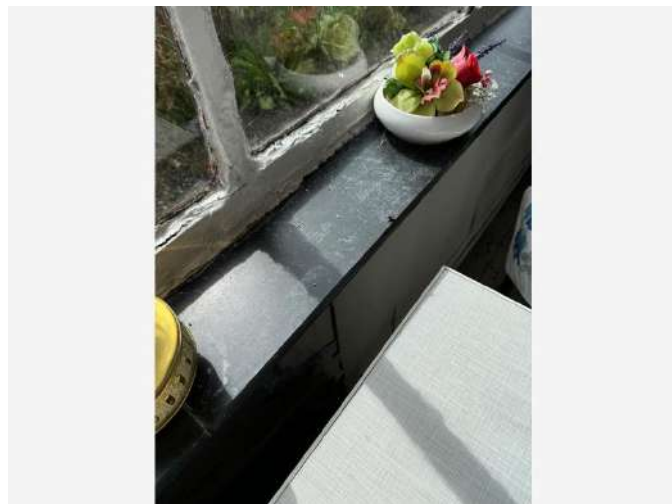
Beschrijving	Vensterbank binnen
Omgeving	Binnen
Primaire drager	Wandopening verticaal (raam, deur, ...)
Asbestmateriaal	Plaat, paneel, tablet - Type Massal
Bindmiddel van asbestmateriaal	Cement
Gebondenheid op basis van bindmiddel	Hecht
Hoeveelheid (oppervlakte - dikte - aantal)	<ul style="list-style-type: none">• 0,45 m² - 2,00 cm - 1 stuk• 0,17 m² - 2,00 cm - 1 stuk
Totaal volume	0,012 m ³
Eenvoudig bereikbaar	Ja
Bevestigingswijze	<ul style="list-style-type: none">• Verlijmd, ingegoten, versmeerd
Identificatiemethode	Vaststelling zonder monsternamen
Destructieve handeling voor identificatie	Nee

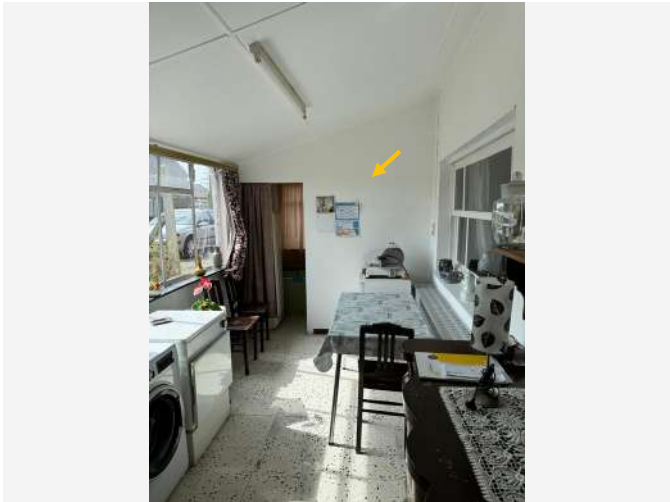
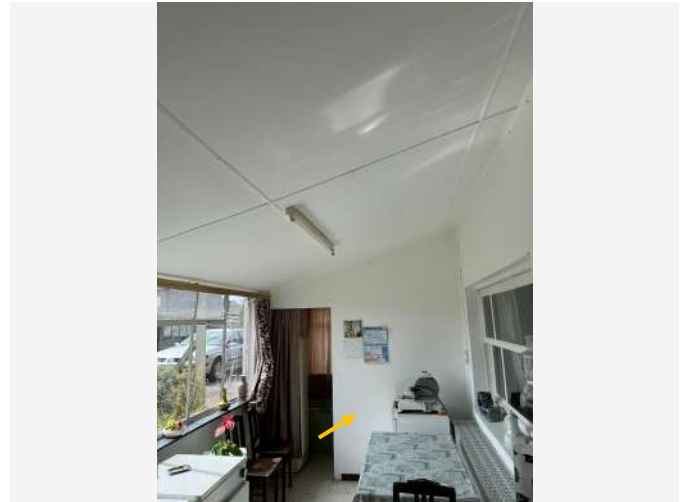
Beschrijving	Afwerking binnenwand met menuiserite-plaat
Omgeving	Binnen
Primaire drager	Binnenwand
Asbestmateriaal	Plaat, paneel, tablet - Type Menuiserite
Bindmiddel van asbestmateriaal	Cement
Gebondenheid op basis van bindmiddel	Hecht
Hoeveelheid (oppervlakte - dikte - aantal)	<ul style="list-style-type: none">• 12,00 m² - 0,30 cm - 1 stuk• 11,00 m² - 0,30 cm - 1 stuk
Totaal volume	0,069 m ³
Eenvoudig bereikbaar	Ja
Bevestigingswijze	<ul style="list-style-type: none">• Genageld, geniet
Identificatiemethode	Vaststelling zonder monstername
Destructieve handeling voor identificatie	Nee
Opmerking	Keuken / Badkamer
