Asbestinventarisatetest

Opvelpsestraat 15, 3360 Bierbeek

Attestnummer : 20241024-000147.000

Uitgegeven op : 24.10.2024

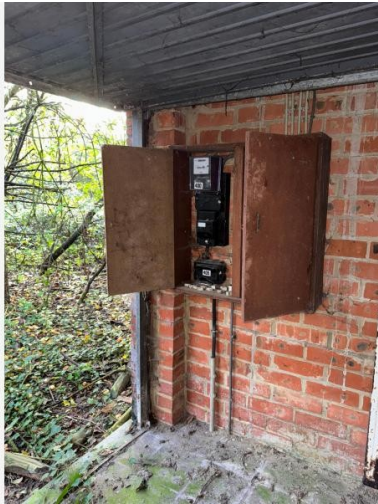
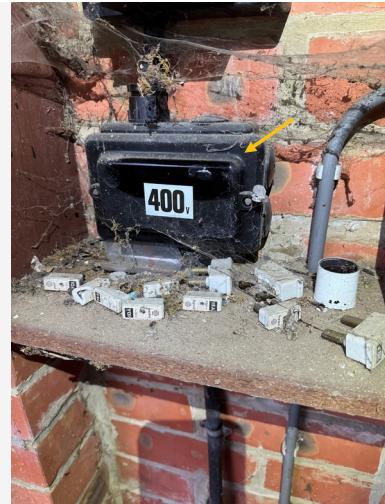
Het asbestmateriaal valt onder de mijlpaal van 2040.

Eindbeoordeling materiaalrisico	Laag materiaalrisico en/of verlaagde kans op vezelvrijgave
---------------------------------	--

Gebondenheid	Categorie 1: hechtgebonden in oorsprong
Asbestsoort (vezeltype)	Crocidoliet aanwezig
Asbestconcentratie	Laag (< 50%)
Afschermingsgraad van het gehele materiaal	Geheel of deels (ook) vrij aan de binnenlucht
Toestand van het materiaal	Onbeschadigd, niet verweerd

Beschrijving	Elektrische componenten in bakeliet
Omgeving	Binnen
Primaire drager	Communicatie en elektrische infrastructuur en uitrusting
Asbestmateriaal	Plaat, paneel, tablet - Type Bakeliet
Bindmiddel van asbestmateriaal	Kunststof of -hars
Gebondenheid op basis van bindmiddel	Hecht
Hoeveelheid (oppervlakte - dikte - aantal)	• 0,50 m ² - 1,00 cm - 1 stuk
Totaal volume	0,005 m ³
Eenvoudig bereikbaar	Ja
Bevestigingswijze	• Geschroefd
Identificatiemethode	Vaststelling zonder monstername
Destructieve handeling voor identificatie	Nee

- Zorg voor een veilig beheer. Vermijd het beschadigen van het asbestmateriaal. Controleer de toestand jaarlijks op wijzigingen.

- Eenvoudige handelingen: mag via doe-het-zelf of door werknemer(s) met opleidingsattest eenvoudige handelingen
De toepassing is hechtgebonden en kan worden losgeschroefd.

Het materiaal dient verwijderd te worden conform de bepalingen van de Codex over het welzijn op het werk, Boek VI, Titel 3 (het KB asbest van 16 03 2006).

De contactdoos is verzegeld en is waarschijnlijk eigendom van Fluvius. In dat geval mag u deze niet zelf verwijderen. Neem bij vragen contact op met Fluvius.

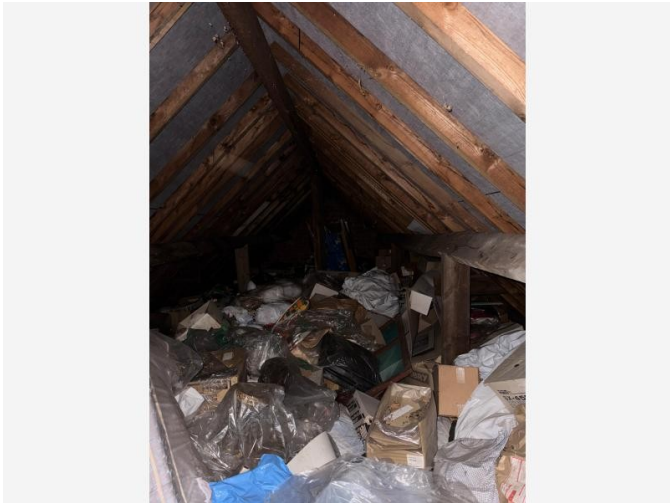
Reden: Materiaal in opslag

Uitleg van de asbestdeskundige: De zolder kon niet worden betreden omwille van de opslag van materiaal.

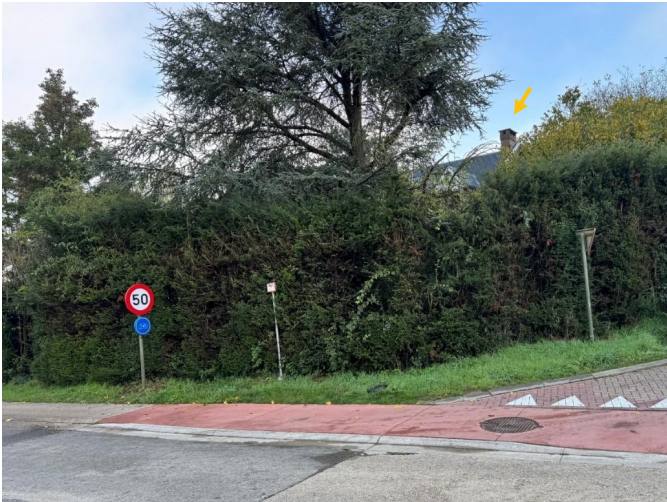
Fiche 3: Geen inspectie mogelijk van de binnenzijde van de schouw

Reden: Er is geen volledige risicobeoordeling mogelijk

Uitleg van de asbestdeskundige: De binnenzijde van de schouw kon niet worden geïnspecteerd.

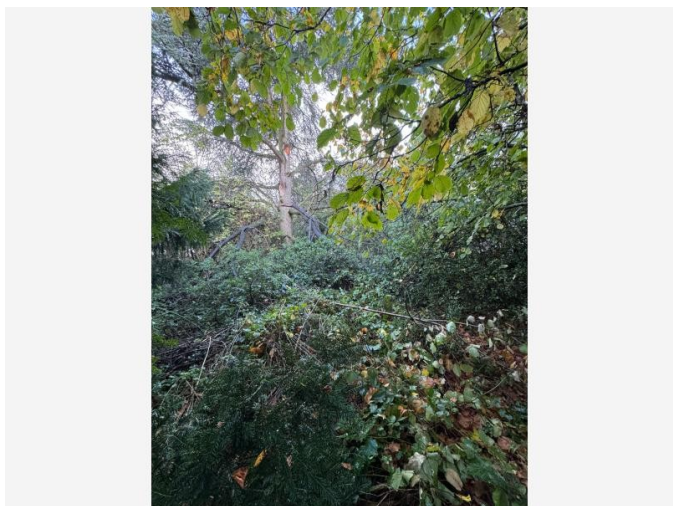
Reden: Overwoekerende vegetatie

Uitleg van de asbestdeskundige: De tuin kon onvoldoende worden geïnspecteerd omwille van de overwoekerende vegetatie.

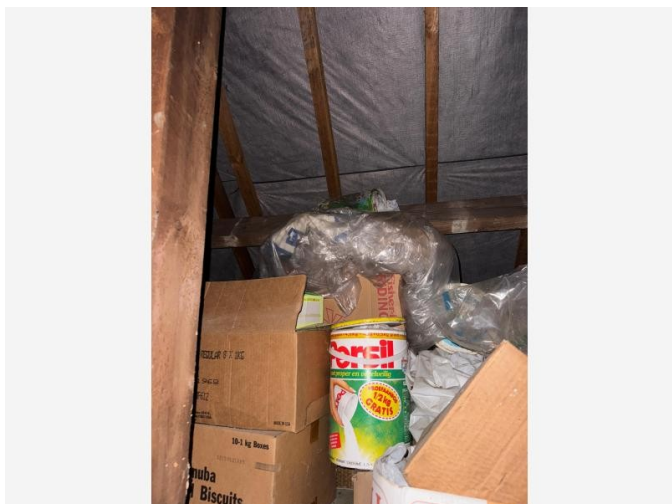
Er is geen asbesthoudende onderdak. Vanop zolder is er een flexibel onderdak zichtbaar.

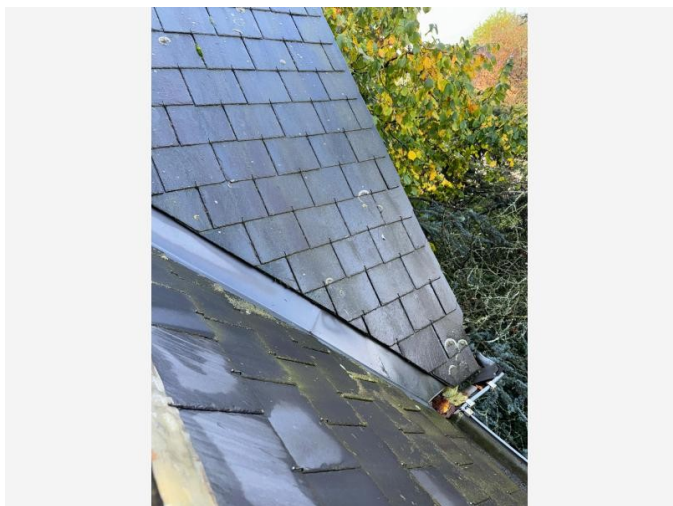
Het dak is afgewerkt met natuurleien en bevat geen asbest.

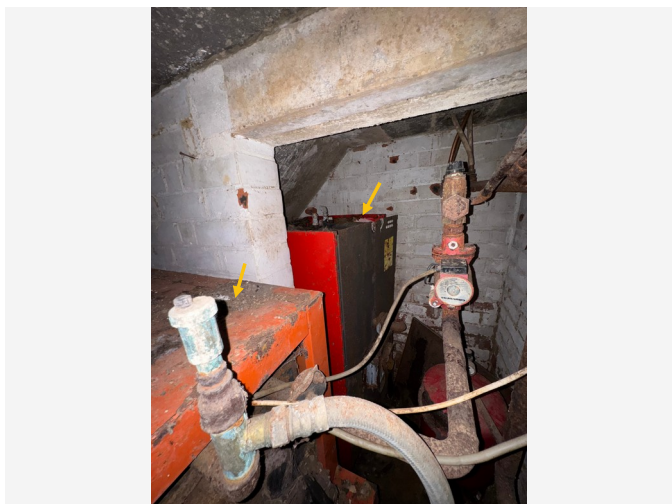
In de kelder staan 2 CV-ketels. Eén is niet meer in gebruik.

Er zijn geen gegevens gekend over de CV-ketels

Laat de ketel controleren door een opgeleid techniekertijdens het onderhoud.

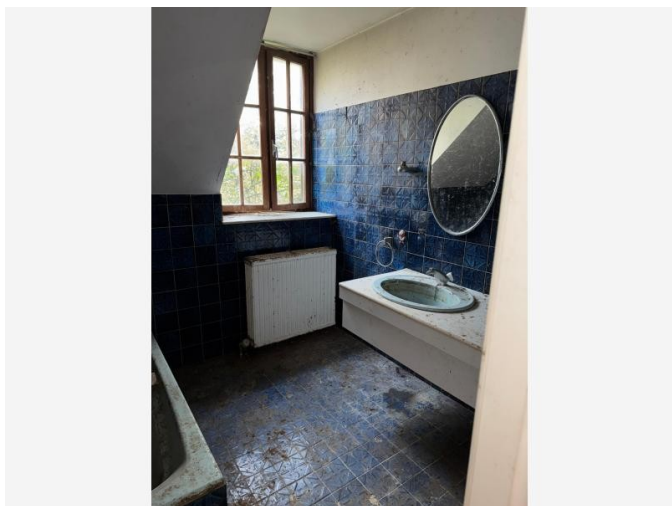
Asbesthoudende lijm bij faience tegels werd gebruikt tot midden jaren 80.

Er is geen data gekend van het plaatsen van de wandtegels.

Mogelijk bevindt er zich asbestverdachte tegellijm achter de wandtegels. Dit was niet waarneembaar, er waren geen bestaande beschadigingen of openingen in de wandtegels.

Bij verwijderen van de muurtegels een extra staalname laten uitvoeren ter controle.

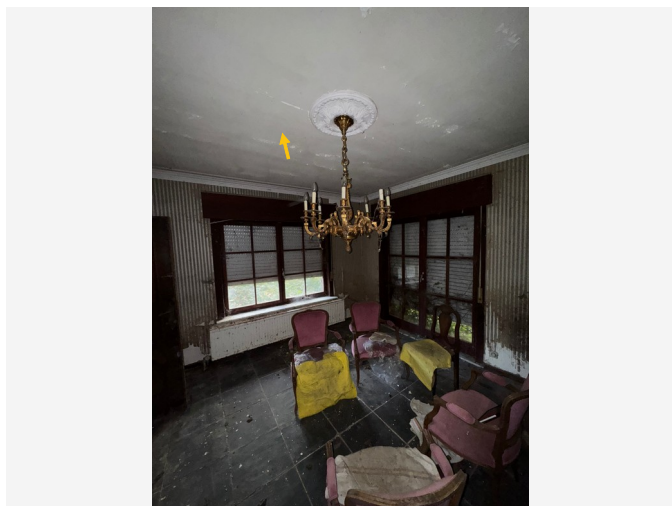
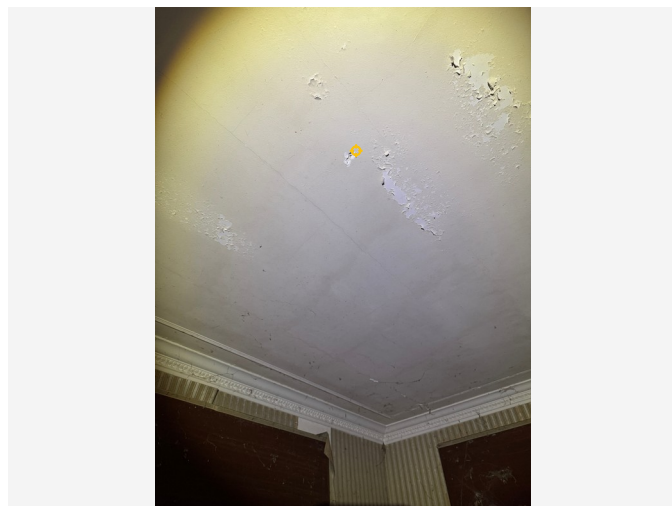
Fiche 9: Pleisterwerk plafond

Geen asbest

#	Type	Referentie	Resultaat
9.1	Mengmonster	2	Geen asbest

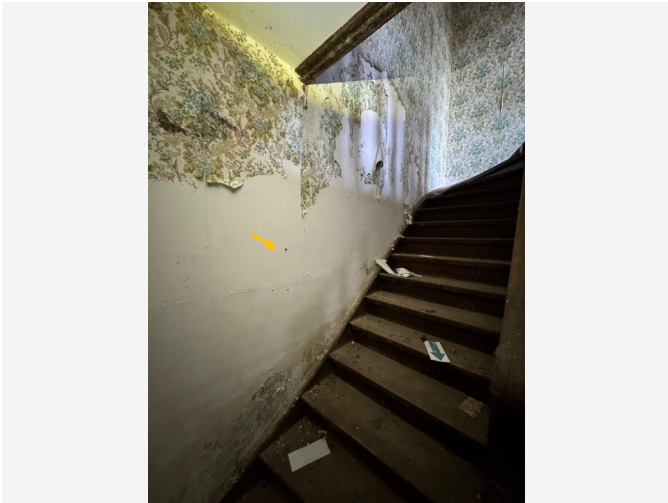
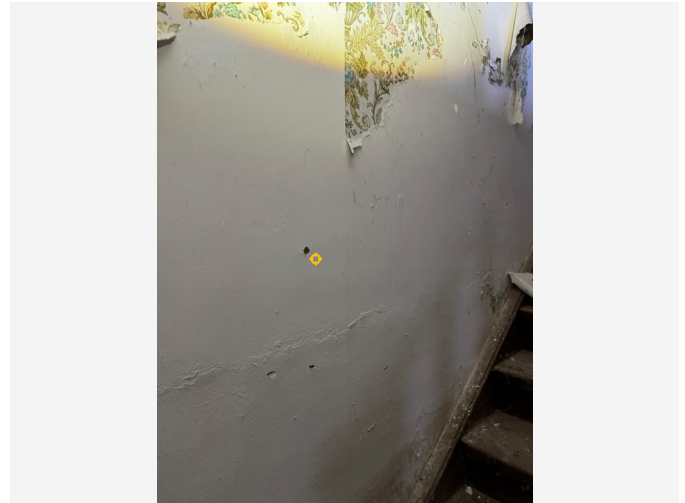
Geen asbest

#	Type	Referentie	Resultaat
10.1	Mengmonster	1	Geen asbest
