# Asbestinventarisatattest

Budingeweg 3, 3440 Zoutleeuw

Attestnummer : 20260828-000298.000

Uitgegeven op : 28.08.2026

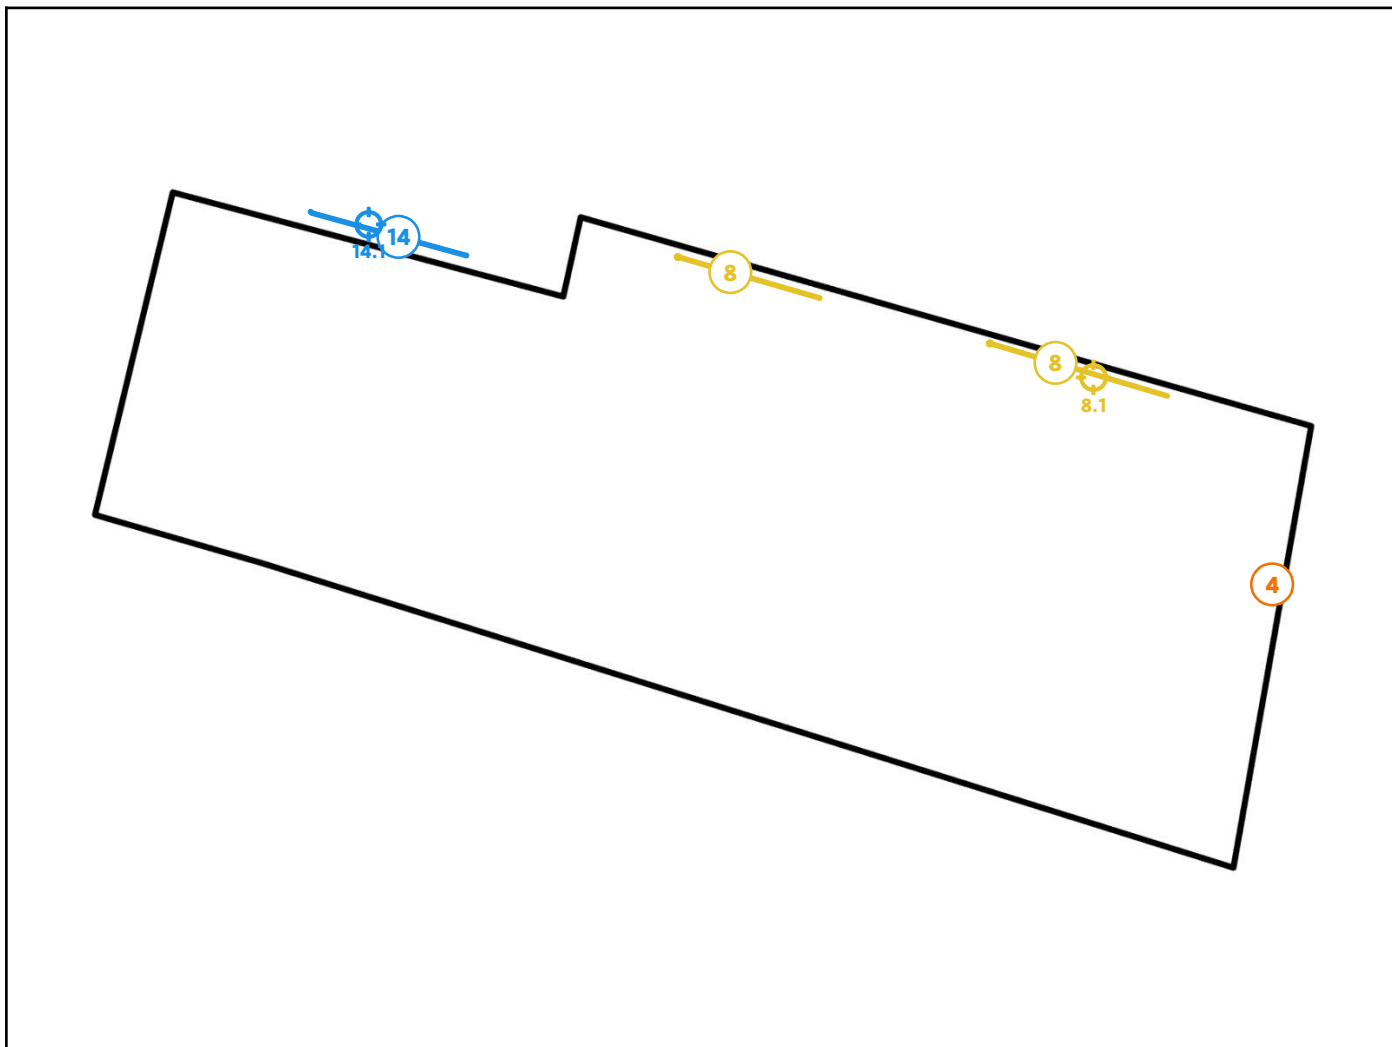
## Plan 2.1: Garage - wanden

| Beschrijving | Type | Actie |
|---|---|---|
| 4. Bakeliet schakelaars/stopcontacten (garage) | Asbestmateriaal | Verwijderen |
| 8. Vensterbank type massal (garage binnen) | Asbestmateriaal | Zorgvuldig beheren |

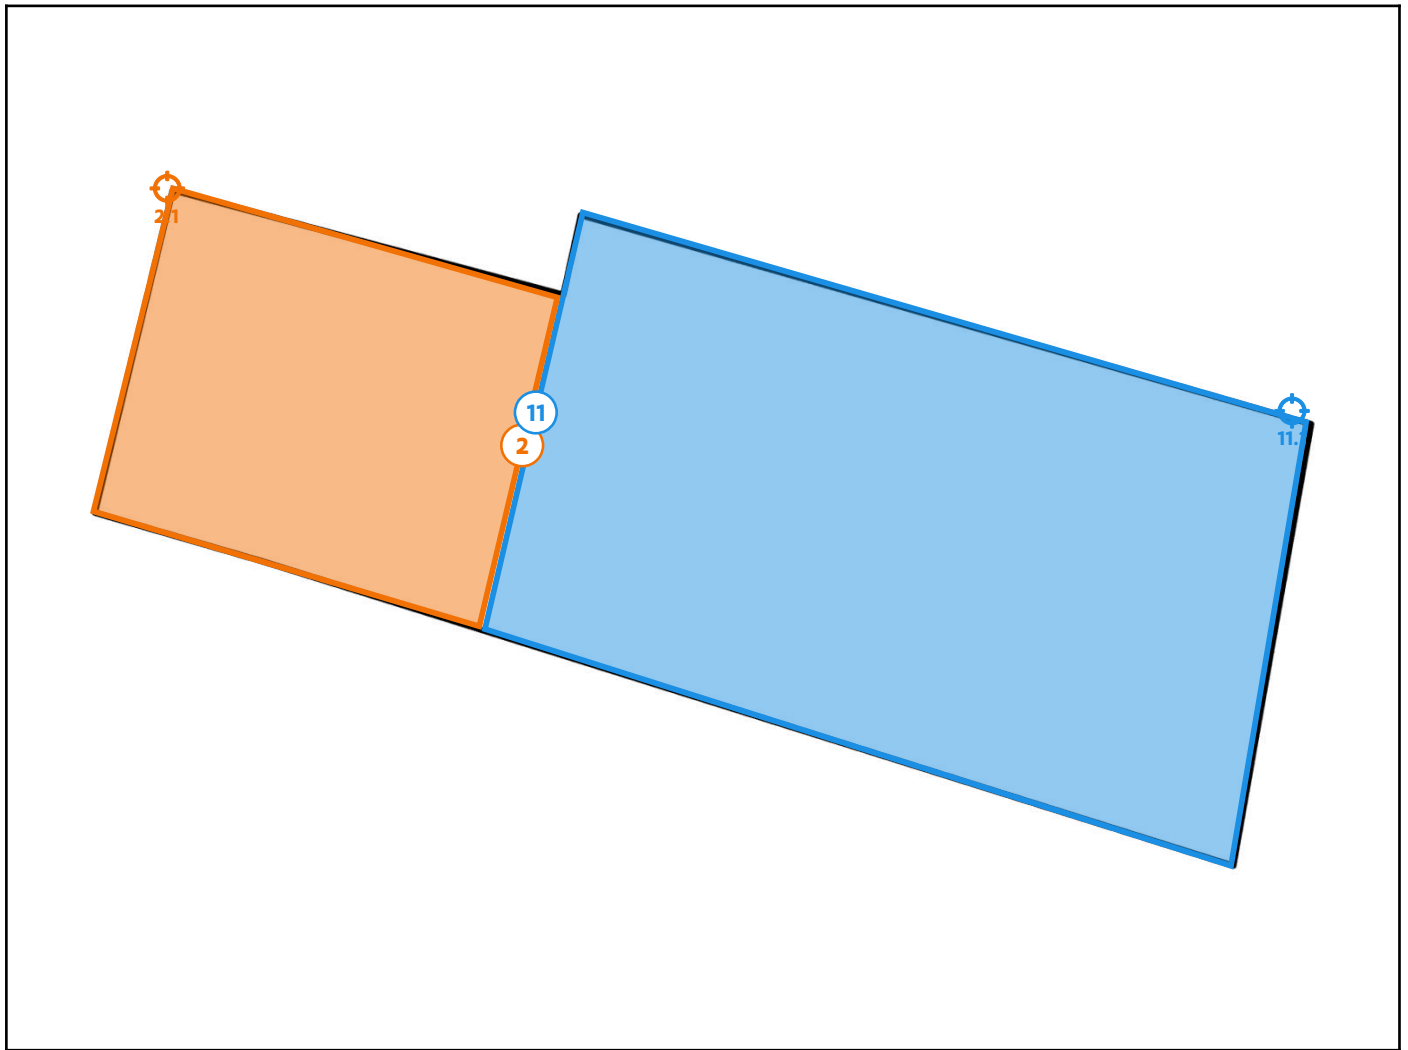
## Plan 2.2: Garage - dak

| Beschrijving | Type | Actie |
|---|---|---|
| 2. Dak uit golfplaten (Stal L) | Asbestmateriaal | <a href="#">Verwijderen</a> |

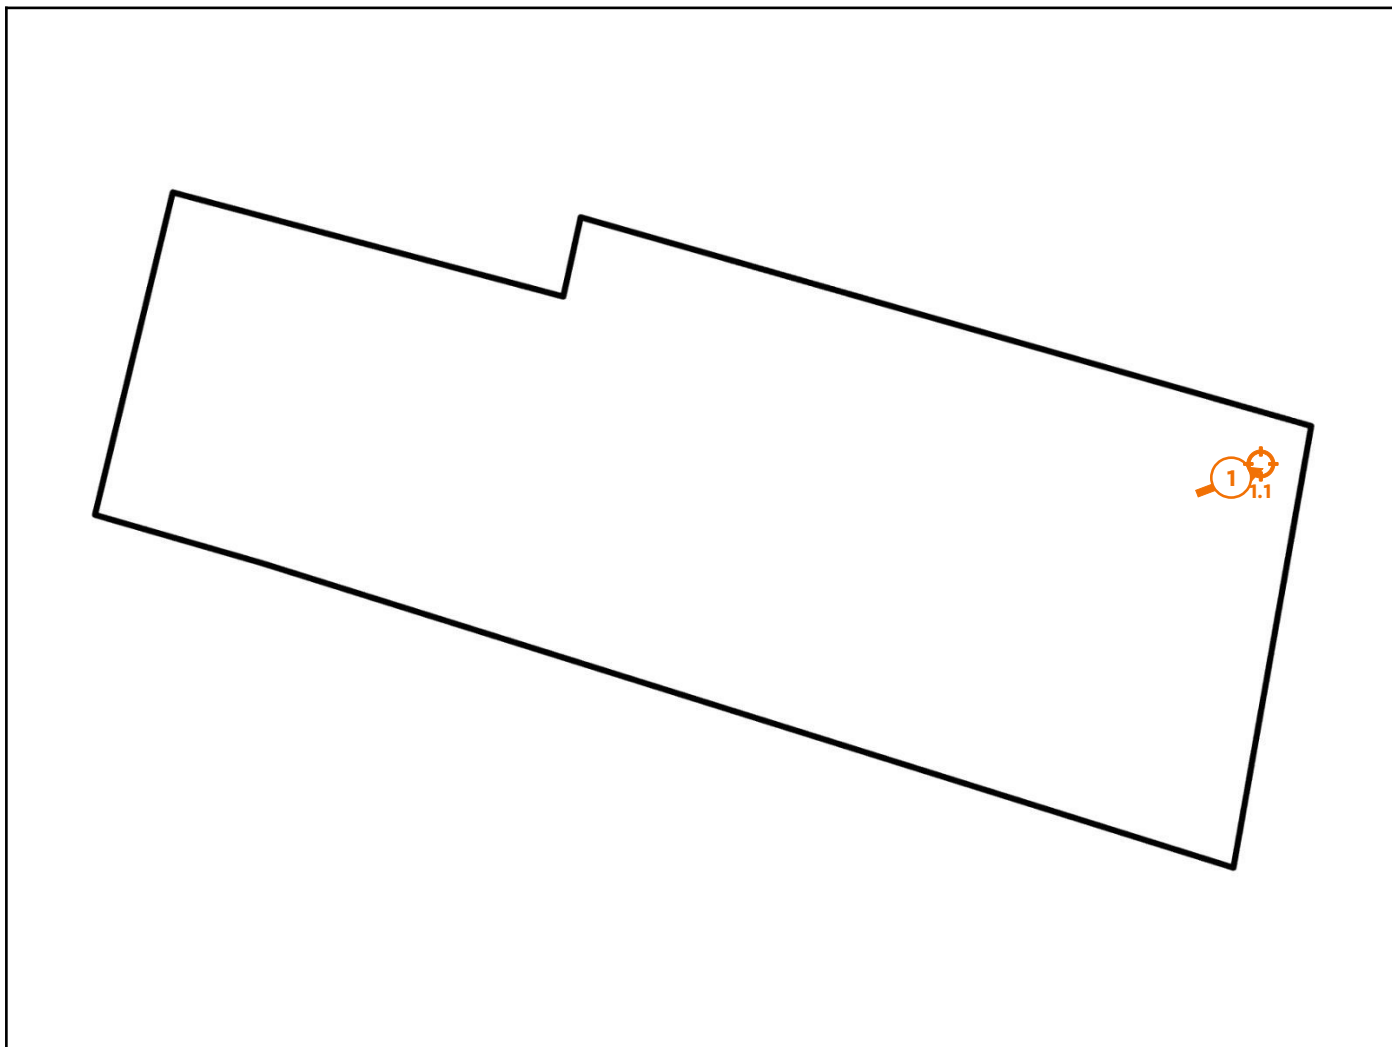
## Plan 2.3: Garage - schouw

| Beschrijving | Type | Actie |
|---|---|---|
| 1. AC rookgaskanaal (garage) | Asbestmateriaal | <a href="#">Verwijderen</a> |

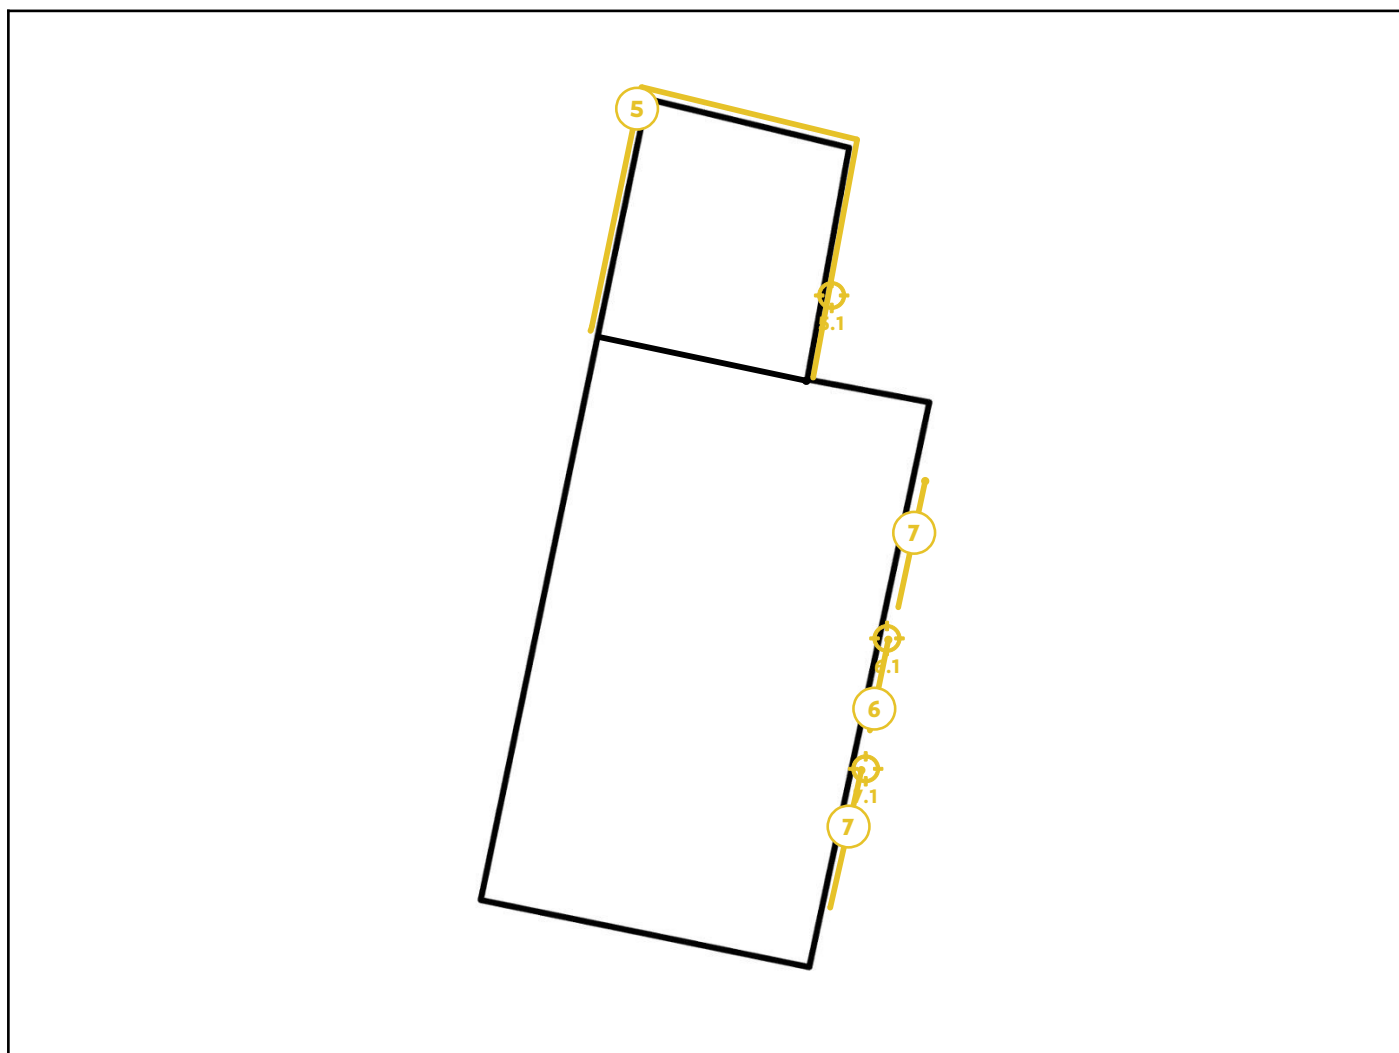
## Plan 3.1: Duivenkot plan

| Beschrijving | Type | Actie |
|---|---|---|
| 5. Wanden type Menuiserie (Stal R) | Asbestmateriaal | Zorgvuldig beheren |
| 6. Deurdorpel type massal (Duivenkot) | Asbestmateriaal | Zorgvuldig beheren |
| 7. Vensterbank type massal (duivenkot buiten) | Asbestmateriaal | Zorgvuldig beheren |

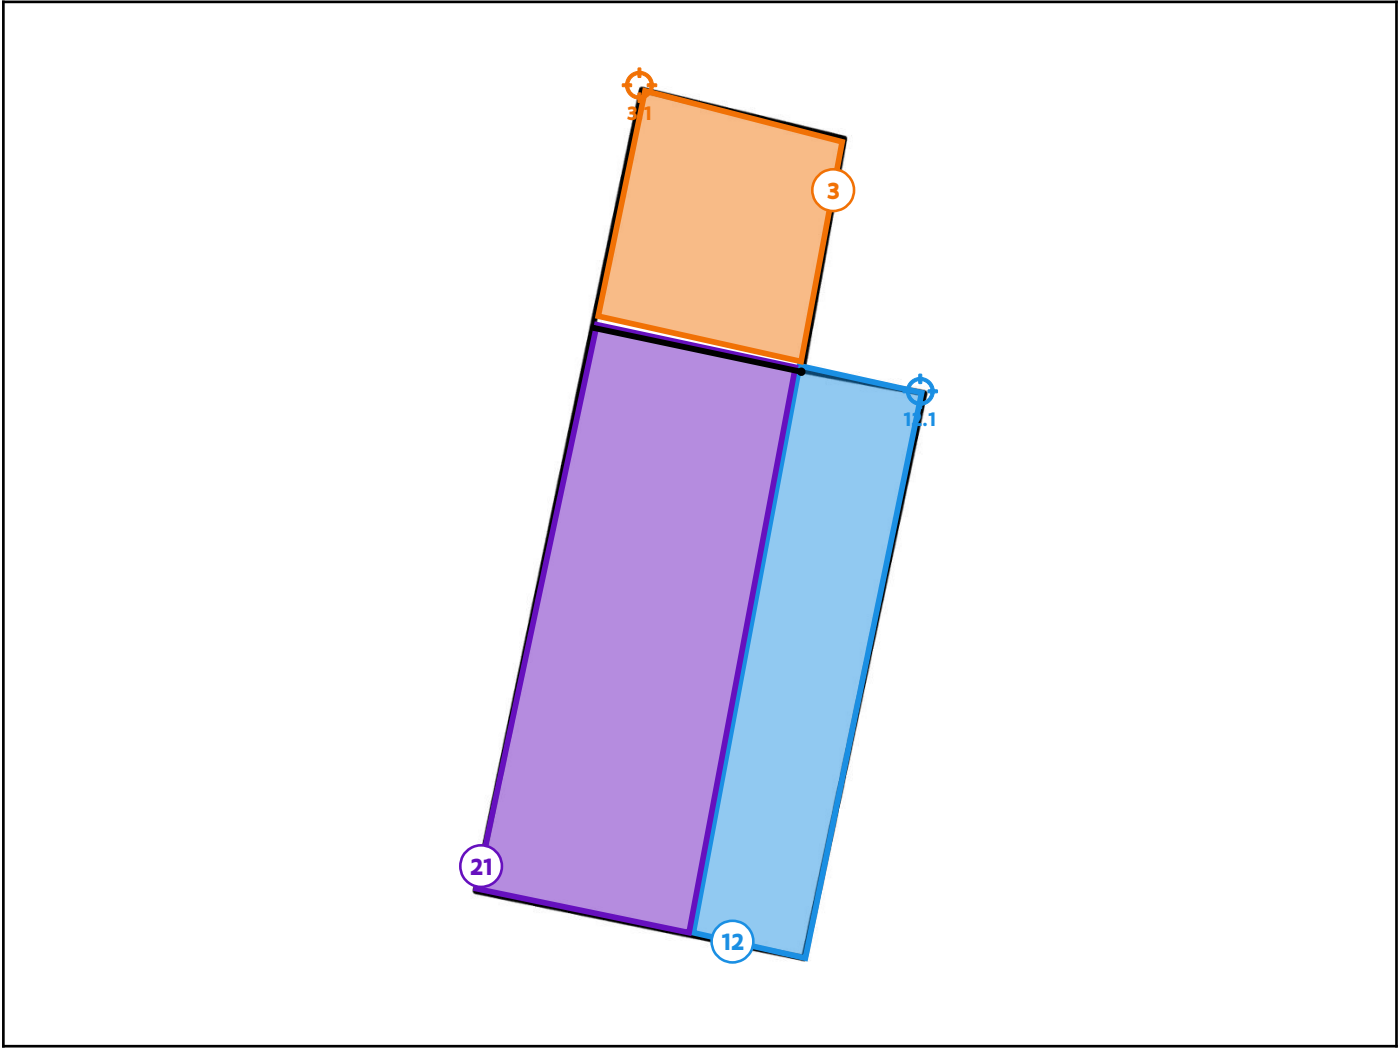
### Plan 3.2: Duivenkot - dak

| Beschrijving | Type | Actie |
|---|---|---|
| 3. Dak uit golfplaten (Stal R) | Asbestmateriaal | Verwijderen |

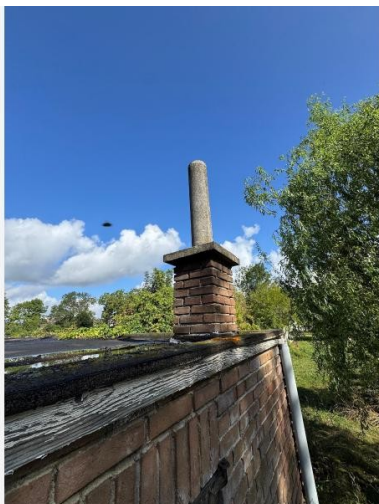
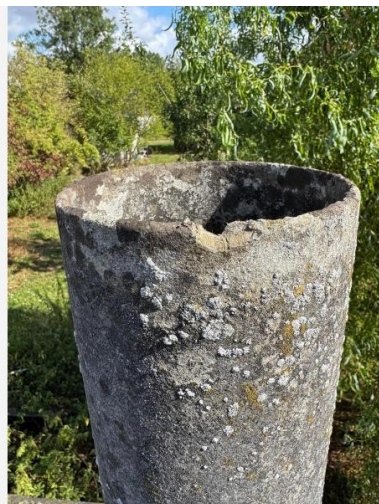
Het asbestmateriaal valt onder de mijlpaal van 2034.

Verwijderen

| Eindbeoordeling materiaalrisico | Verhoogd materiaalrisico en/of verhoogde kans op vezelvrijgave |
| Opmerking | Het rookgaskanaal is niet meer in gebruik. |

| Asbestsoort (vezeltype) | Crocidoliet aanwezig |
| Toestand van het materiaal | Matig beschadigd, matig verweerd |

| # | Type | Referentie | Resultaat |
|---|---|---|---|
| 1.1 | Puntmonster | 6 | Crocidoliet, Chrysotiel |

- Verwijder dit asbestmateriaal zo snel mogelijk. Volg de toestand goed op.

- Eenvoudige handelingen: mag via doe-het-zelf of door werknemer(s) met opleidingsattest eenvoudige handelingen  
Deze toepassing kan door een aannemer die over een opleidingsattest eenvoudige handelingen beschikt of door een particulier (doe-het-zelf), verwijderd worden indien er geen verhoogd risico op vrijgave van asbestvezels (max. concentratie 0,01 vezels/cm<sup>3</sup> - CODEX Art. VI.3-54) ontstaat en de toepassing voorafgaand wordt gefixeerd/bevochtigd; de individuele elementen zonder machinale werktuigen (boormachine, slijpschijf, hogedrukreiniger,...) en zonder breken of gooien een voor een losgemaakt worden; en ten slotte dubbel en luchtdicht verpakt weggevoerd worden naar een erkend afvalpunt (recyclagepark).

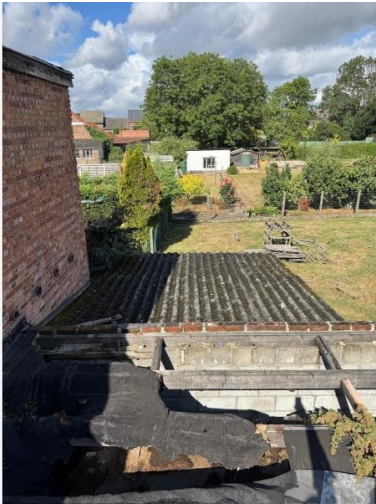
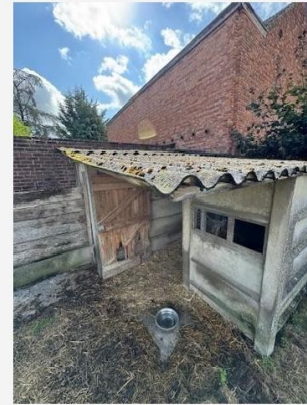
Het asbestmateriaal valt onder de mijlpaal van 2034.

Verwijderen

- Verwijder dit asbestmateriaal zo snel mogelijk. Volg de toestand goed op.
- Hemelwater dat afspoelt van asbestcement daken of gevels kan asbestdeeltjes bevatten. Gebruik het enkel voor gesloten circuits (bv. spoelen toiletten). Reinig na het vervangen van het dak of de gevel de dakgoten en regenwaterput of -ton om asbesthoudend sediment of slib te verwijderen

- Eenvoudige handelingen: mag via doe-het-zelf of door werknemer(s) met opleidingsattest eenvoudige handelingen  
Deze toepassing kan door een aannemer die over een opleidingsattest eenvoudige handelingen beschikt of door een particulier (doe-het-zelf), verwijderd worden indien er geen verhoogd risico op vrijgave van asbestvezels (max. concentratie 0,01 vezels/cm<sup>3</sup> - CODEX Art. VI.3-54) ontstaat en de toepassing voorafgaand wordt gefixeerd/bevochtigd; de individuele elementen zonder machinale werktuigen (boormachine, slijpschijf, hogedrukreiniger,...) en zonder breken of gooien een voor een losgemaakt worden; en ten slotte dubbel en luchtdicht verpakt weggevoerd worden naar een erkend afvalpunt (recyclagepark).

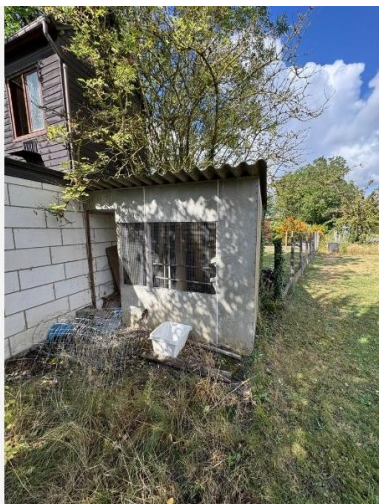
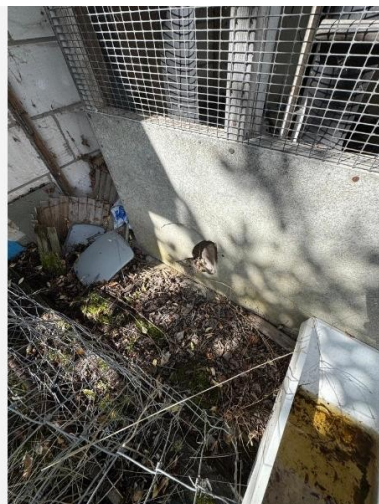
| Identificatiemethode | <p>De asbestdeskundige beoordeelt het materiaal als asbestverdacht en dus asbesthoudend, en dit zonder monstername.</p> <p>Motivatie: De monstername brengt andere schade aan dan schade die inherent is aan de monstername.</p> |
| Opmerking | De hoeveelheid is een zo nauwkeurig mogelijke opmeting. Hieraan kunnen evenwel geen rechten worden ontleend. Monstername niet uitgevoerd wegens risico op beschadiging van een elektrisch component en mogelijke blootstelling aan spanning of storingen in de elektrische installatie. |

- Eenvoudige handelingen: mag via doe-het-zelf of door werknemer(s) met opleidingsattest eenvoudige handelingen  
Deze toepassing kan door een aannemer die over een opleidingsattest eenvoudige handelingen beschikt of door een particulier (doe-het-zelf), verwijderd worden indien er geen verhoogd risico op vrijgave van asbestvezels (max. concentratie 0,01 vezels/cm<sup>3</sup> - CODEX Art. VI.3-54) ontstaat en de toepassing voorafgaand wordt gefixeerd/bevochtigd; de individuele elementen zonder machinale werktuigen (boormachine, slijpschijf, hogedrukreiniger,...) en zonder breken of gooien een voor een losgemaakt worden; en ten slotte dubbel en luchtdicht verpakt weggevoerd worden naar een erkend afvalpunt (recyclagepark).
