# Asbestinventarisatetest

Eikenstraat 5, 3210 Lubbeek

Attestnummer : 20240304-000373.000

## Niet-asbestveilig

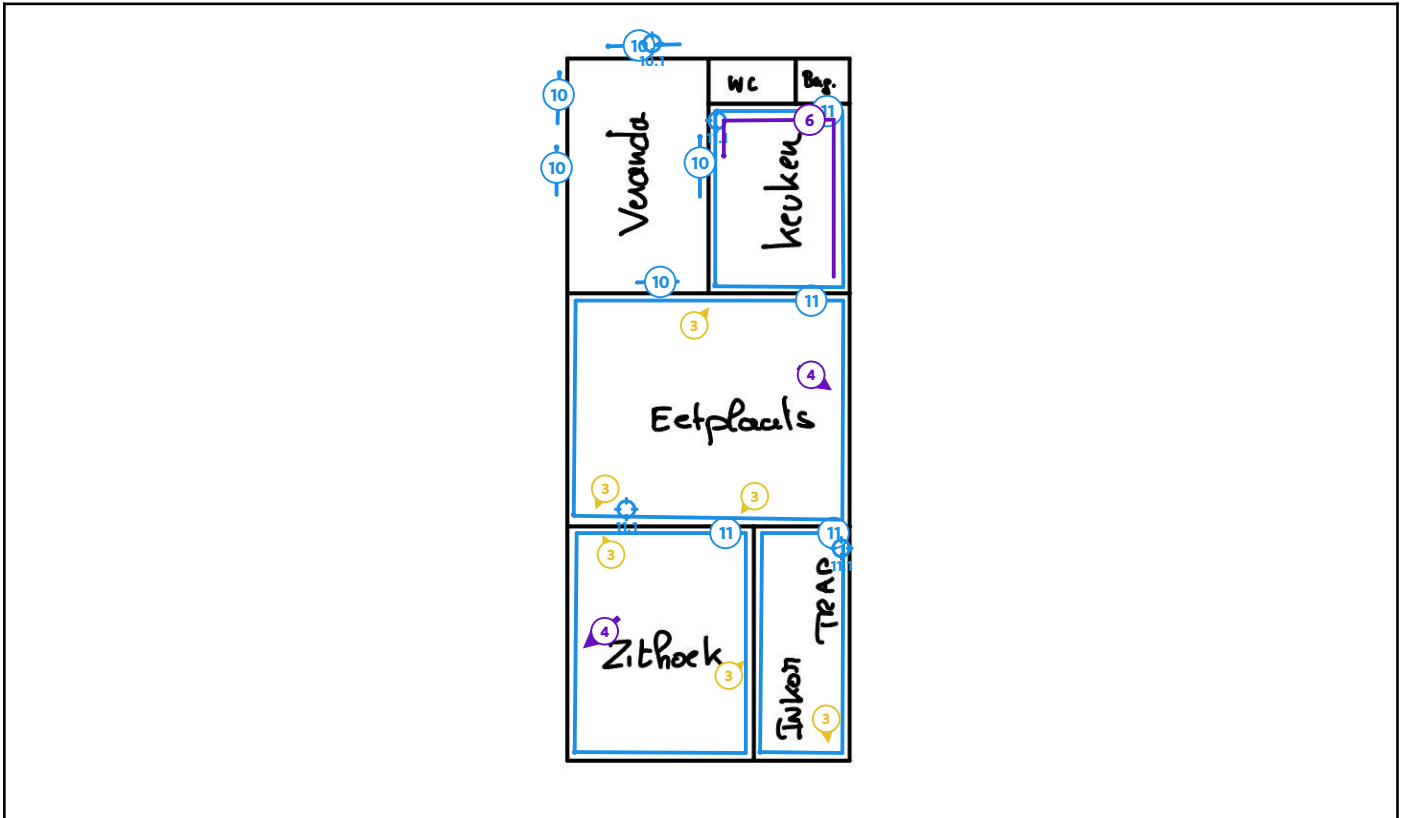
## Plan 1.2: GV - wanden

Beschrijving	Type	Actie
3. Bakeliet stopcontacten en schakelaars, zekeringenkast	Asbestmateriaal	Zorgvuldig beheren
4. Koord Kachel	Beperking	-
6. Tegellijm	Advies	-
10. Mastiek vensters (profiel-glas)	Geen asbest	-
10.1 Code: 3	Puntmonster	-
11. Pleisterwerk muren	Geen asbest	-
11.1 Code: 1	Mengmonster	-

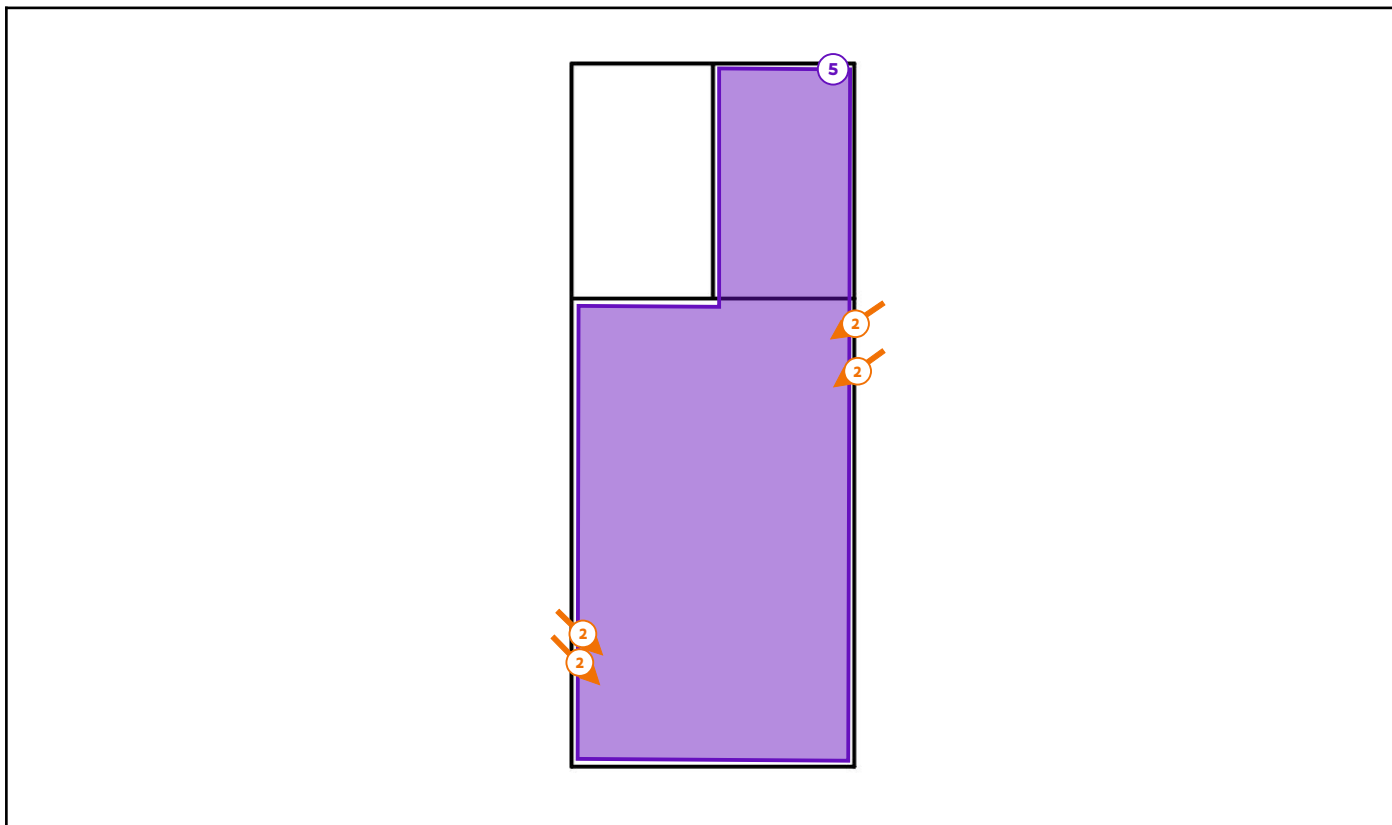
## Plan 1.7: Dak

Beschrijving	Type	Actie
2. Rookgaskanaal	Asbestmateriaal	<a href="#">Verwijderen</a>
5. Geen asbesthoudend onderdak vastgesteld	Advies	-

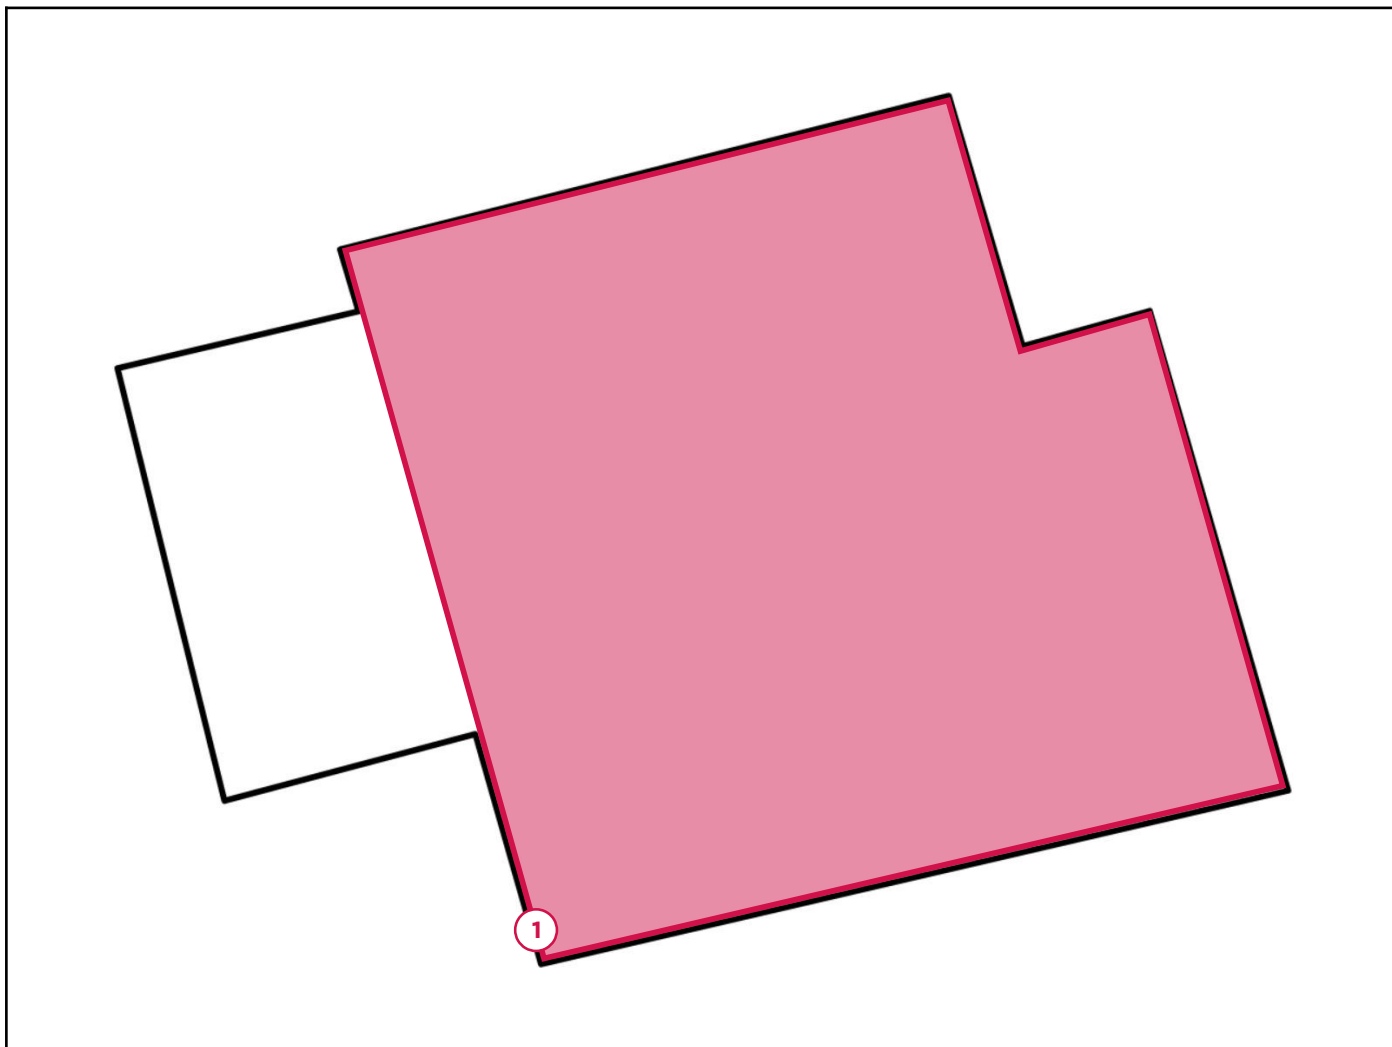
## Plan 2.1: Bijgebouw plan

Beschrijving	Type	Actie
1. Dakbekleding met golfplaten	Asbestmateriaal	Dringend verwijderen

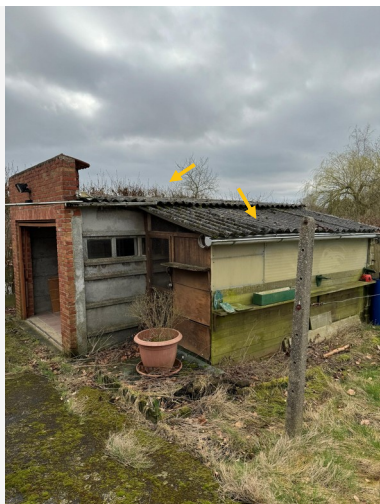
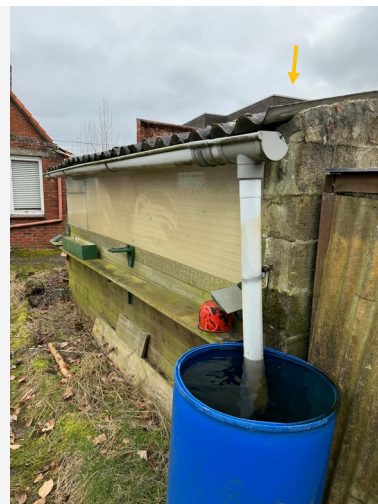
Eindbeoordeling materiaalrisico	Hoog materiaalrisico en/of hoge kans op vezelvrijgave
---------------------------------	---

Gebondenheid	Categorie 1: hechtgebonden in oorsprong
Asbestsoort (vezeltype)	Crocidoliet aanwezig
Asbestconcentratie	Laag (< 50%)
Afschermingsgraad van het gehele materiaal	Geheel of deels (ook) vrij aan de binnenlucht
Toestand van het materiaal	Matig beschadigd, matig verweerd

Beschrijving	Dakbekleding met golfplaten
Omgeving	Grenst aan binnen- en buitenlucht
Primaire drager	Schuin dak
Asbestmateriaal	Dak- en gevelbekleding - Golfplaat
Bindmiddel van asbestmateriaal	Cement
Gebondenheid op basis van bindmiddel	Hecht

**Dringend verwijderen**

- Hemelwater dat afspoelt van asbestcement daken of gevels kan asbestdeeltjes bevatten. Gebruik het enkel voor gesloten circuits (bv. spoelen toiletten). Reinig na het vervangen van het dak of de gevel de dakgoten en regenwaterput of -ton om asbesthoudend sediment of slib te verwijderen
- Vervang de golfplaten door asbestvrije platen

- Eenvoudige handelingen: mag via doe-het-zelf of door werknemer(s) met opleidingsattest eenvoudige handelingen  
De golfplaten hebben nog hun bindingssterkte en kunnen in hun geheel worden verwijderd.

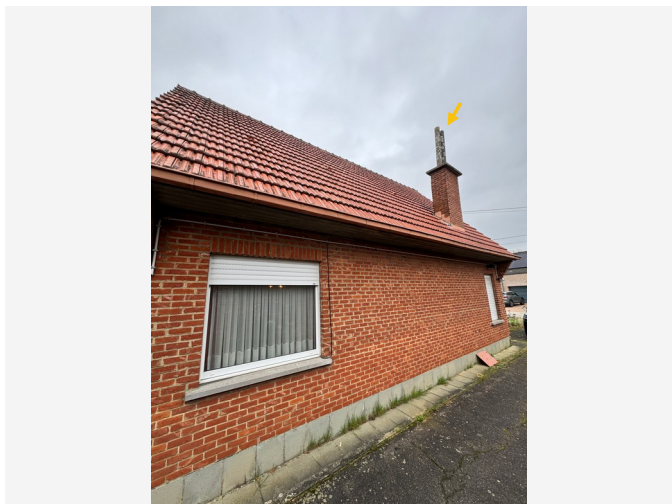
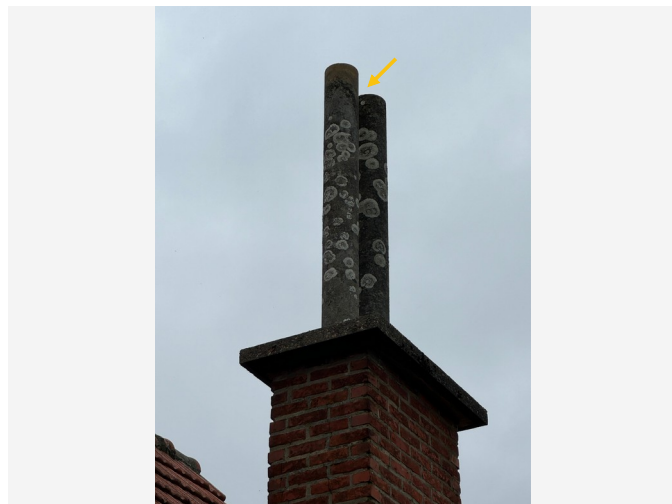
Eindbeoordeling materiaalrisico	Verhoogd materiaalrisico en/of verhoogde kans op vezelvrijgave
---------------------------------	--

Gebondenheid	Categorie 1: hechtgebonden in oorsprong
Asbestsoort (vezeltype)	Crocidoliet aanwezig
Asbestconcentratie	Laag (< 50%)
Afschermingsgraad van het gehele materiaal	Geheel of deels vrij aan de buitenlucht
Toestand van het materiaal	Matig beschadigd, matig verweerd

Beschrijving	Rookgaskanaal
Omgeving	Buiten
Primaire drager	Ruimteverwarming
Asbestmateriaal	Rookgaskanaal
Bindmiddel van asbestmateriaal	Cement
Gebondenheid op basis van bindmiddel	Hecht

Verwijderen

- Vervang de rookgaskanalen door asbestvrije buizen

- Eenvoudige handelingen: mag via doe-het-zelf of door werknemer(s) met opleidingsattest eenvoudige handelingen  
De rookgaskanalen moeten voorzichtig worden losgebeiteld. Laat de werken uitvoeren door werknemers met een opleidingsattest eenvoudige handelingen.

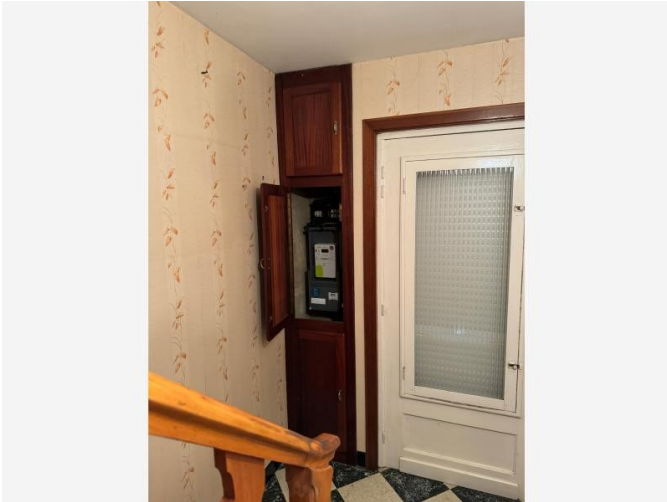
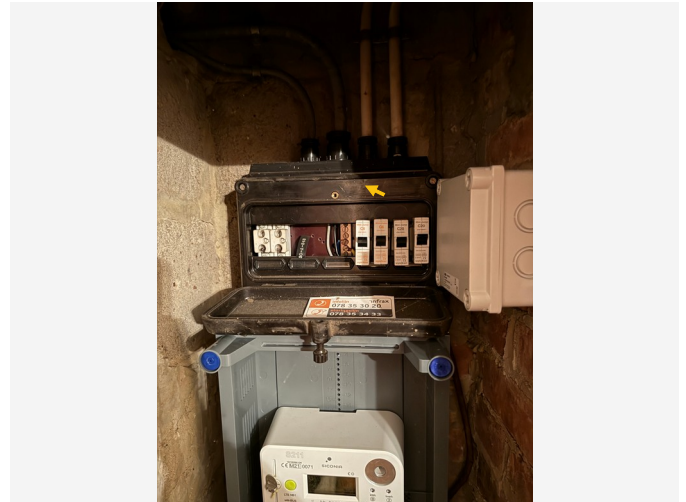
Eindbeoordeling materiaalrisico	Laag materiaalrisico en/of verlaagde kans op vezelvrijgave
---------------------------------	--

Gebondenheid	Categorie 1: hechtgebonden in oorsprong
Asbestsoort (vezeltype)	Crocidoliet aanwezig
Asbestconcentratie	Laag (< 50%)
Afschermingsgraad van het gehele materiaal	Geheel of deels (ook) vrij aan de binnenlucht
Toestand van het materiaal	Onbeschadigd, niet verweerd

Beschrijving	Bakeliet stopcontacten en schakelaars, zekeringenkast
Omgeving	Binnen
Primaire drager	Communicatie en elektrische infrastructuur en uitrusting
Asbestmateriaal	Plaat, paneel, tablet - Type Bakeliet
Bindmiddel van asbestmateriaal	Kunststof of -hars
Gebondenheid op basis van bindmiddel	Hecht

Zorgvuldig beheren

- Zorg voor een veilig beheer. Vermijd het beschadigen van het asbestmateriaal. Controleer de toestand jaarlijks op wijzigingen.

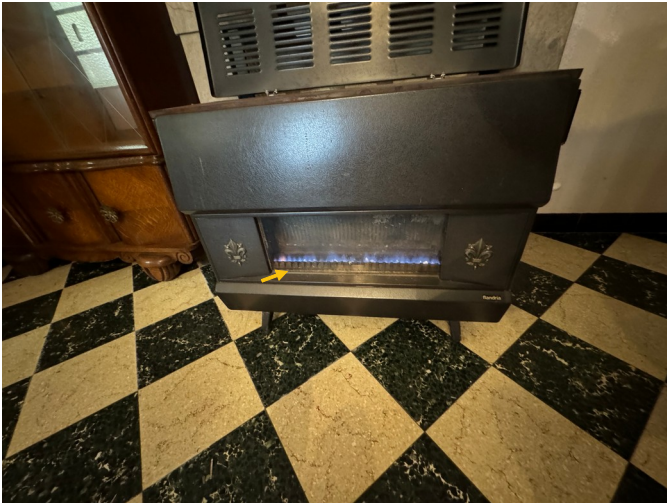
Situeringfoto

**Uitleg van de asbestdeskundige:** De kachel was aan het branden, door de hitte kon de koord niet worden geïnspecteerd.

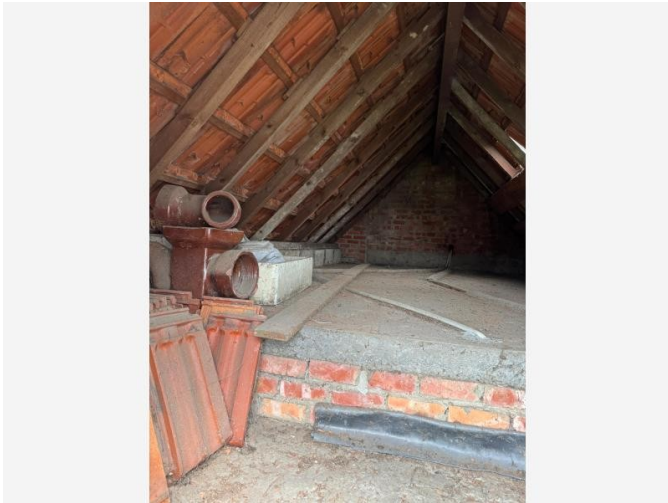
Vrije foto

Er is geen asbesthoudende onderdak in de woning.

Op de zolder boven de keuken zijn de pannen zichtbaar vanop de zolder.

Bij het opheffen van de pannen ter hoogte van onversteek is er ook geen onderdak aanwezig.

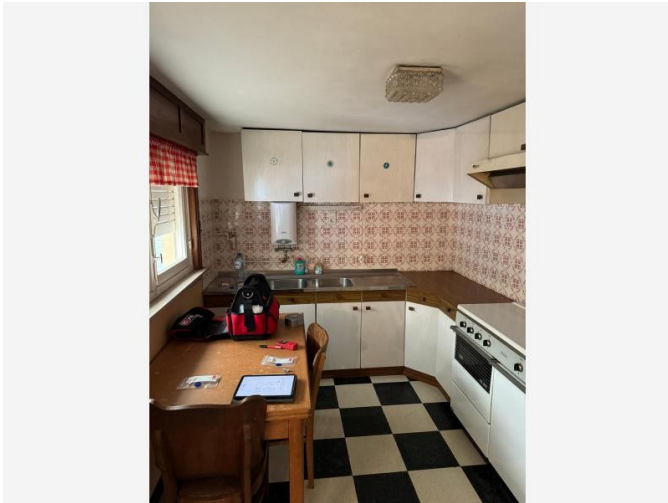
Vrije foto

Asbesthoudende lijm bij faience tegels werd gebruikt tot midden jaren 80.

Er is geen data gekend van het plaatsen van de wandtegels.

Mogelijk bevindt er zich asbestverdachte tegellijm achter de wandtegels. Dit was niet waarneembaar, er waren geen bestaande beschadigingen of openingen in de wandtegels.

Bij verwijderen van de muurtegels een extra staalname laten uitvoeren ter controle.

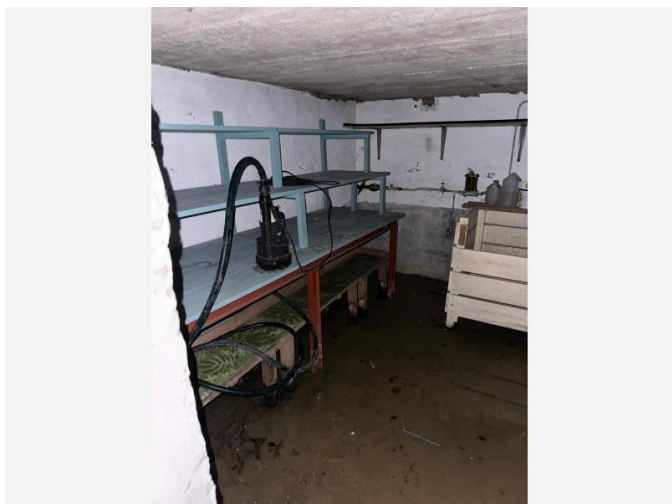
Vrije foto

Op deze locatie werd er geen asbest aangetroffen.

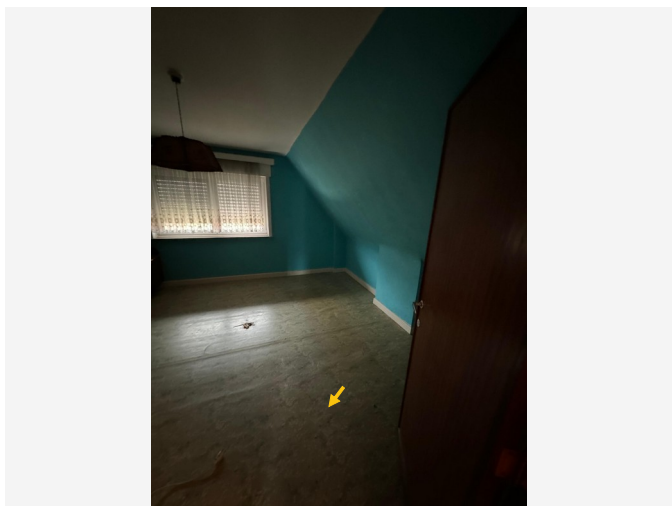
Vrije foto

De vloerbekleding op GV+1 bevat geen asbest
