# Asbestinventarisatattest

Houtemstraat 90, 3300 Tienen

Attestnummer : 20260811-000167.000

**Niet-asbestveilig**

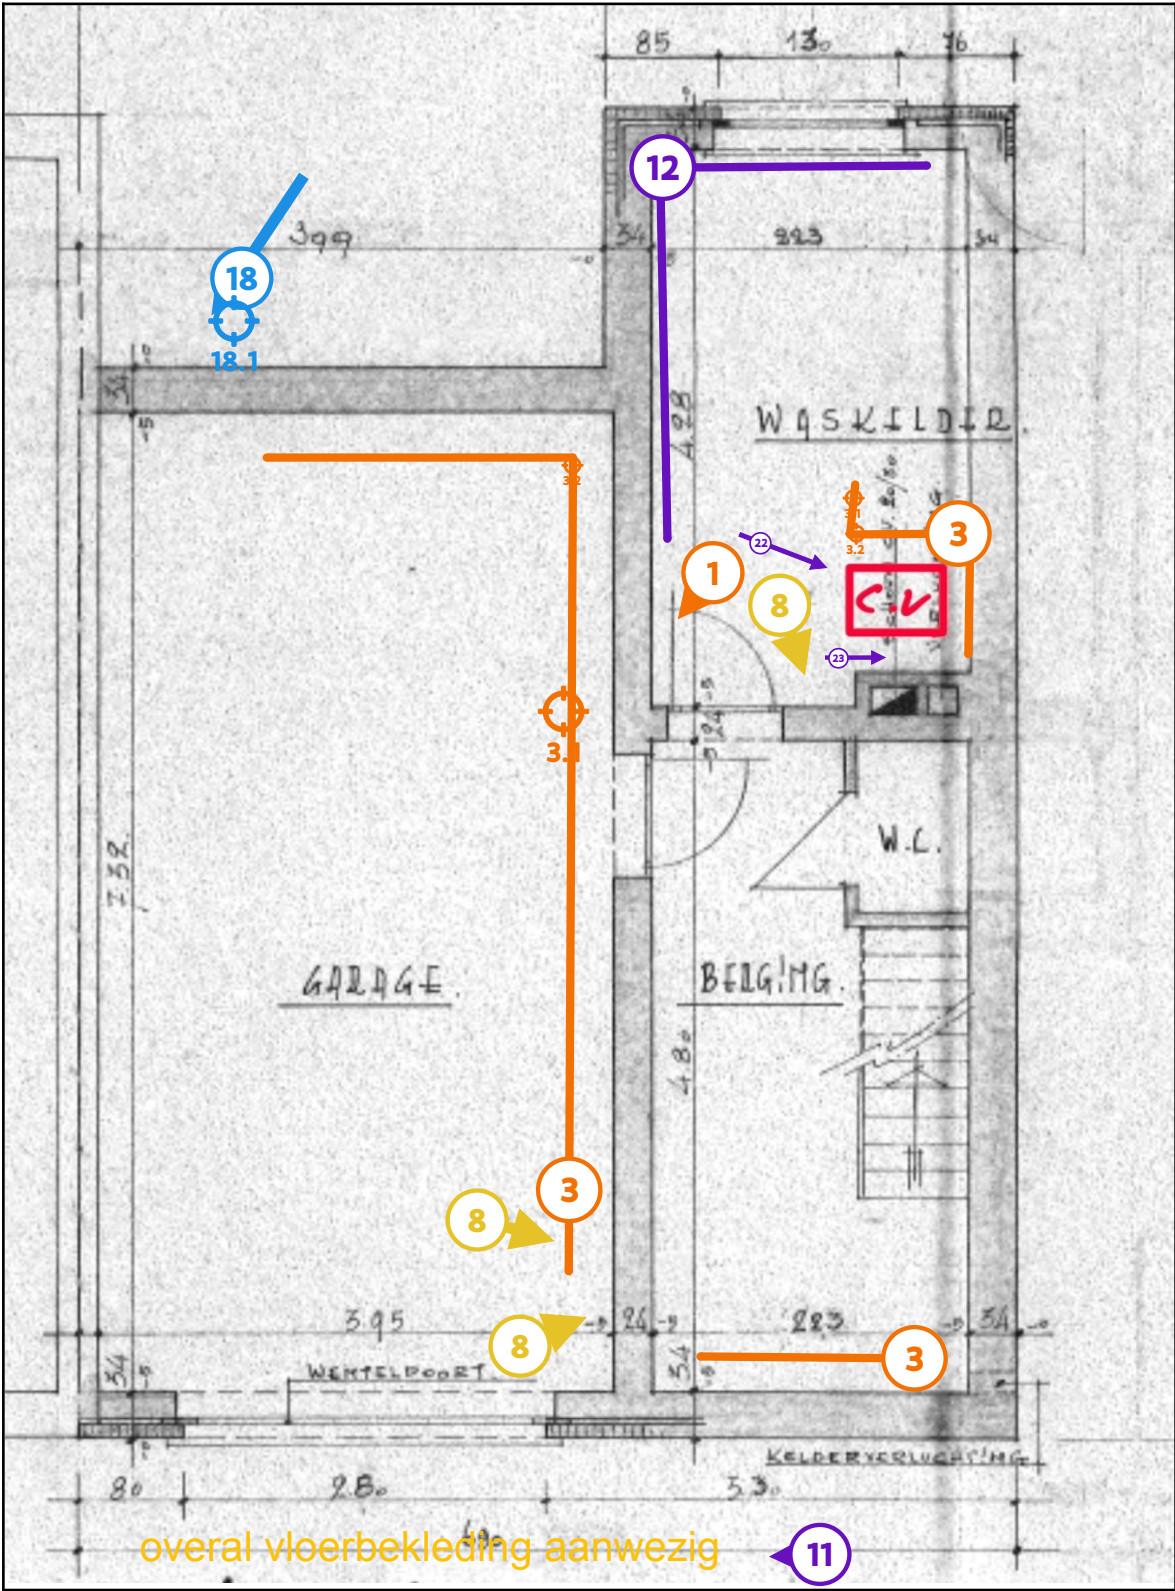
Plan 1.1: Kelder

| 1. Bakeliet schakelmateriaal | Asbestmateriaal | Verwijderen |
| 3. Leidingisolatie - Gips | Asbestmateriaal | Verwijderen |
| 8. Bakeliet meter- en zekering kast | Asbestmateriaal | Zorgvuldig beheren |

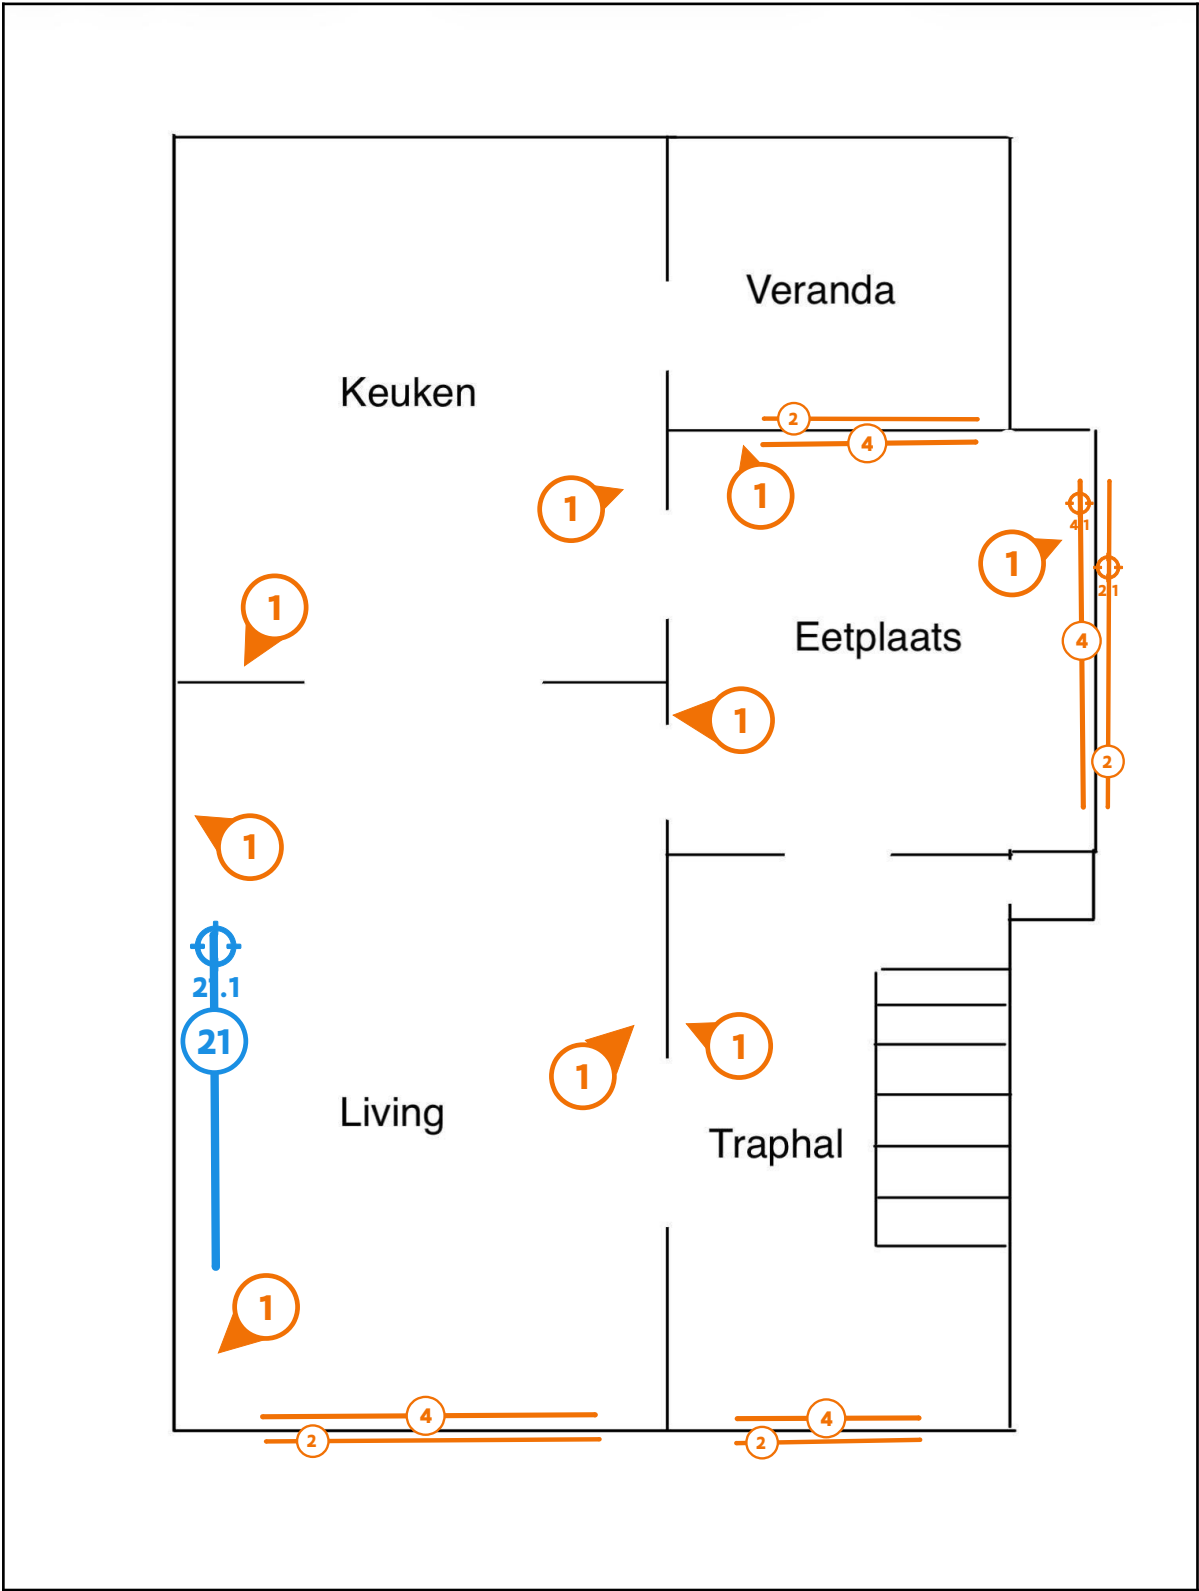
# Plan 1.4: Gelijkvloers

| 1. Bakeliet schakelmateriaal | Asbestmateriaal | <a href="#">Verwijderen</a> |
| 2. Mastiek/kit tussen glas en profiel - buiten | Asbestmateriaal | <a href="#">Verwijderen</a> |
| 4. Mastiek/kit tussen glas en profiel - Binnen | Asbestmateriaal | <a href="#">Verwijderen</a> |

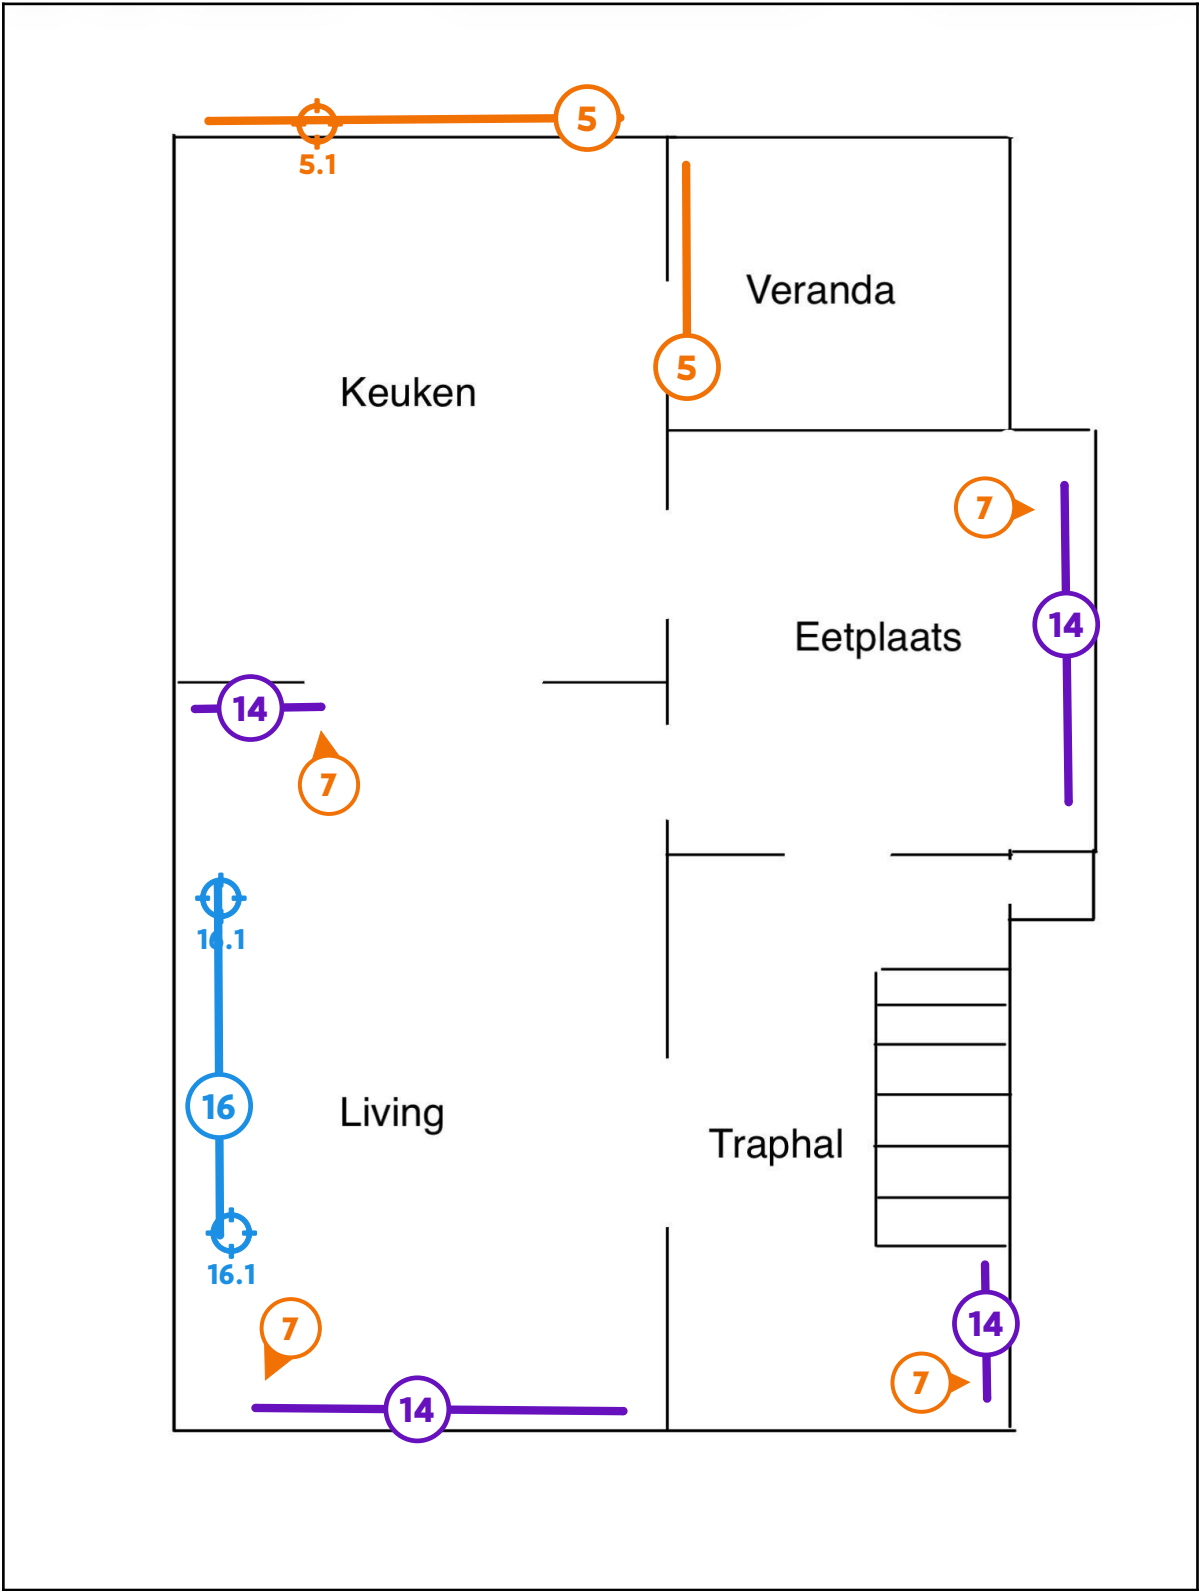
# Plan 1.5: Gelijkvloers

| 5. Mastiek/kit tussen muur en profiel buiten | Asbestmateriaal | <a href="#">Verwijderen</a> |
| 7. Radiatoren - Knoppen | Asbestmateriaal | <a href="#">Verwijderen</a> |

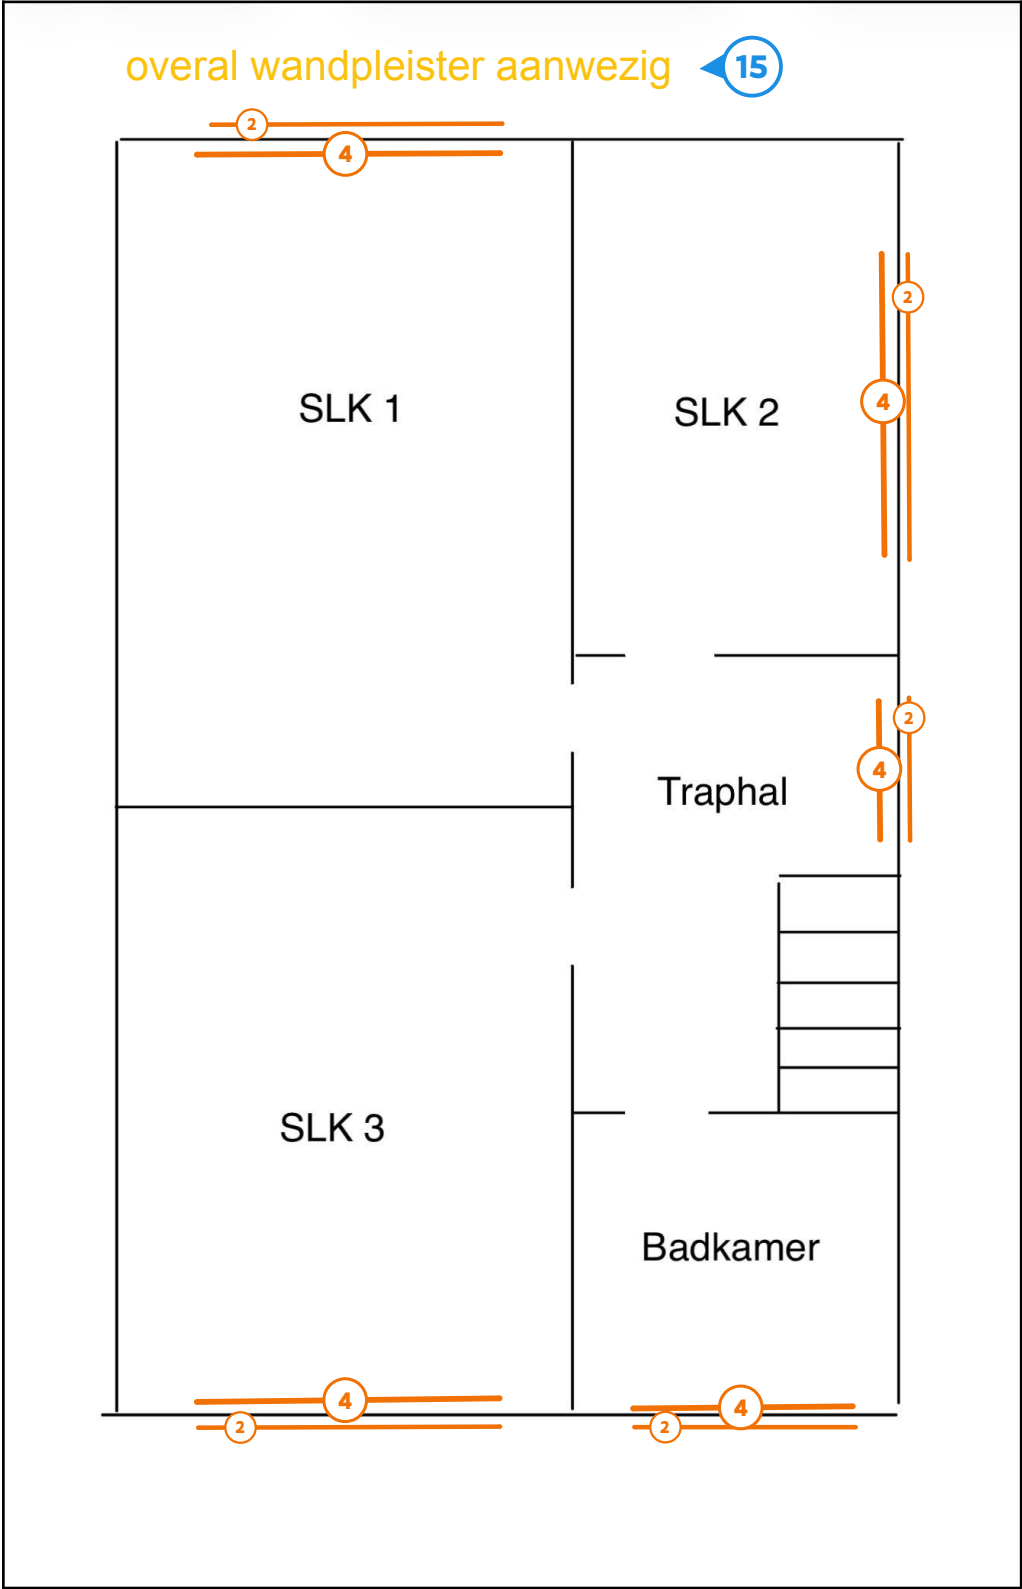
# Plan 1.6: Eerste verdieping

| 2. Mastiek/kit tussen glas en profiel - buiten | Asbestmateriaal | Verwijderen |
| 4. Mastiek/kit tussen glas en profiel - Binnen | Asbestmateriaal | Verwijderen |
