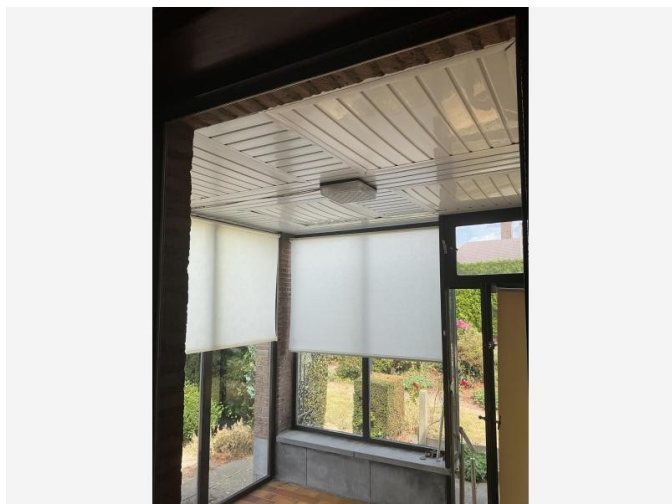
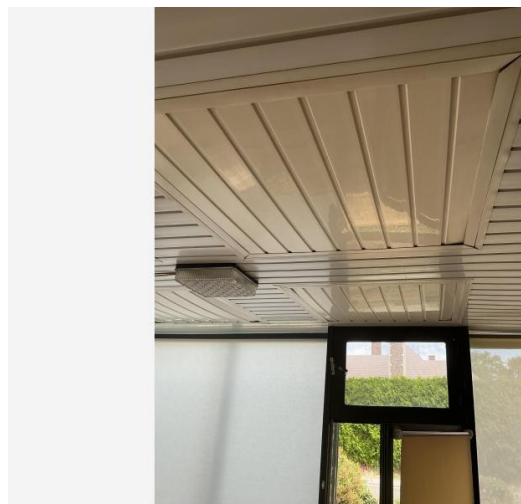
Het plafond bestaat uit niet-asbestverdachte gipskartonplaten/hout-/pvc platen . Zonder destructie is het niet mogelijk om na te gaan of er asbestverdachte materialen aanwezig zijn achter de gipskartonplaten/hout-/pvc platen.

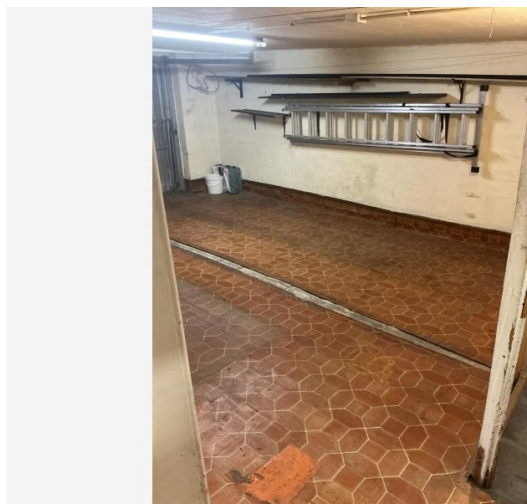
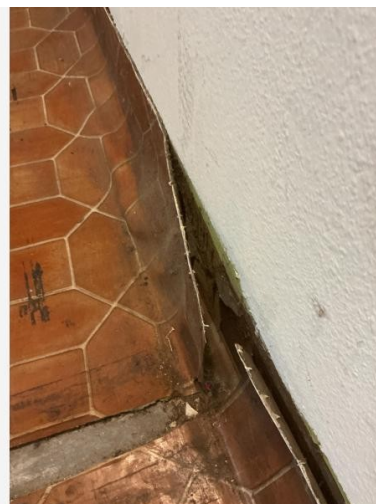
De aanwezige vloerbekleding is niet asbestverdacht. De onderliggende laag was echter niet inspecteerbaar zonder destructie tijdens de inspectie. Mogelijk is de onderliggende laag asbestverdacht.

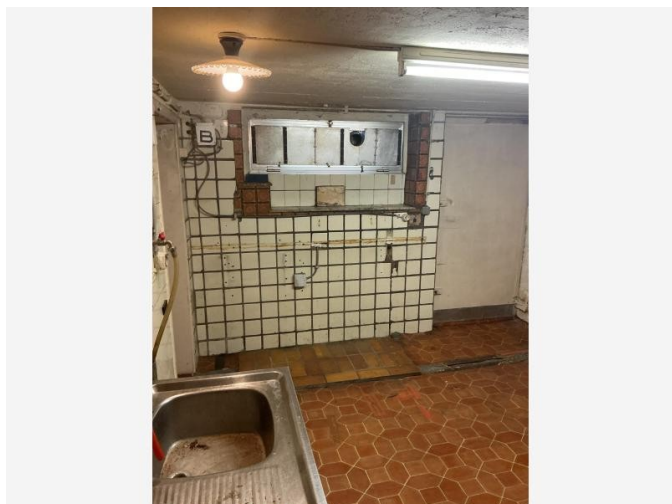
Op moment van de inspectie kon niet worden nagegaan of de tegellijm achter de muurtegels/plinten asbestverdacht is. Bij renovatie of verwijdering van de tegels dient het materiaal te worden geanalyseerd voor de werken van start gaan.

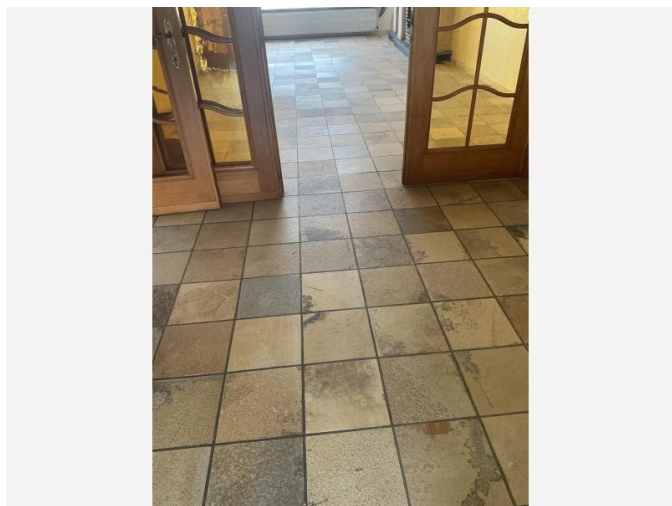
Op moment van de inspectie kon niet worden nagegaan of de tegellijm onder de vloertegels of achter de plinttegels asbestverdacht is. Bij renovatie of verwijdering van de tegels dient het materiaal te worden geanalyseerd voor de werken van start gaan.

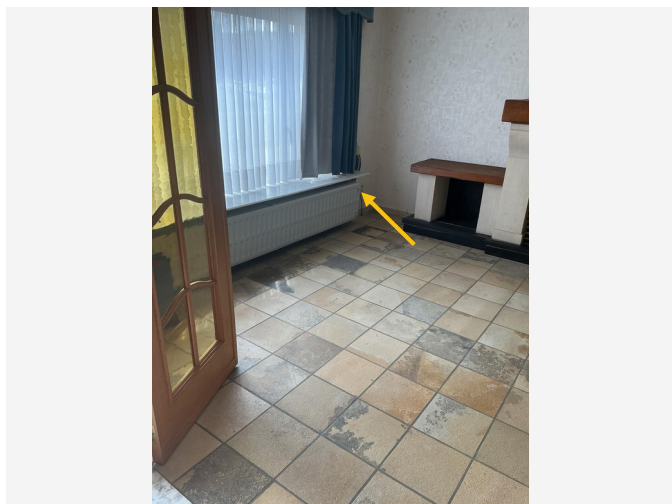
Mogelijk is er asbesthoudend materiaal aanwezig in de radiatoren ter hoogte van de verbindingstukken of achter de stoppen.

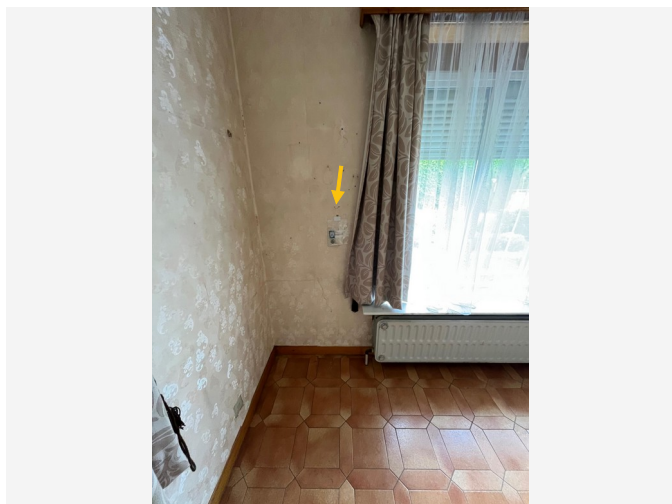
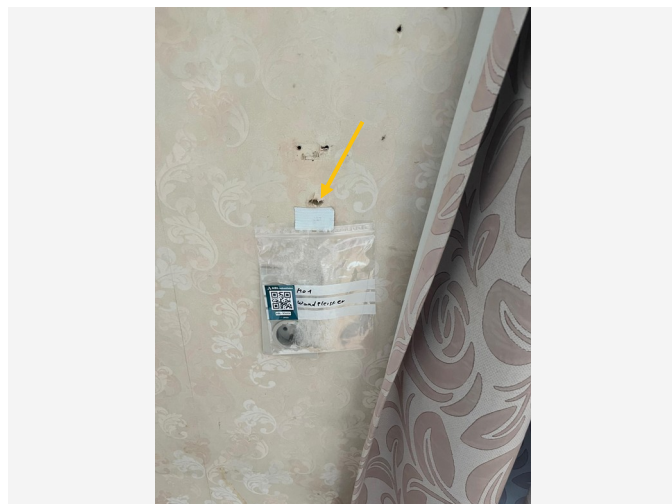
## Fiche 15: Pleisterwerk wanden

Geen asbest

| # | Type | Referentie | Resultaat |
|---|---|---|---|
| 15.1 | Mengmonster | M01 | Geen asbest |

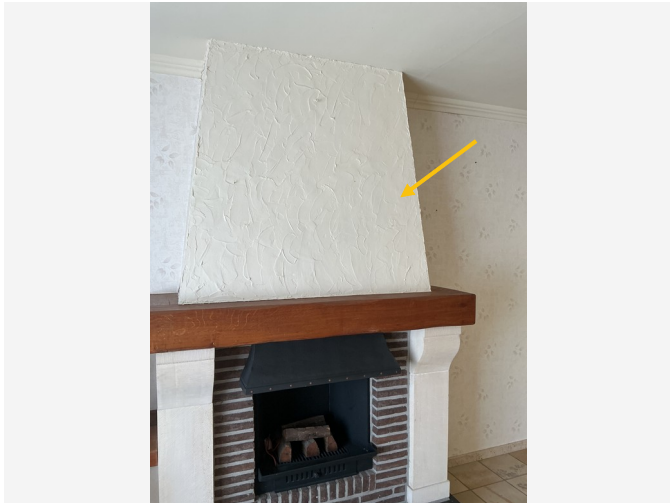
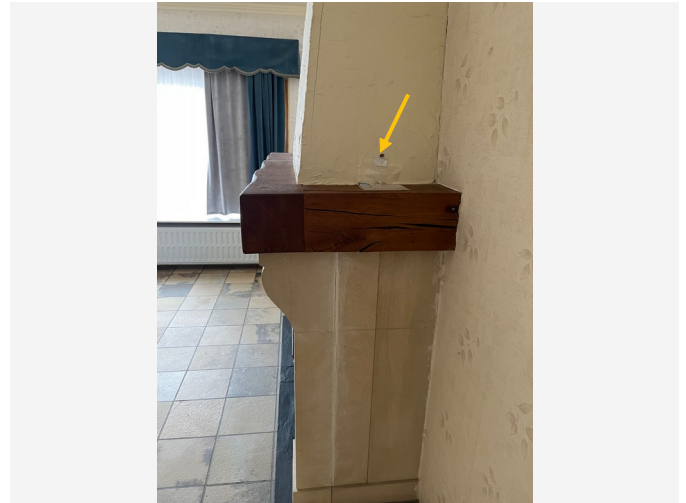
## Fiche 16: Ruw pleisterwerk binnenwand

Geen asbest

| # | Type | Referentie | Resultaat |
|---|---|---|---|
| 16.1 | Mengmonster | M13 | Geen asbest |
