# Asbestinventarisatetest

Kiezelstraat 1, 3630 Maasmechelen

Attestnummer : 20251020-000147.000

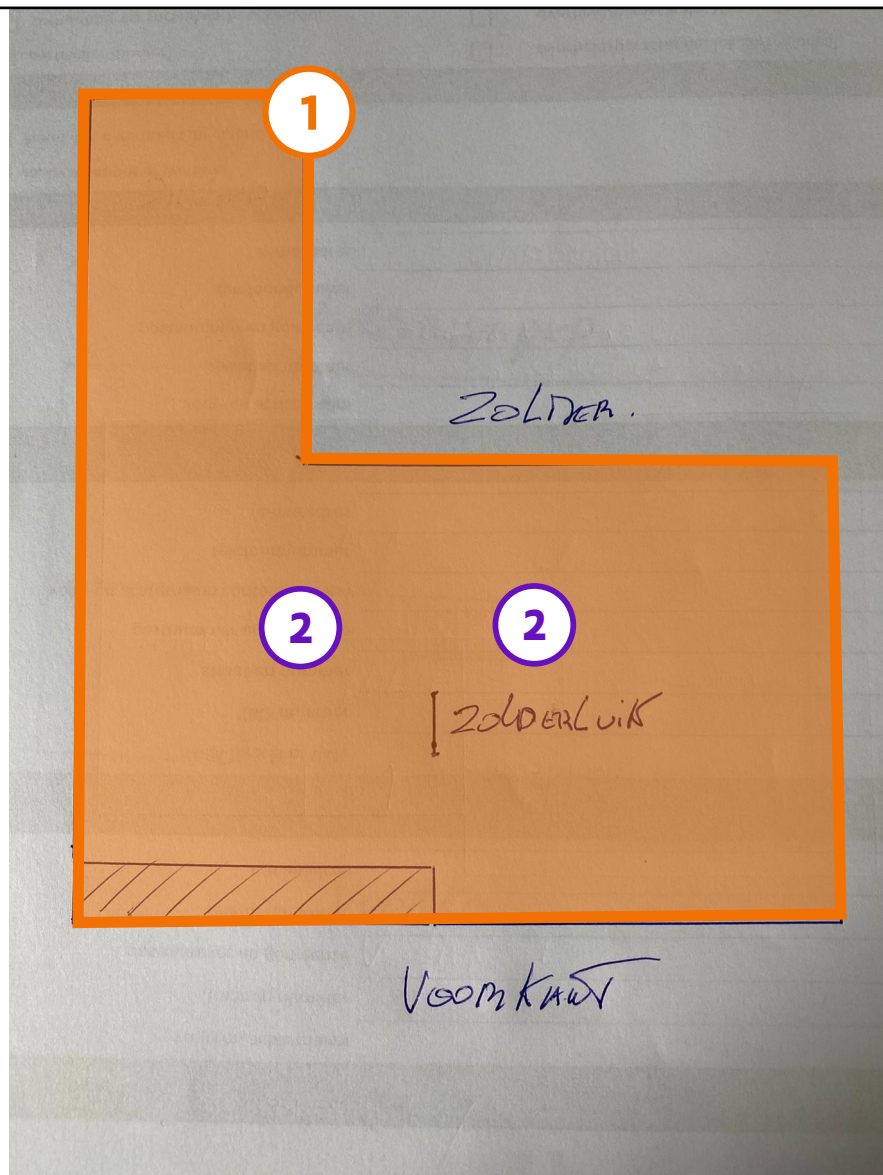
## Plan 1.4: Zolderverdiep

Leien dak  
zonder onderdak

| Beschrijving | Type | Actie |
|---|---|---|
| 1. Leien dak | Asbestmateriaal | Verwijderen |
| 2. Twee schoorstenen op punt zadeldak | Beperking | - |

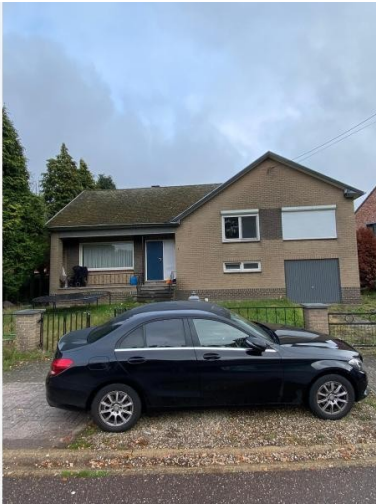
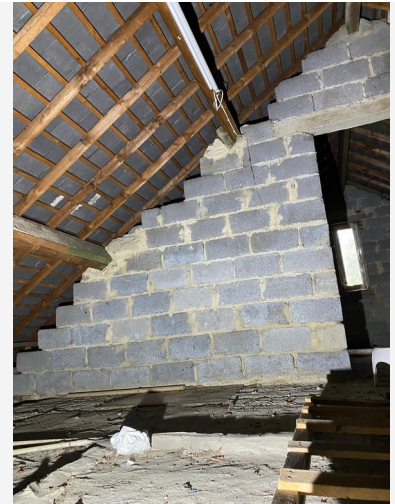
Geen onderdak

| Eindbeoordeling materiaalrisico | Verhoogd materiaalrisico en/of verhoogde kans op vezelvrijgave |

| Asbestsoort (vezeltype) | Crocidoliet aanwezig |
| Toestand van het materiaal | Licht beschadigd, licht verweerd. Intact calciumsilicaatmateriaal of categorie III 'gebondenheid' |

| Opmerking | Het leien dak had geen onderdak. |

Het asbestmateriaal valt onder de mijlpaal van 2034.

- Zorg voor een veilig beheer. Vermijd het beschadigen van het asbestmateriaal. Controleer de toestand jaarlijks op wijzigingen.

- Eenvoudige handelingen: mag via doe-het-zelf of door werknemer(s) met opleidingsattest eenvoudige handelingen  
Deze genagelde leien dakpannen zijn minstens te verwijderen door een aannemer met opleidingsattest eenvoudige handelingen. Bij verwijdering door een aannemer of erkend asbestverwijderaar staat die normaal zelf in voor de correcte afvoer van het afval.

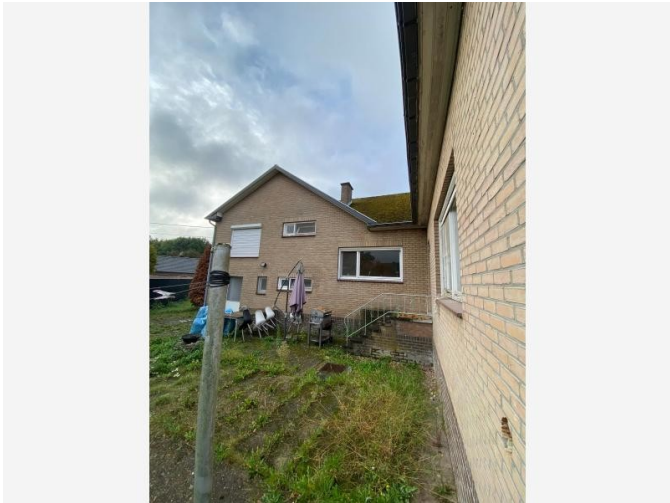
Situeringsfoto

**Reden:** Het te onderzoeken materiaal situeert zich hoger dan 3,50 m te rekenen vanaf een veilige ondergrond

**Uitleg van de asbestdeskundige:** Wegens de hoogte konden de schouwen inhoudelijk niet worden bekeken op mogelijks asbesthoudende materialen. Dit dient als nog te gebeuren bij renovatie en afbraak.

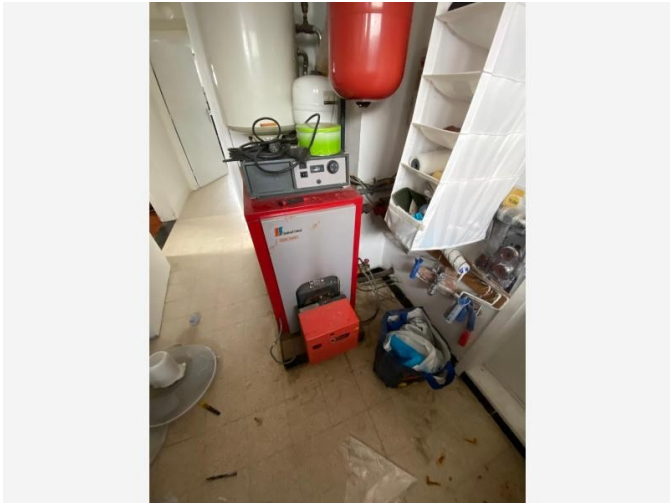
## Fiche 3: Mazoutketel van het bouwjaar 1992

De mazoutketel van 1992 bevat inhoudelijk mogelijks niet direct zichtbare asbestpakkingen. Bij de vervanging of verwijdering van deze ketel dient hier rekening mee gehouden te worden.

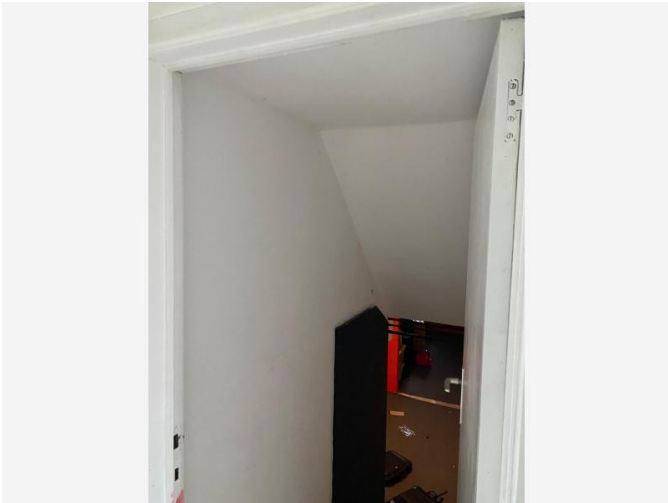
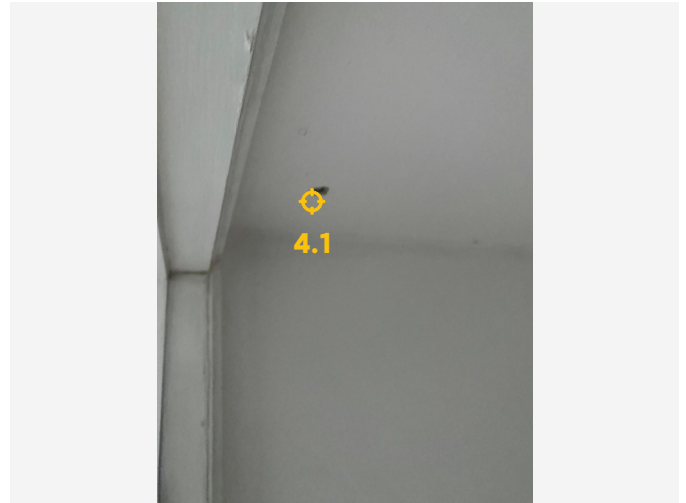
## Fiche 4: Pleister plafonds

Geen asbest

| # | Type | Referentie | Resultaat |
|---|---|---|---|
| 4.1 | Mengmonster | 1310PL02 | Geen asbest |

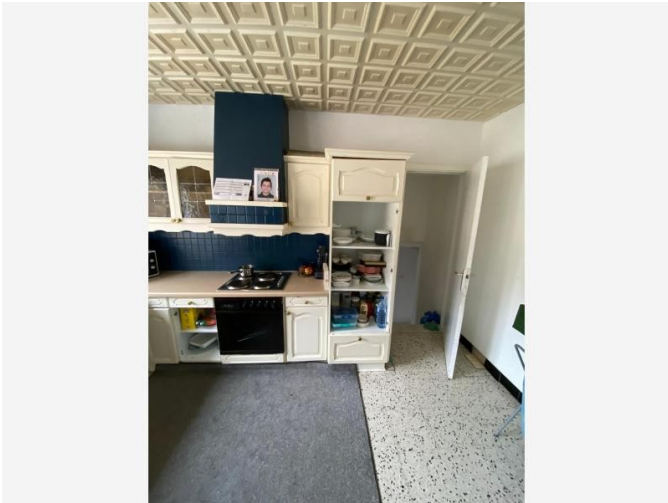
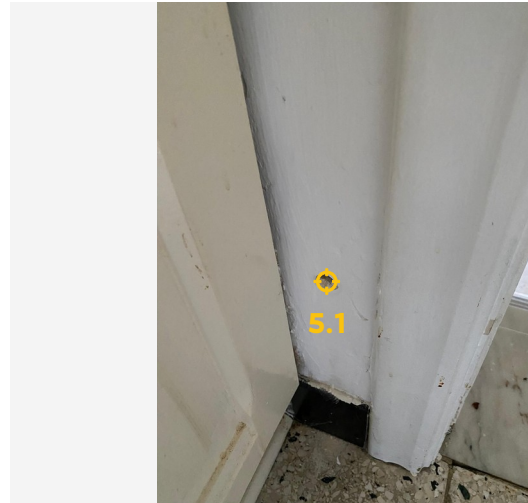
## Fiche 5: Bepleistering wanden

Geen asbest

| # | Type | Referentie | Resultaat |
|---|---|---|---|
| 5.1 | Mengmonster | 1310PL01 | Geen asbest |
