Asbestinventarisatetest

Schuurkensstraat 38, 3511 Hasselt

Attestnummer : 20240424-000426.000

Uitgegeven op : 24.04.2024

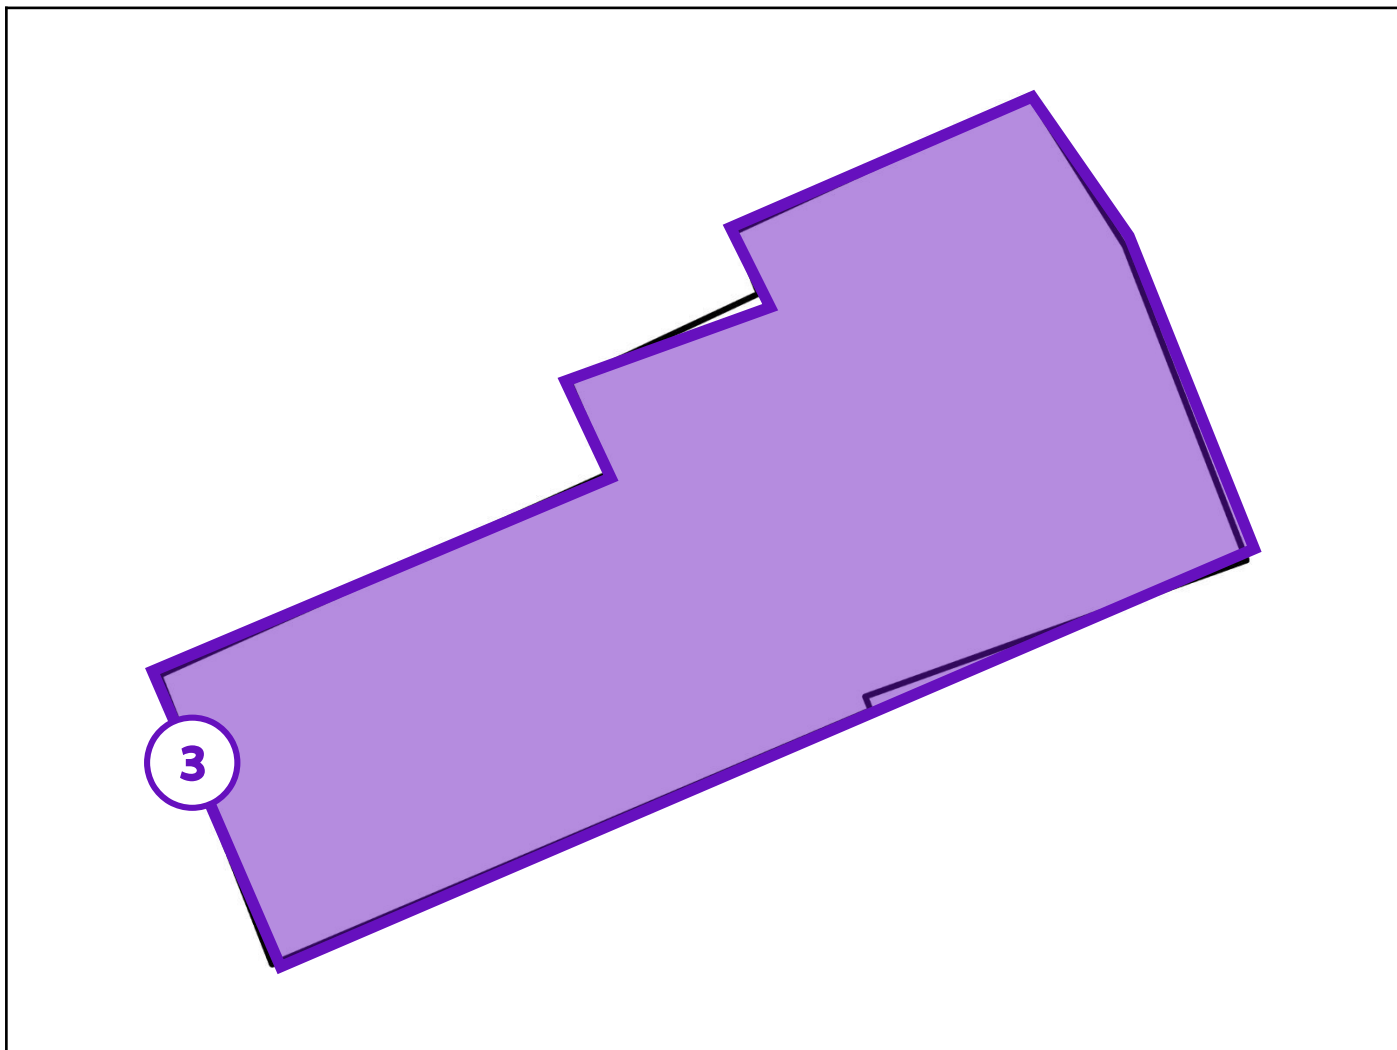
Plan 1.1: Woning plan

Beschrijving	Type	Actie
3. woning	Beperking	-

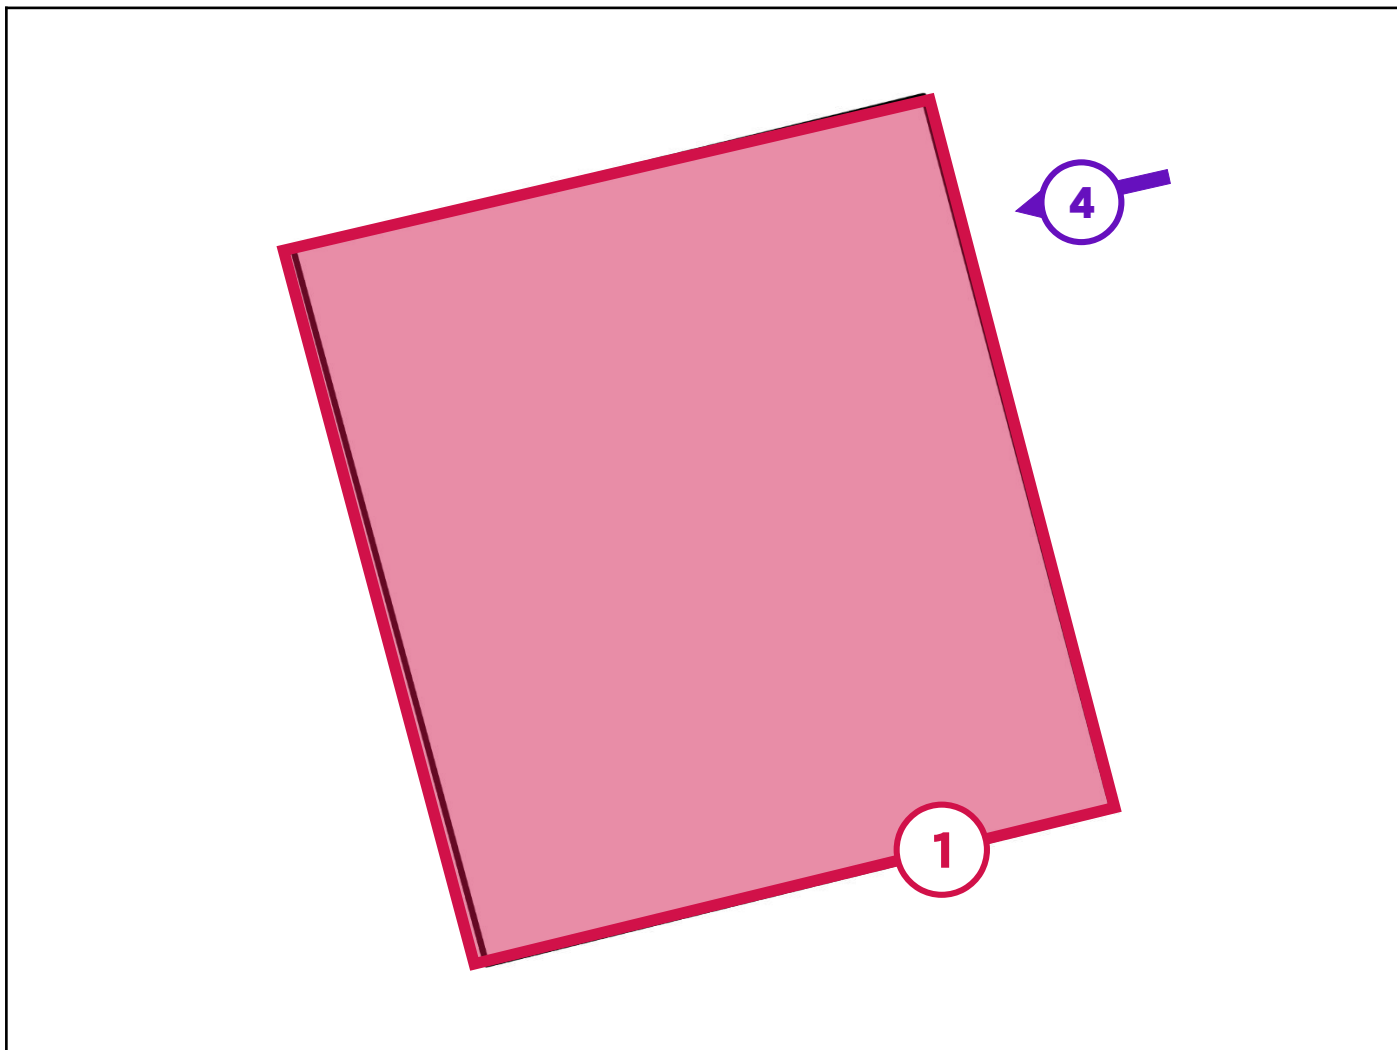
Plan 2.1: bakhuis plan

Beschrijving	Type	Actie
1. Golfplaten dak	Asbestmateriaal	Dringend verwijderen
4. bakhuis	Beperking	-

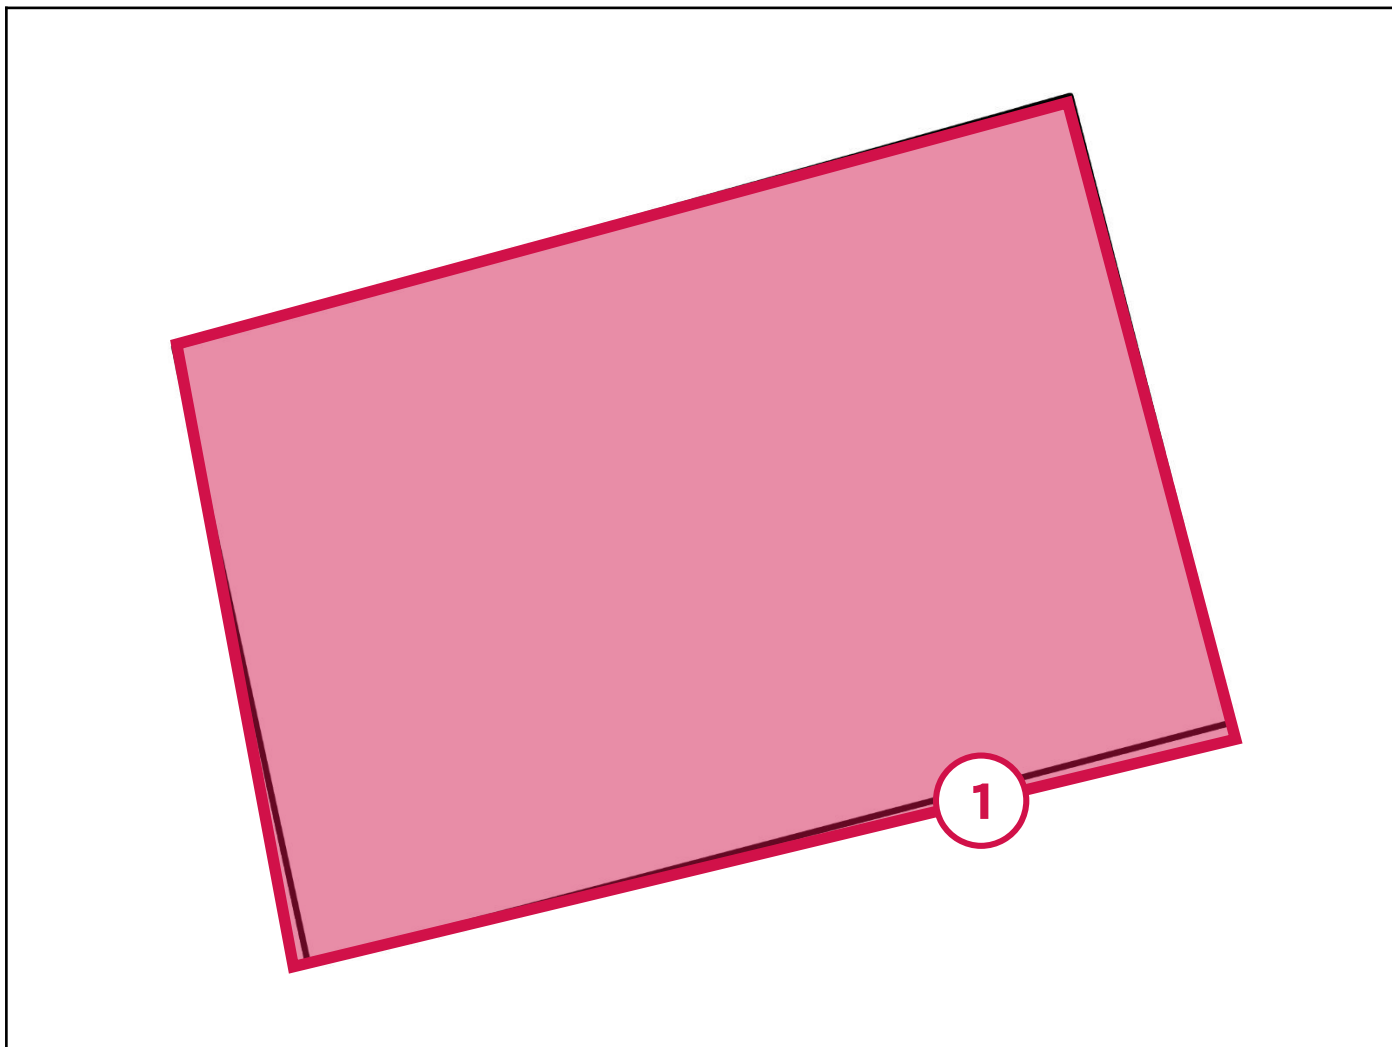
Plan 3.1: garage plan

Beschrijving	Type	Actie
1. Golfplaten dak	Asbestmateriaal	Dringend verwijderen

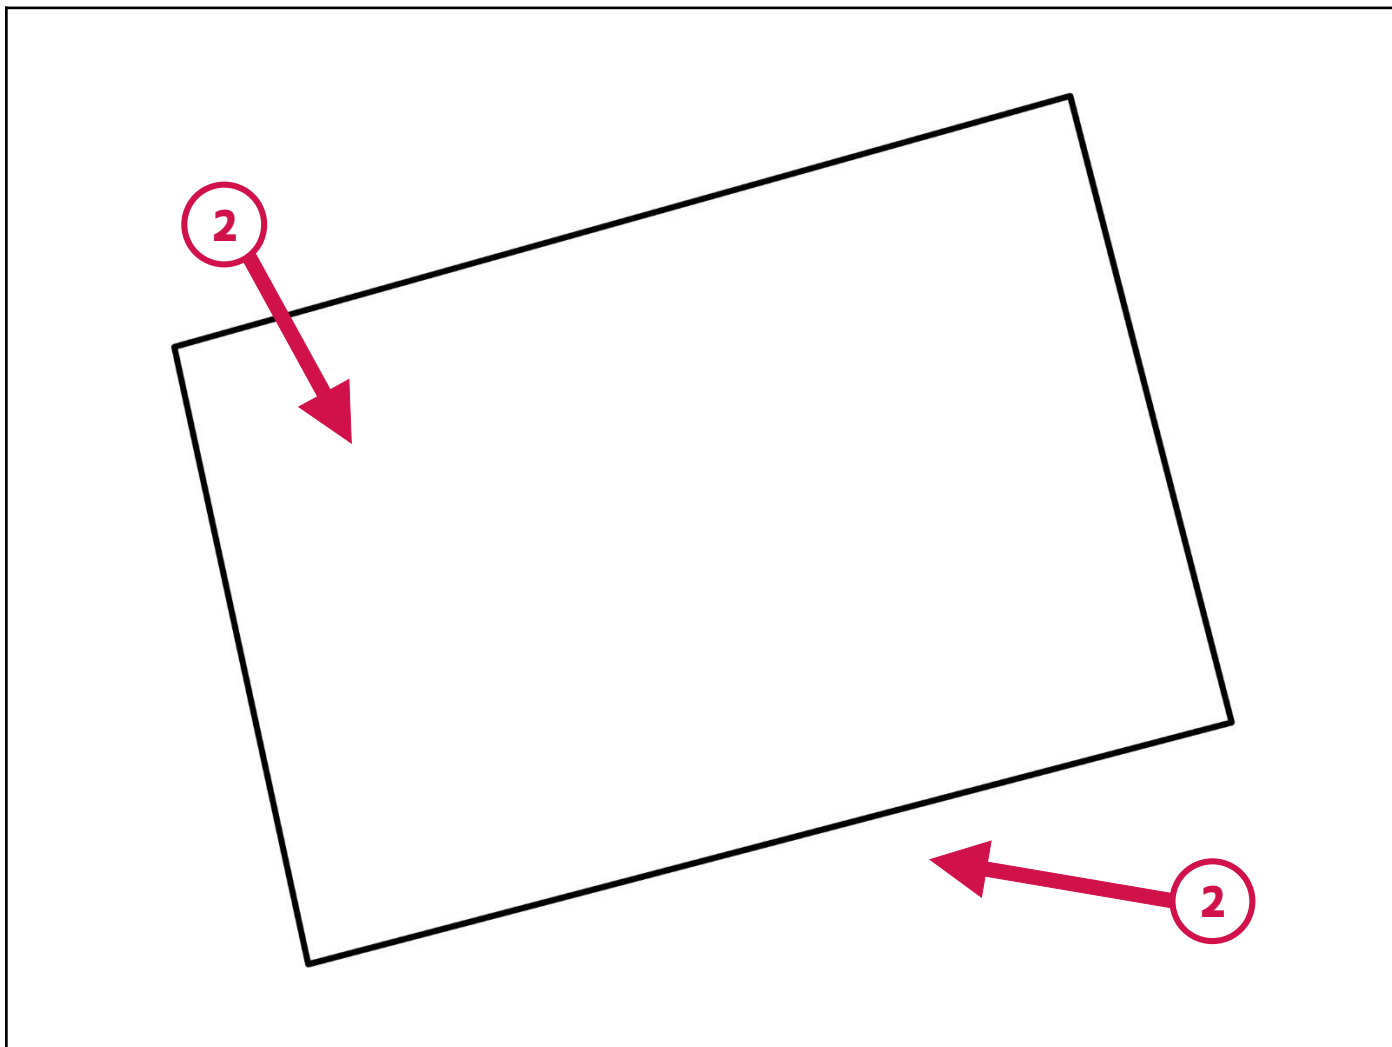
Plan 3.2: garage plan

Beschrijving	Type	Actie
2. Golfplaten	Asbestmateriaal	Dringend verwijderen

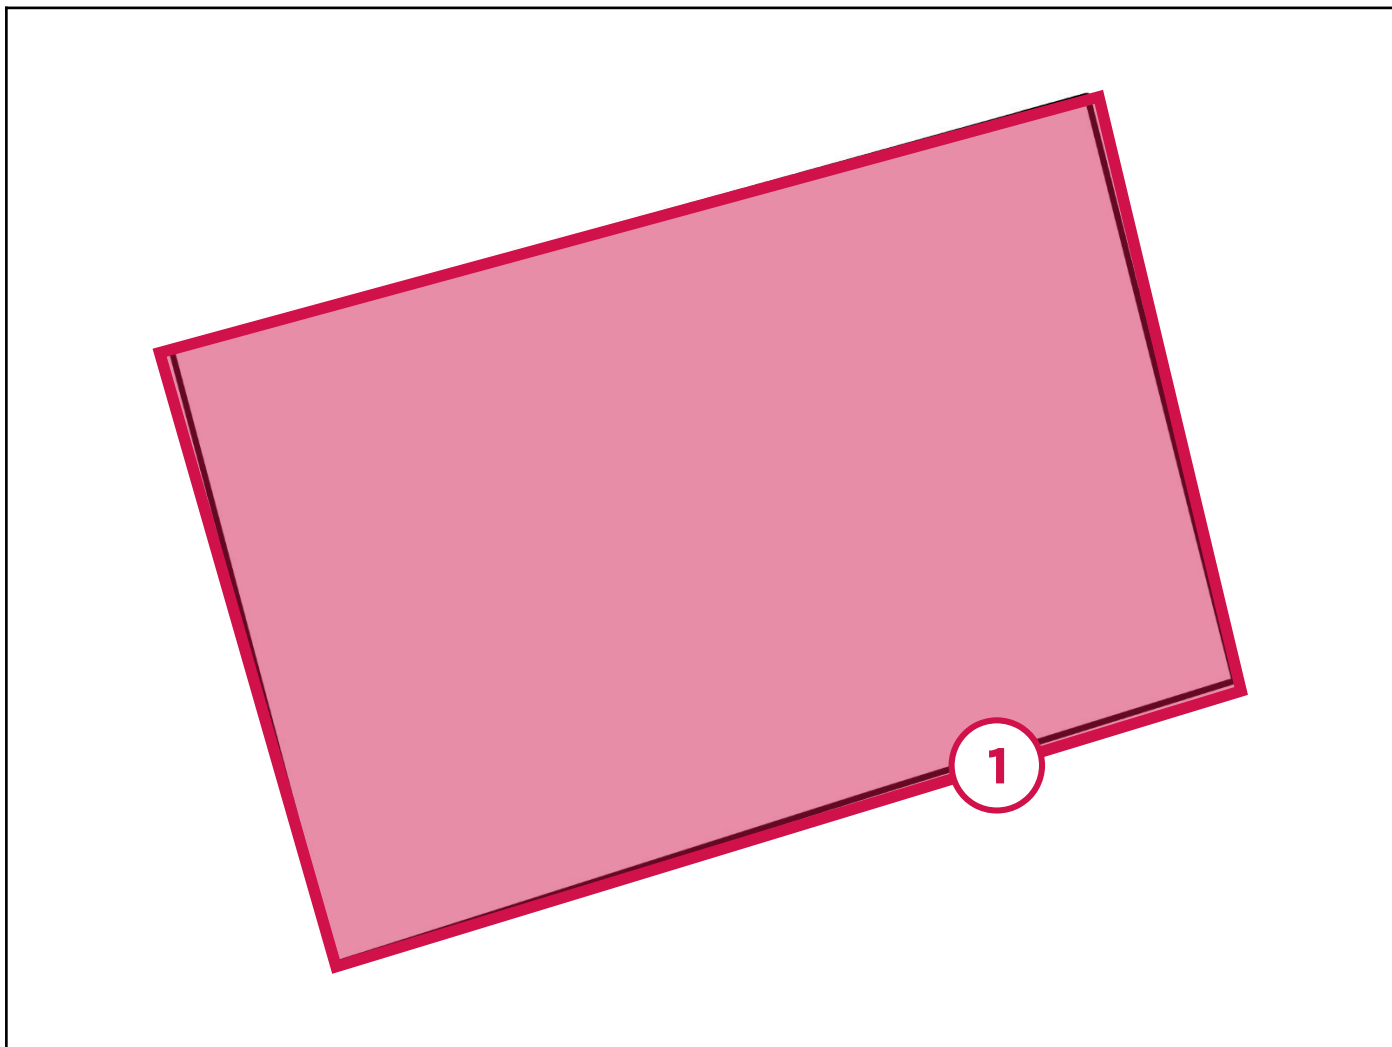
Plan 4.1: Beschutting plan

Beschrijving	Type	Actie
1. Golfplaten dak	Asbestmateriaal	Dringend verwijderen

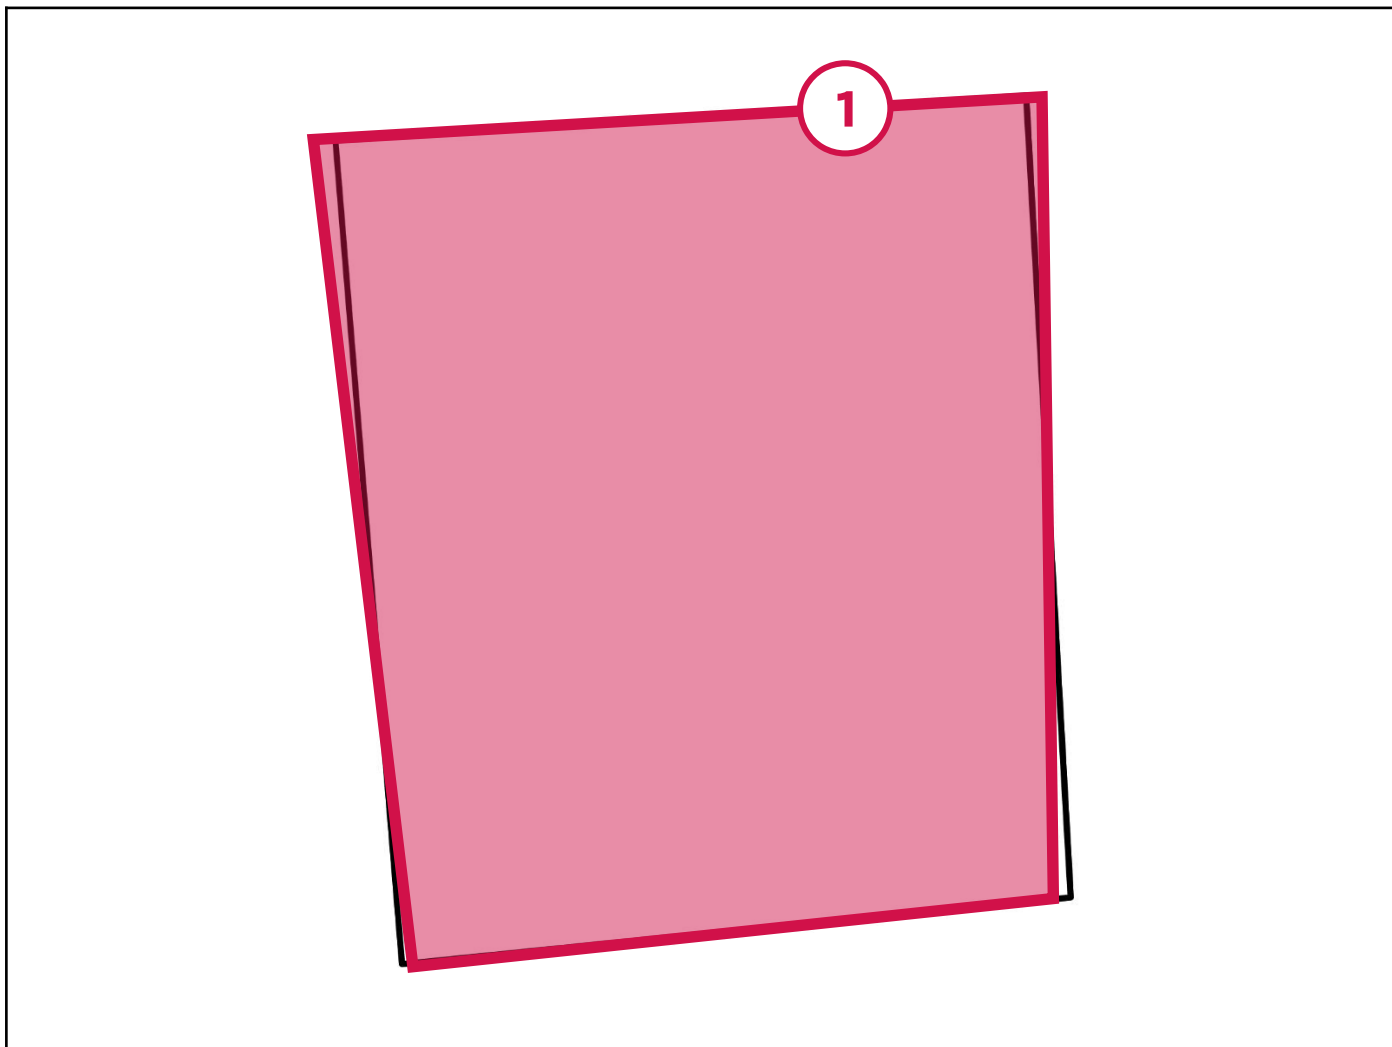
Plan 5.1: Schuur plan

Beschrijving	Type	Actie
1. Golfplaten dak	Asbestmateriaal	Dringend verwijderen

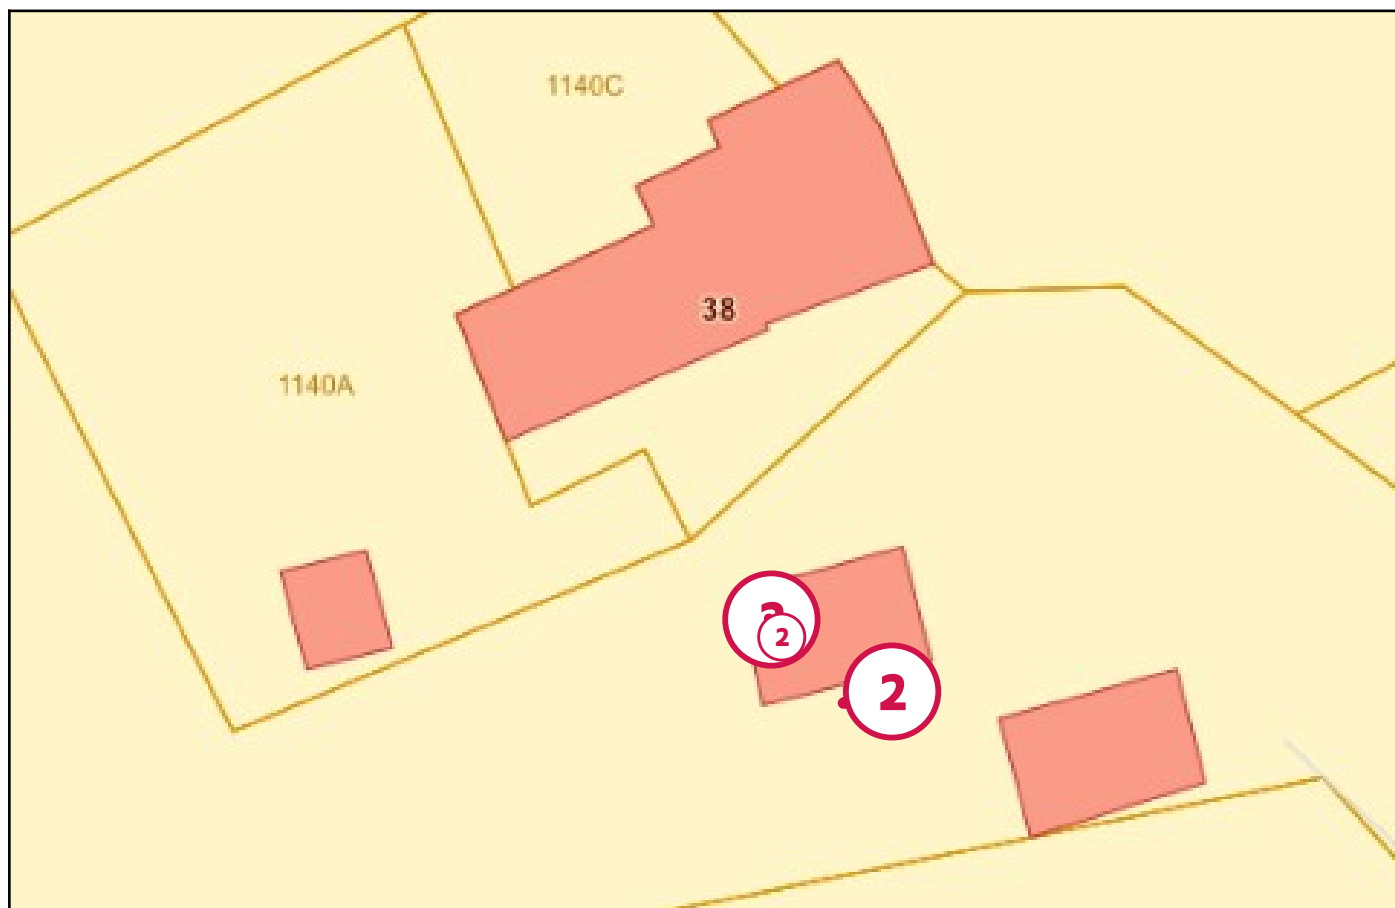
Plan 6.1: Vaststellingen buiten de constructies

Beschrijving	Type	Actie
2. Golfplaten	Asbestmateriaal	Dringend verwijderen

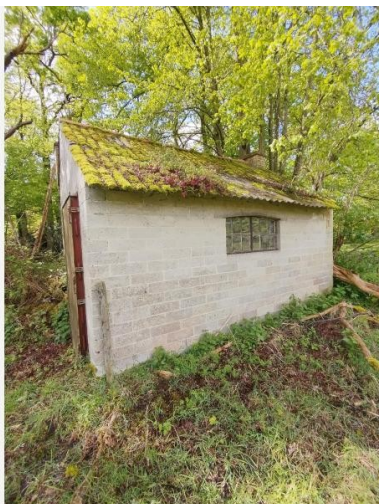
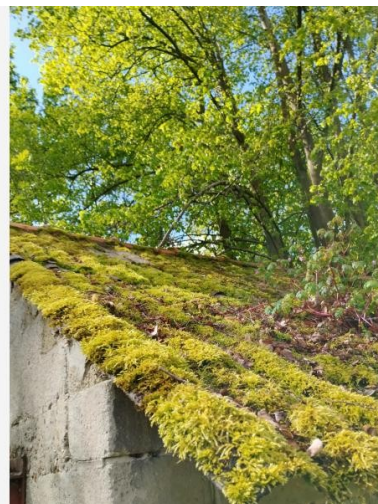
Overzichtsfoto

Detailfoto

Het asbestmateriaal valt onder de mijlpaal van 2034.

Eindbeoordeling materiaalrisico	Hoog materiaalrisico en/of hoge kans op vezelvrijgave
---------------------------------	---

Gebondenheid	Categorie 1: hechtgebonden in oorsprong
Asbestsoort (vezeltype)	Crocidoliet aanwezig
Asbestconcentratie	Laag (< 50%)
Afschermingsgraad van het gehele materiaal	Geheel of deels vrij aan de buitenlucht
Toestand van het materiaal	Zwaar beschadigd, zwaar verweerd

Beschrijving	Golfplaten dak
Omgeving	Buiten
Primaire drager	Schuin dak

Dringend verwijderen

- Verwijder dit asbestmateriaal zo snel mogelijk. Volg de toestand goed op.
- Hemelwater dat afspoelt van asbestcement daken of gevels kan asbestdeeltjes bevatten. Gebruik het enkel voor gesloten circuits (bv. spoelen toiletten). Reinig na het vervangen van het dak of de gevel de dakgoten en regenwaterput of -ton om asbesthoudend sediment of slib te verwijderen

- Eenvoudige handelingen: mag via doe-het-zelf of door werknemer(s) met opleidingsattest eenvoudige handelingen
Dragen van de nodige beschermingsmiddelen (mondmasker ffp3, handschoenen, tyvec). Indien mogelijk de ondervloer afdekken, golfplaten voorzichtig verwijderen, extra fixeren, niet breken, niet gooien, onmiddellijk verpakken of voorzichtig in container met asbest bag plaatsen. Indien golfplaten in slechte staat zijn en kans bestaat op breken: Eenvoudige handeling opgeleid personeel, alle werknemer(s) moeten wel beschikken over een opleidingsattest eenvoudige handelingen 8u

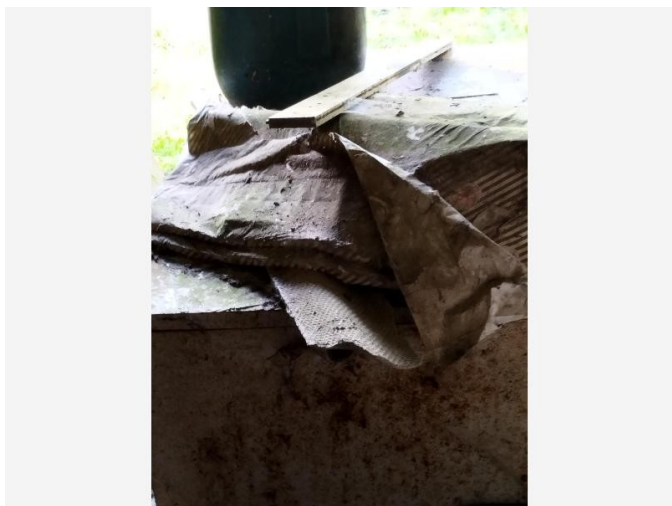
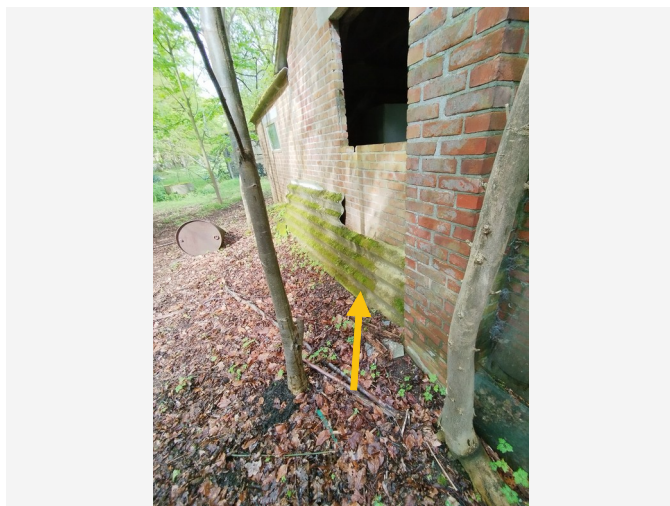
Overzichtsfoto

Detailfoto

Het asbestmateriaal valt onder de mijlpaal van 2040.

Beschrijving	Golfplaten
Type afvalstof	Betreft stock-voorraad of gedemonteerde asbestmaterialen
Aanwezige resten	Golfplaten
Omgeving	Buiten
Primaire drager	Bodem
Asbestmaterialen	<ul style="list-style-type: none">Dak- en gevelbekleding - Golfplaat
Bindmiddel van asbestmateriaal	Cement
Gebondenheid op basis van bindmiddel	Hecht
Hoeveelheid (gewicht - aantal)	<ul style="list-style-type: none">20,00 kg - 1 stuk
Totaal gewicht	20,00 kg
Eenvoudig bereikbaar	Ja
Identificatiemethode	Vaststelling zonder monsternamen

Dringend verwijderen

- Verwijder het asbestafval.

- Eenvoudige handelingen: mag via doe-het-zelf of door werknemer(s) met opleidingsattest eenvoudige handelingen
Dragen van de nodige beschermingsmiddelen (mondmasker ffp3, handschoenen, tyvec). Indien mogelijk de ondervloer afdekken, golfplaten voorzichtig verwijderen, extra fixeren, niet breken, niet gooien, onmiddellijk verpakken of voorzichtig in container met asbest bag plaatsen. Indien golfplaten in slechte staat zijn en kans bestaat op breken: Eenvoudige handeling opgeleid personeel, alle werknemer(s) moeten wel beschikken over een opleidingsattest eenvoudige handelingen 8u

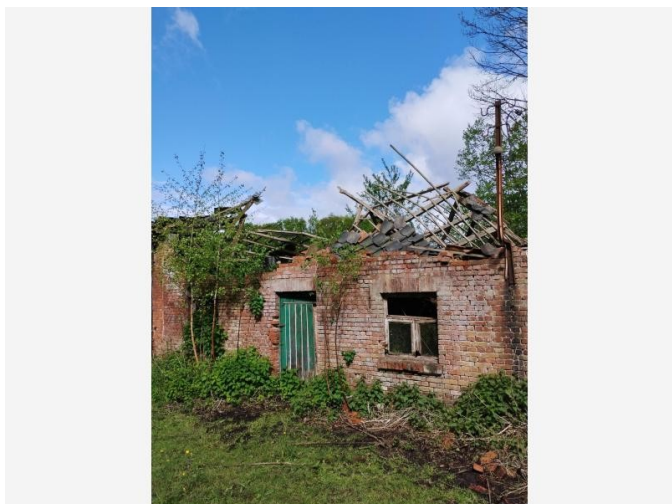
Situeringfoto

Permanente beperking

Reden: Het onderzoek kan niet uitgevoerd worden binnen de bepalingen van de Welzijnswet

Uitleg van de asbestdeskundige: De woning is ineengestort. De instorting zorgt ervoor dat de deuren niet meer geopend kunnen worden. Het is niet veilig om de woning te betreden.

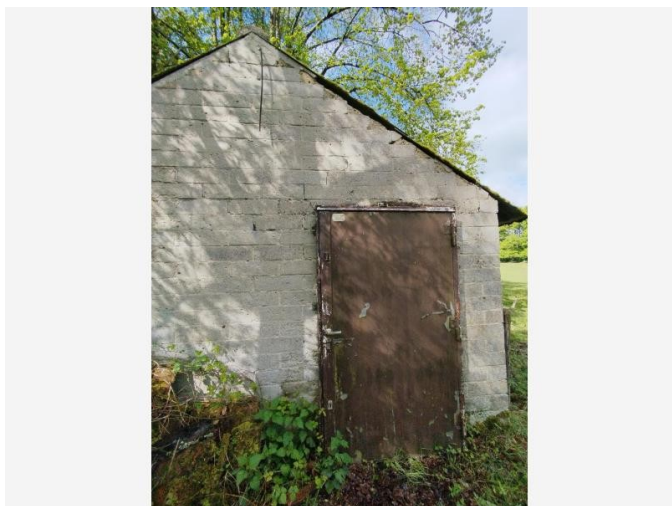
Situeringfoto

Permanente beperking

Reden: Slotvaste toegangspoort, -deur of -luik

Uitleg van de asbestdeskundige: De eigenaar kan geen toegang geven tot de slotvaste deur.
