Asbestinventarisatetest

Genkersteenweg 26, 3500 Hasselt

Attestnummer : 20260324-000307.000

Niet-asbestveilig

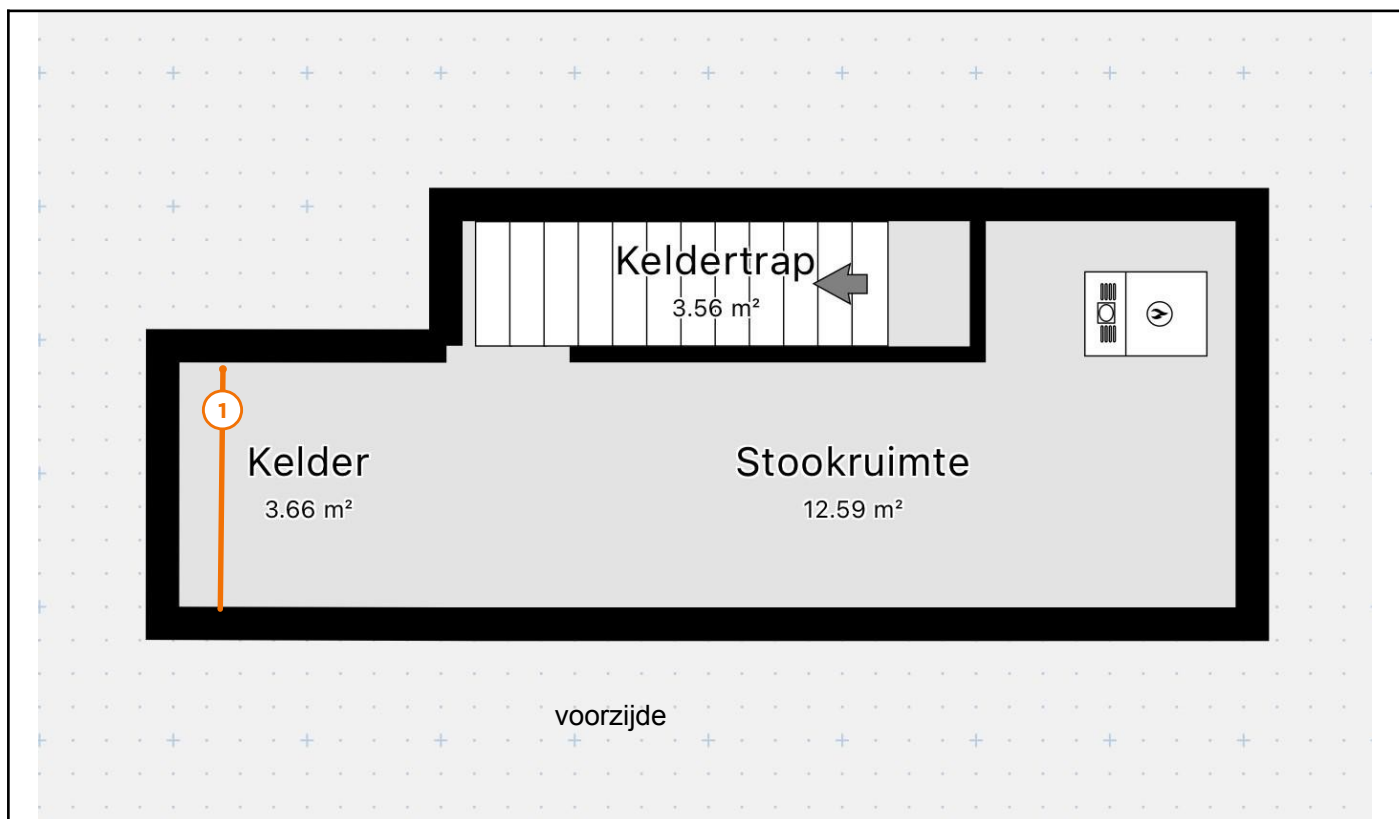
Plan 1.2: Kelder

Beschrijving	Type	Actie
1. Asbestcement afvoerbuis in kelder	Asbestmateriaal	Verwijderen

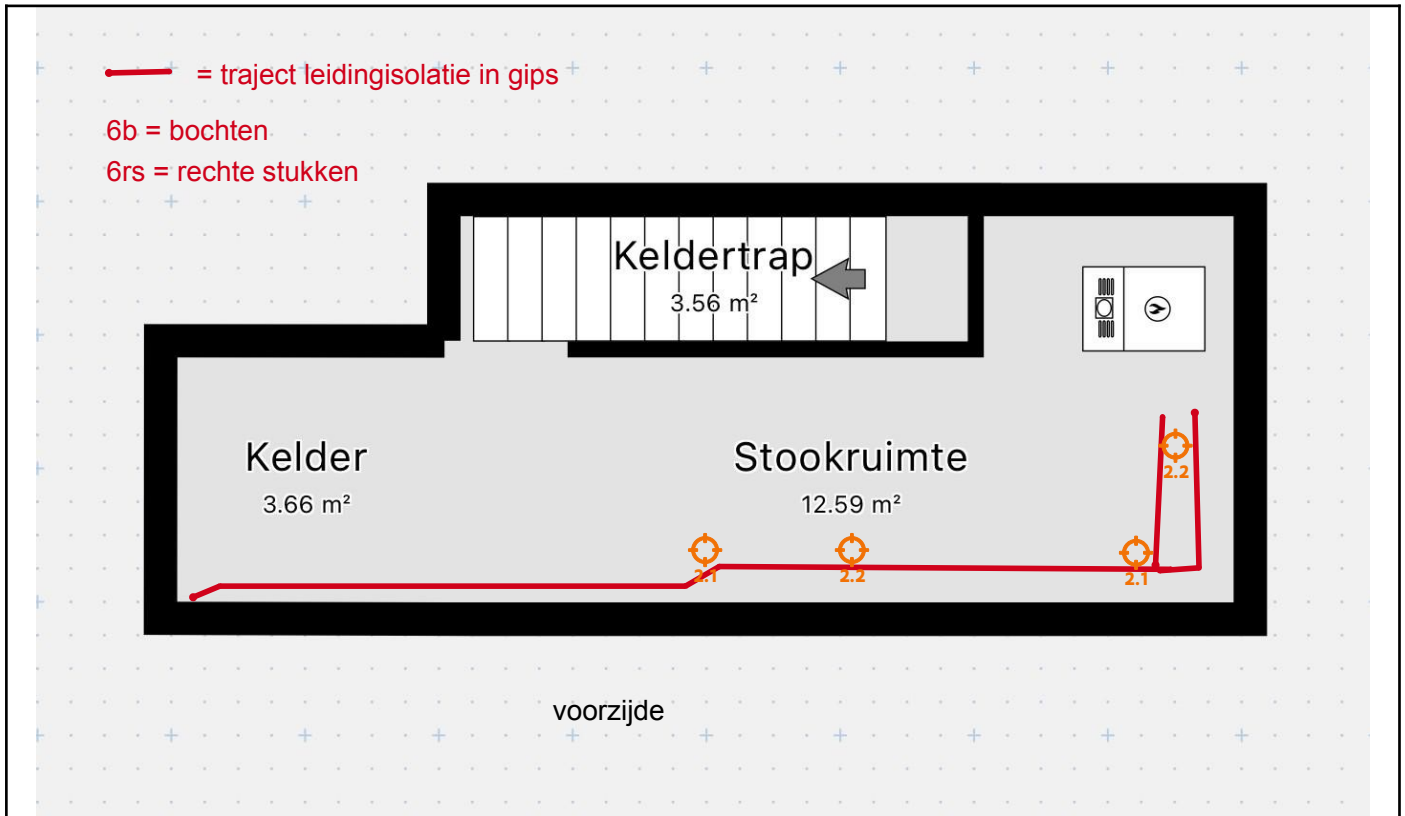
Plan 1.3: Kelder

Beschrijving	Type	Actie
2. Leidingisolatie in kelder	Asbestmateriaal	Verwijderen
2.1 Code: 6b	Mengmonster	-
2.2 Code: 6rs	Mengmonster	-

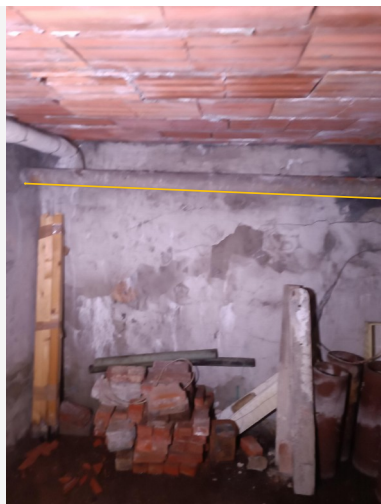
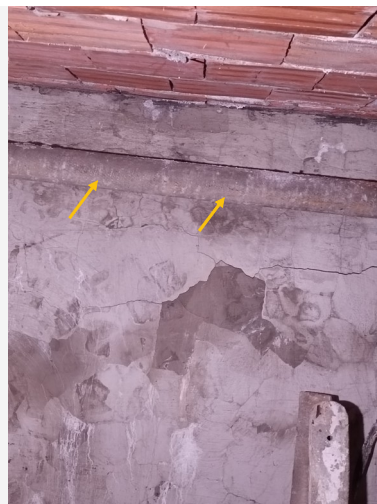
Het asbestmateriaal valt onder de mijlpaal van 2040.

Eindbeoordeling materiaalrisico	Verhoogd materiaalrisico en/of verhoogde kans op vezelvrijgave
---------------------------------	--

Gebondenheid	Categorie 1: hechtgebonden in oorsprong
Asbestsoort (vezeltype)	Crocidoliet aanwezig
Asbestconcentratie	Laag (< 50%)
Afschermingsgraad van het gehele materiaal	Geheel of deels vrij aan de binnenlucht, maar geen contact met binnenluchtstromen
Toestand van het materiaal	Licht beschadigd, licht verweerd. Intacte calciumsilicaatplaat of materiaal met categorie 3-gebondenheid

Beschrijving	Asbestcement afvoerbuys in kelder
Omgeving	Binnen
Primaire drager	Sanitaire infrastructuur en uitrusting (toe- en afvoer)
Asbestmateriaal	Buis, koker, leiding, pijp, doorvoer
Bindmiddel van asbestmateriaal	Cement
Gebondenheid op basis van bindmiddel	Hecht
Hoeveelheid (lengte - omtrek - dikte - aantal)	<ul style="list-style-type: none">• 3,00 m - 50,00 cm - 1,00 cm - 1 stuk
Totaal volume	0,015 m ³
Eenvoudig bereikbaar	Ja
Bevestigingswijze	<ul style="list-style-type: none">• Verlijmd, ingegoten, versmeerd
Identificatiemethode	<p>De asbestdeskundige beoordeelt het materiaal als asbestverdacht en dus asbesthoudend, en dit zonder monstername.</p> <p>Motivatie: De monstername brengt andere schade aan dan schade die inherent is aan de monstername.</p>
Destructieve handeling voor identificatie	Nee
Opmerking	<p>De vermelde oppervlaktes en volumes betreffen een beredeneerde raming.</p> <p>Er worden geen rechten verleend aan deze oppervlaktes/volumes.</p>

Verwijderen

- Zorg voor een veilig beheer. Vermijd het beschadigen van het asbestmateriaal. Controleer de toestand jaarlijks op wijzigingen.
- Voer bijkomende staalname(s) uit.

- Eenvoudige handelingen: mag via doe-het-zelf of door werknemer(s) met opleidingsattest eenvoudige handelingen
Eenvoudige handelingen via doe-het-zelf:

Bij het verwijderen van asbestcement buizen waarin hechtgebonden asbest kan aanwezig zijn, moeten de werkzaamheden voorzichtig en stofarm uitgevoerd worden om blootstelling te beperken.

-Voorzichtig losbeitelen zonder de toepassing zelf te breken, zagen of slijpen.

-Extra bevochtigen om stofvorming te voorkomen.

-Niet breken of splijten, om verspreiding van vezels te vermijden.

Asbestcement buizen verpakken in dubbele plastic folie en luchtdicht afsluiten.

Afvoeren naar het gemeentelijk recyclagepark als hechtgebonden asbestafval.

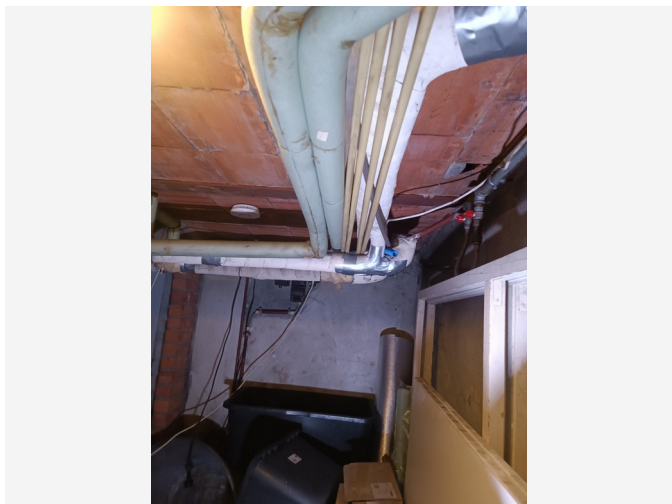
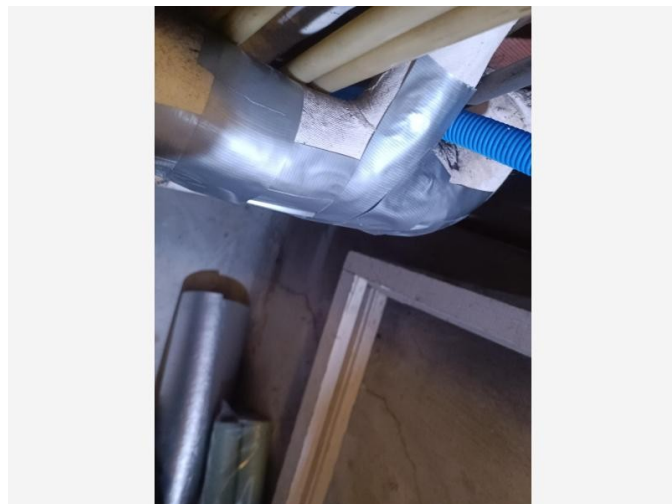
Het asbestmateriaal valt onder de mijlpaal van 2034.

Eindbeoordeling materiaalrisico	Verhoogd materiaalrisico en/of verhoogde kans op vezelvrijgave
---------------------------------	--

Gebondenheid	Categorie 2: niet-hechtgebonden met matrix
Asbestsoort (vezeltype)	Amfibool aanwezig, uitgezonderd crocidoliet
Asbestconcentratie	Hoog ($\geq 50\%$)
Afschermingsgraad van het gehele materiaal	Geheel of deels vrij aan de binnenlucht, maar geen contact met binnenluchtstromen
Toestand van het materiaal	Licht beschadigd, licht verweerd. Intacte calciumsilicaatplaat of materiaal met categorie 3-gebondenheid

#	Type	Referentie	Resultaat
2.1	Mengmonster	6b	Amosiet
2.2	Mengmonster	6rs	Amosiet

Beschrijving	Leidingisolatie in kelder
Omgeving	Binnen
Primaire drager	HVAC infrastructuur en uitrusting
Asbestmateriaal	In-situ afwerkingslagen - Thermische isolatie
Bindmiddel van asbestmateriaal	Gips - kalk
Gebondenheid op basis van bindmiddel	Niet-hechtgebonden
Hoeveelheid (lengte - omtrek - dikte - aantal)	<ul style="list-style-type: none"> • 8,00 m - 35,00 cm - 0,20 cm - 1 stuk
Totaal volume	0,006 m ³
Eenvoudig bereikbaar	Ja
Bevestigingswijze	<ul style="list-style-type: none"> • Verlijmd, ingegoten, versmeerd
Identificatiemethode	Een monstername door de asbestdeskundige met laboanalyse door een asbestlabo.
Destructieve handeling voor identificatie	Nee
Opmerking	<p>De vermelde lengtes, omtrekken en diktes betreffen een beredeneerde raming.</p> <p>Er worden geen rechten verleend aan deze lengtes, omtrekken en diktes .</p> <p>De dikte is een raming die voorkomt uit de monsterplaatsen en is daarom niet altijd representatief.</p> <p>Er werden mengmonsters genomen volgens de richtlijnen van het inspectieprotocol.</p> <p>Er kunnen bijkomende stalen genomen worden om bepaalde zones uit te sluiten.</p>

Verwijderen

- Scherm in afwachting van verwijdering het asbestmateriaal af van luchtstromingen en verstoring: bijvoorbeeld door het te verpakken, te fixeren, af te dekken, signalisatie - afbakening aan te brengen, ...
- Verwijder dit asbestmateriaal zo snel mogelijk. Volg de toestand goed op.

- Hermetische zone (erkend asbestverwijderaar)
De toepassing mag niet worden uitgevoerd door doe-het-zelf uitvoerders of door een opgeleid aannemer met enkel de 8-uurs basisopleiding asbest.
Alleen een HZ erkend asbestverwijderaar is bevoegd om deze werkzaamheden uit te voeren.
Bij verwijdering van asbesthoudende gipsisolatie:
De gipsisolatie moet losgesneden worden van het dragermateriaal (leiding).
Asbesthoudend gips is losgebonden en verbrokkelt zeer gemakkelijk.
Om te voorkomen dat asbestvezels worden verspreid in de omgeving, moet de verwijdering plaatsvinden in

een hermetisch afgesloten zone.

Leidingen mogen tijdelijk extra worden afgedekt, op voorwaarde dat deze niet verder worden beschadigd. Voorbeelden van tijdelijke afdekking zijn:

- aftapen met kunststof folie,
- gebruik van duct-tape,
- afdekken met extra doeken.

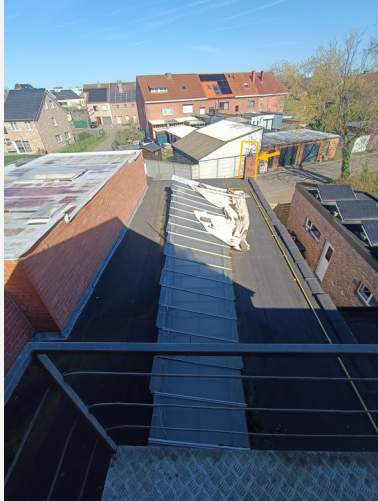
Reden: Het te onderzoeken materiaal situeert zich hoger dan 3,50 m te rekenen vanaf een veilige ondergrond

Uitleg van de asbestdeskundige: Inspectie van de schouwtop en interne delen was niet mogelijk omwille van hoogte (>3,5 m) zonder aanvullende veiligheidsvoorzieningen (stelling/hogwerker).

De zichtbare delen van de schouw vertonen geen asbestverdachte materialen.

De interne opbouw kon niet beoordeeld worden en asbestverdachte componenten kunnen niet volledig uitgesloten worden.

Bij toekomstige werken aan het dak of schouw (bv. reiniging, renovatie of inspectie) wordt aangeraden een stelling of veilige toegang te voorzien voor bijkomend onderzoek.

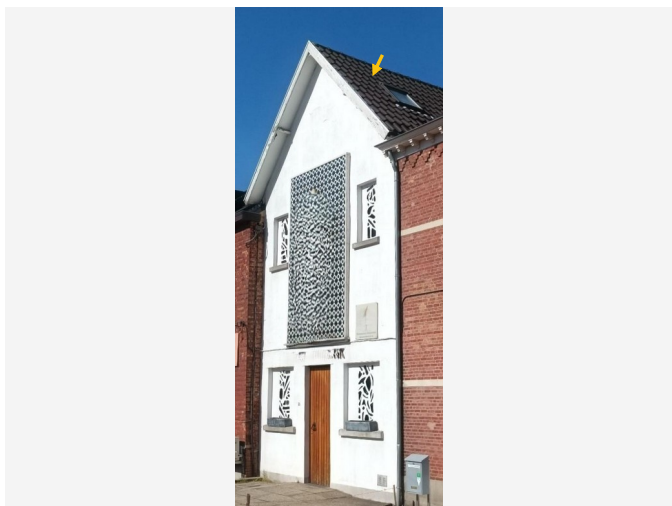
Reden: Het onderzoek kan niet uitgevoerd worden binnen de bepalingen van de Welzijnswet

Uitleg van de asbestdeskundige: Aanwezigheid onderdak kon niet vastgesteld worden: afgewerkte kamers aan de binnenkant / geen mogelijkheid om op een veilige manier een dakpan te tillen.

Bij werken kan een stelling /hoge ladder geplaatst worden om veilig te inspecteren .(om vb meerdere dakpannen tillen) of door een destructief onderzoek via de binnenkant.

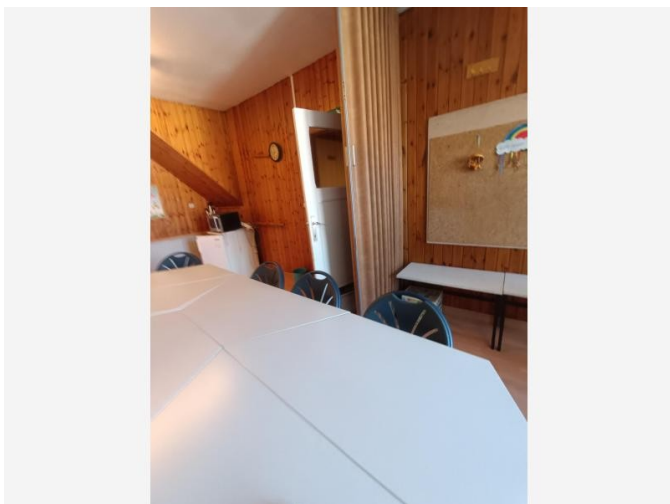
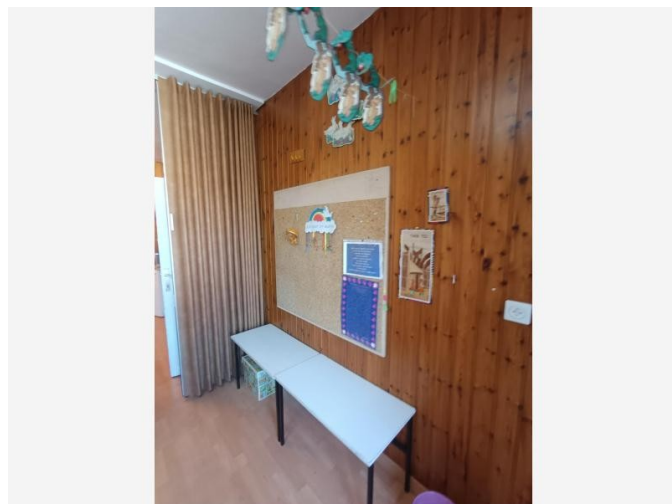
Verscheidene binnenwanden zijn afgewerkt met valse wanden in houten latten

Het is niet duidelijk of er pleisterwerk of asbest toepassingen aanwezig zijn achter/op deze valse wanden, het is aangewezen om bijkomend onderzoek uit te voeren bij werken.

Zonder destructieve handeling is het niet mogelijk om na te gaan of er asbesthoudende materialen aanwezig zijn achter de wand afwerking.

Als bij sloop of renovatie blijkt dat er achter deze wanden nog pleisterwerk of asbest verdachte toepassingen aanwezig zijn, moet dit bemonsterd worden.

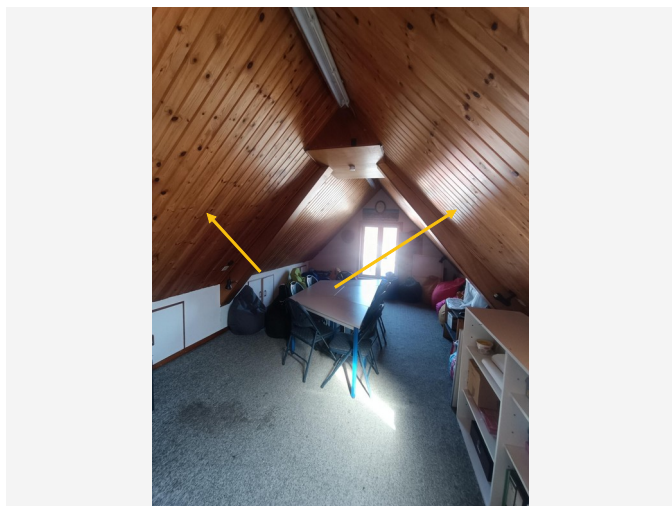
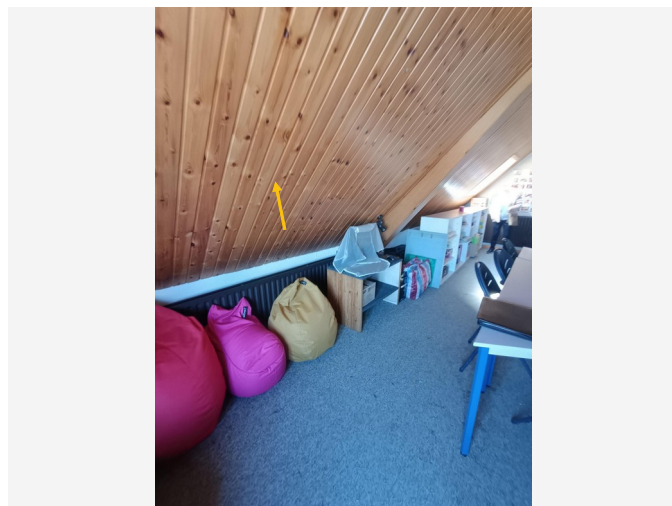
Verscheidene plafonds zijn afgewerkt met valse plafonds in plaatmateriaal.

Het is niet duidelijk of er pleisterwerk of ander verdacht asbestmateriaal aanwezig is achter / op deze valse plafonds, het is aangewezen om bijkomend onderzoek uit te voeren bij werken.

Het plafond bestaat uit gipskarton en houten latten.

Zonder destructieve handeling is het niet mogelijk om na te gaan of er asbesthoudende materialen aanwezig zijn achter de plafond afwerking.

Als bij sloop of renovatie blijkt dat er achter deze plafonds nog pleisterwerk of asbest verdachte toepassingen aanwezig zijn, moet dit bemonsterd worden.

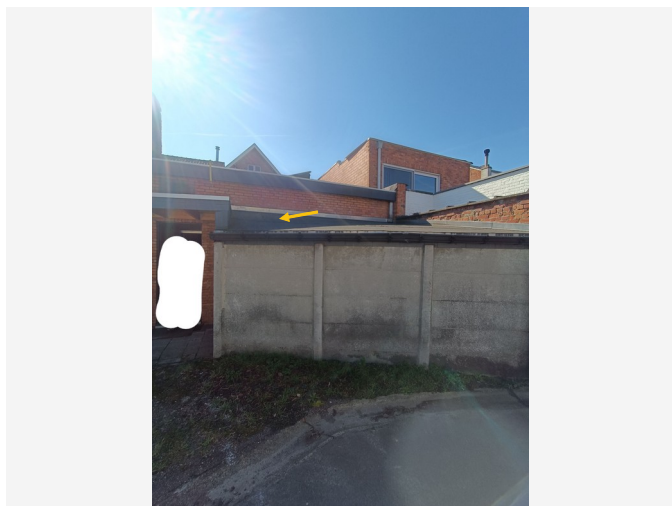
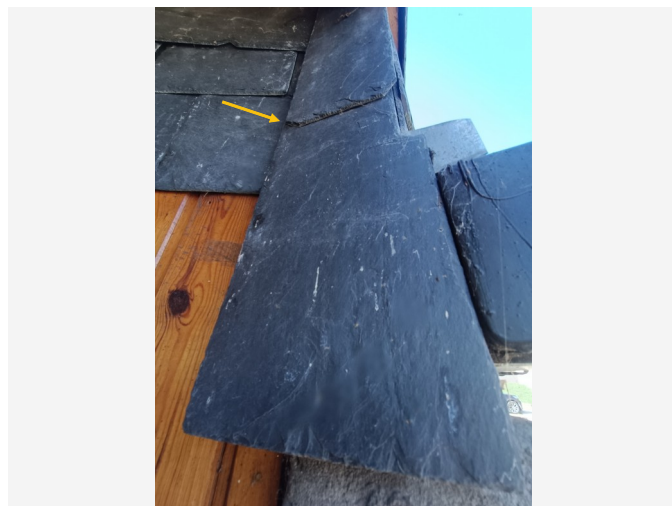
De leien zijn visueel herkend als natuurleien en zijn niet asbestverdacht.

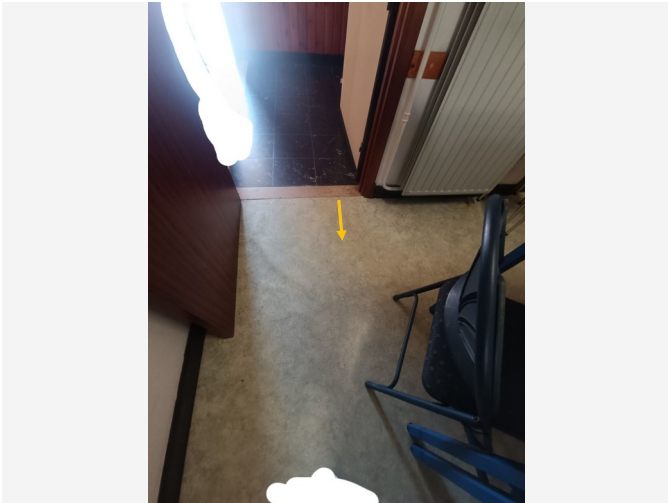
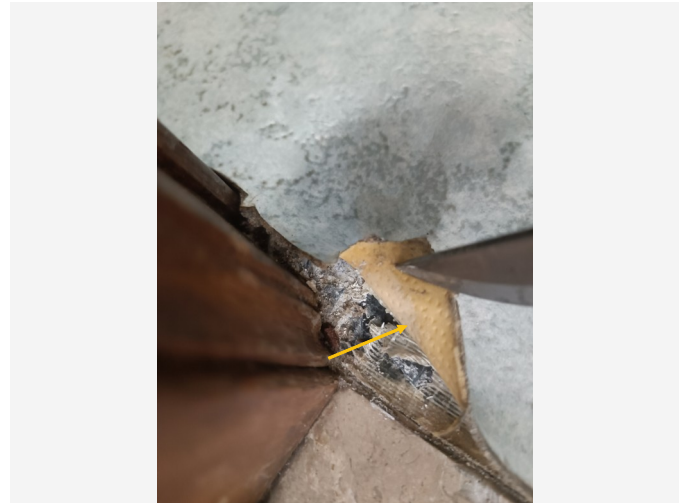
Volgens expertise kunnen we deze vinyl als niet asbest verdacht beschouwen (soepel en flexibel van structuur.)
Het is niet gekend wat eronder bevindt extra controle aangewezen bij vloer werken.

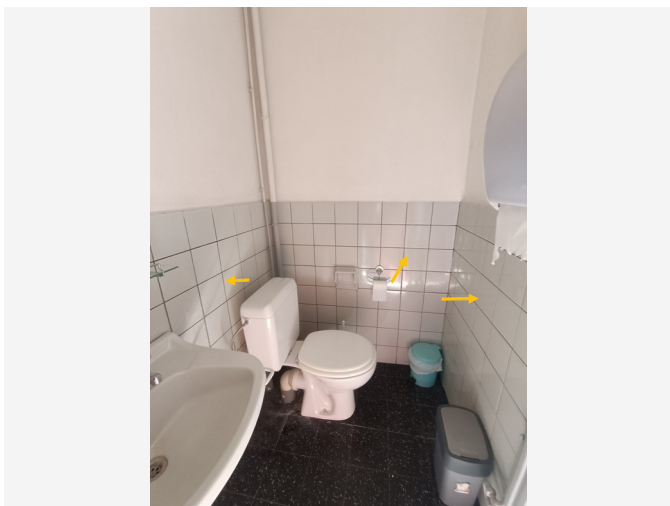
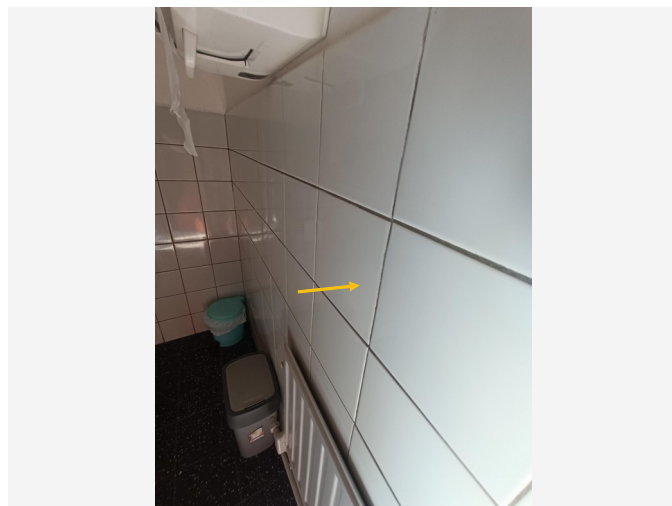
Informatie over een materiaal dat de asbestdeskundige niet kan waarnemen of vaststellen

Volgens het inspectieprotocol is een staalname van de tegellijm vereist om te kunnen bevestigen dat deze niet asbesthoudend is.

Er waren geen facturen of andere bewijsstukken beschikbaar die aantonen dat de tegels na 2001 werden geplaatst. Daarnaast waren er geen zichtbare beschadigingen aan de wandtegels, waardoor een visuele inspectie van de lijm niet mogelijk was.

Om hierover zekerheid te verkrijgen, wordt aanbevolen om bij eventuele renovatiewerken aan de tegels een bijkomend onderzoek en staalname van de lijm uit te voeren.

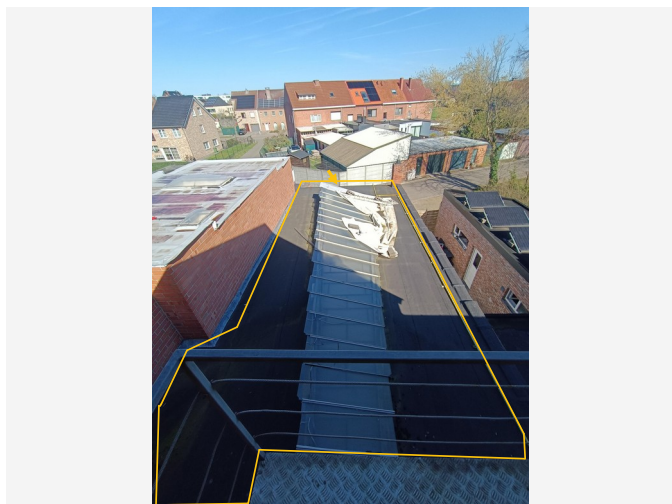
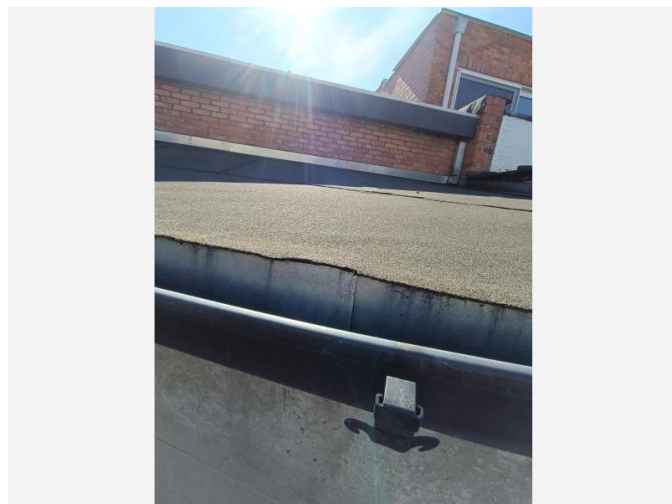
Fiche 10: Roofing plat dak

Geen asbest

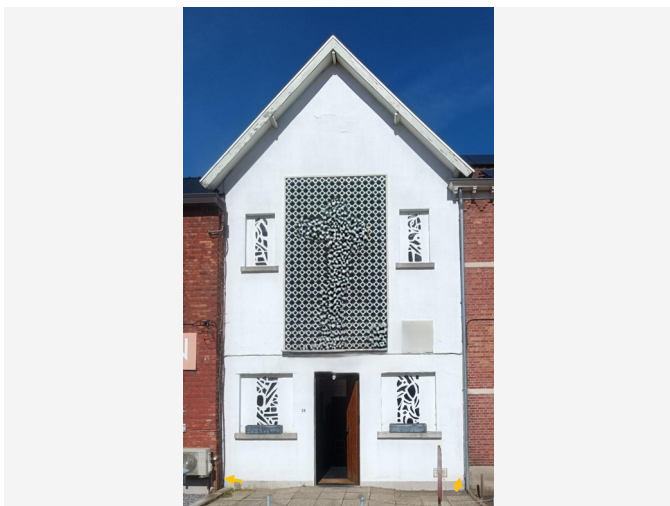
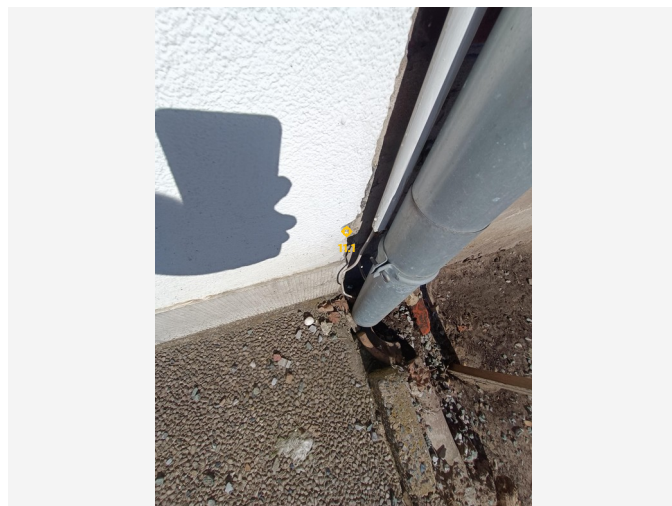
Fiche 11: Crepi voorgevel

Beschrijving	Crepi voorgevel
Omgeving	Buiten
Primaire drager	Wand buitenschil
Bindmiddel van materiaal	Cement
Gebondenheid op basis van bindmiddel	Hecht
Hoeveelheid (gewicht - aantal)	<ul style="list-style-type: none">• 250,00 kg - 1 stuk
Totaal gewicht	250,00 kg
Identificatiemethode	Een monstername door de asbestdeskundige met laboanalyse door een asbestlabo.
Destructieve handeling voor identificatie	Nee
Opmerking	<p>In het inspectieprotocol is een monstername van crepi verplicht om dit te identificeren als niet-asbesthoudend.</p> <p>De vermelde oppervlaktes en volumes betreffen een beredeneerde raming.</p> <p>Er worden geen rechten verleend aan deze oppervlaktes/volumes.</p> <p>(staal genomen van twee plaatsen)</p>

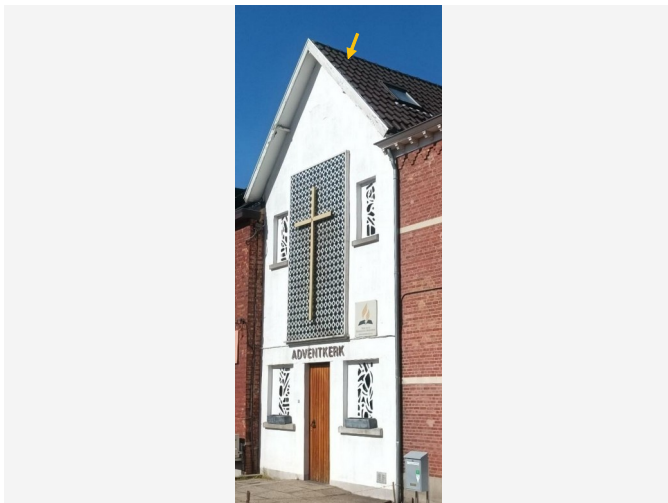
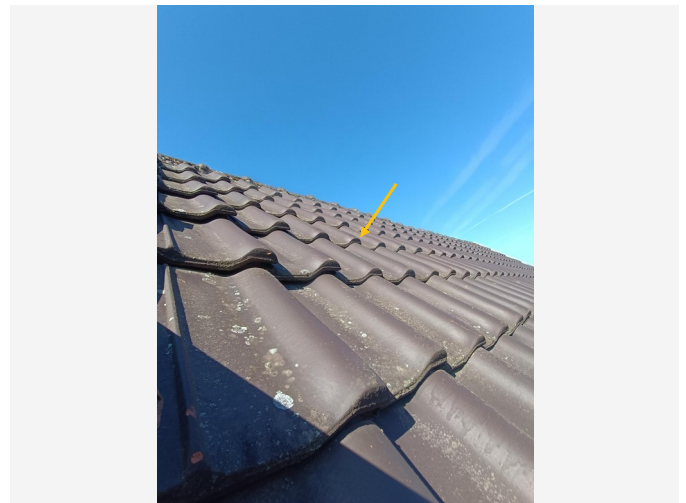
Beschrijving	Notitie	Terug te vinden op plannen
Fiche 16: Dakbedekking kerk vooraan niet verdacht.	De dakbedekking wordt gecontroleerd. deze bestaat uit dakpannen en is niet asbest verdacht.	Plan 1.11: Hoofdgebouw plan
Fiche 17: CV Ketel Vaillant in kelder	De CV ketel werd gecontroleerd en is een recent type en niet asbest verdacht.	-
