Asbestinventarisatetest

Varentstraat 121, 3118 Rotselaar

Attestnummer : 20260601-000443.000

Uitgegeven op : 01.06.2026

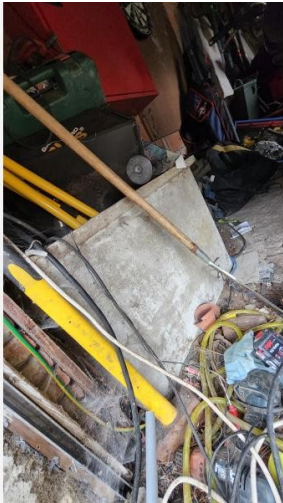
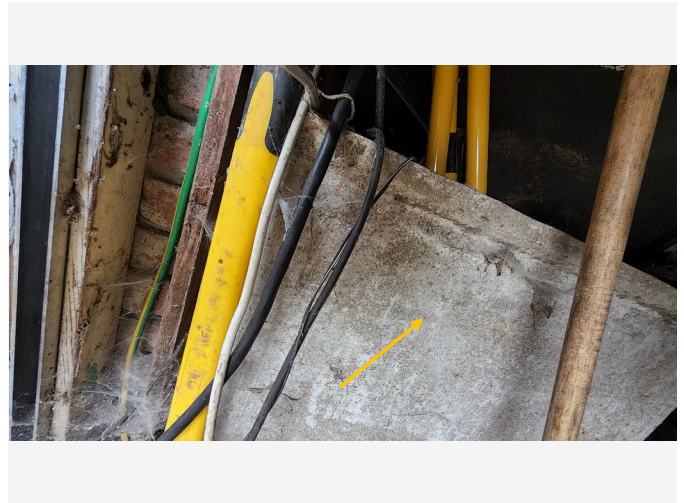
Het asbestmateriaal valt onder de mijlpaal van 2040.

Beschrijving	Bloembak
Type afvalstof	Betreft stock-voorraad of gedemonteerde asbestmaterialen
Aanwezige resten	Bloembak is nog aanwezig in de garage
Omgeving	Binnen
Primaire drager	Vloer
Asbestmaterialen	<ul style="list-style-type: none">Bak, reservoir, kuip, bloembak
Bindmiddel van asbestmateriaal	Cement
Gebondenheid op basis van bindmiddel	Hecht
Hoeveelheid (gewicht - aantal)	<ul style="list-style-type: none">5,00 kg - 1 stuk
Totaal gewicht	5,00 kg
Eenvoudig bereikbaar	Ja
Identificatiemethode	De asbestdeskundige beoordeelt het materiaal als asbestverdacht en dus asbesthoudend, en dit zonder monstername.

Dringend verwijderen

- Verwijder het asbestafval.

- Eenvoudige handelingen: mag via doe-het-zelf of door werknemer(s) met opleidingsattest eenvoudige handelingen
Eenvoudige handelingen: mag via doe-het-zelf of door werknemer(s) met opleidingsattest eenvoudige handelingen De toepassingen zijn eenvoudig bereikbaar en kunnen zelf verwijderd worden.
Verwijderingsinstructies: De toepassingen dienen in hun geheel verwijderd te worden, zonder ze te breken, om vezelverspreiding te voorkomen. Bevochtig en fixeer de leien grondig voordat je ze verwijdert. Gebruik traagdraaiend gereedschap om schade of breuk van de toepassing te voorkomen. Indien nodig, gebruik een hoogtewerker om veilig te werken op hoogte. Benodigde persoonlijke beschermingsmiddelen (PBMs): FFP3-mondmasker Handschoenen Wegwerpoverall (Type 6) Veiligheidsschoenen Afvoer: De toepassing moeten dubbel verpakt worden en afgevoerd naar een erkende asbestafvalverwerker. Dit kan eventueel in een container met daarin een asbestzak om ze afvoer veilig te stellen. Voor meer info: <https://ovam.vlaanderen.be/wie-mag-wat-verwijderen> <https://ovam.vlaanderen.be/voorzorgsmaatregelen-bij-asbestverwijdering>

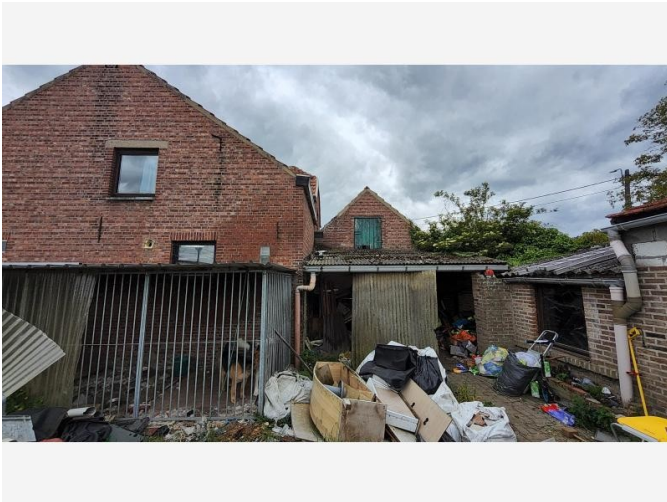
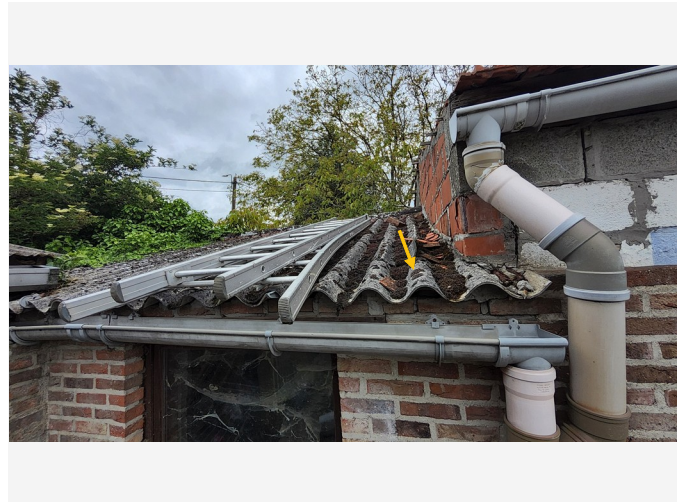
Het asbestmateriaal valt onder de mijlpaal van 2034.

Eindbeoordeling materiaalrisico	Hoog materiaalrisico en/of hoge kans op vezelvrijgave
---------------------------------	---

Gebondenheid	Categorie 1: hechtgebonden in oorsprong
Asbestsoort (vezeltype)	Crocidoliet aanwezig
Asbestconcentratie	Laag (< 50%)
Afschermingsgraad van het gehele materiaal	Geheel of deels vrij aan de buitenlucht, maar geen contact met binnenlucht
Toestand van het materiaal	Zwaar beschadigd, zwaar verweerd

Beschrijving	Golfplaten
Omgeving	Grenst aan binnen- en buitenlucht
Primaire drager	Schuin dak
Asbestmateriaal	Dak- en gevelbekleding - Golfplaat
Bindmiddel van asbestmateriaal	Cement
Gebondenheid op basis van bindmiddel	Hecht
Hoeveelheid (oppervlakte - aantal)	<ul style="list-style-type: none">• 15,00 m² - 1 stuk
Totale oppervlakte	15,00 m ²
Eenvoudig bereikbaar	Ja
Bevestigingswijze	<ul style="list-style-type: none">• Geschroefd
Identificatiemethode	<p>De asbestdeskundige beoordeelt het materiaal als asbestverdacht en dus asbesthoudend, en dit zonder monstername.</p> <p>Motivatie: Er is een onderzoeksbeperking die monstername verhindert; De asbestdeskundige kan geen volledige risicobeoordeling uitvoeren van het materiaal.</p>
Destructieve handeling voor identificatie	Nee
Opmerking	Op het domein was enorm veel rommel en afval aanwezig. Er was geen mogelijkheid een veilige staalname uit te voeren van de toepassing.

Dringend verwijderen

- Zorg voor een veilig beheer. Vermijd het beschadigen van het asbestmateriaal. Controleer de toestand jaarlijks op wijzigingen.
- Scherm in afwachting van verwijdering het asbestmateriaal af van luchtstromingen en verstoring: bijvoorbeeld door het te verpakken, te fixeren, af te dekken, signalisatie - afbakening aan te brengen, ...
- Voer bijkomende staalname(s) uit.

- Eenvoudige handelingen: enkel door erkend asbestverwijderaar
Eenvoudige handelingen: enkel door erkend asbestverwijderaar

Methodiek verwijdering Eenvoudige handelingen: enkel door erkend asbestverwijderaar De toepassingen is niet eenvoudig bereikbaar en kan zelf niet verwijderd worden. Gezien de risico's en de benodigde voorzorgsmaatregelen, wordt het sterk aangeraden om de werkzaamheden te laten uitvoeren door een erkend asbestverwijderaar. Dit omdat de toepassing doorloopt doorheen de woningstructuur
Verwijderingsinstructies: De toepassingen dienen in hun geheel verwijderd te worden, zonder ze te breken, om vezelverspreiding te voorkomen. Bevochtig en fixeer de leien grondig voordat je ze verwijdert. Gebruik traag draaiend gereedschap om schade of breuk van de toepassing te voorkomen. Indien nodig, gebruik een

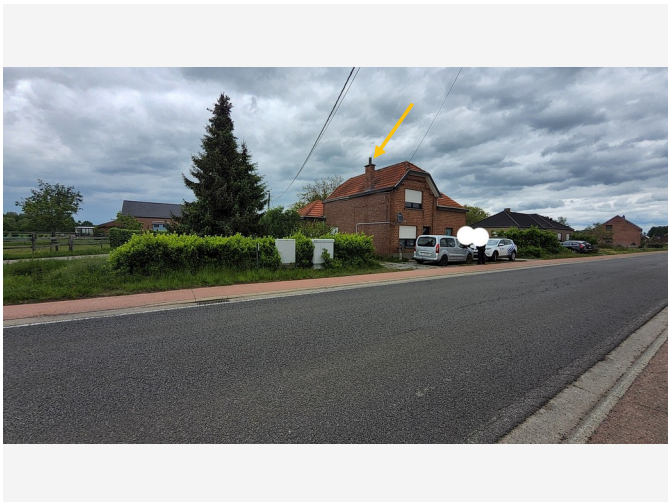
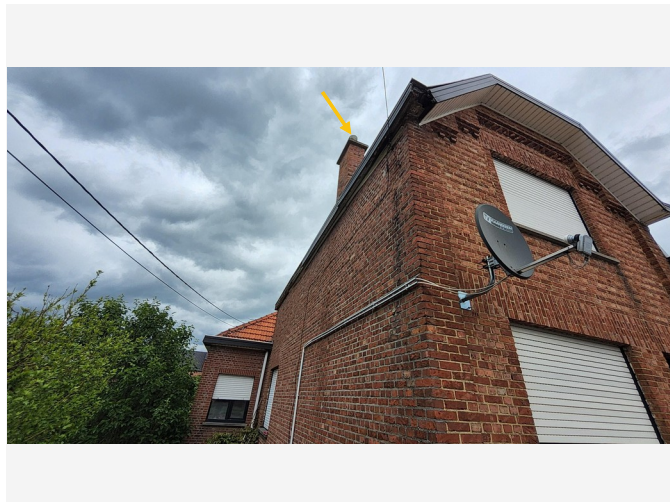
Het asbestmateriaal valt onder de mijlpaal van 2034.

Eindbeoordeling materiaalrisico	Hoog materiaalrisico en/of hoge kans op vezelvrijgave
---------------------------------	---

Gebondenheid	Categorie 1: hechtgebonden in oorsprong
Asbestsoort (vezeltype)	Crocidoliet aanwezig
Asbestconcentratie	Laag (< 50%)
Afschermingsgraad van het gehele materiaal	Geheel of deels vrij aan binnenluchtstromen
Toestand van het materiaal	Matig beschadigd, matig verweerd

Beschrijving	Rookgaskanaal
Omgeving	Grenst aan binnen- en buitenlucht
Primaire drager	HVAC infrastructuur en uitrusting
Asbestmateriaal	Rookgaskanaal
Bindmiddel van asbestmateriaal	Cement
Gebondenheid op basis van bindmiddel	Hecht
Hoeveelheid (lengte - omtrek - dikte - aantal)	<ul style="list-style-type: none"> • 2,50 m - 30,00 cm - 3,00 cm - 2 stuks
Totaal volume	0,045 m ³
Eenvoudig bereikbaar	<p>Nee</p> <ul style="list-style-type: none"> • Verwijdering tast de bouwkundige integriteit aan.
Bevestigingswijze	<ul style="list-style-type: none"> • Verlijmd, ingegoten, versmeerd
Identificatiemethode	<p>De asbestdeskundige beoordeelt het materiaal als asbestverdacht en dus asbesthoudend, en dit zonder monstername.</p> <p>Motivatie: Er is een onderzoeksbeperking die monstername verhindert; De ruimte of het materiaal bevindt zich hoger dan 3,5 meter vanaf een vaste ondergrond.</p>
Destructieve handeling voor identificatie	Nee

Opmerking	De inhoud van de schouwen kon niet volwaardig onderzocht worden. Er werden asbestcemente rookgaskanalen vastgesteld. Echter kon er niet met zekerheid vastgesteld worden of deze verder lopen in de schouwstructuur of niet.

Dringend verwijderen

- Zorg voor een veilig beheer. Vermijd het beschadigen van het asbestmateriaal. Controleer de toestand jaarlijks op wijzigingen.
- Scherm in afwachting van verwijdering het asbestmateriaal af van luchtstromingen en verstoring: bijvoorbeeld door het te verpakken, te fixeren, af te dekken, signalisatie - afbakening aan te brengen, ...
- Zorg voor een veilig beheer en verwijder dit asbestmateriaal wanneer het bij werken eenvoudig bereikbaar wordt. Controleer de toestand jaarlijks op wijzigingen.
- Voer bijkomende staalname(s) uit.

- Eenvoudige handelingen: enkel door erkend asbestverwijderaar

Eenvoudige handelingen: enkel door erkend asbestverwijderaar
Methodiek verwijdering Eenvoudige handelingen: enkel door erkend asbestverwijderaar De toepassingen is niet eenvoudig bereikbaar en kan zelf niet verwijderd worden. Gezien de risico's en de benodigde voorzorgsmaatregelen, wordt het sterk aangeraden om de werkzaamheden te laten uitvoeren door een erkend asbestverwijderaar. Dit omdat de toepassing doorloopt doorheen de woningstructuur

Verwijderingsinstructies: De toepassingen dienen in hun geheel verwijderd te worden, zonder ze te breken, om vezelverspreiding te voorkomen. Bevochtig en fixeer de leien grondig voordat je ze verwijdert. Gebruik traag draaiend gereedschap om schade of breuk van de toepassing te voorkomen. Indien nodig, gebruik een hoogtewerker om veilig te werken op hoogte. Benodigde persoonlijke beschermingsmiddelen (PBMs): FFP3-mondmasker Handschoenen Wegwerpoverall (Type 6) Veiligheidsschoenen Afvoer: De toepassing moeten dubbel verpakt worden en afgevoerd naar een erkende asbestafvalverwerker. Dit kan eventueel in een container met daarin een asbestzak om de afvoer veilig te stellen. Voor meer info: <https://ovam.vlaanderen.be/wie-mag-wat-verwijderen> <https://ovam.vlaanderen.be/voorzorgsmaatregelen-bij-asbestverwijdering>

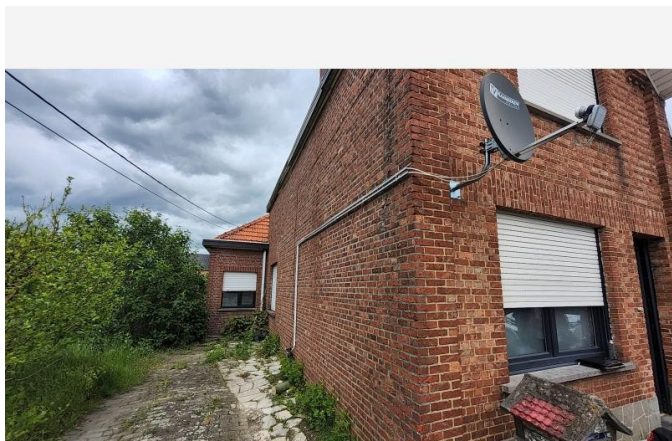
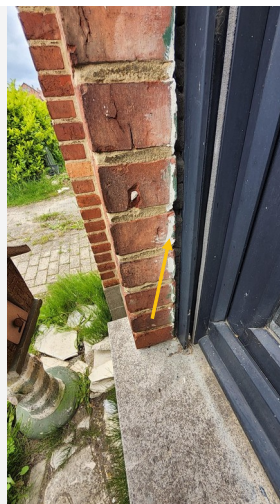
Het asbestmateriaal valt onder de mijlpaal van 2040.

Eindbeoordeling materiaalrisico	Verhoogd materiaalrisico en/of verhoogde kans op vezelvrijgave
---------------------------------	--

Gebondenheid	Categorie 1: hechtgebonden in oorsprong
Asbestsoort (vezeltype)	Alleen chrysotiel aanwezig
Asbestconcentratie	Laag (< 50%)
Afschermingsgraad van het gehele materiaal	Geheel of deels vrij aan de buitenlucht, maar geen contact met binnenlucht
Toestand van het materiaal	Matig beschadigd, matig verweerd

#	Type	Referentie	Resultaat
4.1	Puntmonster	19/5/26-W3	Chrysotiel

Beschrijving	Mastiek tussen muur en profiel
Omgeving	Binnen
Primaire drager	Wandopening verticaal (raam, deur, ...)
Asbestmateriaal	In-situ afwerkingslagen - Pasta, stopverf, voegsel, stopsel, vulsel, mastiek, katten, ...
Bindmiddel van asbestmateriaal	Kitten, mastiek, pasta
Gebondenheid op basis van bindmiddel	Hecht
Hoeveelheid (lengte - aantal)	• 1,00 m - 15 stuks
Totale lengte	15,00 m
Eenvoudig bereikbaar	Ja
Bevestigingswijze	• Verlijmd, ingegoten, versmeerd
Identificatiemethode	Een monstername door de asbestdeskundige met laboanalyse door een asbestlabo.
Destructieve handeling voor identificatie	Nee

Verwijderen

- Zorg voor een veilig beheer. Vermijd het beschadigen van het asbestmateriaal. Controleer de toestand jaarlijks op wijzigingen.
- Scherm in afwachting van verwijdering het asbestmateriaal af van luchtstromingen en verstoring: bijvoorbeeld door het te verpakken, te fixeren, af te dekken, signalisatie - afbakening aan te brengen, ...

- Eenvoudige handelingen: mag via doe-het-zelf of door werknemer(s) met opleidingsattest eenvoudige handelingen
Eenvoudige handelingen: mag via doe-het-zelf of door werknemer(s) met opleidingsattest eenvoudige handelingen De toepassingen zijn eenvoudig bereikbaar en kunnen zelf verwijderd worden.
Verwijderingsinstructies: De toepassingen dienen in hun geheel verwijderd te worden, zonder ze te breken, om vezelverspreiding te voorkomen. Bevochtig en fixeer de leien grondig voordat je ze verwijdert. Gebruik traagdraaiend gereedschap om schade of breuk van de toepassing te voorkomen. Indien nodig, gebruik een hoogtewerker om veilig te werken op hoogte. Benodigde persoonlijke beschermingsmiddelen (PBM's): FFP3-mondmasker Handschoenen Wegwerpoverall (Type 6) Veiligheidsschoenen Afvoer: De toepassing moeten dubbel verpakt worden en afgevoerd naar een erkende asbestafvalverwerker. Dit kan eventueel in een container met daarin een asbestzak om ze afvoer veilig te stellen. Voor meer info:

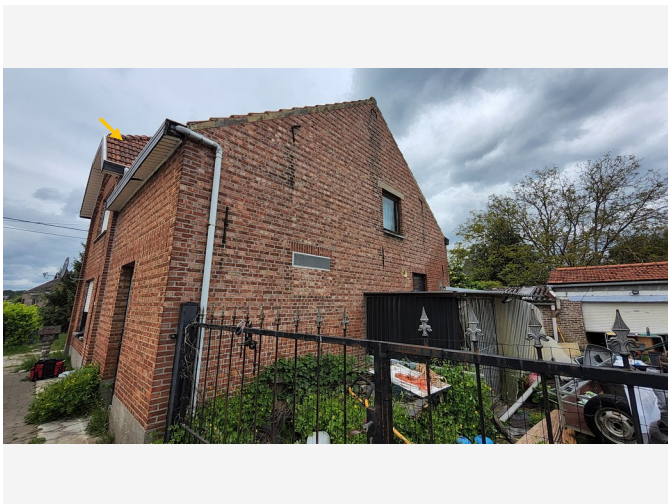
Tijdelijke beperking

Reden: Het te onderzoeken materiaal situeert zich hoger dan 3,50 m te rekenen vanaf een veilige ondergrond

Uitleg van de asbestdeskundige: Het onderdak was niet inspecteerbaar. Er was geen dakraam aanwezig om een dakpan vanuit op te heffen. Het dak situeert zich hoger dan 3.5m te rekenen vanaf een veilige ondergrond.

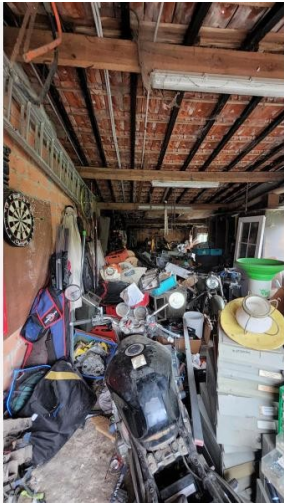
Tijdelijke beperking

Reden: Er is geen volledige risicobeoordeling mogelijk

Uitleg van de asbestdeskundige: Het attest werd opgemaakt in functie van een gedwongen verkoop. Verschillende delen van de woning waren niet bereikbaar door de grote hoeveelheid materiaal in opslag.:

- Garages
- Achterbouw:
- Deur in de woonkamer
- eventuele kelder
- Ruimte tussen plafond en daknok hoofdbouw
- Ruimte tussenplafond en daknok achterbouw (boven keuken).
- Ruimte boven garages
- Tuin

De woning werd zo goed mogelijk onderzocht. Echter konden niet alle ruimtes tot in detail onderzocht worden.

Een opruiming op een redelijke termijn was niet realistisch.

Na leegmaking adviseren wij een actualisatie te laten uitvoeren.

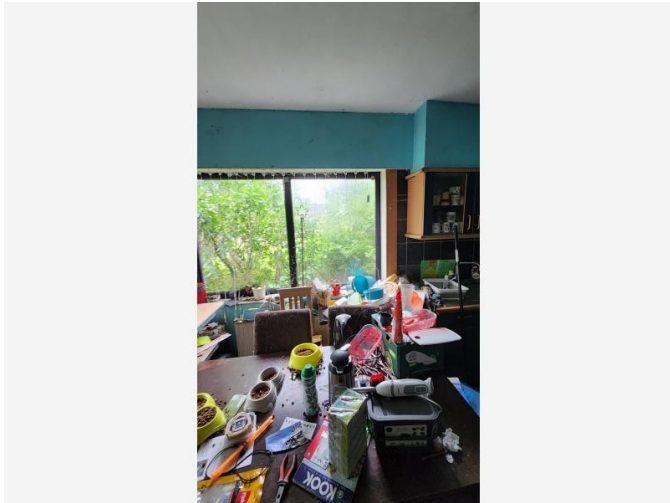
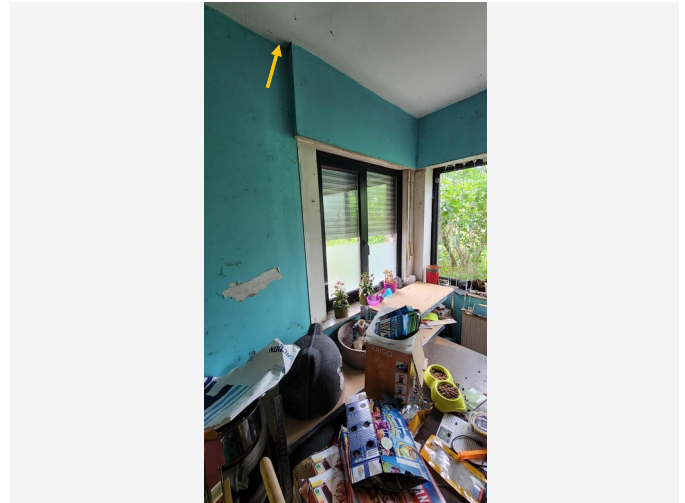
Fiche 7: Pleisterwerk plafond

Geen asbest

#	Type	Referentie	Resultaat
7.1	Mengmonster	19/5/26-W2	Geen asbest

Beschrijving	Pleisterwerk plafond
Omgeving	Binnen
Primaire drager	Plafond
Bindmiddel van materiaal	Gips - kalk
Gebondenheid op basis van bindmiddel	Niet-hechtgebonden
Hoeveelheid (oppervlakte - dikte - aantal)	• 180,00 m ² - 3,00 cm - 1 stuk
Totaal volume	5,40 m ³
Identificatiemethode	Een monstername door de asbestdeskundige met laboanalyse door een asbestlabo.
Destructieve handeling voor identificatie	Nee
Opmerking	Staalname: Keuken, woonkamer en hal. Geen pleisterwerk op het plafond bij de cv installatie.

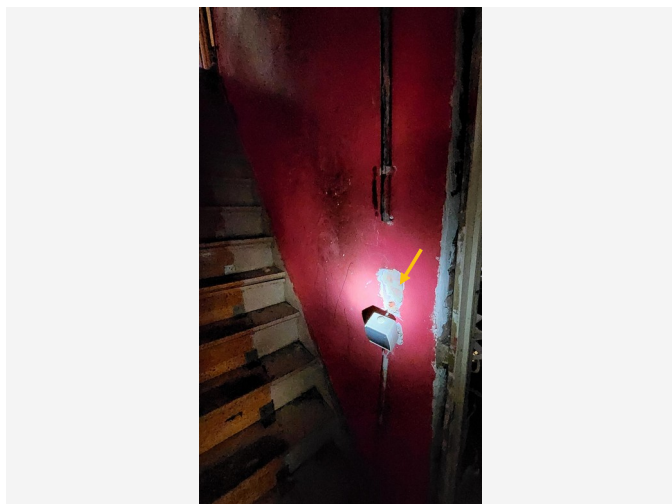
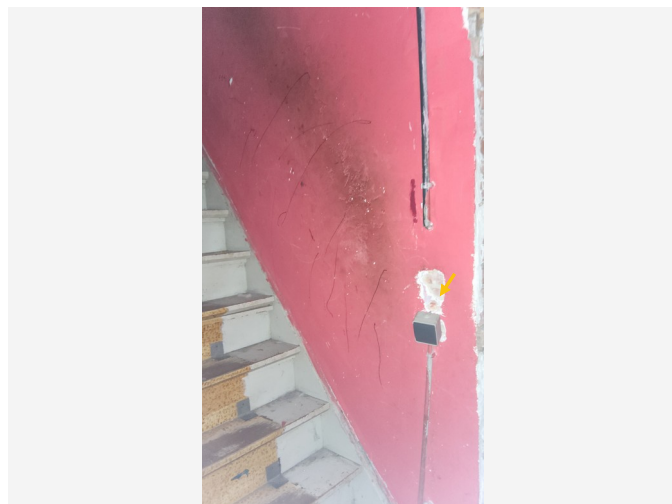
Geen asbest

#	Type	Referentie	Resultaat
8.1	Mengmonster	19/5/26-W1	Geen asbest

Beschrijving	Pleisterwerk muren
Omgeving	Binnen
Primaire drager	Binnenwand
Bindmiddel van materiaal	Gips - kalk
Gebondenheid op basis van bindmiddel	Niet-hechtgebonden
Hoeveelheid (oppervlakte - dikte - aantal)	• 280,00 m ² - 3,00 cm - 1 stuk
Totaal volume	8,40 m ³
Identificatiemethode	Een monstername door de asbestdeskundige met laboanalyse door een asbestlabo.
Destructieve handeling voor identificatie	Nee
Opmerking	Staalname; Keuken: woonkamer, hal. Geen pleisterwerk bij cv installatie

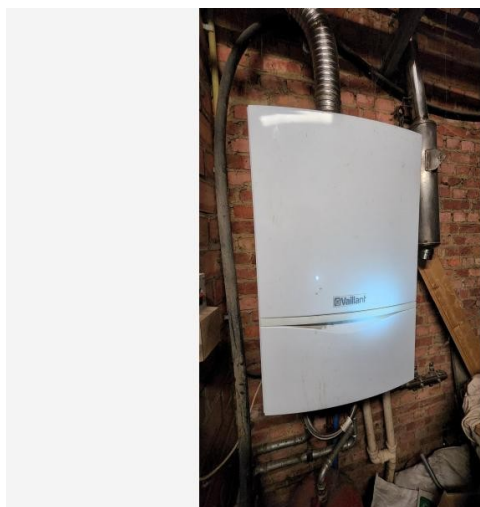
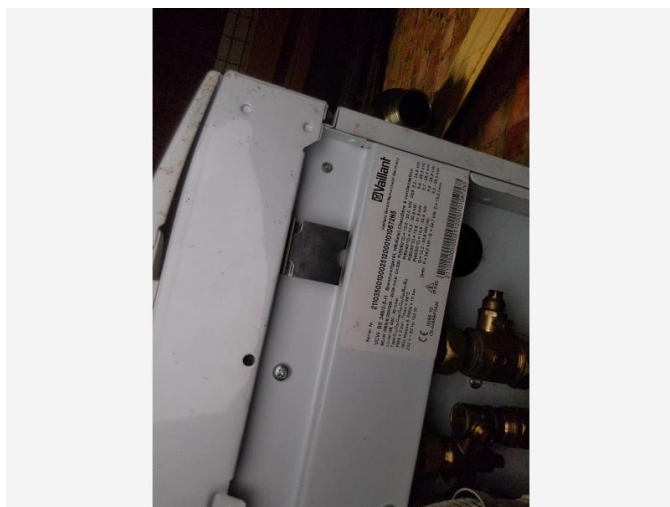
Beschrijving	Notitie	Terug te vinden op plannen
Fiche 9: Recente cv installatie	Cv ketel dd van 2010.	-
