# Asbestinventarisatetest

s'Herenstraat 3, 1620 Drogenbos

Attestnummer : 20231020-000341.000

Uitgegeven op : 20.10.2023

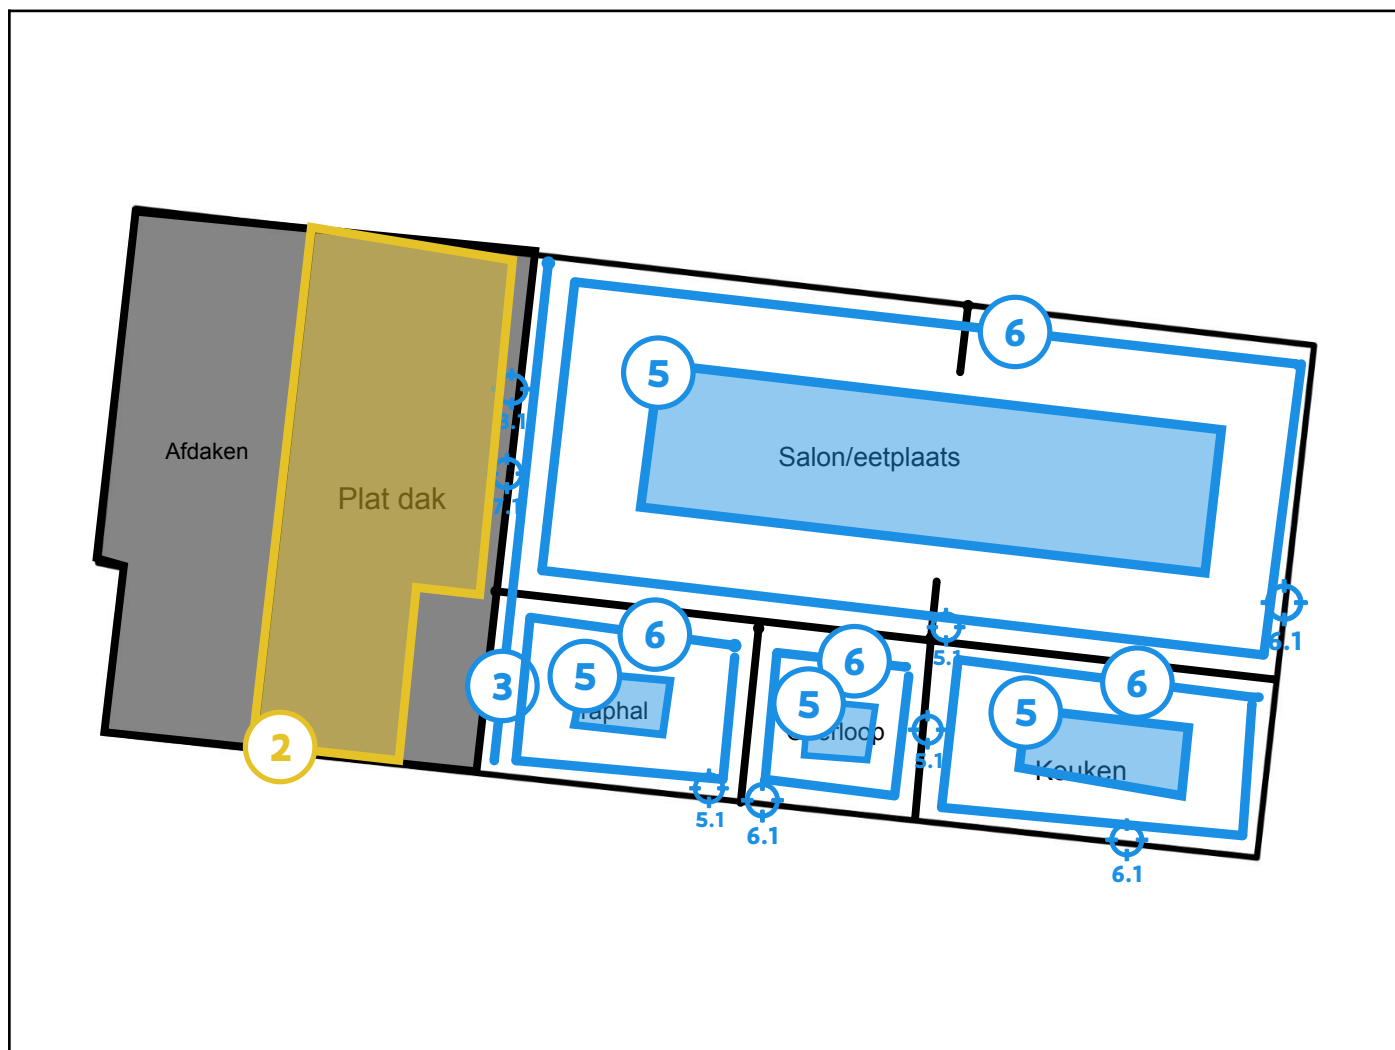
## Plan 1.2: 1ste verdieping

Beschrijving	Type	Actie
2. Roofing plat dak en dakgoten	Asbestmateriaal	Zorgvuldig beheren
3. Gevelleien grijs achterzijde	Geen asbest	-
3.1 Code: A237-5	Puntmonster	-
5. Pleister plafonds	Geen asbest	-
5.1 Code: A237-2	Mengmonster	-
6. Pleister wanden	Geen asbest	-
6.1 Code: A237-1	Mengmonster	-

7. Mastiek gevelleien	Geen asbest	-
7.1 Code: A237-3	Puntmonster	-

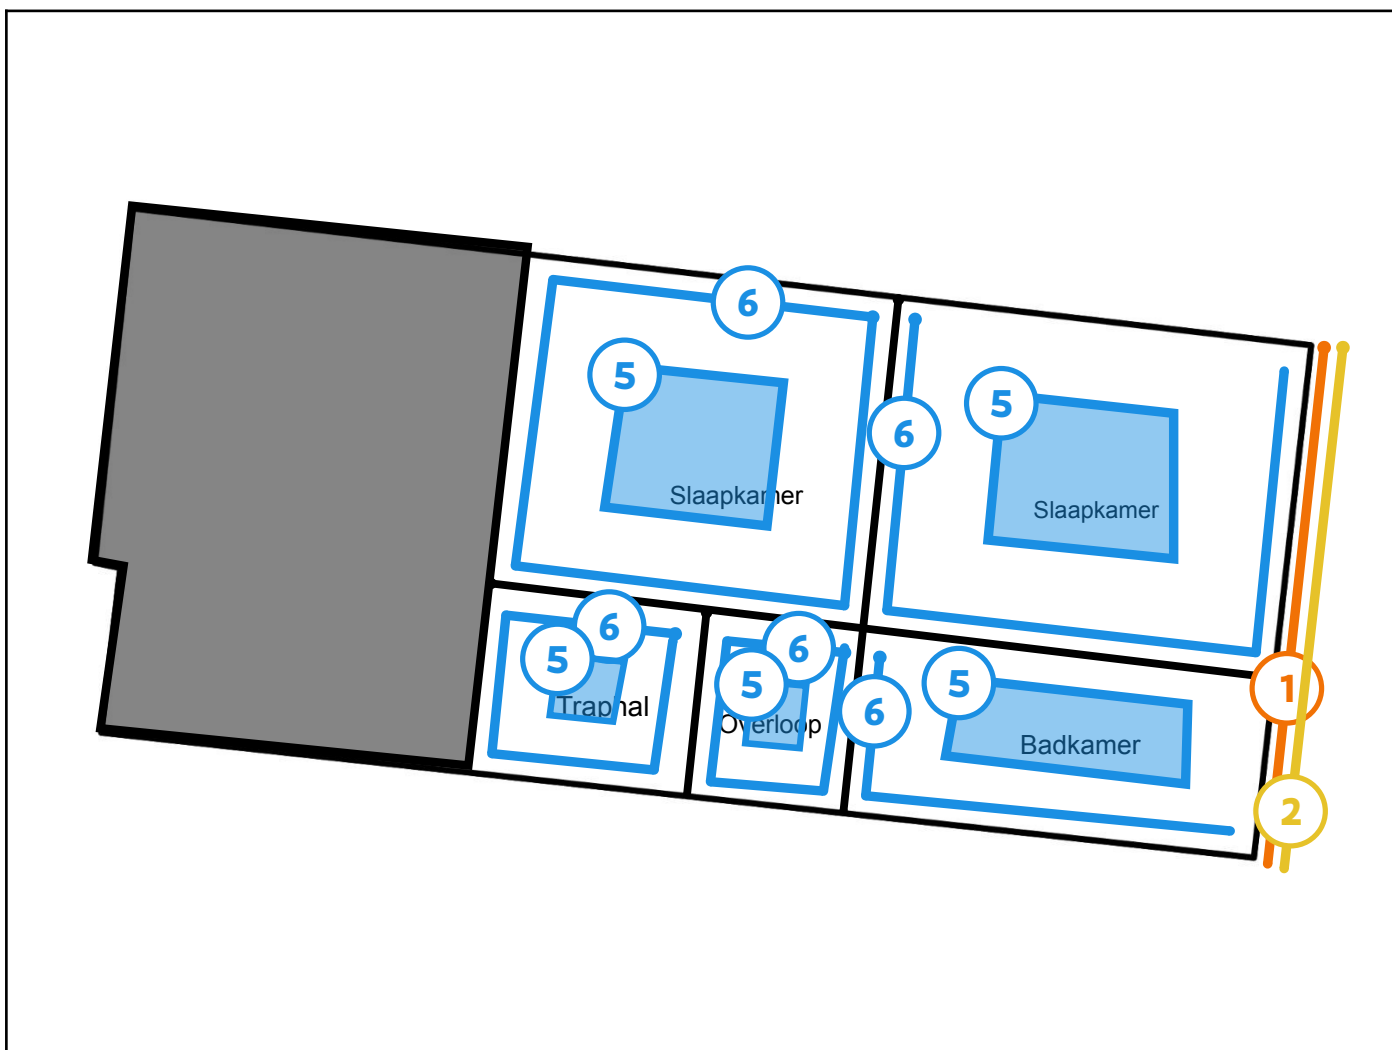
## Plan 1.3: 2de verdieping

Beschrijving	Type	Actie
1. Gevelleien rood/wit voorzijde	Asbestmateriaal	Verwijderen
2. Roofing plat dak en dakgoten	Asbestmateriaal	Zorgvuldig beheren
5. Pleister plafonds	Geen asbest	-
6. Pleister wanden	Geen asbest	-

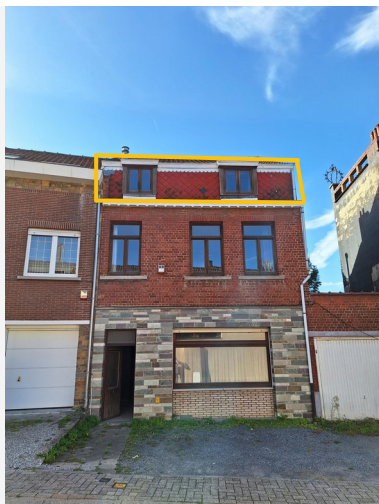
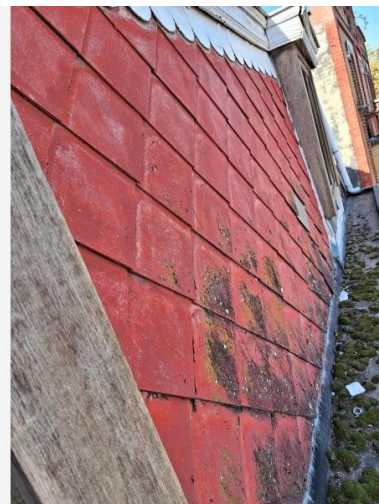
Eindbeoordeling materiaalrisico	Verhoogd materiaalrisico en/of verhoogde kans op vezelvrijgave
---------------------------------	--

Gebondenheid	Categorie 1: hechtgebonden in oorsprong
Asbestsoort (vezeltype)	Crocidoliet aanwezig
Asbestconcentratie	Laag (< 50%)
Afschermingsgraad van het gehele materiaal	Geheel of deels vrij aan de buitenlucht
Toestand van het materiaal	Matig beschadigd, matig verweerd

Beschrijving	Gevelleien rood/wit voorzijde
Omgeving	Buiten
Primaire drager	Wand buitenschil
Asbestmateriaal	Dak- en gevelbekleding - Lei, shingle
Bindmiddel van asbestmateriaal	Cement
Gebondenheid op basis van bindmiddel	Hecht
Hoeveelheid (oppervlakte - aantal)	• 6,00 m <sup>2</sup> - 1 stuk
Totale oppervlakte	6,00 m <sup>2</sup>
Eenvoudig bereikbaar	Ja

Het asbestmateriaal valt onder de mijlpaal van 2034.

- Verwijder dit asbestmateriaal zo snel mogelijk. Volg de toestand goed op.
- Hemelwater dat afspoelt van asbestcement daken of gevels kan asbestdeeltjes bevatten. Gebruik het enkel voor gesloten circuits (bv. spoelen toiletten). Reinig na het vervangen van het dak of de gevel de dakgoten en regenwaterput of -ton om asbesthoudend sediment of slib te verwijderen

- Eenvoudige handelingen: mag via doe-het-zelf of door werknemer(s) met opleidingsattest eenvoudige handelingen  
Dit betreft een hechtgebonden toepassing en mag men zelf verwijderen mits het volgen van de veiligheidsvoorschriften. Fixeer de leien alvorens de verwijdering met een fixatiemiddel of water en draag de voorgeschreven beschermingsstukken. Beschadig de leien niet tijdens de verwijdering. Indien dit niet mogelijk is dient u minstens een aannemer te contacteren dewelke in het bezit is van het attest eenvoudige handelingen in kader van asbestverwijdering. Meer info kan u vinden op [ovam.vlaanderen.be/omgaan-met-asbest](http://ovam.vlaanderen.be/omgaan-met-asbest)

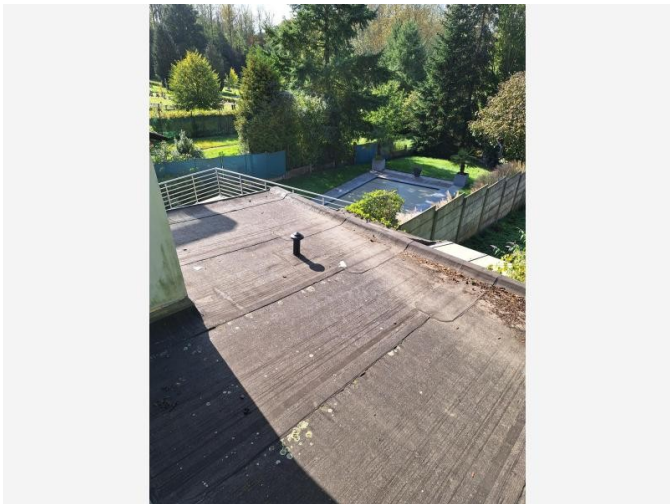
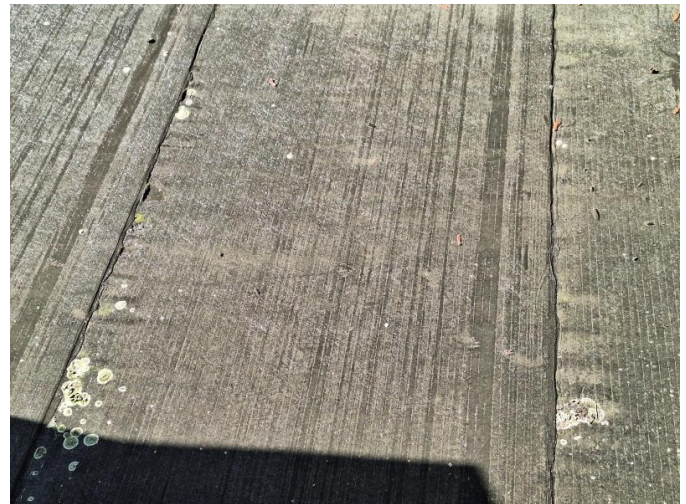
Eindbeoordeling materiaalrisico	Laag materiaalrisico en/of verlaagde kans op vezelvrijgave
---------------------------------	--

Gebondenheid	Categorie 1: hechtgebonden in oorsprong
Asbestsoort (vezeltype)	Crocidoliet aanwezig
Asbestconcentratie	Laag (< 50%)
Afschermingsgraad van het gehele materiaal	Geheel of deels vrij aan de buitenlucht
Toestand van het materiaal	Onbeschadigd, niet verweerd

Beschrijving	Roofing plat dak en dakgoten
Omgeving	Buiten
Primaire drager	Plat dak
Asbestmateriaal	Dak- en gevelbekleding - Roofing
Bindmiddel van asbestmateriaal	Bitumen (roofing, teer, asfalt)
Gebondenheid op basis van bindmiddel	Hecht
Hoeveelheid (oppervlakte - aantal)	<ul style="list-style-type: none"><li>• 23,00 m<sup>2</sup> - 1 stuk</li></ul>
Totale oppervlakte	23,00 m <sup>2</sup>
Eenvoudig bereikbaar	Ja
Bevestigingswijze	<ul style="list-style-type: none"><li>• Verlijmd, ingegoten, versmeerd</li></ul>

<b>Identificatiemethode</b>	Vaststelling zonder monstername  Motivatie: Groot risico op structurele gevolgschade (lekschade, werking installatie,...)
<b>Destructieve handeling voor identificatie</b>	Nee
<b>Opmerking</b>	Dit betreffen de roofing op het platte dak achteraan en de dakgoot vooraan.  Roofing wordt door de wetgeving altijd als asbestverdacht beschouwd indien het tegendeel niet kan worden bewezen met een staal of door een bewijsdocument. Er is geen staalname mogelijk zonder het risico op waterinsijpeling. Er zijn geen bewijsdocumenten ter beschikking dewelke kunnen staven dat de roofing jonger is dan 2001. Het is voldoende om de roofing goed te beheren. Indien u de roofing wilt verwijderen kan u een destructief staal laten nemen door een asbestdeskundige.

Het asbestmateriaal valt onder de mijlpaal van 2040.

- Zorg voor een veilig beheer. Vermijd het beschadigen van het asbestmateriaal. Controleer de toestand jaarlijks op wijzigingen.

- Eenvoudige handelingen: mag via doe-het-zelf of door werknemer(s) met opleidingsattest eenvoudige handelingen  
Men hoeft dit niet te verwijderen zonder destructieve staalname. Zie uitleg identificatie.

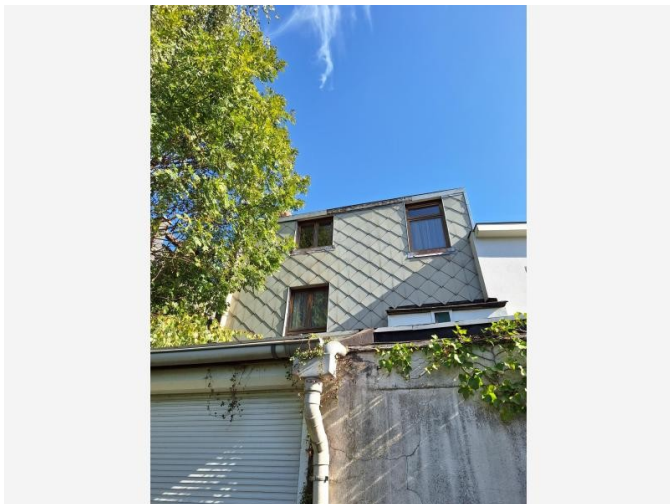
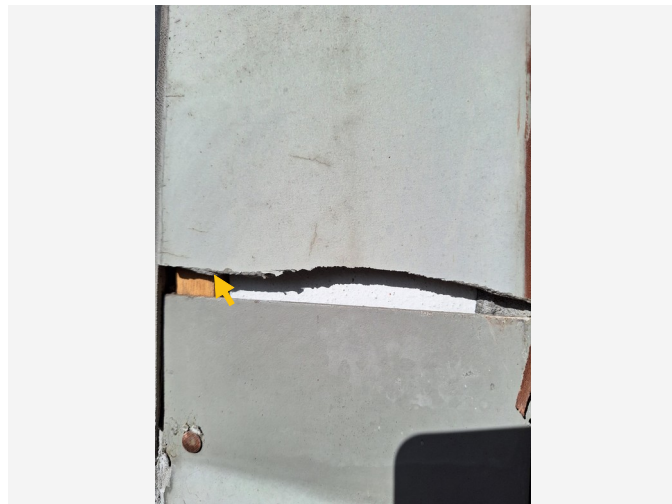
## Fiche 3: Gevelleien grijs achterzijde

Geen asbest

#	Type	Referentie	Resultaat
3.1	Puntmonster	A237-5	Geen asbest

Beschrijving	Gevelleien grijs achterzijde
Omgeving	Buiten
Primaire drager	Wand buitenschil
Bindmiddel van materiaal	Cement

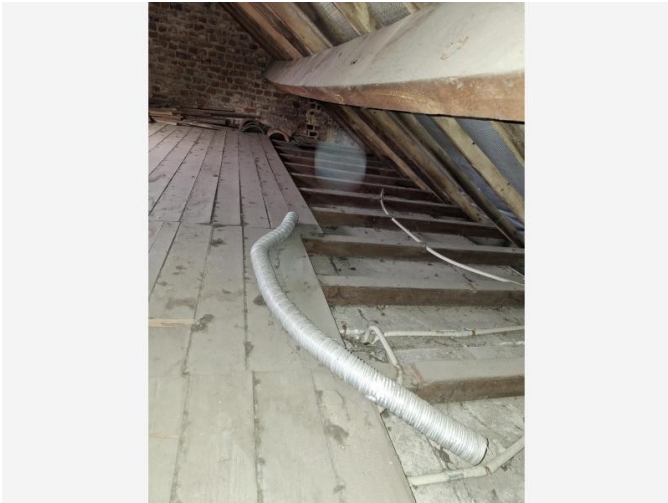
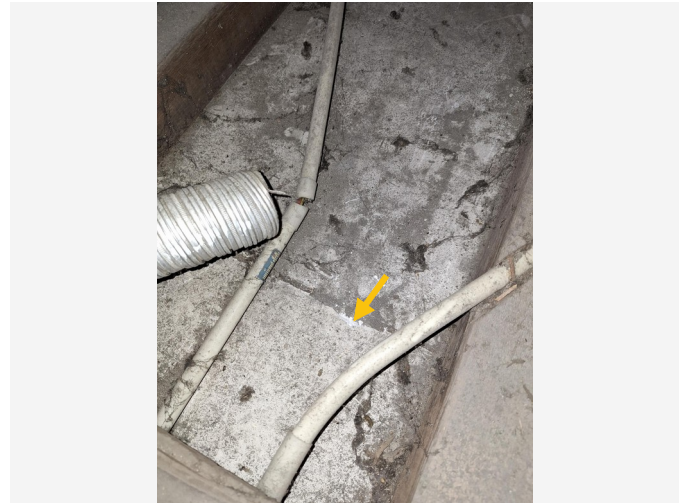
Geen asbest

#	Type	Referentie	Resultaat
4.1	Puntmonster	A237-4	Geen asbest

Beschrijving	Vloerplaten zolder
Omgeving	Binnen
Primaire drager	Vloer
Bindmiddel van materiaal	Gips - kalk

<b>Gebondenheid op basis van bindmiddel</b>	Niet-hechtgebonden
<b>Hoeveelheid (gewicht - aantal)</b>	• 30,00 kg - 1 stuk
<b>Totaal gewicht</b>	30,00 kg
<b>Identificatiemethode</b>	Vaststelling met monstername
<b>Destructieve handeling voor identificatie</b>	Nee
<b>Opmerking</b>	Op de zolder liggen platen van het type Pical. Analyse is uiteindelijk negatief.

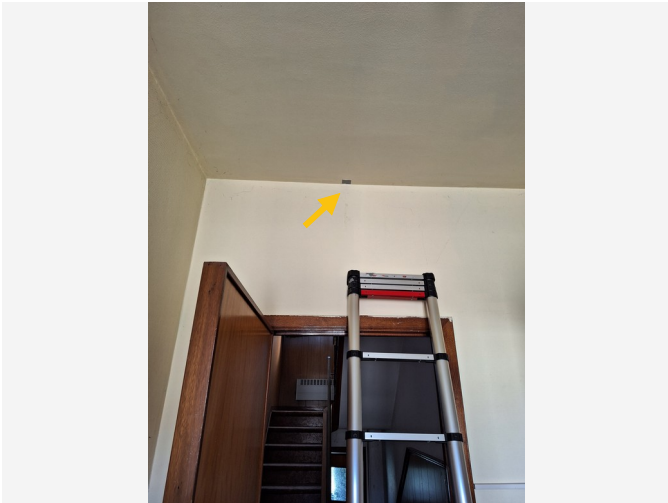
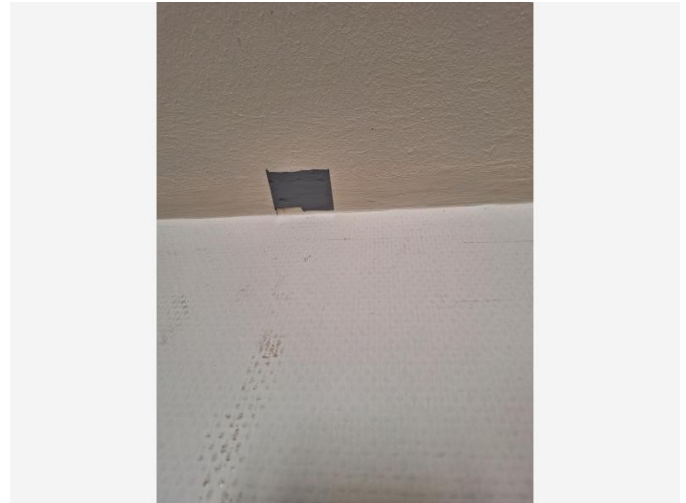
## Fiche 5: Pleister plafonds

Geen asbest

#	Type	Referentie	Resultaat
5.1	Mengmonster	A237-2	Geen asbest

Beschrijving	Pleister plafonds
Omgeving	Binnen
Primaire drager	Plafond

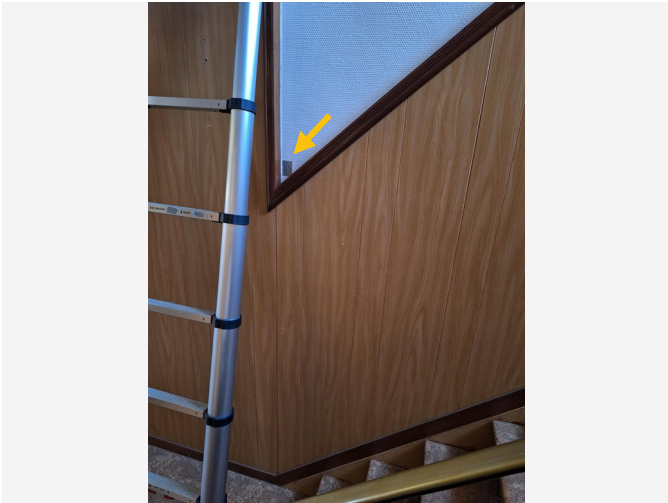
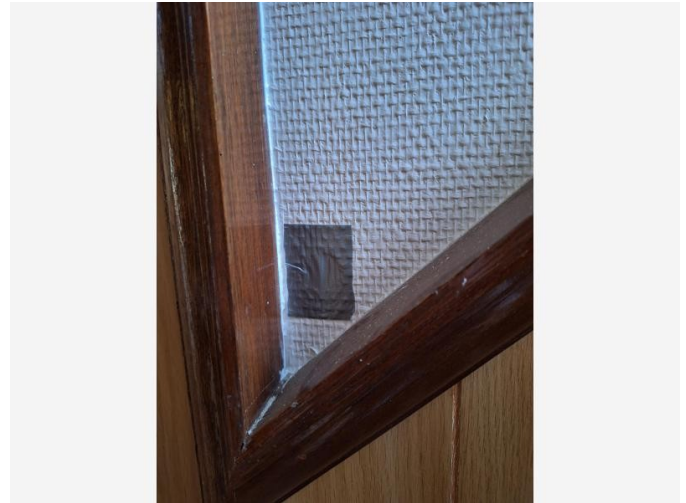
Geen asbest

#	Type	Referentie	Resultaat
6.1	Mengmonster	A237-1	Geen asbest

Beschrijving	Pleister wanden
Omgeving	Binnen
Primaire drager	Binnenwand

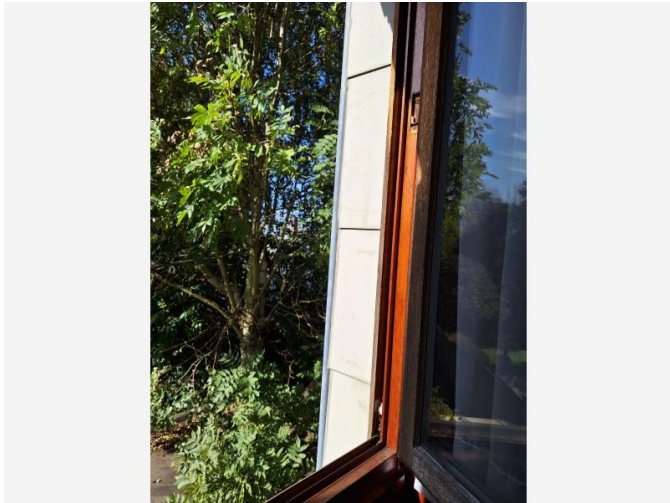
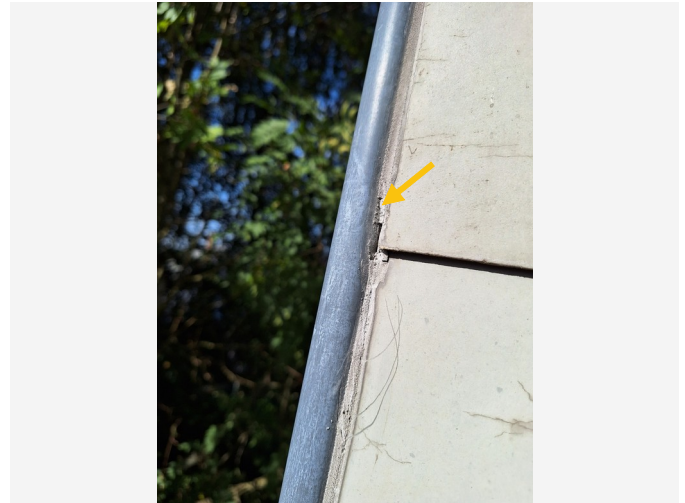
Geen asbest

#	Type	Referentie	Resultaat
7.1	Puntmonster	A237-3	Geen asbest

Beschrijving	Mastiek gevelleien
Omgeving	Buiten
Primaire drager	Wand buitenschil
Bindmiddel van materiaal	Kitten, mastiek, pasta

<b>Gebondenheid op basis van bindmiddel</b>	Hecht
<b>Hoeveelheid (gewicht - aantal)</b>	• 1,00 kg - 1 stuk
<b>Totaal gewicht</b>	1,00 kg
<b>Identificatiemethode</b>	Vaststelling met monstername
<b>Destructieve handeling voor identificatie</b>	Nee
<b>Opmerking</b>	Betreft de mastiek waarmee de gevelleien aan sommige randen zijn afgekit. Zie foto ter verduidelijking.
