# Asbestinventarisat attest

Mechelsesteenweg 427, 2830 Willebroek

Attestnummer : 20260708-000281.000

Uitgegeven op : 08.07.2026

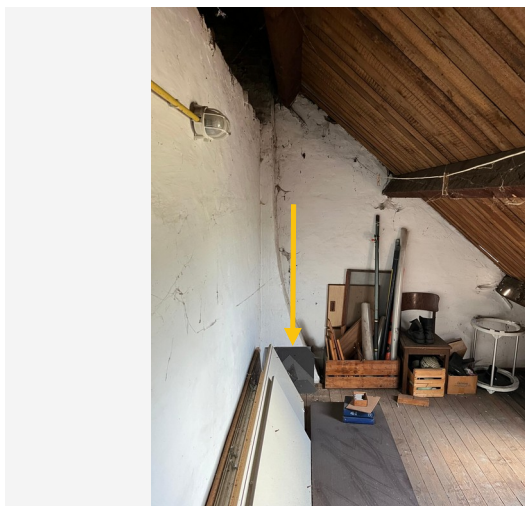
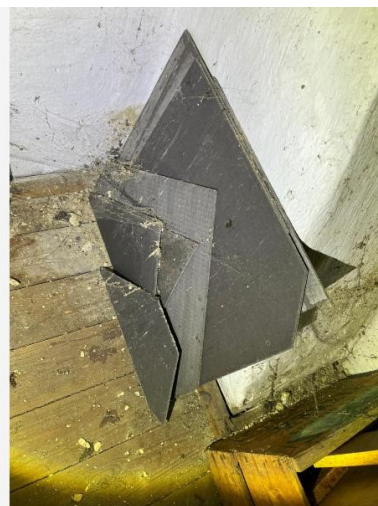
Het asbestmateriaal valt onder de mijlpaal van 2040.

**Dringend verwijderen**

| Opmerking | Losliggende leien op de zolderverdieping. |

- Verwijder het asbestafval.
- Voer bijkomende staalname(s) uit.

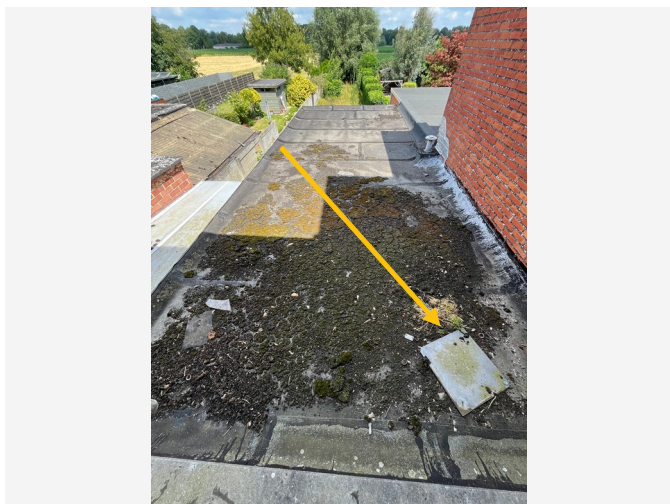
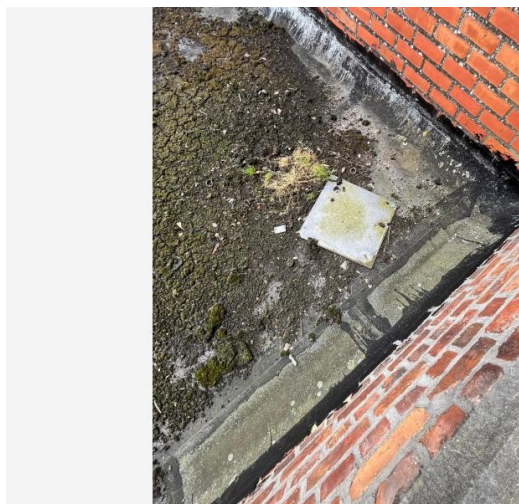
Het asbestmateriaal valt onder de mijlpaal van 2040.

**Dringend verwijderen**

| Bron van de resten | Lei afkomstig van het hellende dak. |

- Verwijder het asbestafval.

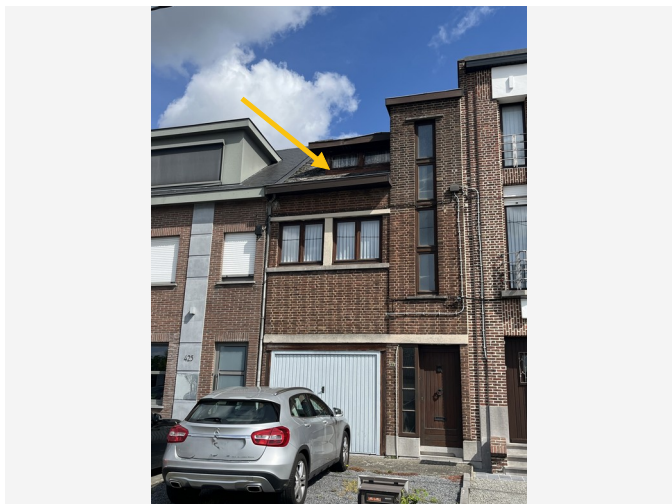
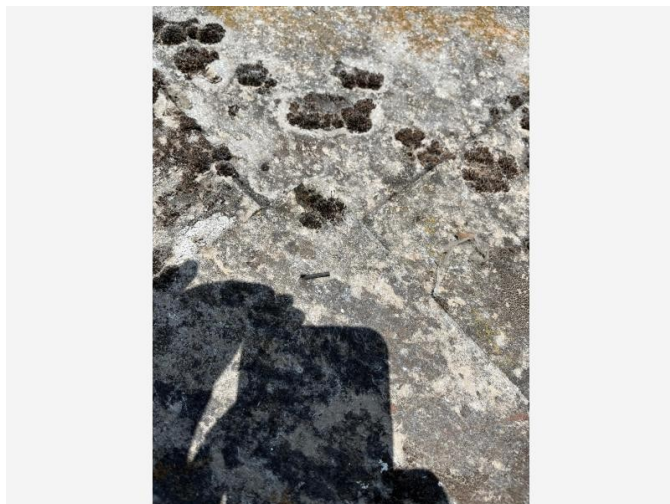
Het asbestmateriaal valt onder de mijlpaal van 2034.

Verwijderen

| Eindbeoordeling materiaalrisico | Verhoogd materiaalrisico en/of verhoogde kans op vezelvrijgave |

| Toestand van het materiaal | Matig beschadigd, matig verweerd |

| # | Type | Referentie | Resultaat |
|---|---|---|---|
| 3.1 | Puntmonster | 851 | Chrysotiel |

- Verwijder dit asbestmateriaal zo snel mogelijk. Volg de toestand goed op.
- Hemelwater dat afspoelt van asbestcement daken of gevels kan asbestdeeltjes bevatten. Gebruik het enkel voor gesloten circuits (bv. spoelen toiletten). Reinig na het vervangen van het dak of de gevel de dakgoten en regenwaterput of -ton om asbesthoudend sediment of slib te verwijderen

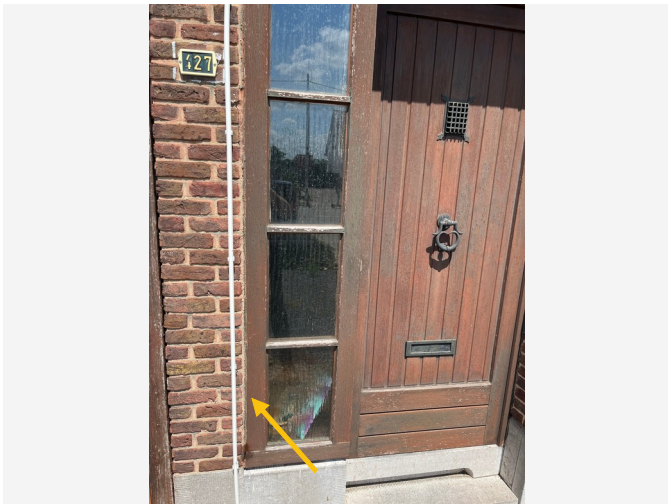
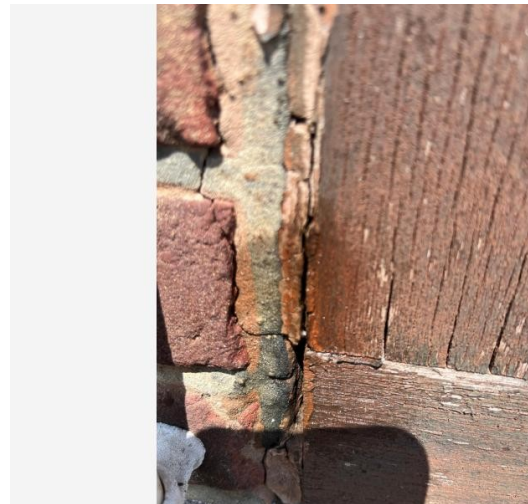
Het asbestmateriaal valt onder de mijlpaal van 2040.

Verwijderen

- Zorg voor een veilig beheer. Vermijd het beschadigen van het asbestmateriaal. Controleer de toestand jaarlijks op wijzigingen.

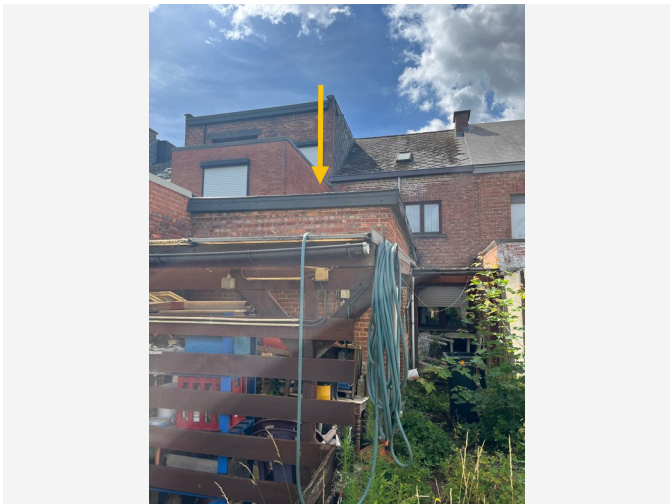
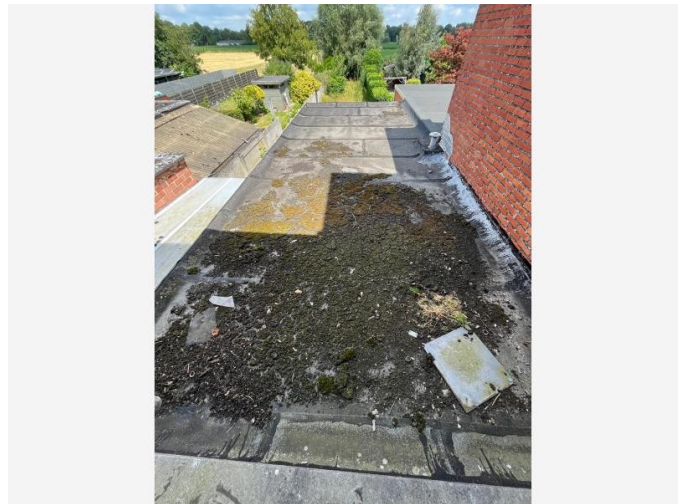
| Opmerking | <p>De hoeveelheid is een zo nauwkeurig mogelijke opmeting, waar evenwel kleine afwijkingen op mogelijk zijn.</p> <p>Controle en staalname van eventuele onderliggende lagen is enkel mogelijk mits uitbreiding naar een aanvullend destructief onderzoek.</p> |

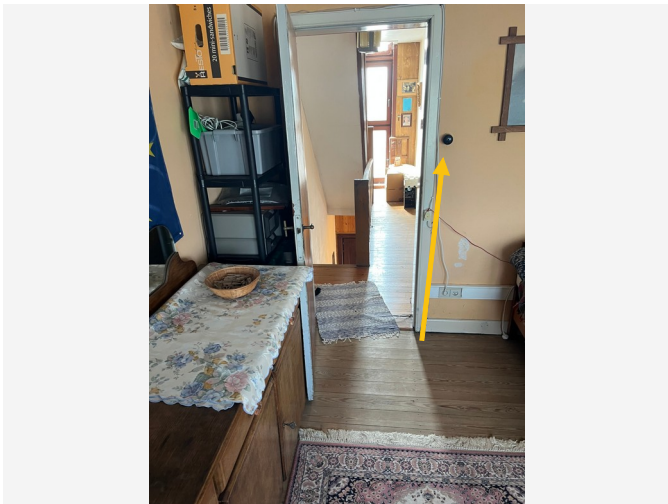
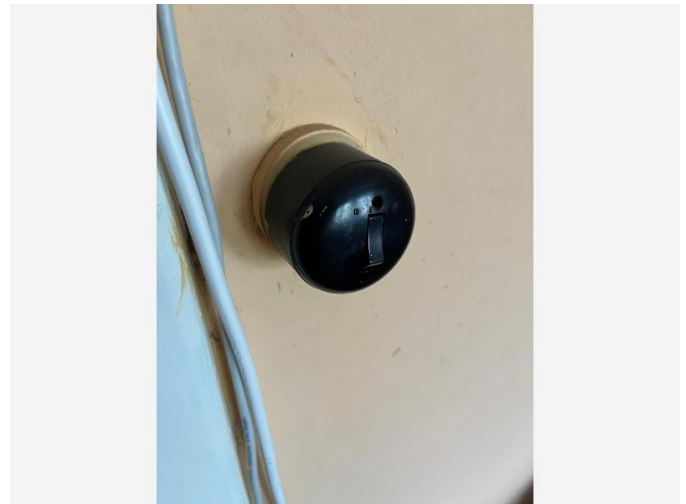
| Opmerking | <p>Deze oppervlakte werd niet gemeten, maar geschat op basis van een benadering voor alle aanwezige schakelaars. Deze schatting mag niet worden gebruikt als maatstaf voor heffingen. Als deskundige hebben wij geverifieerd dat het materiaal inderdaad bakeliet betreft en geen harde PVC. Bakeliet wordt door ons beschouwd als een asbestverdachte toepassing, aangezien het in veel gevallen asbesthoudend is. We hebben echter geen staalname uitgevoerd om de functionaliteit van de schakelaars niet in gevaar te brengen.</p> |

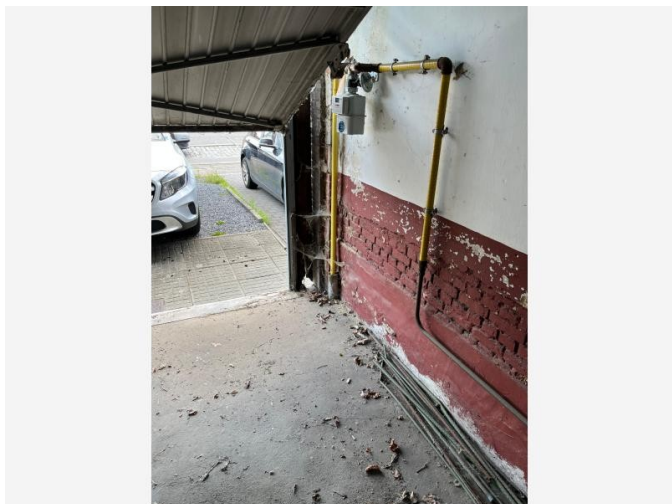
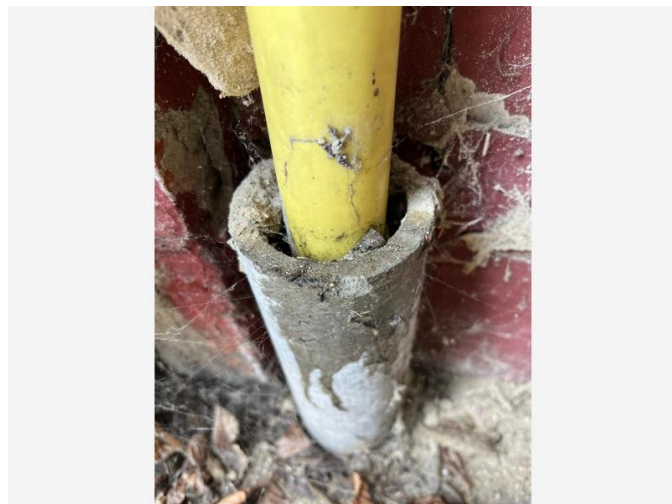
| Opmerking | De exacte lengte kon niet worden vastgesteld. Bovenstaande hoeveel is een indicatieve hoeveelheid |

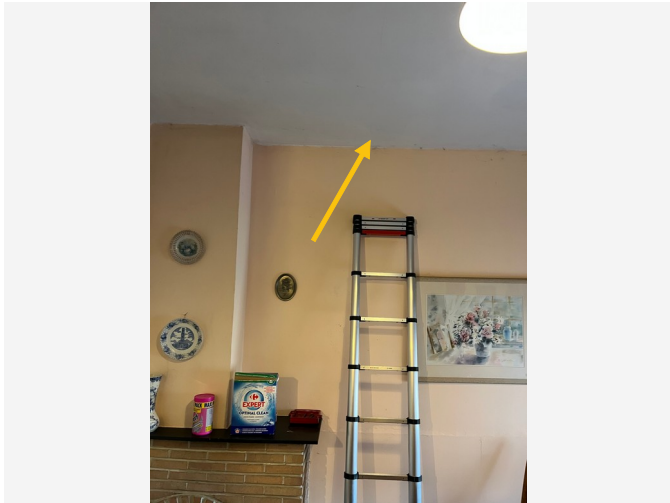
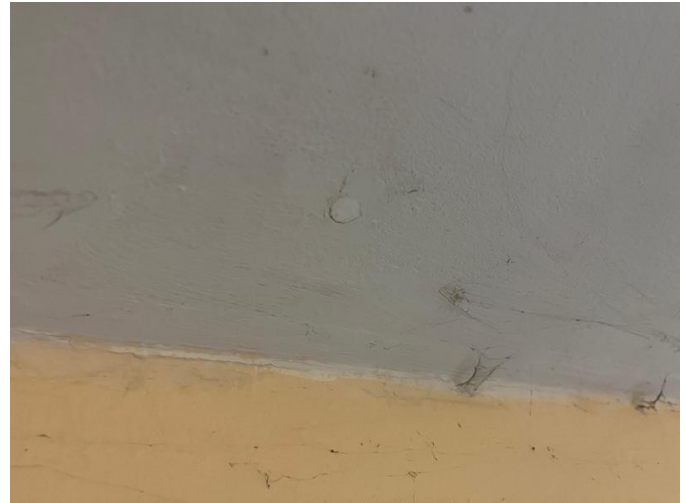
## Fiche 9: Pleisterwerk plafonds

Geen asbest

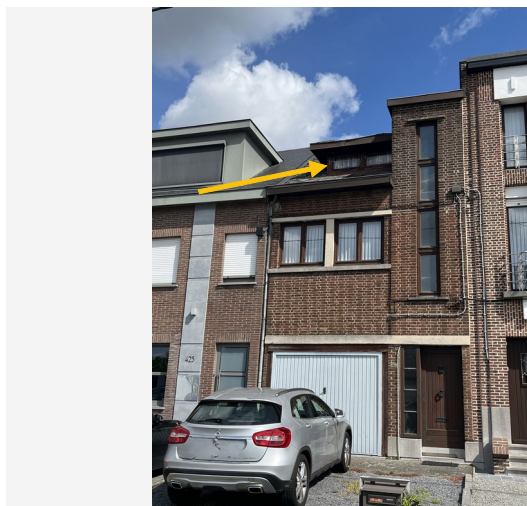
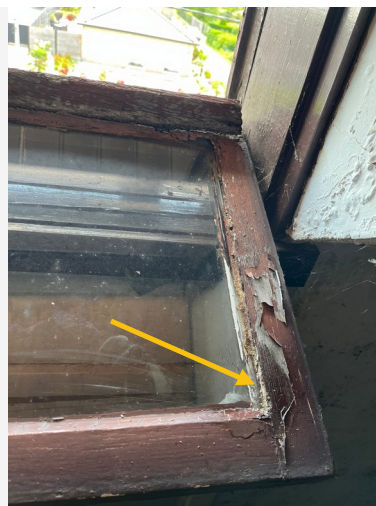
## Fiche 10: Mastiek zolderraam

Geen asbest

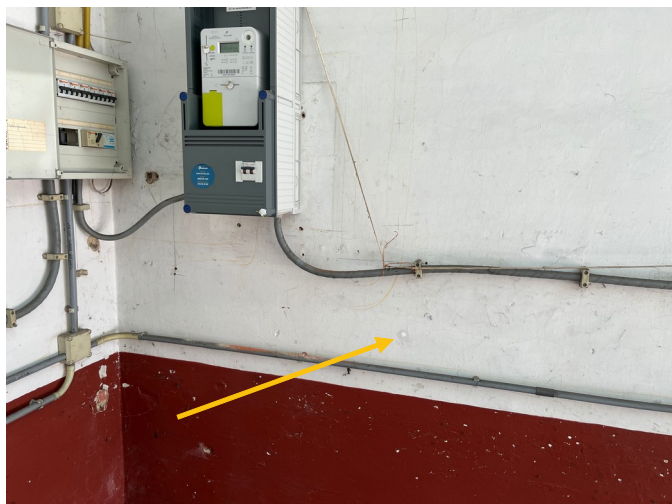
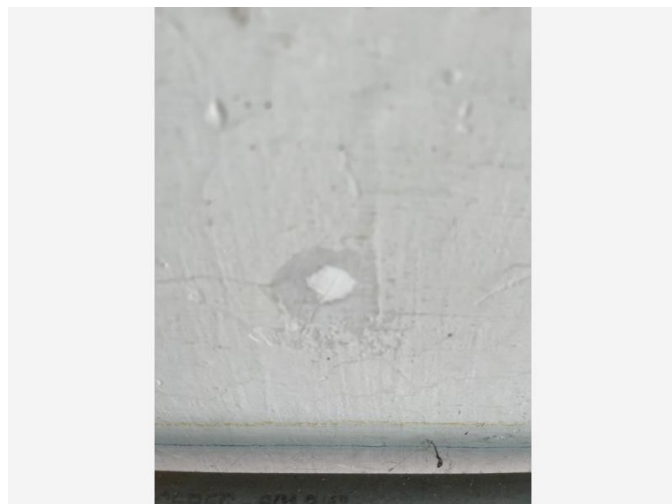
## Fiche 11: Pleisterwerk wanden

Geen asbest
