# Asbestinventarisatetest

Sint-Katarinastraat 53, 1831 Machelen

Attestnummer : 20260215-000205.000

Uitgegeven op : 15.02.2026

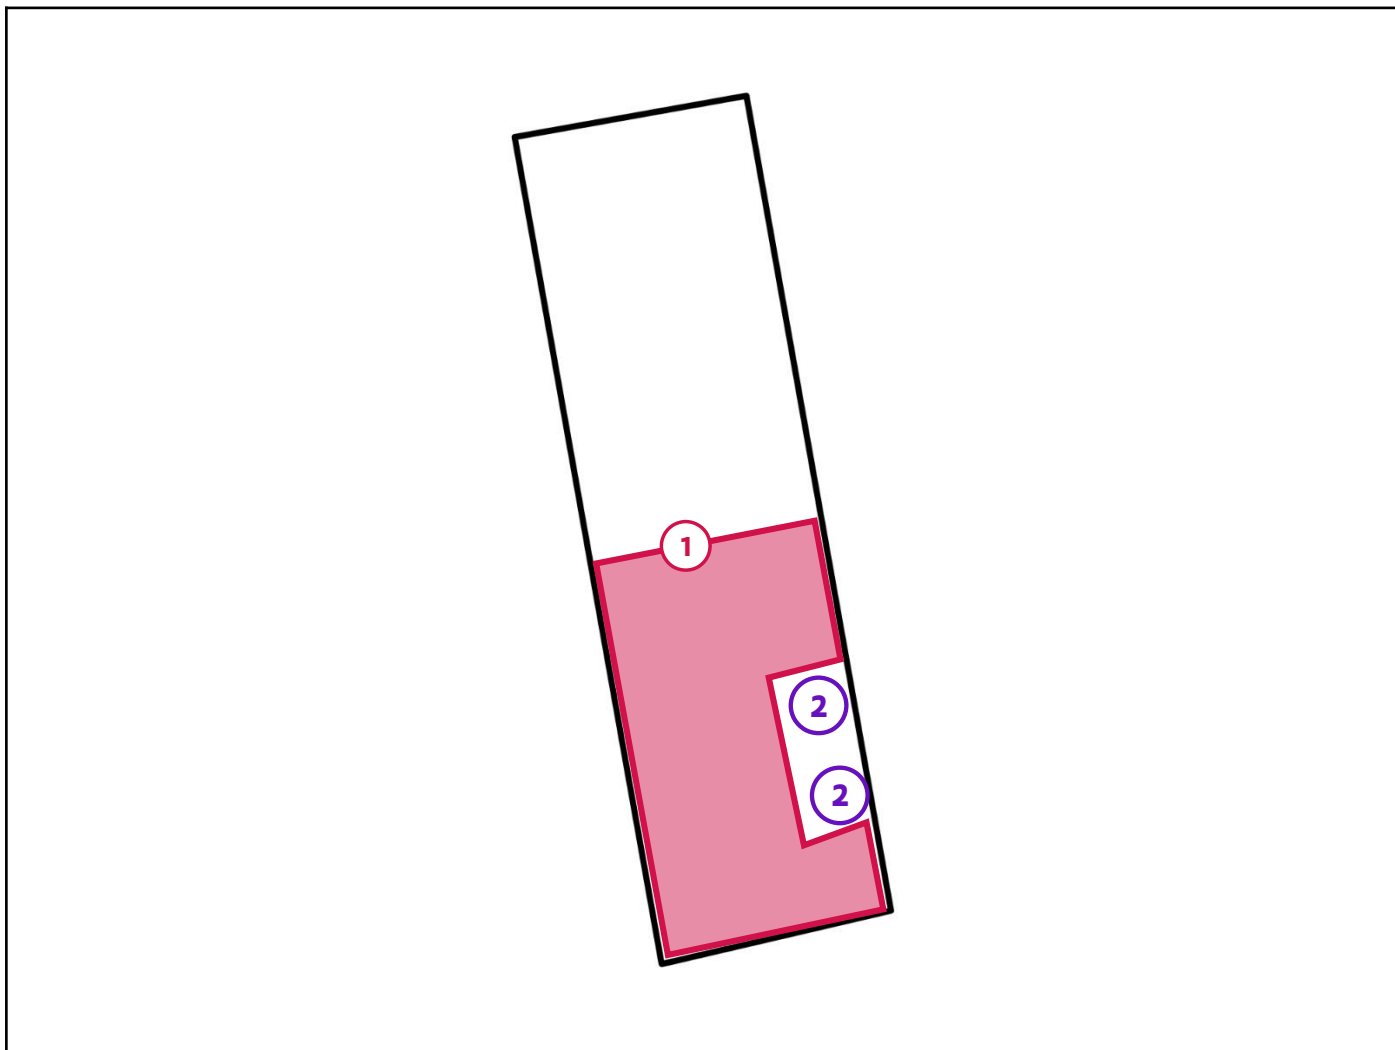
## Plan 1.5: Bovenaanzicht

Beschrijving	Type	Actie
1. Dakleien	Asbestmateriaal	Dringend verwijderen
2. Binnenzijde schouw	Beperking	-

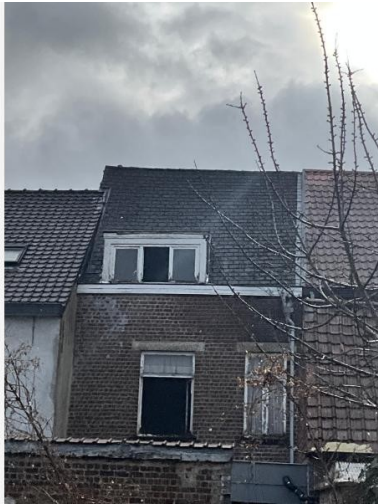
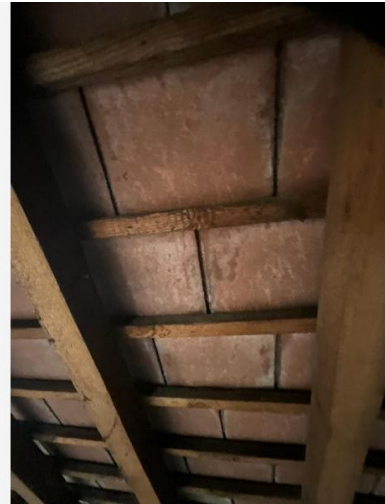
- Plan 1.5: Bovenaanzicht

Eindbeoordeling materiaalrisico	Hoog materiaalrisico en/of hoge kans op vezelvrijgave
---------------------------------	---

Gebondenheid	Categorie 1: hechtgebonden in oorsprong
Asbestsoort (vezeltype)	Crocidoliet aanwezig
Asbestconcentratie	Laag (< 50%)
Afschermingsgraad van het gehele materiaal	Geheel of deels (ook) vrij aan de binnenlucht
Toestand van het materiaal	Matig beschadigd, matig verweerd

Beschrijving	Dakleien
Omgeving	Grenst aan binnen- en buitenlucht
Primaire drager	Schuin dak
Asbestmateriaal	Dak- en gevelbekleding - Lei, shingle
Bindmiddel van asbestmateriaal	Cement
Gebondenheid op basis van bindmiddel	Hecht
Hoeveelheid (oppervlakte - aantal)	<ul style="list-style-type: none"><li>• 48,00 m<sup>2</sup> - 1 stuk</li></ul>
Totale oppervlakte	48,00 m <sup>2</sup>
Eenvoudig bereikbaar	Ja
Bevestigingswijze	<ul style="list-style-type: none"><li>• Geklemd</li></ul>
Identificatiemethode	<p>De asbestdeskundige beoordeelt het materiaal als asbestverdacht en dus asbesthoudend, en dit zonder monstername.</p> <p>Motivatie: De monstername brengt andere schade aan dan schade die inherent is aan de monstername.</p>
Destructieve handeling voor identificatie	Nee
Opmerking	De hoeveelheid is geschat.

Het asbestmateriaal valt onder de mijlpaal van 2034.

**Dringend verwijderen**

- Zorg voor een veilig beheer. Vermijd het beschadigen van het asbestmateriaal. Controleer de toestand jaarlijks op wijzigingen.
- Voer bijkomende staalname(s) uit.

- Eenvoudige handelingen: mag via doe-het-zelf of door werknemer(s) met opleidingsattest eenvoudige handelingen  
De toepassing mag zelf verwijderd worden onder de voorwaarden terug te vinden op:  
<https://ovam.vlaanderen.be/wie-mag-wat-verwijderen>

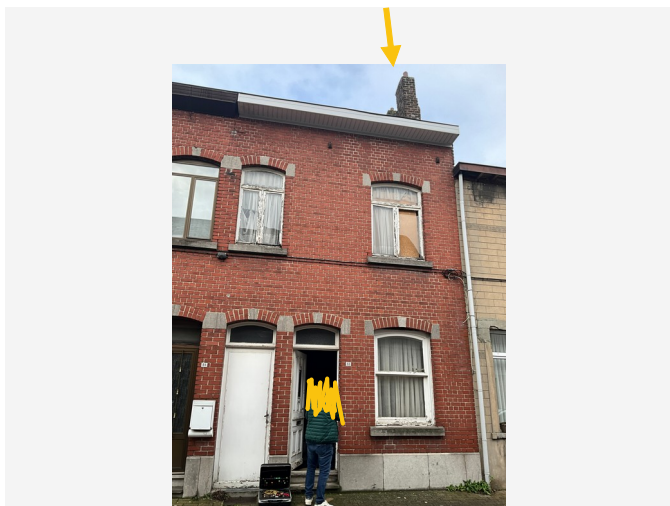
**Reden:** Het te onderzoeken materiaal situeert zich hoger dan 3,50 m te rekenen vanaf een veilige ondergrond

**Uitleg van de asbestdeskundige:** Het is niet mogelijk om de binnenzijde van de gemetselde schouwen te onderzoeken.

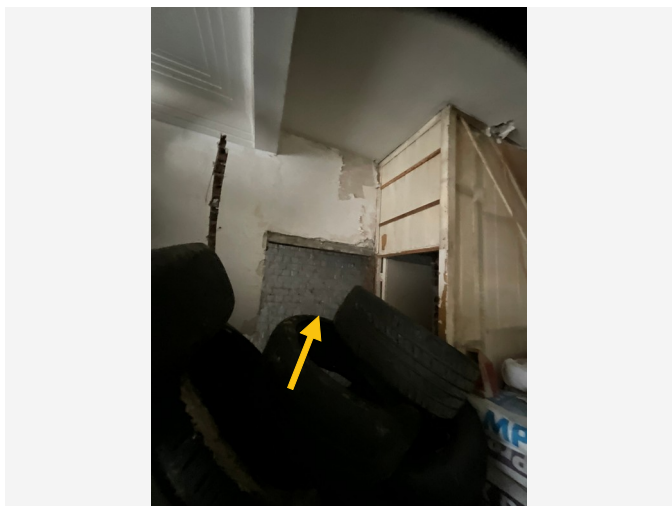
**Reden:** Materiaal in opslag

**Uitleg van de asbestdeskundige:** Het is niet mogelijk om te verwachten dat de eigenaar van het materiaal in opslag dit verwijdert binnen redelijke termijn.

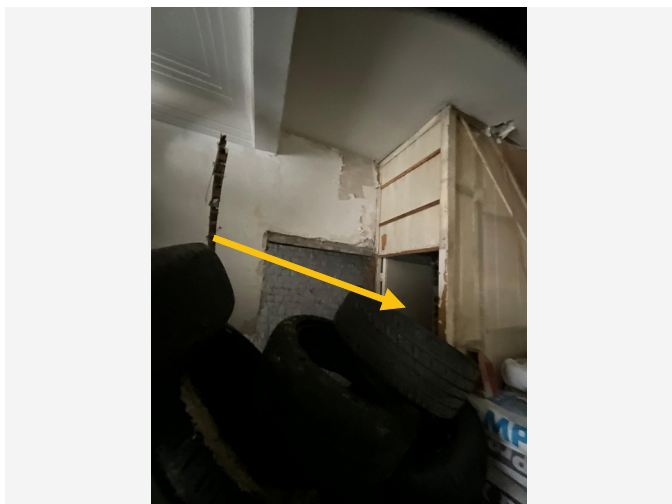
**Reden:** Materiaal in opslag

**Uitleg van de asbestdeskundige:** Het is niet mogelijk om te verwachten dat de eigenaar van het materiaal in opslag dit verwijdert binnen redelijke termijn.

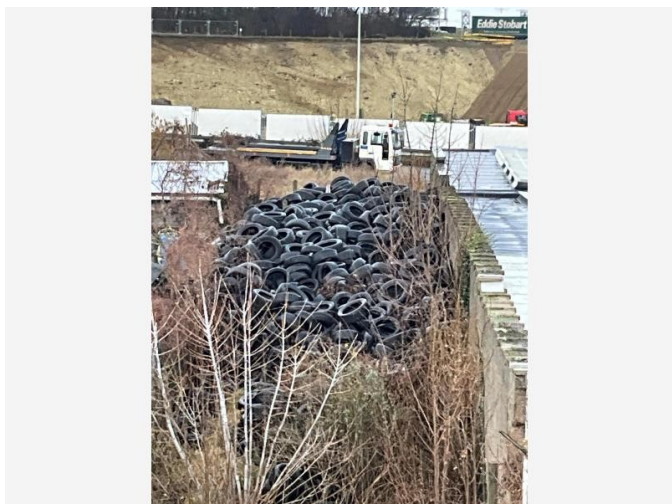
**Reden:** Materiaal in opslag

**Uitleg van de asbestdeskundige:** Het is niet mogelijk om te verwachten dat de eigenaar van het materiaal in opslag dit verwijdert binnen redelijke termijn.

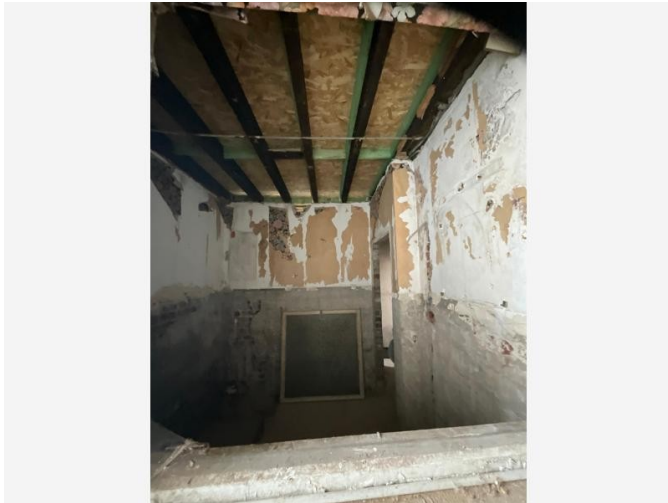
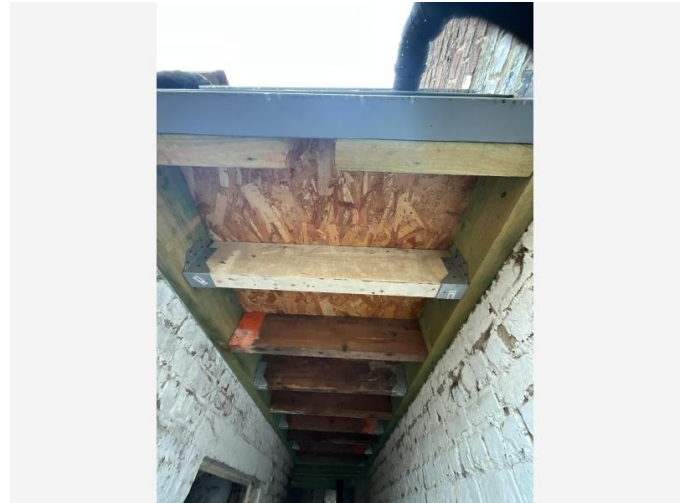
De plafonds zijn bekleed met gipskarton- of houtplaten en niet bepleisterd.

Basis voor advies	De asbestdeskundige beoordeelt het materiaal als niet-asbestverdacht.
Primaire drager	Plafond

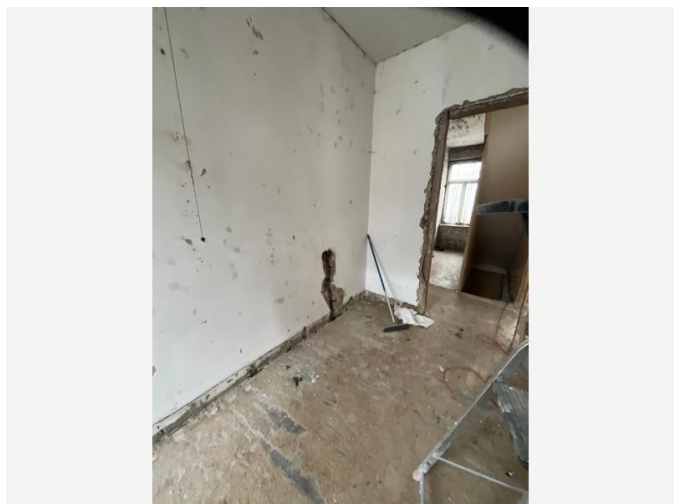
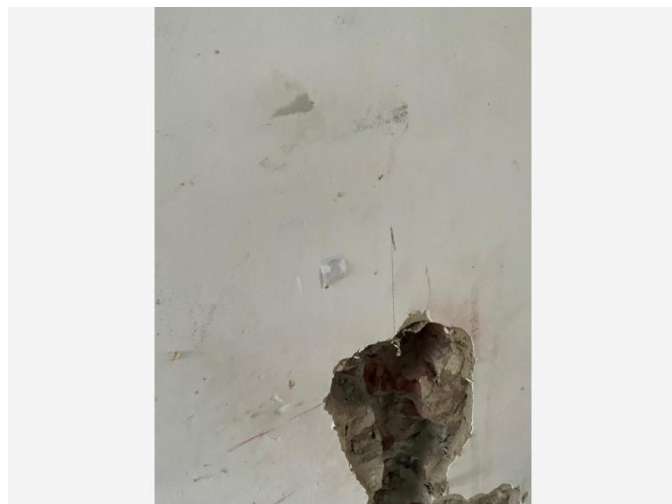
Geen asbest

#	Type	Referentie	Resultaat
7.1	Mengmonster	PLM	Geen asbest

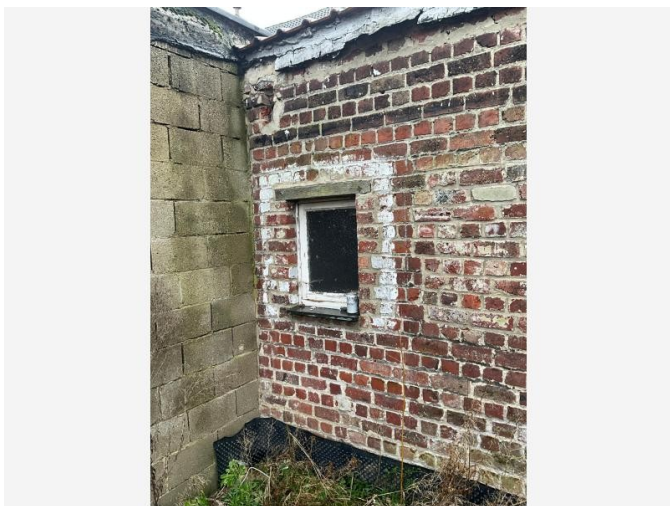
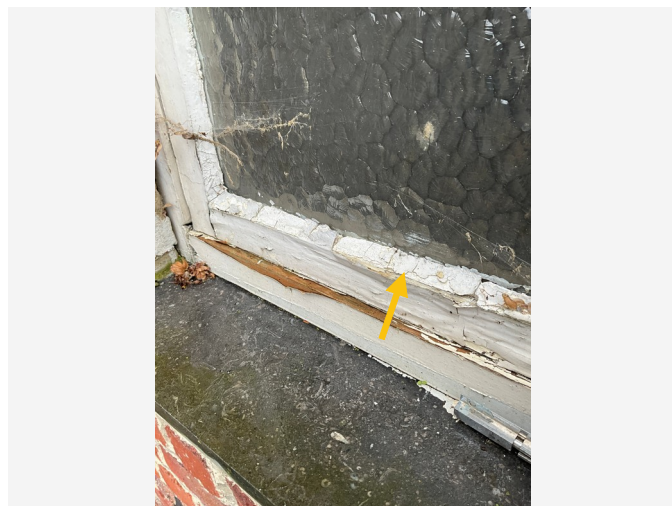
## Fiche 8: Stopverf ramen

Geen asbest

#	Type	Referentie	Resultaat
8.1	Puntmonster	SV	Geen asbest
