# Asbestinventarisatetest

Joannes Roelantsstraat 2C, 1830 Machelen  
Gemeenschappelijke delen

Attestnummer : 20260703-000182.000

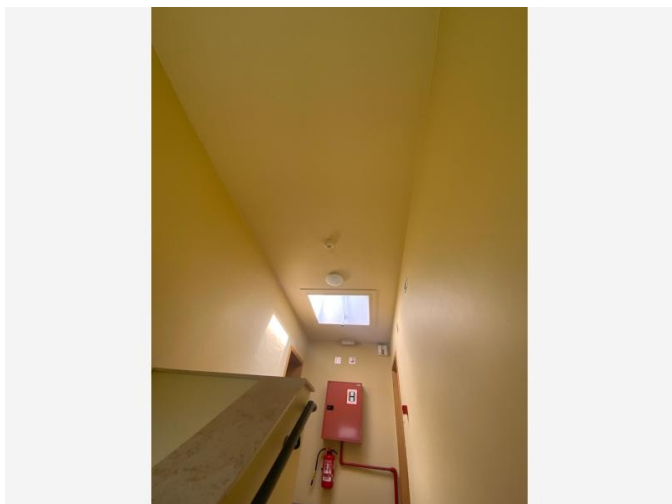
### Permanente beperking

**Reden:** Er is geen volledige risicobeoordeling mogelijk

**Uitleg van de asbestdeskundige:** Het onderdak zit volledig weggewerkt en de ADI heeft geen toegang om vast te stellen welk onderdak hier aanwezig is.

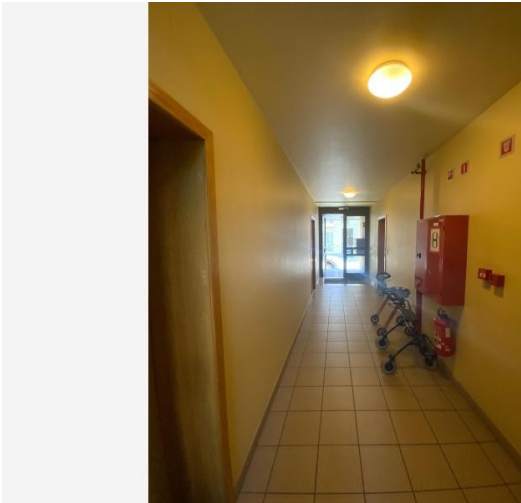
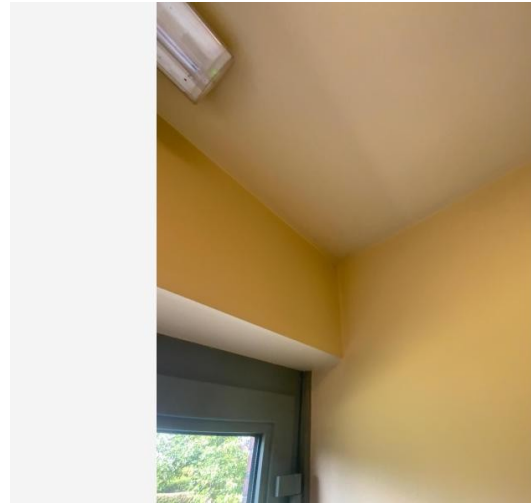
## Fiche 2: Pleisterwerk traphal (gemene delen)

Geen asbest

| # | Type | Referentie | Resultaat |
|---|---|---|---|
| 2.1 | Mengmonster | 1726-pleigem-joa | Geen asbest |

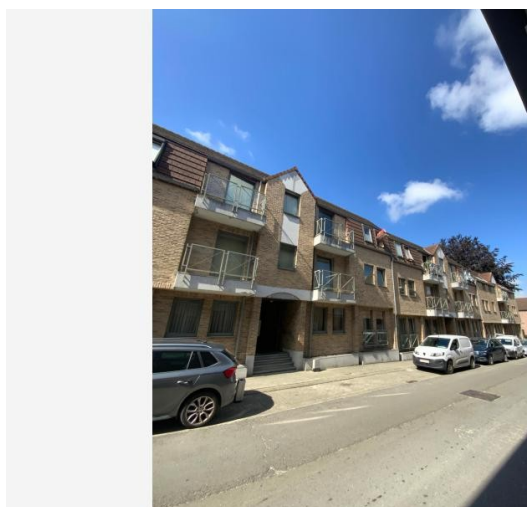
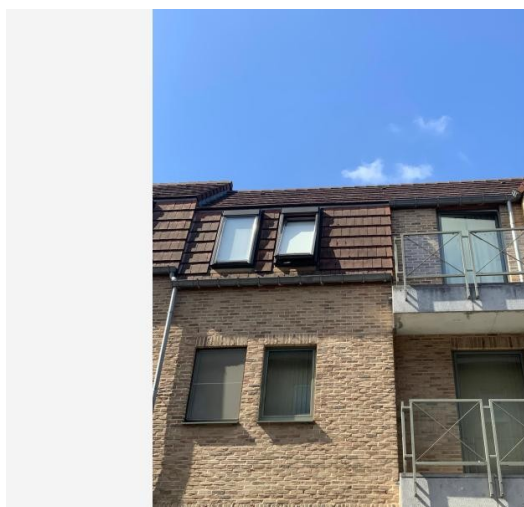
### Fiche 3: Dakbedekking bestaande uit pannen (niet verdacht)

| Beschrijving | Notitie | Terug te vinden op plannen |
|---|---|---|
| Fiche 3: Dakbedekking bestaande uit pannen (niet verdacht) | De dakbedekking is niet-asbestverdacht. | Plan 1.1: Hoofdgebouw plan |
