# Asbestinventarisatattest

Henri Brounsstraat 4, 1830 Machelen  
Gemeenschappelijke delen

Attestnummer : 20260702-000353.000

**Niet-asbestveilig**

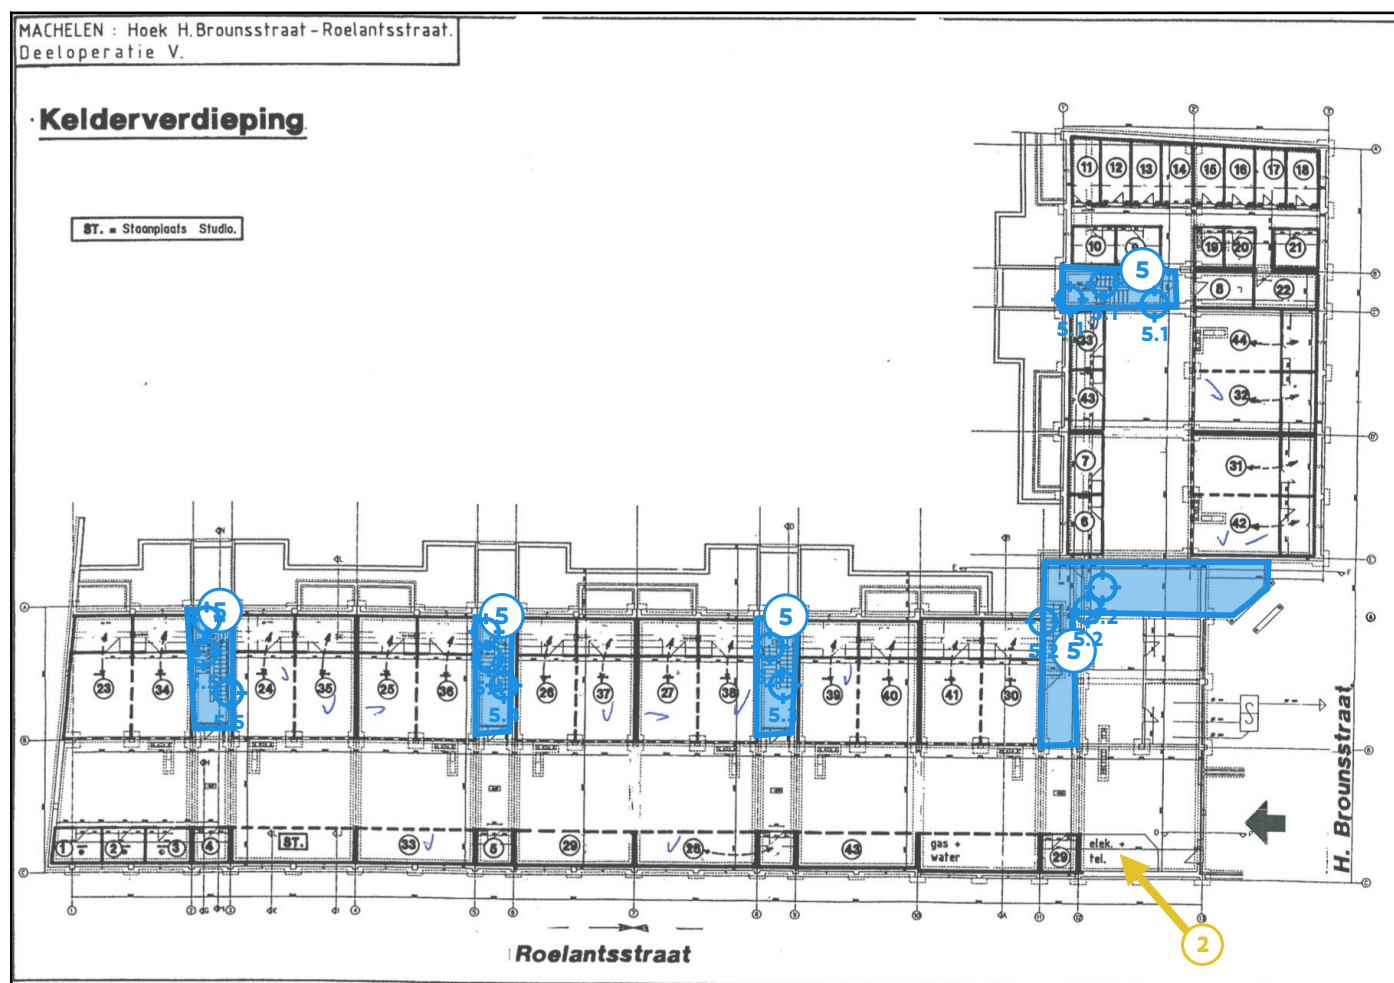
## Plan 1.4: Kelder - Gehele Pand

| Beschrijving | Type | Actie |
|---|---|---|
| 2. Bakeliet schakelkasten - Tellerlokaal in de kelder | Asbestmateriaal | Zorgvuldig beheren |
| 5. Pleisterwerk traphal (gemene delen) | Geen asbest | - |

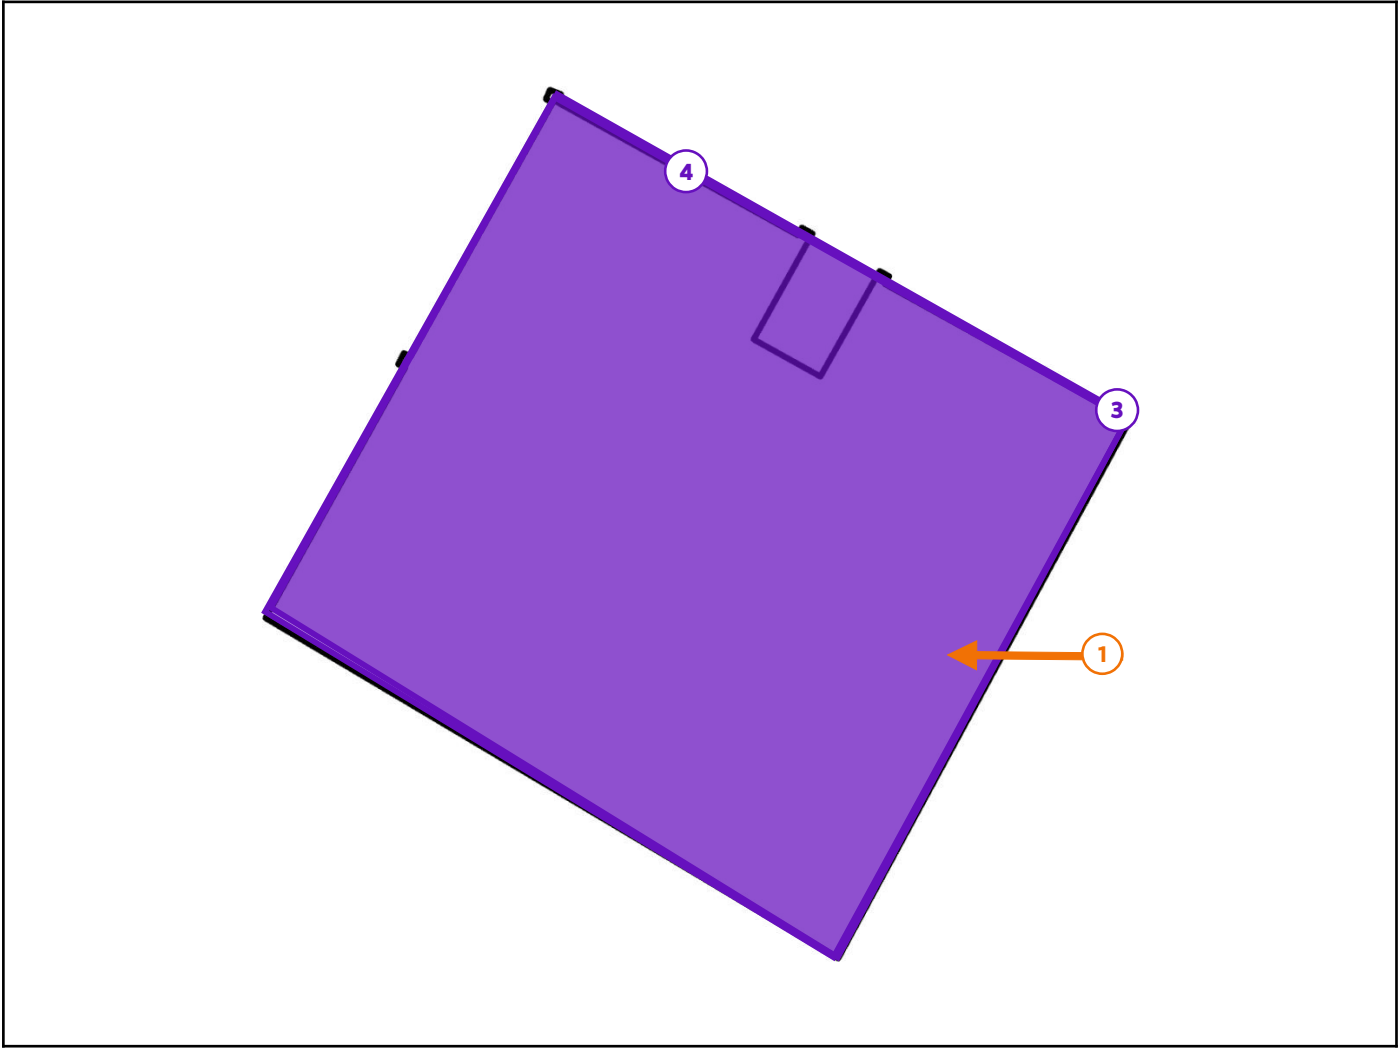
# Plan 1.5: Nr2A dak

| Beschrijving | Type | Actie |
|---|---|---|
| 1. Gevel met leien | Asbestmateriaal | Verwijderen |
| 3. Schouwen + Schachten - Gehele pand | Beperking | - |
| 4. Daken + Terrassen (beperking) - Gehele pand | Beperking | - |

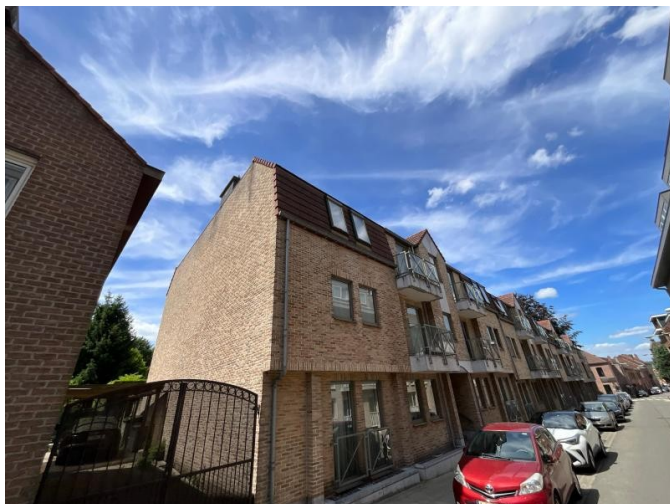
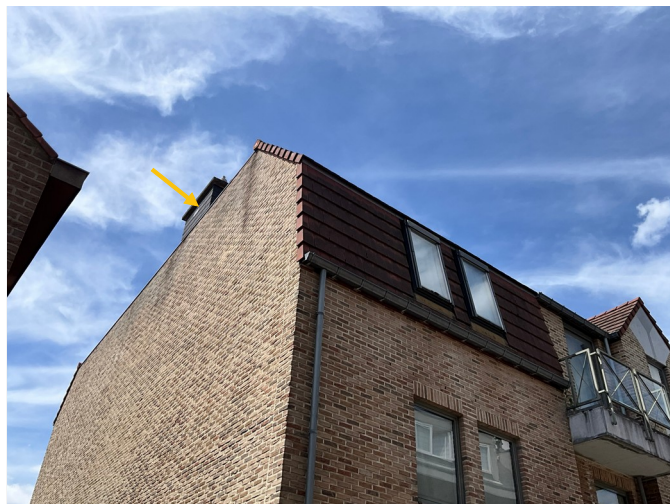
| Fiche 1: Gevel met leien..... | 25 |

Het asbestmateriaal valt onder de mijlpaal van 2034.

| Eindbeoordeling materiaalrisico | Laag materiaalrisico en/of verlaagde kans op vezelvrijgave |

| Asbestsoort (vezeltype) | Crocidoliet aanwezig |
| Toestand van het materiaal | Licht beschadigd, licht verweerd. Intacte calciumsilicaatplaat of materiaal met categorie 3-gebondenheid |

| Asbestmateriaal | Dak- en gevelbekleding - Lei, shingle |
| Opmerking | <p>De hoeveelheid is een zo nauwkeurig mogelijke opmeting. Hieraan kunnen evenwel geen rechten worden ontleend.</p> <p>Gezien de leeftijd van het gebouw zijn deze leien allicht niet asbesthoudend. Staalname uit te voeren bij werkzaamheden.</p> <p>Staalname bij plaatsbezoek niet mogelijk door de grote hoogte.</p> |

Verwijderen

- Verwijder dit asbestmateriaal zo snel mogelijk. Volg de toestand goed op.
- Hemelwater dat afspoelt van asbestcement daken of gevels kan asbestdeeltjes bevatten. Gebruik het enkel voor gesloten circuits (bv. spoelen toiletten). Reinig na het vervangen van het dak of de gevel de dakgoten en regenwaterput of -ton om asbesthoudend sediment of slib te verwijderen
- Voer bijkomende staalname(s) uit.

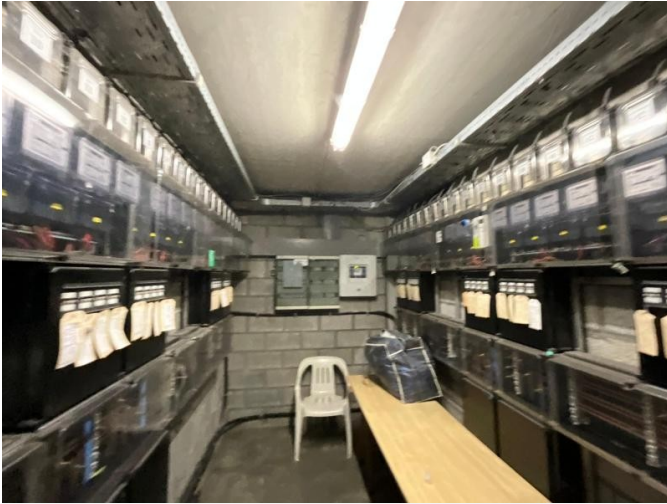
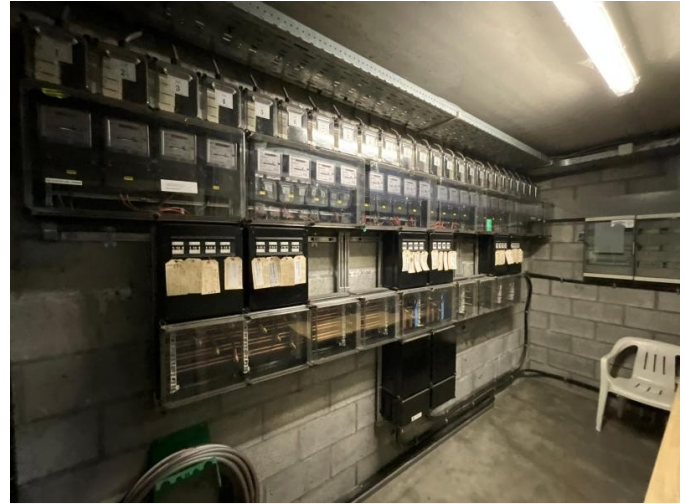
| Fiche 2: Bakeliet schakelkasten - Tellerlokaal in de kelder..... | 29 |

Het asbestmateriaal valt onder de mijlpaal van 2040.

| Eindbeoordeling materiaalarisico | Laag materiaalarisico en/of verlaagde kans op vezelvrijgave |

| Asbestsoort (vezeltype) | Crocidoliet aanwezig |
| Toestand van het materiaal | Onbeschadigd, niet verweerd |

| Asbestmateriaal | Plaat, paneel, tablet - Type Bakeliet |
| Opmerking | <p>De hoeveelheid is een zo nauwkeurig mogelijke opmeting. Hieraan kunnen evenwel geen rechten worden ontleend.</p> <p>Gezien de leeftijd van het gebouw zijn deze tellers allicht niet asbesthoudend. Staalname uit te voeren bij werkzaamheden of indien de tellers buiten dienst zijn.</p> |

Zorgvuldig beheren

- Zorg voor een veilig beheer. Vermijd het beschadigen van het asbestmateriaal. Controleer de toestand jaarlijks op wijzigingen.
- Voer bijkomende staalname(s) uit.

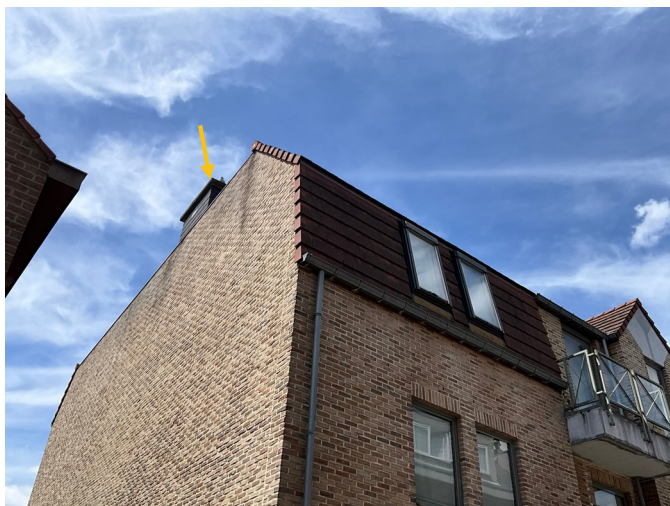
| Fiche 3: Schouwen + Schachten - Gehele pand..... | 34 |

**Reden:** Het te onderzoeken materiaal situeert zich hoger dan 3,50 m te rekenen vanaf een veilige ondergrond

**Uitleg van de asbestdeskundige:** De schouw bevat binnenin mogelijk een asbestcement rookgaskanaal. Laat dit onderzoeken bij eventuele werken.

De schouwen en technische schachten zijn niet toegankelijk voor inspectie. Na te kijken bij werkzaamheden.

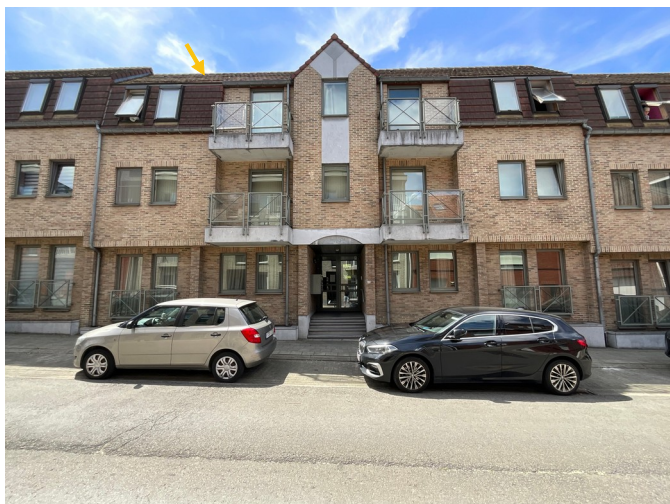
| Fiche 4: Daken + Terrassen (beperking) - Gehele pand..... | 35 |

**Reden:** Het te onderzoeken materiaal situeert zich hoger dan 3,50 m te rekenen vanaf een veilige ondergrond

**Uitleg van de asbestdeskundige:** In het kader van een asbestattest voor overdracht (verkoop, schenking), hoeven toepassingen die zich hoger dan 3,5m vanaf een veilige ondergrond situeren, niet onderzocht te worden.

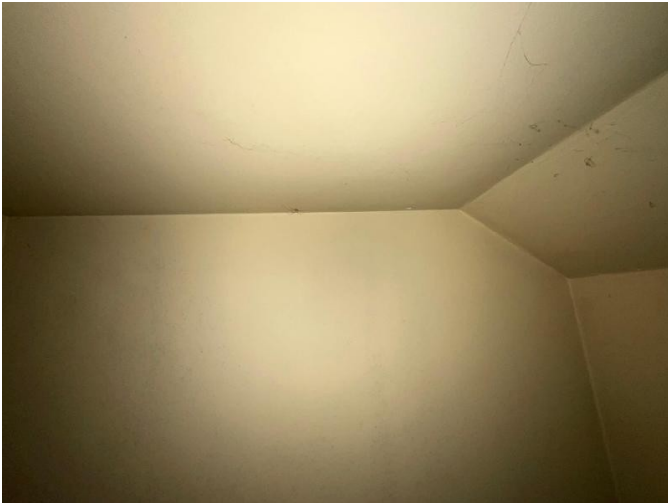
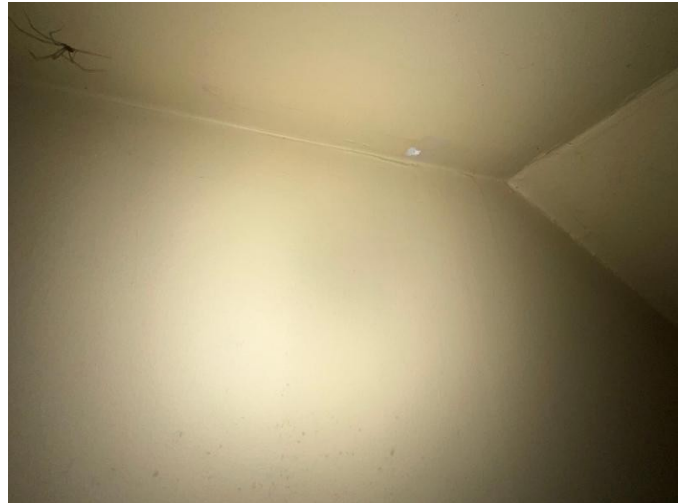
| Fiche 5: Pleisterwerk traphal (gemene delen)..... | 37 |

Geen asbest

| # | Type | Referentie | Resultaat |
|---|---|---|---|
| 5.1 | Mengmonster | 1 pt6 | Geen asbest |

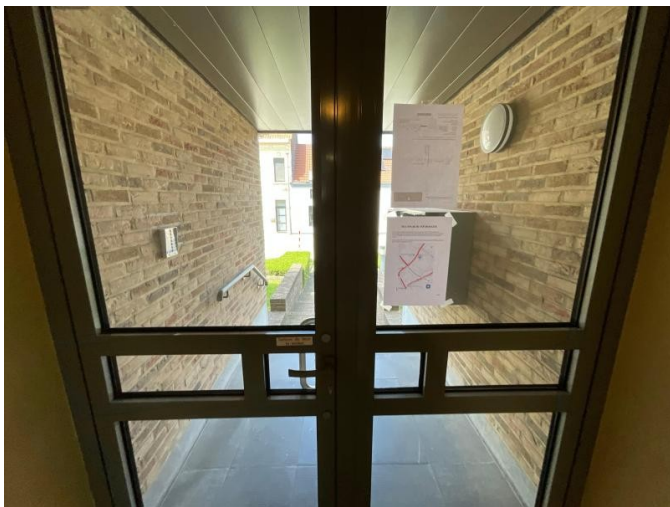
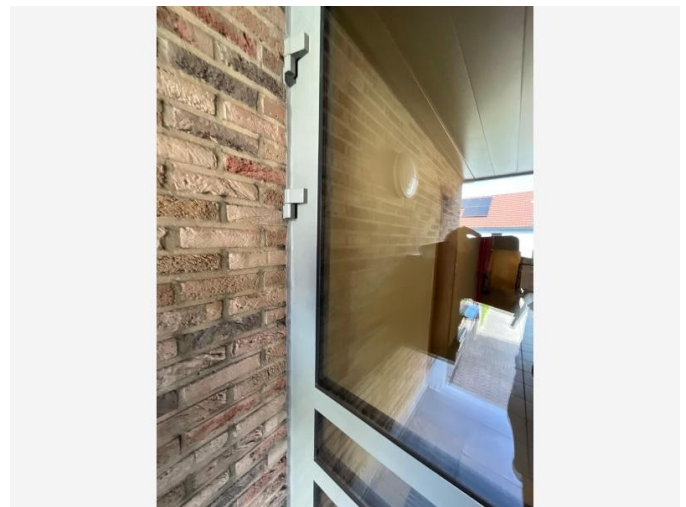
### Fiche 6: Mastiek (niet verdacht)

| Beschrijving | Notitie | Terug te vinden op plannen |
|---|---|---|
| Fiche 6: Mastiek (niet verdacht) | Er is geen asbestverdachte mastiek aanwezig. | - |
