# Asbestinventarisatetest

Schetsstraat 25/0001, 1831 Machelen

Attestnummer : **20260620-000137.000**

Uitgegeven op : **20.06.2026**

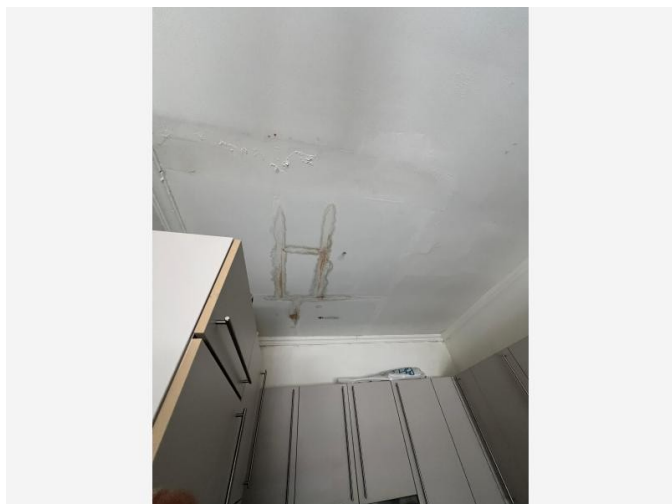
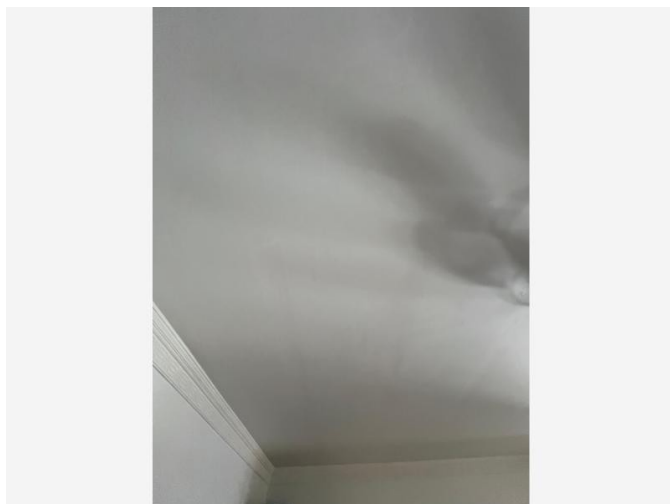
| Fiche 1: Plafonds bestaande uit voorzetpanelen..... | 10 |

De plafonds werden afgewerkt met niet-asbestverdachte voorzetpanelen die inspectie van de bedekte structuur (opbouw, pleisterwerk) verhinderen.

| Basis voor advies | De asbestdeskundige beoordeelt het materiaal als niet-asbestverdacht. |

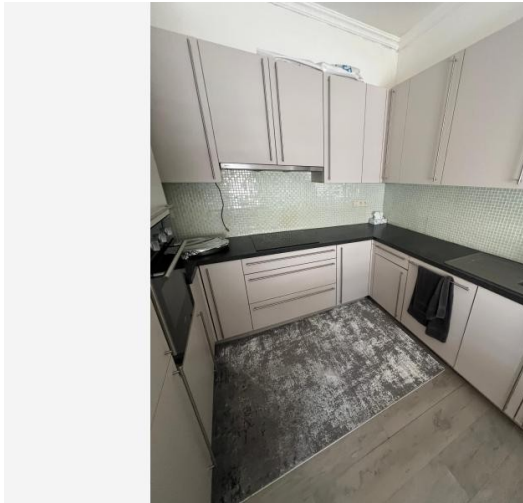
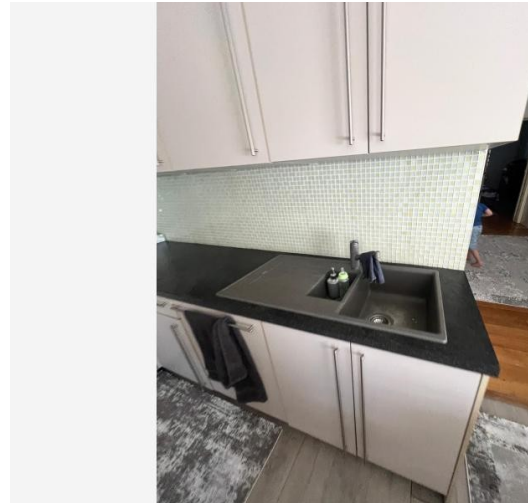
| Fiche 2: Faiencetegels (lijm)..... | 11 |

Faiintegels zijn mogelijk gelijmd met asbesthoudende lijm. Bij werken, laat dit controleren.

| Basis voor advies | Beoordeling op basis van expertise, zonder een vaststelling door de asbestdeskundige. |

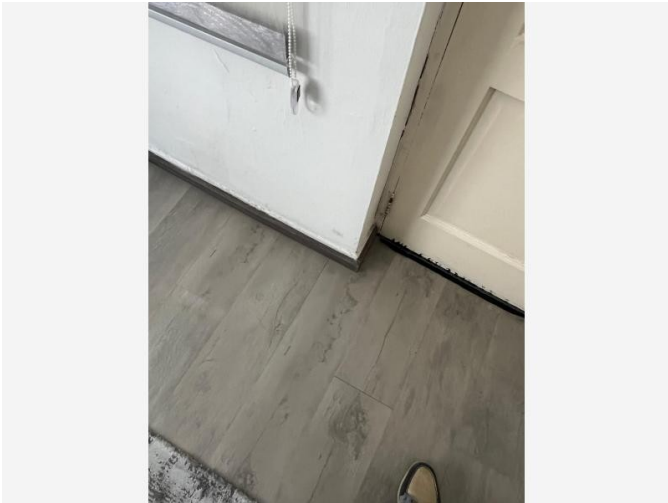
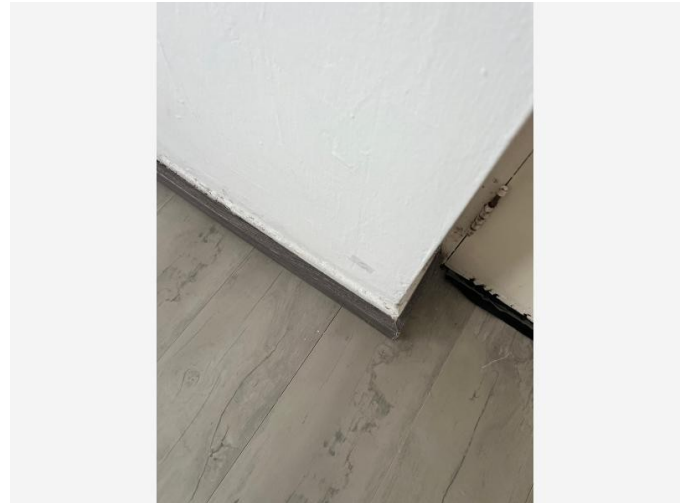
## Fiche 3: Pleisterwerk wanden

Geen asbest

| # | Type | Referentie | Resultaat |
|---|---|---|---|
| 3.1 | Mengmonster | 06 | Geen asbest |

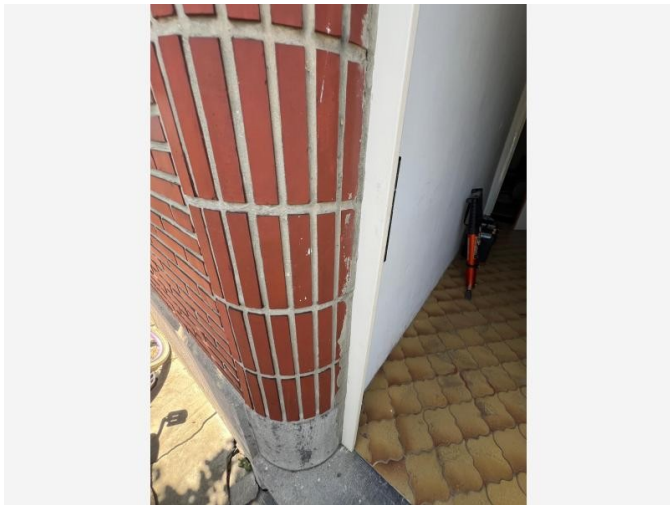
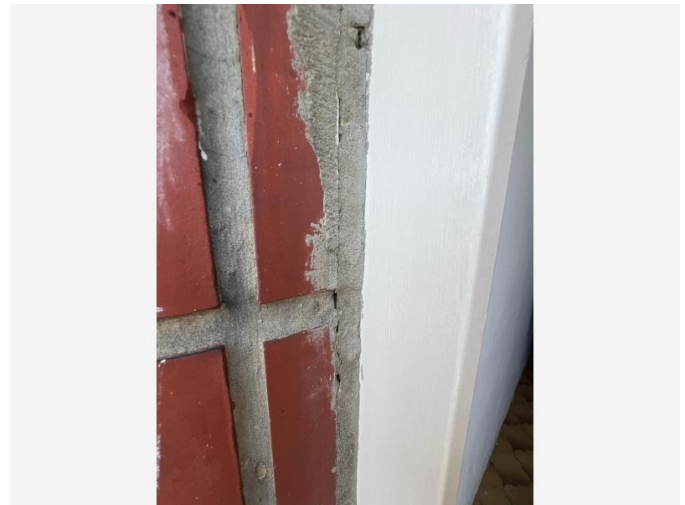
### Fiche 4: Mastiek

| Beschrijving | Notitie | Terug te vinden op plannen |
|---|---|---|
| Fiche 4: Mastiek | Er is geen asbestverdachte mastiek aanwezig. | - |

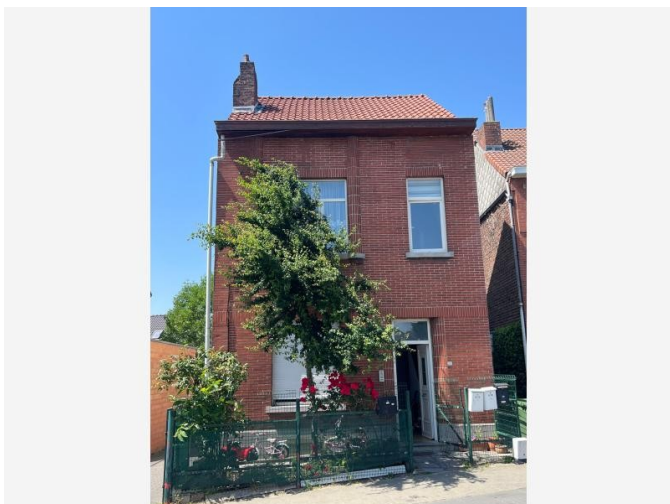
### Fiche 5: Dakbedekking (niet waarneembaar)

| Beschrijving | Notitie | Terug te vinden op plannen |
|---|---|---|
| Fiche 5: Dakbedekking (niet waarneembaar) | Er is geen te onderzoeken dakbedekking op de inspectielocatie. Dak behoort tot de gemene delen | - |

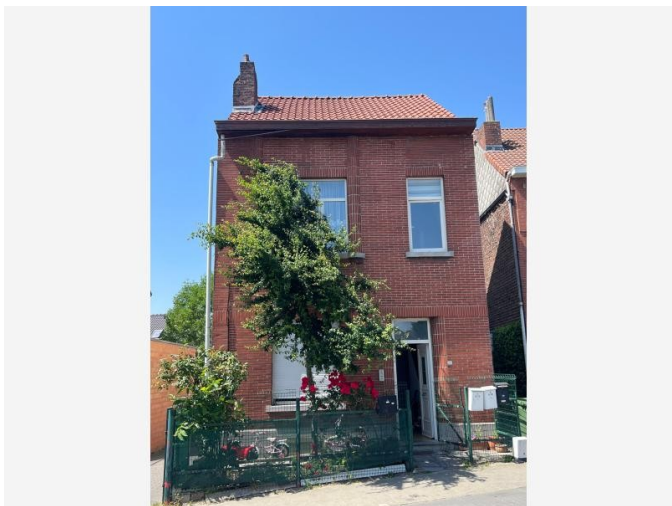
## Fiche 6: Onderdak (niet waarneembaar)

| Beschrijving | Notitie | Terug te vinden op plannen |
|---|---|---|
| Fiche 6: Onderdak (niet waarneembaar) | Er is geen te onderzoeken onderdak aanwezig op de inspectielocatie. Dak behoort tot de gemene delen | - |
