# Asbestinventarisatetest

Schetsstraat 25, 1831 Machelen

Attestnummer : **20260620-000135.000**

**Asbestveilig** (maar mogelijk niet asbestvrij)

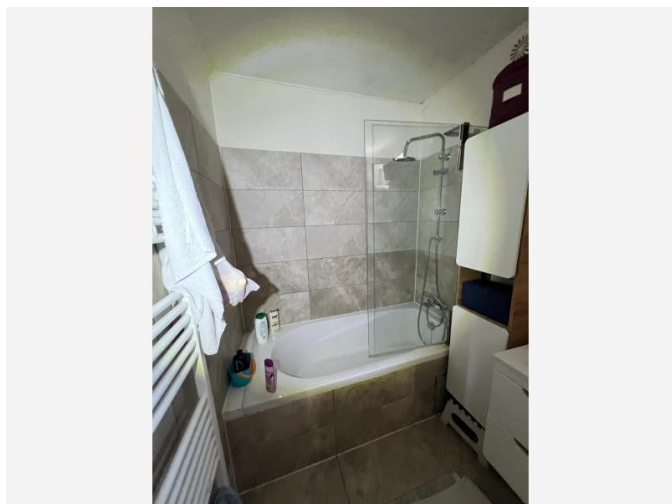
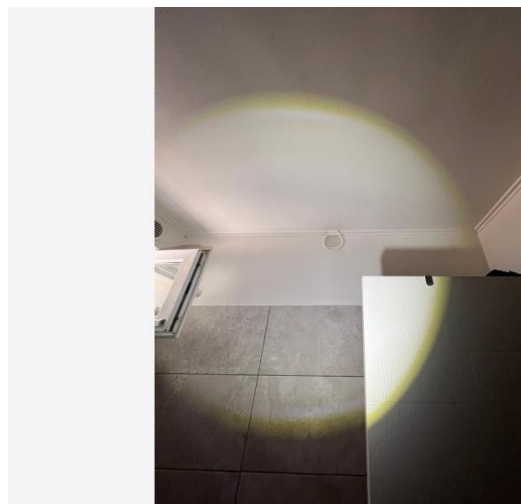
De plafonds werden afgewerkt met niet-asbestverdachte voorzetpanelen die inspectie van de bedekte structuur (opbouw, pleisterwerk) verhinderen.

| Basis voor advies | De asbestdeskundige beoordeelt het materiaal als niet-asbestverdacht. |

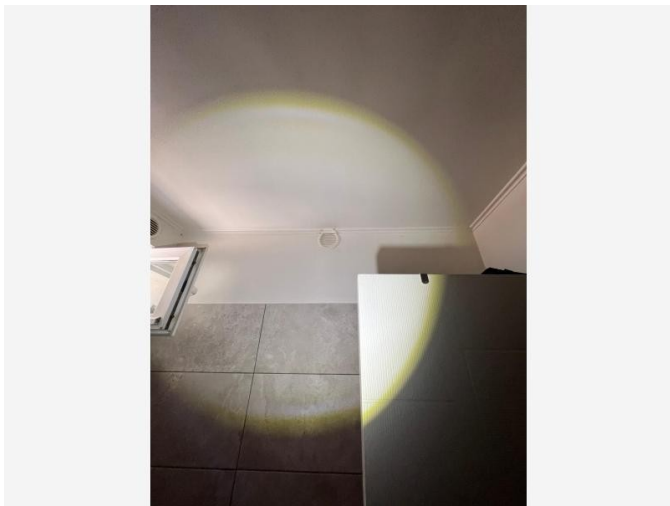
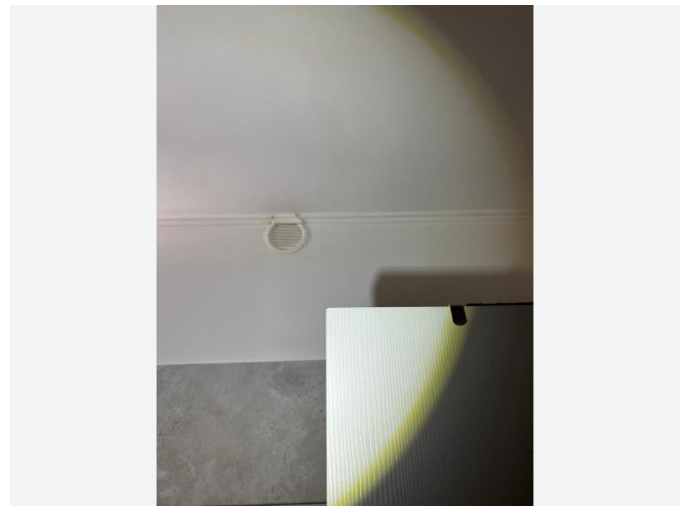
| Basis voor advies | Beoordeling op basis van expertise met een vaststelling door de asbestdeskundige. |

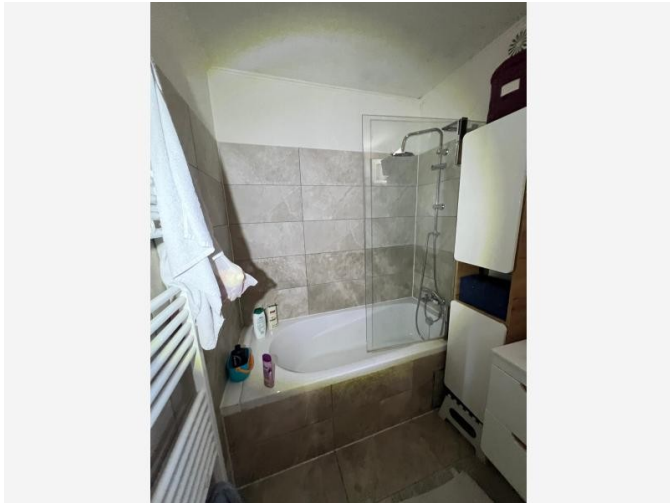
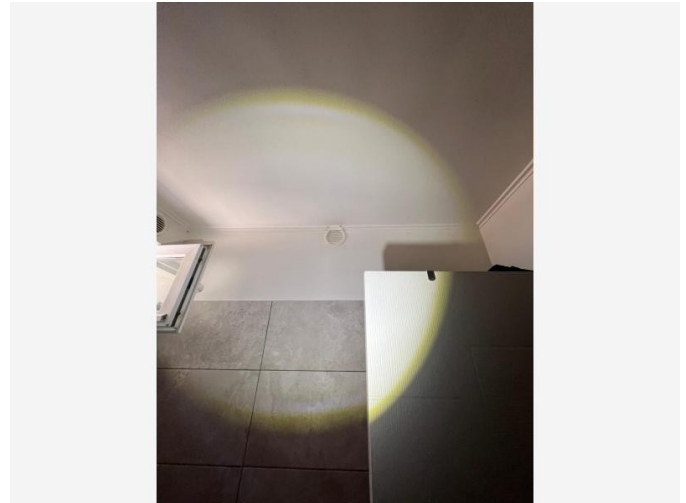
Faiientegels zijn mogelijk gelijmd met asbesthoudende lijm. Bij werken, laat dit controleren.

| Basis voor advies | Beoordeling op basis van expertise, zonder een vaststelling door de asbestdeskundige. |

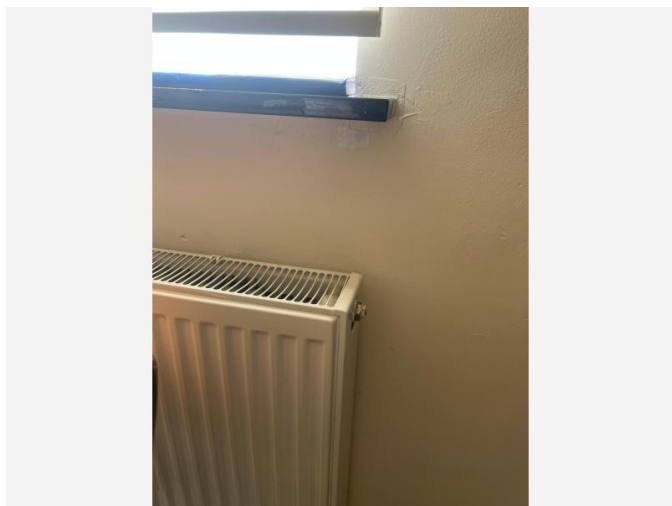
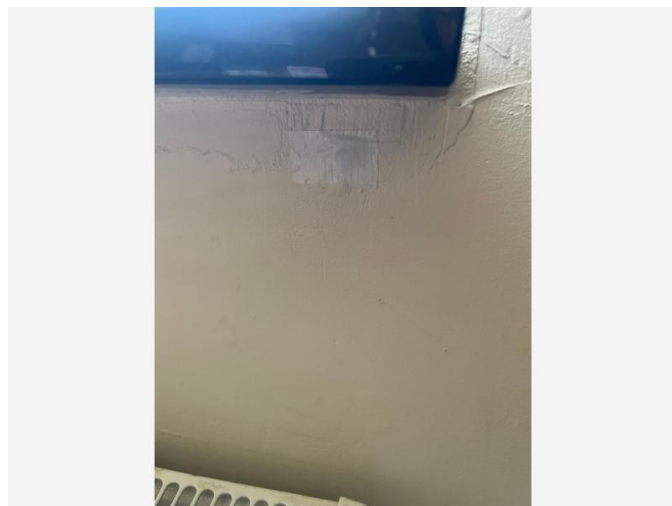
## Fiche 4: Pleisterwerk wanden

Geen asbest

| # | Type | Referentie | Resultaat |
|---|---|---|---|
| 4.1 | Mengmonster | 08 | Geen asbest |

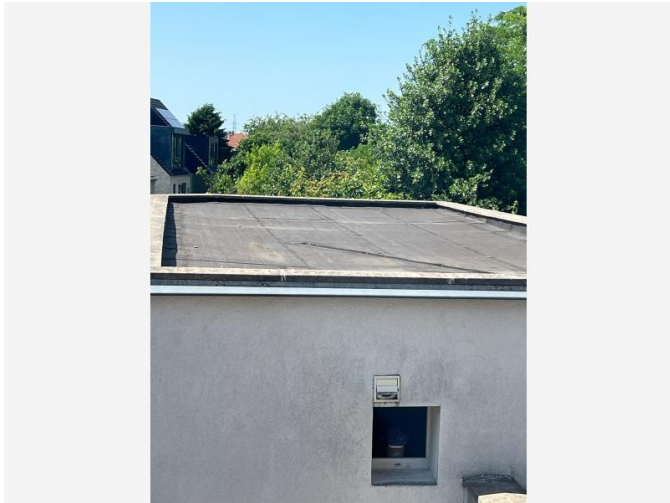
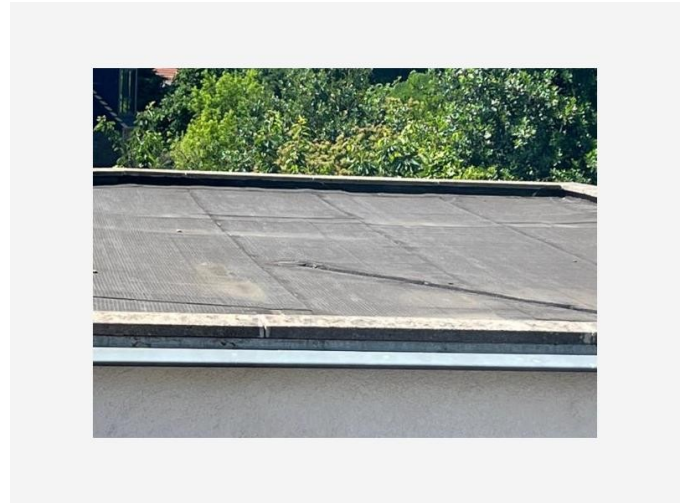
## Fiche 5: Roofing plat dak

Geen asbest

| # | Type | Referentie | Resultaat |
|---|---|---|---|
| 5.1 | Puntmonster | 04 | Geen asbest |

| Opmerking | Staalname tot op de eventuele onderliggende lagen is niet mogelijk zonder uitbreiding naar een destructief onderzoek. |

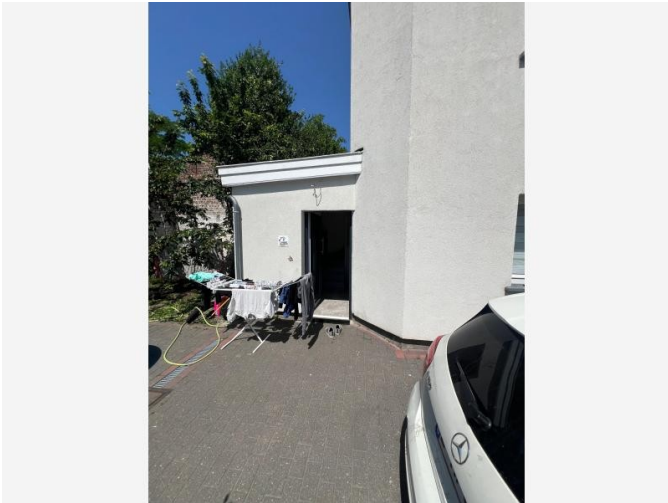
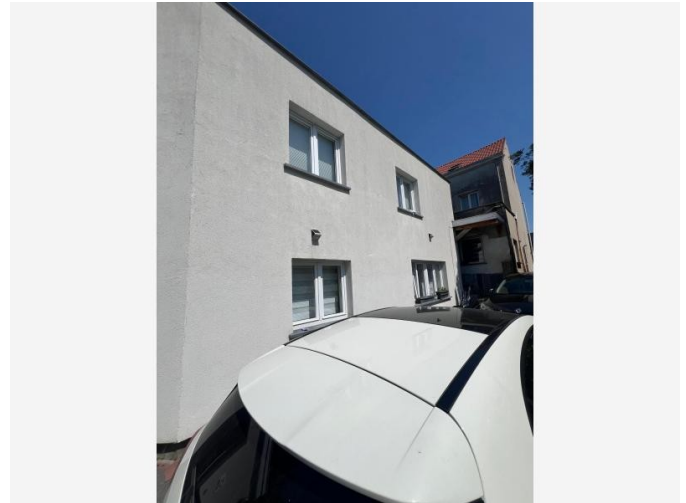
## Fiche 6: Crepi gevels

Geen asbest

| # | Type | Referentie | Resultaat |
|---|---|---|---|
| 6.1 | Mengmonster | 02 | Geen asbest |

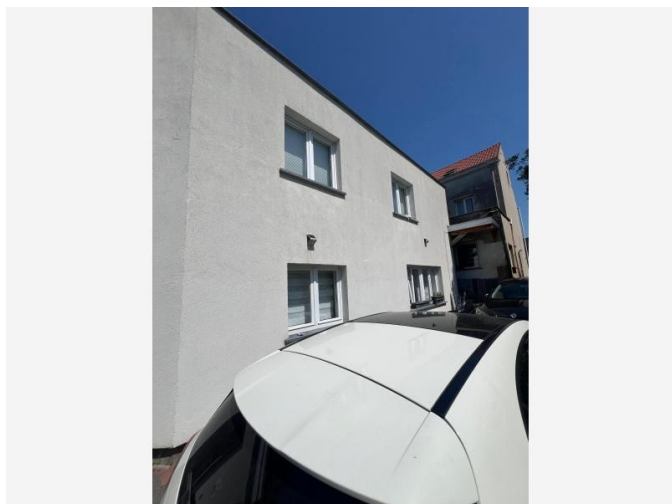
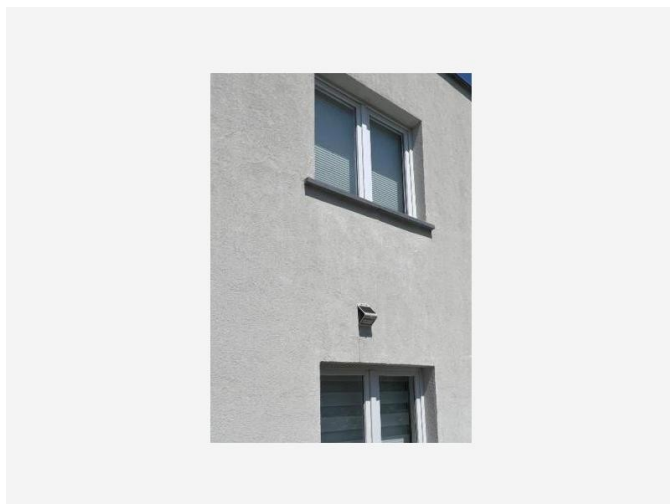
### Fiche 7: Mastiek

| Beschrijving | Notitie | Terug te vinden op plannen |
|---|---|---|
| Fiche 7: Mastiek | Er is geen asbestverdachte mastiek aanwezig. | - |

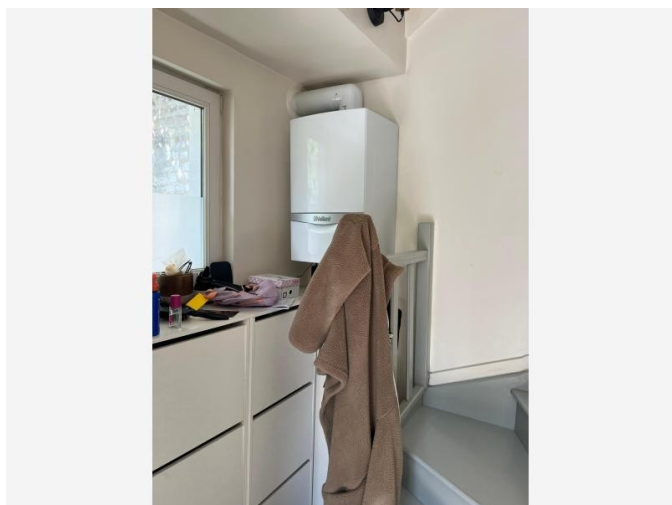
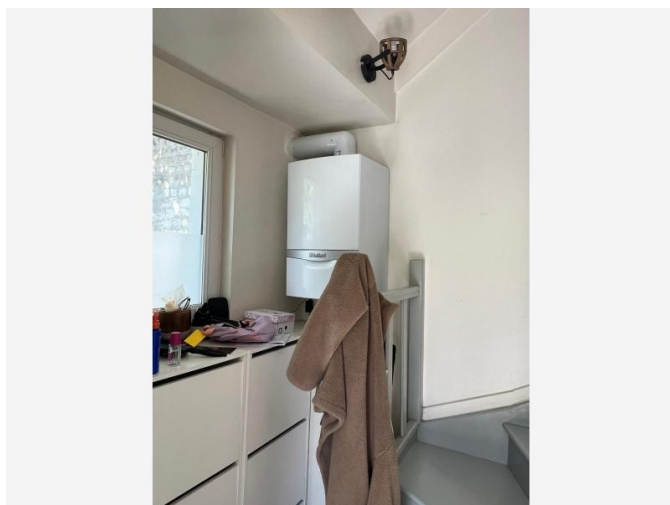
### Fiche 8: CV-ketel (niet verdacht)

| Beschrijving | Notitie | Terug te vinden op plannen |
|---|---|---|
| Fiche 8: CV-ketel (niet verdacht) | De CV-ketel (dichtingen, isolerend materiaal) is niet asbestverdacht. | - |

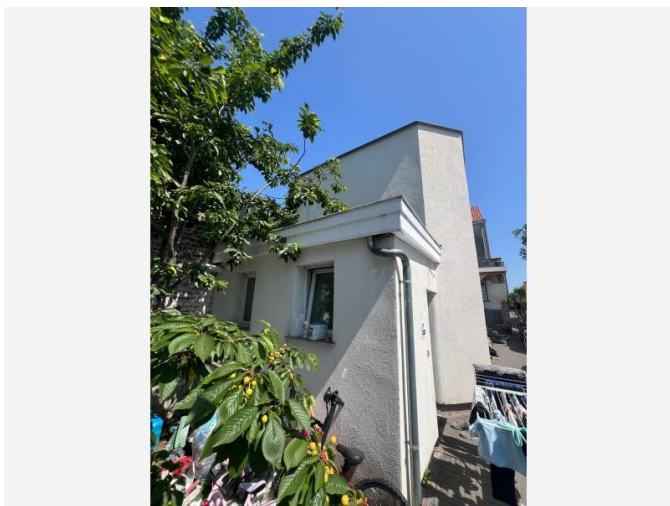
### Fiche 9: Onderdak (niet waarneembaar)

| Beschrijving | Notitie | Terug te vinden op plannen |
|---|---|---|
| Fiche 9: Onderdak (niet waarneembaar) | Er is geen te onderzoeken onderdak aanwezig op de inspectielocatie. Deel van de gemene delen | - |
