# Asbestinventarisatetest

Goudstraat 1A, 1830 Machelen

Attestnummer : 20260731-000158.000

**Asbestveilig** (maar niet asbestvrij)

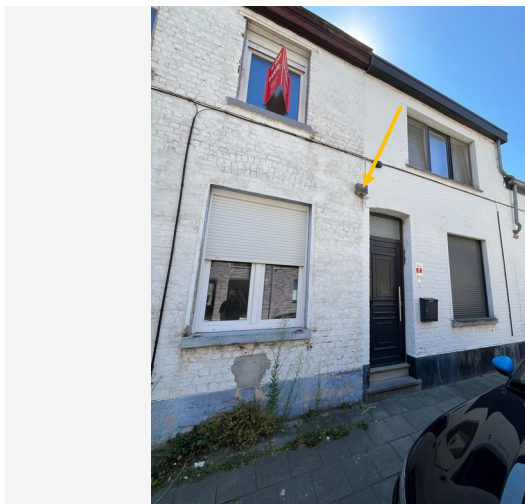
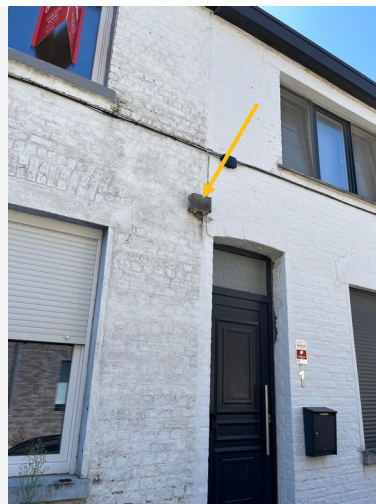
Het asbestmateriaal valt onder de mijlpaal van 2040.

Zorgvuldig beheren

| Eindbeoordeling materiaalrisico | Laag materiaalrisico en/of verlaagde kans op vezelvrijgave |

| Asbestsoort (vezeltype) | Crocidoliet aanwezig |
| Toestand van het materiaal | Licht beschadigd, licht verweerd. Intacte calciumsilicaatplaat of materiaal met categorie 3-gebondenheid |

| Beschrijving | Bakeliet meter- en zekering kast |
| Opmerking | De meterkast hoort toe aan de nutsmaatschappij en dient door hen vervangen/verwijderd te worden. |

- Zorg voor een veilig beheer. Vermijd het beschadigen van het asbestmateriaal. Controleer de toestand jaarlijks op wijzigingen.
- Voer bijkomende staalname(s) uit.

zijn geheel, zonder te breken en zonder stofvorming, verdere vergruizing verwijderd te worden. Gebruik hiervoor een vernevelaar of fixeermiddel om het asbestmateriaal eerst te fixeren.

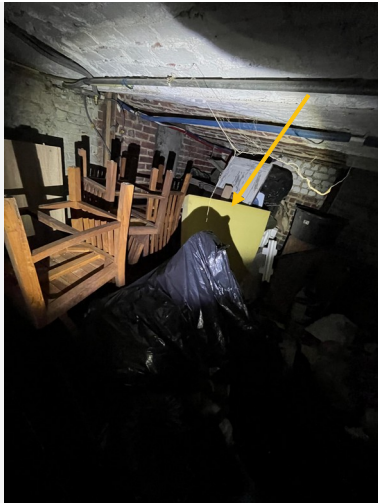
**Reden:** Materiaal in opslag

**Uitleg van de asbestdeskundige:** De eigenaar is niet in staat om de materialen op een redelijke termijn te verwijderen

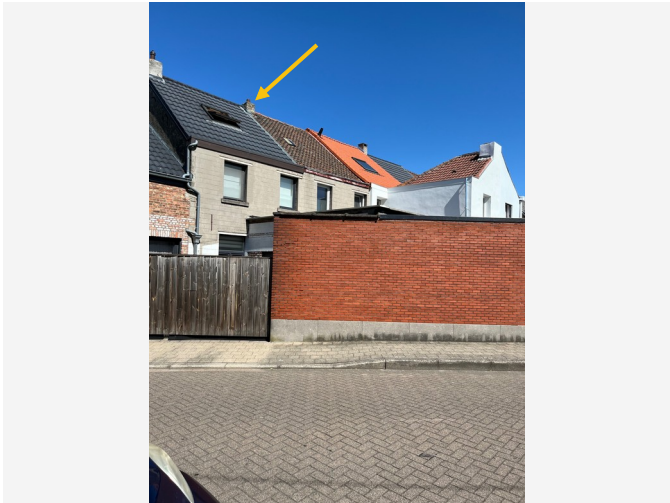
**Reden:** Het te onderzoeken materiaal situeert zich hoger dan 3,50 m te rekenen vanaf een veilige ondergrond

**Uitleg van de asbestdeskundige:** De binnenzijde van de schouw kon niet geïnspecteerd worden. Ook van buitenaf was inspectie onmogelijk omwille van de hoogte(hoger dan 3.5m). Asbestverdachte toepassingen kunnen aanwezig zijn. Dit betreft een beperking op middellange termijn.

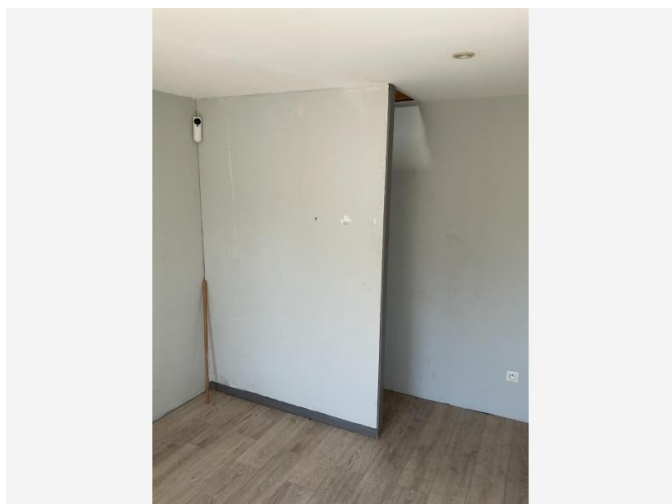
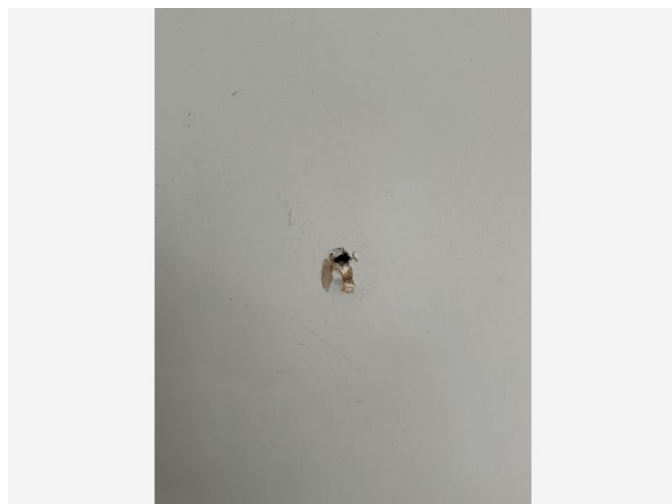
## Fiche 4: Valse wand(en)/voorzetwand(en) – Gipskarton-Pvc-hout

De valse wanden zijn niet asbestverdacht.

Zonder destructief onderzoek is er niet na te gaan of er zich achter de wanden asbesthoudende materialen zitten.

Dit dient gecontroleerd te worden bij eventuele renovatiewerkzaamheden.

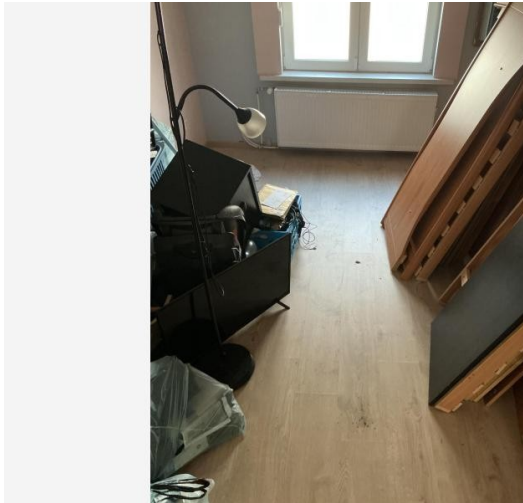
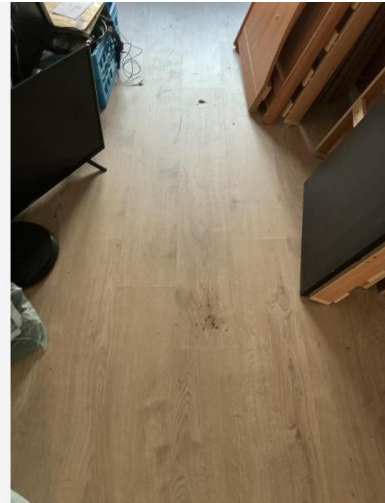
De aanwezige vloerbekleding is niet asbestverdacht. De onderliggende laag was echter niet inspecteerbaar zonder destructie tijdens de inspectie. Mogelijk is de onderliggende laag asbestverdacht.

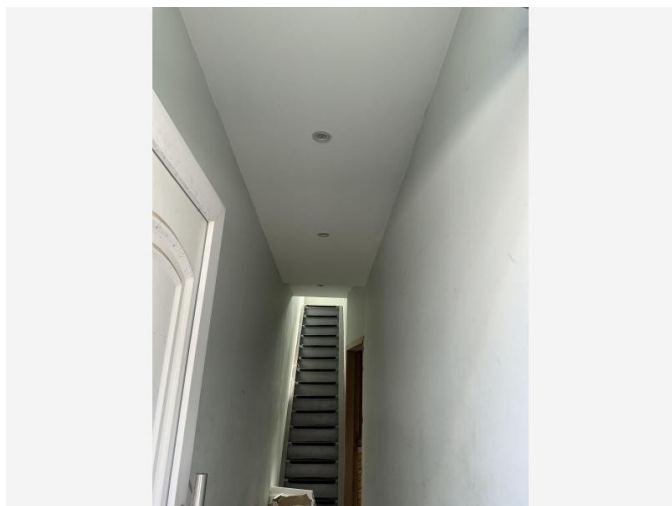
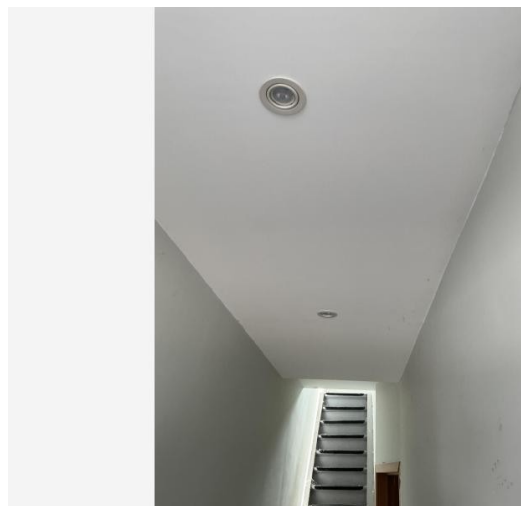
Het plafond bestaat uit niet-asbestverdachte gipskartonplaten/hout-/pvc platen . Zonder destructie is het niet mogelijk om na te gaan of er asbestverdachte materialen aanwezig zijn achter de gipskartonplaten/hout-/pvc platen.

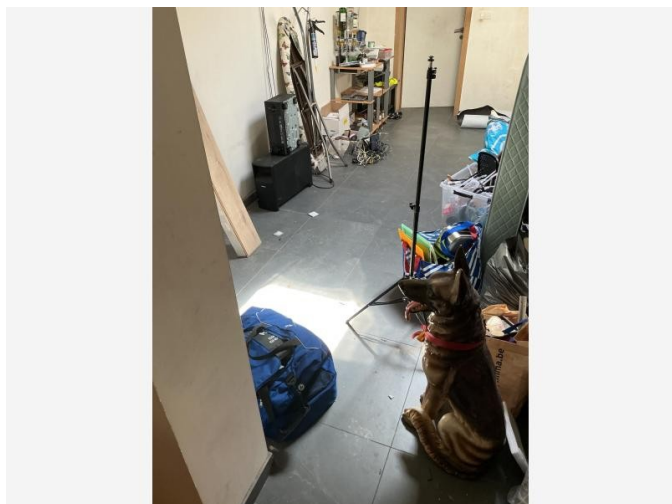
Op moment van de inspectie kon niet worden nagegaan of de tegellijm onder de vloertegels of achter de plinttegels asbestverdacht is. Bij renovatie of verwijdering van de tegels dient het materiaal te worden geanalyseerd voor de werken van start gaan.

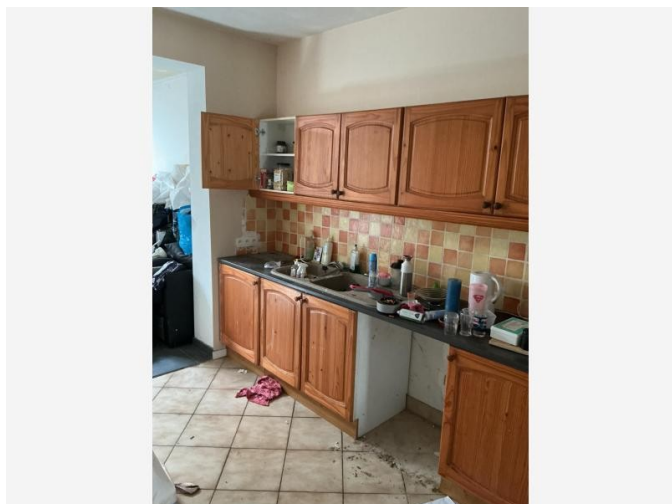
Op moment van de inspectie kon niet worden nagegaan of de tegellijm achter de muurtegels/plinten asbestverdacht is. Bij renovatie of verwijdering van de tegels dient het materiaal te worden geanalyseerd voor de werken van start gaan.

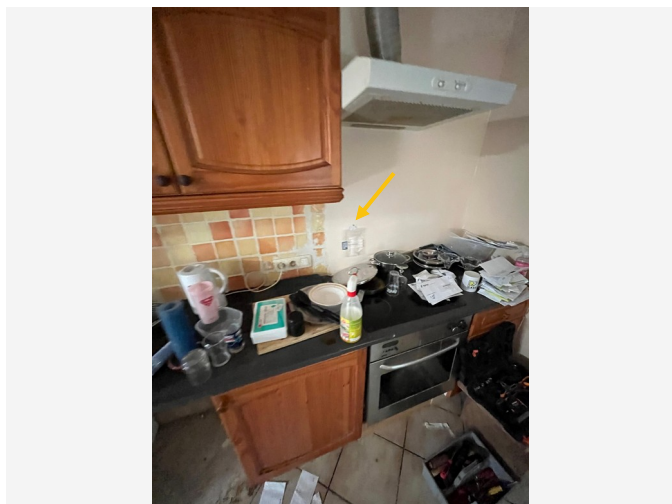
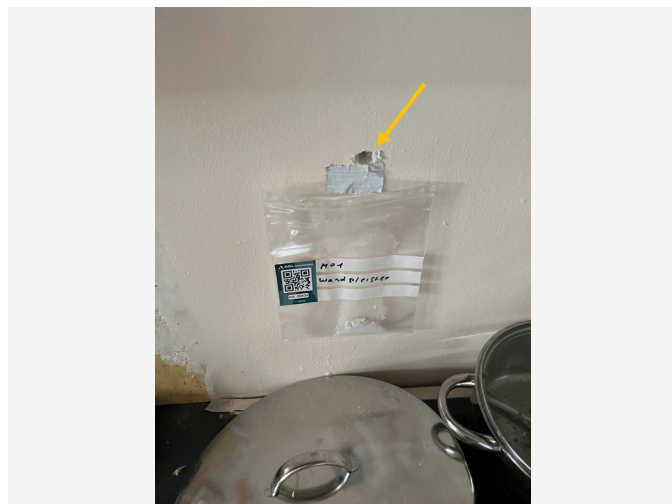
## Fiche 10: Pleisterwerk wanden

Geen asbest

| # | Type | Referentie | Resultaat |
|---|---|---|---|
| 10.1 | Mengmonster | M01 | Geen asbest |

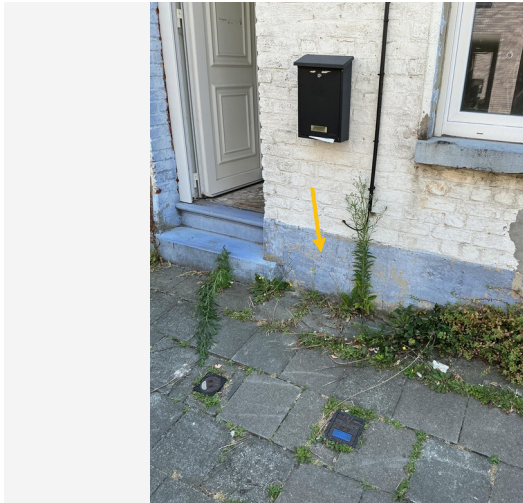
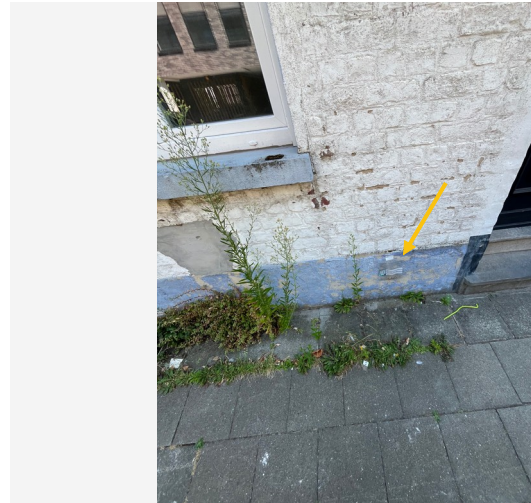
## Fiche 11: Cementering buiten

Geen asbest

| # | Type | Referentie | Resultaat |
|---|---|---|---|
| 11.1 | Mengmonster | M03 | Geen asbest |

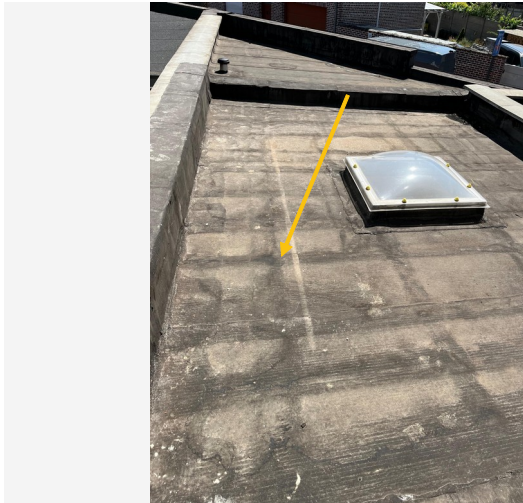
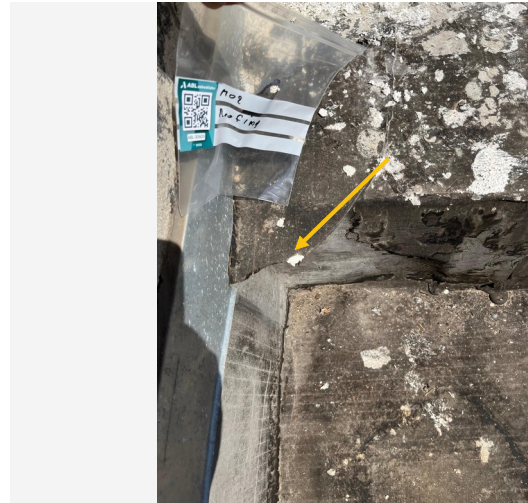
Geen asbest

| # | Type | Referentie | Resultaat |
|---|---|---|---|
| 12.1 | Puntmonster | M02 | Geen asbest |

| Opmerking | <p>Er werd enkel een puntstaal genomen van de bovenste laag. Mogelijks zijn er onderliggende asbestverdachte lagen aanwezig die niet waarneembaar waren tijdens de inspectie. Wanneer bij renovatie- of sloopwerken blijkt dat er nog onderliggende lagen aanwezig zijn dient er hiervan een staal te worden genomen welke door een erkend laboratorium moet worden geanalyseerd.</p> <p>De hoeveelheid betreft een schatting.</p> |

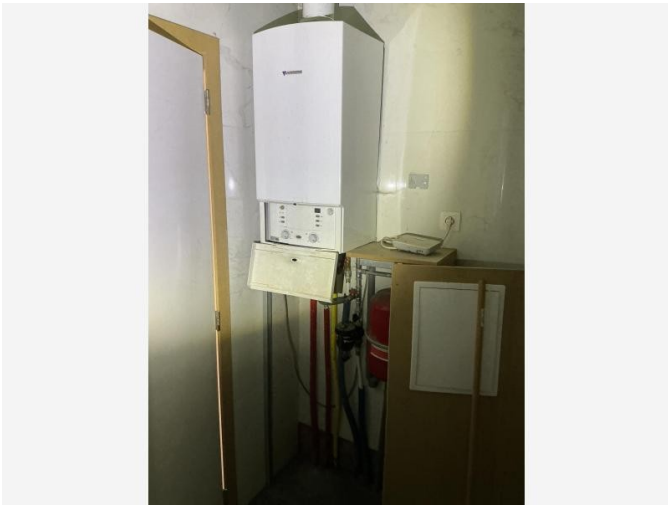
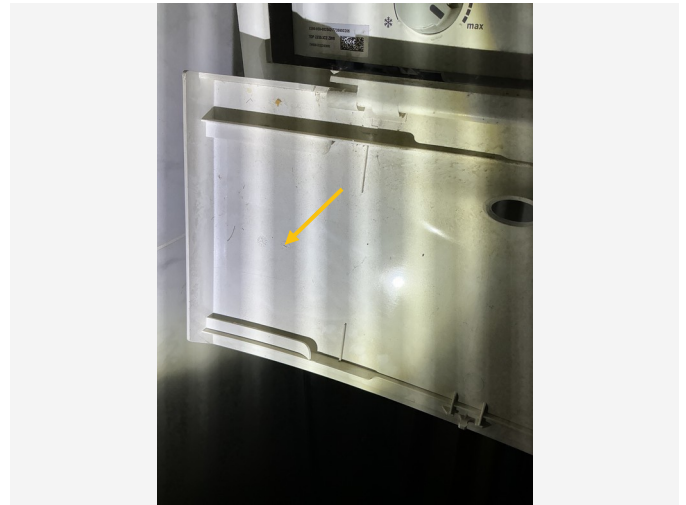
## Fiche 14: Materialen aan de stookketel(dichtingen, isol mat,...) niet verdacht

| Beschrijving | Notitie | Terug te vinden op plannen |
|---|---|---|
| Fiche 14: Materialen aan de stookketel(dichtingen, isol mat,...) niet verdacht | De materialen aan de stookketel (dichtingen, isolerend materiaal,...) zijn niet asbest verdacht.<br><br>De ketel heeft een bouwjaar van 2019 | Plan 1.3: Gelijkvloers |

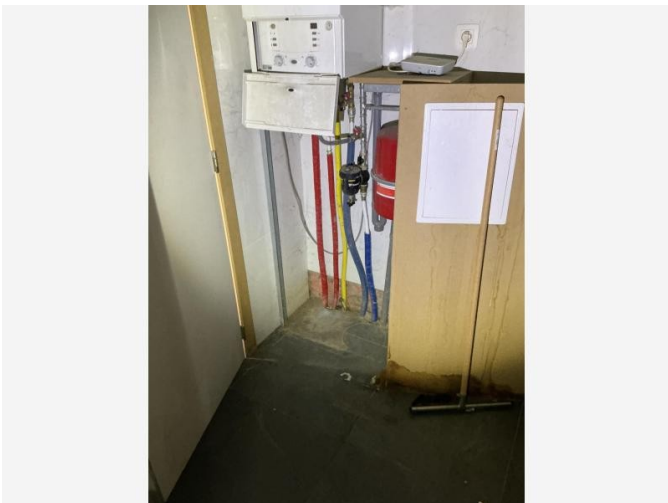
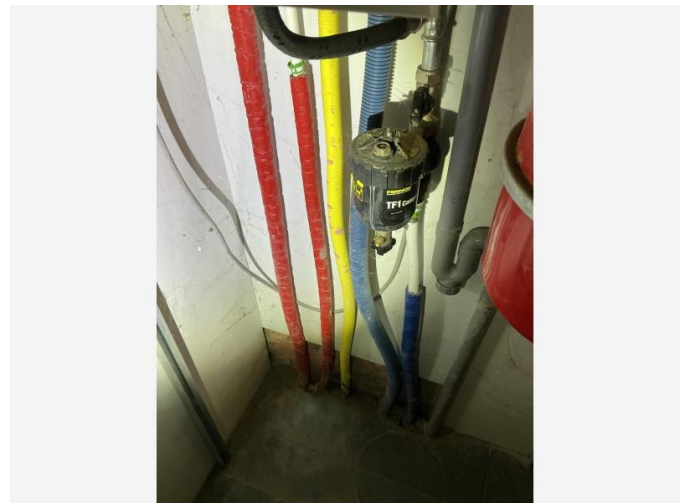
## Fiche 15: Leidingisolatie – niet verdacht

| Beschrijving | Notitie | Terug te vinden op plannen |
|---|---|---|
| Fiche 15: Leidingisolatie - niet verdacht | De aanwezige leidingisolatie is niet asbest verdacht. Deze bestaat uit | Plan 1.3: Gelijkvloers |

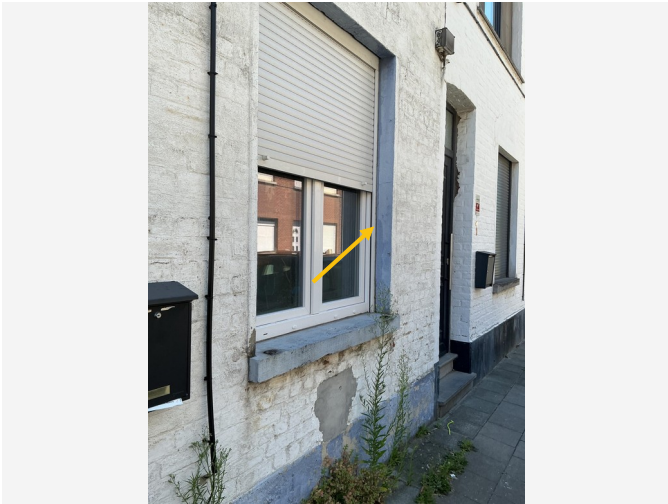
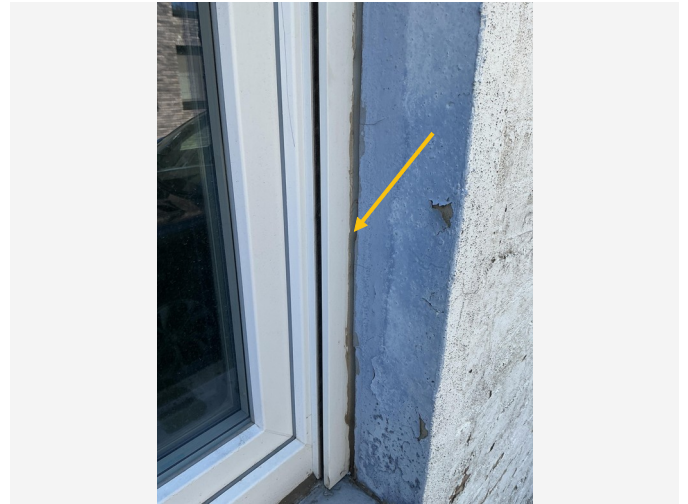
## Fiche 16: Afkitting ramen siliconen

| Beschrijving | Notitie | Terug te vinden op plannen |
|---|---|---|
| Fiche 16: Afkitting ramen siliconen | De afkitting van de ramen bestaat uit siliconen. Dit is niet asbestverdacht. Het betreft de afkitting tussen ramen en profielen en tussen profielen en muren | Plan 1.3: Gelijkvloers<br>Plan 1.5: Eerste verdieping |

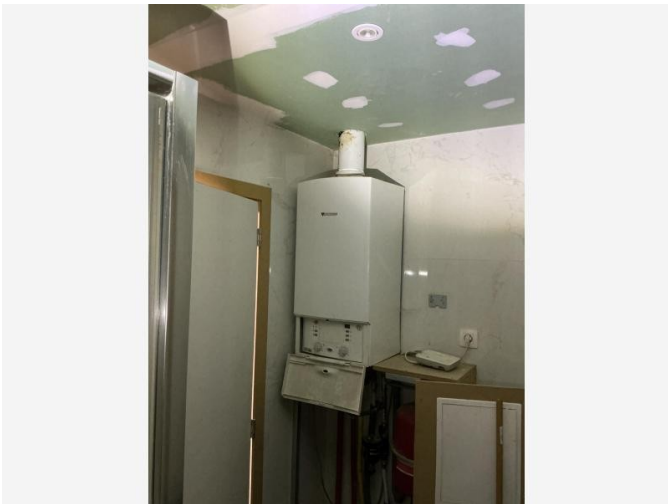
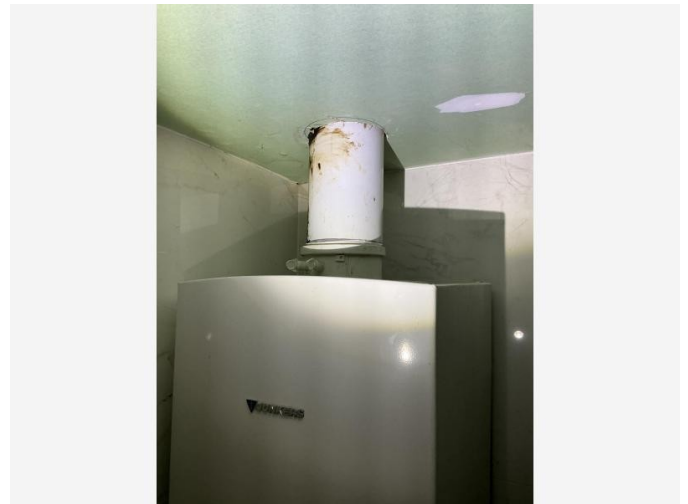
## Fiche 17: Rookgaskanalen - niet verdacht

| Beschrijving | Notitie | Terug te vinden op plannen |
|---|---|---|
| Fiche 17: Rookgaskanalen - niet verdacht | De materialen van rookgaskanalen zijn niet asbest verdacht. Deze bestaan uit | Plan 1.3: Gelijkvloers |
