Asbestinventarisatetest

Philippe Spethstraat 2, 2950 Kapellen

Attestnummer : 20240429-000418.000

Uitgegeven op : 29.04.2024

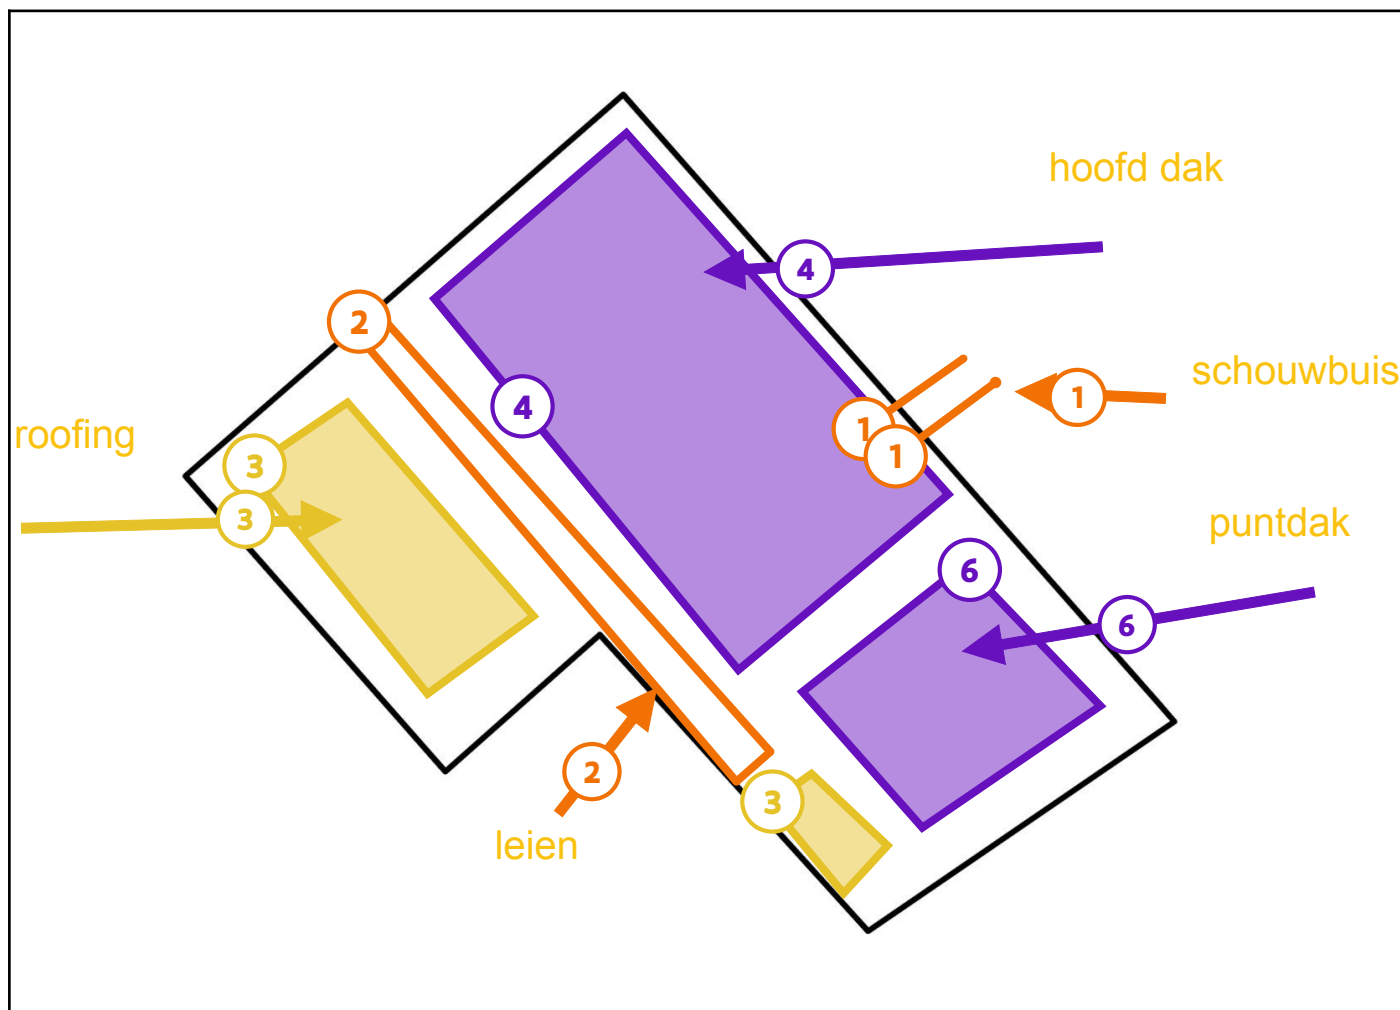
Plan 1.1: Hoofdgebouw plan

Beschrijving	Type	Actie
1. schouw bus	Asbestmateriaal	Verwijderen
2. leien zijgevel	Asbestmateriaal	Verwijderen
3. roofing platdak	Asbestmateriaal	Zorgvuldig beheren
4. Hoofddak	Beperking	-
6. Onderdak punt dak	Advies	-

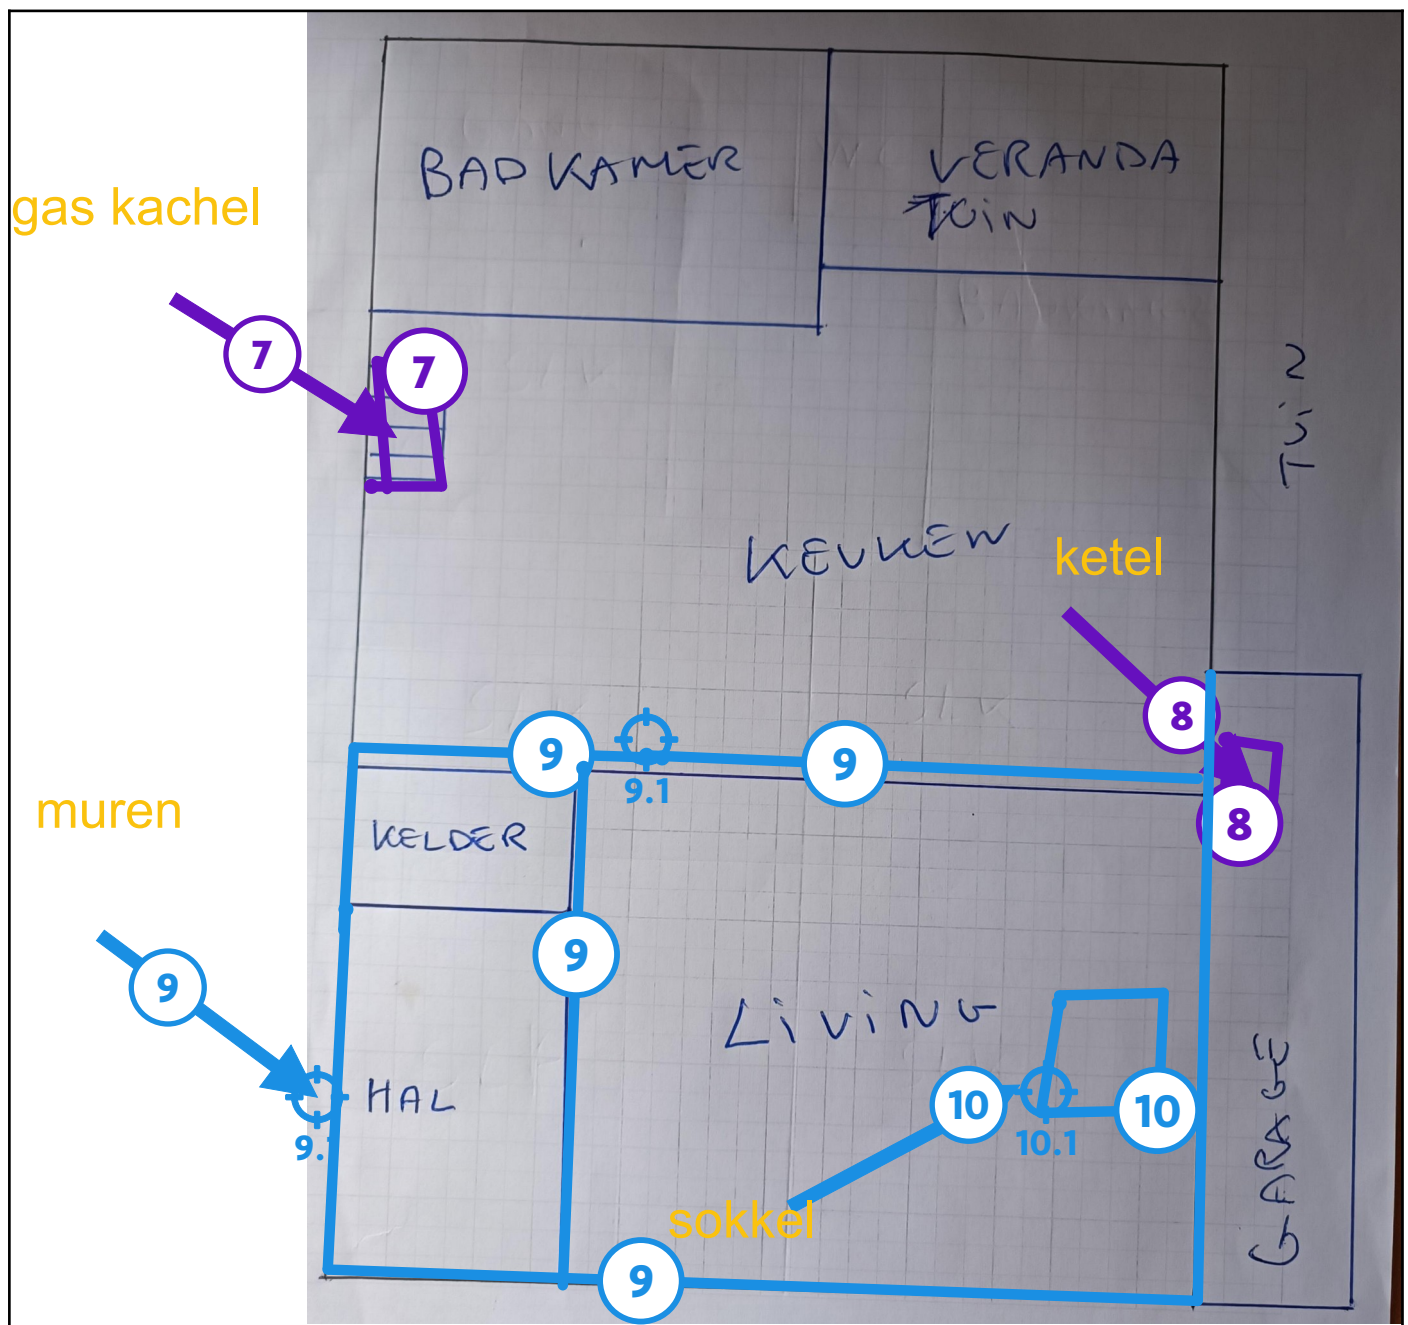
Plan 1.2: plan glv

Beschrijving	Type	Actie
7. gas kachel	Advies	-
8. Ketel	Advies	-
9. muur pleister	Geen asbest	-

9.1 Code: muur	Mengmonster	-
10. sokkel	Geen asbest	-
10.1 Code: sokkel	Puntmonster	-

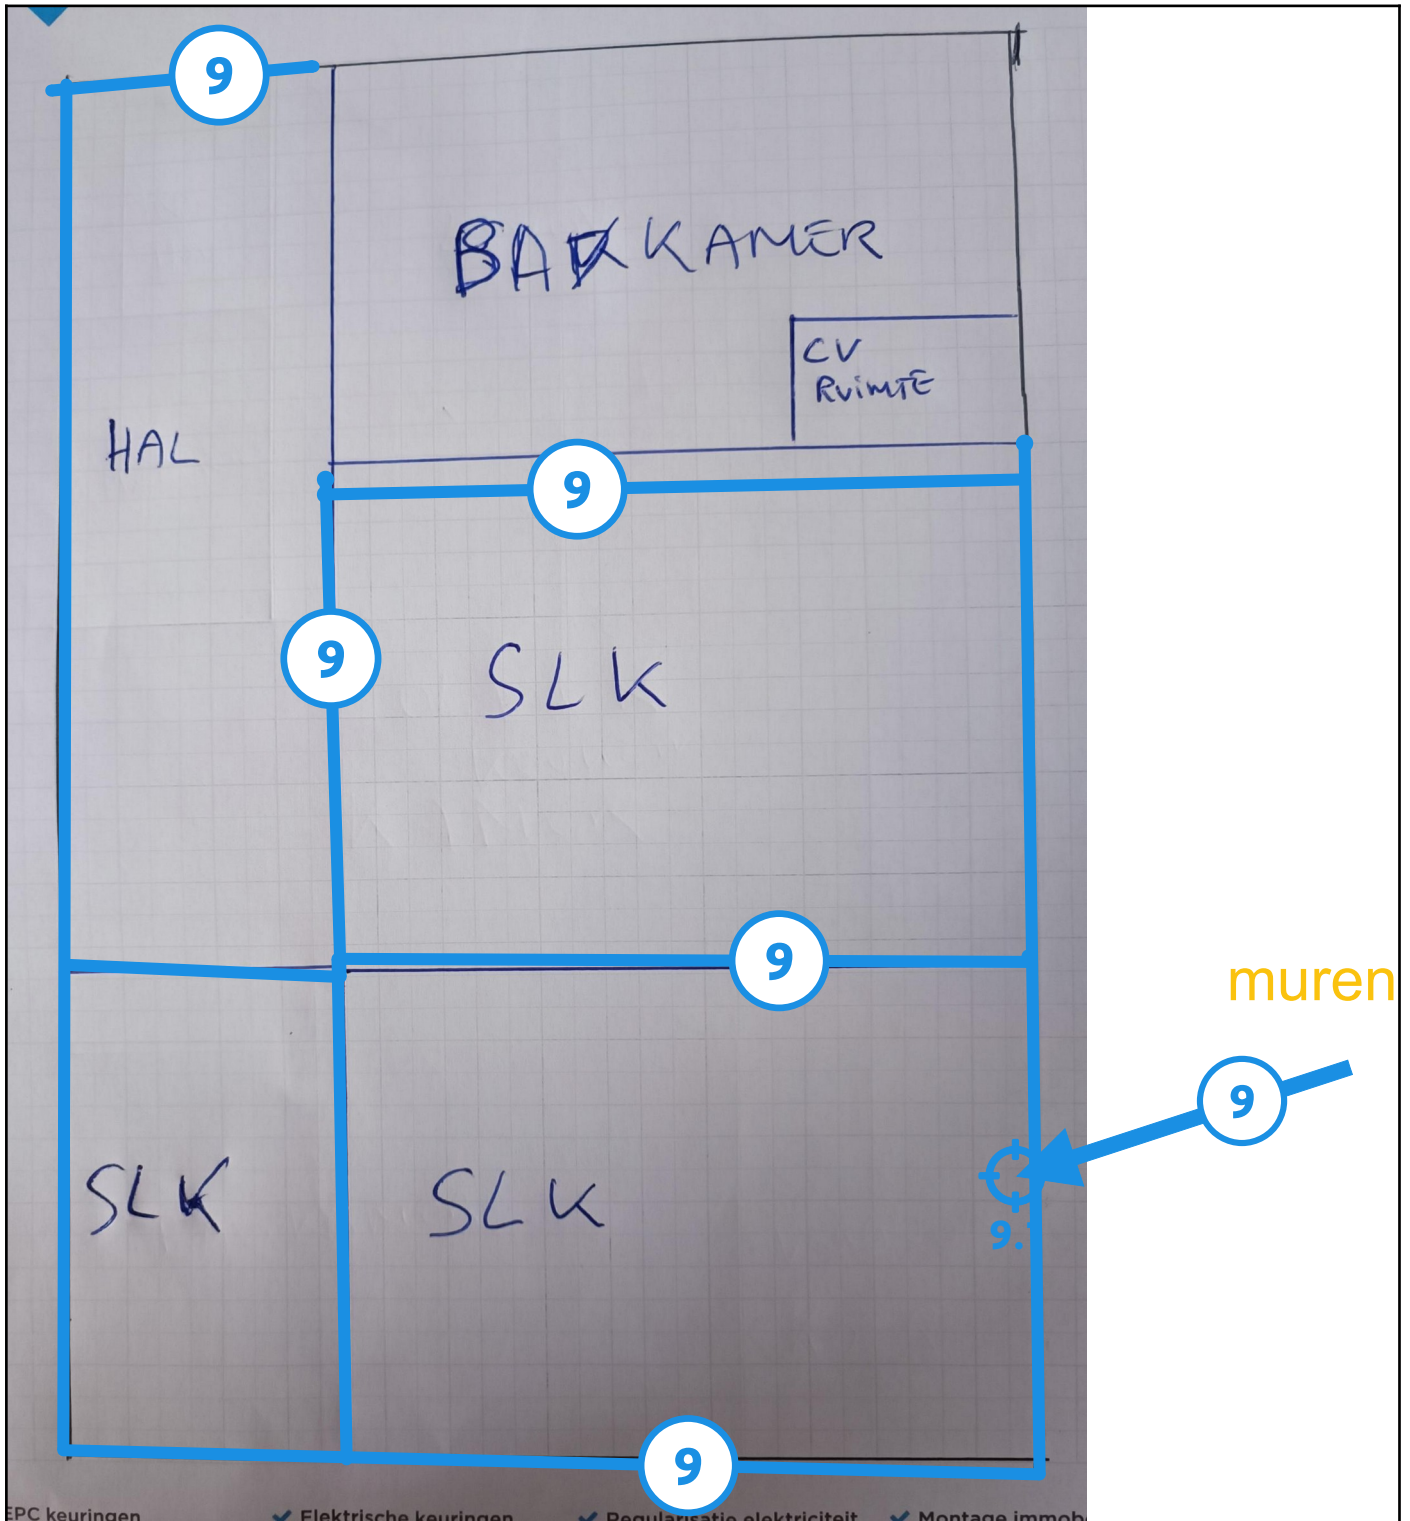
Plan 1.3: plan 1 verd

Beschrijving	Type	Actie
9. muur pleister	Geen asbest	-

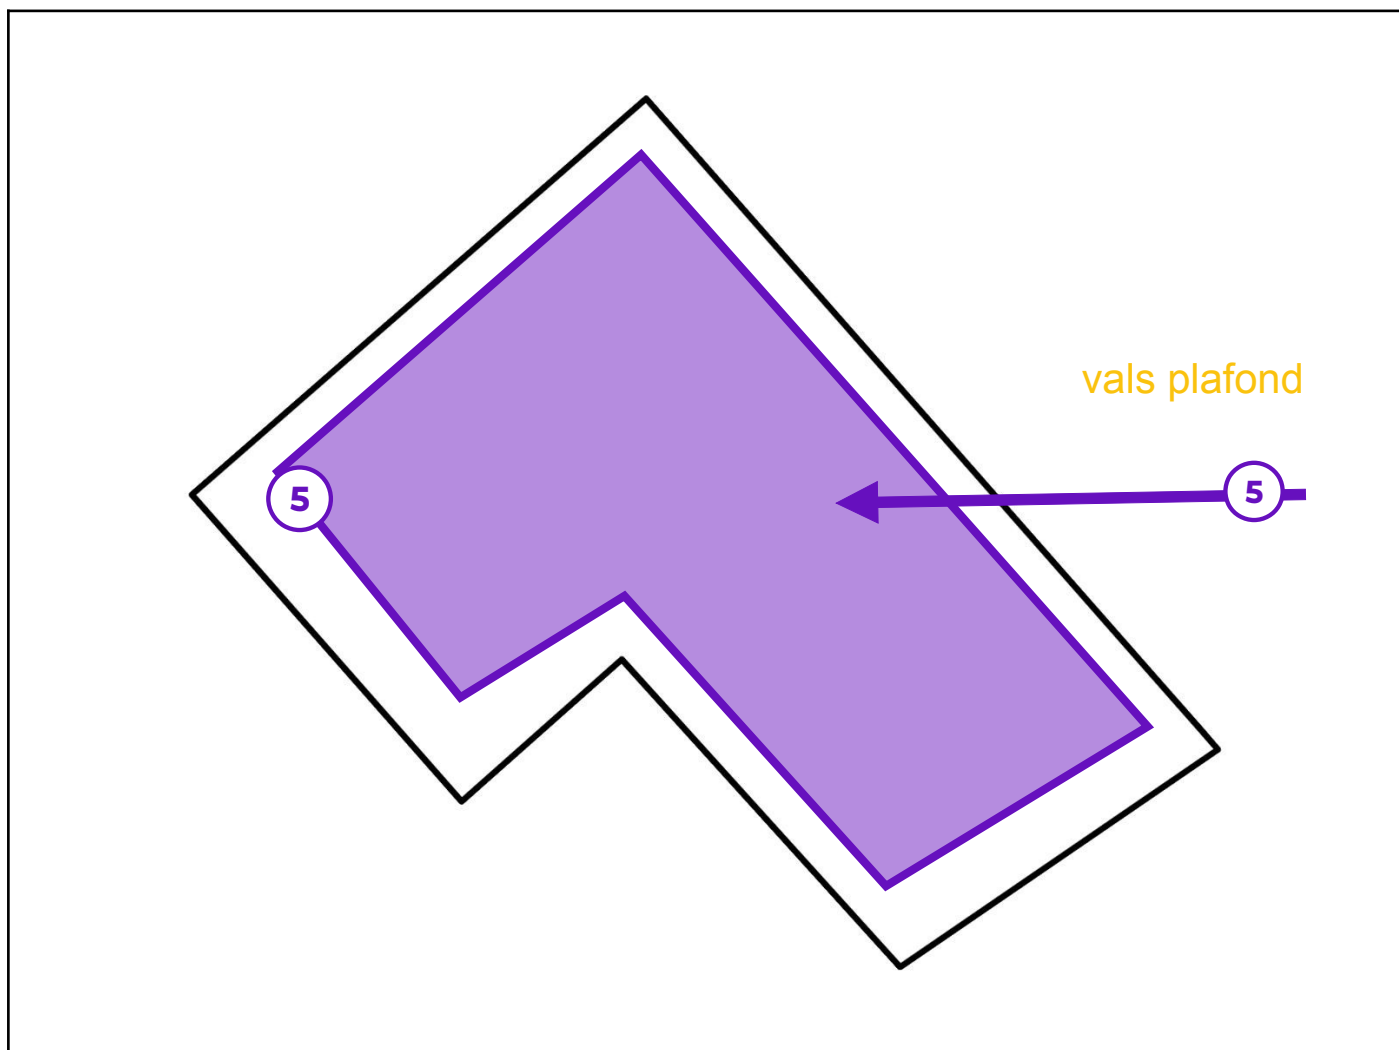
Plan 1.4: Hoofdgebouw plan

Beschrijving	Type	Actie
5. plafond	Advies	-

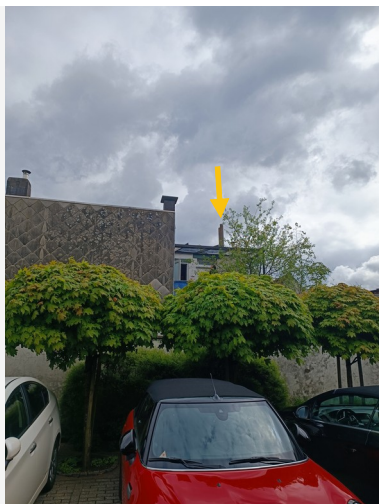
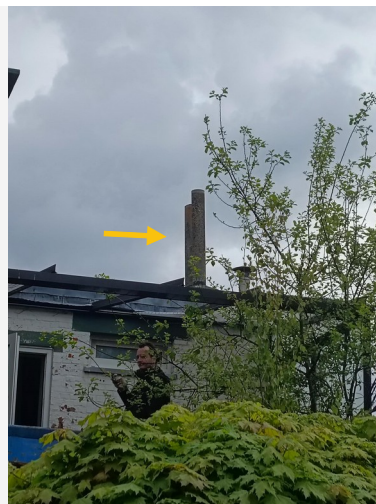
Eindbeoordeling materiaalrisico	Laag materiaalrisico en/of verlaagde kans op vezelvrijgave
---------------------------------	--

Gebondenheid	Categorie 1: hechtgebonden in oorsprong
Asbestsoort (vezeltype)	Crocidoliet aanwezig
Asbestconcentratie	Laag (< 50%)
Afschermingsgraad van het gehele materiaal	Geheel of deels vrij aan de buitenlucht
Toestand van het materiaal	Licht beschadigd, licht verweerd. Intact materiaal type Pical – asbestboard of categorie III 'gebondenheid'

Beschrijving	schouw buis
Omgeving	Buiten
Primaire drager	HVAC infrastructuur en uitrusting
Asbestmateriaal	Rookgaskanaal
Bindmiddel van asbestmateriaal	Cement
Gebondenheid op basis van bindmiddel	Hecht
Hoeveelheid (lengte - omtrek - dikte - aantal)	<ul style="list-style-type: none">• 6,00 m - 90,00 cm - 1,00 cm - 2 stuks
Totaal volume	0,108 m ³
Eenvoudig bereikbaar	Ja
Bevestigingswijze	<ul style="list-style-type: none">• Verlijmd, ingegoten, versmeerd

Identificatiemethode	Vaststelling zonder monstername
Destructieve handeling voor identificatie	Nee
Opmerking	Betreft Schouwbus zichtbaar platdak. De vermelde oppervlaktes en volumes betreffen een berekeneerde schatting. Er worden geen rechten verleend aan deze oppervlaktes/volumes.

Verwijderen

- Zorg voor een veilig beheer. Vermijd het beschadigen van het asbestmateriaal. Controleer de toestand jaarlijks op wijzigingen.

- Eenvoudige handelingen: mag via doe-het-zelf of door werknemer(s) met opleidingsattest eenvoudige handelingen
: De schouwbuizen kunnen voorzichtig losgebeiteld worden , extra bevochtigen om stof te voorkomen + dragen van de nodige beschermingsmiddelen (mondmasker ffp3, handschoenen,tyvec) verpakken in plastic folie en afvoeren naar het containerpark als hecht gebonden asbestafval.

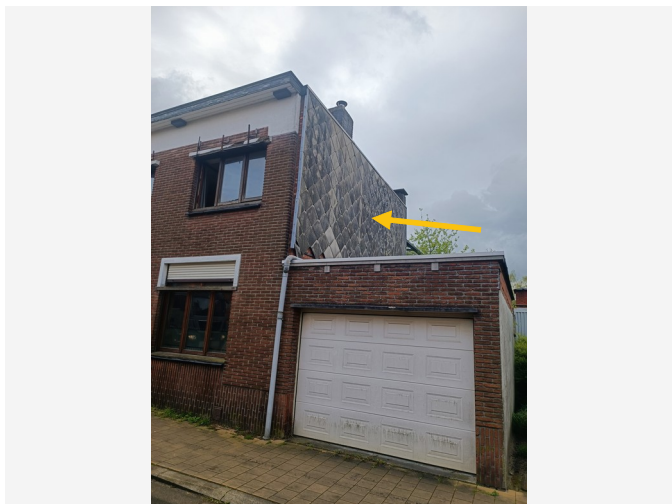
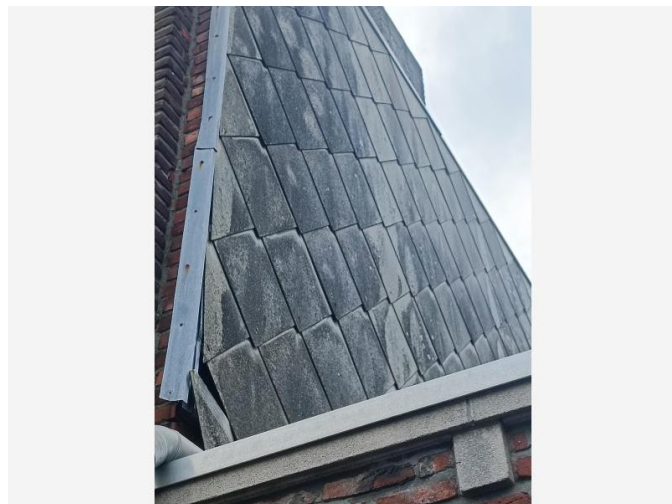
Regenwater vloeit af op het inspectie gebied (plat dak)

Eindbeoordeling materiaalrisico	Verhoogd materiaalrisico en/of verhoogde kans op vezelvrijgave
---------------------------------	--

Gebondenheid	Categorie 1: hechtgebonden in oorsprong
Asbestsoort (vezeltype)	Crocidoliet aanwezig
Asbestconcentratie	Laag (< 50%)
Afschermingsgraad van het gehele materiaal	Geheel of deels vrij aan de buitenlucht
Toestand van het materiaal	Matig beschadigd, matig verweerd

Beschrijving	leien zijgevel
Omgeving	Buiten
Primaire drager	Wand buitenschil
Asbestmateriaal	Dak- en gevelbekleding - Lei, shingle
Bindmiddel van asbestmateriaal	Cement
Gebondenheid op basis van bindmiddel	Hecht

Verwijderen

- Zorg voor een veilig beheer. Vermijd het beschadigen van het asbestmateriaal. Controleer de toestand jaarlijks op wijzigingen.

- Eenvoudige handelingen: mag via doe-het-zelf of door werknemer(s) met opleidingsattest eenvoudige handelingen
Eenvoudige handeling opgeleid personeel, alle werknemer(s) moeten wel beschikken over een opleidingsattest eenvoudige handelingen 8u

Ondervloer afdekken, leien voorzichtig verwijderen, extra fixeren, niet breken, niet gooien, onmiddellijk verpakken of voorzichtig in container met asbest bag plaatsen. De constructiebalken zullen ook gereinigd worden met vochtige doeken en absoluut filter stofzuiger.

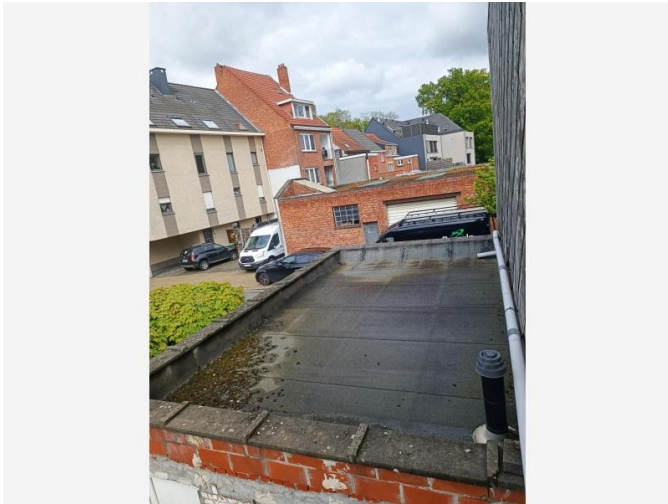
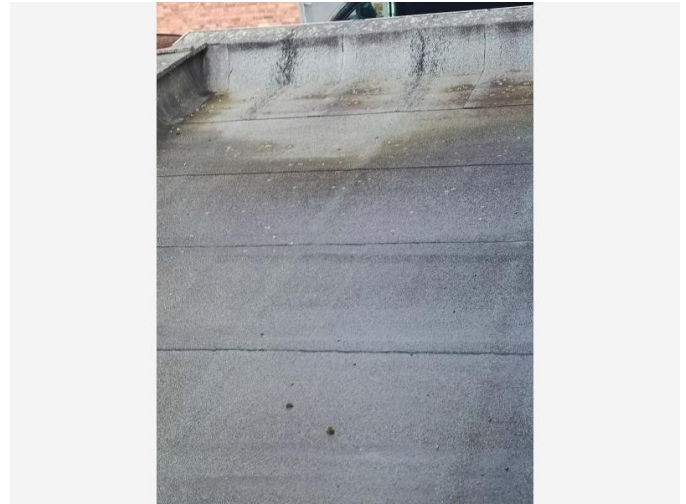
Eindbeoordeling materiaalrisico	Laag materiaalrisico en/of verlaagde kans op vezelvrijgave
---------------------------------	--

Gebondenheid	Categorie 1: hechtgebonden in oorsprong
Asbestsoort (vezeltype)	Alleen chrysotiel
Asbestconcentratie	Laag (< 50%)
Afschermingsgraad van het gehele materiaal	Geheel of deels vrij aan de buitenlucht
Toestand van het materiaal	Licht beschadigd, licht verweerd. Intact materiaal type Pical – asbestboard of categorie III 'gebondenheid'

Beschrijving	roofing platdak
Omgeving	Buiten
Primaire drager	Plat dak
Asbestmateriaal	Dak- en gevelbekleding - Roofing
Bindmiddel van asbestmateriaal	Bitumen (roofing, teer, asfalt)
Gebondenheid op basis van bindmiddel	Hecht
Hoeveelheid (oppervlakte - aantal)	• 30,00 m ² - 1 stuk
Totale oppervlakte	30,00 m ²
Eenvoudig bereikbaar	Ja
Bevestigingswijze	• Verlijmd, ingegoten, versmeerd

Identificatiemethode	Vaststelling zonder monstername Motivatie: Groot risico op structurele gevolgschade (lekschade, werking installatie,...)
Destructieve handeling voor identificatie	Nee
Opmerking	Geen mogelijkheid om een staal te nemen van de roofing wegens lek schade.(1v) Bij dak werken extra controle. De vermelde oppervlaktes en volumes betreffen een beredeneerde schatting. Er worden geen rechten verleend aan deze oppervlaktes/volumes.

Zorgvuldig beheren

- Zorg voor een veilig beheer. Vermijd het beschadigen van het asbestmateriaal. Controleer de toestand jaarlijks op wijzigingen.
- Voer bijkomende staalname(s) uit.

- Eenvoudige handelingen: enkel door erkend asbestverwijderaar EH erkend saneerder, verwijdering dient te gebeuren volgens de geldende voorschriften en veiligheidsnormen

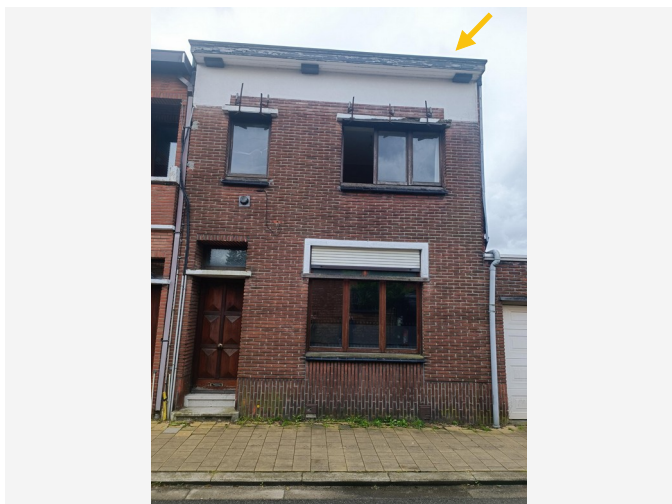
Tijdelijke beperking

Reden: Het te onderzoeken materiaal situeert zich hoger dan 3,50 m te rekenen vanaf een veilige ondergrond

Uitleg van de asbestdeskundige: Het Hoofd dak is niet waarneembaar en situeert zich hoger dan 3.50m te rekenen vanaf een veilige ondergrond, bij werken extra controle bv door middel van een stelling,hoogtewerker....

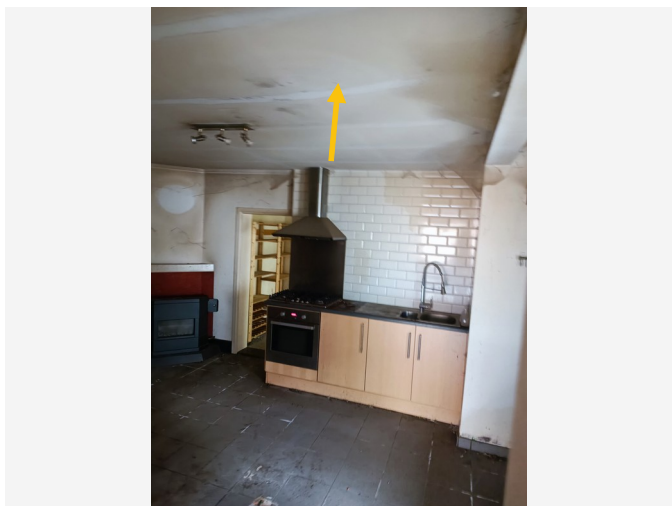
Alle plafonds bestaan uit plaat materiaal/gyproc het is niet gekend of er pleisterwerk of asbest toepassingen aanwezig zijn achter de valse plafonds, te controleren bij werken.

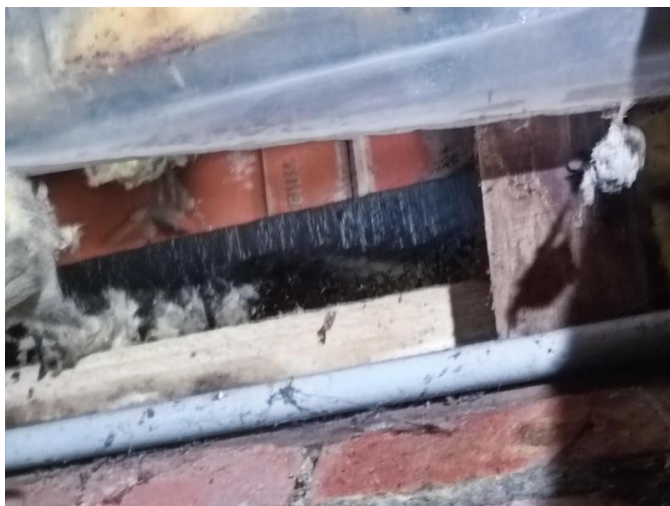
Geen onderdak vastgesteld .

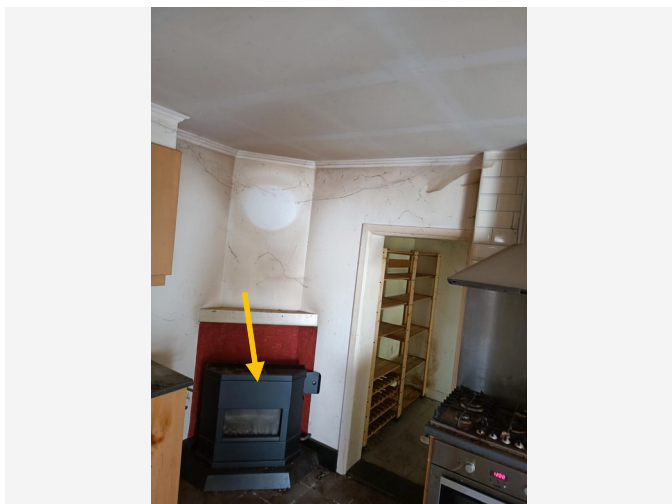
Het bouwjaar van de gas kachel is niet gekend .
Controle door een opgeleid techniek er is aangeraden.

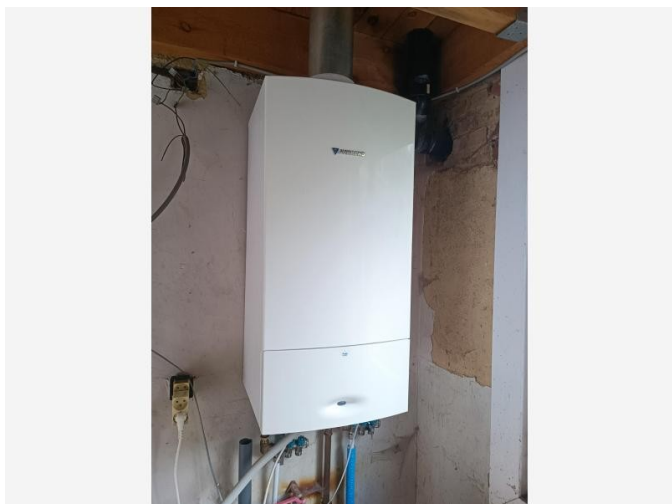
De ketel werd gecontroleerd(bwj 2017) en is niet asbest verdacht.(vanaf 2001 werden geen asbest toepassingen meer gebruikt in ketels/boilers

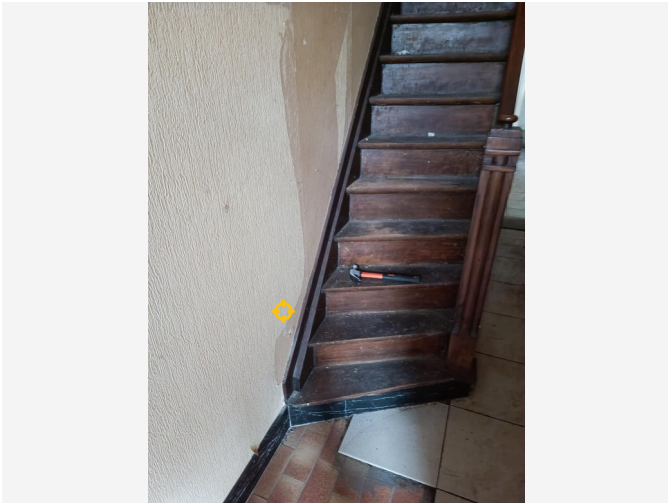
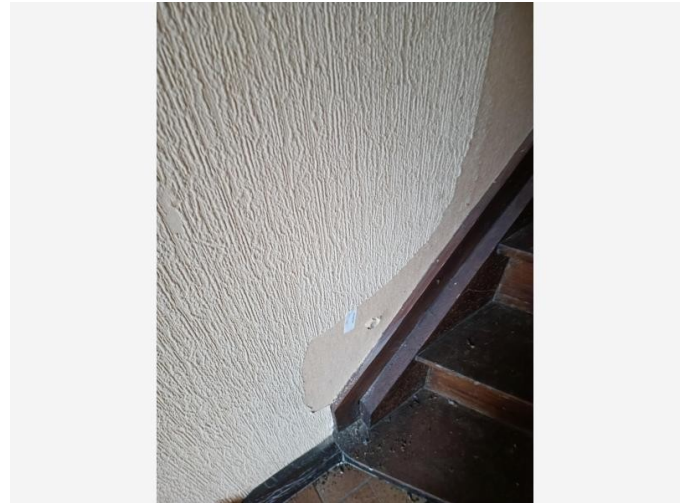
Geen asbest

#	Type	Referentie	Resultaat
9.1	Mengmonster	muur	Geen asbest

Beschrijving	muur pleister
Omgeving	Binnen
Primaire drager	Binnenwand

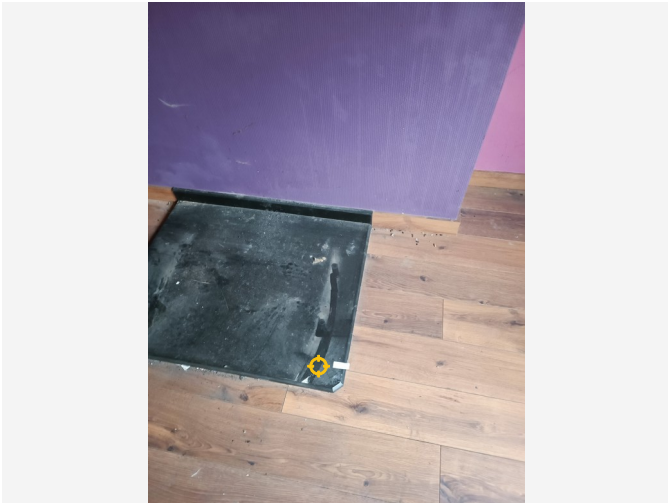
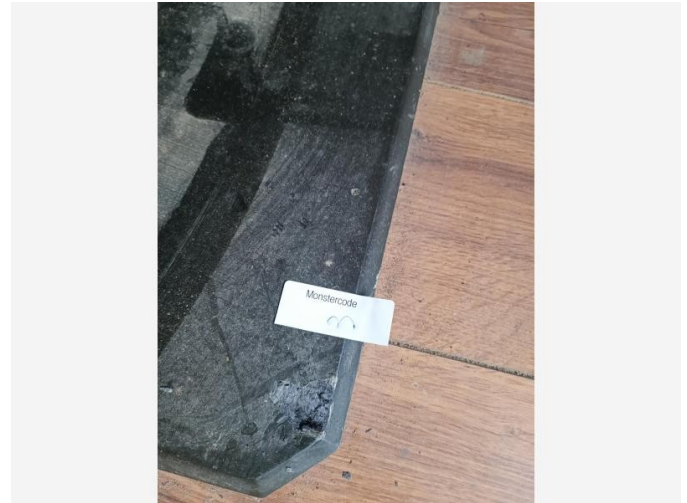
Geen asbest

#	Type	Referentie	Resultaat
10.1	Puntmonster	sokkel	Geen asbest

Beschrijving	sokkel
Omgeving	Binnen
Primaire drager	Vloer
Bindmiddel van materiaal	Cement
