Asbestinventarisatetest

Koolputstraat 37, 9120 Beveren

Attestnummer : 20240405-000215.000

Zone 1: Hoofdgebouw

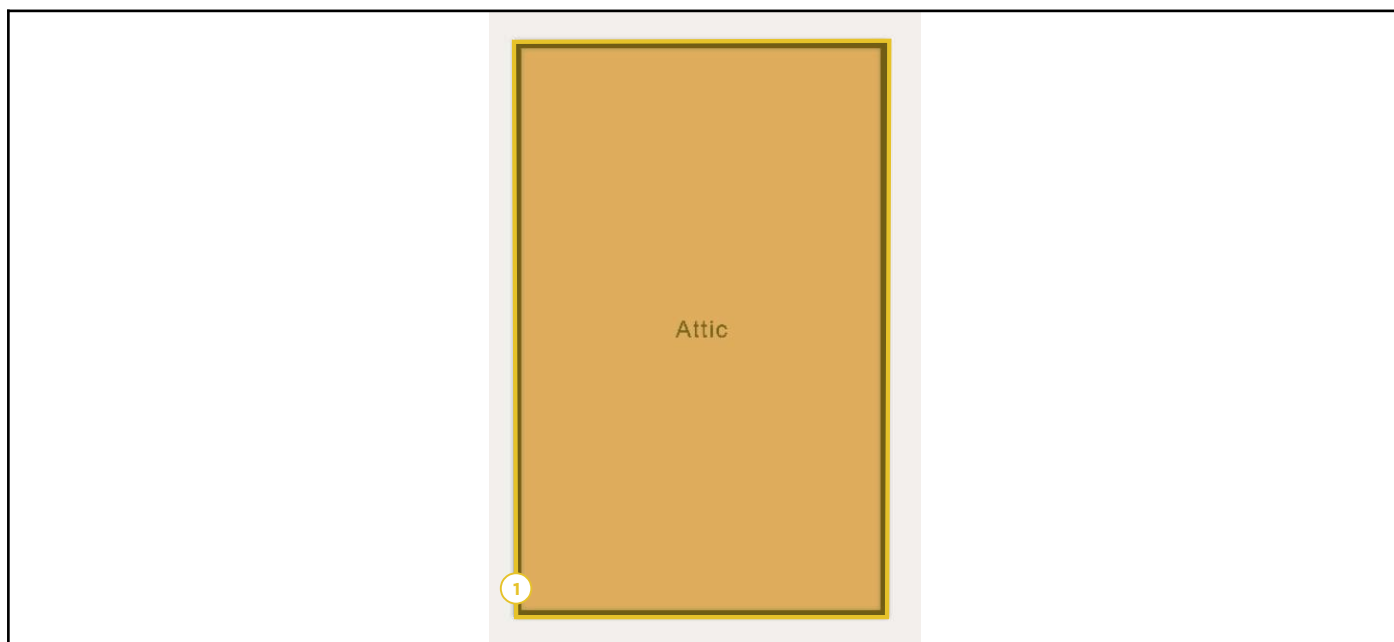
Plan 1.4: Zolder onderdak

Beschrijving	Type	Actie
1. Onderdak	Asbestmateriaal	Zorgvuldig beheren

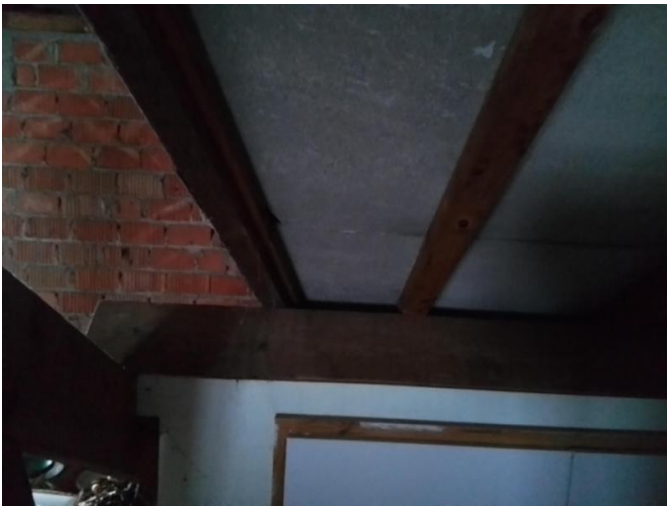
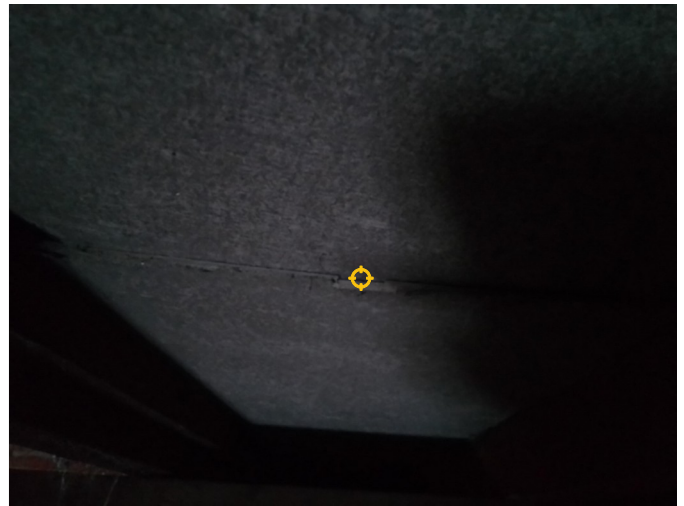
Het asbestmateriaal valt onder de mijlpaal van 2040.

Eindbeoordeling materiaalrisico	Zeer laag materiaalrisico en/of zeer lage kans op vezelvrijgave
---------------------------------	---

Gebondenheid	Categorie 1: hechtgebonden in oorsprong
Asbestsoort (vezeltype)	Alleen chrysotiel
Asbestconcentratie	Laag (< 50%)
Afschermingsgraad van het gehele materiaal	Geheel of deels (ook) vrij aan de binnenlucht
Toestand van het materiaal	Onbeschadigd, niet verweerd

#	Type	Referentie	Resultaat
1.1	Puntmonster	MM03	Chrysotiel

Beschrijving	Onderdak
Omgeving	Binnen
Primaire drager	Schuin dak
Asbestmateriaal	Plaat, paneel, tablet - Type Menuiserite
Bindmiddel van asbestmateriaal	Cement
Gebondenheid op basis van bindmiddel	Hecht
Hoeveelheid (oppervlakte - dikte - aantal)	• 210,00 m ² - 1,00 cm - 1 stuk
Totaal volume	2,10 m ³

- Zorg voor een veilig beheer. Vermijd het beschadigen van het asbestmateriaal. Controleer de toestand jaarlijks op wijzigingen.

- Eenvoudige handelingen: mag via doe-het-zelf of door werknemer(s) met opleidingsattest eenvoudige handelingen
Betreft een hechtgebonden toepassing in zeer goede staat met een laag risico op vezelvrijgave. De toepassing zorgvuldig verwijderen, zonder wijzigingen aan te brengen in de huidige toestand van het materiaal. De toepassing niet breken en/of beschadigen. Verwijder de toepassing a.d.h.v. eenvoudige handelingen en voorzie de nodige PBM's. Opleid personeel wordt aanbevolen.

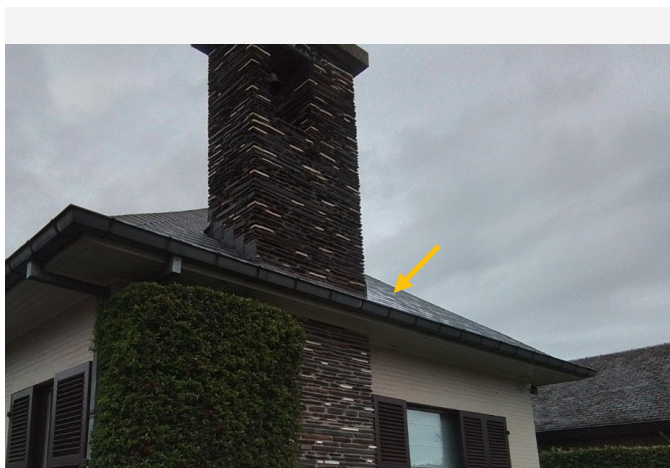
Het dak werd 12 jaar geleden vervangen.

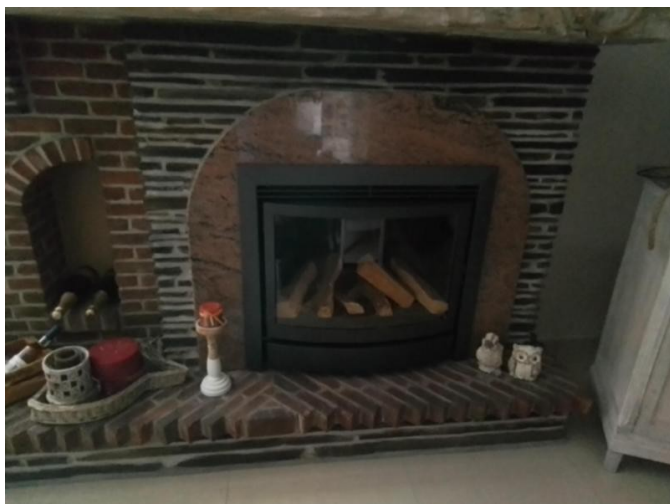
De kachel is gecontroleerd en niet-asbestverdacht bevonden.

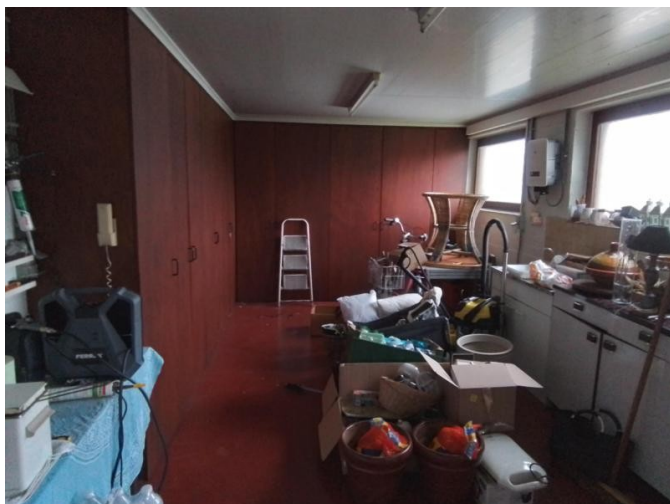
Er zijn geen asbestverdachte materialen vastgesteld binnen deze constructie.

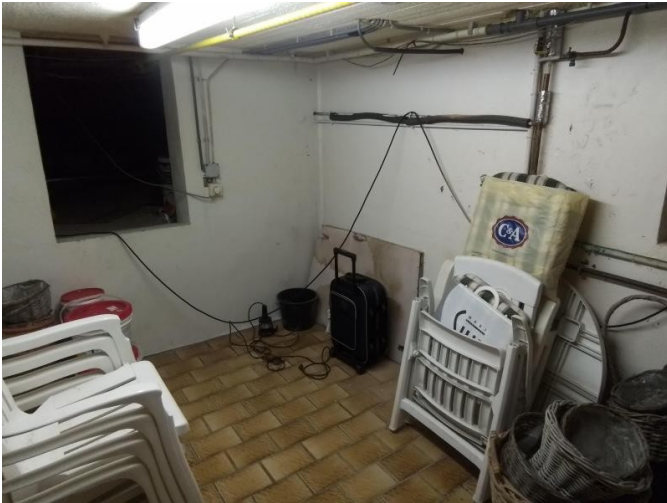
Er zijn geen asbestverdachte materialen vastgesteld binnen dit deel van de constructie.

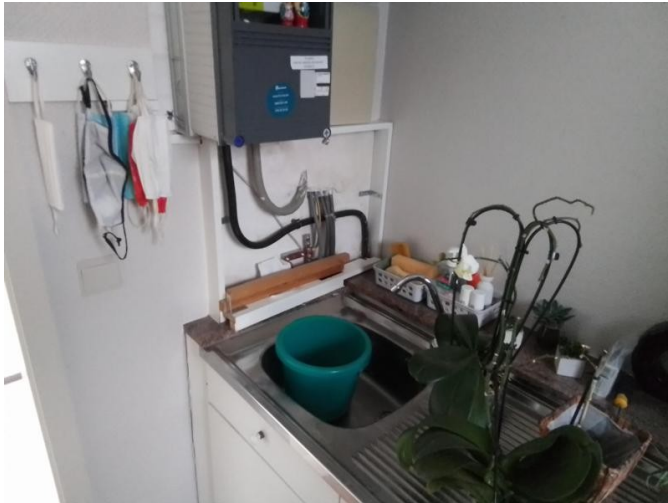
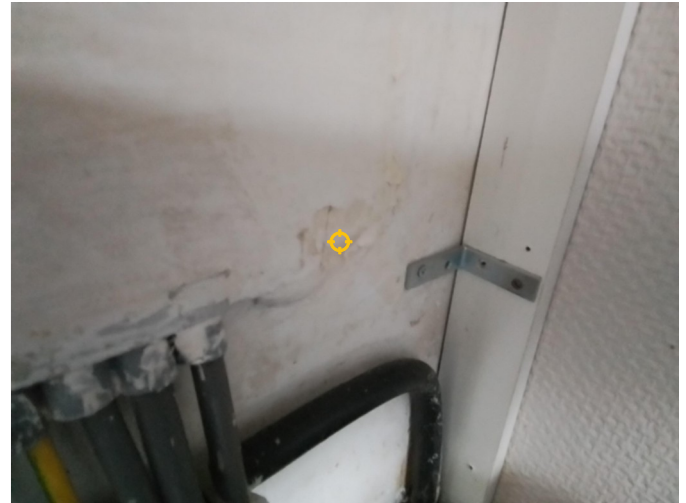
Fiche 6: Pleisterwerk wanden

Geen asbest

#	Type	Referentie	Resultaat
6.1	Mengmonster	MM01	Geen asbest

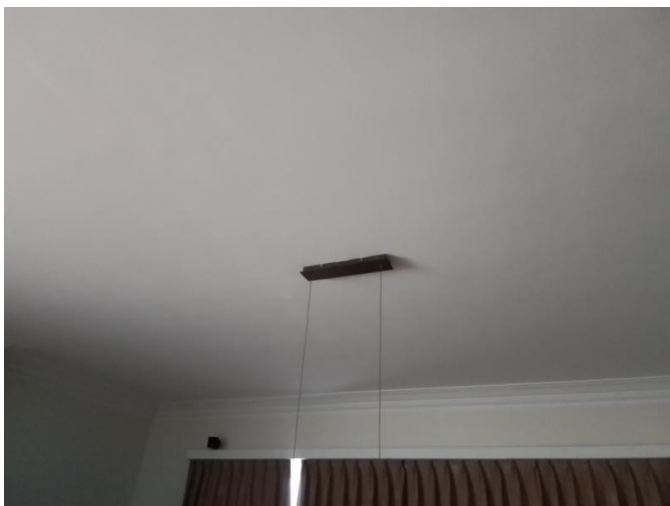
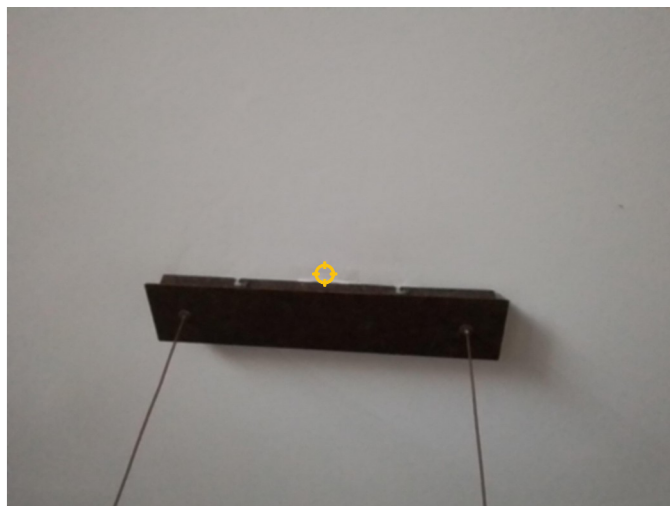
Geen asbest

#	Type	Referentie	Resultaat
7.1	Mengmonster	MM02	Geen asbest
