Asbestinventarisatetest

Pastoor Coplaan 215/V2, 2070 Zwijndrecht

Attestnummer : 20240813-000017.000

Zone 1: App 2de verdiep

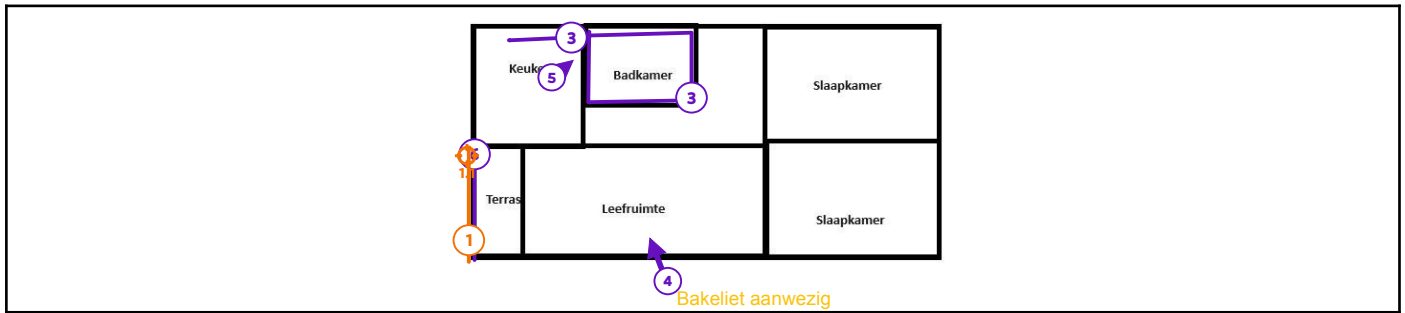
Plan 1.2: Grondplan App

Beschrijving	Type	Actie
1. Mastiek tussen beglazing en gevelmetselwerk - staalname	Asbestmateriaal	Verwijderen
1.1 Code: MM03	Puntmonster	-
3. Tegels verlijming keuken en badkamer	Advies	-
4. Bakeliet - elektriciteit	Advies	-
5. Verzekeringkast met oude zekeringen	Advies	-
6. Trespa bekleding	Advies	-

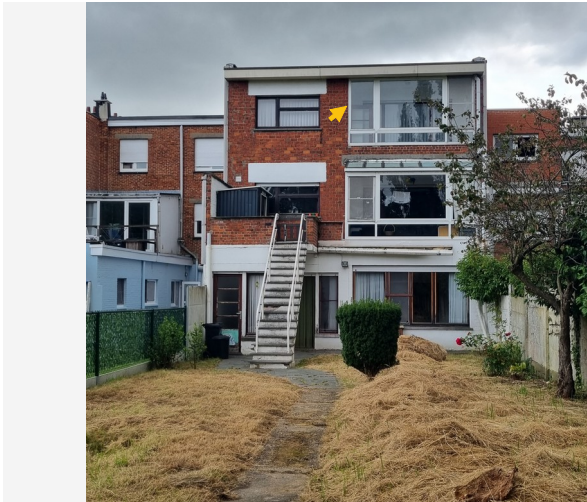
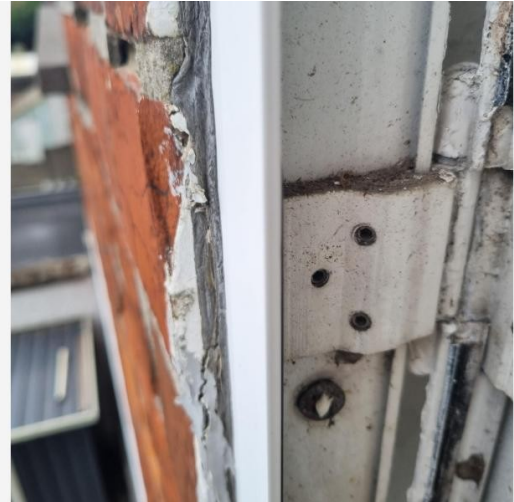
Fiche 1: Mastiek tussen beglazing en gevelmetselwerk - staalname

Het asbestmateriaal valt onder de mijlpaal van 2040.

Eindbeoordeling materiaalrisico	Verhoogd materiaalrisico en/of verhoogde kans op vezelvrijgave
Opmerking	Tijdens het plaatsbezoek waren er al breukvlakken in de silicone zichtbaar.

Gebondenheid	Categorie 1: hechtgebonden in oorsprong
Asbestsoort (vezeltype)	Alleen chrysotiel
Asbestconcentratie	Laag (< 50%)
Afschermingsgraad van het gehele materiaal	Geheel of deels vrij aan de buitenlucht
Toestand van het materiaal	Matig beschadigd, matig verweerd

#	Type	Referentie	Resultaat
1.1	Puntmonster	MM03	Chrysotiel

- Verwijder dit asbestmateriaal zo snel mogelijk. Volg de toestand goed op.

- Eenvoudige handelingen: enkel door erkend asbestverwijderaar
? Aannemers mogen via 'eenvoudige handelingen' de volgende asbesttoepassingen verwijderen: Alle vormen van hecht gebonden asbest, zowel intact als beschadigd. Losgebonden asbesthoudend plaatmateriaal en asbestkarton. Het asbest moet gefixeerd zijn en de aannemer moet het eenvoudig kunnen demonteren, wegnemen en verpakken zonder de asbesthoudende materialen te breken of beschadigen.

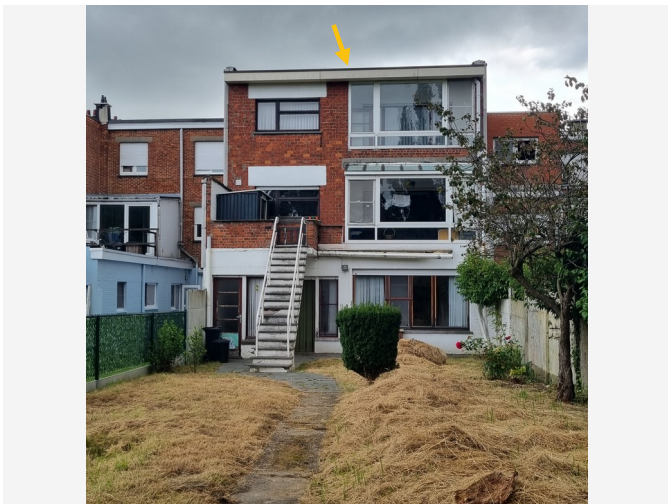
Het platte dak die aanwezig is behoort tot de gemene delen van het gebouw. Er werd aangegeven dat er een aanbouw werd gebeurd jaren 70, maar dat er sindsdien geen structurele werken meer zijn uitgevoerd aan het platte dak. Roofing is asbestverdacht materiaal dus wees aandacht indien er werken worden uitgevoerd aan het dak door de VME, dat de roofing eerst wordt verder onderzocht..

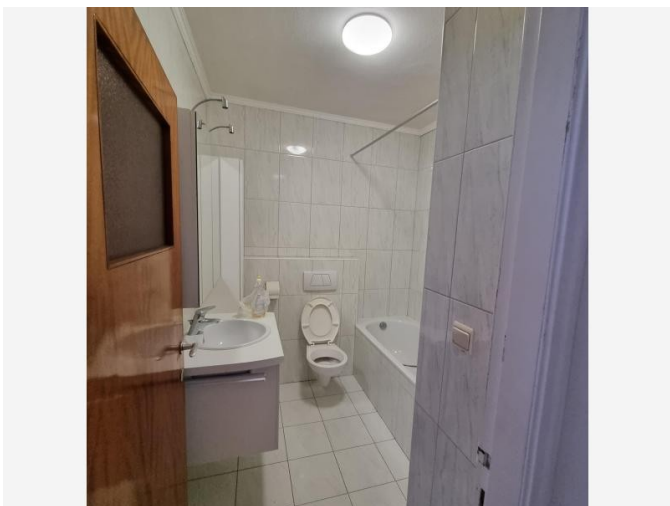
De tegels konden niet verder onderzocht worden naar verlijming van de tegel. Dit behoort tot destructief onderzoek en dit is niet noodzakelijk voor dit attest. Bij het verwijderen van de tegels moet er aandacht worden gegeven dat er mogelijk asbestverdacht lijm werd gebruikt voor de bevestiging.

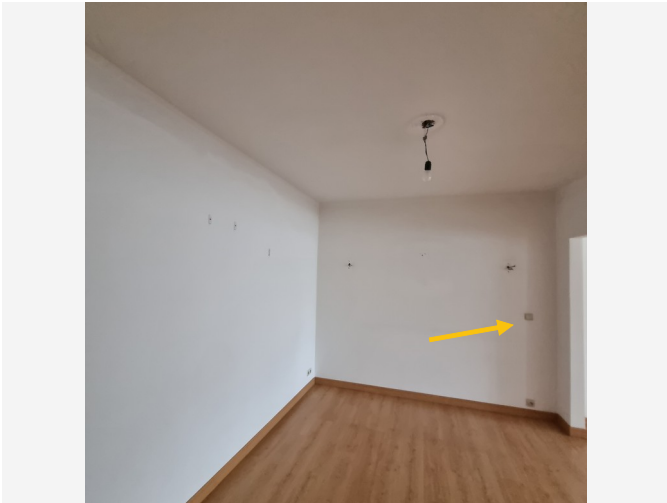
In de woning zijn er op verschillende plaatsen bakelieten stopcontacten en schakelaars aanwezig. Wees aandachtig bij het verwijderen van de toepassing dat deze asbestverdachte materialen zijn.

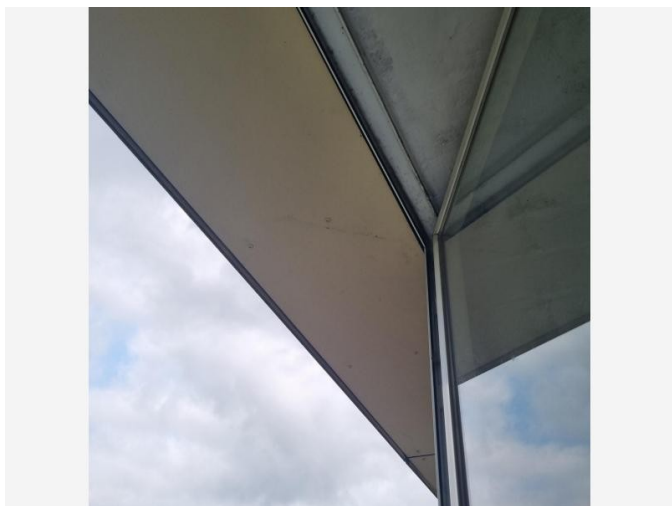
Er is tresa aanwezig, dit is niet asbestverdacht materiaal. Deze plaat is aanwezig bij de achtergevel.

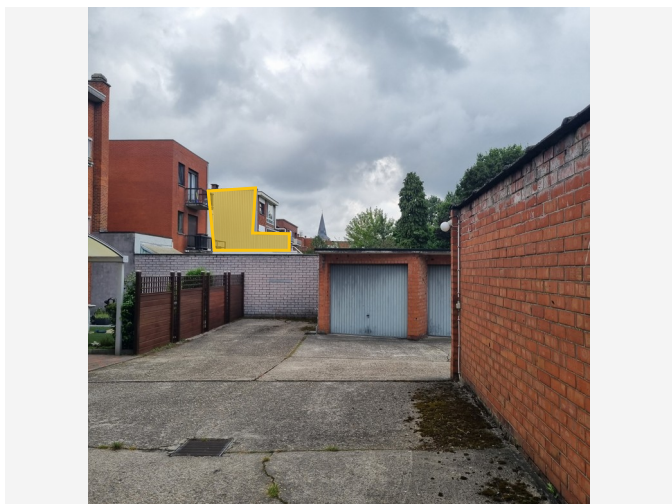
Aan de buitenzijde aan de rechterkant die behoort tot de gemene delen, kon er worden waargenomen dat deze is afgewerkt met metalen platen.

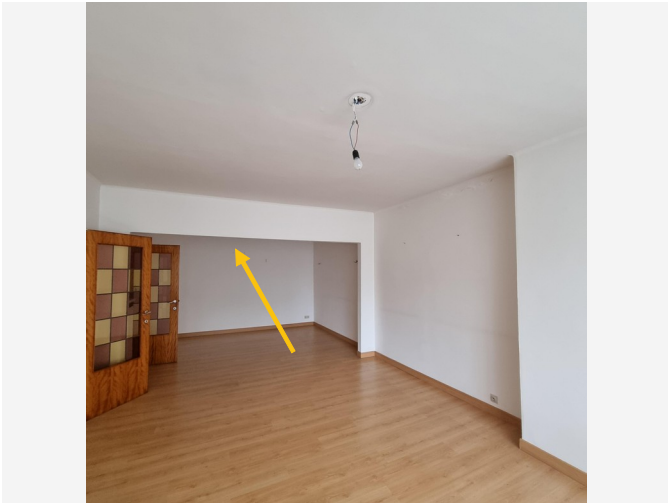
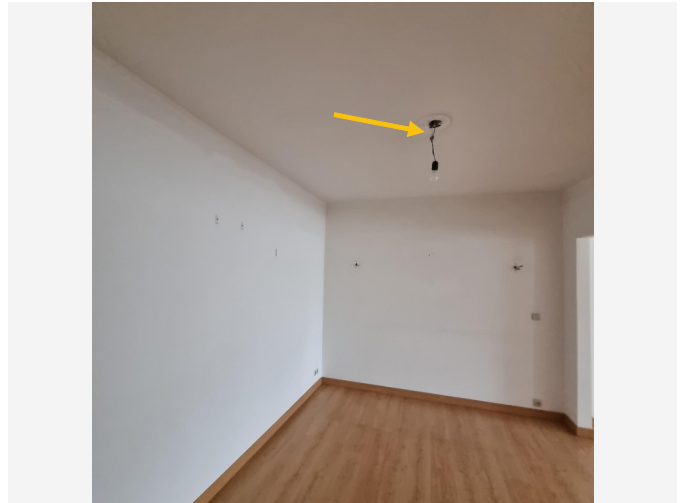
Fiche 8: Pleisterwerk Plafond

Geen asbest

#	Type	Referentie	Resultaat
8.1	Mengmonster	MM02	Geen asbest

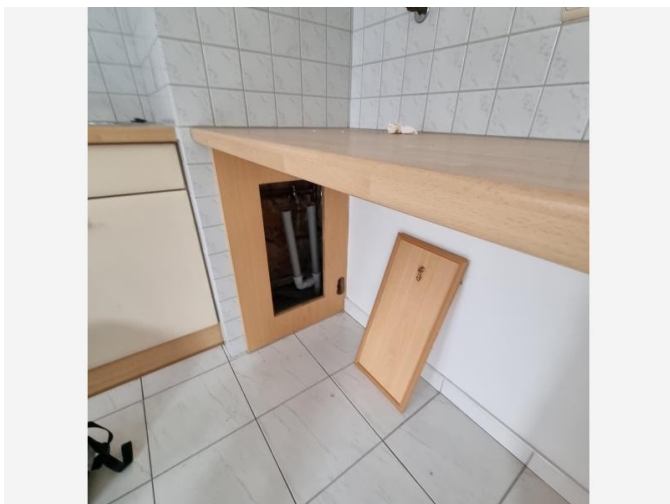
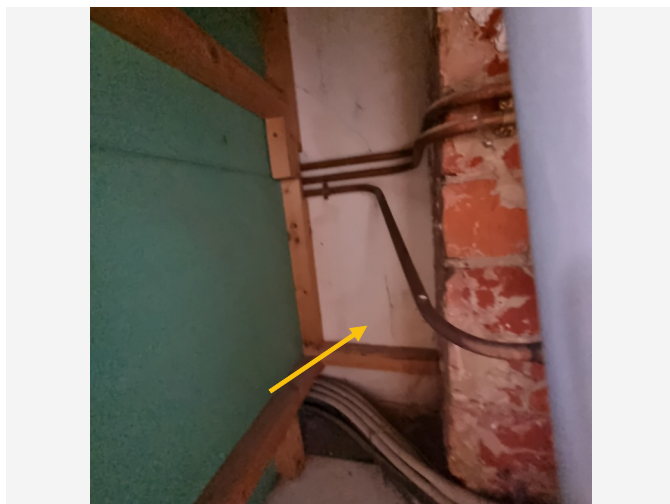
Geen asbest

#	Type	Referentie	Resultaat
9.1	Mengmonster	MM01	Geen asbest
