Asbestinventarisatetest

Perzikenlaan 36, 9120 Beveren

Attestnummer : 20241203-000502.000

Uitgegeven op : 03.12.2024

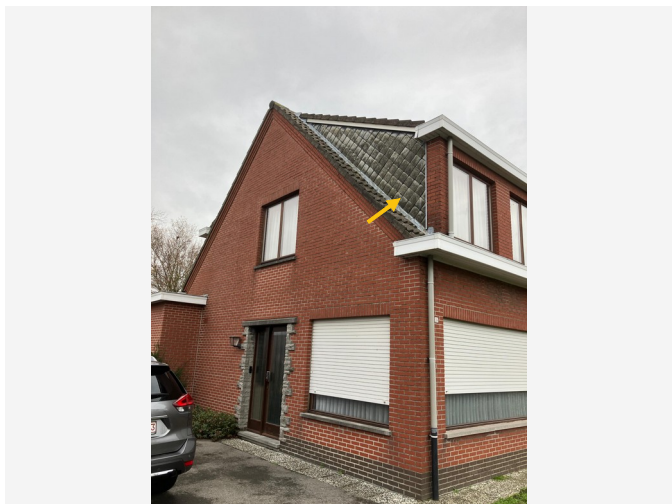
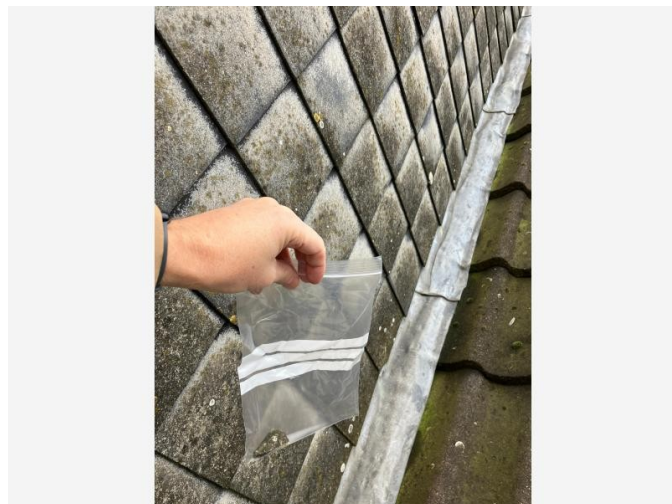
Het asbestmateriaal valt onder de mijlpaal van 2034.

Verwijderen

Risicobeoordeling

Eindbeoordeling materiaalrisico

Laag materiaalrisico en/of verlaagde kans op vezelvrijgave

Gebondenheid	Categorie 1: hechtgebonden in oorsprong
Asbestsoort (vezeltype)	Alleen chrysotiel
Asbestconcentratie	Laag (< 50%)
Afschermingsgraad van het gehele materiaal	Geheel of deels vrij aan de buitenlucht
Toestand van het materiaal	Licht beschadigd, licht verweerd. Intact calciumsilicaatmateriaal of categorie III 'gebondenheid'

#	Type	Referentie	Resultaat
1.1	Mengmonster	LDA01	Chrysotiel

Beschrijving	Leien op schuin dak
Omgeving	Buiten
Primaire drager	Schuin dak
Asbestmateriaal	Dak- en gevelbekleding - Lei, shingle
Bindmiddel van asbestmateriaal	Cement
Gebondenheid op basis van bindmiddel	Hecht
Hoeveelheid (oppervlakte - aantal)	<ul style="list-style-type: none">• 3,00 m² - 2 stuks
Totale oppervlakte	6,00 m ²
Eenvoudig bereikbaar	Ja
Bevestigingswijze	<ul style="list-style-type: none">• Onbekend
Identificatiemethode	Vaststelling met monstername
Destructieve handeling voor identificatie	Nee
Opmerking	Tussen het 1ste verdiep en de zolder zijn links en rechts gevelleien zichtbaar boven het centrale puntdak.

- Zorg voor een veilig beheer en verwijder dit asbestmateriaal wanneer het bij werken eenvoudig bereikbaar wordt. Controleer de toestand jaarlijks op wijzigingen.
- Hemelwater dat afspoelt van asbestcement daken of gevels kan asbestdeeltjes bevatten. Gebruik het enkel voor gesloten circuits (bv. spoelen toiletten). Reinig na het vervangen van het dak of de gevel de dakgoten en regenwaterput of -ton om asbesthoudend sediment of slib te verwijderen

- Eenvoudige handelingen: mag via doe-het-zelf of door werknemer(s) met opleidingsattest eenvoudige handelingen
Asbest buiten een gebouw

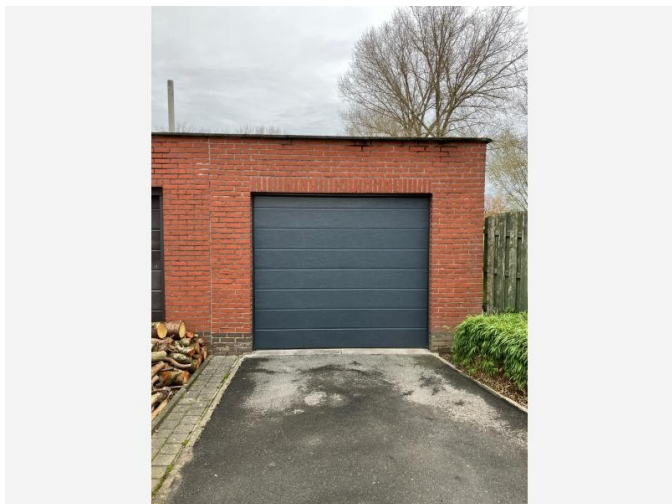
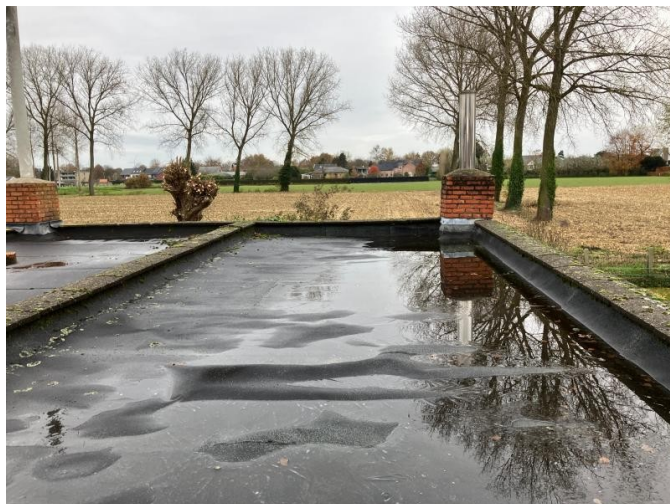
Het asbestmateriaal valt onder de mijlpaal van 2040.

Zorgvuldig beheren

Eindbeoordeling materiaalrisico	Laag materiaalrisico en/of verlaagde kans op vezelvrijgave
---------------------------------	--

Gebondenheid	Categorie 1: hechtgebonden in oorsprong
Asbestsoort (vezeltype)	Crocidoliet aanwezig
Asbestconcentratie	Laag (< 50%)
Afschermingsgraad van het gehele materiaal	Geheel of deels vrij aan de buitenlucht
Toestand van het materiaal	Licht beschadigd, licht verweerd. Intact calciumsilicaatmateriaal of categorie III 'gebondenheid'

Beschrijving	Bitumen op dak garage
Omgeving	Buiten
Primaire drager	Plat dak
Asbestmateriaal	Dak- en gevelbekleding - Roofing
Bindmiddel van asbestmateriaal	Bitumen (roofing, teer, asfalt)
Gebondenheid op basis van bindmiddel	Hecht
Hoeveelheid (oppervlakte - aantal)	<ul style="list-style-type: none">• 28,00 m² - 1 stuk
Totale oppervlakte	28,00 m ²
Eenvoudig bereikbaar	Ja
Bevestigingswijze	<ul style="list-style-type: none">• Verlijmd, ingegoten, versmeerd
Identificatiemethode	Vaststelling zonder monstername Motivatie: Groot risico op structurele gevolgschade (lekschade, werking installatie,...)
Destructieve handeling voor identificatie	Nee
Opmerking	Volgens de eigenaar werd het dak/roofing reeds gerenoveerd. Hij had echter geen factuur meer als bewijs van de renovatiedatum of foto's van de verwijdering van het origineel dak ontbraken.

- Zorg voor een veilig beheer. Vermijd het beschadigen van het asbestmateriaal. Controleer de toestand jaarlijks op wijzigingen.
- Zorg voor een veilig beheer en verwijder dit asbestmateriaal wanneer het bij werken eenvoudig bereikbaar wordt. Controleer de toestand jaarlijks op wijzigingen.
- Voer bijkomende staalname(s) uit.

- Eenvoudige handelingen: mag via doe-het-zelf of door werknemer(s) met opleidingsattest eenvoudige handelingen
Hechtgebonden toepassingen te verwijderen door bvb dakdekker met specifieke opleidingen
Eenvoudige handelingen. Indien gemakkelijk te verwijderen.

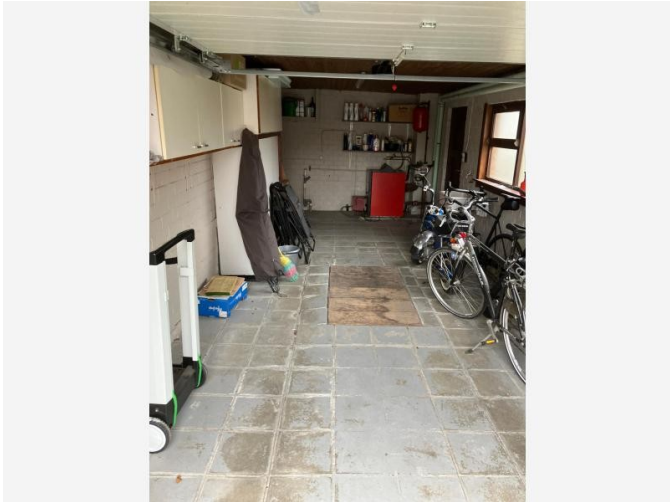
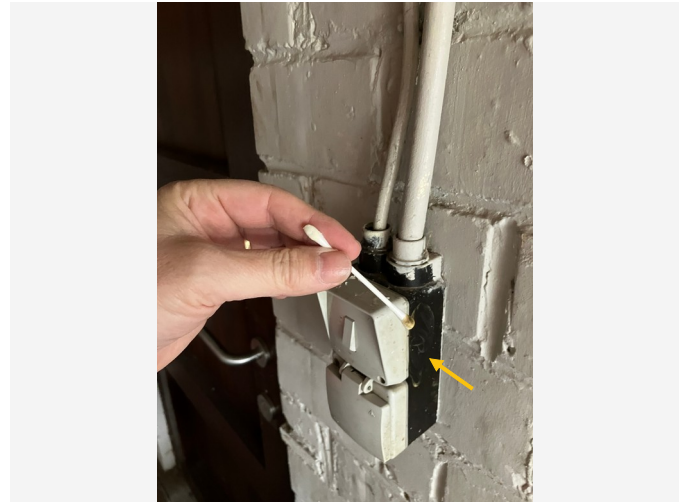
Fiche 3: Bakeliet toepassing - verdeeldozen en schakelaars:

Het asbestmateriaal valt onder de mijlpaal van 2040.

Zorgvuldig beheren

Eindbeoordeling materiaalisico	Laag materiaalisico en/of verlaagde kans op vezelvrijgave
Opmerking	.

Gebondenheid	Categorie 1: hechtgebonden in oorsprong
Asbestsoort (vezeltype)	Crocidoliet aanwezig
Asbestconcentratie	Laag (< 50%)
Afschermingsgraad van het gehele materiaal	Geheel of deels (ook) vrij aan de binnenlucht
Toestand van het materiaal	Onbeschadigd, niet verweerd

Beschrijving	Bakeliet toepassing - verdeeldozen en schakelaars.
Omgeving	Binnen
Primaire drager	Communicatie en elektrische infrastructuur en uitrusting
Asbestmateriaal	Plaat, paneel, tablet - Type Bakeliet
Bindmiddel van asbestmateriaal	Kunststof of -hars
Gebondenheid op basis van bindmiddel	Hecht
Hoeveelheid (oppervlakte - dikte - aantal)	• 0,10 m ² - 2,00 cm - 1 stuk
Totaal volume	0,002 m ³
Eenvoudig bereikbaar	Ja
Bevestigingswijze	• Geschroefd
Identificatiemethode	Vaststelling zonder monstername
Destructieve handeling voor identificatie	Nee
Opmerking	De schakelaar in de garage werd getest op bakeliet. Deze kunnen asbesthoudend zijn.

- Zorg voor een veilig beheer. Vermijd het beschadigen van het asbestmateriaal. Controleer de toestand jaarlijks op wijzigingen.
- Zorg voor een veilig beheer en verwijder dit asbestmateriaal wanneer het bij werken eenvoudig bereikbaar wordt. Controleer de toestand jaarlijks op wijzigingen.

- Eenvoudige handelingen: mag via doe-het-zelf of door werknemer(s) met opleidingsattest eenvoudige handelingen
Indien gemakkelijk te verwijderen en in zijn geheel zonder vezelverspreiding en mits hanteren van de nodige veiligheidsmaatregelen (collectieve of persoonlijke beschermingsmiddelen). Toepassing onmiddellijk (dubbel) verpakken en verwerken via asbest afvalverwerker of containerpark.
- Eenvoudige handelingen: enkel door erkend asbestverwijderaar
Indien toepassing niet zonder risico op vezelvrijgave kan worden weggenomen (breuk, vrijkomen van vezels,...)

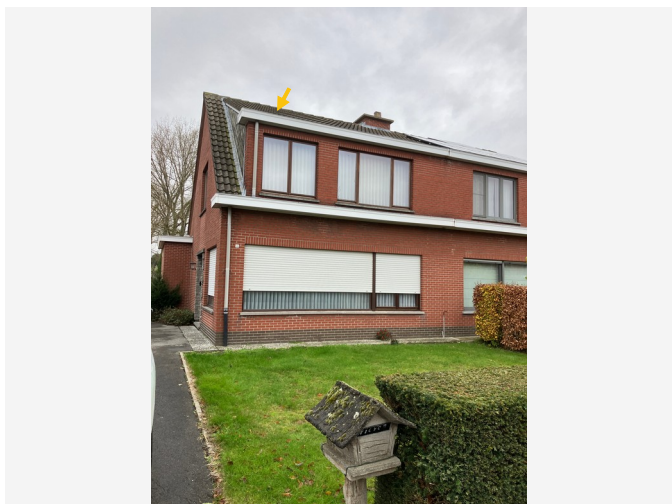
Situeringfoto

Tijdelijke beperking

Reden: Het te onderzoeken materiaal situeert zich hoger dan 3,50 m te rekenen vanaf een veilige ondergrond

Uitleg van de asbestdeskundige: Het dak was niet veilig inspecteerbaar zonder hoogtewerker. Vanuit de zolder was de ruimte volledig dichtgemaakt met bevestigde isolatieplaten. Een onderdak was niet waarneembaar zonder het verwijderen van mechanisch bevestigde isolatie..

(Asbest)materiaal	Dak- en gevelbekleding - Plaat
Karakterisatie	Asbest (verdacht)
Primaire drager	Schuin dak

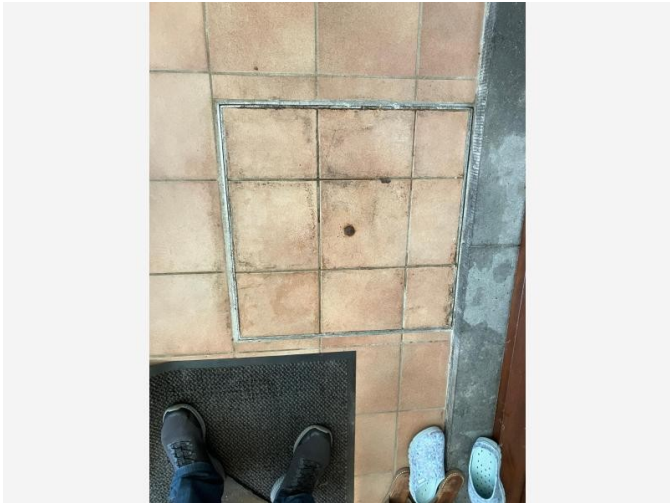
Situeringfoto

Permanente beperking

Reden: Er is geen volledige risicobeoordeling mogelijk

Uitleg van de asbestdeskundige: Om de kruipruimte te bereiken dient men zich in de kelderruimte te begeven. De hoogte van de kelder is -70cm en hierdoor niet voldoende/veilig inspecteerbaar. Tevens was het deksel volledig vast en kon niet worden geopend.

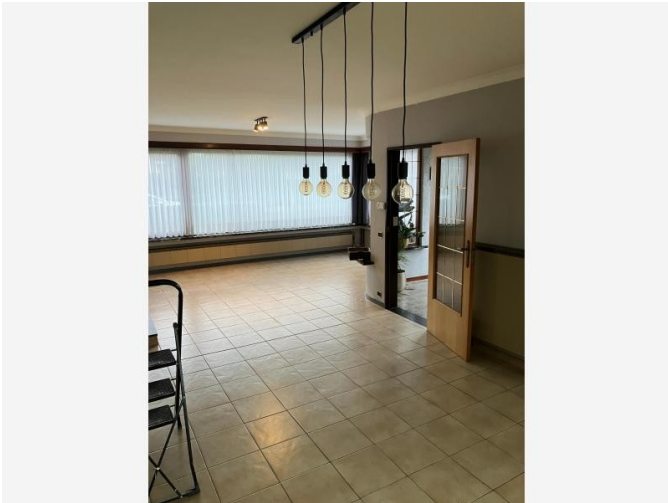
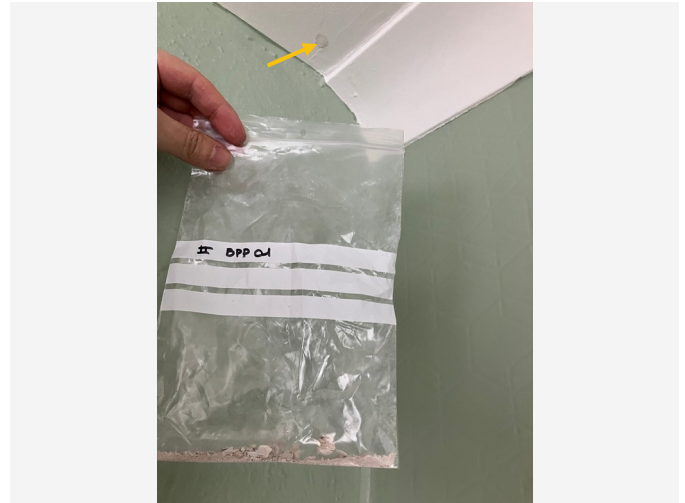
Fiche 8: Bepleistering plafond:

Geen asbest

#	Type	Referentie	Resultaat
8.1	Mengmonster	BPP01	Geen asbest

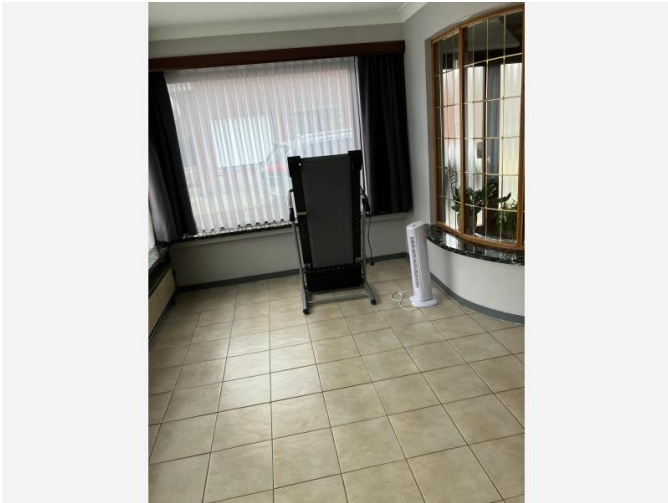
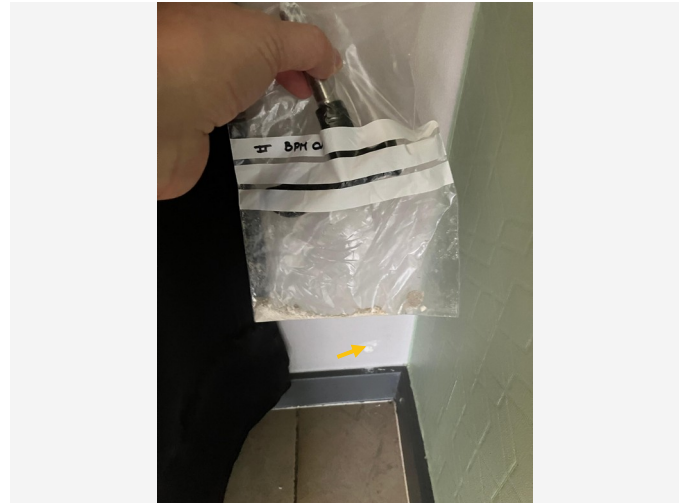
Fiche 9: bepleistering muren:

Geen asbest

#	Type	Referentie	Resultaat
9.1	Mengmonster	BPM01	Geen asbest

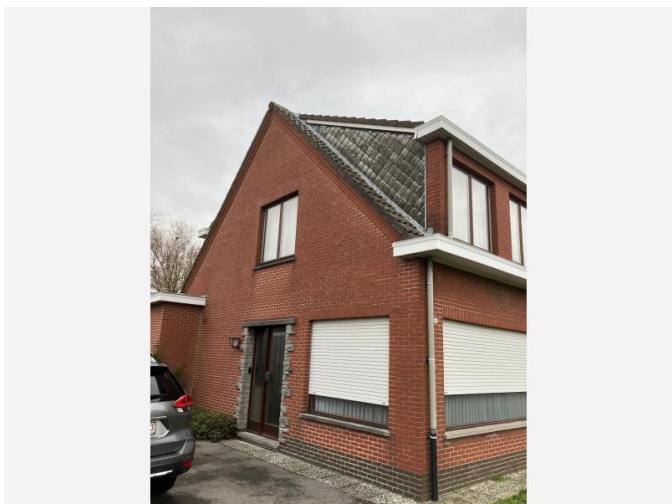
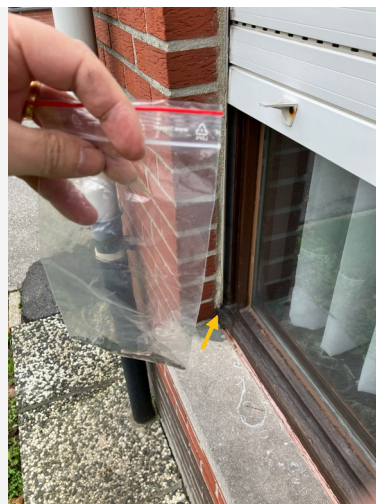
Fiche 10: Mastiek rond ramen / deuren:

Geen asbest

#	Type	Referentie	Resultaat
10.1	Mengmonster	Mas01...	Geen asbest

Beschrijving	Mastiek rond ramen / deuren:
Omgeving	Buiten
Primaire drager	Wandopening verticaal (raam, deur, ...)
Bindmiddel van materiaal	Kitten, mastiek, pasta
Gebondenheid op basis van bindmiddel	Hecht
Hoeveelheid (gewicht - aantal)	• 1,50 kg - 1 stuk
Totaal gewicht	1,50 kg
Identificatiemethode	Vaststelling met monstername
Destructieve handeling voor identificatie	Nee
Opmerking	Mastiek rond ramen woongedeelte en raam garage
