Asbestinventarisatetest

Smoutpot 49, 2070 Zwijndrecht

Attestnummer : 20241218-000547.000

Niet-asbestveilig

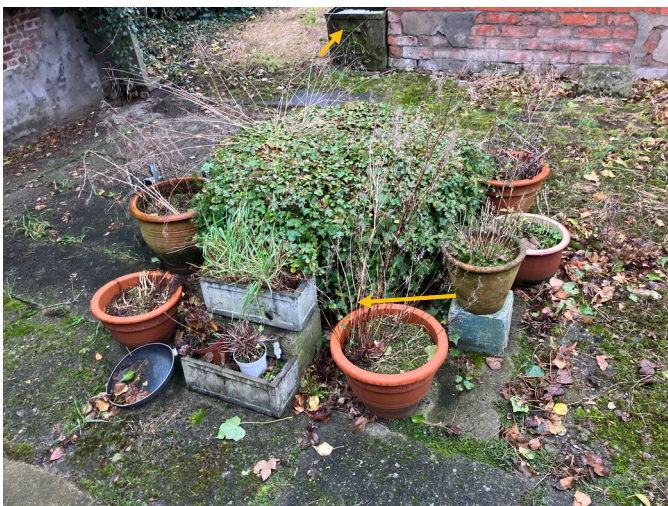
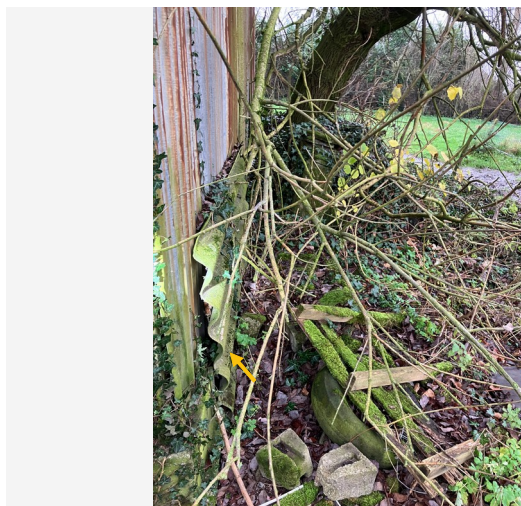
Het asbestmateriaal valt onder de mijlpaal van 2040.

Beschrijving	Bloempotten en resten van golfplaten
Type afvalstof	Betreft stock-voorraad of gedemonteerde asbestmaterialen
Aanwezige resten	Her en der op de inspectielocatie kan je resten vinden van golfplaten, bloempotten op wateropvangbakken.
Omgeving	Buiten
Primaire drager	Schuin dak
Asbestmaterialen	<ul style="list-style-type: none">Dak- en gevelbekleding - Plaat
Bindmiddel van asbestmateriaal	Cement
Gebondenheid op basis van bindmiddel	Hecht
Hoeveelheid (gewicht - aantal)	<ul style="list-style-type: none">6,00 kg - 1 stuk6,00 kg - 1 stuk
Totaal gewicht	12,00 kg
Eenvoudig bereikbaar	Ja
Identificatiemethode	Vaststelling zonder monsternamen

- Verwijder het asbestafval.

- Eenvoudige handelingen: mag via doe-het-zelf of door werknemer(s) met opleidingsattest eenvoudige handelingen
Hechtgebonden toepassingen die in zijn gehele kunnen verwijderd worden. Zorg voor uw eigen veiligheid en fixeer de toepassingen om de risico's op vezelverspreiding te vermijden.

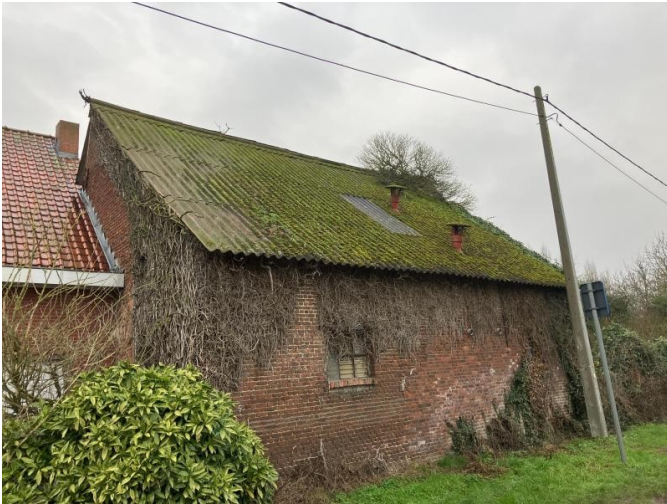
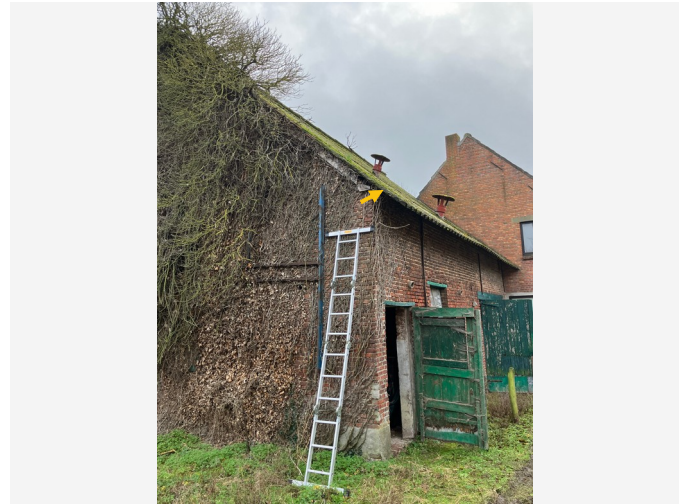
Eindbeoordeling materiaalrisico	Hoog materiaalrisico en/of hoge kans op vezelvrijgave
Opmerking	Verweerdheid en overwoekering.

Gebondenheid	Categorie 1: hechtgebonden in oorsprong
Asbestsoort (vezeltype)	Crocidoliet aanwezig
Asbestconcentratie	Laag (< 50%)
Afschermingsgraad van het gehele materiaal	Geheel of deels (ook) vrij aan binnenluchtstromen
Toestand van het materiaal	Zwaar beschadigd, zwaar verweerd

#	Type	Referentie	Resultaat
2.1	Mengmonster	GPL06	Chrysotiel, Crocidoliet

Beschrijving	Golfplaten: gebouw A
Omgeving	Buiten
Primaire drager	Schuin dak
Asbestmateriaal	Dak- en gevelbekleding - Golfplaat
Bindmiddel van asbestmateriaal	Cement
Gebondenheid op basis van bindmiddel	Hecht
Hoeveelheid (oppervlakte - aantal)	<ul style="list-style-type: none">• 96,00 m² - 1 stuk
Totale oppervlakte	96,00 m ²
Eenvoudig bereikbaar	Ja
Bevestigingswijze	<ul style="list-style-type: none">• Geschroefd
Identificatiemethode	Vaststelling met monstername
Destructieve handeling voor identificatie	Nee

- Scherm in afwachting van verwijdering het asbestmateriaal af van luchtstromingen en verstoring: bijvoorbeeld door het te verpakken, te fixeren, af te dekken, signalisatie - afbakening aan te brengen, ...
- Zorg voor een veilig beheer en verwijder dit asbestmateriaal wanneer het bij werken eenvoudig bereikbaar wordt. Controleer de toestand jaarlijks op wijzigingen.
- Verwijder dit asbestmateriaal zo snel mogelijk. Volg de toestand goed op.
- Hemelwater dat afspoelt van asbestcement daken of gevels kan asbestdeeltjes bevatten. Gebruik het enkel voor gesloten circuits (bv. spoelen toiletten). Reinig na het vervangen van het dak of de gevel de dakgoten en regenwaterput of -ton om asbesthoudend sediment of slib te verwijderen

- Eenvoudige handelingen: enkel door erkend asbestverwijderaar
Indien risico op vrijgave van vezels bvb niet eenvoudig te verwijderen of breken van het materiaal. Gezien de toestand van het materiaal is deze keuze meest aangewezen.

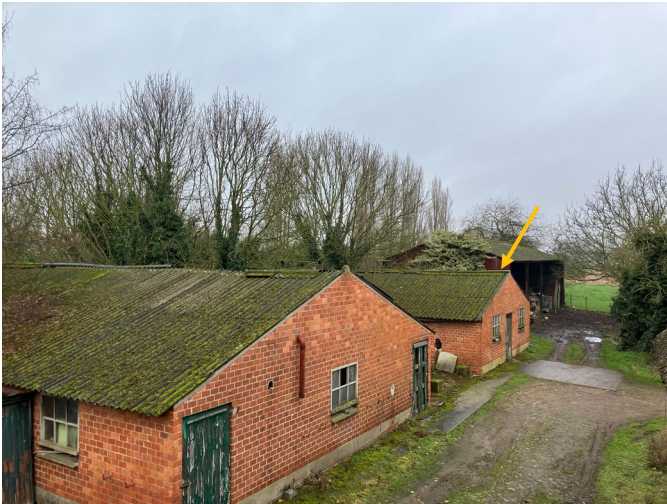
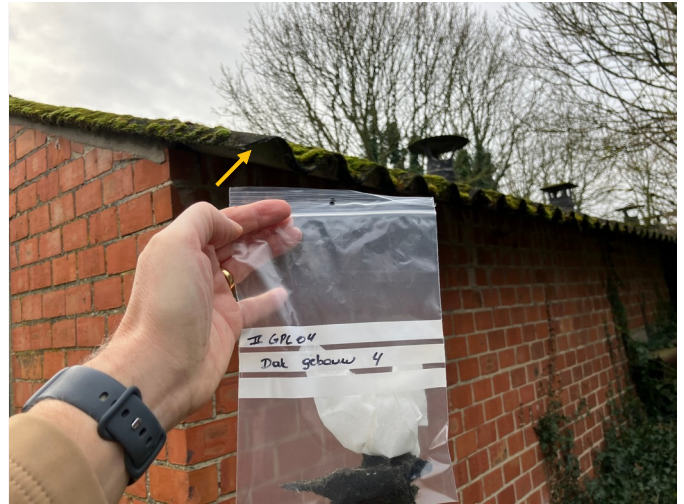
Eindbeoordeling materiaalrisico	Hoog materiaalrisico en/of hoge kans op vezelvrijgave
---------------------------------	---

Gebondenheid	Categorie 1: hechtgebonden in oorsprong
Asbestsoort (vezeltype)	Alleen chrysotiel
Asbestconcentratie	Laag (< 50%)
Afschermingsgraad van het gehele materiaal	Geheel of deels (ook) vrij aan binnenluchtstromen
Toestand van het materiaal	Zwaar beschadigd, zwaar verweerd

#	Type	Referentie	Resultaat
3.1	Mengmonster	GPL04	Chrysotiel

Beschrijving	Golfplaten: gebouw 4
Omgeving	Buiten
Primaire drager	Schuin dak
Asbestmateriaal	Dak- en gevelbekleding - Golfplaat
Bindmiddel van asbestmateriaal	Cement
Gebondenheid op basis van bindmiddel	Hecht
Hoeveelheid (oppervlakte - aantal)	<ul style="list-style-type: none">• 260,00 m² - 1 stuk
Totale oppervlakte	260,00 m ²
Eenvoudig bereikbaar	Ja
Bevestigingswijze	<ul style="list-style-type: none">• Geschroefd
Identificatiemethode	Vaststelling met monstername
Destructieve handeling voor identificatie	Nee

- Scherm in afwachting van verwijdering het asbestmateriaal af van luchtstromingen en verstoring: bijvoorbeeld door het te verpakken, te fixeren, af te dekken, signalisatie - afbakening aan te brengen, ...
- Zorg voor een veilig beheer en verwijder dit asbestmateriaal wanneer het bij werken eenvoudig bereikbaar wordt. Controleer de toestand jaarlijks op wijzigingen.
- Verwijder dit asbestmateriaal zo snel mogelijk. Volg de toestand goed op.
- Hemelwater dat afspoelt van asbestcement daken of gevels kan asbestdeeltjes bevatten. Gebruik het enkel voor gesloten circuits (bv. spoelen toiletten). Reinig na het vervangen van het dak of de gevel de dakgoten en regenwaterput of -ton om asbesthoudend sediment of slib te verwijderen

- Eenvoudige handelingen: enkel door erkend asbestverwijderaar
Indien risico op vrijgave van vezels bvb niet eenvoudig te verwijderen of breken van het materiaal. Gezien de toestand van het materiaal is deze keuze meest aangewezen.

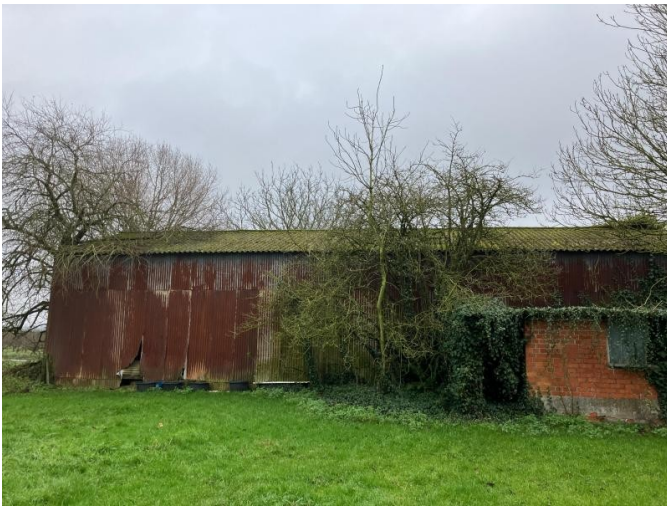
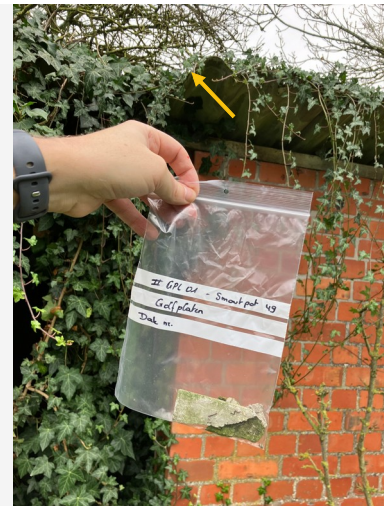
Eindbeoordeling materiaalrisico	Hoog materiaalrisico en/of hoge kans op vezelvrijgave
---------------------------------	---

Gebondenheid	Categorie 1: hechtgebonden in oorsprong
Asbestsoort (vezeltype)	Alleen chrysotiel
Asbestconcentratie	Laag (< 50%)
Afschermingsgraad van het gehele materiaal	Geheel of deels (ook) vrij aan binnenluchtstromen
Toestand van het materiaal	Zwaar beschadigd, zwaar verweerd

#	Type	Referentie	Resultaat
4.1	Mengmonster	GPL01	Chrysotiel

Beschrijving	Golfplaten: gebouw 2 en stal
Omgeving	Buiten
Primaire drager	Schuin dak
Asbestmateriaal	Dak- en gevelbekleding - Golfplaat
Bindmiddel van asbestmateriaal	Cement
Gebondenheid op basis van bindmiddel	Hecht
Hoeveelheid (oppervlakte - aantal)	<ul style="list-style-type: none">• 200,00 m² - 1 stuk
Totale oppervlakte	200,00 m ²
Eenvoudig bereikbaar	Ja
Bevestigingswijze	<ul style="list-style-type: none">• Geschroefd
Identificatiemethode	Vaststelling met monstername
Destructieve handeling voor identificatie	Nee

- Scherm in afwachting van verwijdering het asbestmateriaal af van luchtstromingen en verstoring: bijvoorbeeld door het te verpakken, te fixeren, af te dekken, signalisatie - afbakening aan te brengen, ...
- Zorg voor een veilig beheer en verwijder dit asbestmateriaal wanneer het bij werken eenvoudig bereikbaar wordt. Controleer de toestand jaarlijks op wijzigingen.
- Verwijder dit asbestmateriaal zo snel mogelijk. Volg de toestand goed op.
- Hemelwater dat afspoelt van asbestcement daken of gevels kan asbestdeeltjes bevatten. Gebruik het enkel voor gesloten circuits (bv. spoelen toiletten). Reinig na het vervangen van het dak of de gevel de dakgoten en regenwaterput of -ton om asbesthoudend sediment of slib te verwijderen

- Eenvoudige handelingen: enkel door erkend asbestverwijderaar
Indien risico op vrijgave van vezels bvb niet eenvoudig te verwijderen of breken van het materiaal. Gezien de toestand van het materiaal is deze keuze meest aangewezen.

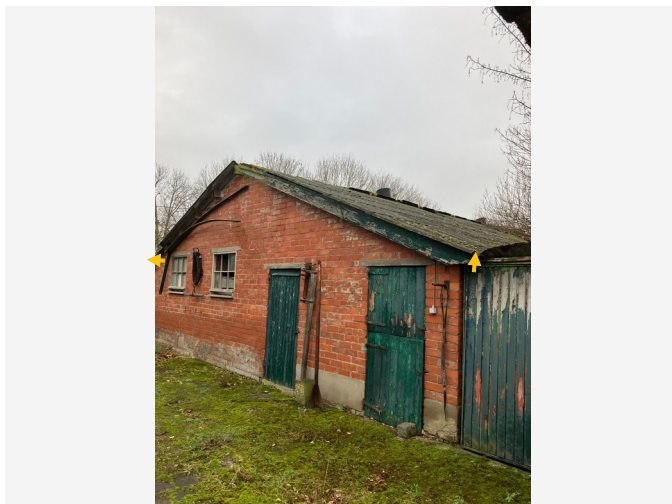
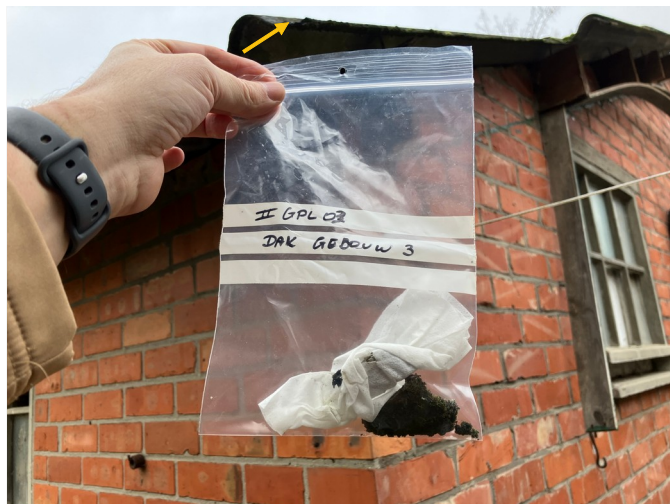
Eindbeoordeling materiaalrisico	Hoog materiaalrisico en/of hoge kans op vezelvrijgave
Opmerking	Verschillende ramen en deuren zijn defect waardoor er vrije binnenluchtstromen mogelijk zijn. Tevens zijn de onderdak isolatieplaten volledig losgekomen.

Beschrijving	Golfplaten: gebouw 3
Omgeving	Grenst aan binnen- en buitenlucht
Primaire drager	Schuin dak
Asbestmateriaal	Dak- en gevelbekleding - Golfplaat
Bindmiddel van asbestmateriaal	Cement
Gebondenheid op basis van bindmiddel	Hecht
Hoeveelheid (oppervlakte - aantal)	<ul style="list-style-type: none">• 540,00 m² - 1 stuk
Totale oppervlakte	540,00 m ²
Eenvoudig bereikbaar	Ja
Bevestigingswijze	<ul style="list-style-type: none">• Geschroefd
Identificatiemethode	Vaststelling met monstername
Destructieve handeling voor identificatie	Nee

- Scherm in afwachting van verwijdering het asbestmateriaal af van luchtstromingen en verstoring: bijvoorbeeld door het te verpakken, te fixeren, af te dekken, signalisatie - afbakening aan te brengen, ...
- Zorg voor een veilig beheer en verwijder dit asbestmateriaal wanneer het bij werken eenvoudig bereikbaar wordt. Controleer de toestand jaarlijks op wijzigingen.
- Verwijder dit asbestmateriaal zo snel mogelijk. Volg de toestand goed op.
- Hemelwater dat afspoelt van asbestcement daken of gevels kan asbestdeeltjes bevatten. Gebruik het enkel voor gesloten circuits (bv. spoelen toiletten). Reinig na het vervangen van het dak of de gevel de dakgoten en regenwaterput of -ton om asbesthoudend sediment of slib te verwijderen

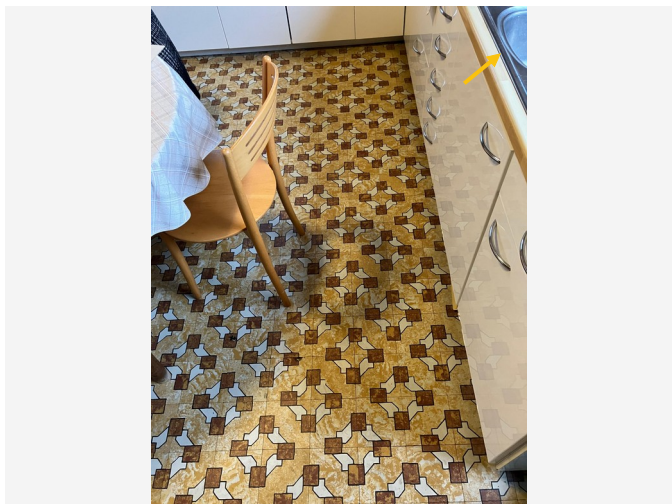
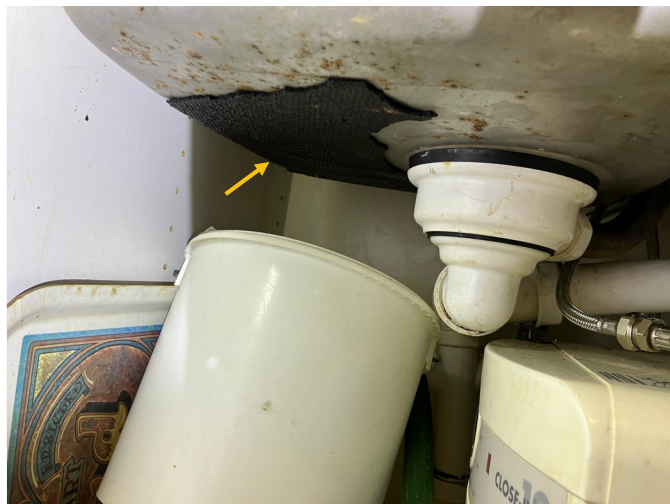
Beschrijving	Bitumen geluidslap onder aanrecht:
Omgeving	Binnen
Primaire drager	Sanitaire infrastructuur en uitrusting (toe- en afvoer)
Asbestmateriaal	Bitumen lap
Bindmiddel van asbestmateriaal	Bitumen (roofing, teer, asfalt)
Gebondenheid op basis van bindmiddel	Hecht
Hoeveelheid (gewicht - aantal)	<ul style="list-style-type: none">• 0,30 kg - 2 stuks
Totaal gewicht	0,60 kg
Eenvoudig bereikbaar	Ja
Bevestigingswijze	<ul style="list-style-type: none">• Verlijmd, ingegoten, versmeerd
Identificatiemethode	Vaststelling zonder monstername
Destructieve handeling voor identificatie	Nee

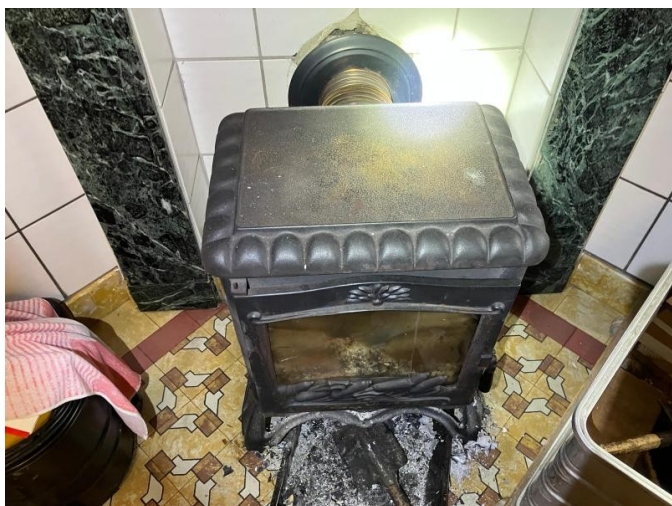
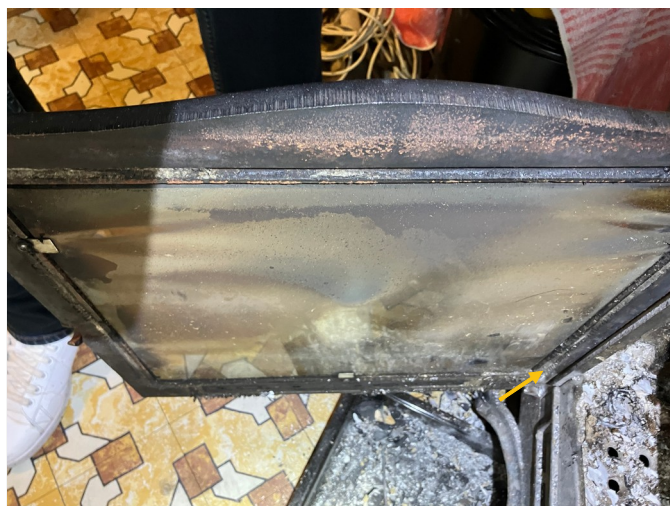
Beschrijving	Dichtingskoord CV/kachel
Omgeving	Binnen
Primaire drager	Ruimteverwarming
Asbestmateriaal	Koord, lint, band, strip
Bindmiddel van asbestmateriaal	Weinig of geen bindmiddel (textiel, bevolking, ...)
Gebondenheid op basis van bindmiddel	Niet-hechtgebonden
Hoeveelheid (lengte - omtrek - aantal)	• 1,20 m - 1,00 cm - 2 stuks
Totale oppervlakte	0,024 m ²
Eenvoudig bereikbaar	Ja
Bevestigingswijze	• Geklemd
Identificatiemethode	Vaststelling zonder monstername
Destructieve handeling voor identificatie	Nee
Opmerking	De kachelkoorden / dichtingslinten zijn dof en mat en komen los. Toestel was in gebruik tijdens inspectie.

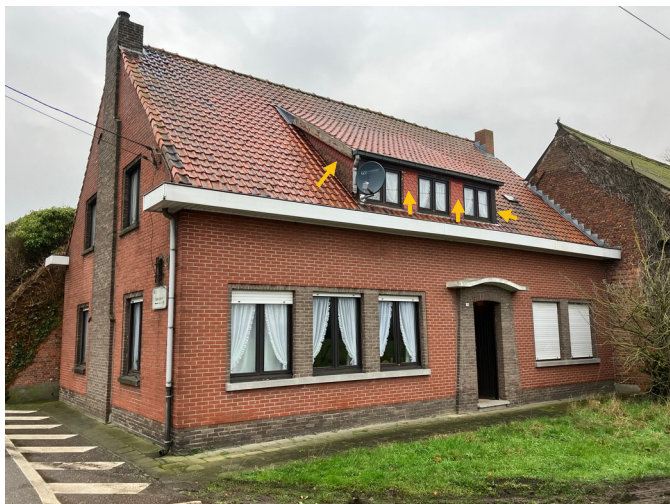
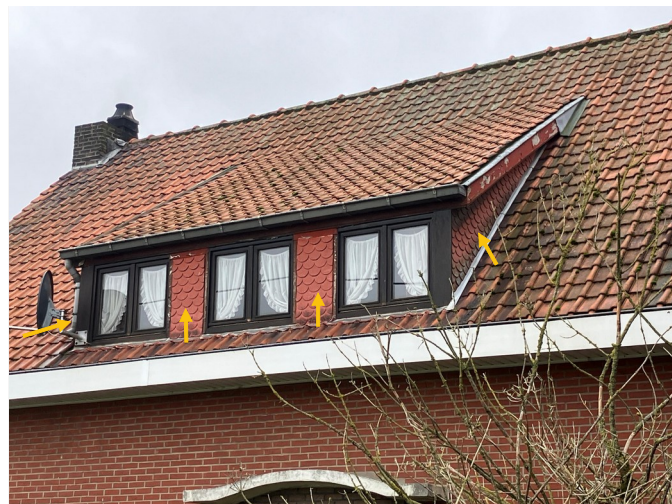
Beschrijving	Ethernietleien op uitbouw dak
Omgeving	Buiten
Primaire drager	Schuin dak
Asbestmateriaal	Dak- en gevelbekleding - Lei, shingle
Bindmiddel van asbestmateriaal	Cement
Gebondenheid op basis van bindmiddel	Hecht
Hoeveelheid (oppervlakte - aantal)	<ul style="list-style-type: none">• 6,00 m² - 1 stuk
Totale oppervlakte	6,00 m ²
Eenvoudig bereikbaar	Ja
Bevestigingswijze	<ul style="list-style-type: none">• Onbekend
Identificatiemethode	Vaststelling met bewijsdocument, zonder monstername
Destructieve handeling voor identificatie	Nee
Opmerking	Plan voorgevel spreekt eveneens over eternietschalieën.

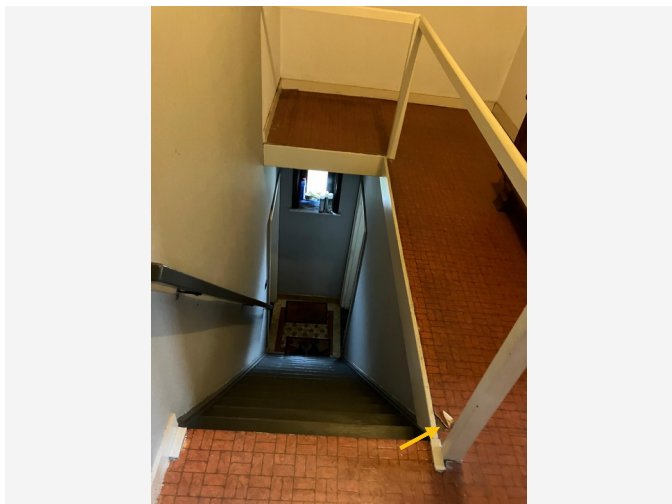
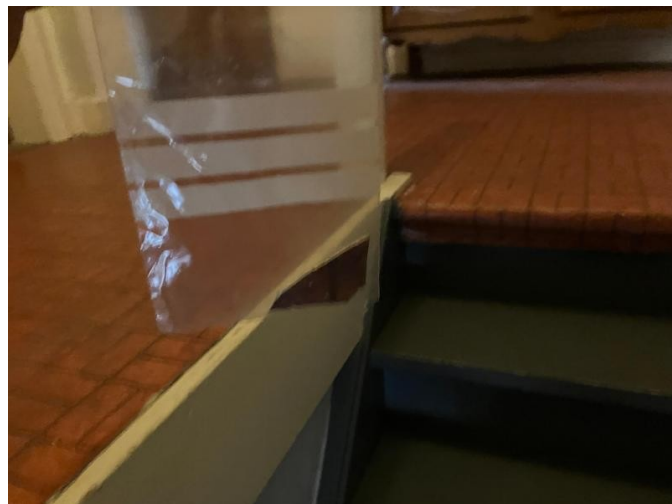
Beschrijving	Vloerzeilen
Omgeving	Binnen
Primaire drager	Vloer
Asbestmateriaal	Prefab - afwerking - Vloerzeil
Bindmiddel van asbestmateriaal	Kunststof of -hars
Gebondenheid op basis van bindmiddel	Hecht
Hoeveelheid (oppervlakte - aantal)	<ul style="list-style-type: none">• 16,00 m² - 1 stuk
Totale oppervlakte	16,00 m ²
Eenvoudig bereikbaar	Ja
Bevestigingswijze	<ul style="list-style-type: none">• Verlijmd, ingegoten, versmeerd
Identificatiemethode	Vaststelling met monstername
Destructieve handeling voor identificatie	Nee
Opmerking	Hall 1ste verdiep

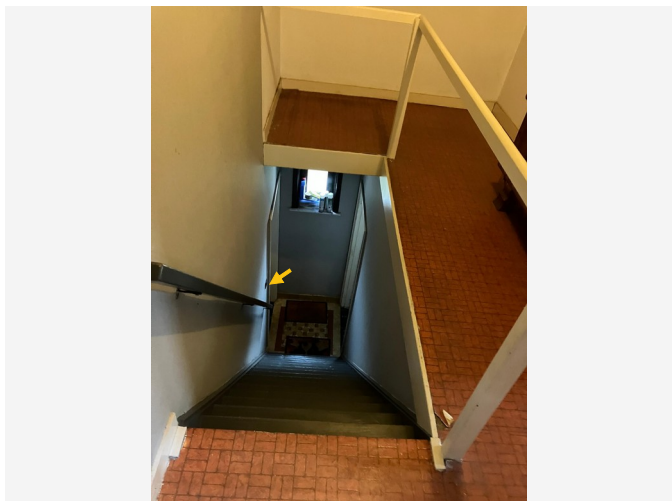
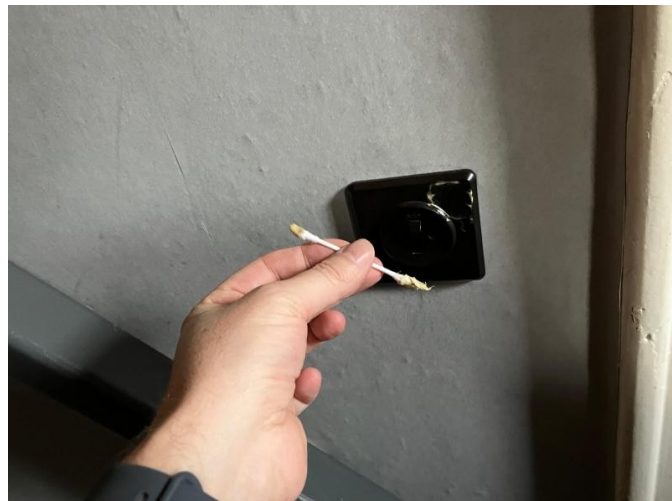
Beschrijving	Bakeliet toepassing - schakelaars / lamphouders / verdeelkasten
Omgeving	Binnen
Primaire drager	Communicatie en elektrische infrastructuur en uitrusting
Asbestmateriaal	Plaat, paneel, tablet - Type Bakeliet
Bindmiddel van asbestmateriaal	Kunststof of -hars
Gebondenheid op basis van bindmiddel	Hecht
Hoeveelheid (oppervlakte - dikte - aantal)	• 0,10 m ² - 2,00 cm - 7 stuks
Totaal volume	0,014 m ³
Eenvoudig bereikbaar	Ja
Bevestigingswijze	• Geschroefd
Identificatiemethode	Vaststelling zonder monsternamen
Destructieve handeling voor identificatie	Nee
Opmerking	Verschillende schakelaars, verlichtingsarmaturen en verdeelkasten zijn van het type bakeliet. Deze kunnen asbesthoudend zijn.

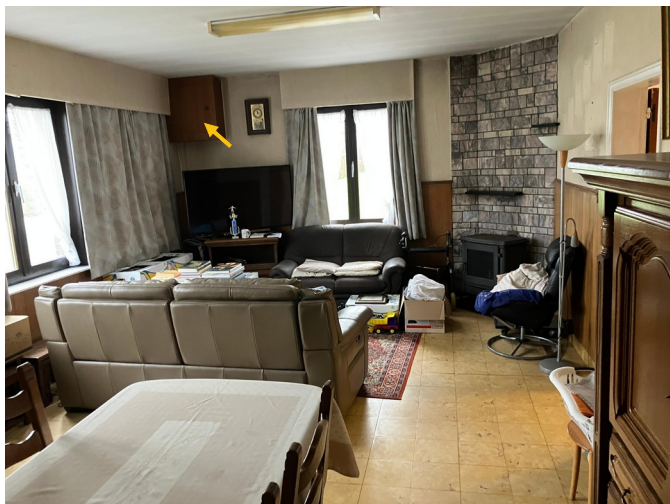
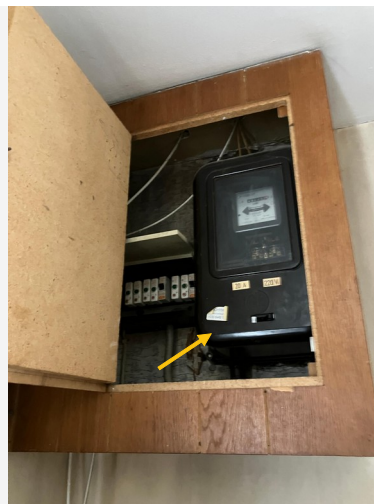
Beschrijving	Bakeliet toepassing - hoofschakelaar
Omgeving	Binnen
Primaire drager	Communicatie en elektrische infrastructuur en uitrusting
Asbestmateriaal	Plaat, paneel, tablet - Type Bakeliet
Bindmiddel van asbestmateriaal	Kunststof of -hars
Gebondenheid op basis van bindmiddel	Hecht
Hoeveelheid (oppervlakte - dikte - aantal)	• 0,20 m ² - 2,00 cm - 1 stuk
Totaal volume	0,004 m ³
Eenvoudig bereikbaar	Ja
Bevestigingswijze	• Geschroefd
Identificatiemethode	Vaststelling zonder monsternamen
Destructieve handeling voor identificatie	Nee
Opmerking	De hoofdmeter is van het type bakeliet. Deze kan asbesthoudend zijn.

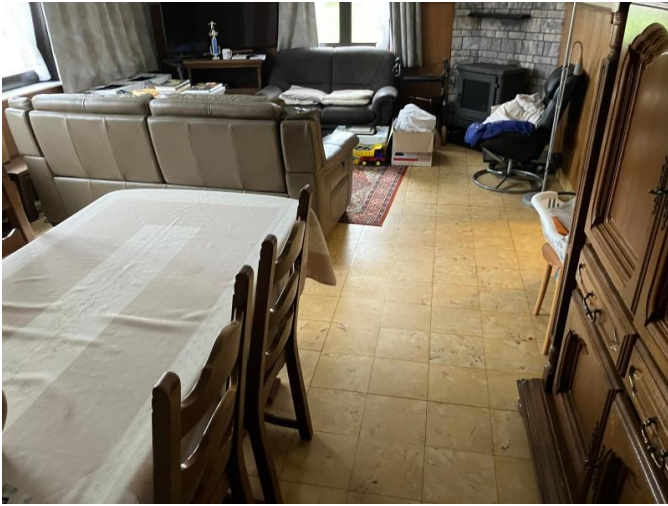
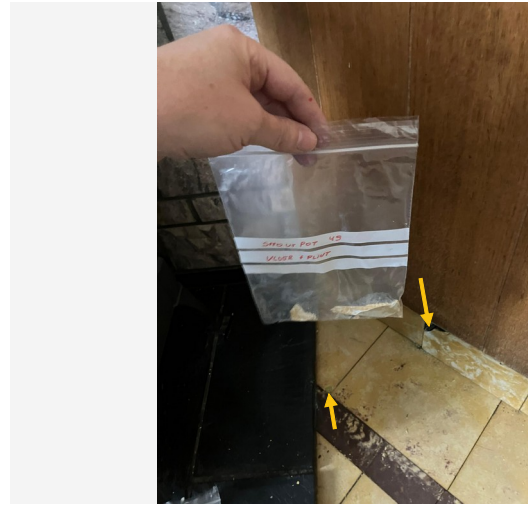
Fiche 20: Vloer/plint

Geen asbest

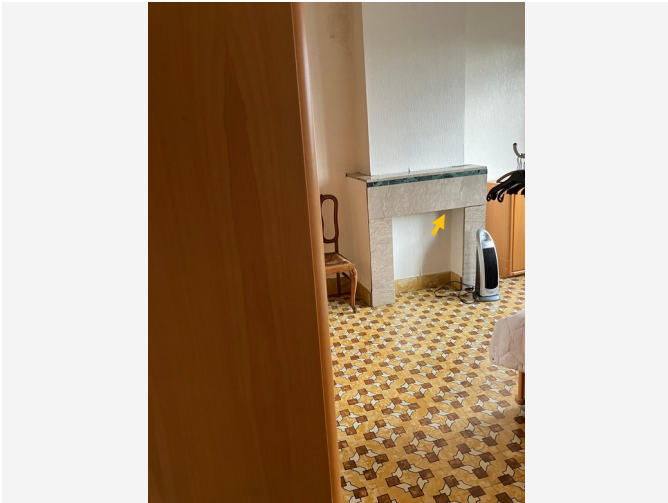
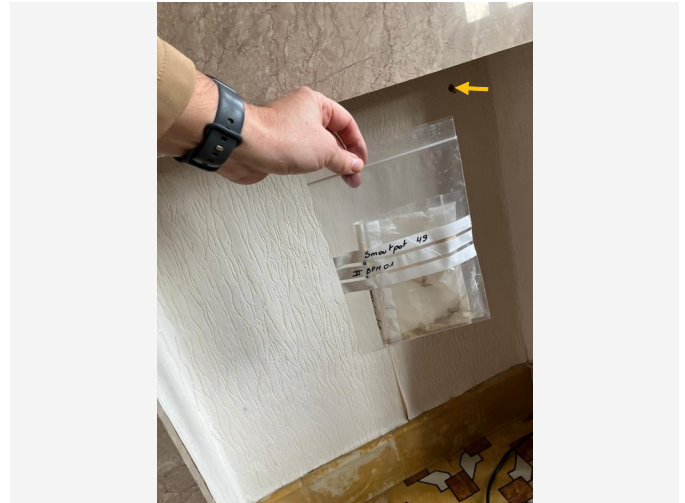
Fiche 21: bepleistering muren:

Geen asbest

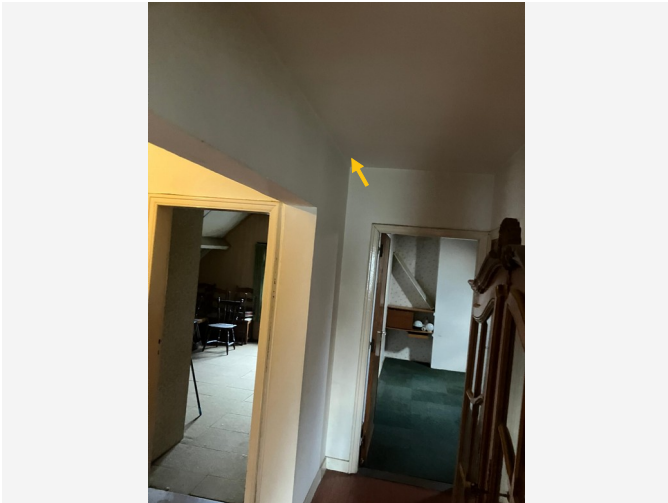
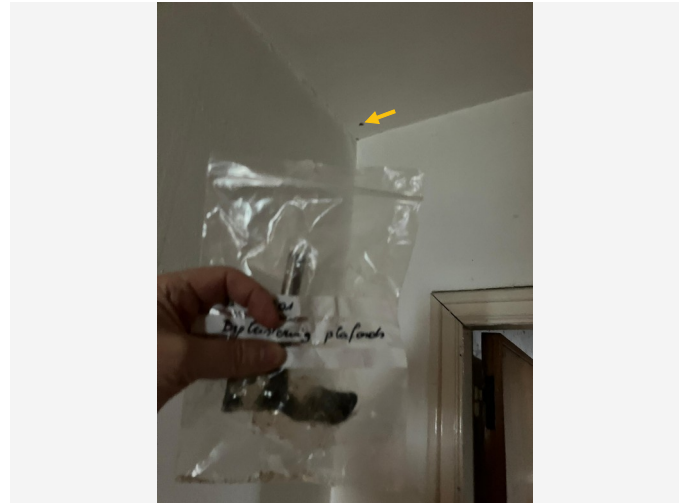
Fiche 22: Beploistering plafond:

Geen asbest
