CONTRÔLE D'ÉTANCHÉITÉ ET DE CONFORMITÉ D'UN RÉSERVOIR À MAZOUT

RÉF. 113/2023/82886/C01:1

DATE DU CONTRÔLE 02/10/2023 AGENT VISITEUR
 ADRESSE DU CONTRÔLE rue des Chars-à-Bœuf 10 - 6690 Vielsalm AGRÈMENT RÉGION WALLONNE AGRW. DEP-048/A/10 12/10/2024

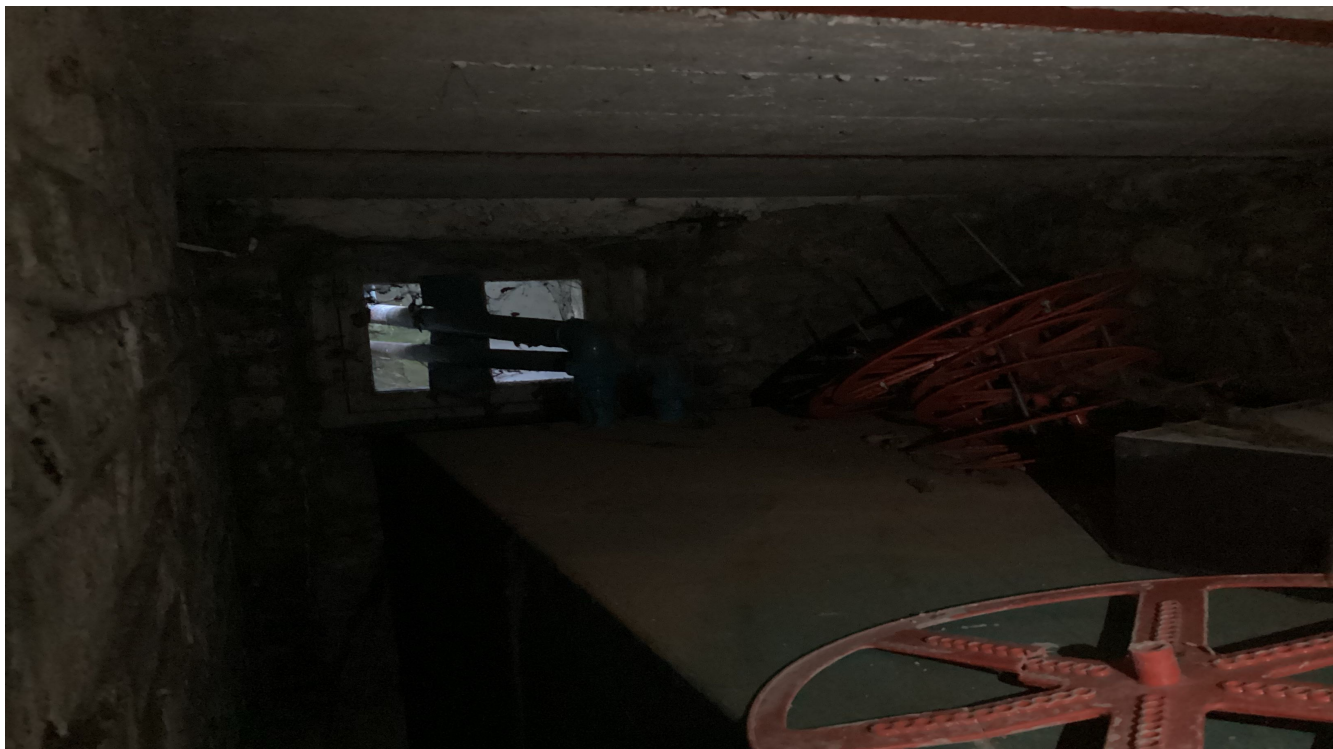
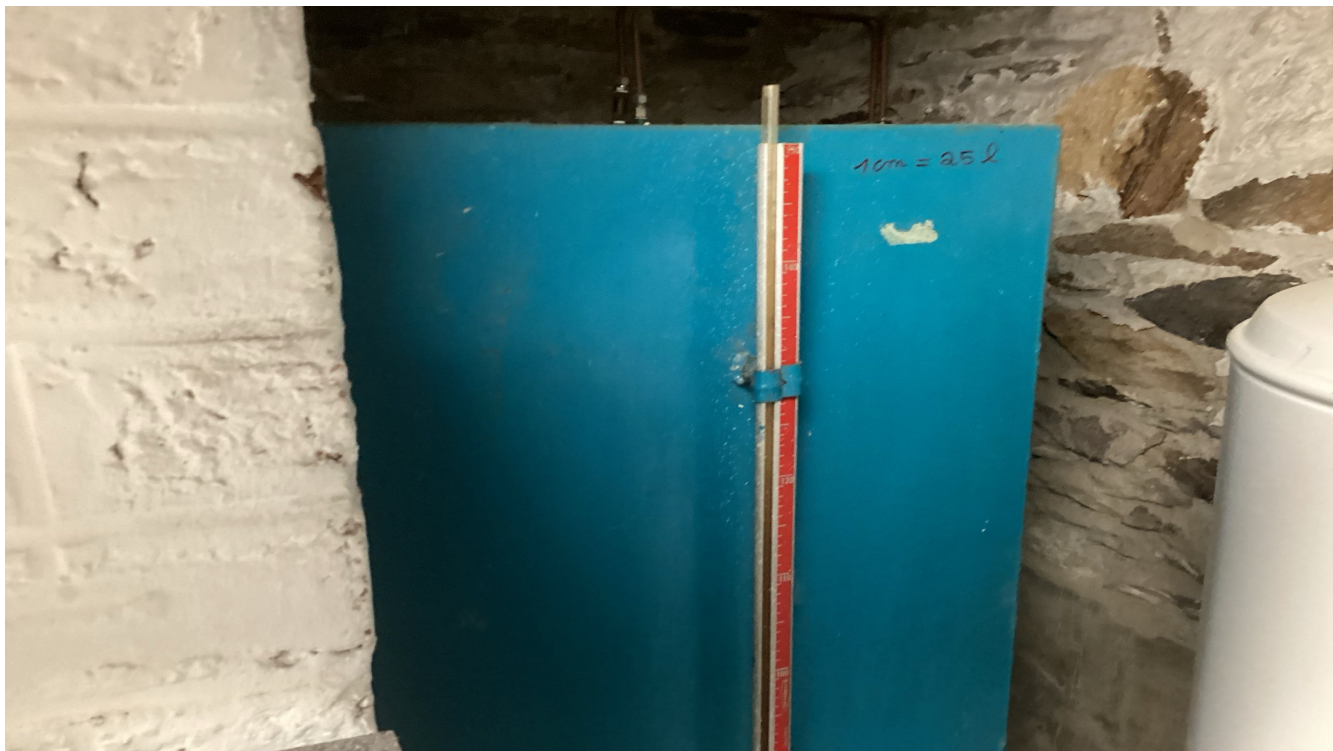
Non conformité

L'autorisation d'exploitation n'est pas présente
 Le montage réalisé de la jauge sur le côté du réservoir est interdit. A démonter
 Le sifflet est placé à la fin de l'évent : il doit être placé sur le réservoir et réglé à 95% du remplissage maximum.
