Asbestinventarisatetest

Trappelstraat 10, 8581 Avelgem

Attestnummer : 20240510-000076.000

Uitgegeven op : 10.05.2024

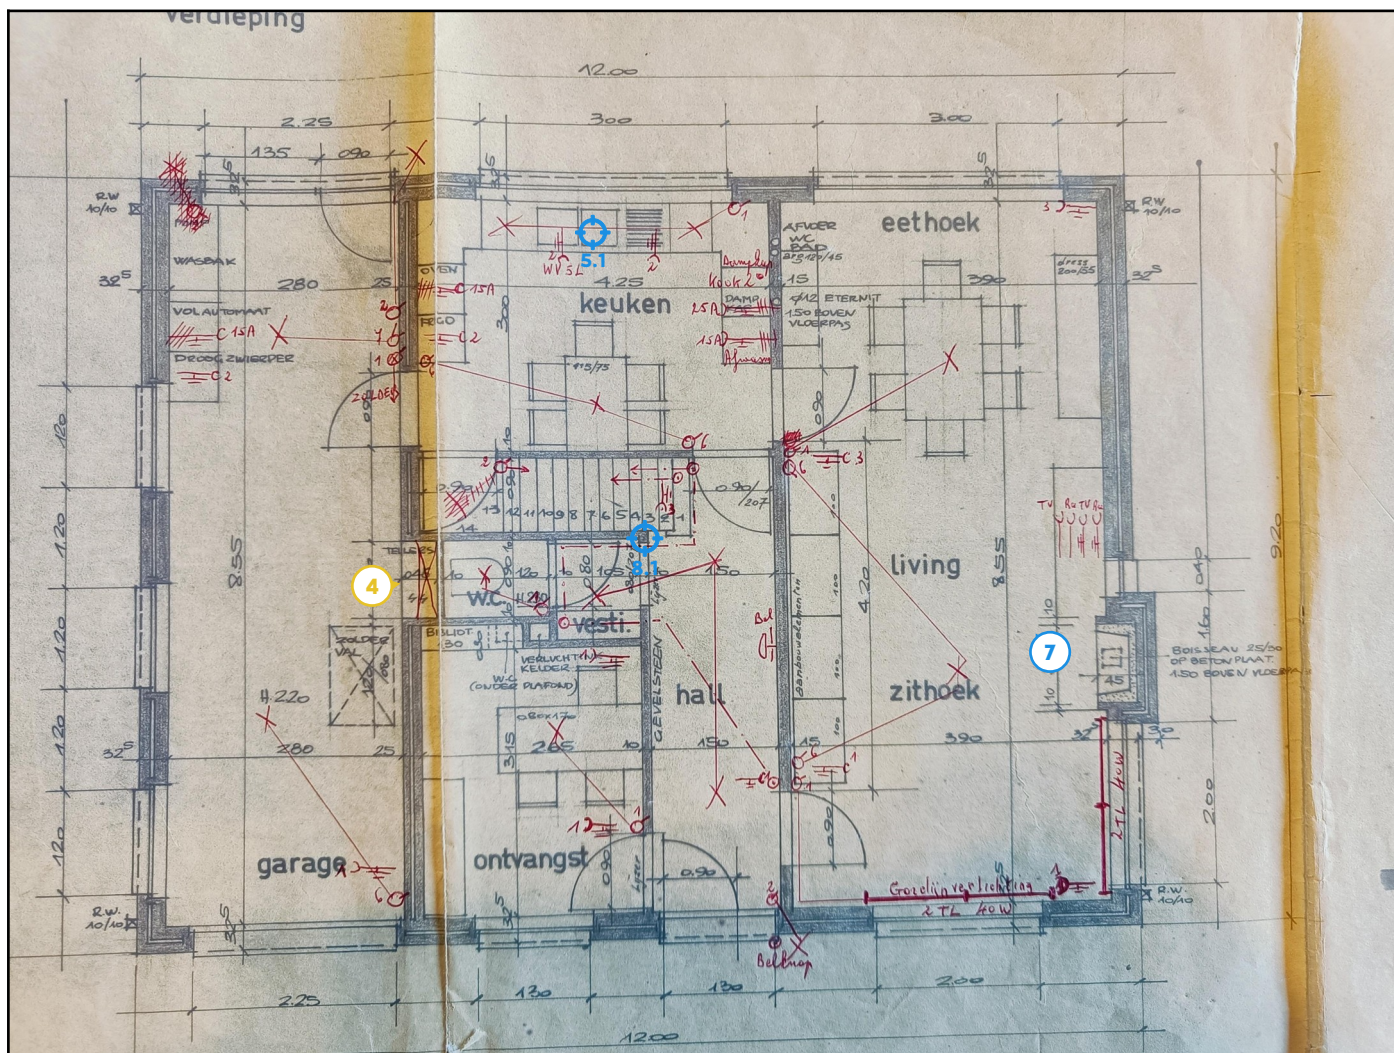
Plan 1.1: gelijkvloer

Beschrijving	Type	Actie
4. bakkeliet zekeringkast	Asbestmateriaal	Zorgvuldig beheren
5. bitumen onder wasbak	Geen asbest	-
5.1 Code: ST3	Puntmonster	-
7. kachel	Geen asbest	-
8. Gips plafond	Geen asbest	-
8.1 Code: ST2	Mengmonster	-

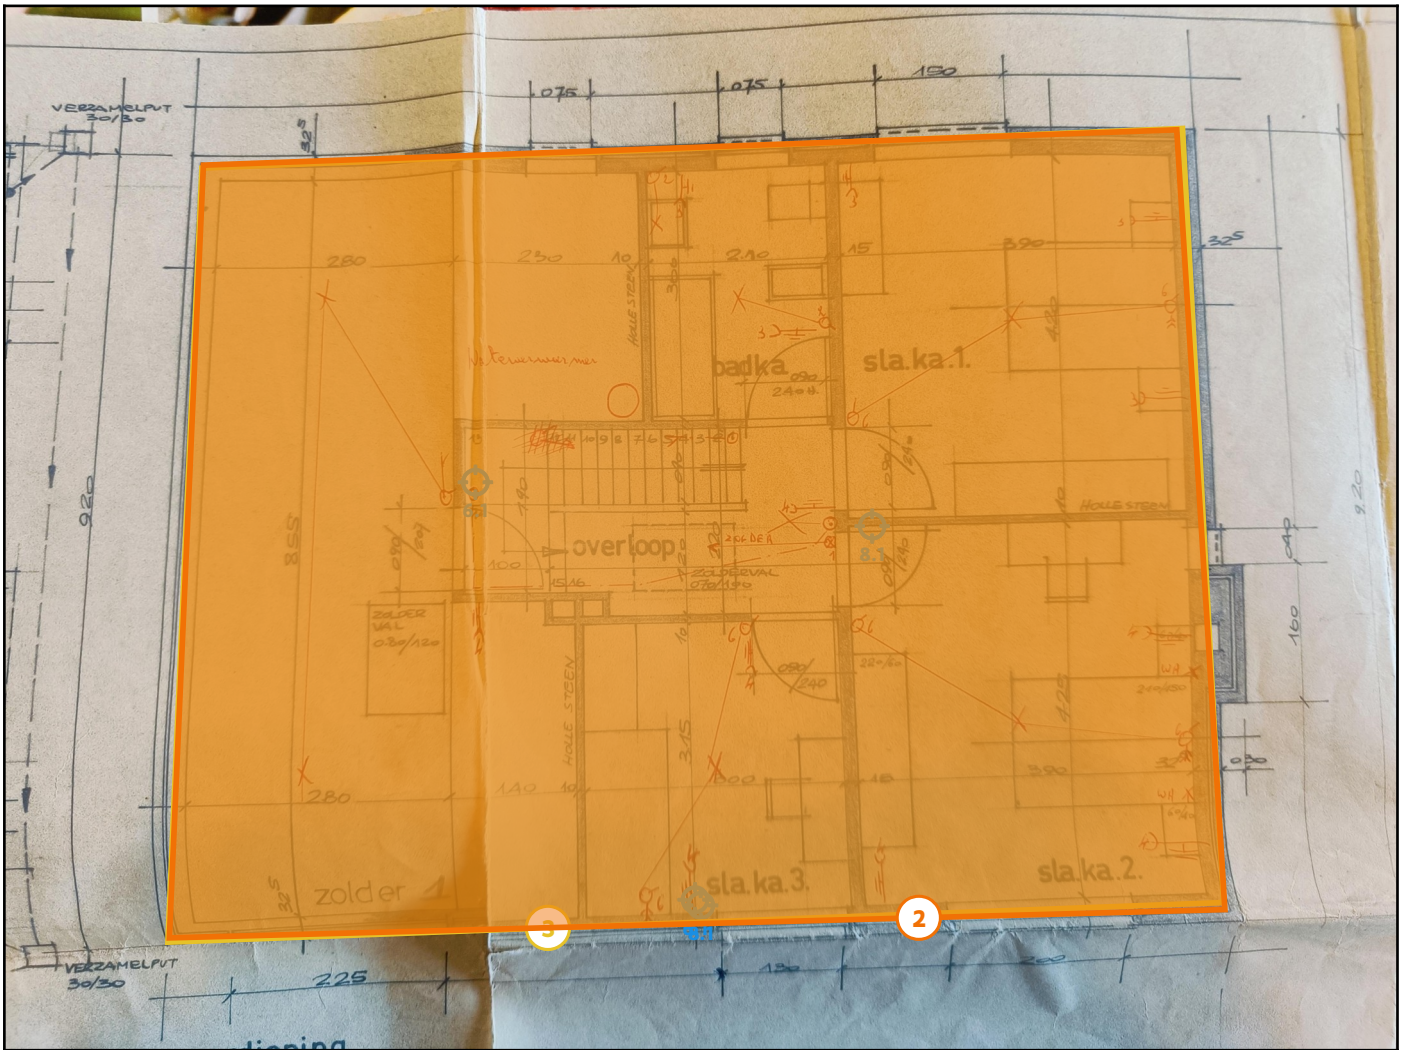
Plan 1.2: eerste verdieping

Beschrijving	Type	Actie
2. leien dak	Asbestmateriaal	Verwijderen
3. menuiserie platen onderdak	Asbestmateriaal	Zorgvuldig beheren
6. gips muren	Geen asbest	-
6.1 Code: ST1	Mengmonster	-
8. Gips plafond	Geen asbest	-
8.1 Code: ST2	Mengmonster	-

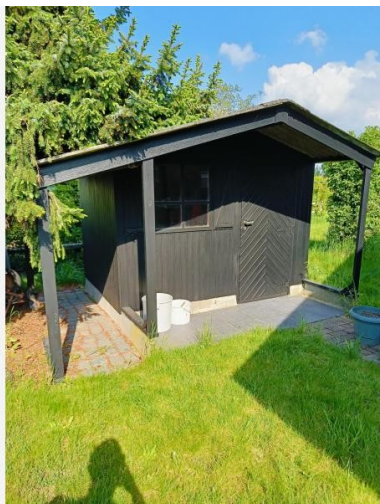
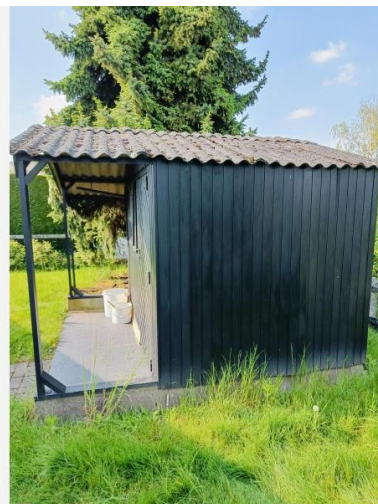
Het asbestmateriaal valt onder de mijlpaal van 2034.

Verwijderen

Eindbeoordeling materiaalrisico	Laag materiaalrisico en/of verlaagde kans op vezelvrijgave
---------------------------------	--

Gebondenheid	Categorie 1: hechtgebonden in oorsprong
Asbestsoort (vezeltype)	Alleen chrysotiel
Asbestconcentratie	Laag (< 50%)
Afschermingsgraad van het gehele materiaal	Geheel of deels vrij aan de buitenlucht
Toestand van het materiaal	Licht beschadigd, licht verweerd. Intact materiaal type Pical – asbestboard of categorie III 'gebondenheid'

Beschrijving	dak tuinhuis
Omgeving	Buiten
Primaire drager	Schuin dak

Asbestmateriaal	Dak- en gevelbekleding - Golfplaat
Bindmiddel van asbestmateriaal	Cement
Gebondenheid op basis van bindmiddel	Hecht
Hoeveelheid (oppervlakte - aantal)	<ul style="list-style-type: none"> • 10,00 m² - 1 stuk
Totale oppervlakte	10,00 m ²
Eenvoudig bereikbaar	Ja
Bevestigingswijze	<ul style="list-style-type: none"> • Los (al dan niet bedekt)
Identificatiemethode	Vaststelling zonder monstername
Destructieve handeling voor identificatie	Nee

- Zorg voor een veilig beheer. Vermijd het beschadigen van het asbestmateriaal. Controleer de toestand jaarlijks op wijzigingen.

- Eenvoudige handelingen: mag via doe-het-zelf of door werknemer(s) met opleidingsattest eenvoudige handelingen
U mag ongeacht beschadigingen of vrije asbestvezels deze toepassing zelf verwijderen met inachtneming van de nodige veiligheidsmaatregelen om uzelf en uw omgeving te beschermen. Een beschadigde golfplaat kan makkelijk verder breken of vergruizen. Er komen dan schadelijke asbestvezels vrij die ingeademd kunnen worden. U mag enkel beschadigde of verweerde golfplaten verwijderen indien er niemand anders in de buurt is en plaat niet verder beschadigd raakt of

- golfplaten mogen niet breken of beschadigd worden (nooit gooien of breken)

- besproei de golfplaten met een speciaal fixeermiddel op de bevestigingspunten
- bevestigingsnagel golfplaat losmaken door middel van een klauwhamer met blokje hout eronder en dit om beschadigingen te vermijden, bij schroef voorzichtig uitdraaien zonder te beschadigen
- golfplaten één voor één losmaken
- golfplaten één voor één voorzichtig stapelen in een asbestafvalzak (niet breken)
- met het asbestafval kunt u terecht op het recyclagepark of bij een geregistreerde asbestinzamelaar

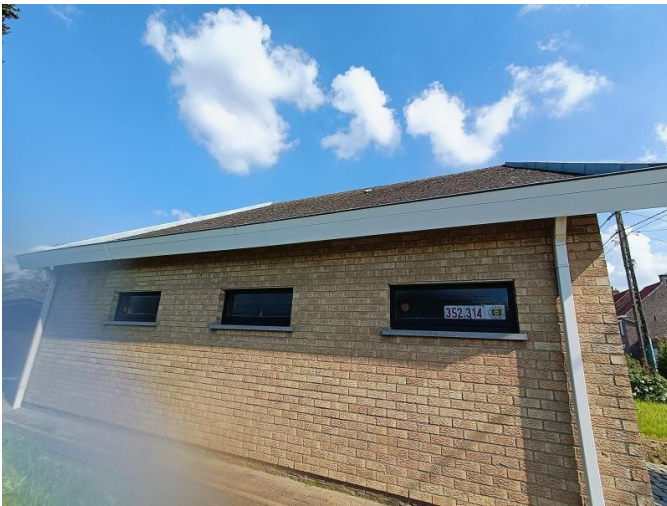
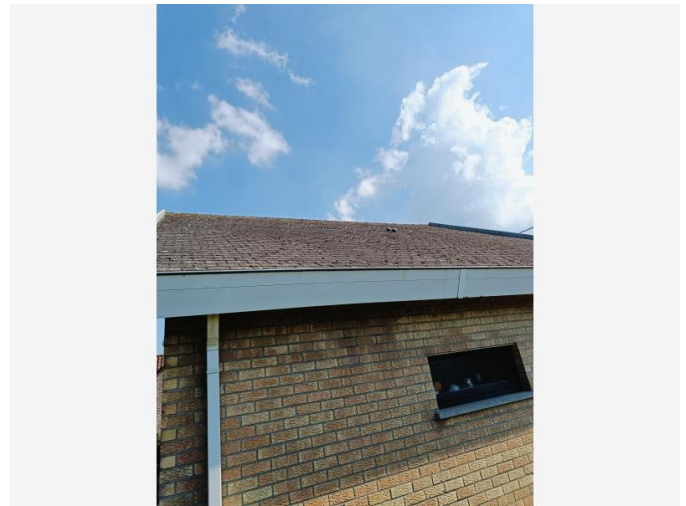
Het asbestmateriaal valt onder de mijlpaal van 2034.

Verwijderen

Eindbeoordeling materiaalrisico	Laag materiaalrisico en/of verlaagde kans op vezelvrijgave
---------------------------------	--

Gebondenheid	Categorie 1: hechtgebonden in oorsprong
Asbestsoort (vezeltype)	Alleen chrysotiel
Asbestconcentratie	Laag (< 50%)
Afschermingsgraad van het gehele materiaal	Geheel of deels vrij aan de buitenlucht
Toestand van het materiaal	Licht beschadigd, licht verweerd. Intact materiaal type Pical – asbestboard of categorie III 'gebondenheid'

Beschrijving	leien dak
Omgeving	Buiten
Primaire drager	Schuin dak
Asbestmateriaal	Dak- en gevelbekleding - Lei, shingle

Bindmiddel van asbestmateriaal	Cement
Gebondenheid op basis van bindmiddel	Hecht
Hoeveelheid (oppervlakte - aantal)	<ul style="list-style-type: none"> • 180,00 m² - 1 stuk
Totale oppervlakte	180,00 m ²
Eenvoudig bereikbaar	Ja
Bevestigingswijze	<ul style="list-style-type: none"> • Genageld, geniet
Identificatiemethode	Vaststelling zonder monstername
Destructieve handeling voor identificatie	Nee

- Zorg voor een veilig beheer. Vermijd het beschadigen van het asbestmateriaal. Controleer de toestand jaarlijks op wijzigingen.

- Eenvoudige handelingen: mag via doe-het-zelf of door werknemer(s) met opleidingsattest eenvoudige handelingen
U mag, ongeacht beschadigingen of vrije asbestvezels, deze toepassing zelf verwijderen met inachtneming van de nodige veiligheidsmaatregelen om uzelf en uw omgeving te beschermen. Een lei in slechte staat kan makkelijk verder breken of vergruizen. Er komen dan schadelijke vezels vrij die ingeademd kunnen worden. U mag verwijderen als er niemand anders in de buurt is en als de asbesttoepassing niet verder beschadigd raakt of vergruist.

– dak- en gevelleien mogen niet breken of beschadigd worden (nooit gooien of breken) besproei de leien met een speciaal fixeermiddel (per keer zo'n 5 vierkante meters)

bevestigingsnagel let losmaken door middel van een klauwhamer met blokje hout eronder en dit om beschadigingen te vermijden-

leien één voor één losmaken

– leien één voor één voorzichtig stapelen in een asbestafvalzak (niet breken)

- met het asbestafval kunt u terecht op het recyclagepark of bij een geregistreerde asbestinzamelaar

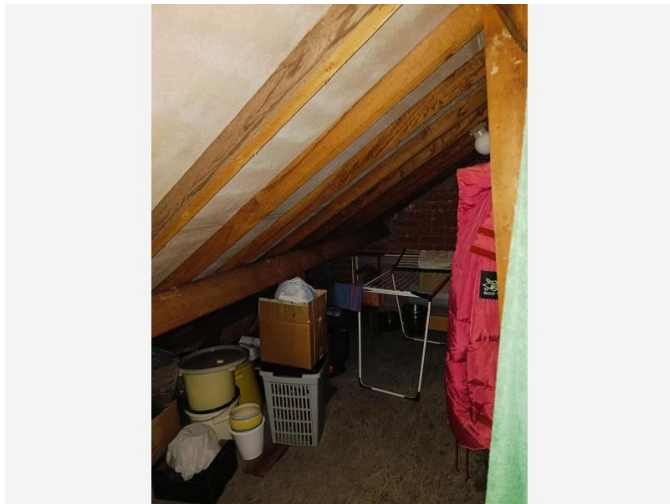
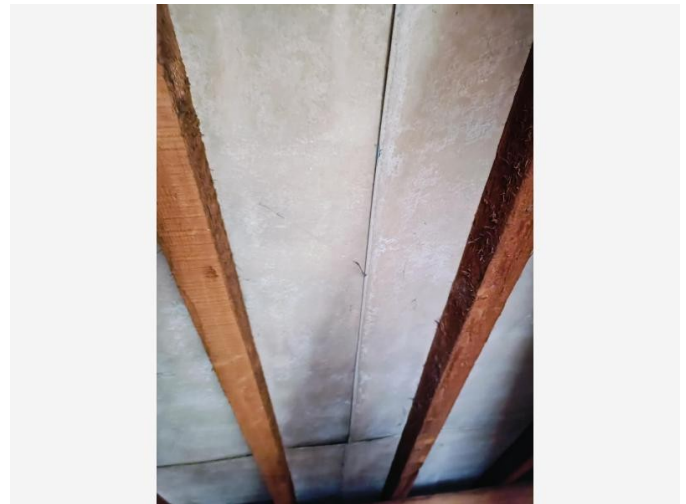
Het asbestmateriaal valt onder de mijlpaal van 2040.

Zorgvuldig beheren

Eindbeoordeling materiaalrisico	Laag materiaalrisico en/of verlaagde kans op vezelvrijgave
---------------------------------	--

Gebondenheid	Categorie 1: hechtgebonden in oorsprong
Asbestsoort (vezeltype)	Alleen chrysotiel
Asbestconcentratie	Laag (< 50%)
Afschermingsgraad van het gehele materiaal	Geheel of deels (ook) vrij aan de binnenlucht
Toestand van het materiaal	Licht beschadigd, licht verweerd. Intact materiaal type Pical – asbestboard of categorie III 'gebondenheid'

Beschrijving	menuiserie platen onderdak
Omgeving	Binnen
Primaire drager	Schuin dak
Asbestmateriaal	Plaat, paneel, tablet - Type Menuiserie

Bindmiddel van asbestmateriaal	Cement
Gebondenheid op basis van bindmiddel	Hecht
Hoeveelheid (oppervlakte - dikte - aantal)	<ul style="list-style-type: none"> • 180,00 m² - 0,40 cm - 1 stuk
Totaal volume	0,72 m ³
Eenvoudig bereikbaar	Ja
Bevestigingswijze	<ul style="list-style-type: none"> • Genageld, geniet
Identificatiemethode	Vaststelling zonder monstername
Destructieve handeling voor identificatie	Nee

- Zorg voor een veilig beheer. Vermijd het beschadigen van het asbestmateriaal. Controleer de toestand jaarlijks op wijzigingen.

- Eenvoudige handelingen: mag via doe-het-zelf of door werknemer(s) met opleidingsattest eenvoudige handelingen indien het asbestverdacht materiaal volledig intact is en er geen vrije asbestvezels zichtbaar zijn mag u deze onderdakplaten zelf verwijderen met inachtneming van de nodige veiligheidsmaatregelen om uzelf en uw omgeving te beschermen. Tijdens de verwijdering moet het materiaal intact blijven. De verwijdering moet met de nodige zorg en veiligheidsvoorzieningen gebeuren.

Volg volgend stappenplan verwijder de dakpannen

- verwijder de panlatten op een voorzichtige manier en dit met een klauwhamer
- bevestigingsnagels losmaken door middel van een klauwhamer met behulp van een blokje hout eronder en dit om beschadigingen te meerijden.

- onderdakplaten één voor één losmaken in hun geheel
- onderdakplaten één voor één voorzichtig stapelen in een asbestafvalzak (niet breken)
- met het asbestafval kunt u terecht op het recyclagepark of bij een geregistreerde asbestinzamelaar

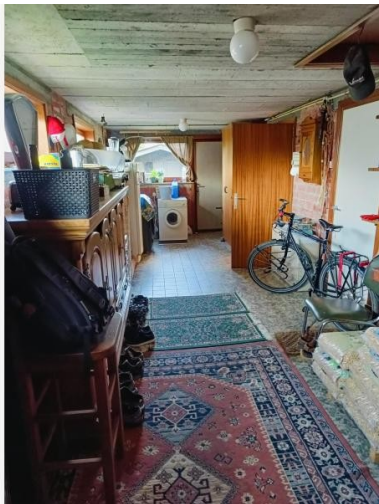
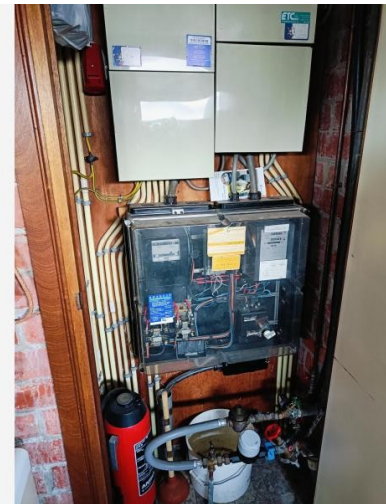
Het asbestmateriaal valt onder de mijlpaal van 2040.

Zorgvuldig beheren

Eindbeoordeling materiaalrisico	Zeer laag materiaalrisico en/of zeer lage kans op vezelvrijgave
---------------------------------	---

Gebondenheid	Categorie 1: hechtgebonden in oorsprong
Asbestsoort (vezeltype)	Alleen chrysotiel
Asbestconcentratie	Laag (< 50%)
Afschermingsgraad van het gehele materiaal	Stootvaste afscherming of omkasting
Toestand van het materiaal	Onbeschadigd, niet verweerd

Beschrijving	bakkeliet zekeringkast
Omgeving	Binnen
Primaire drager	Communicatie en elektrische infrastructuur en uitrusting
Asbestmateriaal	Plaat, paneel, tablet - Type Bakeliet
Bindmiddel van asbestmateriaal	Kunststof of -hars

Gebondenheid op basis van bindmiddel	Hecht
Hoeveelheid (oppervlakte - dikte - aantal)	• 1,00 m ² - 0,40 cm - 1 stuk
Totaal volume	0,004 m ³
Eenvoudig bereikbaar	Ja
Bevestigingswijze	• Geschroefd
Identificatiemethode	Vaststelling zonder monstername
Destructieve handeling voor identificatie	Nee

- Zorg voor een veilig beheer. Vermijd het beschadigen van het asbestmateriaal. Controleer de toestand jaarlijks op wijzigingen.

- Eenvoudige handelingen: mag via doe-het-zelf of door werknemer(s) met opleidingsattest eenvoudige handelingen
Voor bakkeliet toepassingen voorziet de wet geen verplichting om deze asbestverdachte toepassing te laten verwijderen door een firma met een opleidingsattest eenvoudige handelingen. U mag, in principe, ongeacht beschadigingen of vrije asbestvezels, deze asbesttoepassing zelf verwijderen met inachtneming van de nodige veiligheidsmaatregelen om uzelf en uw omgeving te beschermen. Een beschadigde asbesttoepassing in slechte staat kan makkelijk verder breken of vergruizen. Er komen dan schadelijke asbestvezels vrij die ingeademd kunnen worden.

De verwijdering van het materiaal moet met de nodige zorg en veiligheidsvoorzieningen gebeuren.

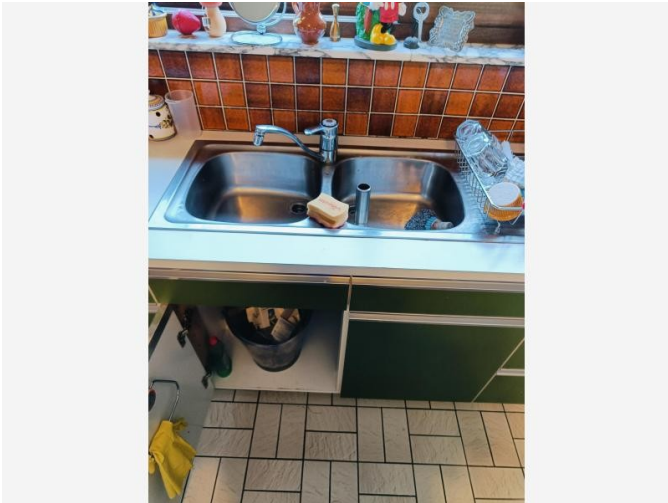
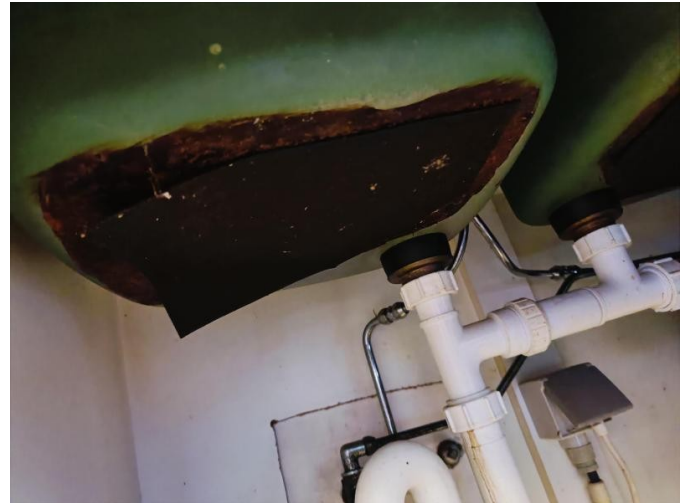
Fiche 5: bitumen onder wasbak

Geen asbest

#	Type	Referentie	Resultaat
5.1	Puntmonster	ST3	Geen asbest

Beschrijving	bitumen onder wasbak
Omgeving	Binnen
Primaire drager	Sanitaire infrastructuur en uitrusting (toe- en afvoer)
Bindmiddel van materiaal	Bitumen (roofing, teer, asfalt)

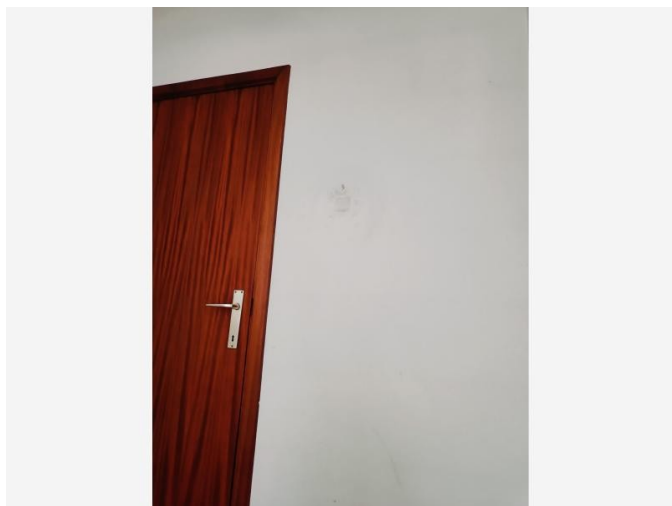
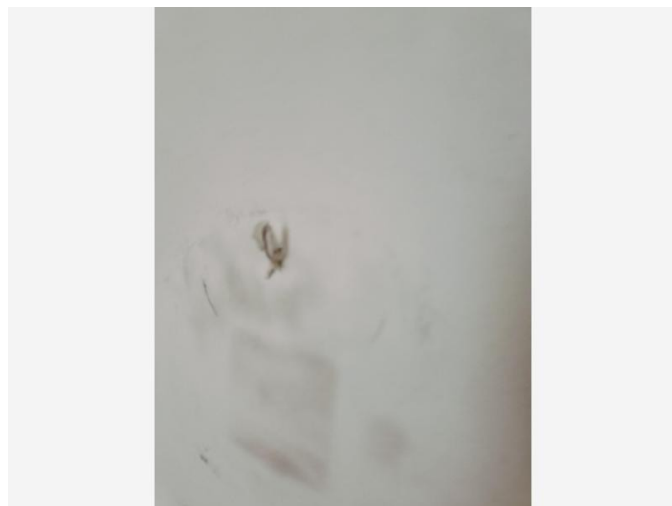
Geen asbest

#	Type	Referentie	Resultaat
6.1	Mengmonster	ST1	Geen asbest

Beschrijving	gips muren
Omgeving	Binnen
Primaire drager	Binnenwand

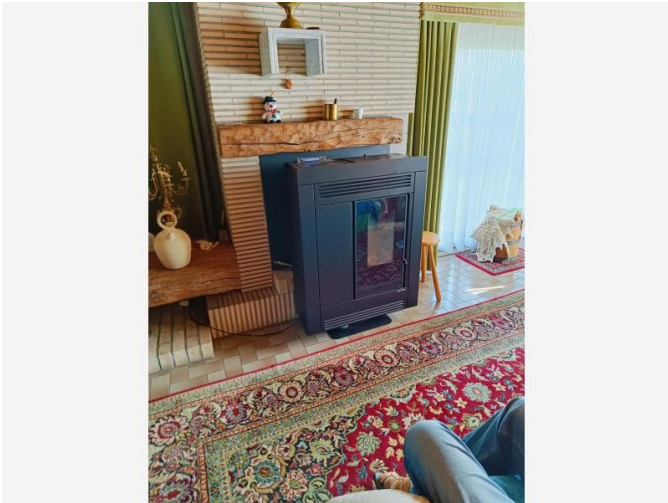
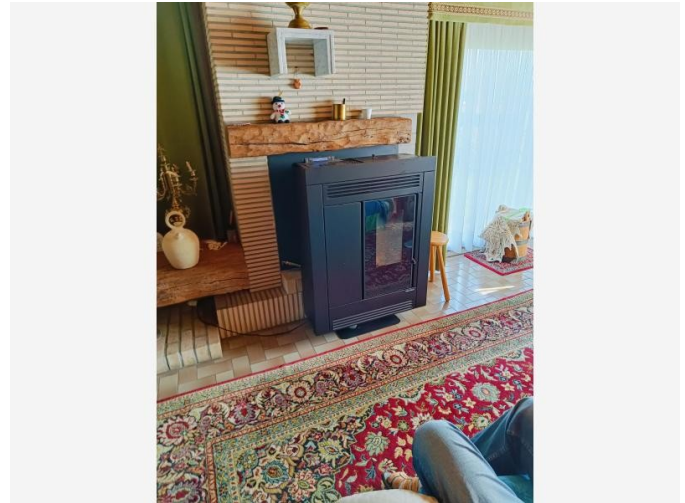
Geen asbest

Beschrijving	kachel
Omgeving	Binnen
Identificatiemethode	Vaststelling met bewijsdocument, zonder monstername
Destructieve handeling voor identificatie	Nee

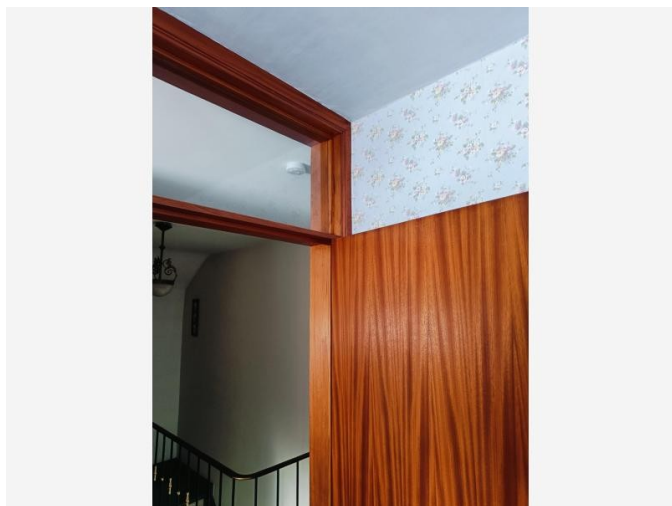
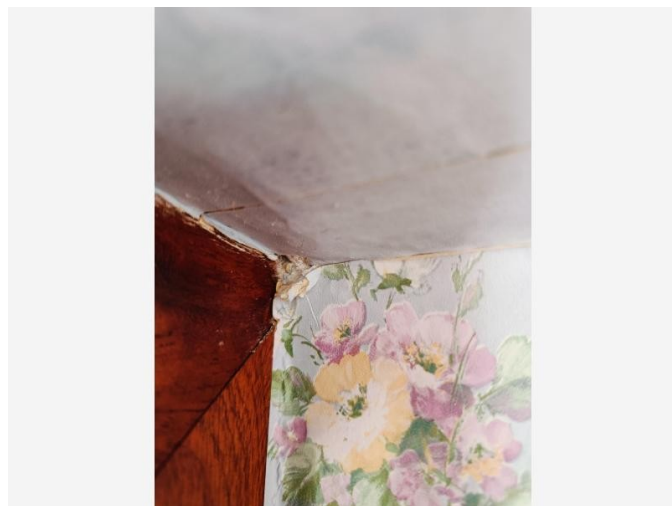
Geen asbest

#	Type	Referentie	Resultaat
8.1	Mengmonster	ST2	Geen asbest

Beschrijving	Gips plafond
Omgeving	Binnen
Primaire drager	Plafond
