Asbestinventarisatetest

Ferdinand Lousbergskaaï 158, 9000 Gent

Attestnummer : 20240104-000073.000

Uitgegeven op : 04.01.2024

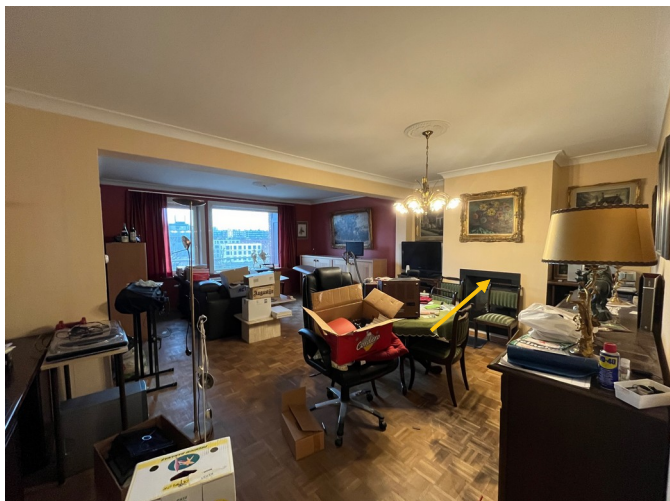
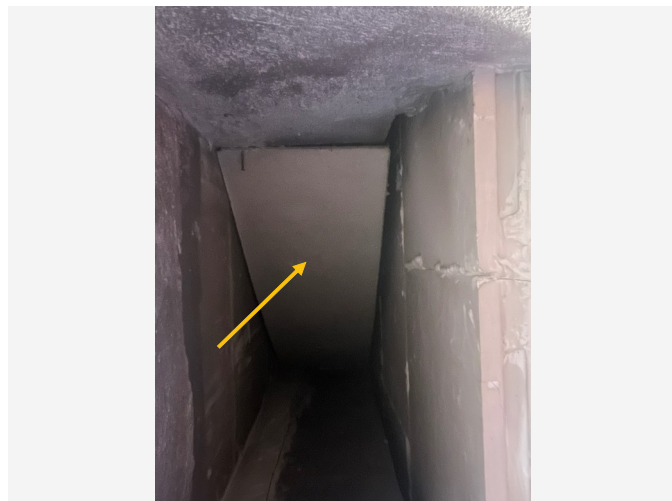
Fiche 1: Brandwerende plaat in schouw open haard zitplaats

Het asbestmateriaal valt onder de mijlpaal van 2034.

Eindbeoordeling materiaalrisico	Verhoogd materiaalrisico en/of verhoogde kans op vezelvrijgave
---------------------------------	--

Gebondenheid	Categorie 2: niet-hechtgebonden met matrix
Asbestsoort (vezeltype)	Alleen chrysotiel
Asbestconcentratie	Hoog ($\geq 50\%$)
Afschermingsgraad van het gehele materiaal	Geheel of deels (ook) vrij aan binnenluchtstromen
Toestand van het materiaal	Licht beschadigd, licht verweerd. Intact materiaal type Pical – asbestboard of categorie III 'gebondenheid'

#	Type	Referentie	Resultaat
1.1	Puntmonster	M05	Chrysotiel

Beschrijving	Brandwerende plaat in schouw open haard zitplaats
Omgeving	Binnen
Primaire drager	Vloer-plafondopening (luik, ...)
Asbestmateriaal	Plaat, paneel, tablet - Type Pical

Bindmiddel van asbestmateriaal	Calciumsilicaat (brandwerend - Pical)
Gebondenheid op basis van bindmiddel	Niet-hechtgebonden
Hoeveelheid (oppervlakte - dikte - aantal)	<ul style="list-style-type: none"> • 0,48 m² - 1,80 cm - 1 stuk
Totaal volume	0,009 m ³
Eenvoudig bereikbaar	Ja
Bevestigingswijze	<ul style="list-style-type: none"> • Los (al dan niet bedekt) • Geklemd
Identificatiemethode	Vaststelling met monstername
Destructieve handeling voor identificatie	Nee

- Zorg voor een veilig beheer. Vermijd het beschadigen van het asbestmateriaal. Controleer de toestand jaarlijks op wijzigingen.
- Scherm in afwachting van verwijdering het asbestmateriaal af van luchtstromingen en verstoring: bijvoorbeeld door het te verpakken, te fixeren, af te dekken, signalisatie - afbakening aan te brengen, ...

- Eenvoudige handelingen: mag via doe-het-zelf of door werknemer(s) met opleidingsattest eenvoudige handelingen
Wij adviseren om werkzaamheden aan deze materialen, indien verwijderbaar zonder breuk en/of stofvorming, enkel door een opgeleid aannemer, mogelijks met bijkomende maatregelen te laten uitvoeren.

In geval van breuk en/of stofvorming bij verwijdering, dient overgeschakeld te worden naar een erkend asbestverwijderaar.

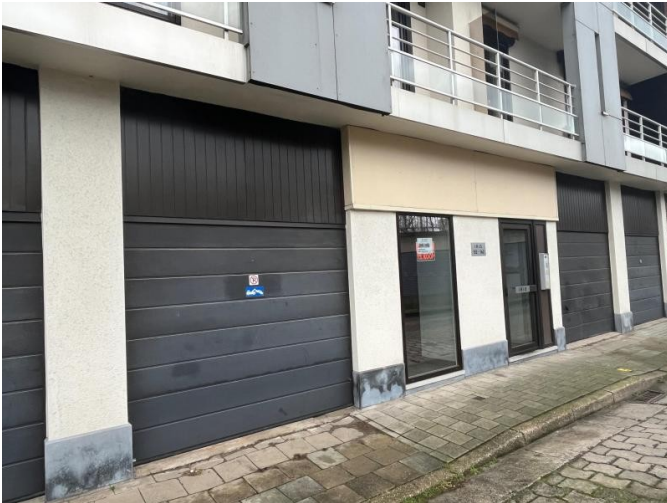
Het exterieur (o.a. gevelbekleding) dient, cfr. het inspectieprotocol, opgenomen te worden in het AsbestAttest van de Gemeenschappelijke Delen van het woongebouw.

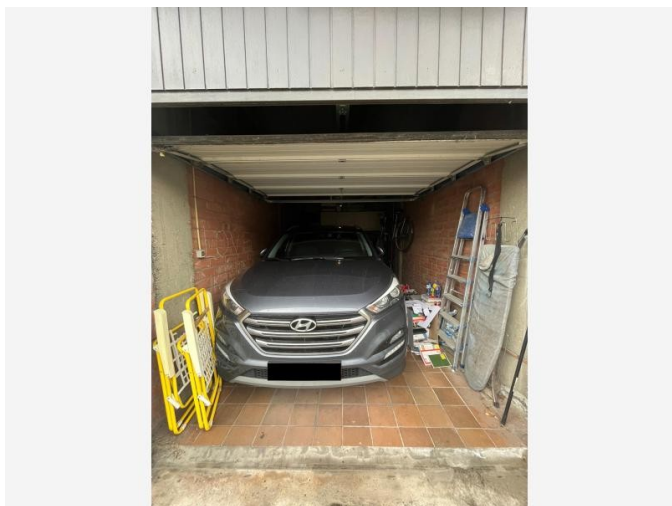
Het interieur van de privatieve garage is geïnspecteerd: geen asbestverdachte materialen waargenomen.

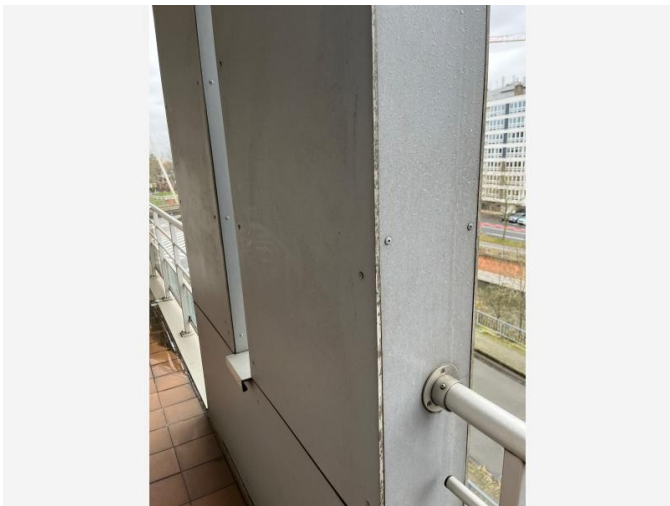
Buitenste wandpanelen, in lichtgrijze kleur, aan terras straatkant behoren tot de buitenschil en zullen ook opgenomen worden in het AsbestAttest van de Gemeenschappelijke Delen.

Deze vezelcementplaten lijken van recentere oorsprong (ook gebruikte schroeven), maar geen informatie beschikbaar over precieze bouwjaar van deze platen.

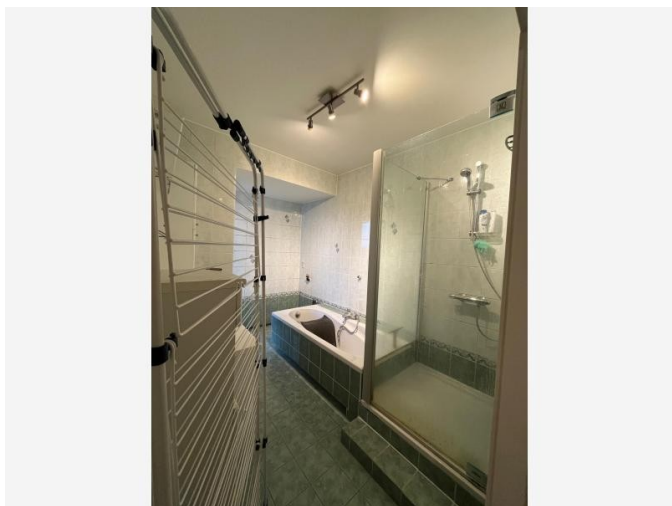
Aangezien de betegeling (wand, vloer, plint) overal intact is, is een niet-destructieve monsternamen van de lijm op vandaag niet mogelijk. Bij latere werkzaamheden aan deze betegeling is enige voorzichtigheid geboden: gelieve de lijm lagen dan eerst na te zien of deze al of niet asbesthoudend zijn.

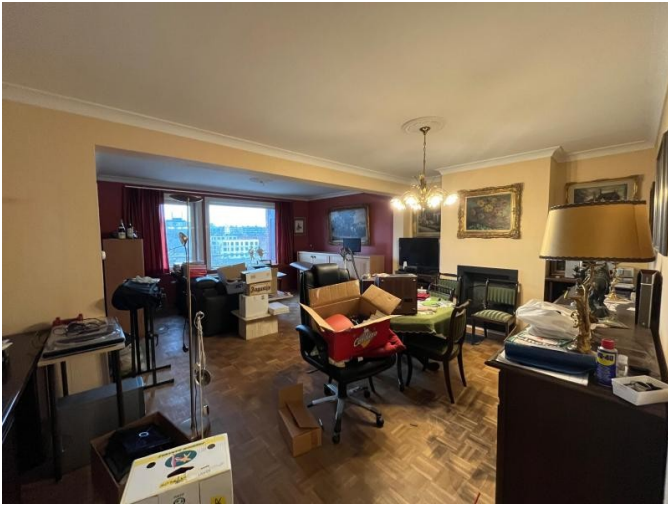
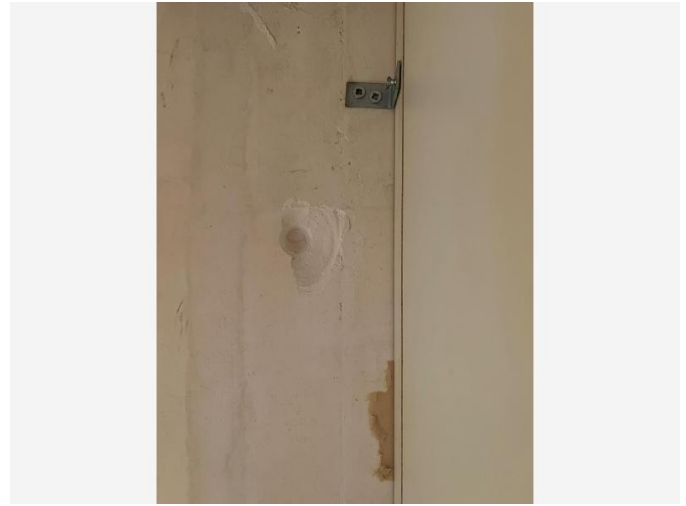
Fiche 6: Pleisterwerk muren

Geen asbest

#	Type	Referentie	Resultaat
6.1	Mengmonster	M01	Geen asbest

Beschrijving	Pleisterwerk muren
Omgeving	Binnen
Primaire drager	Binnenwand
Bindmiddel van materiaal	Gips - kalk

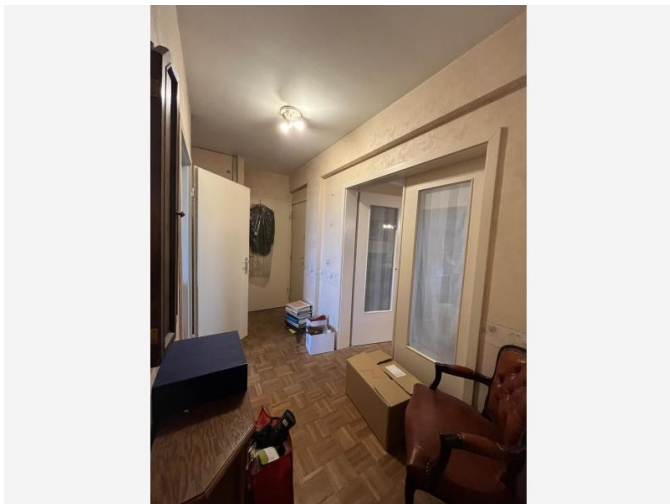
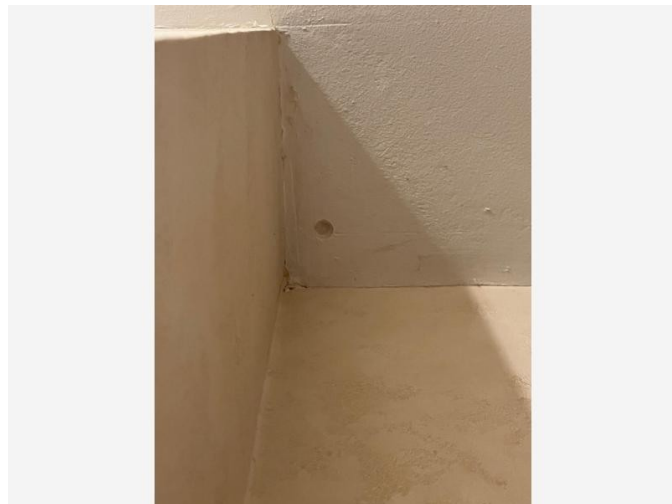
Geen asbest

#	Type	Referentie	Resultaat
7.1	Mengmonster	M02	Geen asbest

Beschrijving	Pleisterwerk plafonds
Omgeving	Binnen
Primaire drager	Plafond
Bindmiddel van materiaal	Gips - kalk

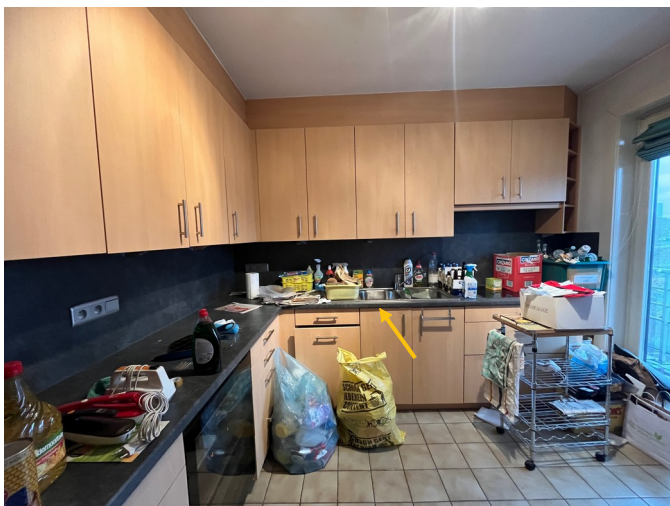
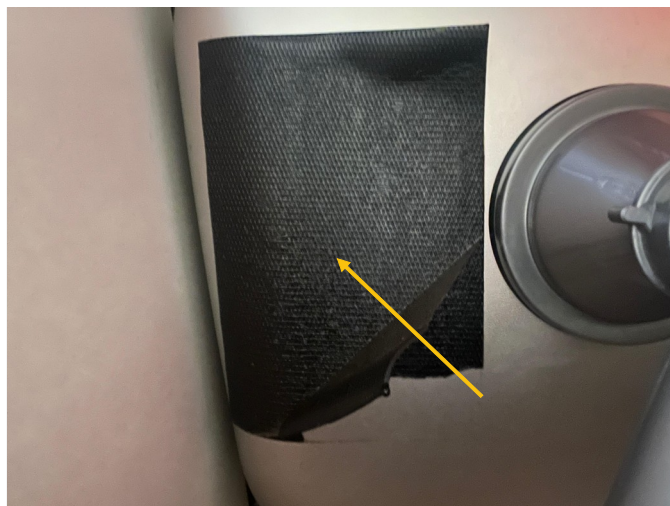
Fiche 8: Bitumenvel onder spoelbak in keuken

Geen asbest

#	Type	Referentie	Resultaat
8.1	Puntmonster	M03	Geen asbest

Beschrijving	Bitumenvel onder spoelbak in keuken
Omgeving	Binnen
Primaire drager	Sanitaire infrastructuur en uitrusting (toe- en afvoer)
Bindmiddel van materiaal	Bitumen (roofing, teer, asfalt)

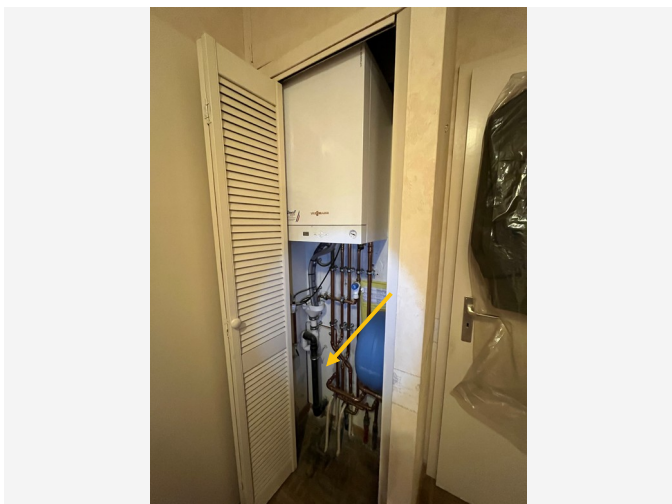
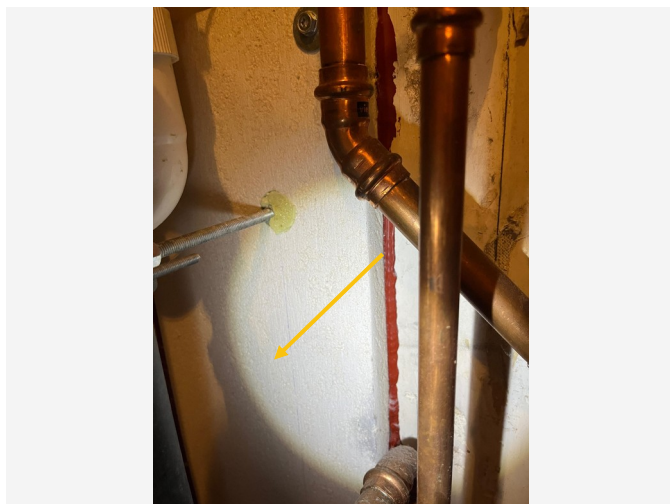
Geen asbest

#	Type	Referentie	Resultaat
9.1	Puntmonster	M04	Geen asbest

Beschrijving	Plaat aan muur onder cv-ketel inkomkast
Omgeving	Binnen
Primaire drager	Binnenwand
Bindmiddel van materiaal	Calciumsilicaat (brandwerend - Pical)

Gebondenheid op basis van bindmiddel	Niet-hechtgebonden
Hoeveelheid (oppervlakte - dikte - aantal)	• 0,16 m ² - 2,50 cm - 1 stuk
Totaal volume	0,004 m ³
Identificatiemethode	Vaststelling met monstername
Destructieve handeling voor identificatie	Nee
Opmerking	Rode siliconenkit aan hardboardplaat niet-asbestverdacht.

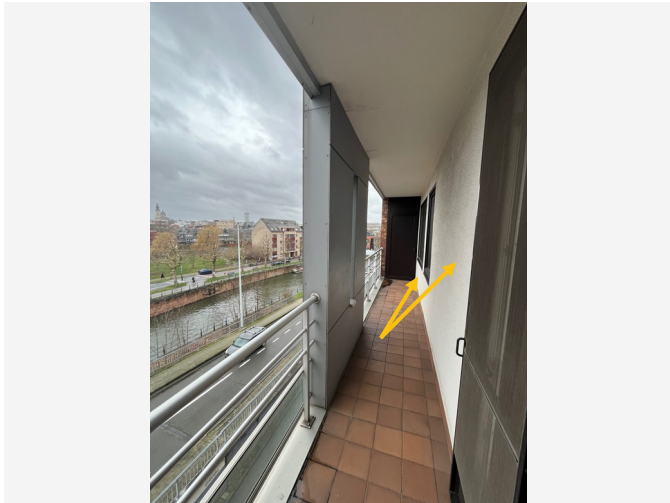
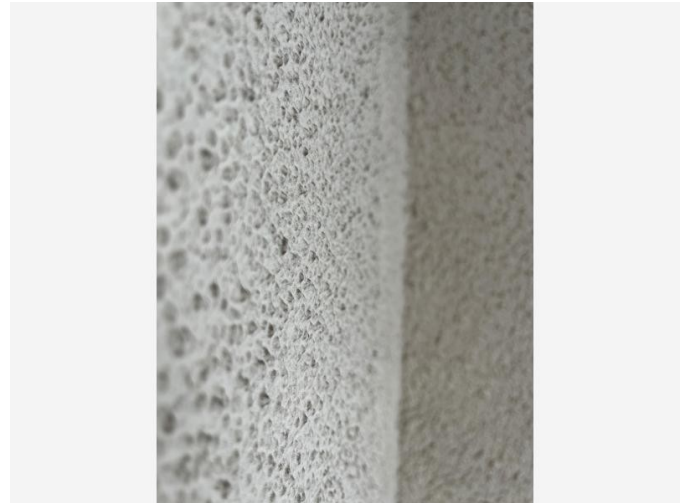
Geen asbest

#	Type	Referentie	Resultaat
10.1	Mengmonster	M06	Geen asbest

Beschrijving	Structuurverf aan terrasgevels straatkant
Omgeving	Buiten
Primaire drager	Wand buitenschil
Bindmiddel van materiaal	Kunststof of -hars
