Asbestinventarisatetest

Stasegemsesteenweg 165, 8530 Harelbeke

Attestnummer : 20241001-000055.000

Niet-asbestveilig

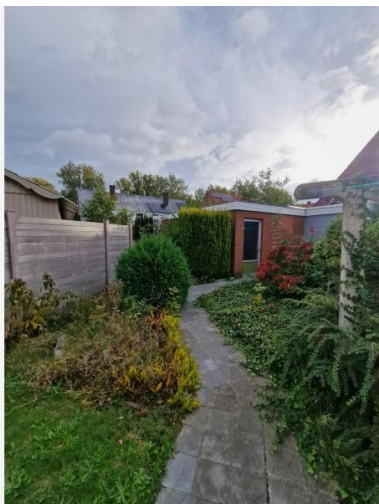
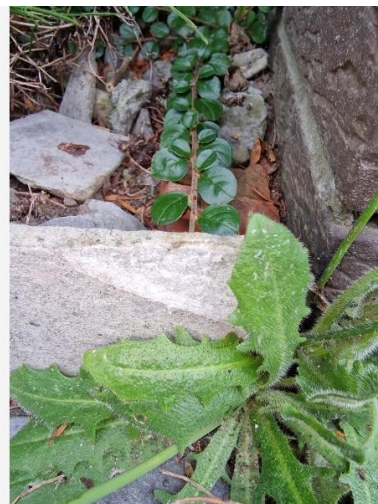
Het asbestmateriaal valt onder de mijlpaal van 2040.

| Eindbeoordeling materiaalrisico | Verhoogd materiaalrisico en/of verhoogde kans op vezelvrijgave |

| Asbestsoort (vezeltype) | Crocidoliet aanwezig |
| Toestand van het materiaal | Matig beschadigd, matig verweerd |

| Beschrijving | VC-PLAAT BUITEN. |

- Zorg voor een veilig beheer. Vermijd het beschadigen van het asbestmateriaal. Controleer de toestand jaarlijks op wijzigingen.
- Verwijder dit asbestmateriaal zo snel mogelijk. Volg de toestand goed op.

- Eenvoudige handelingen: mag via doe-het-zelf of door werknemer(s) met opleidingsattest eenvoudige handelingen
Betreft een hechtgebonden toepassing. De toepassing zorgvuldig verwijderen, zonder wijzigingen aan te brengen in de huidige toestand van het materiaal. De toepassing niet breken en/of beschadigen. Verwijder de toepassing a.d.h.v. eenvoudige handelingen en voorzie de nodige PBM's. Opleid personeel wordt aanbevolen. Hechtgebonden toepassingen, die een wijziging van hun huidige toestand ondergaan door de saneringshandelingen, dienen door een erkend asbestverwijderaar verwijderd te worden.

- Eenvoudige handelingen: enkel door erkend asbestverwijderaar
Betreft een hechtgebonden toepassing. De toepassing zorgvuldig verwijderen, zonder wijzigingen aan te brengen in de huidige toestand van het materiaal. De toepassing niet breken en/of beschadigen. Verwijder de toepassing a.d.h.v. eenvoudige handelingen en voorzie de nodige PBM's. Hechtgebonden toepassingen, die

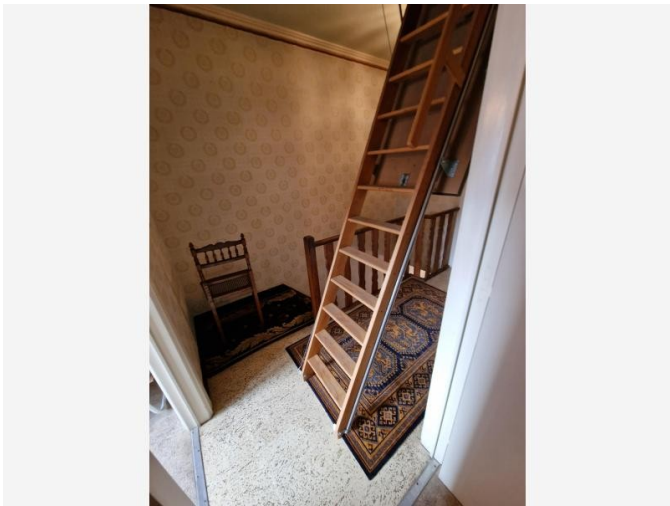
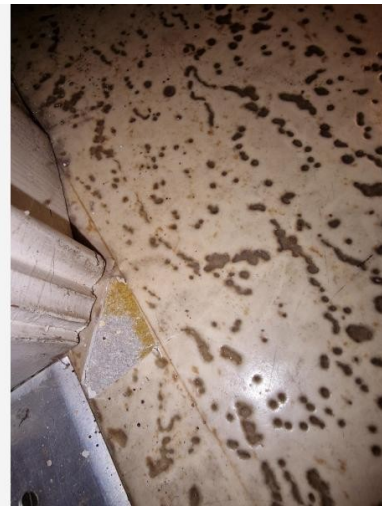
Het asbestmateriaal valt onder de mijlpaal van 2034.

| Eindbeoordeling materiaalrisico | Verhoogd materiaalrisico en/of verhoogde kans op vezelvrijgave |

| Asbestsoort (vezeltype) | Alleen chrysotiel |
| Toestand van het materiaal | Licht beschadigd, licht verweerd. Intact calciumsilicaatmateriaal of categorie III 'gebondenheid' |

| Beschrijving | VLOERZEIL 1 GANG + KAMER 2 |

- Zorg voor een veilig beheer. Vermijd het beschadigen van het asbestmateriaal. Controleer de toestand jaarlijks op wijzigingen.

- Hermetische zone (erkend asbestverwijderaar)
Het saneren van de toepassing veroorzaakt breukvorming, verkrumming en stofvorming van het materiaal die kunnen achterblijven. Dit met een hoog risico op vezelvrijgave. Hechtgebonden toepassingen, die een wijziging van hun huidige toestand ondergaan door de saneringshandelingen, dienen a.d.h.v. een hermetische zone met bijkomende maatregelen verwijderd te worden. Dit door een erkend asbestverwijderaar.

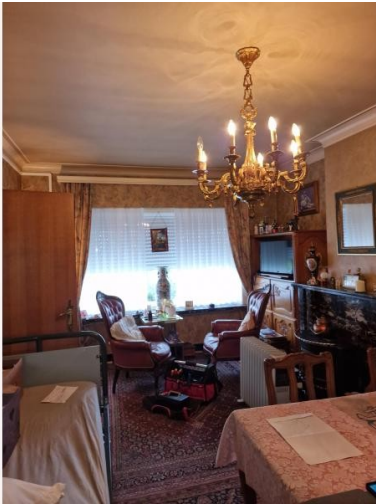
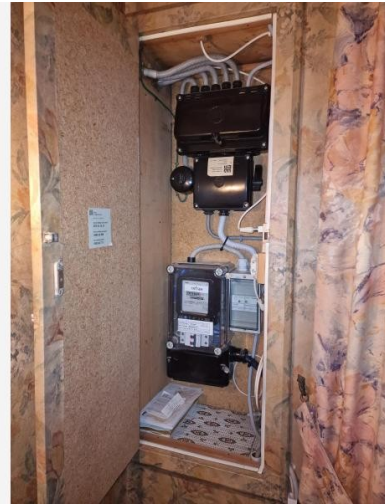
Het asbestmateriaal valt onder de mijlpaal van 2040.

| Eindbeoordeling materiaalrisico | Verhoogd materiaalrisico en/of verhoogde kans op vezelvrijgave |

| Asbestsoort (vezeltype) | Crocidoliet aanwezig |
| Toestand van het materiaal | Licht beschadigd, licht verweerd. Intact calciumsilicaatmateriaal of categorie III 'gebondenheid' |

| Beschrijving | BAKELIET. |
| Opmerking | Betreft onderdelen in de elektrische kringen, zoals: stopcontacten, schakelaars, elektriciteitskasten en dergelijke meer. De hoeveelheid is louter indicatief |

- Zorg voor een veilig beheer. Vermijd het beschadigen van het asbestmateriaal. Controleer de toestand jaarlijks op wijzigingen.

- Eenvoudige handelingen: mag via doe-het-zelf of door werknemer(s) met opleidingsattest eenvoudige handelingen
Betreft een hechtgebonden toepassing. De toepassing zorgvuldig verwijderen, zonder wijzigingen aan te brengen in de huidige toestand van het materiaal. De toepassing niet breken en/of beschadigen. Verwijder de toepassing a.d.h.v. eenvoudige handelingen en voorzie de nodige PBM's. Opleid personeel wordt aanbevolen. Hechtgebonden toepassingen, die een wijziging van hun huidige toestand ondergaan door de saneringshandelingen, dienen door een erkend asbestverwijderaar verwijderd te worden.

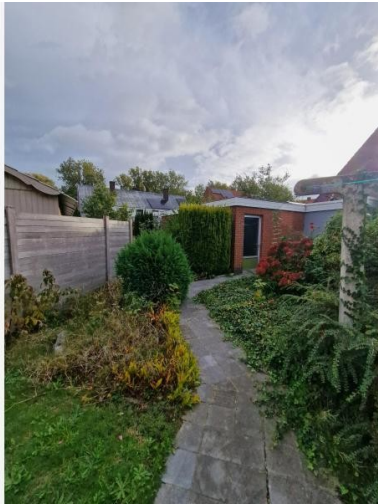
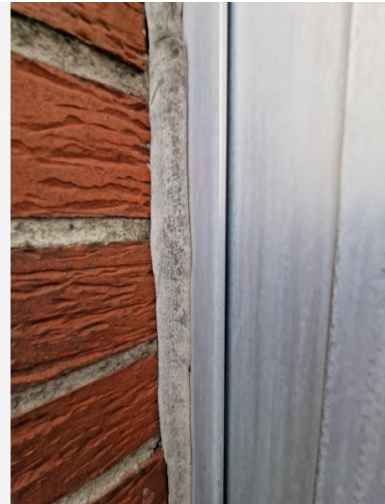
Het asbestmateriaal valt onder de mijlpaal van 2040.

| Eindbeoordeling materiaalrisico | Laag materiaalrisico en/of verlaagde kans op vezelvrijgave |

| Asbestsoort (vezeltype) | Alleen chrysotiel |
| Toestand van het materiaal | Licht beschadigd, licht verweerd. Intact calciumsilicaatmateriaal of categorie III 'gebondenheid' |

| Beschrijving | KITWERK MUUR/KOZIJN. |

- Zorg voor een veilig beheer. Vermijd het beschadigen van het asbestmateriaal. Controleer de toestand jaarlijks op wijzigingen.

- Eenvoudige handelingen: enkel door erkend asbestverwijderaars
Betreft een hechtgebonden toepassing. De toepassing zorgvuldig verwijderen, zonder wijzigingen aan te brengen in de huidige toestand van het materiaal. De toepassing niet breken en/of beschadigen. Verwijder de toepassing a.d.h.v. eenvoudige handelingen en voorzie de nodige PBM's. Hechtgebonden toepassingen, die een wijziging van hun huidige toestand ondergaan door de saneringshandelingen, dienen door een erkend asbestverwijderaars verwijderd te worden.

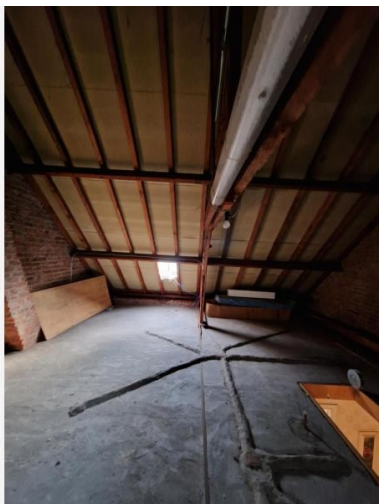
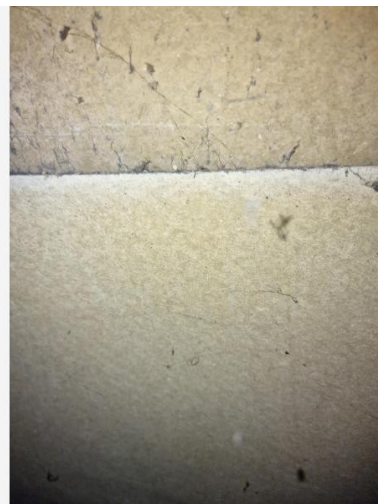
Het asbestmateriaal valt onder de mijlpaal van 2040.

| Eindbeoordeling materiaalrisico | Laag materiaalrisico en/of verlaagde kans op vezelvrijgave |

| Asbestsoort (vezeltype) | Crocidoliet aanwezig |

- Zorg voor een veilig beheer. Vermijd het beschadigen van het asbestmateriaal. Controleer de toestand jaarlijks op wijzigingen.
- Zorg voor een veilig beheer en verwijder dit asbestmateriaal wanneer het bij werken eenvoudig bereikbaar wordt. Controleer de toestand jaarlijks op wijzigingen.
- Hemelwater dat afspoelt van asbestcement daken of gevels kan asbestdeeltjes bevatten. Gebruik het enkel voor gesloten circuits (bv. spoelen toiletten). Reinig na het vervangen van het dak of de gevel de dakgoten en regenwaterput of -ton om asbesthoudend sediment of slib te verwijderen

- Eenvoudige handelingen: mag via doe-het-zelf of door werknemer(s) met opleidingsattest eenvoudige handelingen
Betreft een hechtgebonden toepassing. De toepassing zorgvuldig verwijderen, zonder wijzigingen aan te brengen in de huidige toestand van het materiaal. De toepassing niet breken en/of beschadigen. Verwijder de toepassing a.d.h.v. eenvoudige handelingen en voorzie de nodige PBM's. Opleid personeel wordt aanbevolen. Hechtgebonden toepassingen, die een wijziging van hun huidige toestand ondergaan door de saneringshandelingen, dienen door een erkend asbestverwijderaar verwijderd te worden.

- Eenvoudige handelingen: enkel door erkend asbestverwijderaar
Betreft een hechtgebonden toepassing. De toepassing zorgvuldig verwijderen, zonder wijzigingen aan te brengen in de huidige toestand van het materiaal. De toepassing niet breken en/of beschadigen. Verwijder de toepassing a.d.h.v. eenvoudige handelingen en voorzie de nodige PBM's. Hechtgebonden toepassingen, die een wijziging van hun huidige toestand ondergaan door de saneringshandelingen, dienen door een erkend asbestverwijderaar verwijderd te worden.

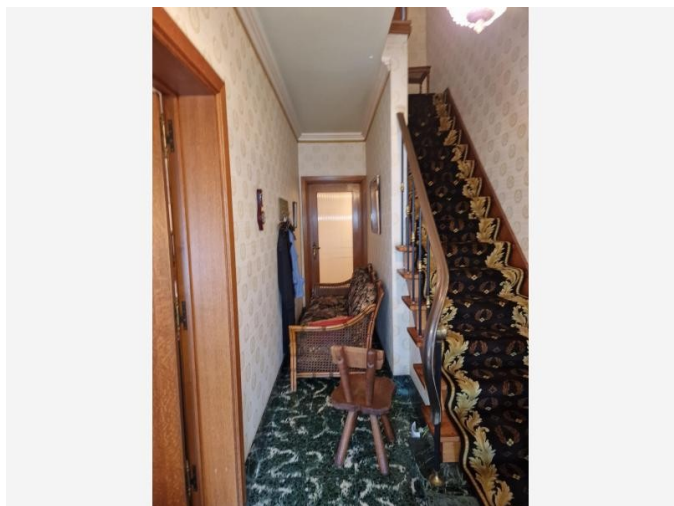
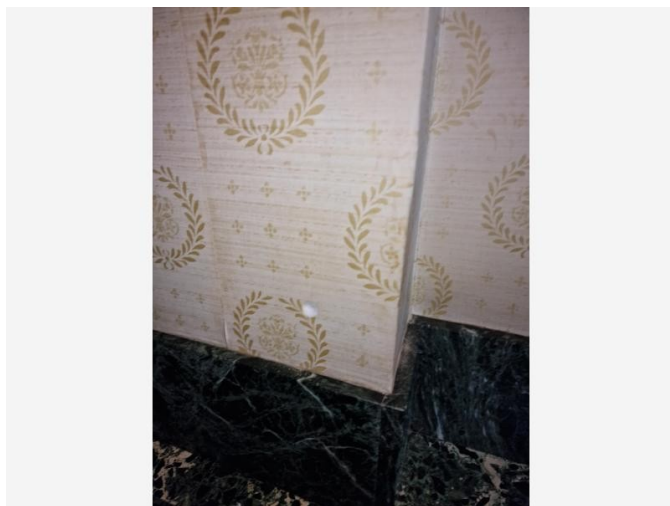
Fiche 18: PLEISTER MUREN.

Geen asbest

| Opmerking | Indien aanwezig een monstername in een individuele ruimte, een natte ruimte (badkamer, keuken), een stookplaats en een trappenhal. De hoeveelheid is louter indicatief. |

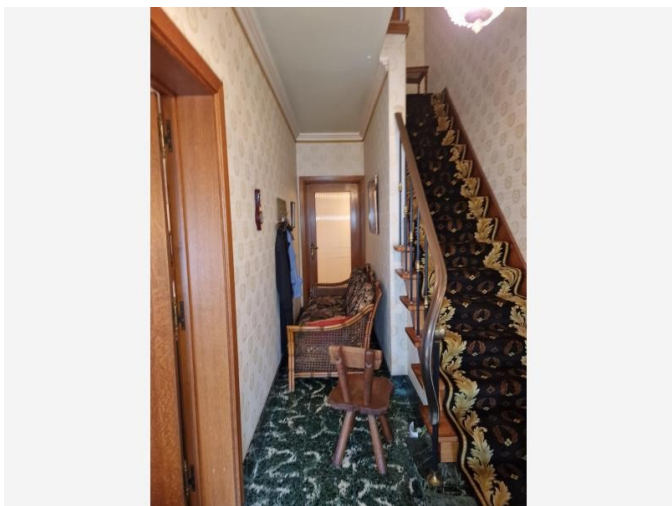
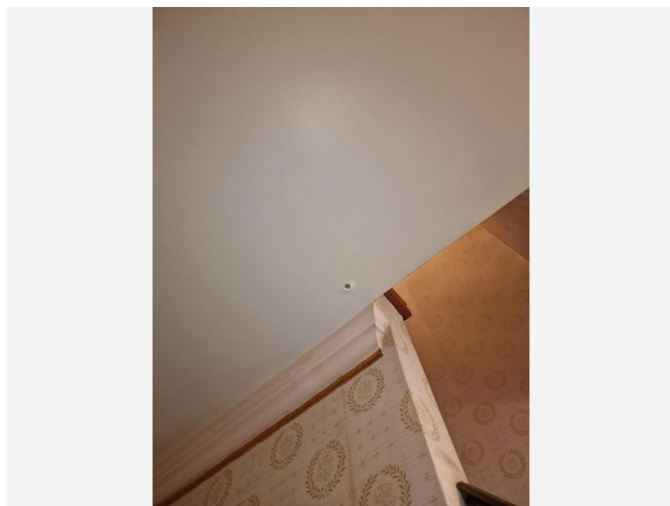
Fiche 21: PLEISTER PLAFOND.

Geen asbest
