Asbestinventarisatetest

Hoogstraat 3, 8580 Avelgem

Attestnummer : 20240826-000385.000

Uitgegeven op : 26.08.2024

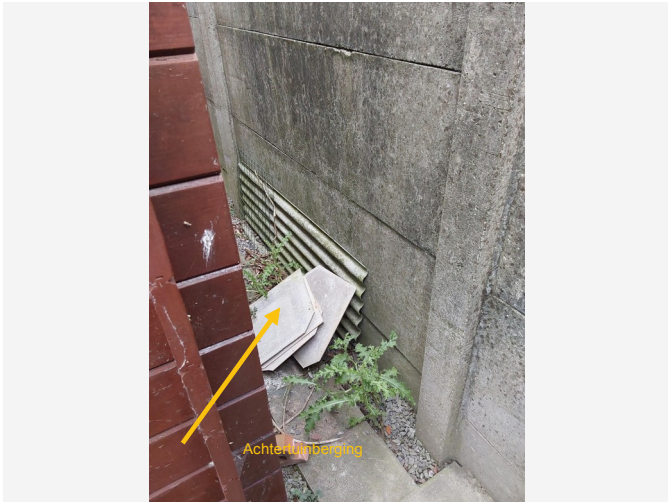
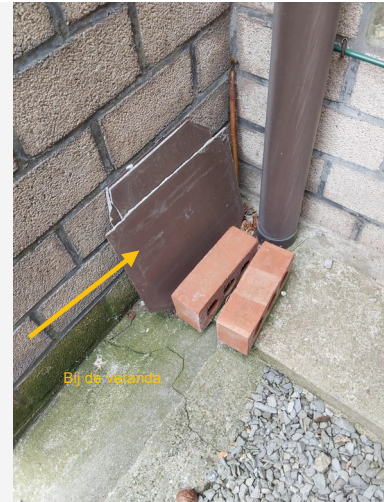
Het asbestmateriaal valt onder de mijlpaal van 2040.

Dringend verwijderen

Beschrijving	Menuiserite plaat en golfplaat achter tuinberging
Type afvalstof	Betreft stock-voorraad of gedemonteerde asbestmaterialen
Aanwezige resten	Golfplaat achter tuinberging Er staat ook nog twee menuiserite platen bij de vogelkooi en naast tuinberging Er staat nog bij de verande 3 stuken van type glasal die gebroken is.
Omgeving	Buiten
Primaire drager	Bodem
Asbestmaterialen	<ul style="list-style-type: none">• Plaat, paneel, tablet - Type Menuiserite
Bindmiddel van asbestmateriaal	Cement
Gebondenheid op basis van bindmiddel	Hecht
Hoeveelheid (gewicht - aantal)	<ul style="list-style-type: none">• 5,00 kg - 1 stuk• 0,20 kg - 6 stuks• 0,15 kg - 3 stuks
Totaal gewicht	6,65 kg
Eenvoudig bereikbaar	Ja
Identificatiemethode	Vaststelling zonder monsternamen

- Verwijder het asbestafval.

- Eenvoudige handelingen: mag via doe-het-zelf of door werknemer(s) met opleidingsattest eenvoudige handelingen
Voer het hechtgebonden afval af naar voorziene recyclage park. Stop het afval in daarvoor voorziene afvalzak die je afsluit van de buitenlucht.

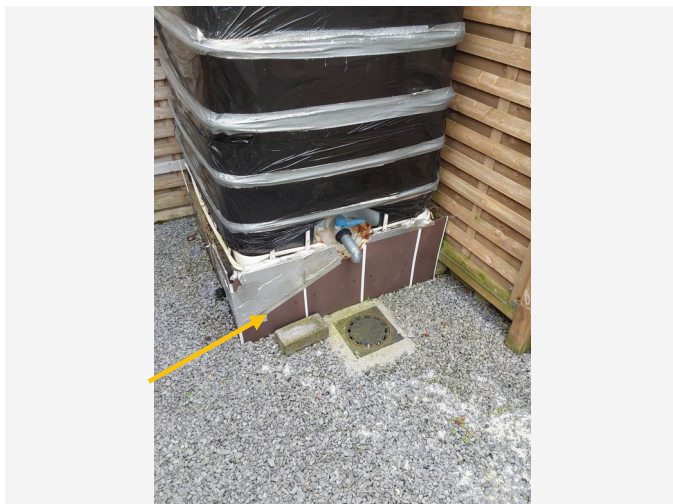
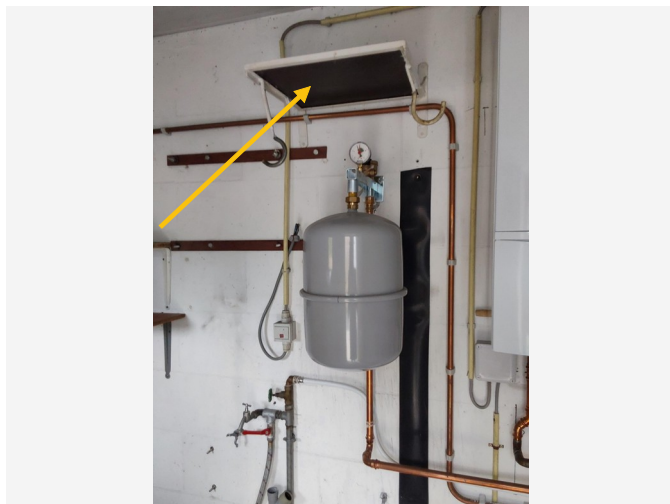
Het asbestmateriaal valt onder de mijlpaal van 2040.

Verwijderen

Eindbeoordeling materiaalrisico	Verhoogd materiaalrisico en/of verhoogde kans op vezelvrijgave
---------------------------------	----------------------------------------------------------------

Gebondenheid	Categorie 1: hechtgebonden in oorsprong
Asbestsoort (vezeltype)	Crocidoliet aanwezig
Asbestconcentratie	Laag (< 50%)
Afschermingsgraad van het gehele materiaal	Geheel of deels (ook) vrij aan de binnenlucht
Toestand van het materiaal	Licht beschadigd, licht verweerd. Intact calciumsilicaatmateriaal of categorie III 'gebondenheid'

Beschrijving	Glasal platen bij regenton en in berging plank
Omgeving	Grenst aan binnen- en buitenlucht
Primaire drager	Afboording, omheining...
Asbestmateriaal	Plaat, paneel, tablet - Geëmailleerd, type Glasal
Bindmiddel van asbestmateriaal	Cement
Gebondenheid op basis van bindmiddel	Hecht
Hoeveelheid (oppervlakte - dikte - aantal)	<ul style="list-style-type: none">• 1,20 m² - 0,30 cm - 1 stuk• 0,02 m² - 0,30 cm - 1 stuk
Totaal volume	0,004 m ³
Eenvoudig bereikbaar	Ja
Bevestigingswijze	<ul style="list-style-type: none">• Geschroefd
Identificatiemethode	Vaststelling zonder monsternamen
Destructieve handeling voor identificatie	Nee
Opmerking	Rond de regenton staan de platen + bankje in berging.

- Verwijder dit asbestmateriaal zo snel mogelijk. Volg de toestand goed op.

- Eenvoudige handelingen: mag via doe-het-zelf of door werknemer(s) met opleidingsattest eenvoudige handelingen
Voer het hechtgebonden afval af naar voorziene recyclage park. Stop het afval in daarvoor voorziene afvalzak die je afsluit van de buitenlucht.

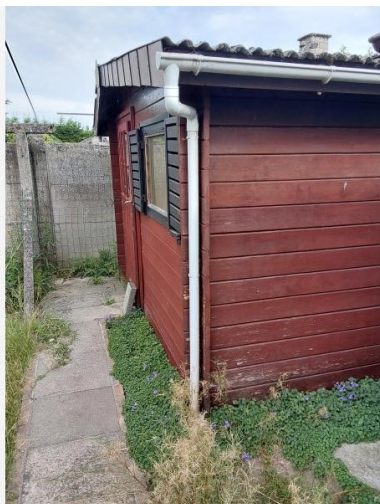
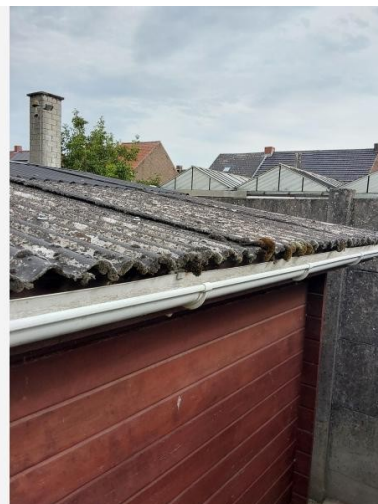
Het asbestmateriaal valt onder de mijlpaal van 2034.

Verwijderen

Eindbeoordeling materiaalrisico	Verhoogd materiaalrisico en/of verhoogde kans op vezelvrijgave
---------------------------------	----------------------------------------------------------------

Gebondenheid	Categorie 1: hechtgebonden in oorsprong
Asbestsoort (vezeltype)	Crocidoliet aanwezig
Asbestconcentratie	Laag (< 50%)
Afschermingsgraad van het gehele materiaal	Geheel of deels vrij aan de buitenlucht
Toestand van het materiaal	Matig beschadigd, matig verweerd

Beschrijving	Golfplaat - aanbouw + tuinberging
Omgeving	Buiten
Primaire drager	Plat dak
Asbestmateriaal	Dak- en gevelbekleding - Golfplaat
Bindmiddel van asbestmateriaal	Cement
Gebondenheid op basis van bindmiddel	Hecht
Hoeveelheid (oppervlakte - aantal)	<ul style="list-style-type: none">• 9,00 m² - 1 stuk• 13,00 m² - 1 stuk
Totale oppervlakte	22,00 m ²
Eenvoudig bereikbaar	Ja
Bevestigingswijze	<ul style="list-style-type: none">• Genageld, geniet
Identificatiemethode	Vaststelling zonder monsternamen
Destructieve handeling voor identificatie	Nee

- Verwijder dit asbestmateriaal zo snel mogelijk. Volg de toestand goed op.
- Hemelwater dat afspoelt van asbestcement daken of gevels kan asbestdeeltjes bevatten. Gebruik het enkel voor gesloten circuits (bv. spoelen toiletten). Reinig na het vervangen van het dak of de gevel de dakgoten en regenwaterput of -ton om asbesthoudend sediment of slib te verwijderen

- Eenvoudige handelingen: mag via doe-het-zelf of door werknemer(s) met opleidingsattest eenvoudige handelingen
Asbest buiten een gebouw: Bevindt het asbest zich buiten uw woning of gebouw? Dan mag u de volgende toepassingen zelf wegnemen: hechtgebonden asbest dat niet beschadigd is; hechtgebonden asbest dat wel beschadigd is en waarbij er vrije asbestvezels zichtbaar zijn. Een beschadigde asbesttoepassing of asbest in slechte staat kan makkelijk verder breken of vergruizen. Er komen dan schadelijke asbestvezels vrij die ingeademd kunnen worden. De volgende asbesthoudende materialen mag u als particulier of zelfstandige zelf verwijderen, ongeacht of ze zich binnen of buiten bevinden: dichtingen of pakkingen; koorden en andere gewezen materialen; remvoeringen of gelijkaardige toepassingen.

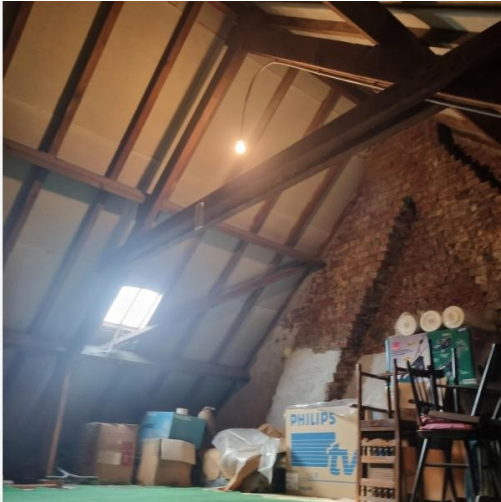
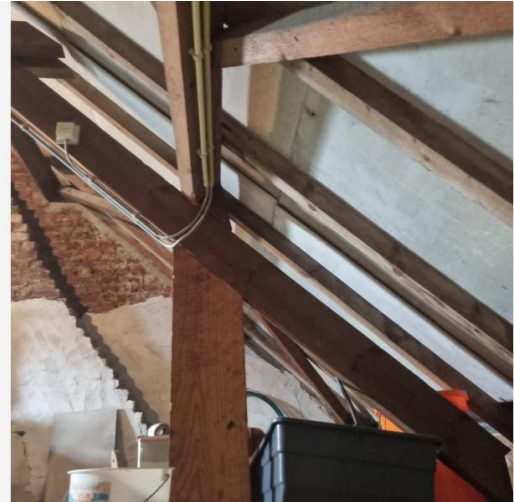
Fiche 4: Onderdak woning - geen staalname - geen stootvaste bescherming

Het asbestmateriaal valt onder de mijlpaal van 2040.

Zorgvuldig beheren

Eindbeoordeling materiaalrisico	Laag materiaalrisico en/of verlaagde kans op vezelvrijgave
---------------------------------	------------------------------------------------------------

Gebondenheid	Categorie 1: hechtgebonden in oorsprong
Asbestsoort (vezeltype)	Crocidoliet aanwezig
Asbestconcentratie	Laag (< 50%)
Afschermingsgraad van het gehele materiaal	Geheel of deels (ook) vrij aan de binnenlucht
Toestand van het materiaal	Onbeschadigd, niet verweerd

Beschrijving	Onderdak woning - geen staalname - geen stootvaste bescherming
Omgeving	Grenst aan binnen- en buitenlucht
Primaire drager	Schuin dak
Asbestmateriaal	Plaat, paneel, tablet - Type Menuiserie
Bindmiddel van asbestmateriaal	Cement
Gebondenheid op basis van bindmiddel	Hecht
Hoeveelheid (oppervlakte - dikte - aantal)	<ul style="list-style-type: none">• 37,00 m² - 0,30 cm - 1 stuk• 13,00 m² - 0,30 cm - 1 stuk
Totaal volume	0,15 m ³
Eenvoudig bereikbaar	Nee <ul style="list-style-type: none">• Het asbestmateriaal is bedekt (uitgezonderd laag verf, coating, behang, kunststof, textiel) en het wegnemen van het bedekkende materiaal kan niet zonder het bedekkende materiaal te beschadigen.
Bevestigingswijze	<ul style="list-style-type: none">• Genageld, geniet
Identificatiemethode	Vaststelling zonder monstername
Destructieve handeling voor identificatie	Nee

- Zorg voor een veilig beheer en verwijder dit asbestmateriaal wanneer het bij werken eenvoudig bereikbaar wordt. Controleer de toestand jaarlijks op wijzigingen.

- Eenvoudige handelingen: mag via doe-het-zelf of door werknemer(s) met opleidingsattest eenvoudige handelingen
Asbest buiten een gebouw: Bevindt het asbest zich buiten uw woning of gebouw? Dan mag u de volgende toepassingen zelf wegnemen: hechtgebonden asbest dat niet beschadigd is; hechtgebonden asbest dat wel beschadigd is en waarbij er vrije asbestvezels zichtbaar zijn. Een beschadigde asbesttoepassing of asbest in slechte staat kan makkelijk verder breken of vergruizen. Er komen dan schadelijke asbestvezels vrij die ingeademd kunnen worden. De volgende asbesthoudende materialen mag u als particulier of zelfstandige zelf verwijderen, ongeacht of ze zich binnen of buiten bevinden: dichtingen of pakkingen; koorden en andere geweven materialen; remvoeringen of gelijkaardige toepassingen.

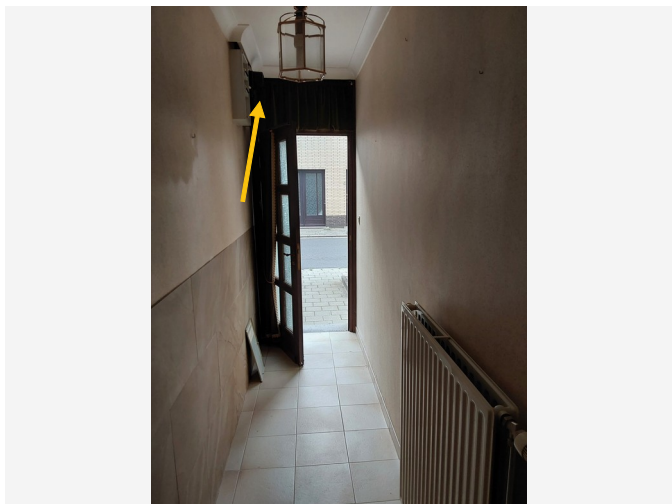
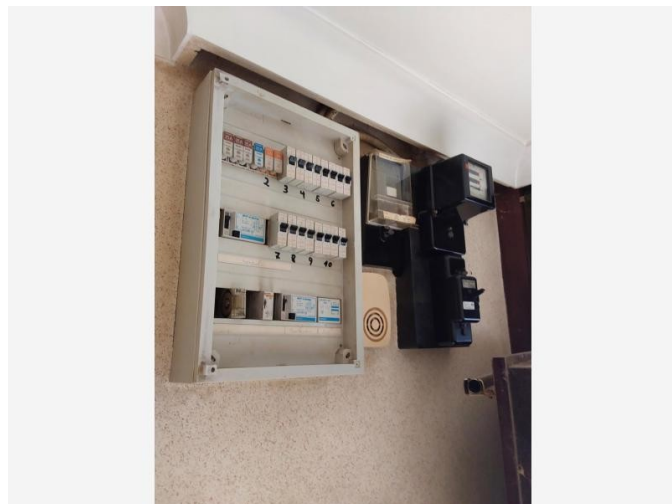
Het asbestmateriaal valt onder de mijlpaal van 2040.

Zorgvuldig beheren

Eindbeoordeling materiaalisico	Laag materiaalisico en/of verlaagde kans op vezelvrijgave
--------------------------------	-----------------------------------------------------------

Gebondenheid	Categorie 1: hechtgebonden in oorsprong
Asbestsoort (vezeltype)	Crocidoliet aanwezig
Asbestconcentratie	Laag (< 50%)
Afschermingsgraad van het gehele materiaal	Geheel of deels (ook) vrij aan de binnenlucht
Toestand van het materiaal	Onbeschadigd, niet verweerd

Beschrijving	Bakeliet - elektriciteit
Omgeving	Binnen
Primaire drager	Binnenwand
Asbestmateriaal	Plaat, paneel, tablet - Type Bakeliet
Bindmiddel van asbestmateriaal	Kunststof of -hars
Gebondenheid op basis van bindmiddel	Hecht
Hoeveelheid (oppervlakte - dikte - aantal)	• 2,30 m ² - 0,30 cm - 1 stuk
Totaal volume	0,007 m ³
Eenvoudig bereikbaar	Ja
Bevestigingswijze	• Verlijmd, ingegoten, versmeerd
Identificatiemethode	Vaststelling zonder monsternamen
Destructieve handeling voor identificatie	Nee
Opmerking	De hoeveelheid is een indicatie. Elektriciteitsmeter en stopcontacten bestaan uit bakeliet

- Zorg voor een veilig beheer. Vermijd het beschadigen van het asbestmateriaal. Controleer de toestand jaarlijks op wijzigingen.

- Eenvoudige handelingen: mag via doe-het-zelf of door werknemer(s) met opleidingsattest eenvoudige handelingen
Asbest binnen een gebouw : In binnenruimtes mag u alleen hechtgebonden asbest verwijderen dat niet beschadigd is. Dat betekent dat het materiaal volledig intact is en er geen vrije asbestvezels zichtbaar zijn.

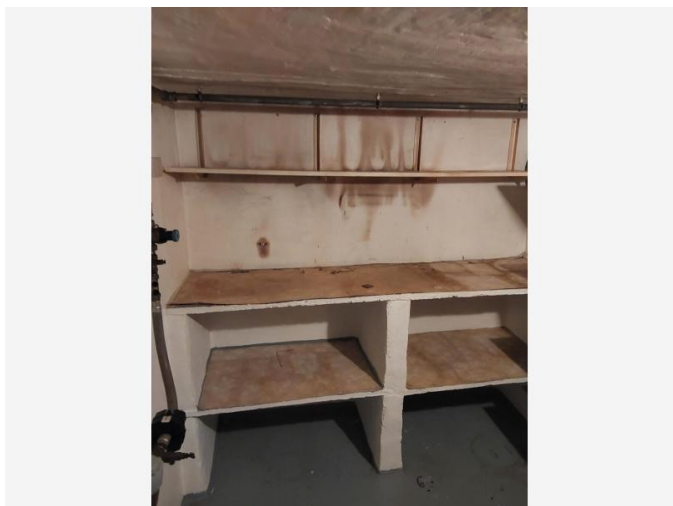
Vloerzeil op de rekjes kelder - niet verdacht

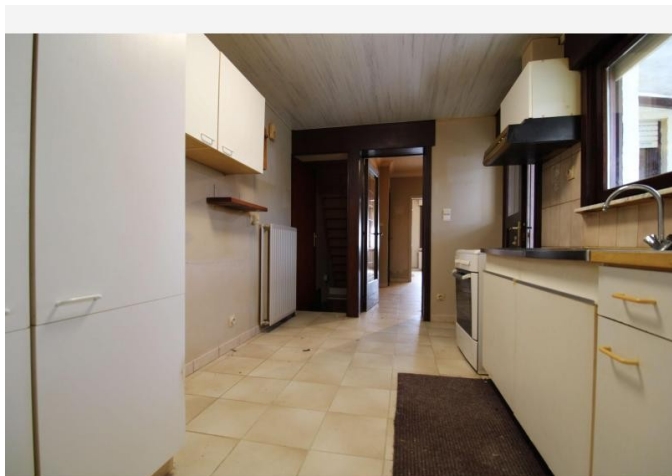
Het is niet zichtbaar of hier nog pleisterwerk aanwezig is onder het materiaal, dit is destructief onderzoek en niet noodzakelijk voor dit attest. Bij het constateren van oud pleisterwerk bij afname van het materiaal moet er eerst stalen genomen worden

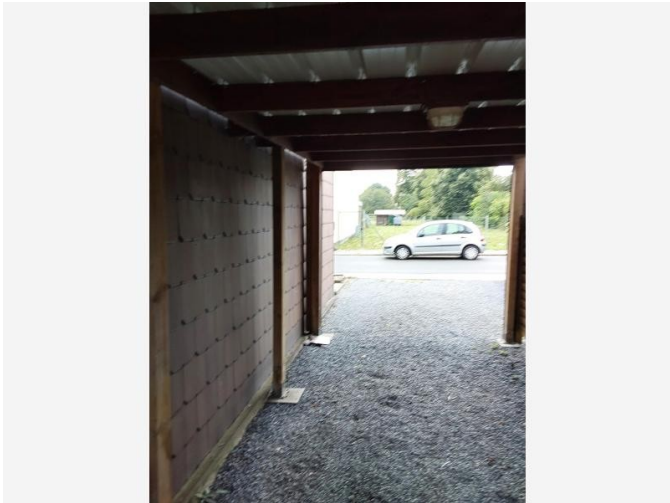
Metalen dakbedekking, niet asbestverdacht.

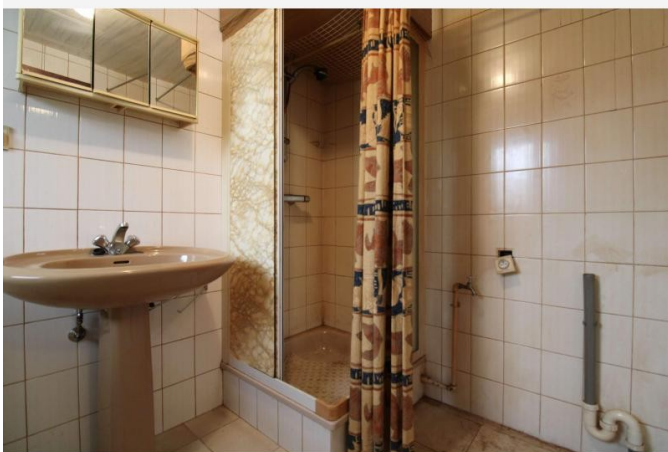
De tegels konden niet verder onderzocht worden naar verlijming van de tegel. Dit behoort tot destructief onderzoek en dit is niet noodzakelijk voor dit attest. Bij het verwijderen van de tegels moet er aandacht worden gegeven dat er mogelijk asbestverdacht lijm werd gebruikt voor de bevestiging.

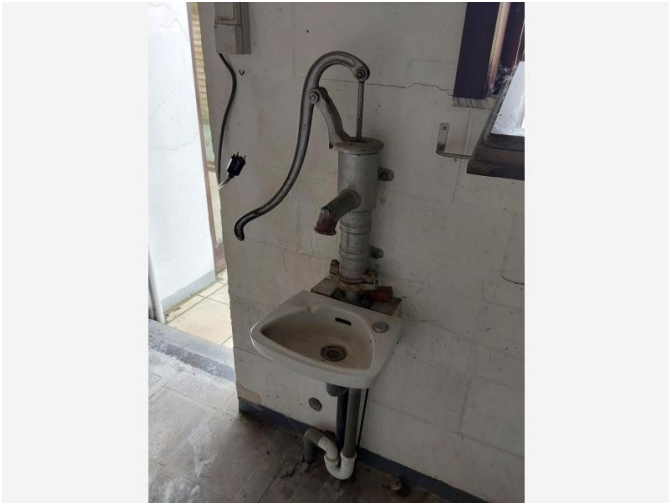
Tijdens het plaatsbezoek kon de waterpomp niet verder worden geïnspecteerd op dichtingen. Deze zal in de waterpomp aanwezig zijn. Wees aandachtig bij het verwijderen van de waterpomp dat er mogelijk asbestverdachte dichting aanwezig is. Destructief onderzoek voor dit attest is niet noodzakelijk.

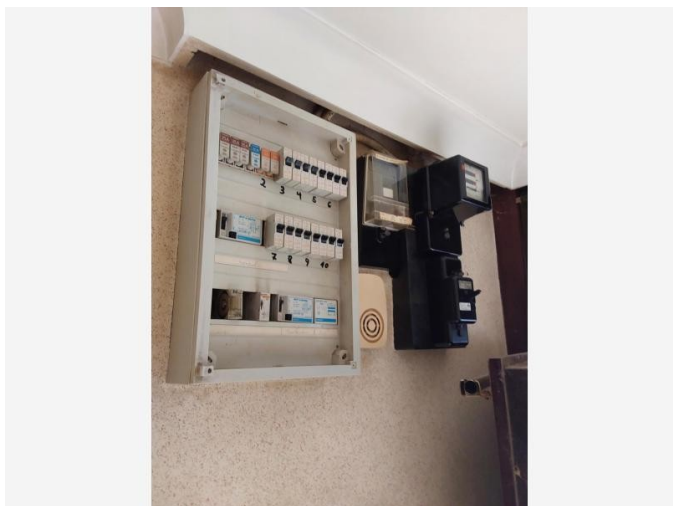
De asbestverdachte toepassingen in oude zekeringen zijn kartonplaatjes of textiel. Wees aandachtig bij het verwijderen van de elektriciteitskast.

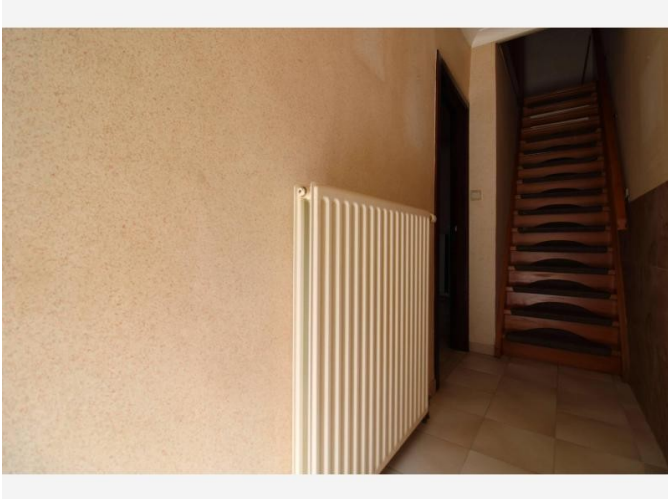
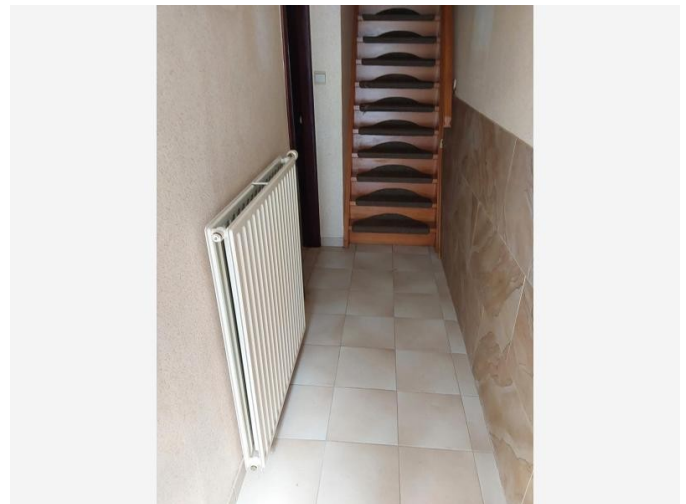
Geen asbest

#	Type	Referentie	Resultaat
12.1	Mengmonster	MM01	Geen asbest

Beschrijving	Pleisterwerk Muur
Omgeving	Binnen
Primaire drager	Binnenwand
Bindmiddel van materiaal	Gips - kalk
Gebondenheid op basis van bindmiddel	Niet-hechtgebonden
Hoeveelheid (oppervlakte - dikte - aantal)	• 135,00 m ² - 1,00 cm - 1 stuk
Totaal volume	1,35 m ³
Identificatiemethode	Vaststelling met monstername
Destructieve handeling voor identificatie	Nee
Opmerking	Hal: pleisterwerk aanwezig - staalname bij radiator inkomhal verblijfsruimte: pleisterwerk aanwezig - staalname bij radiator in de leefruimte natte ruimte: pleisterwerk in de keuken - staalname naast de deur naar de badkamer Stooklokaal: geen pleisterwerk in berging - geen staalname

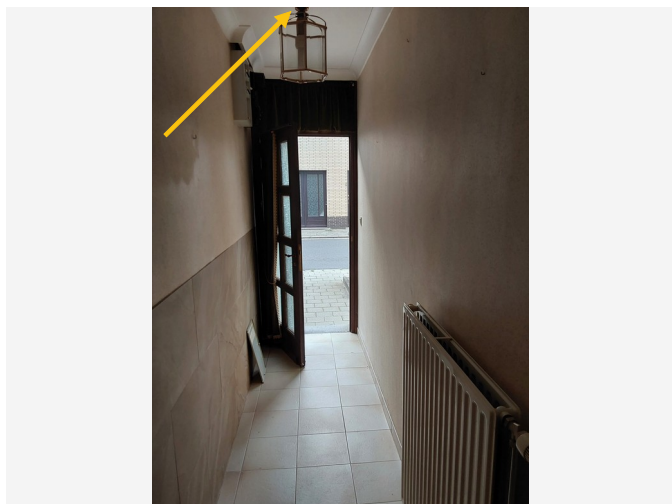
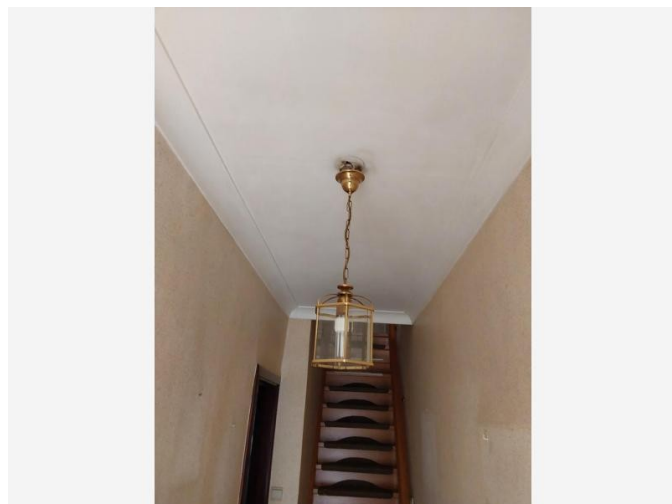
Geen asbest

#	Type	Referentie	Resultaat
13.1	Mengmonster	MM02	Geen asbest

Beschrijving	Pleisterwerk Plafond
Omgeving	Binnen
Primaire drager	Plafond
Bindmiddel van materiaal	Gips - kalk
Gebondenheid op basis van bindmiddel	Niet-hechtgebonden
Hoeveelheid (oppervlakte - dikte - aantal)	• 109,15 m ² - 1,00 cm - 1 stuk
Totaal volume	1,092 m ³
Identificatiemethode	Vaststelling met monstername
Destructieve handeling voor identificatie	Nee
Opmerking	Hal: pleisterwerk aanwezig - staalname bij lichtpunt inkomhal verblijfsruimte: pleisterwerk aanwezig - staalname bij lichtpunt slaapkamer vooraan natte ruimte: plinten plafond in badkamer en keuken - geen pleisterwerk Stooklokaal: bevindt zich in de berging - geen pleisterwerk

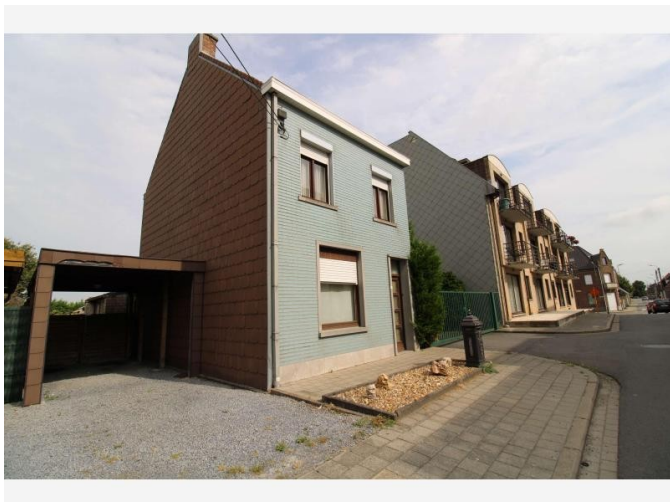
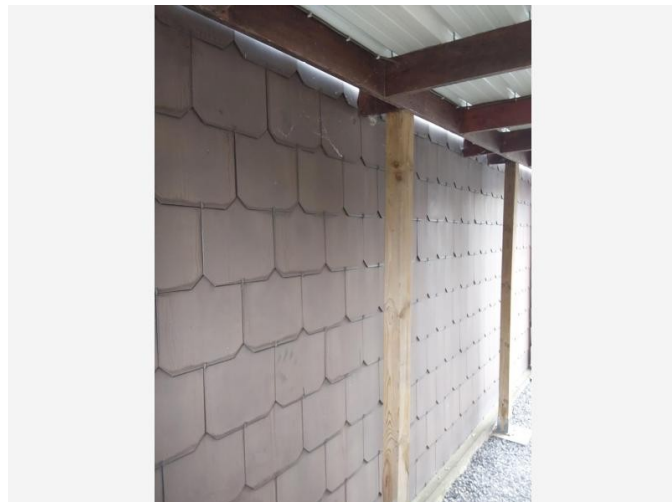
Fiche 14: Lei - linkerzijgevel

Geen asbest

#	Type	Referentie	Resultaat
14.1	Puntmonster	MM03	Geen asbest

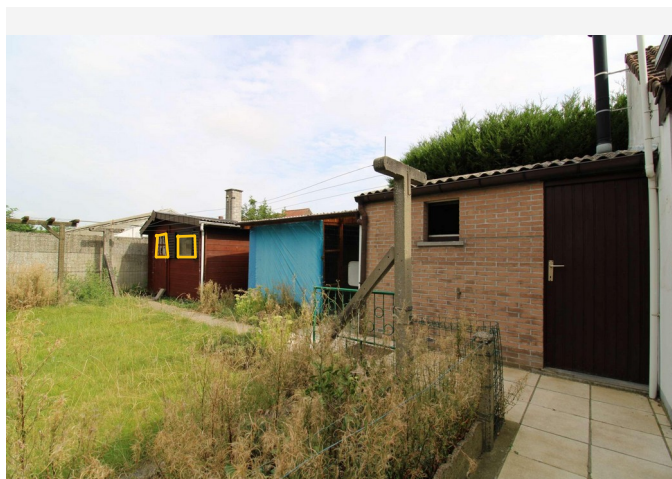
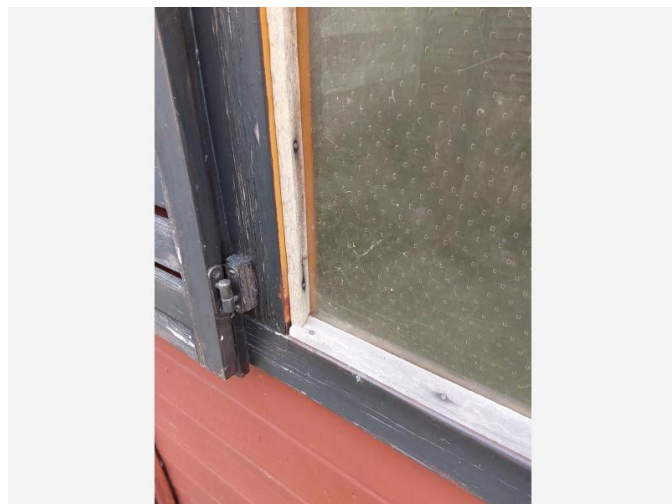
Fiche 15: Mastiek Beglazing Tuinberging

Geen asbest

#	Type	Referentie	Resultaat
15.1	Puntmonster	MM04	Geen asbest
