# Asbestinventarisatetest

Kleine Driesstraat 10, 8792 Waregem

Attestnummer : 20250106-000483.000

Uitgegeven op : 06.01.2025

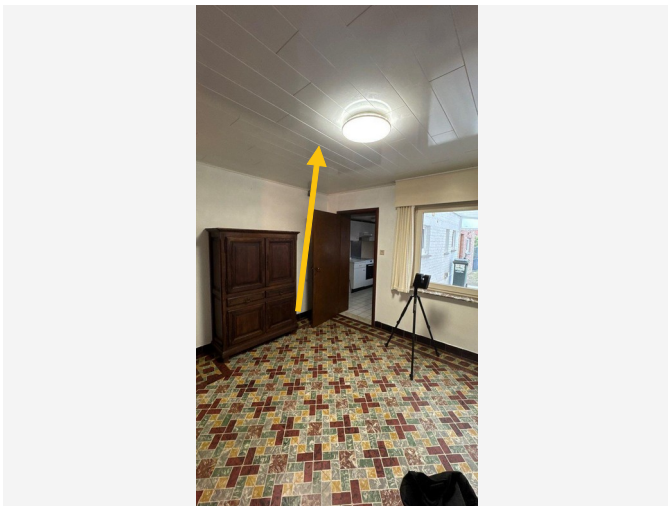
In de woning werden enkel valse plafonds aangetroffen. geen pleisterwerk plafonds.

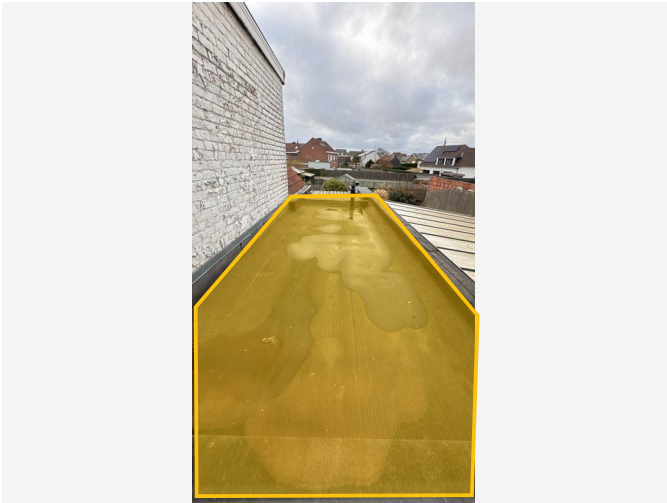
De roofing op het platdak kan mogelijks asbesthoudend zijn, er kon niet worden aangetoond wanneer deze zou geplaatst zijn door middel van een bewijsdocument.

Wij vermoeden dat de roofing asbestvrij is en geplaatst na 2000 echter raden wij aan bij werken de roofing te (laten) bemonsteren.

De roofing kon niet bemonsterd worden zonder mogelijke lekschaden te veroorzaken.

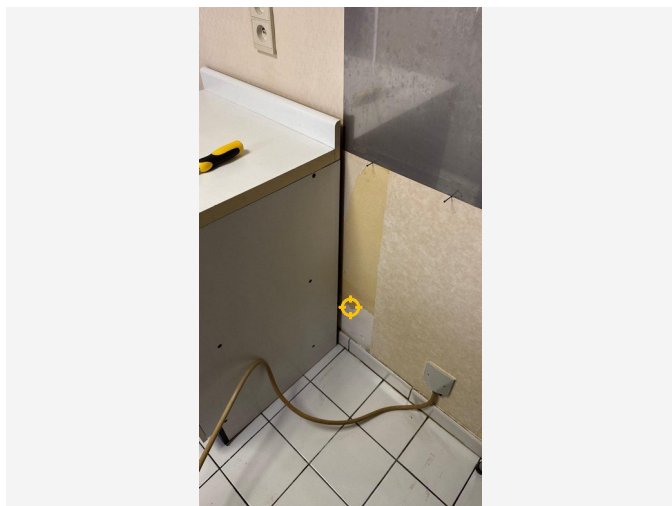
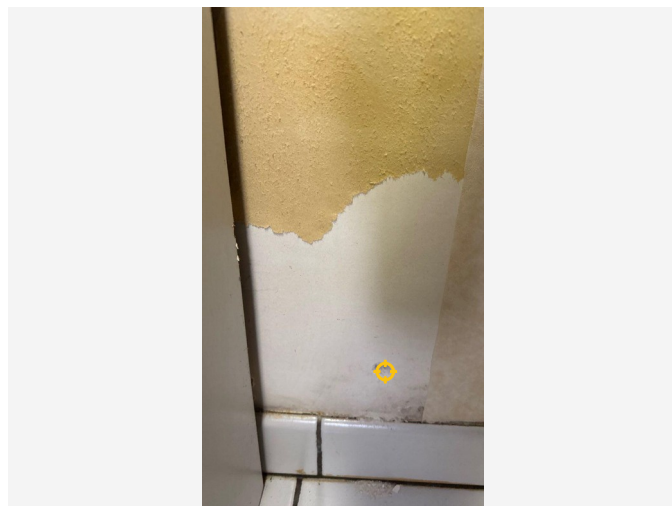
## Conclusie

Geen asbest

#	Type	Referentie	Resultaat
3.1	Mengmonster	8566953	Geen asbest

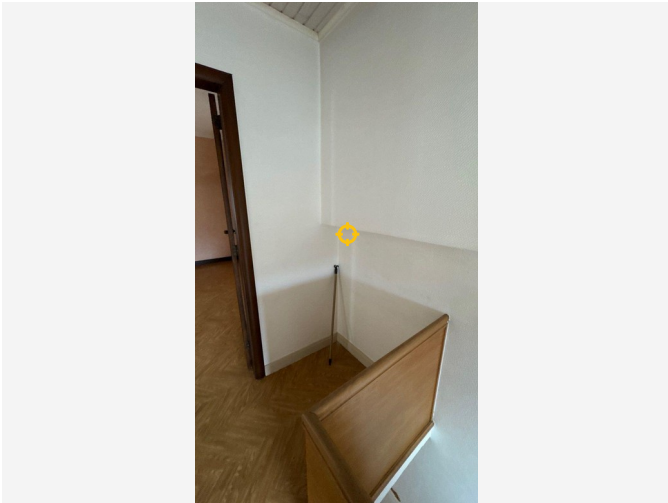
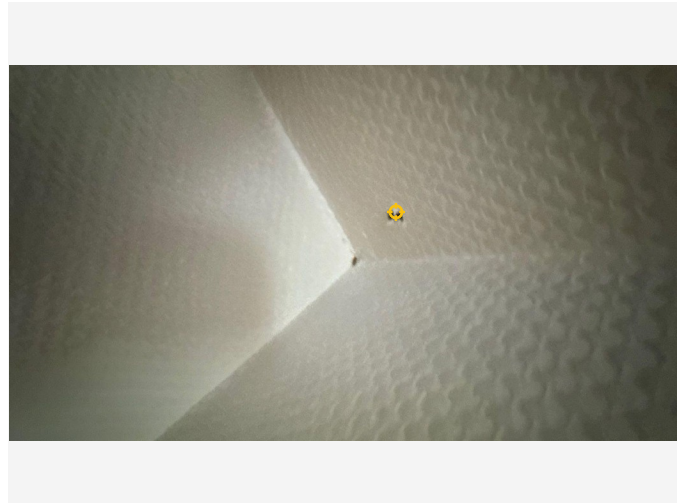
## Fiche 4: pleisterwerk plafond

Geen asbest

#	Type	Referentie	Resultaat
4.1	Mengmonster	MO-01	Geen asbest

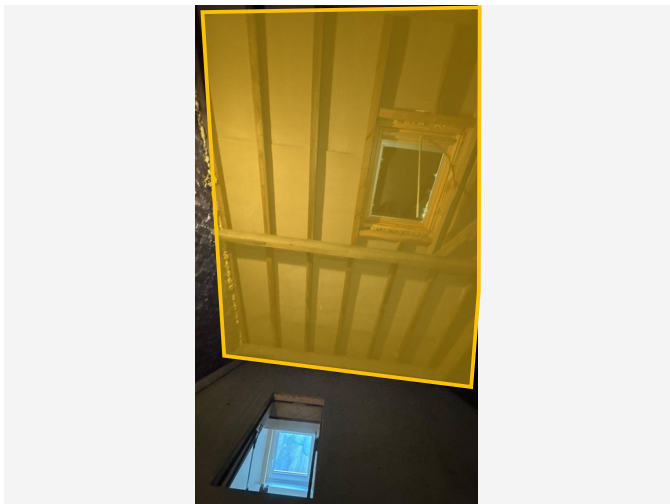
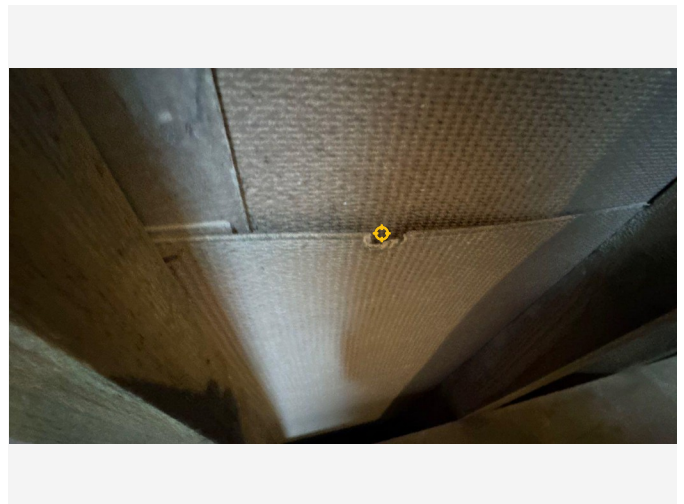
Geen asbest

#	Type	Referentie	Resultaat
5.1	Puntmonster	8566954	Geen asbest
