# Asbestinventarisatetest

Augustijnslei 95/0001, 2930 Brasschaat

Attestnummer : 20231125-000088.000

Uitgegeven op : 25.11.2023

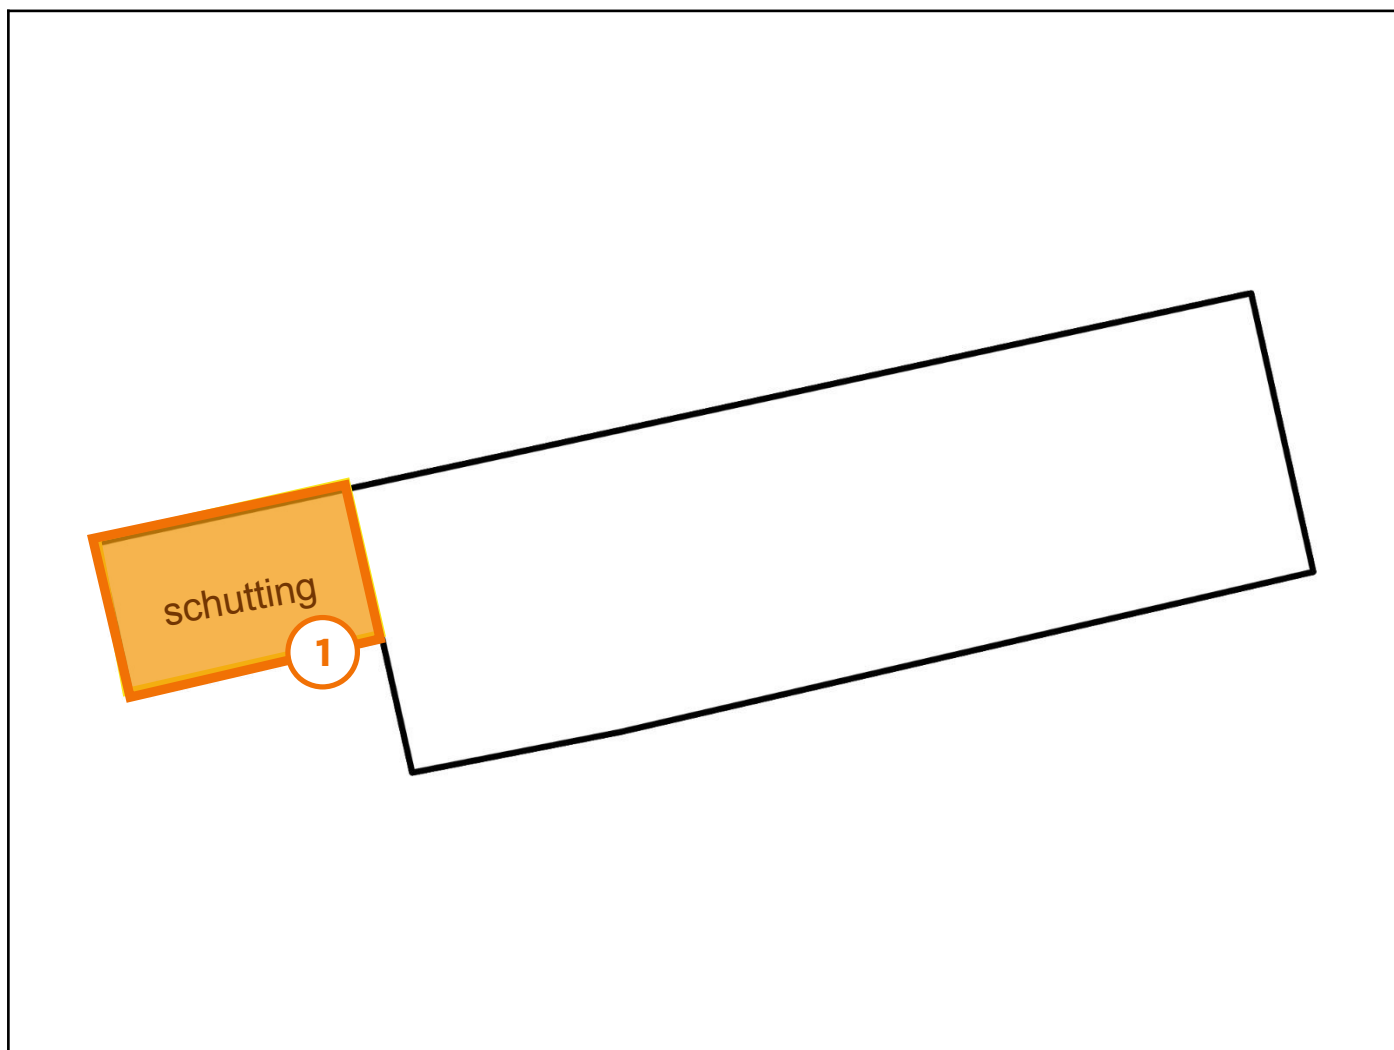
## Plan 1.4: Hoofdgebouw plan met schutting

Beschrijving	Type	Actie
1. golfplaten (schutting)	Asbestmateriaal	Verwijderen

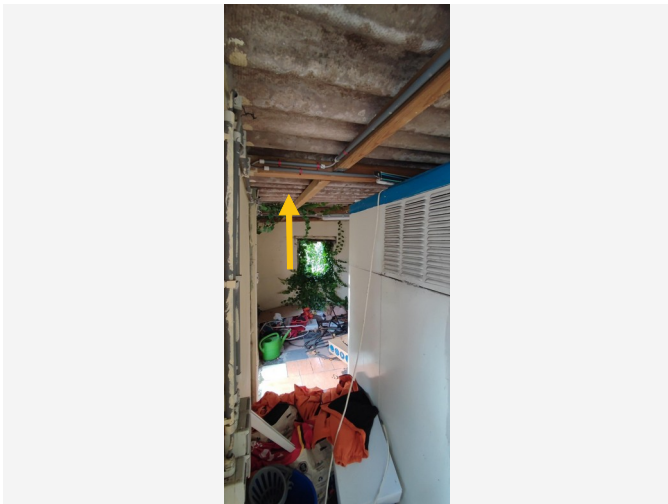
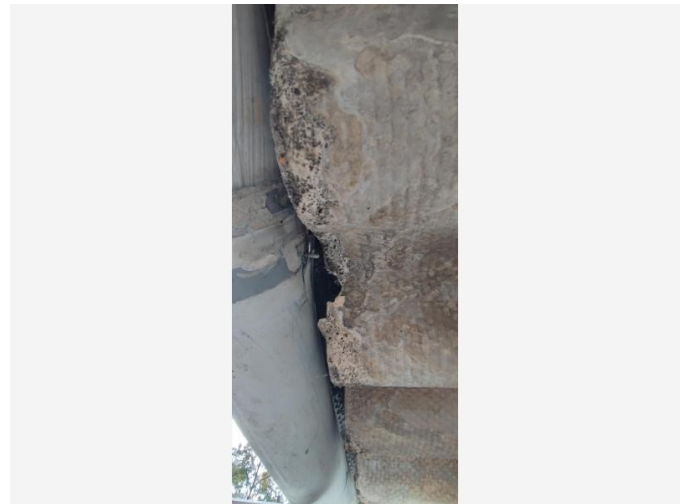
Het asbestmateriaal valt onder de mijlpaal van 2034.

Eindbeoordeling materiaalrisico	Laag materiaalrisico en/of verlaagde kans op vezelvrijgave
---------------------------------	--

Gebondenheid	Categorie 1: hechtgebonden in oorsprong
Asbestsoort (vezeltype)	Crocidoliet aanwezig
Asbestconcentratie	Laag (< 50%)
Afschermingsgraad van het gehele materiaal	Geheel of deels vrij aan de buitenlucht
Toestand van het materiaal	Licht beschadigd, licht verweerd. Intact materiaal type Pical – asbestboard of categorie III 'gebondenheid'

Beschrijving	golfplaten (schutting)
Omgeving	Buiten
Primaire drager	Wand buitenschil
Asbestmateriaal	Dak- en gevelbekleding - Golfplaat
Bindmiddel van asbestmateriaal	Cement

Verwijderen

- Zorg voor een veilig beheer. Vermijd het beschadigen van het asbestmateriaal. Controleer de toestand jaarlijks op wijzigingen.

- Eenvoudige handelingen: mag via doe-het-zelf of door werknemer(s) met opleidingsattest eenvoudige handelingen  
Eenvoudige handelingen: mag via doe-het-zelf of door werknemer(s) met opleidingsattest eenvoudige handelingen

Bij het verwijderen altijd de juiste veiligheids kleding aandoen( PBM)

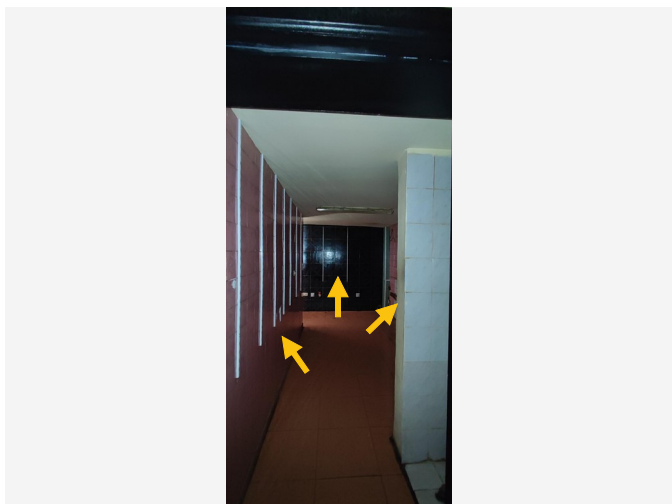
de muren van de kleuken zijn betegeld

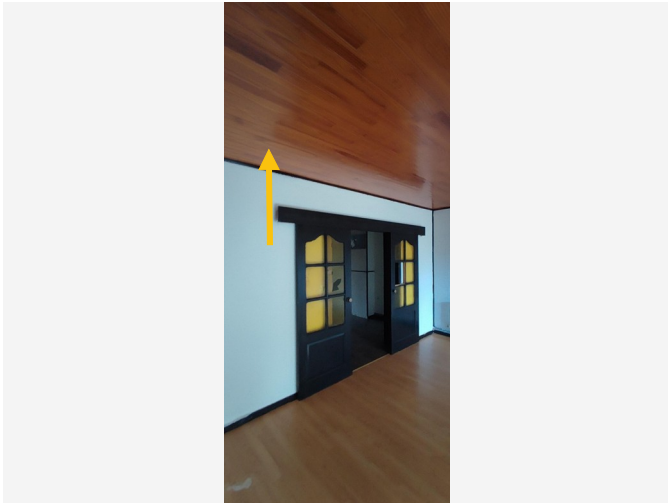
op de tweede verdiep waren de kamers bedekt met houtachtige laminaat

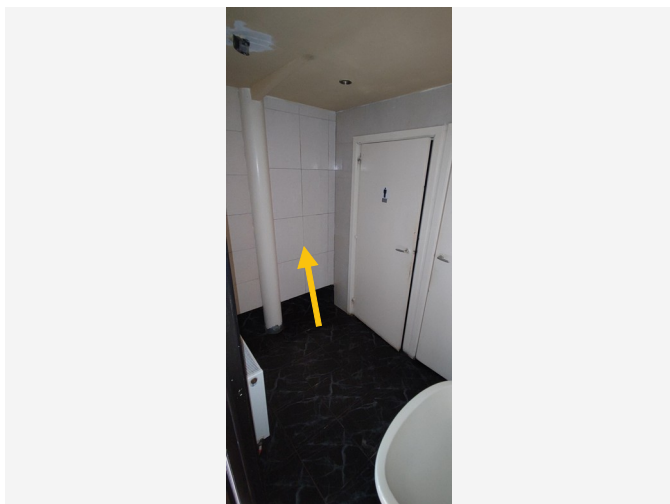
op het gelijkvloers zijn de muren van de sanitair bedekt met tegels

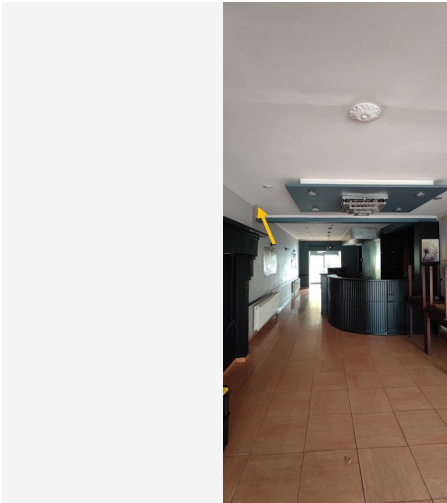
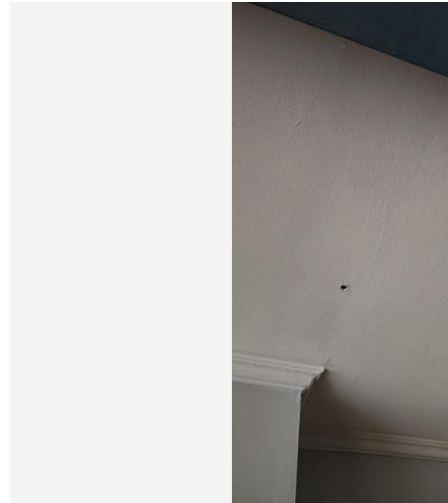
Geen asbest

#	Type	Referentie	Resultaat
5.1	Mengmonster	ps1	Geen asbest

Beschrijving	pleisterwerk plafond hoofgebouw
Omgeving	Binnen
Primaire drager	Plafond

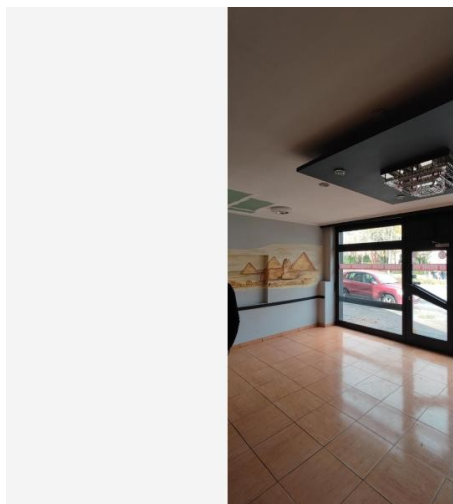
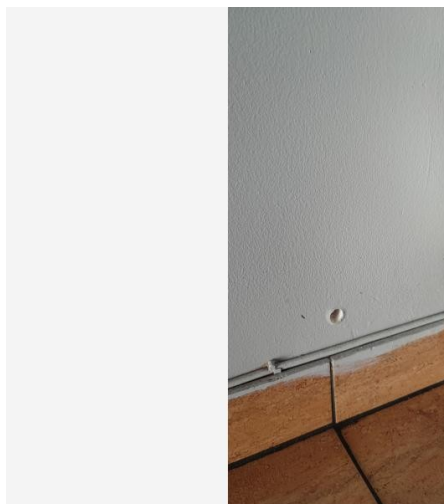
Geen asbest

#	Type	Referentie	Resultaat
6.1	Mengmonster	ms1	Geen asbest

Beschrijving	pleisterwerk wand hoofgebouw
Omgeving	Binnen
Primaire drager	Binnenwand
