Asbestinventarisatetest

August Sniedersstraat 41, 2060 Antwerpen

Attestnummer : 20240912-000330.000

Niet-asbestveilig

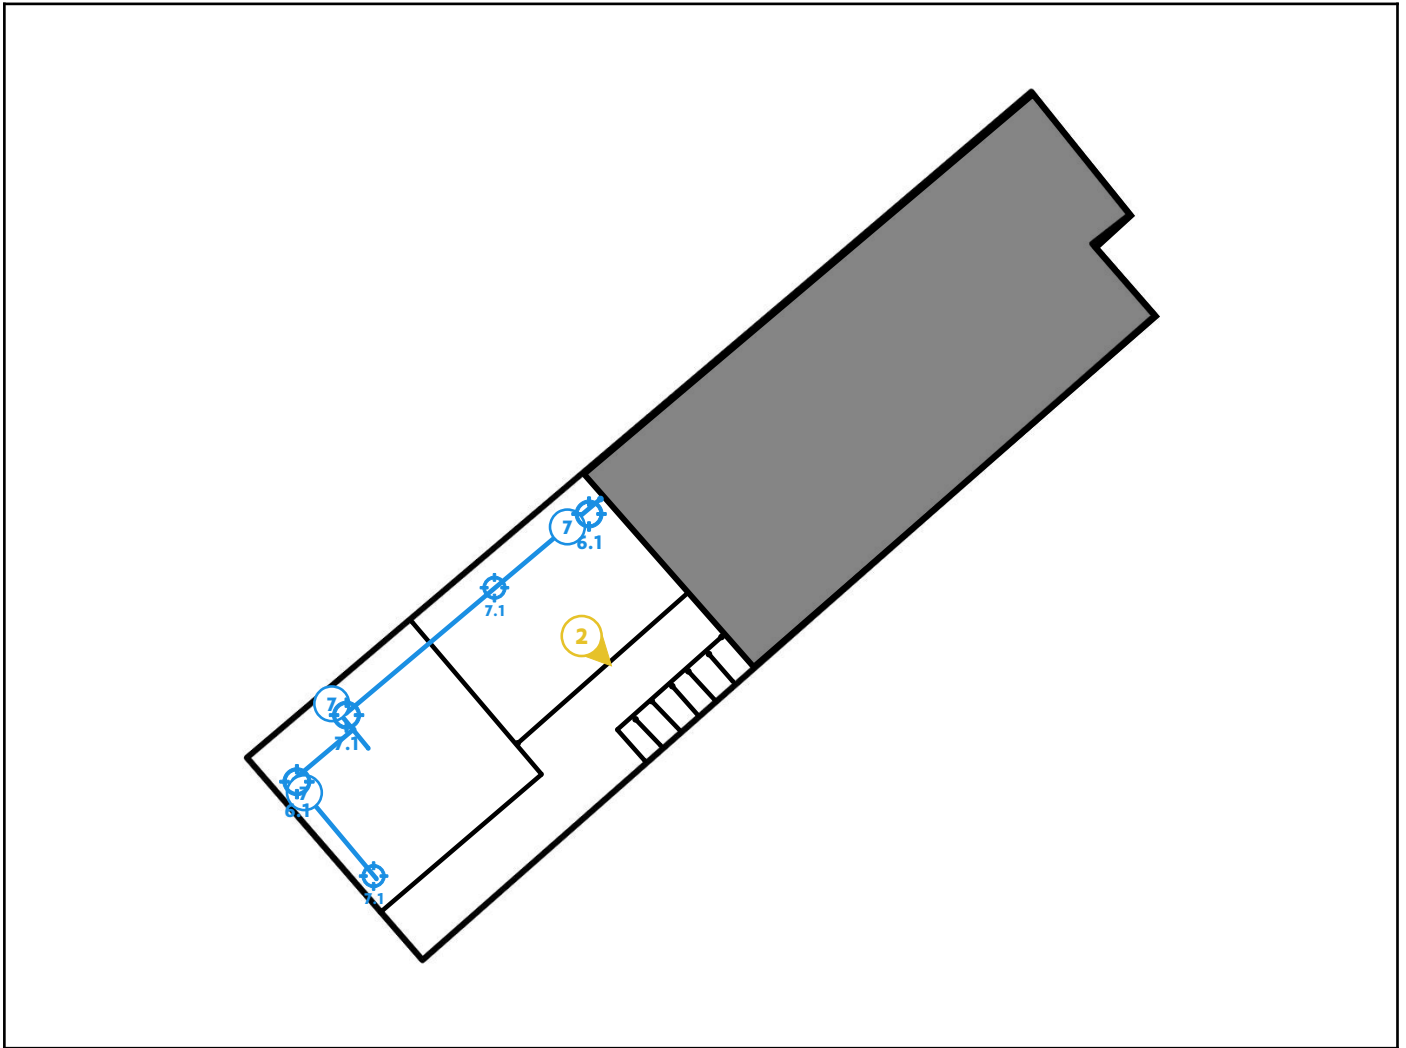
Plan 1.1: Kelder

Beschrijving	Type	Actie
2. Bakeliet schakelaar	Asbestmateriaal	Zorgvuldig beheren
6. Leidingisolatie bochten	Geen asbest	-
6.1 Code: 23-0095-83-M003	Mengmonster	-
7. Leidingisolatie	Geen asbest	-
7.1 Code: 23-0095-83-M002	Mengmonster	-

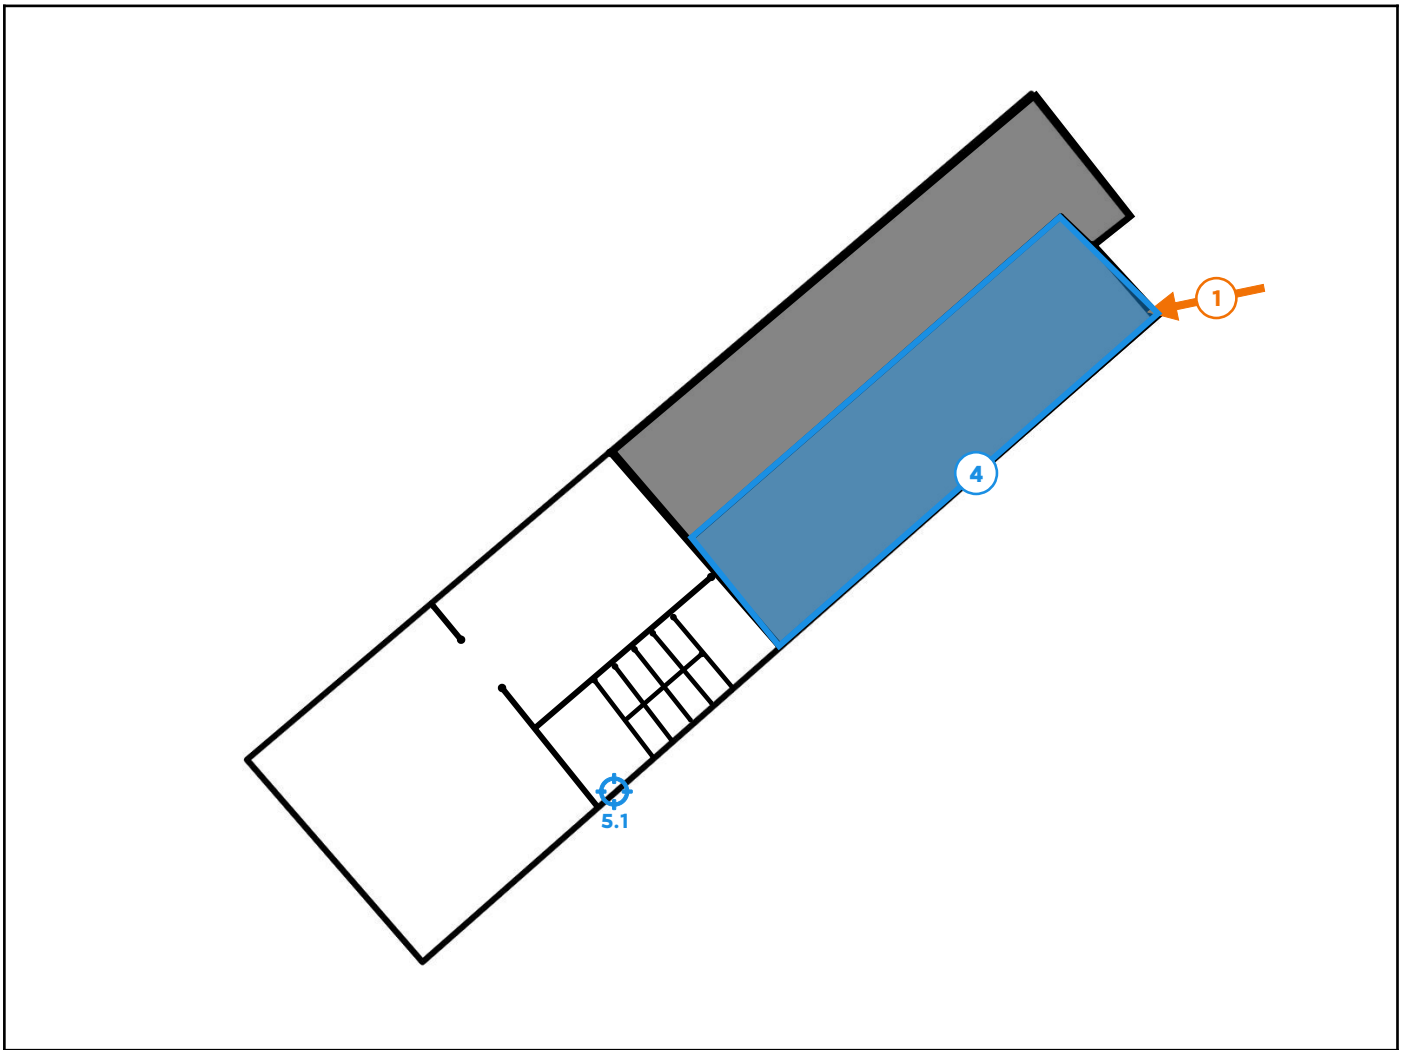
Plan 1.4: Tweede verdieping

Beschrijving	Type	Actie
1. schouwhoed	Asbestmateriaal	Verwijderen
4. Roofing	Geen asbest	-
5. Pleisterwerk binnenwanden bovenverdieping	Geen asbest	-
5.1 Code: 23-0095-83-M001	Mengmonster	-

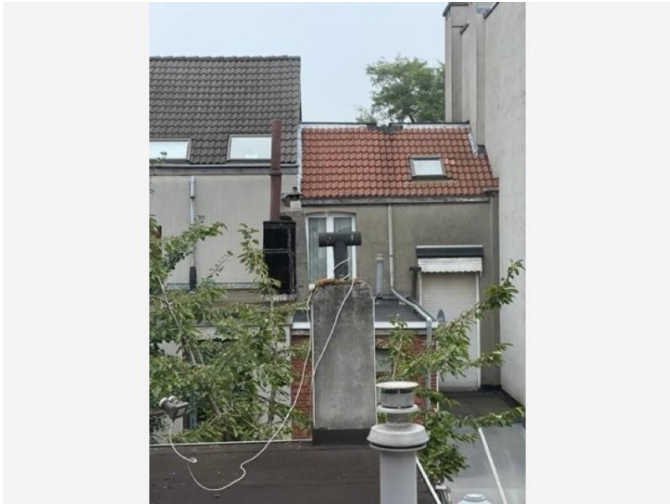
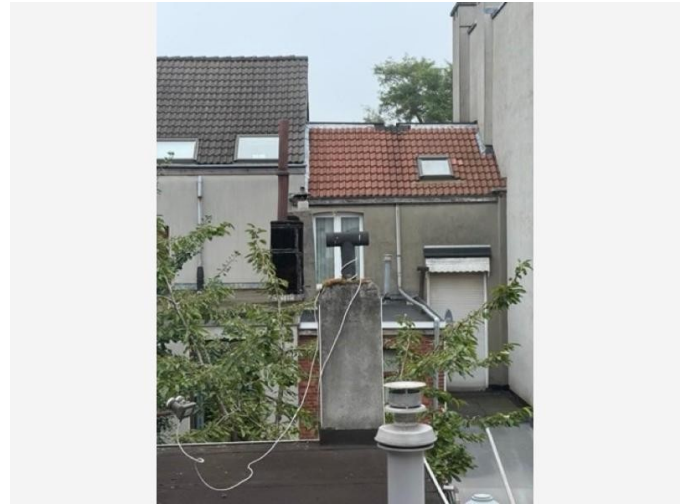
Het asbestmateriaal valt onder de mijlpaal van 2034.

Eindbeoordeling materiaalrisico	Laag materiaalrisico en/of verlaagde kans op vezelvrijgave
---------------------------------	--

Gebondenheid	Categorie 1: hechtgebonden in oorsprong
Asbestsoort (vezeltype)	Crocidoliet aanwezig
Asbestconcentratie	Laag (< 50%)
Afschermingsgraad van het gehele materiaal	Geheel of deels vrij aan de buitenlucht
Toestand van het materiaal	Onbeschadigd, niet verweerd

Beschrijving	schouwhoed
Omgeving	Buiten
Primaire drager	Plat dak
Asbestmateriaal	Schouwhoed, ventilatiekap (anti-windval)
Bindmiddel van asbestmateriaal	Cement
Gebondenheid op basis van bindmiddel	Hecht
Hoeveelheid (gewicht - aantal)	<ul style="list-style-type: none">• 25,00 kg - 1 stuk
Totaal gewicht	25,00 kg
Eenvoudig bereikbaar	Ja
Bevestigingswijze	<ul style="list-style-type: none">• Verlijmd, ingegoten, versmeerd
Identificatiemethode	Vaststelling zonder monstername
Destructieve handeling voor identificatie	Nee
Opmerking	Mogelijks asbesthoudende schouwhoed. Visueel moeilijk vast te stellen. Toepassing bevindt zich op een moeilijk bereikbare plaats.

Verwijderen

- Zorg voor een veilig beheer. Vermijd het beschadigen van het asbestmateriaal. Controleer de toestand jaarlijks op wijzigingen.

- Eenvoudige handelingen: enkel door erkend asbestverwijderaar
Hechtgebonden toepassing, verwijdering kan enkel gebeuren via breuk.

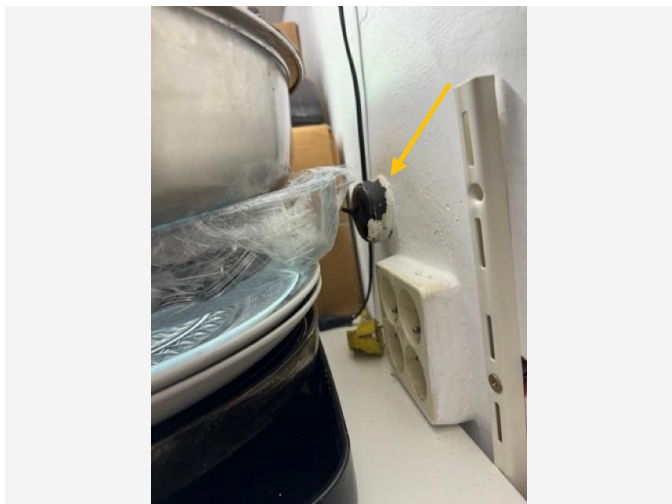
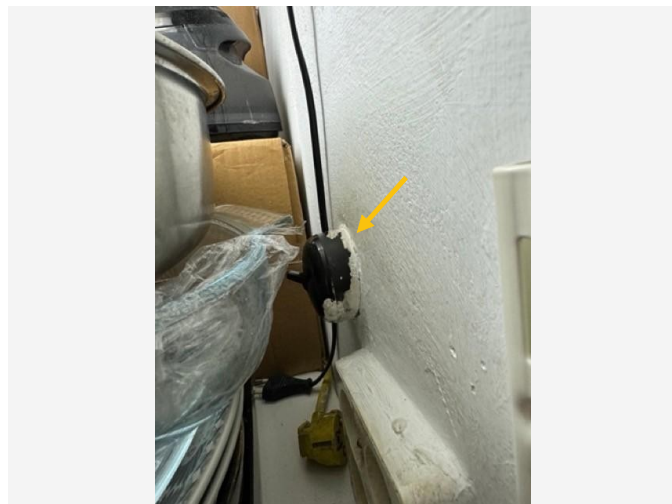
Het asbestmateriaal valt onder de mijlpaal van 2040.

Eindbeoordeling materiaalrisico	Laag materiaalrisico en/of verlaagde kans op vezelvrijgave
---------------------------------	--

Gebondenheid	Categorie 1: hechtgebonden in oorsprong
Asbestsoort (vezeltype)	Crocidoliet aanwezig
Asbestconcentratie	Laag (< 50%)
Afschermingsgraad van het gehele materiaal	Geheel of deels (ook) vrij aan de binnenlucht
Toestand van het materiaal	Onbeschadigd, niet verweerd

Beschrijving	Bakeliet schakelaar
Omgeving	Binnen
Primaire drager	Communicatie en elektrische infrastructuur en uitrusting
Asbestmateriaal	Plaat, paneel, tablet - Type Bakeliet
Bindmiddel van asbestmateriaal	Kunststof of -hars
Gebondenheid op basis van bindmiddel	Hecht
Hoeveelheid (oppervlakte - dikte - aantal)	• 0,10 m ² - 0,50 cm - 1 stuk
Totaal volume	< 0,001 m ³
Eenvoudig bereikbaar	Ja
Bevestigingswijze	• Geschroefd
Identificatiemethode	Vaststelling zonder monsternamen
Destructieve handeling voor identificatie	Nee

Zorgvuldig beheren

- Zorg voor een veilig beheer. Vermijd het beschadigen van het asbestmateriaal. Controleer de toestand jaarlijks op wijzigingen.

- Eenvoudige handelingen: mag via doe-het-zelf of door werknemer(s) met opleidingsattest eenvoudige handelingen
Hechtgebonden toepassing die kan worden losgeschroefd en in 1 geheel kan worden verwijderd. Bakeliet schakelaars en stopcontacten zijn asbestverdacht en kunnen best als dusdanig behandeld worden. Ze kunnen door een particulier of aannemer zelf verwijderd worden mits het nemen van de nodige voorzorgsmaatregelen. (FFP3, handschoenen, tyvek). Hou rekening met de regelgeving omtrent de verwijdering van tellers en meters bij de bevoegde instanties.

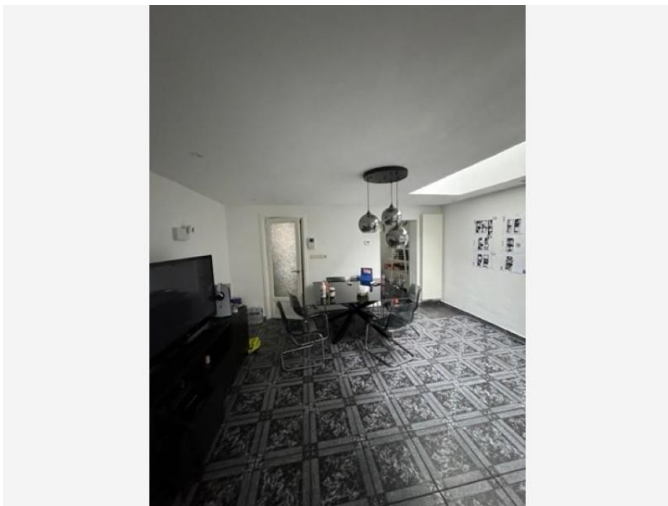
Uitgesloten van inspectie

Bouwjaar: 2010

Constructies gebouwd vanaf 2001 moeten niet onderzocht worden

Opmerking	Het gelijkvloers en een groot deel van de eerste verdieping werd volledig gerenoveerd in 2010. Zie bewijsdocumenten. Het is uiteraard niet uitgesloten dat er zich in achterliggende constructiedelen geen asbesthoudende toepassingen bevinden.
------------------	--

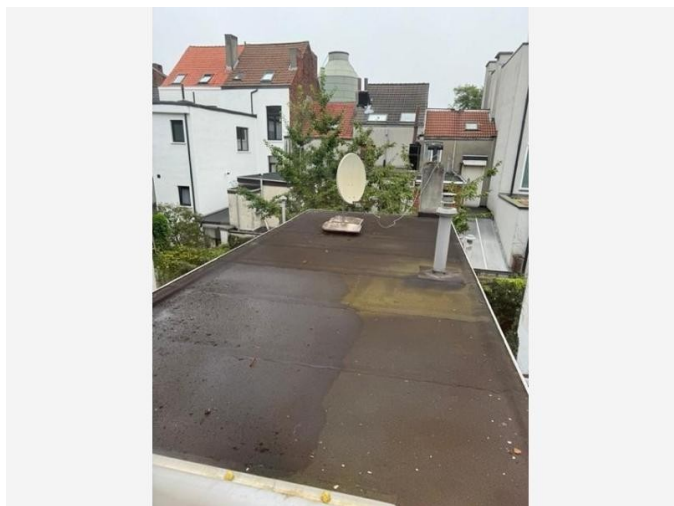
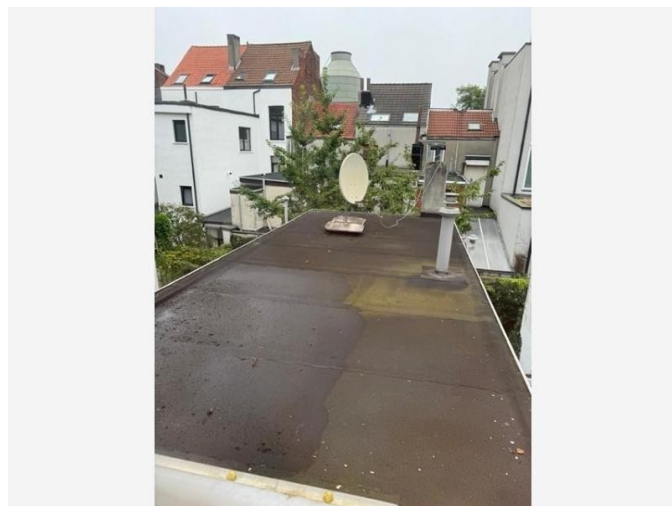
Geen asbest

Beschrijving	Roofing
Omgeving	Buiten
Primaire drager	Plat dak
Bindmiddel van materiaal	Bitumen (roofing, teer, asfalt)
Gebondenheid op basis van bindmiddel	Hecht
Hoeveelheid (oppervlakte - aantal)	• 35,00 m ² - 1 stuk
Totale oppervlakte	35,00 m ²
Identificatiemethode	Vaststelling zonder monsternamen
Destructieve handeling voor identificatie	Nee
Opmerking	Duidelijk uitziende nieuwe roofing. Onmogelijk om zonder gevolgschade stalen te nemen. Geen factuur beschikbaar, offerte toegevoegd als bewijsstuk.

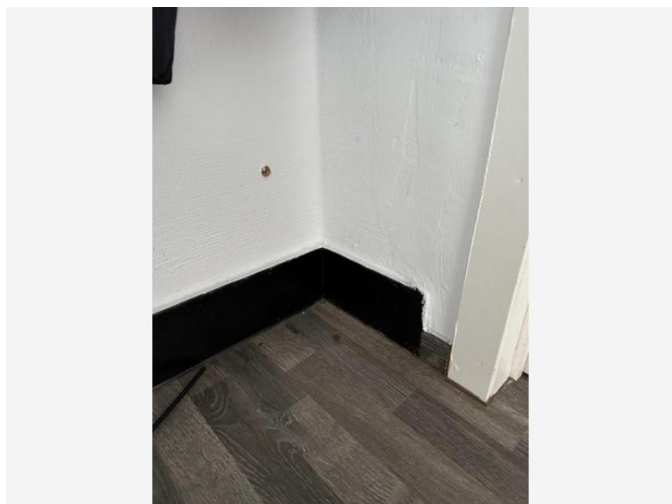
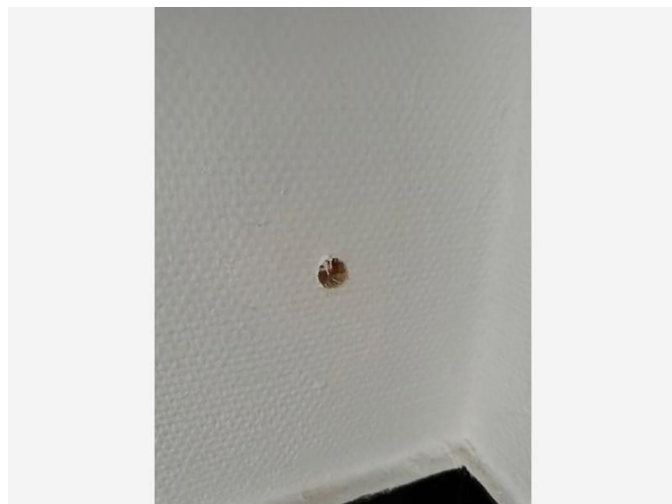
Geen asbest

#	Type	Referentie	Resultaat
5.1	Mengmonster	23-0095-83-M001	Geen asbest

Beschrijving	Pleisterwerk binnenwanden bovenverdieping
Omgeving	Binnen
Primaire drager	Binnenwand
Bindmiddel van materiaal	Gips - kalk
Gebondenheid op basis van bindmiddel	Niet-hechtgebonden
Hoeveelheid (oppervlakte - dikte - aantal)	• 150,00 m ² - 1,00 cm - 1 stuk
Totaal volume	1,50 m ³
Identificatiemethode	Vaststelling met monsternamen
Destructieve handeling voor identificatie	Nee
Opmerking	Enkel het pleisterwerk op de bovenverdieping werd niet vernieuwd tijdens de verbouwingen.

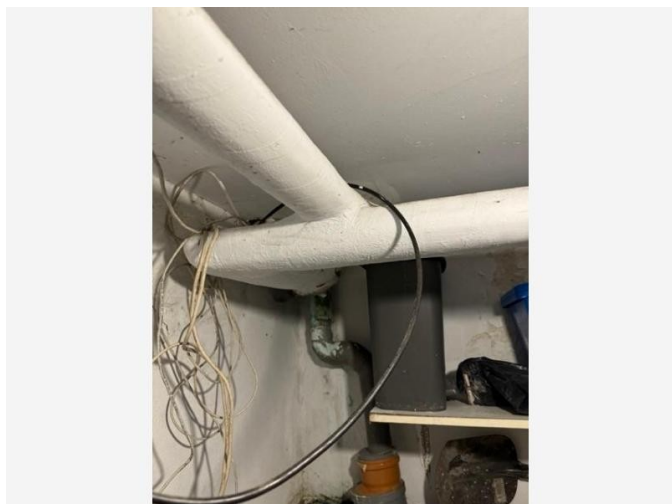
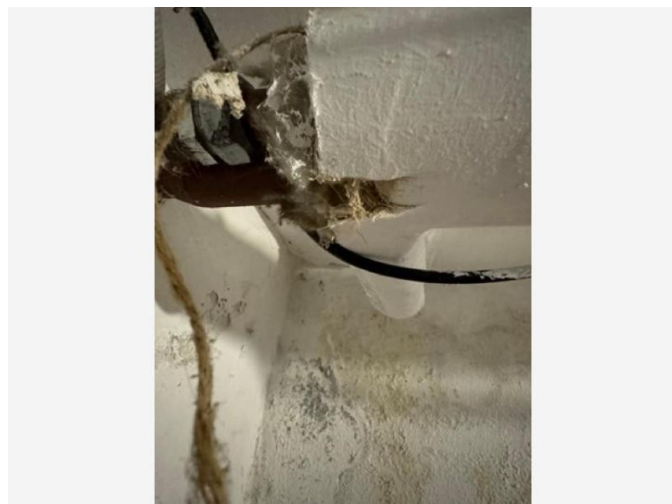
Fiche 6: Leidingisolatie bochten

Geen asbest

#	Type	Referentie	Resultaat
6.1	Mengmonster	23-0095-83-M003	Geen asbest

Beschrijving	Leidingisolatie bochten
Omgeving	Binnen
Primaire drager	HVAC infrastructuur en uitrusting
Bindmiddel van materiaal	Gips - kalk
Gebondenheid op basis van bindmiddel	Niet-hechtgebonden
Hoeveelheid (lengte - omtrek - dikte - aantal)	<ul style="list-style-type: none">• 1,00 m - 30,00 cm - 7,00 cm - 3 stuks
Totaal volume	0,063 m ³
Identificatiemethode	Vaststelling met monsternamen
Destructieve handeling voor identificatie	Nee
Opmerking	Leidingisolatie in goede conditie bestaat uit een combinatie tussen gips en glaswol.

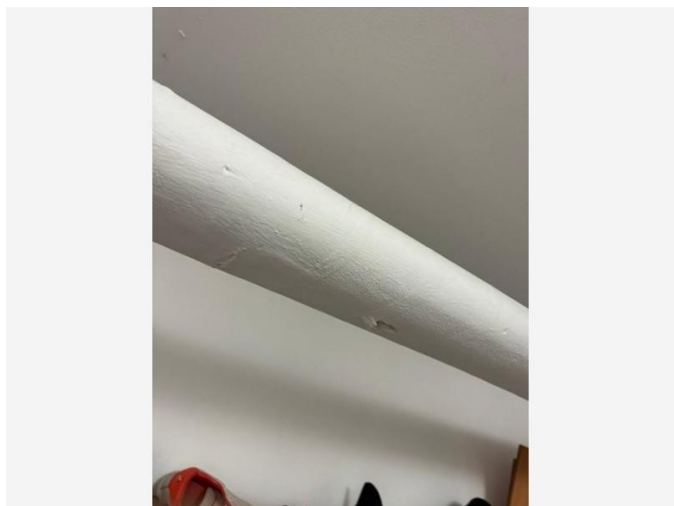
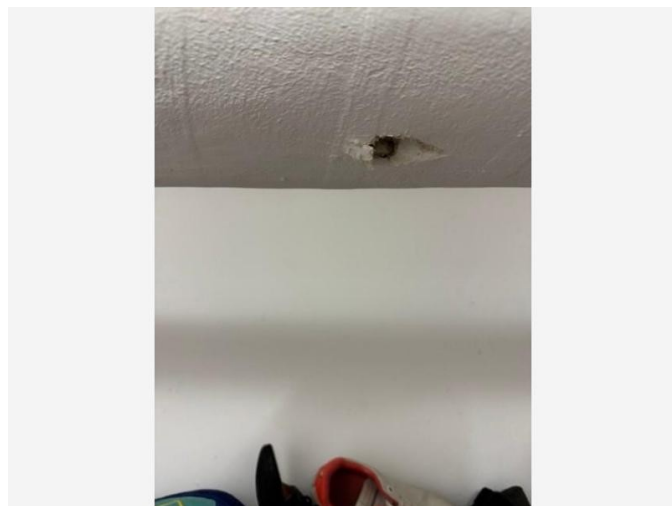
Geen asbest

#	Type	Referentie	Resultaat
7.1	Mengmonster	23-0095-83-M002	Geen asbest

Beschrijving	Leidingisolatie
Omgeving	Binnen
Primaire drager	HVAC infrastructuur en uitrusting
Bindmiddel van materiaal	Gips - kalk
Gebondenheid op basis van bindmiddel	Niet-hechtgebonden
Hoeveelheid (lengte - omtrek - dikte - aantal)	<ul style="list-style-type: none">• 10,00 m - 30,00 cm - 7,00 cm - 1 stuk
Totaal volume	0,21 m ³
Identificatiemethode	Vaststelling met monstername
Destructieve handeling voor identificatie	Nee
Opmerking	Leidingisolatie in goede conditie bestaat uit een combinatie tussen gips en glaswol.
