# Asbestinventarisatetest

De Berlaimontstraat 84, 2100 Antwerpen

Attestnummer : 20241101-000176.000

**Niet-asbestveilig**

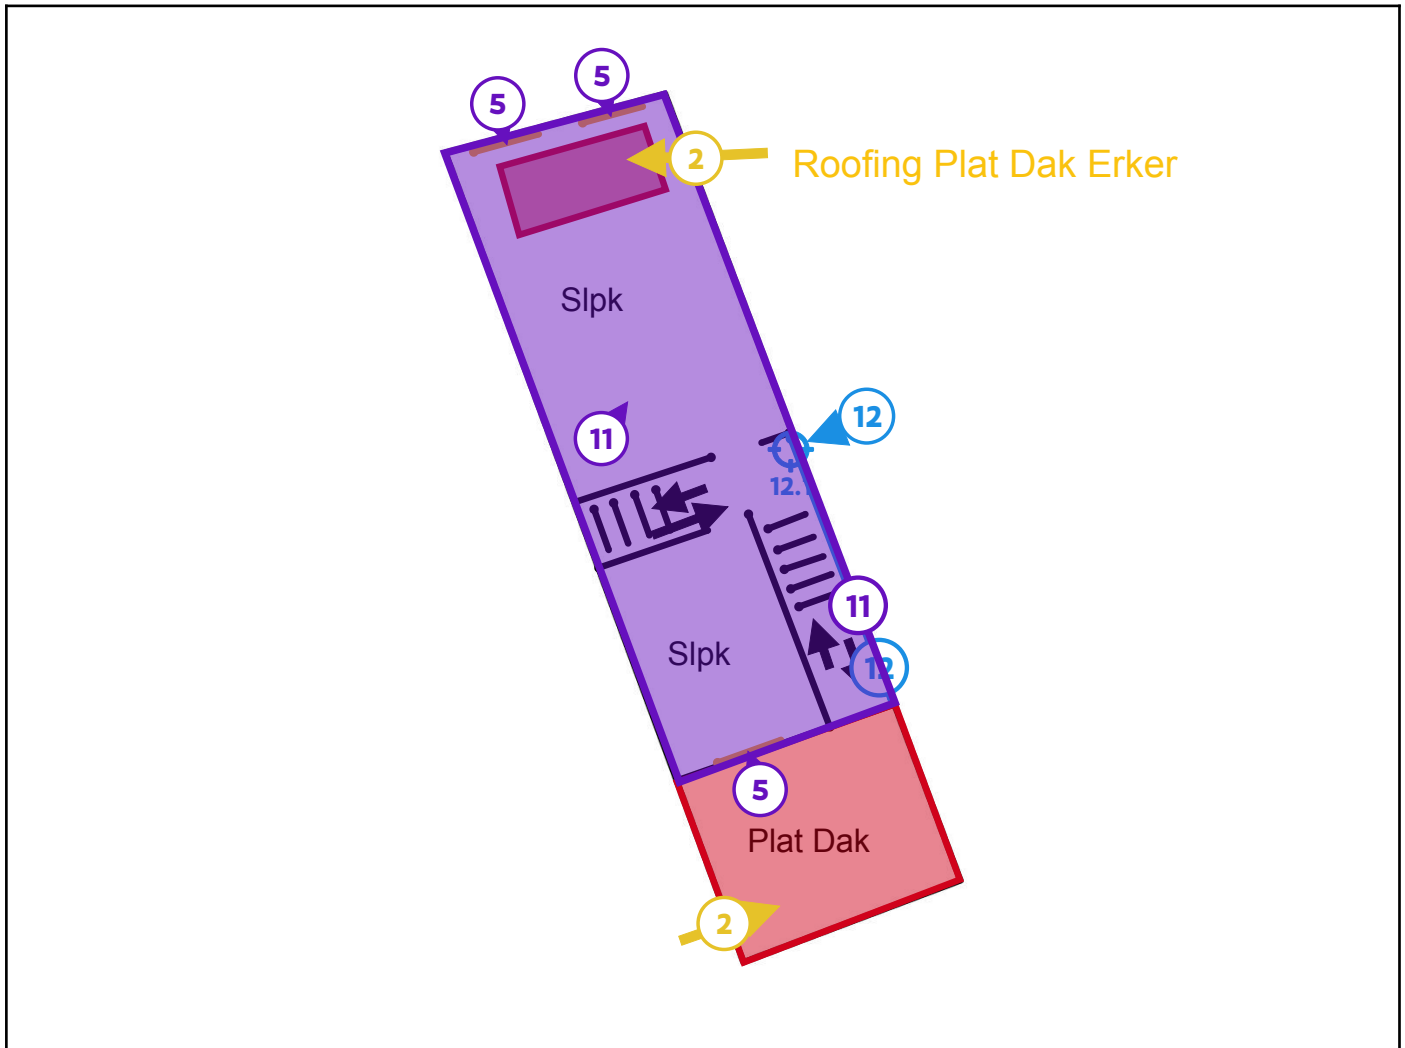
## Plan 1.3: 1e Verdieping

Beschrijving	Type	Actie
2. Roofing	Asbestmateriaal	Zorgvuldig beheren
5. Raamtabletten	Advies	-
11. Valse Plafonds	Advies	-
12. Stuc-pleisterwerk Muur	Geen asbest	-
12.1 Code: MM01	Mengmonster	-

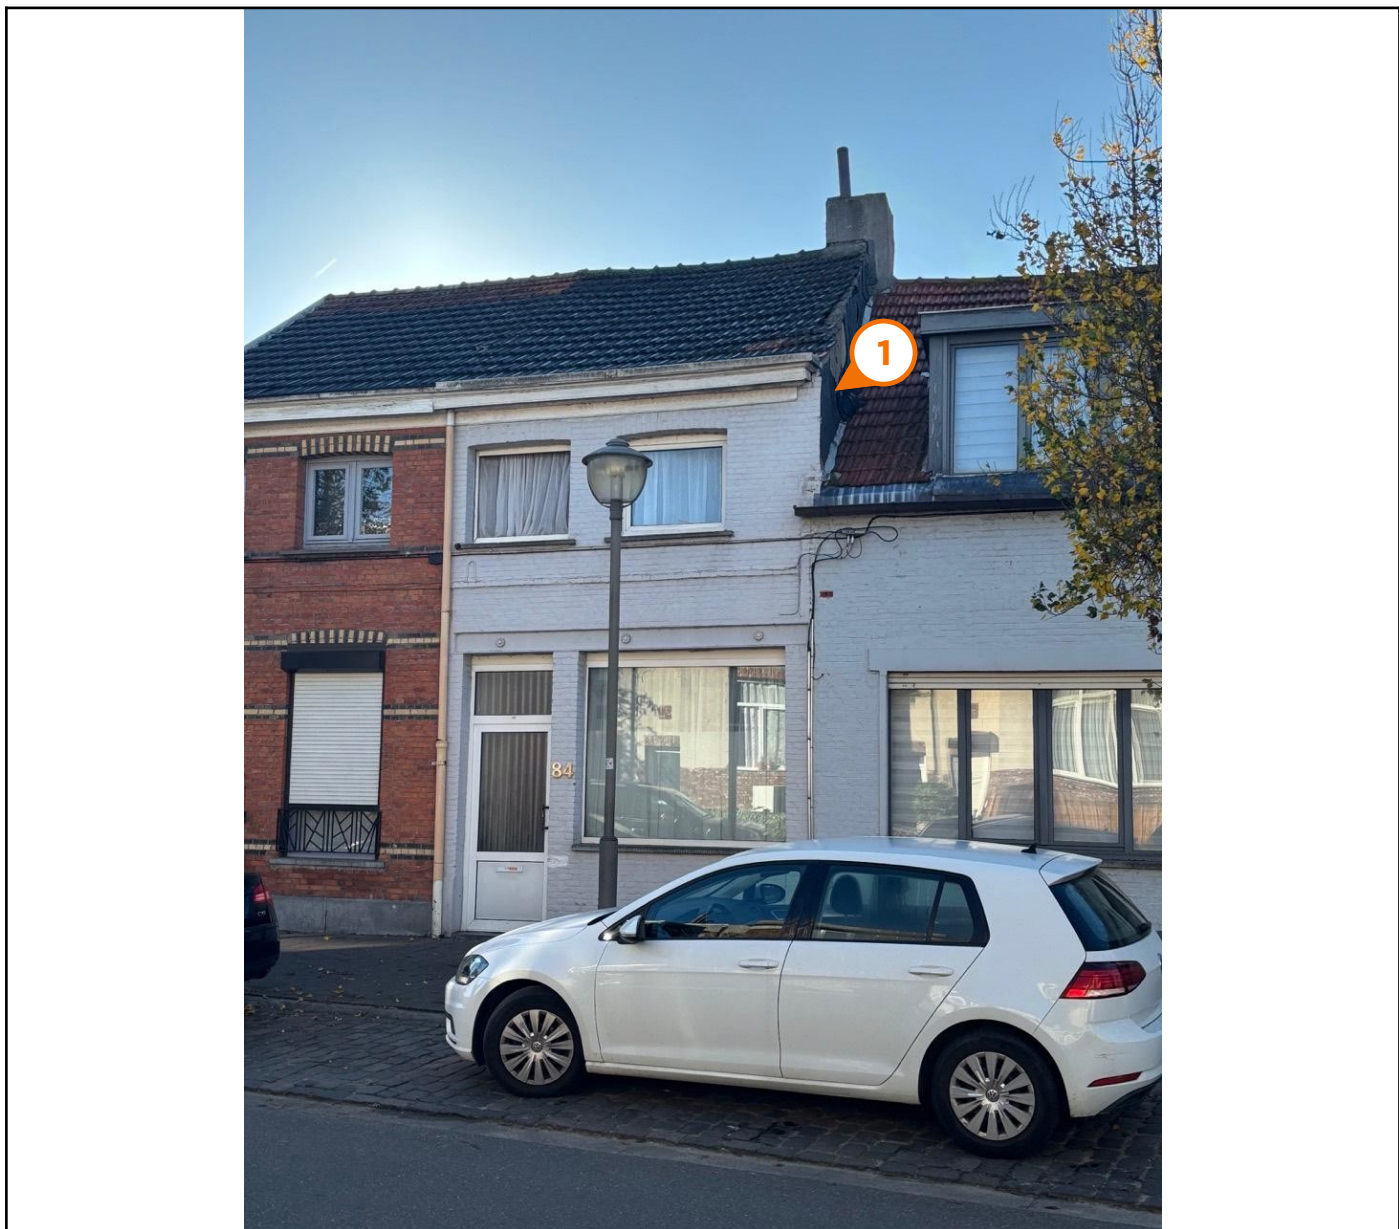
## Plan 1.8: Zijgevel

Beschrijving	Type	Actie
1. Roofing aan zijgevel	Asbestmateriaal	<a href="#">Verwijderen</a>

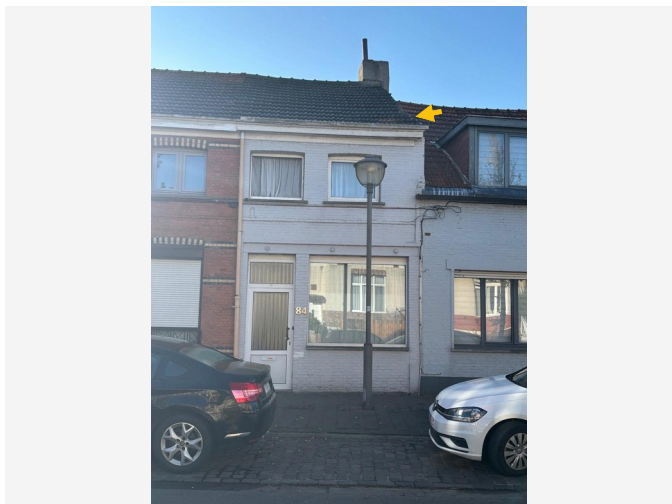
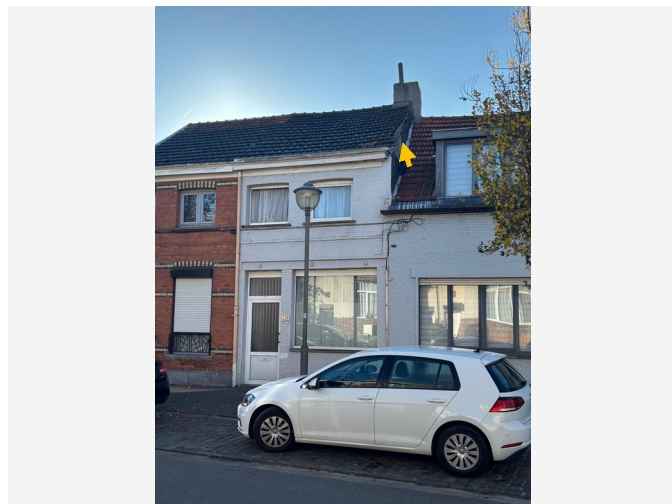
Overzichtsfoto

Detailfoto

Eindbeoordeling materiaalrisico	Verhoogd materiaalrisico en/of verhoogde kans op vezelvrijgave
---------------------------------	--

Gebondenheid	Categorie 1: hechtgebonden in oorsprong
Asbestsoort (vezeltype)	Alleen chrysotiel
Asbestconcentratie	Laag (< 50%)
Afschermingsgraad van het gehele materiaal	Geheel of deels vrij aan de buitenlucht
Toestand van het materiaal	Zwaar beschadigd, zwaar verweerd

<b>Beschrijving</b>	Roofing aan zijgevel
<b>Omgeving</b>	Buiten
<b>Primaire drager</b>	Wand buitenschil
<b>Asbestmateriaal</b>	Dak- en gevelbekleding - Roofing
<b>Bindmiddel van asbestmateriaal</b>	Bitumen (roofing, teer, asfalt)
<b>Gebondenheid op basis van bindmiddel</b>	Hecht
<b>Hoeveelheid (oppervlakte - aantal)</b>	<ul style="list-style-type: none"><li>• 6,00 m<sup>2</sup> - 1 stuk</li></ul>
<b>Totale oppervlakte</b>	6,00 m <sup>2</sup>
<b>Eenvoudig bereikbaar</b>	Ja
<b>Bevestigingswijze</b>	<ul style="list-style-type: none"><li>• Geklemd</li><li>• Verlijmd, ingegoten, versmeerd</li><li>• Genageld, geniet</li></ul>
<b>Identificatiemethode</b>	Vaststelling zonder monstername Motivatie: Onderzoeksbepmerking verhinderde monstername
<b>Destructieve handeling voor identificatie</b>	Nee
<b>Opmerking</b>	De roofing aan de zijgevel is als asbest verdacht te beschouwen. Door de hoogte kon er geen staal genomen worden.

Verwijderen

- Zorg voor een veilig beheer en verwijder dit asbestmateriaal wanneer het bij werken eenvoudig bereikbaar wordt. Controleer de toestand jaarlijks op wijzigingen.

- Eenvoudige handelingen: enkel door erkend asbestverwijderaar  
De roofing kan niet worden weg genomen zonder te breken of te scheuren.

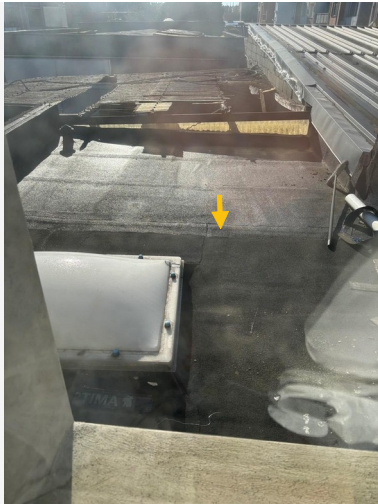
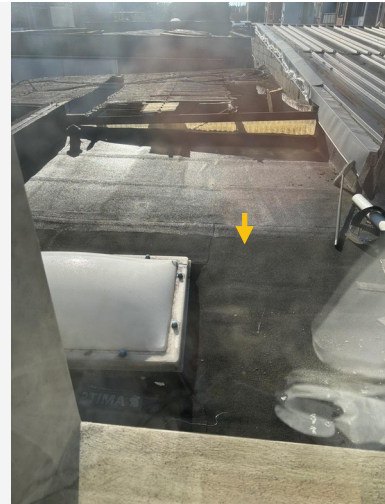
Overzichtsfoto

Detailfoto

Eindbeoordeling materiaalrisico	Laag materiaalrisico en/of verlaagde kans op vezelvrijgave
---------------------------------	--

Beschrijving	Roofing
Omgeving	Buiten
Primaire drager	Plat dak
Asbestmateriaal	Dak- en gevelbekleding - Roofing
Bindmiddel van asbestmateriaal	Bitumen (roofing, teer, asfalt)
Gebondenheid op basis van bindmiddel	Hecht
Hoeveelheid (oppervlakte - aantal)	<ul style="list-style-type: none"><li>• 30,00 m<sup>2</sup> - 1 stuk</li></ul>
Totale oppervlakte	30,00 m <sup>2</sup>
Eenvoudig bereikbaar	Ja
Bevestigingswijze	<ul style="list-style-type: none"><li>• Verlijmd, ingegoten, versmeerd</li></ul>
Identificatiemethode	Vaststelling zonder monstername Motivatie: Groot risico op structurele gevolgschade (lekschade, werking installatie,...)
Destructieve handeling voor identificatie	Nee
Opmerking	Er is geen staal genomen van de roofing om structurele gevolgschade te voorkomen.

Zorgvuldig beheren

- Zorg voor een veilig beheer en verwijder dit asbestmateriaal wanneer het bij werken eenvoudig bereikbaar wordt. Controleer de toestand jaarlijks op wijzigingen.

- Eenvoudige handelingen: enkel door erkend asbestverwijderaar  
Bij toekomstige renovatie is het aangewezen om de huidige toplaag als asbest verdacht te beschouwen.

De roofing moet onderzocht worden alvorens werken aan te vatten, alsook moet er onderzocht worden of er geen onderliggende lagen roofing van vroeger zijn.

Het is onmogelijk om de roofing laag te verwijderen zonder deze te breken of te scheuren.

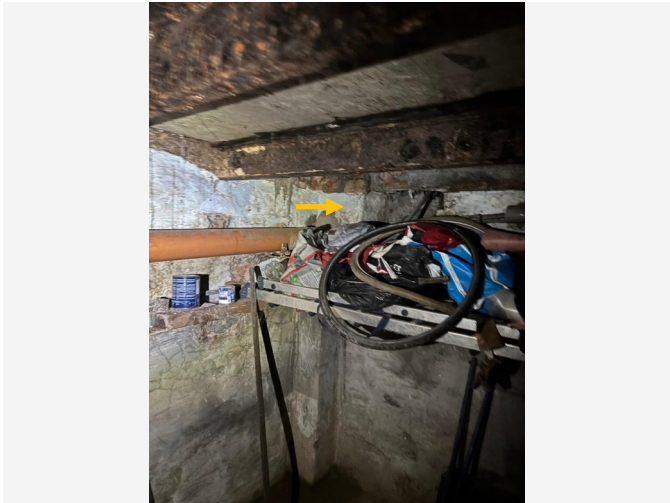
Situeringfoto

**Reden:** Er is geen volledige risicobeoordeling mogelijk

**Uitleg van de asbestdeskundige:** De afvoerbuizen lopen gedeeltelijk door de kelder en gedeeltelijk onder de grond, bij dit laatste is geen volledige risicobeoordeling mogelijk omdat deze niet te inspecteren zijn.

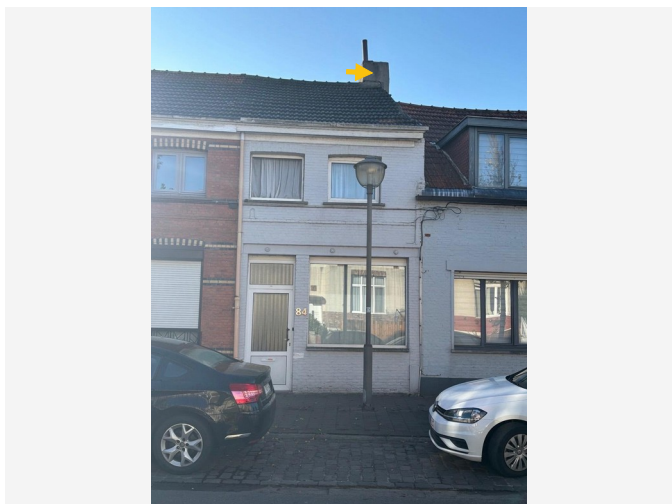
*Situeringfoto*

**Reden:** Er is geen volledige risicobeoordeling mogelijk

**Uitleg van de asbestdeskundige:** Het is onmogelijk om de schouw aan de binnenkant te inspecteren hierdoor is geen volledige risicobeoordeling mogelijk.

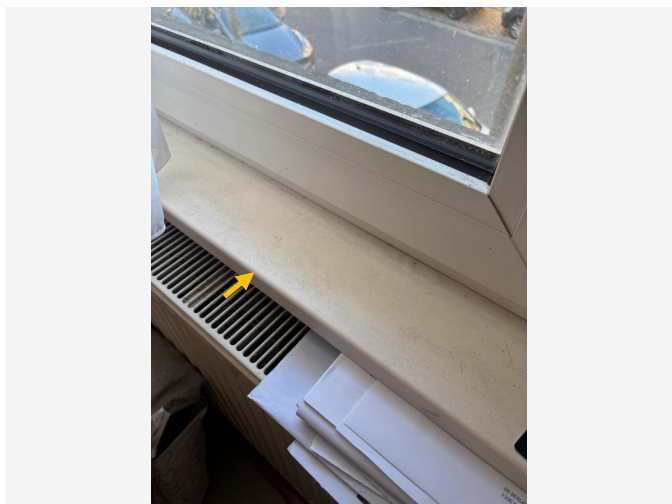
Vrije foto

De raamtabletten zijn van kunststof en niet asbest verdacht.

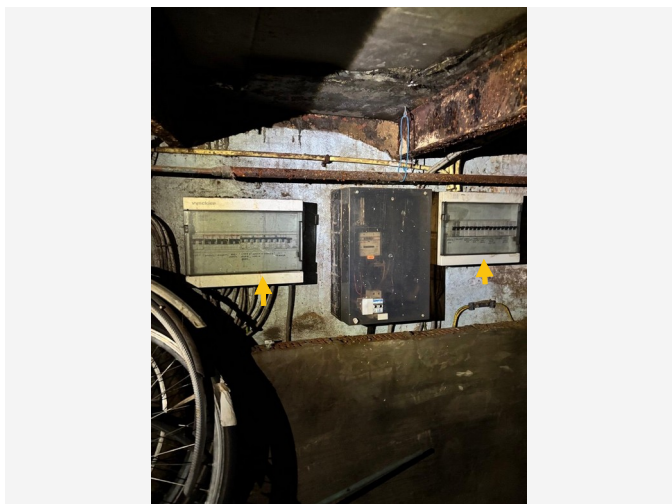
Vrije foto

De zekeringkasten zijn niet asbest verdacht.

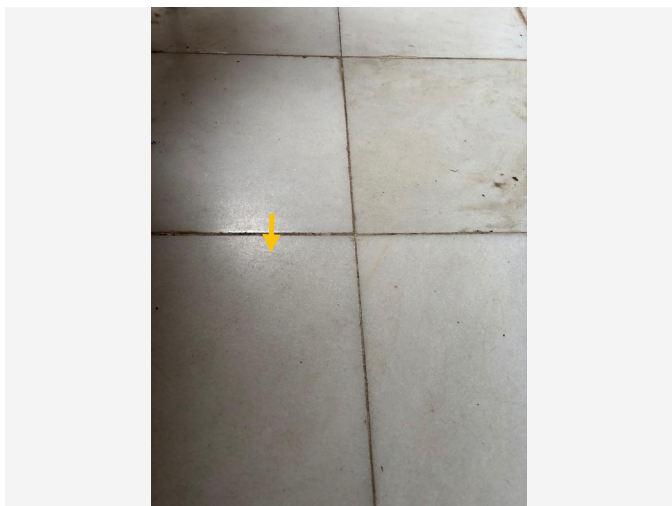
Vrije foto

De vloeren van het gelijkvloers bestaan uit marmeren en keramische tegels, deze zijn niet asbestverdacht.

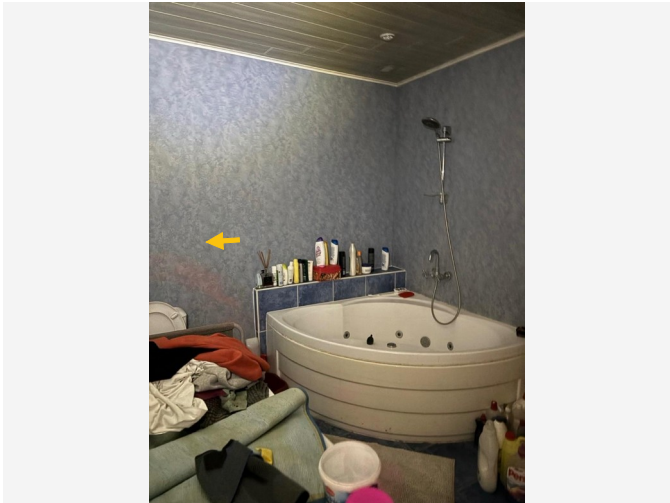
Vrije foto

De wanden van de badkamer bestaan uit plastic en zijn niet asbest verdacht.

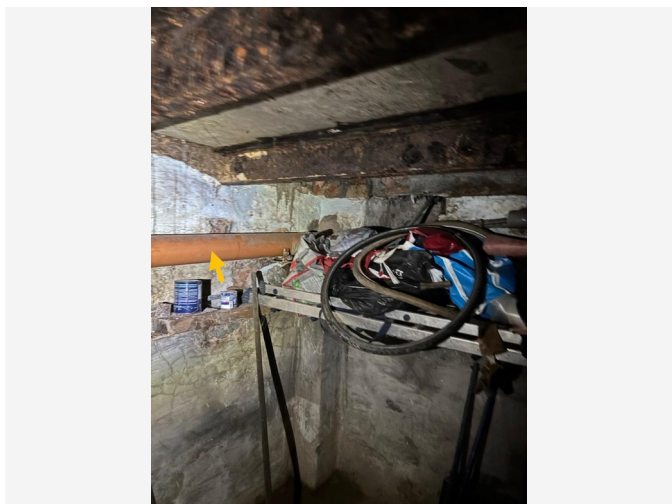
Vrije foto

De afvoerbuizen in de kelder zijn uit pvc en niet asbest verdacht.

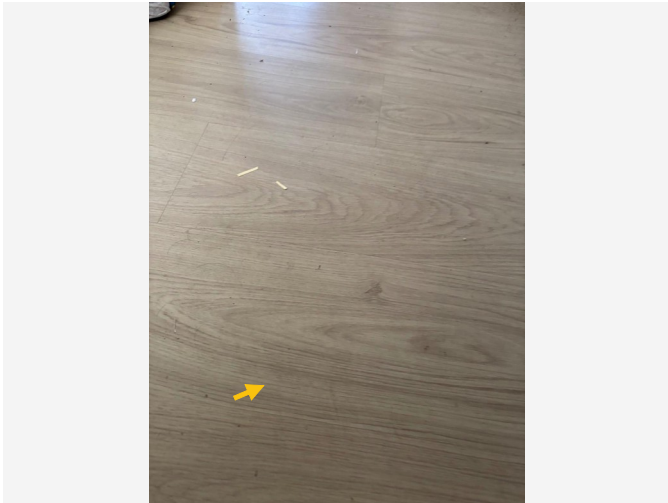
Vrije foto

Op de 1e verdieping en de zolderkamer bestaan zijn de vloeren in laminaat uitgevoerd, de laminaat vloer is niet asbest verdacht.

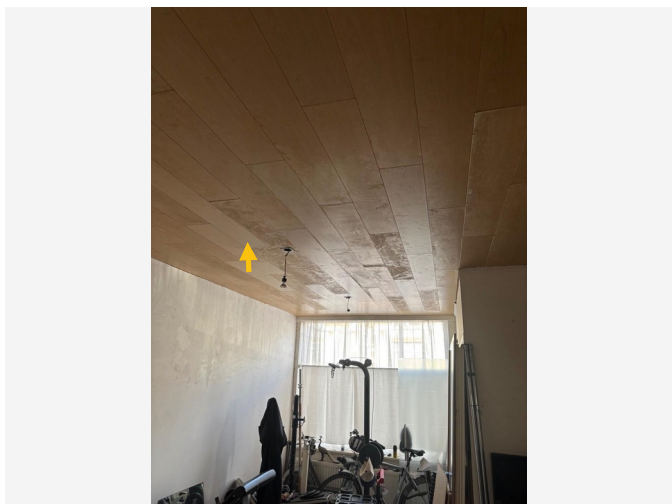
Vrije foto

Op het gelijkvloers zijn er valse plafonds geplaatst in de woonkamer, keuken en badkamer.

De valse plafonds op de 1e verdieping en zolder bestaan allemaal uit gyproc.

Hiermede zijn geen stalen genomen van bepleistering van plafonds in de woning.

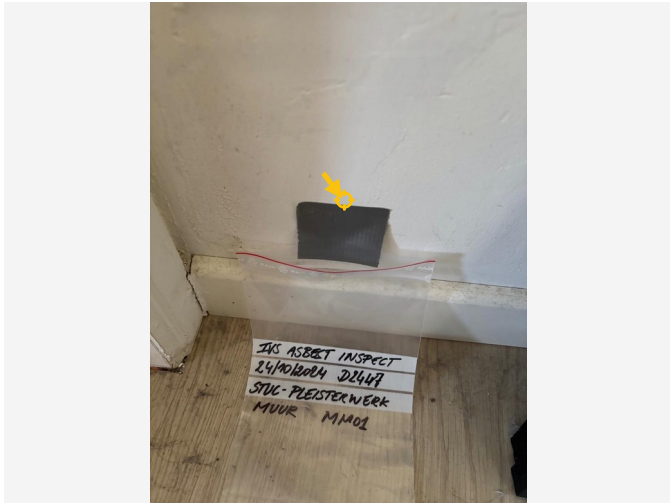
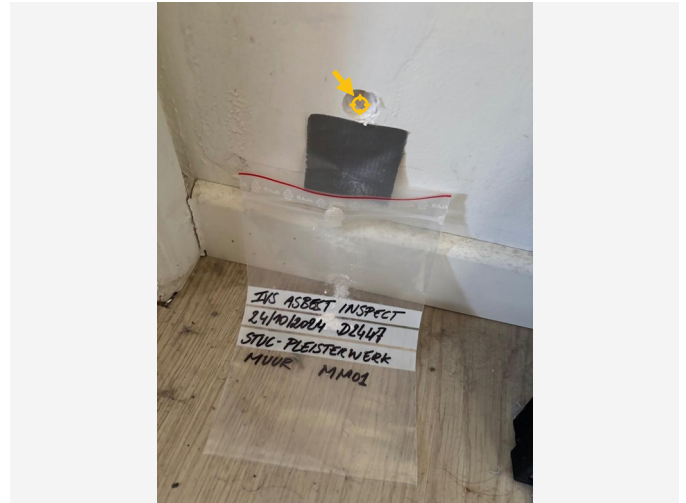
Geen asbest

#	Type	Referentie	Resultaat
12.1	Mengmonster	MM01	Geen asbest
