Asbestinventarisatetest

Laurens De Metsstraat 9, 9620 Zottegem

Attestnummer : 20240315-000370.000

Niet-asbestveilig

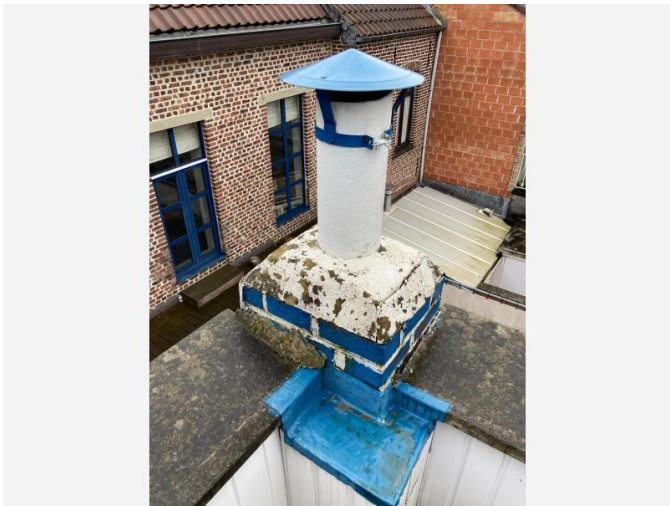
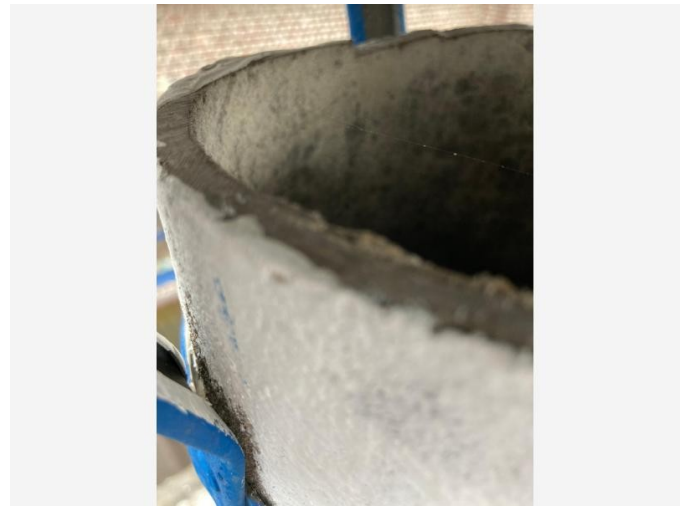
Het asbestmateriaal valt onder de mijlpaal van 2034.

Verwijderen

Eindbeoordeling materiaalrisico	Laag materiaalrisico en/of verlaagde kans op vezelvrijgave
---------------------------------	--

Gebondenheid	Categorie 1: hechtgebonden in oorsprong
Asbestsoort (vezeltype)	Crocidoliet aanwezig
Asbestconcentratie	Laag (< 50%)
Afschermingsgraad van het gehele materiaal	Geheel of deels vrij aan de buitenlucht
Toestand van het materiaal	Onbeschadigd, niet verweerd

Beschrijving	buis
Omgeving	Buiten
Primaire drager	Ruimteverwarming
Asbestmateriaal	Rookgaskanaal
Bindmiddel van asbestmateriaal	Cement
Gebondenheid op basis van bindmiddel	Hecht
Hoeveelheid (lengte - omtrek - dikte - aantal)	<ul style="list-style-type: none">• 1,00 m - 20,00 cm - 1,00 cm - 1 stuk
Totaal volume	0,002 m ³
Eenvoudig bereikbaar	Ja
Bevestigingswijze	<ul style="list-style-type: none">• Verlijmd, ingegoten, versmeerd
Identificatiemethode	Vaststelling zonder monsternamen

- Zorg voor een veilig beheer. Vermijd het beschadigen van het asbestmateriaal. Controleer de toestand jaarlijks op wijzigingen.
- Zorg voor een veilig beheer en verwijder dit asbestmateriaal wanneer het bij werken eenvoudig bereikbaar wordt. Controleer de toestand jaarlijks op wijzigingen.

- Eenvoudige handelingen: enkel door erkend asbestverwijderaar vermits deze is ingegoten kan deze niet verwijderd worden zonder schade. Hiervoor laat ben best een erkend verwijderaar deze buis verwijderen

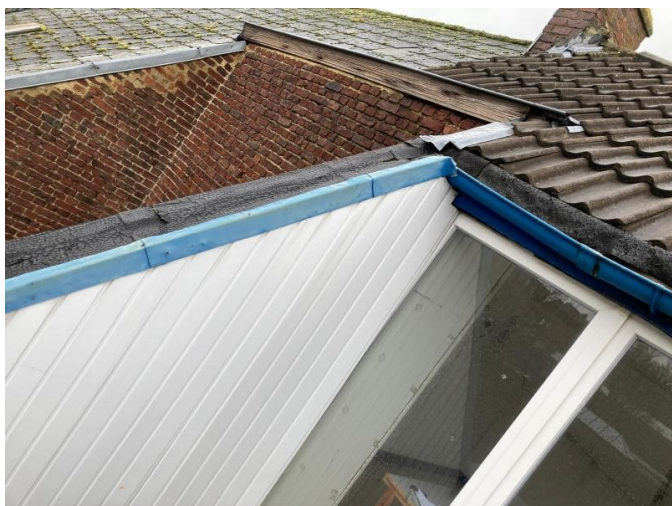
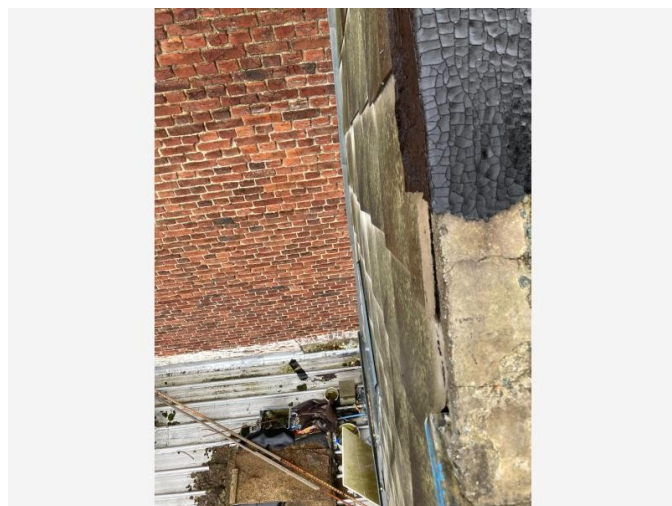
Het asbestmateriaal valt onder de mijlpaal van 2034.

Verwijderen

Eindbeoordeling materiaalrisico	Laag materiaalrisico en/of verlaagde kans op vezelvrijgave
---------------------------------	--

Gebondenheid	Categorie 1: hechtgebonden in oorsprong
Asbestsoort (vezeltype)	Alleen chrysotiel
Asbestconcentratie	Laag (< 50%)
Afschermingsgraad van het gehele materiaal	Geheel of deels vrij aan de buitenlucht
Toestand van het materiaal	Licht beschadigd, licht verweerd. Intact materiaal type Pical – asbestboard of categorie III 'gebondenheid'

#	Type	Referentie	Resultaat
2.1	Puntmonster	202401000203/02	Chrysotiel

Beschrijving	gevellei
Omgeving	Buiten
Primaire drager	Wand buitenschil
Asbestmateriaal	Dak- en gevelbekleding - Lei, shingle
Bindmiddel van asbestmateriaal	Cement
Gebondenheid op basis van bindmiddel	Hecht
Hoeveelheid (oppervlakte - aantal)	• 20,00 m ² - 1 stuk

- Zorg voor een veilig beheer. Vermijd het beschadigen van het asbestmateriaal. Controleer de toestand jaarlijks op wijzigingen.

- Eenvoudige handelingen: mag via doe-het-zelf of door werknemer(s) met opleidingsattest eenvoudige handelingen in zijn geheel verwijderen. zorg bij het verwijderen dat er geen leien breken. fixeer deze alvorens te verwijderen

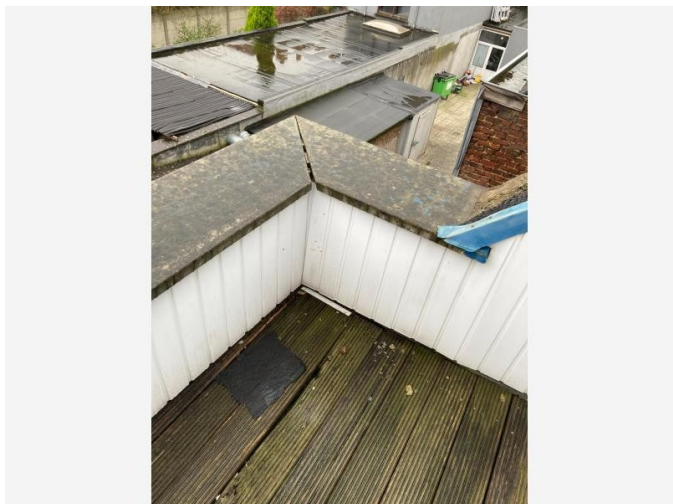
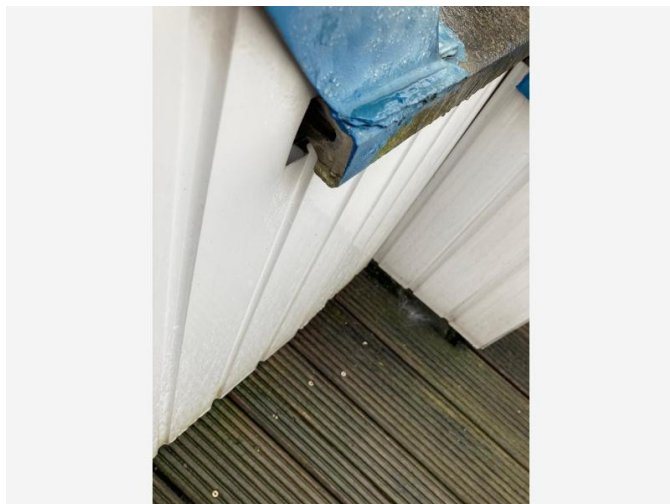
Het asbestmateriaal valt onder de mijlpaal van 2040.

Zorgvuldig beheren

Eindbeoordeling materiaalrisico	Laag materiaalrisico en/of verlaagde kans op vezelvrijgave
---------------------------------	--

Gebondenheid	Categorie 1: hechtgebonden in oorsprong
Asbestsoort (vezeltype)	Alleen chrysotiel
Asbestconcentratie	Laag (< 50%)
Afschermingsgraad van het gehele materiaal	Geheel of deels vrij aan de buitenlucht
Toestand van het materiaal	Licht beschadigd, licht verweerd. Intact materiaal type Pical – asbestboard of categorie III 'gebondenheid'

#	Type	Referentie	Resultaat
3.1	Puntmonster	202401000203/01	Chrysotiel

Beschrijving	deksteen hol
Omgeving	Buiten
Primaire drager	Balkons, loopbruggen,...
Asbestmateriaal	Deksteen, muurkap - Hol
Bindmiddel van asbestmateriaal	Cement
Gebondenheid op basis van bindmiddel	Hecht
Hoeveelheid (oppervlakte - dikte - aantal)	• 3,50 m ² - 2,00 cm - 1 stuk

- Zorg voor een veilig beheer. Vermijd het beschadigen van het asbestmateriaal. Controleer de toestand jaarlijks op wijzigingen.

- Eenvoudige handelingen: mag via doe-het-zelf of door werknemer(s) met opleidingsattest eenvoudige handelingen in zijn geheel verwijderen. zorg bij het verwijderen dat deze niet breekt

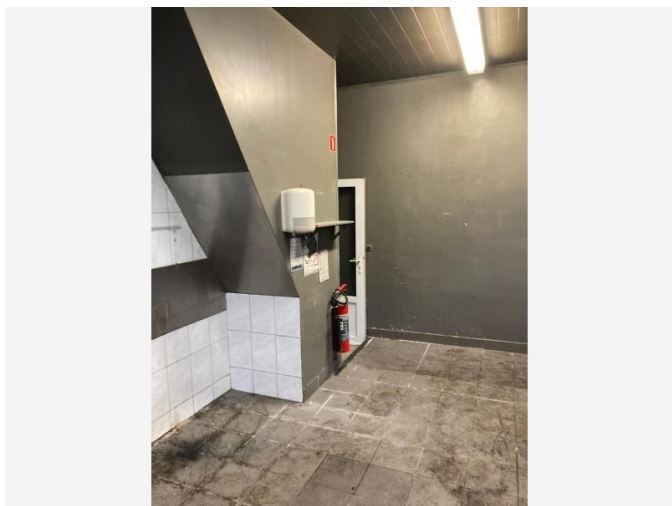
vermits de tegels onbeschadigd zijn heb ik hier geen staal van genomen. mogelijks bevat de lijmlaag asbest. Bij verwijdering van deze tegels laat men eerst nog een bijkomend staal nemen om asbest uit te sluiten

Identificatiemethode	Redelijk vermoeden
Primaire drager	Binnenwand
(Asbest)materiaal	In-situ afwerkingslagen - Lijmlaag
Bindmiddel	Lijm
Gebondenheid bindmiddel	Hecht

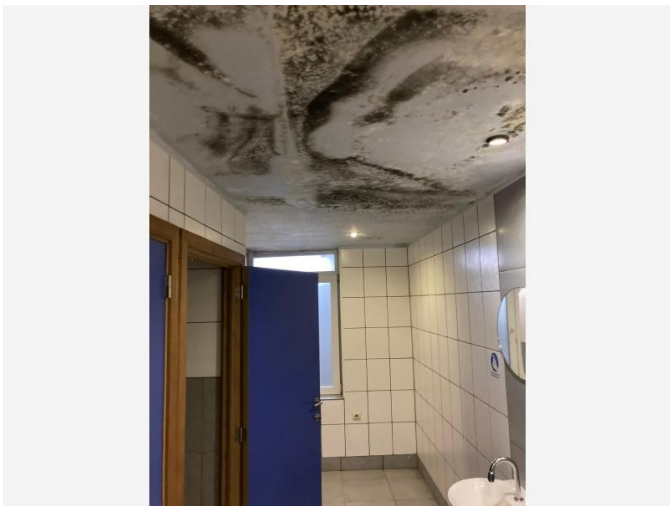
plafond wc is opgebouwd met gyproc panelen. mogelijks kunnen nog asbesthoudende materialen zich bevinden onder deze gyproc panelen.

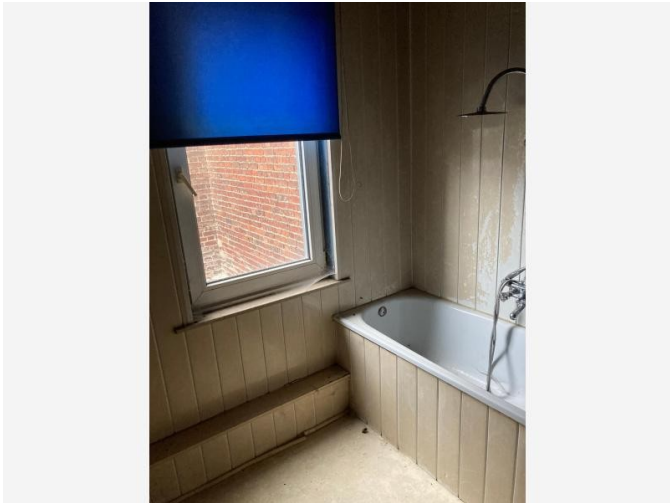
muren in de badkamer zijn voorzetwanden in pvc. mogelijks kunnen achter deze panelen zich nog asbestverdachte materialen zich bevinden.

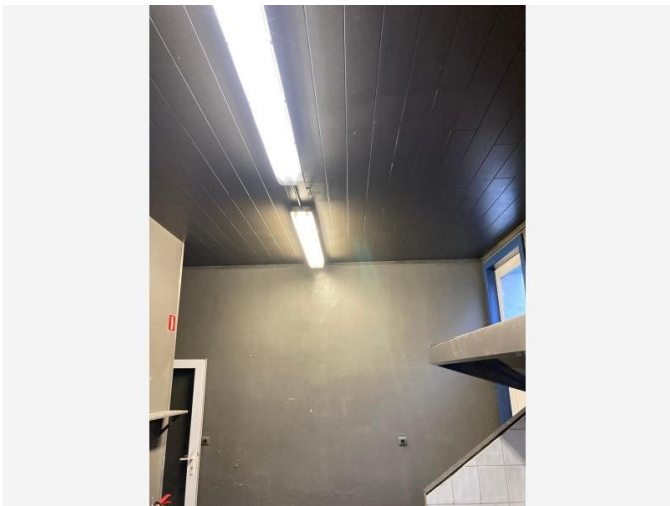
het plafond in de keuken een verlaagd plafond in hout. mogelijks kunnen in de onderliggende lagen wel nog asbestmaterialen bevinden

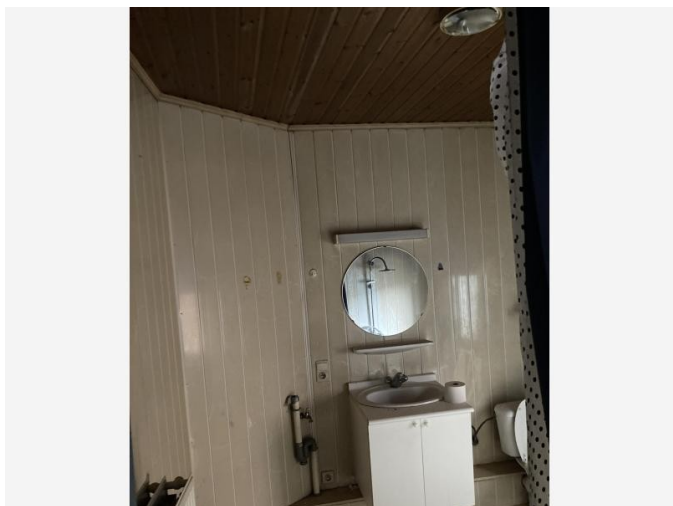
plafonds in de badkamer is een vals verlaagd plafond met plancetten. mogelijks kunnen in onderliggende lagen zich wel nog asbestverdachte materialen worden aangetroffen

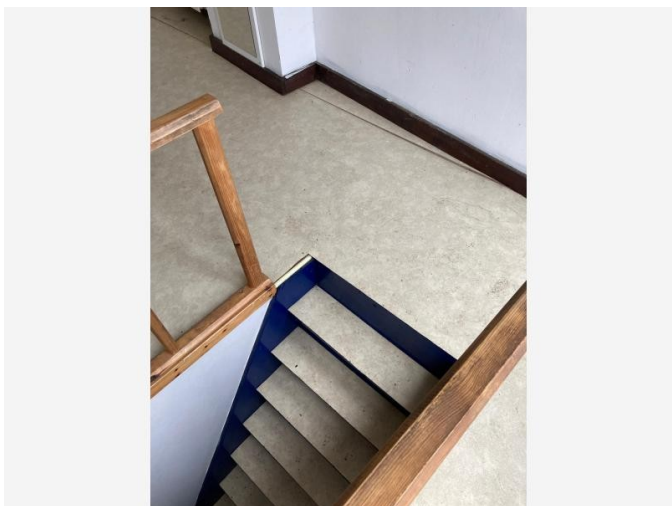
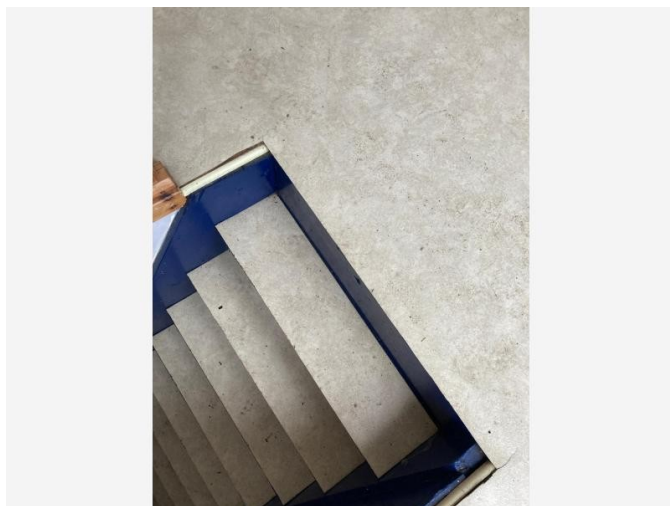
Geen asbest

#	Type	Referentie	Resultaat
9.1	Mengmonster	202401000203/06	Geen asbest

Beschrijving	vinyl 2e verdiep
Omgeving	Binnen
Primaire drager	Vloer
Bindmiddel van materiaal	Lijm

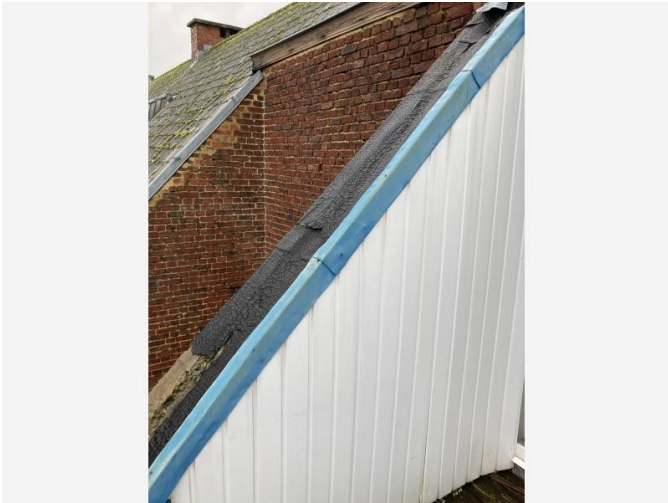
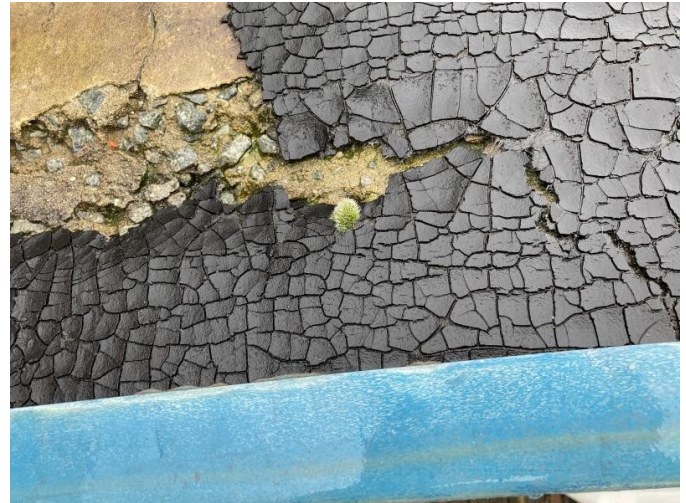
Fiche 10: roofing

Geen asbest

#	Type	Referentie	Resultaat
10.1	Mengmonster	202401000203/03	Geen asbest

Beschrijving	roofing
Omgeving	Buiten
Primaire drager	Balkons, loopbruggen,...
Bindmiddel van materiaal	Bitumen (roofing, teer, asfalt)

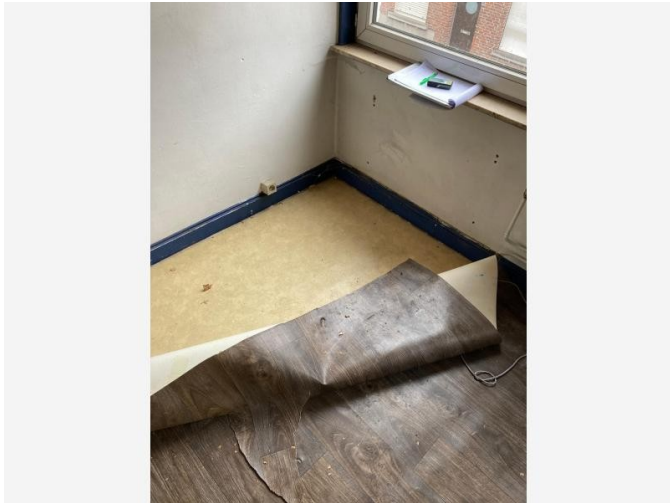
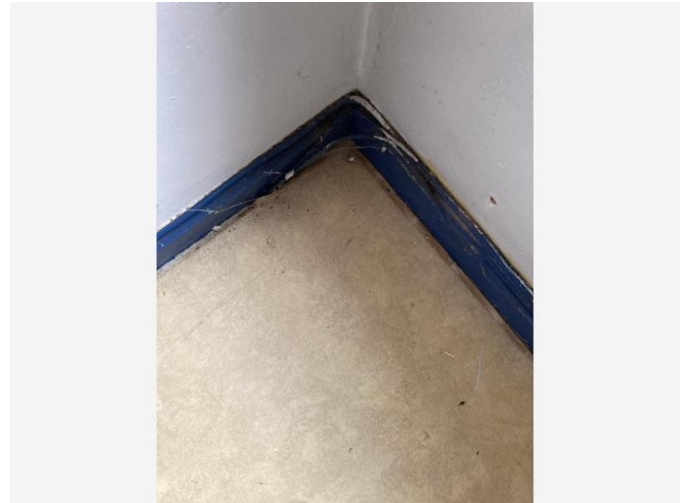
Geen asbest

#	Type	Referentie	Resultaat
11.1	Puntmonster	202401000203/05	Geen asbest

Beschrijving	vinyl 1e verdiep
Omgeving	Binnen
Primaire drager	Vloer
Bindmiddel van materiaal	Lijm

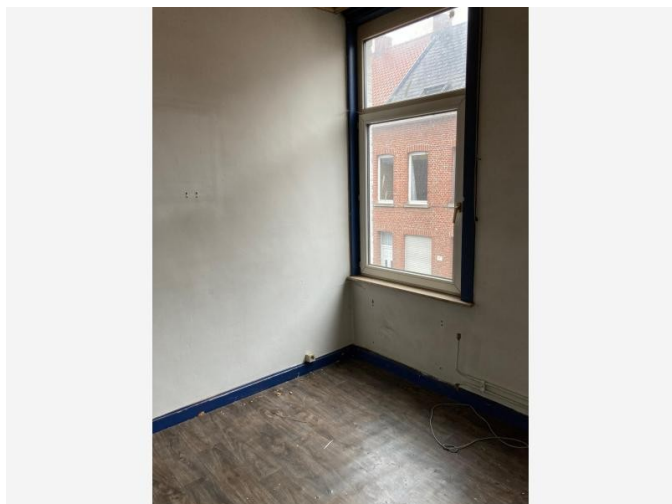
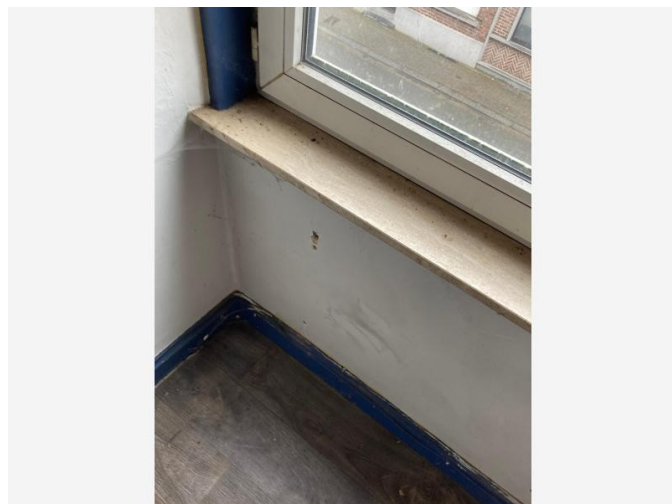
Geen asbest

#	Type	Referentie	Resultaat
12.1	Mengmonster	202401000203/04	Geen asbest

Beschrijving	pleisterwerk muren
Omgeving	Binnen
Primaire drager	Binnenwand
