Asbestinventarisatetest

Steppeste 21, 9051 Gent

Attestnummer : 20260203-000083.000

Uitgegeven op : 03.02.2026

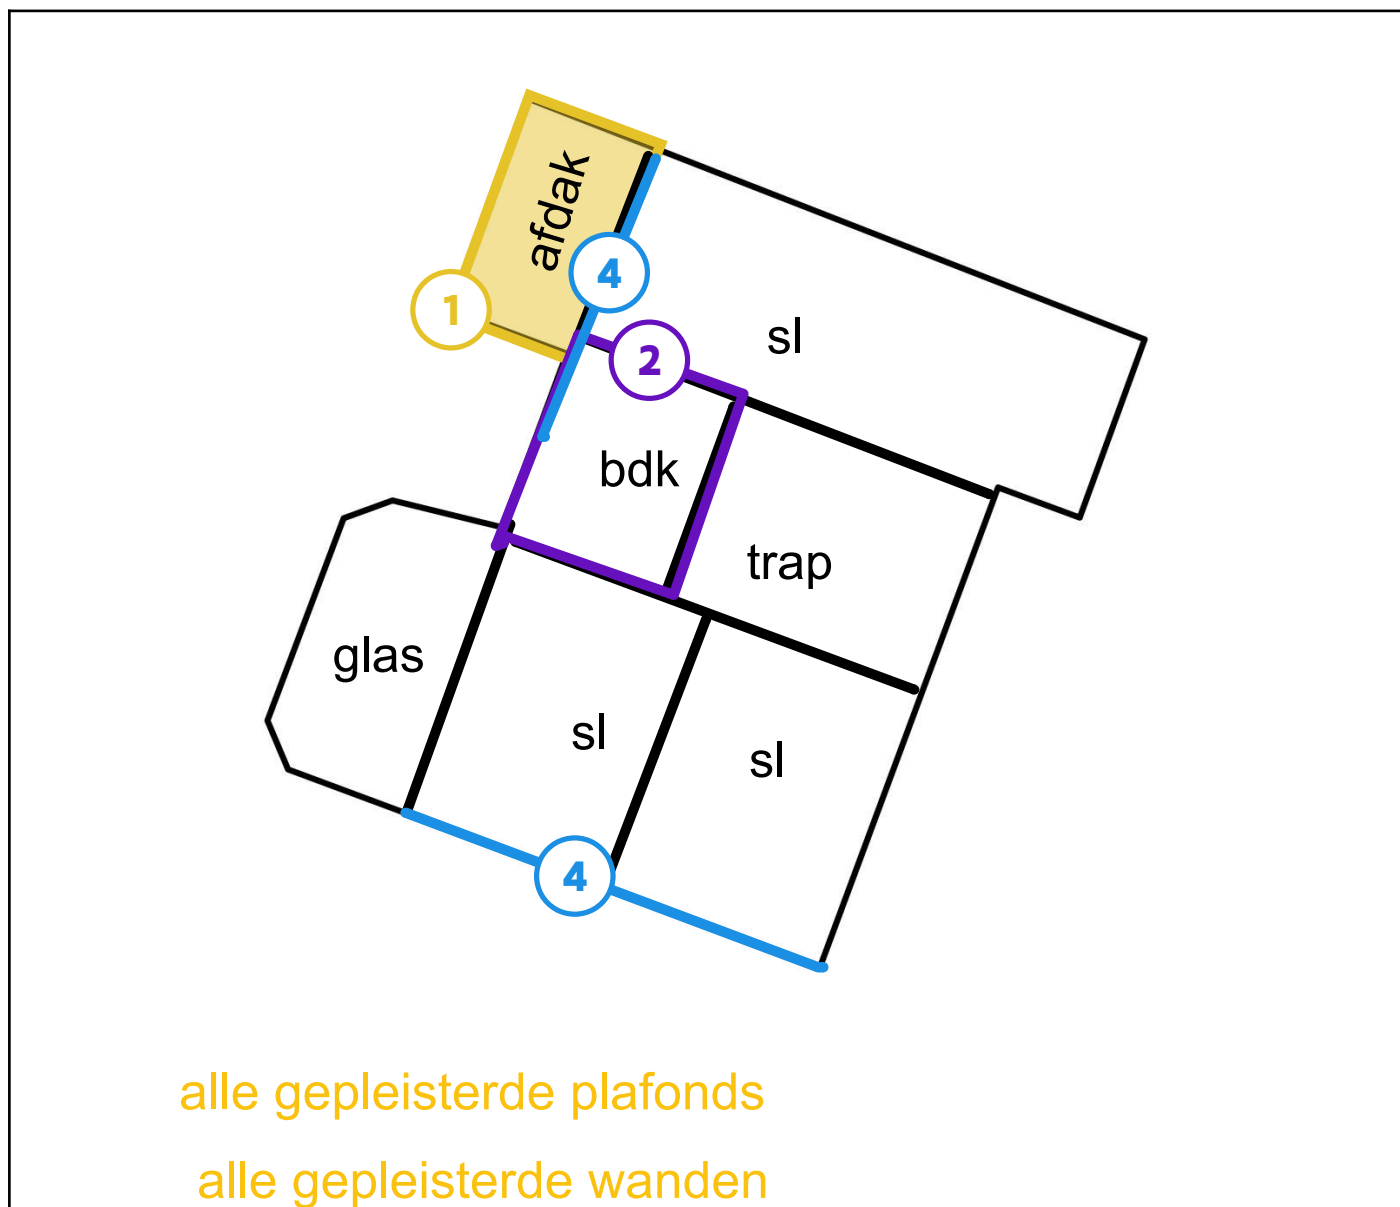
Plan 1.2: Hoofdgebouw plan 1 e

Beschrijving	Type	Actie
1. menuiserie onderdak	Asbestmateriaal	Zorgvuldig beheren
2. faiancelijm achter tegels	Advies	-
3. pleisterwerk plafond	Geen asbest	-
4. mastiek houten ramen	Geen asbest	-
5. pleisterwerk wanden	Geen asbest	-

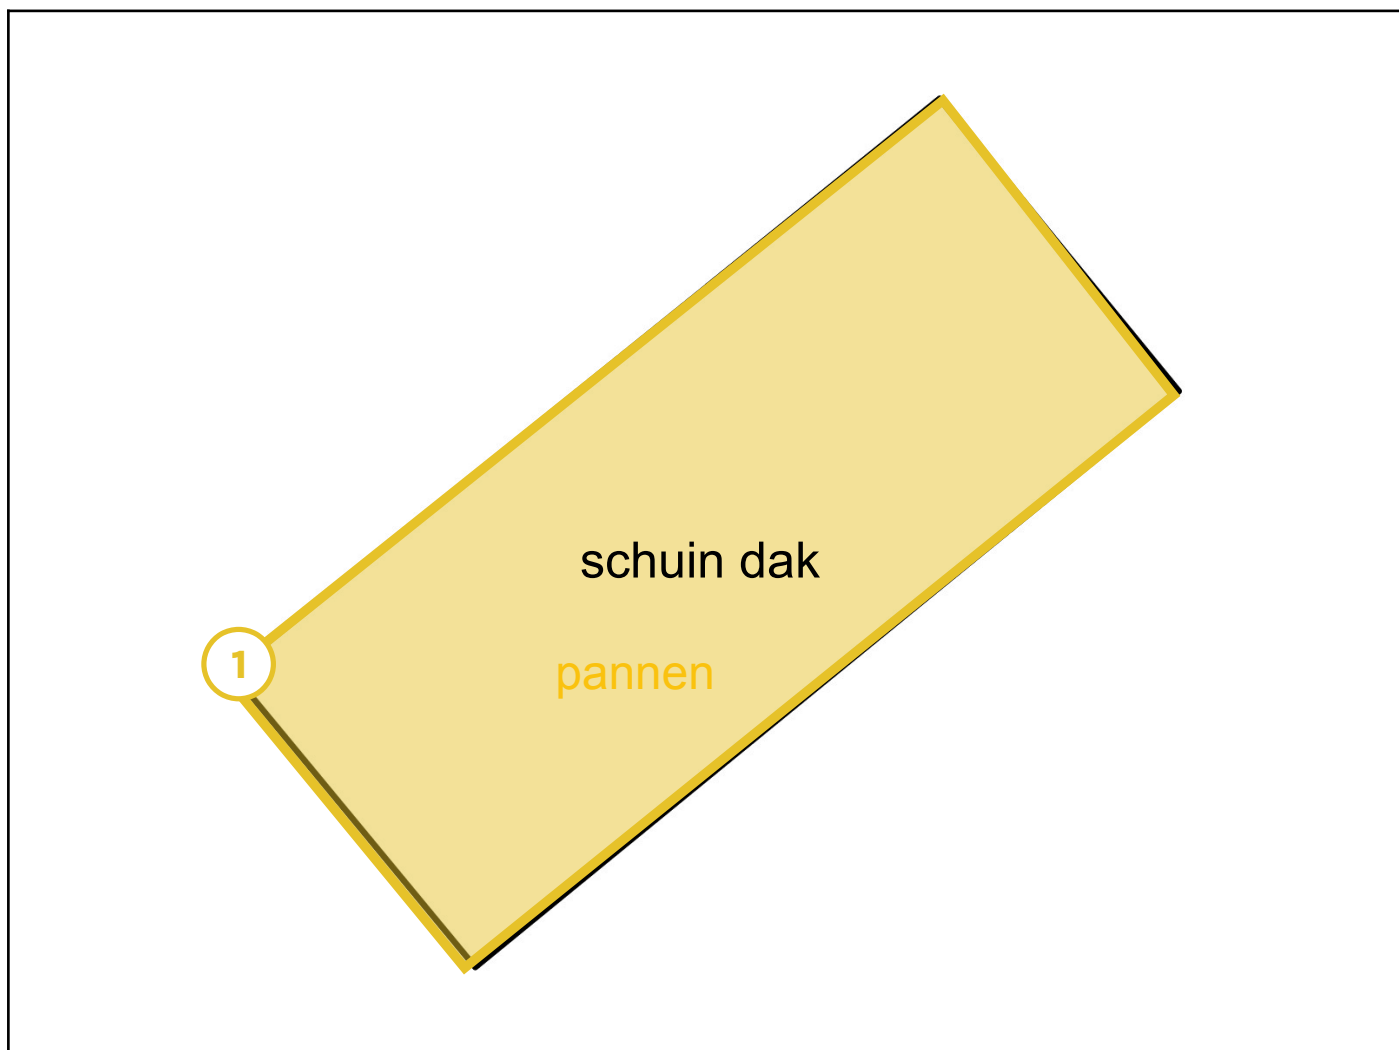
Plan 2.2: Tuinhuis plan dak

Beschrijving	Type	Actie
1. menuiserie onderdak	Asbestmateriaal	Zorgvuldig beheren
6. Dak type: pannen	Overige ruimte of materiaal	-

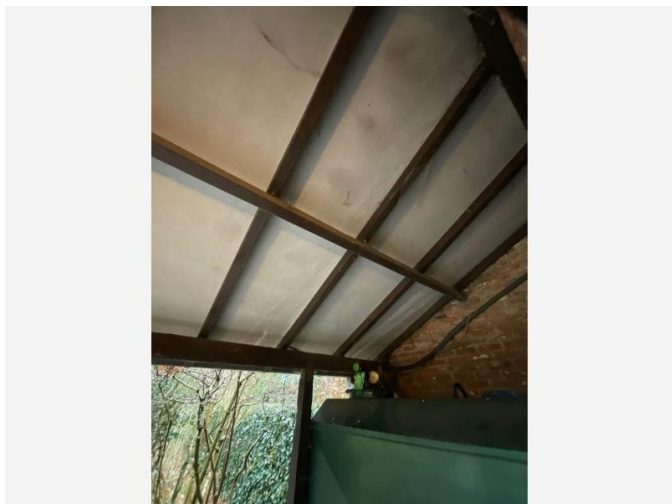
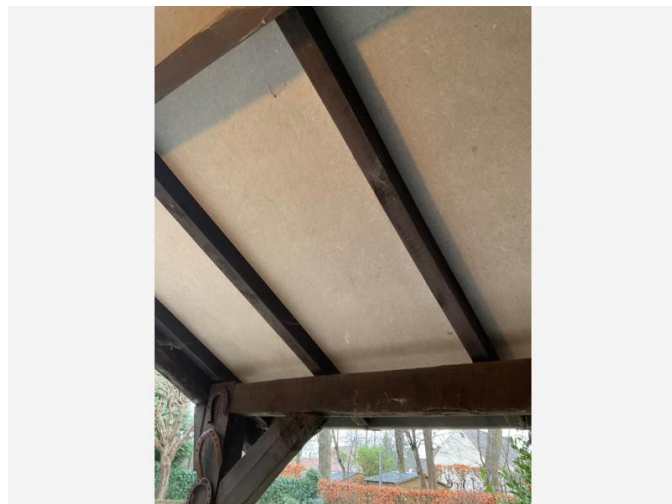
Het asbestmateriaal valt onder de mijlpaal van 2040.

Eindbeoordeling materiaalrisico	Zeer laag materiaalrisico en/of zeer lage kans op vezelvrijgave
---------------------------------	---

Gebondenheid	Categorie 1: hechtgebonden in oorsprong
Asbestsoort (vezeltype)	Crocidoliet aanwezig
Asbestconcentratie	Laag (< 50%)
Afschermingsgraad van het gehele materiaal	Stootvaste afscherming of omkasting
Toestand van het materiaal	Licht beschadigd, licht verweerd. Intact calciumsilicaatmateriaal of categorie III 'gebondenheid'

Beschrijving	menuiserite onderdak
Omgeving	Binnen
Primaire drager	Schuin dak
Asbestmateriaal	Plaat, paneel, tablet - Type Menuiserite
Bindmiddel van asbestmateriaal	Cement
Gebondenheid op basis van bindmiddel	Hecht
Hoeveelheid (oppervlakte - dikte - aantal)	<ul style="list-style-type: none">• 15,00 m² - 0,30 cm - 1 stuk
Totaal volume	0,045 m ³
Eenvoudig bereikbaar	Nee <ul style="list-style-type: none">• Het asbestmateriaal is bedekt (uitgezonderd laag verf, coating, behang, kunststof, textiel) en het wegnemen van het bedekkende materiaal kan niet zonder het bedekkende materiaal te beschadigen.
Bevestigingswijze	<ul style="list-style-type: none">• Onbekend
Identificatiemethode	De asbestdeskundige beoordeelt het materiaal als asbesthoudend, en dit zonder monsternamen.
Destructieve handeling voor identificatie	Nee
Opmerking	Geschatte hoeveelheid

Zorgvuldig beheren

- Zorg voor een veilig beheer. Vermijd het beschadigen van het asbestmateriaal. Controleer de toestand jaarlijks op wijzigingen.
- Zorg voor een veilig beheer en verwijder dit asbestmateriaal wanneer het bij werken eenvoudig bereikbaar wordt. Controleer de toestand jaarlijks op wijzigingen.
- Voer bijkomende staalname(s) uit.

- Eenvoudige handelingen: mag via doe-het-zelf of door werknemer(s) met opleidingsattest eenvoudige handelingen
Bij het uitvoeren van eenvoudige handelingen, zoals toegestaan via doe-het-zelfmethoden of door werknemers met een opleidingsattest, is het gebruik van de juiste persoonlijke beschermingsmiddelen (PBM's) verplicht om blootstelling aan asbestvezels te voorkomen. Wij adviseren echter om asbest te laten verwijderen door een werknemer met opleidingscertificaat. Maar het is ook toegestaan via de doe-het-zelfmethode, mits de juiste voorzorgsmaatregelen en PBM's in acht worden genomen. De te gebruiken PBMs zijn:

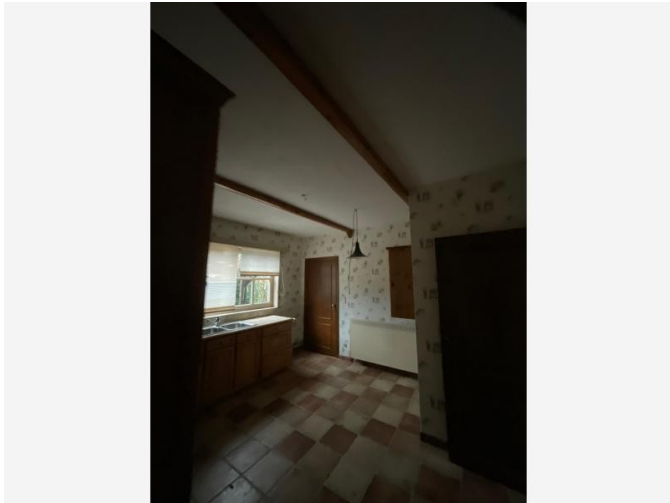
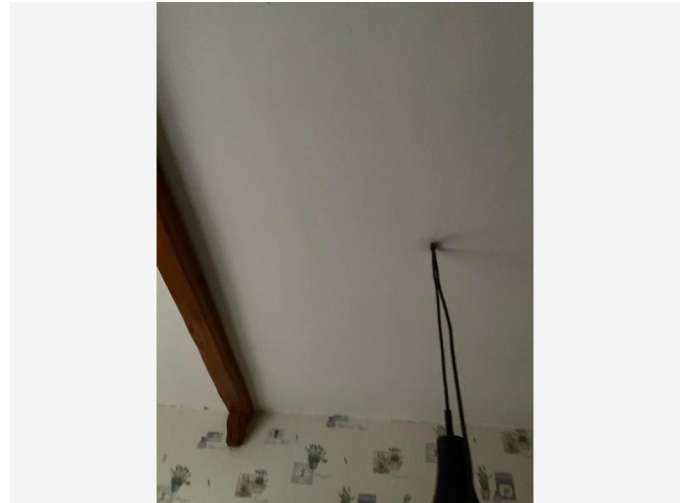
Fiche 3: pleisterwerk plafond

Geen asbest

#	Type	Referentie	Resultaat
3.1	Mengmonster	mm02	Geen asbest

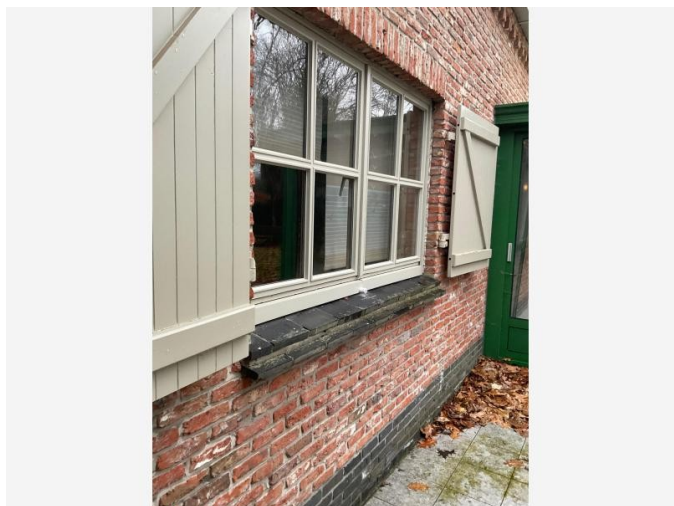
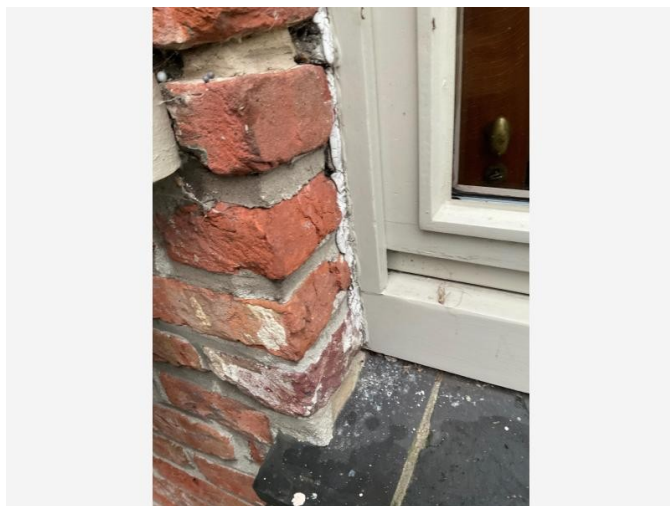
Fiche 4: mastiek houten ramen

Geen asbest

#	Type	Referentie	Resultaat
4.1	Puntmonster	Mm3	Geen asbest

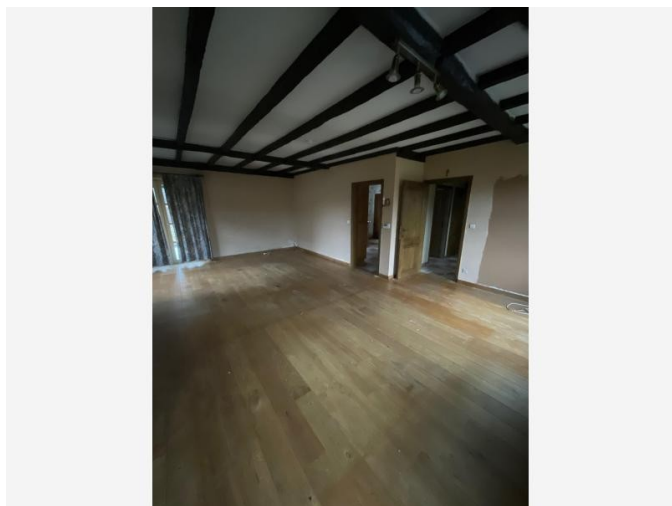
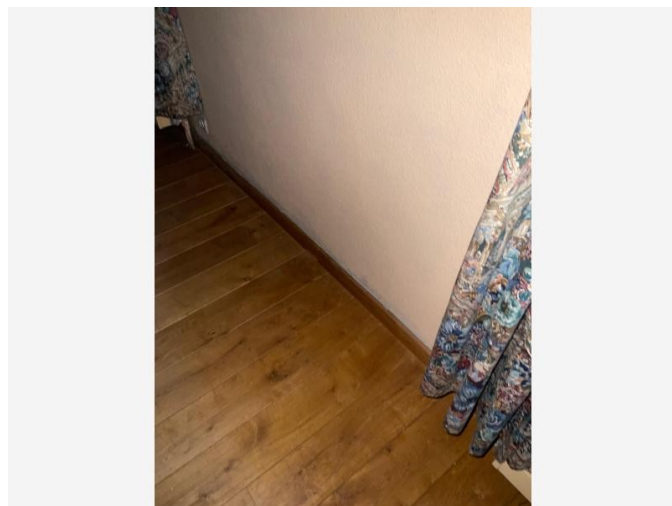
Geen asbest

#	Type	Referentie	Resultaat
5.1	Mengmonster	mm01	Geen asbest
