Asbestinventarisatetest

Steenweg op Deinze 112, 9880 Aalter

Attestnummer : 20231117-000085.000

Niet-asbestveilig

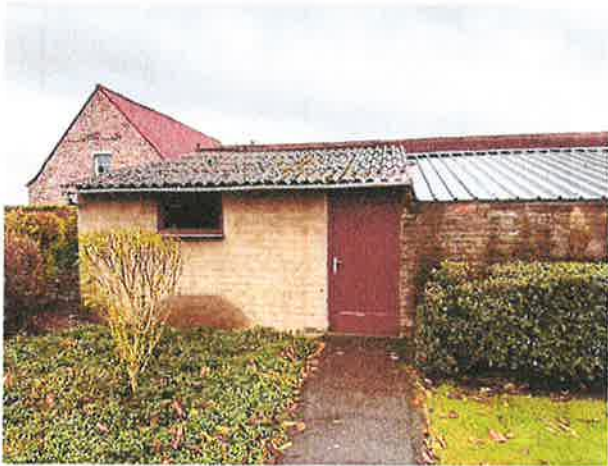
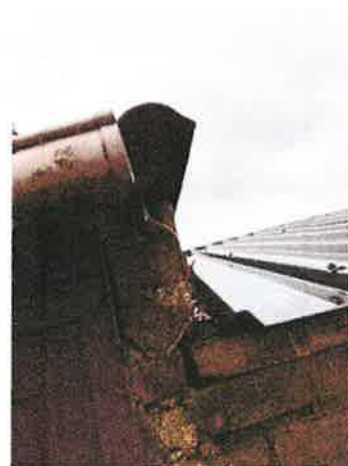
Fiche 1: Golfplaat tuinhuis

- Eenvoudige handelingen: enkel door erkend asbestverwijderaar
De golfplaten verkeren in verweerde staat. Bijgevolg wordt geadviseerd om de golfplaten te laten verwijderen door een erkend asbestverwijderaar.

Eindbeoordeling materiaalrisico Laag materiaalrisico en/of verlaagde kans op vezelvrijgave

Asbestsoort (vezeltype) Crocidoliet aanwezig

Toestand van het materiaal Licht beschadigd, licht verweerd. Intact materiaal type Pical – asbestboard of categorie III 'gebondenheid'

Beschrijving Golfplaat tuinhuis

Hoeveelheid (oppervlakte - aantal) • 25,00 m² - 1 stuk

Verwijderen

- Verwijder dit asbestmateriaal zo snel mogelijk. Volg de toestand goed op.
- Voer bijkomende staalname(s) uit.

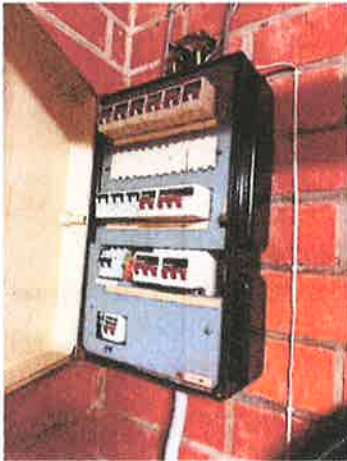
Laag materiaalrisico en/of verlaagde kans op vezelvrijgave

Crocidoliet aanwezig

Onbeschadigd, niet verveerd

Bakelieten elementen

• 0,06 m² - 0,70 cm - 1 stuk

Zorgvuldig beheren

- Zorg voor een veilig beheer. Vermijd het beschadigen van het asbestmateriaal. Controleer de toestand jaarlijks op wijzigingen.
- Zorg voor een veilig beheer en verwijder dit asbestmateriaal wanneer het bij werken eenvoudig bereikbaar wordt. Controleer de toestand jaarlijks op wijzigingen.
- Voer bijkomende staalname(s) uit.

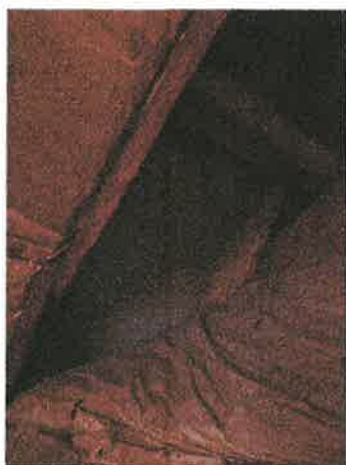
Fiche 3: Onderdakplaat

als asbestverdacht omdat er geen monsters waren genomen (voorkeur van de klant). Bij verbouwing of werkzaamheden is het raadzaam om de betreffende toepassing te bemonsteren. Dit is om te controleren of bijhorende verwijderingsactie al dan niet moet worden ondernomen

Elndbeoordeling materiaalrisico Laag materiaalrisico en/of verlaagde kans op vezelvrijgave

Gebondenheid	Categorie 1: hechtgebonden in oorsprong
Asbestsoort (vezeltype)	Crocidoliet aanwezig
Asbestconcentratie	Laag (< 50%)
Afschermingsgraad van het gehele materiaal	Niet stootvaste afscherming
Toestand van het materiaal	Licht beschadigd, licht verweerd. Intact materiaal type Pical – asbestboard of categorie III 'gebondenheid'

Beschrijving	Onderdakplaat
Omgeving	Binnen
Primaire drager	Schuin dak
Asbestmateriaal	Plaat, paneel, tablet - Type Menuiserie
Bindmiddel van asbestmateriaal	Cement

Gebondenheid op basis van bindmiddel	Hecht
Hoeveelheid (oppervlakte - dikte - aantal)	• 200,00 m ² - 0,40 cm - 1 stuk
Totaal volume	0,80 m ³
Eenvoudig bereikbaar	Ja
Bevestigingswijze	• Genageld, geniet
Identificatiemethode	Vaststelling zonder monstername
Destructieve handeling voor identificatie	Nee

Zorgvuldig beheeren

- Zorg voor een veilig beheer. Vermijd het beschadigen van het asbestmateriaal. Controleer de toestand jaarlijks op wijzigingen.
- Zorg voor een veilig beheer en verwijder dit asbestmateriaal wanneer het bij werken eenvoudig bereikbaar wordt. Controleer de toestand jaarlijks op wijzigingen.
- Voer bijkomende staalname(s) uit.

- Eenvoudige handelingen: enkel door erkend asbestverwijderaar
Deze verwijdermethode valt onder de vorm van eenvoudige handelingen 'enkel door een erkend asbestverwijderaar' conform de VLAREM en de Codex Welzijn op het werk aangezien de kans op schadevorming tijdens de verwijderingswerken zeer groot is. Alle maatregelen opgenomen in de wetgeving moeten strikt nageleefd worden. De toepassing werd beschreven

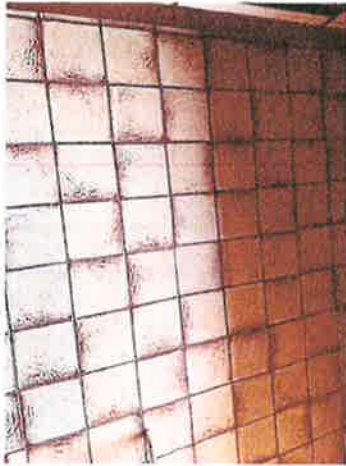
Fiche 4: Lijmlaag - tegel

Permanente beperking

Reden: Er is geen volledige risicobeoordeling mogelijk

Uitleg van de asbestdeskundige: Het bindmiddel gebruikt om de tegels en het tapijt te bevestigen kon niet onderzocht worden, verder zijn de tegels ook niet bemonsterd.

(Asbest)materiaal	In-situ afwerkingslagen - Lijmlaag
Karakterisatie	Asbest (verdacht)
Primaire drager	Vloer

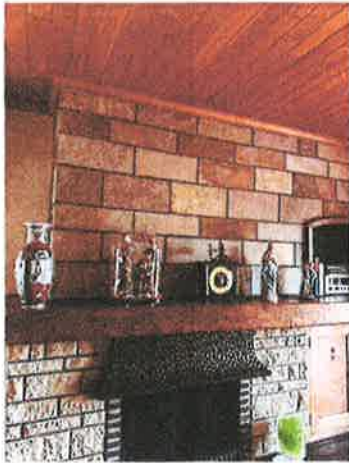
Permanente beperking

Reden: Er is geen volledige risicobeoordeling mogelijk

Uitleg van de asbestdeskundige: De materialen langs de binnenkant van de schouw konden niet onderzocht worden binnen de grenzen van het niet-destructieve onderzoek. Bijgevolg stellen wij hiervoor huidige beperkingsfiche op.

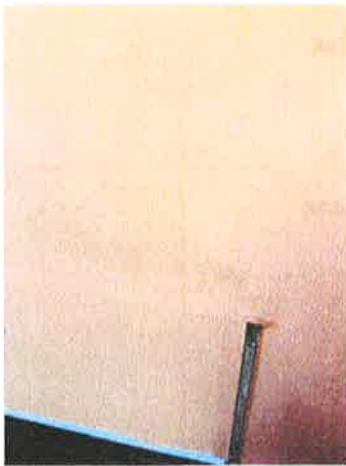
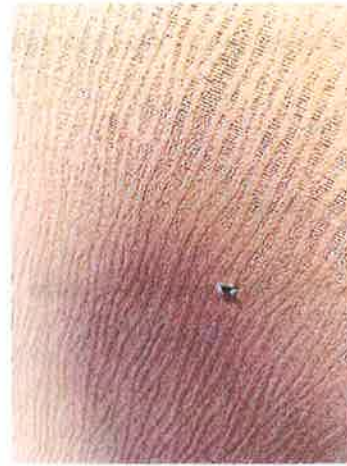
Fiche 6: Pleisterwerk wand

Geen asbest

#	Type	Referentie	Resultaat
6.1	Mengmonster	MM01 Pleisterwerk wand	Geen asbest

Beschrijving	Pleisterwerk wand
Omgeving	Binnen
Primaire drager	Binnenwand
Bindmiddel van materiaal	Gips - kalk
