# Asbestinventarisat attest

Tuinwijk Jan Verhaegen 39, 9820 Merelbeke-Melle

Attestnummer : **20260122-000241.000**

Uitgegeven op : **22.01.2026**

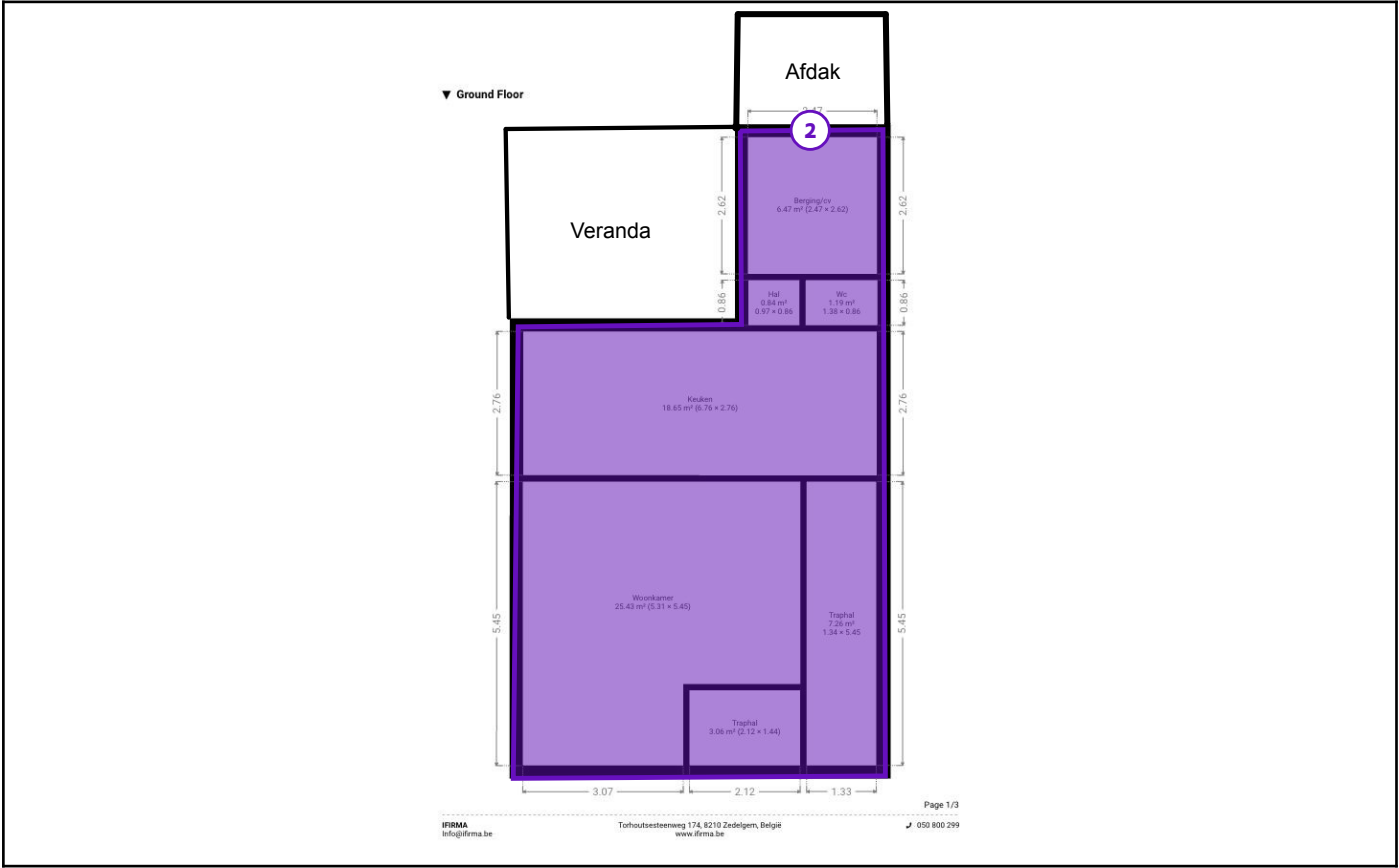
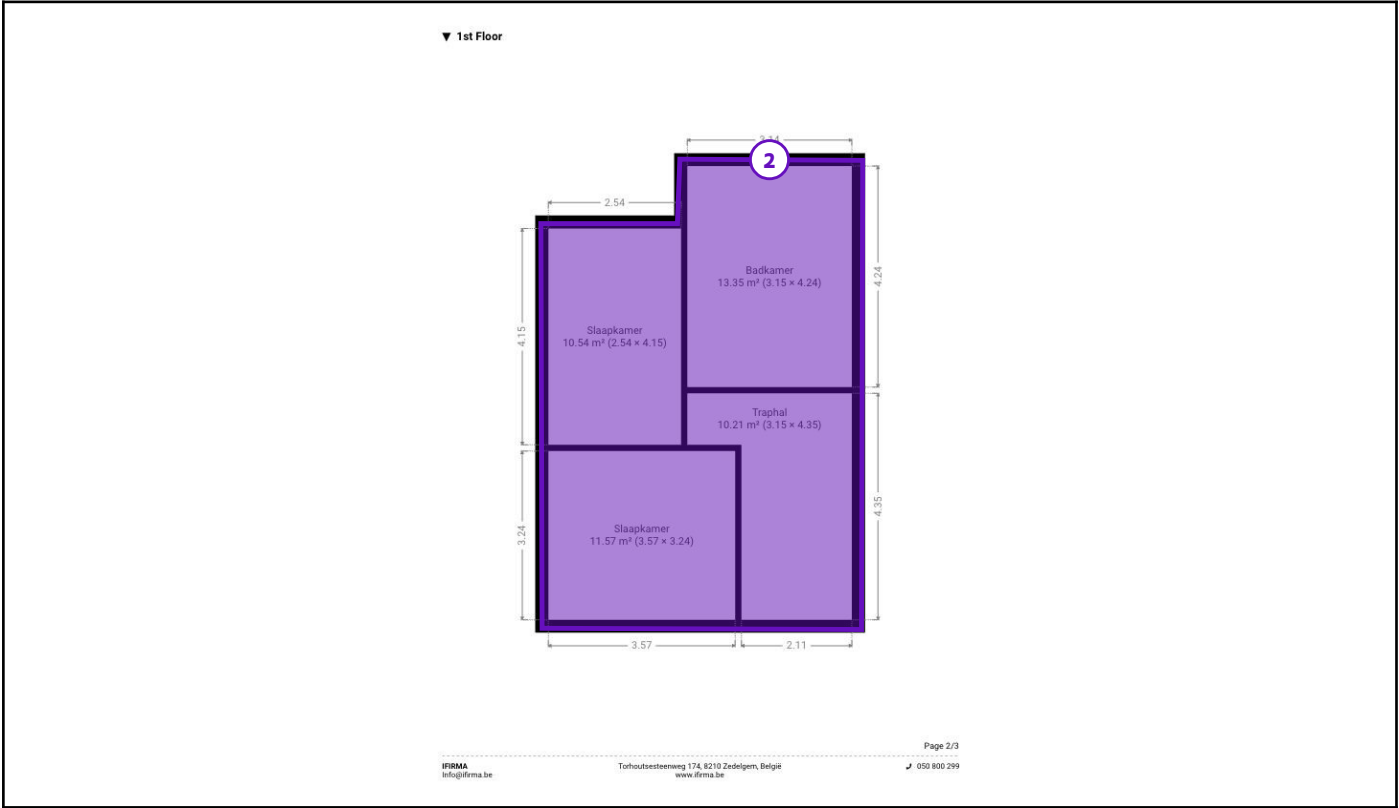
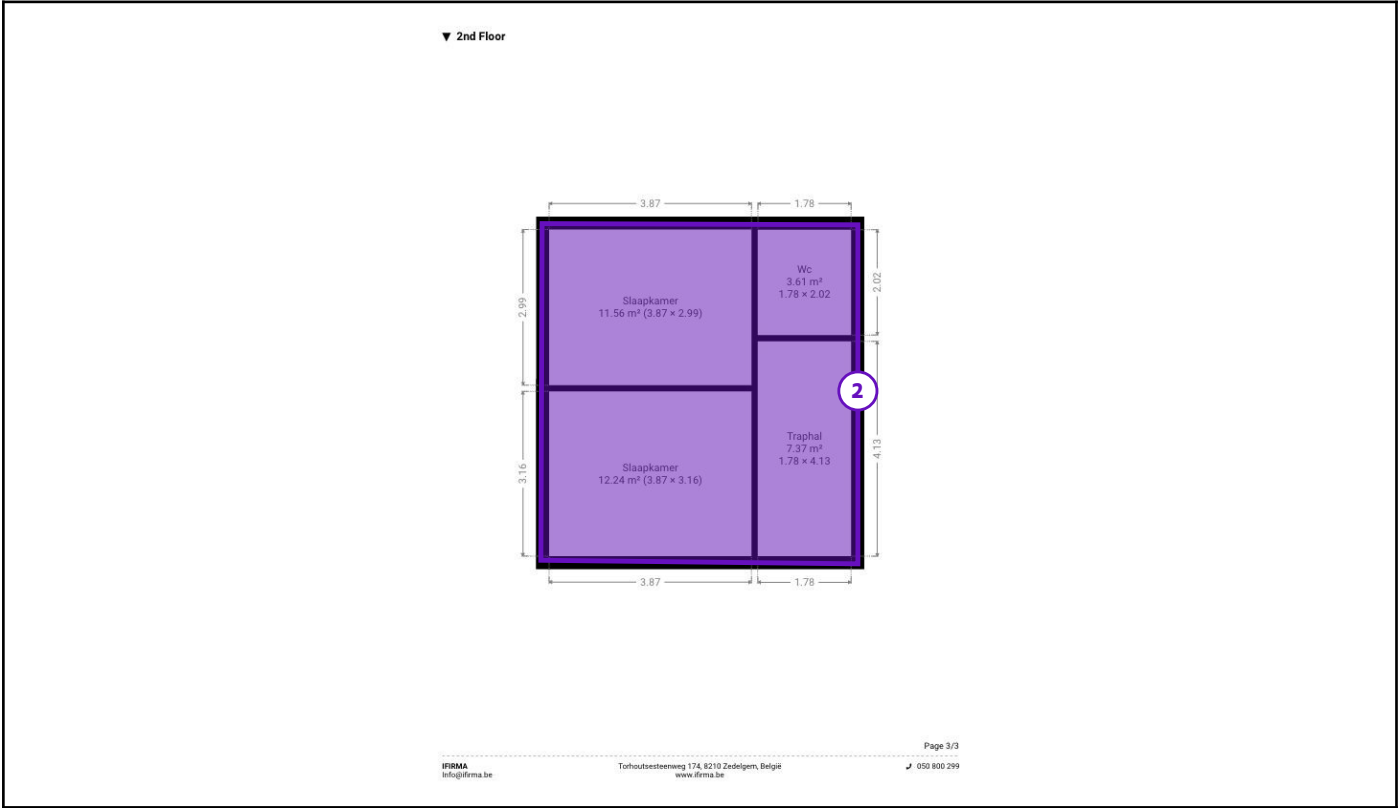
Het plafond in het volledige pand bestaat uit een verlaagd/vals plafond. Er is geen pleisterwerk rechtstreeks aan de plafonds waar te nemen, zonder destructief onderzoek (Wel houtvezelplaten/gipskarton). Bijgevolg kon geen staal genomen worden van het eventueel achterliggende pleisterwerk of eventuele achterliggende asbestverdachte toepassingen.

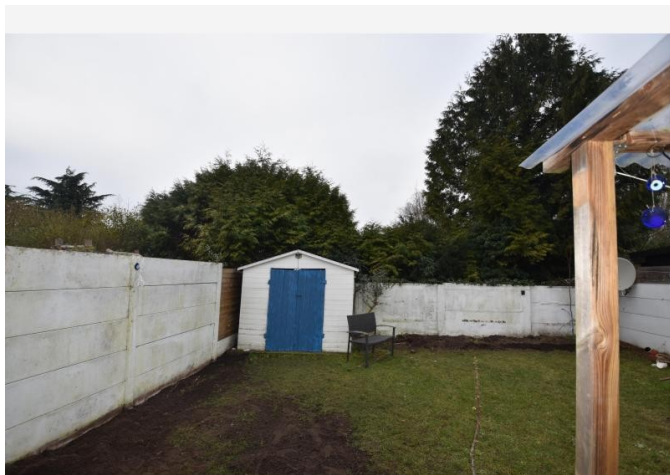
*Situeringsfoto*

### Uitgesloten van inspectie

**Bouwjaar:** 2014

*Constructies gebouwd vanaf 2001 moeten niet onderzocht worden*

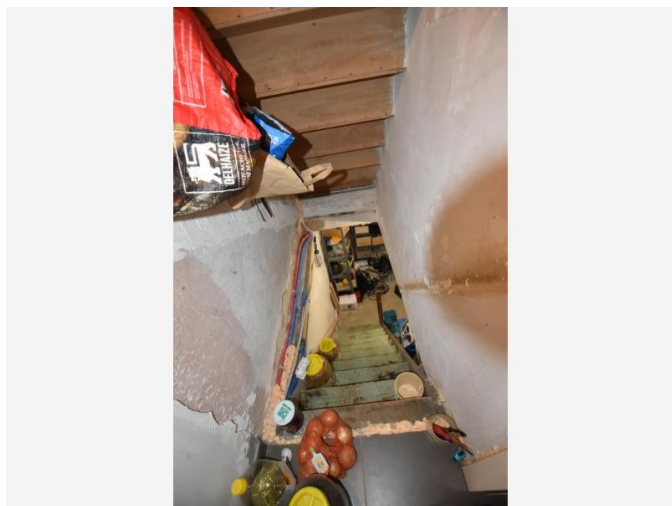
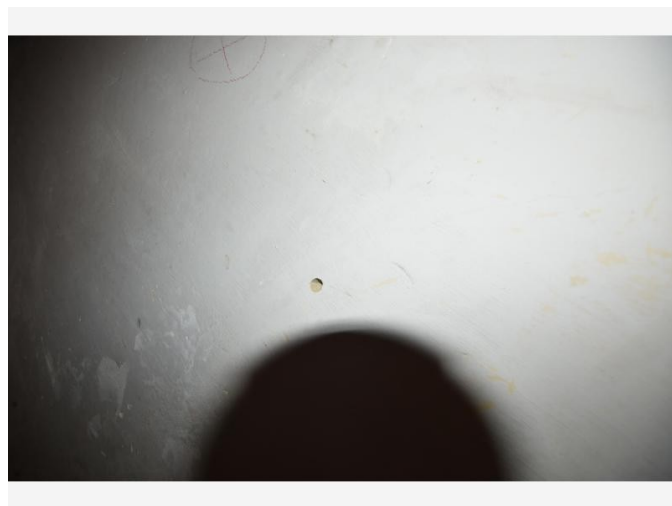
Geen asbest

| # | Type | Referentie | Resultaat |
|---|---|---|---|
| 3.1 | Mengmonster | 130269 - 1 | Geen asbest |

| Opmerking | --> Stalen werden genomen op volgende plaatsen:<br><br>- Natte ruimte (Keuken).<br><br>- Droge ruimte (Woonkamer).<br><br>- Traphal (Kelder).<br><br>--> Er konden geen stalen genomen worden op volgende plaatsen:<br><br>- Stookruimte (Reden: Geen pleisterwerk rechtstreeks aanwezig aan muren in deze ruimte).<br><br>- Traphal (Reden: ***). |

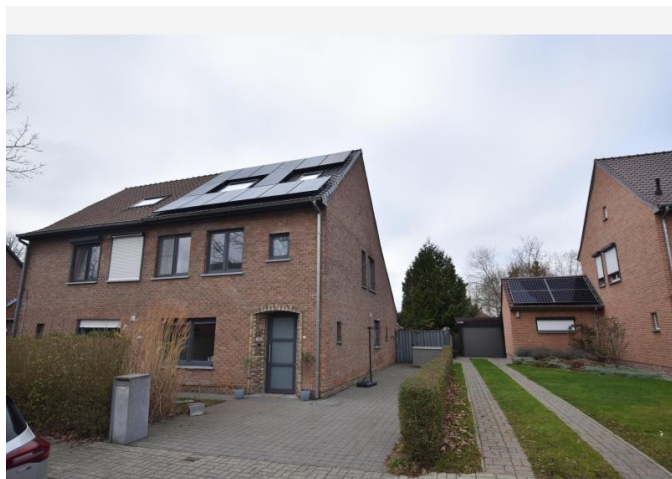
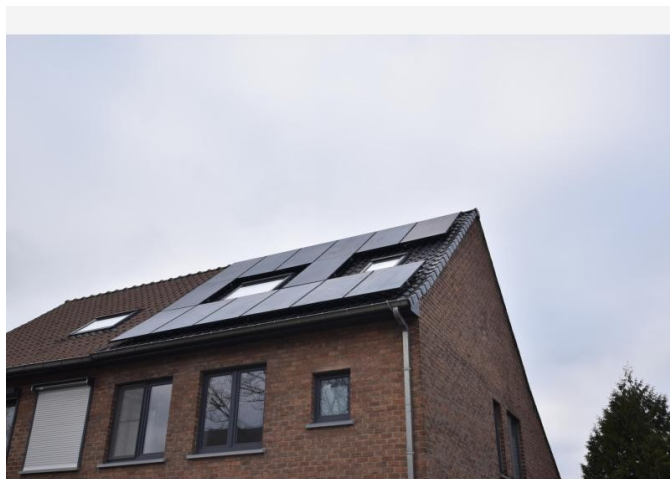
### Fiche 4: Dakbedekking – Niet asbest-verdacht

| Beschrijving | Notitie | Terug te vinden op plannen |
|---|---|---|
| Fiche 4: Dakbedekking - Niet asbest-verdacht | De dakbedekking zijn niet asbestverdachte dakpannen. | Plan 1.7: Grondplan +2 |

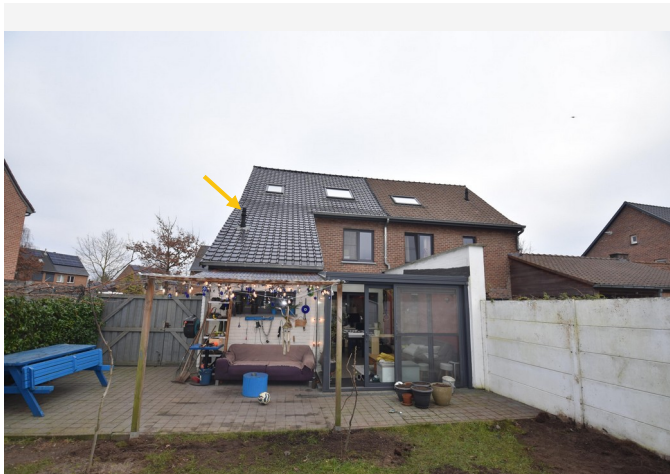
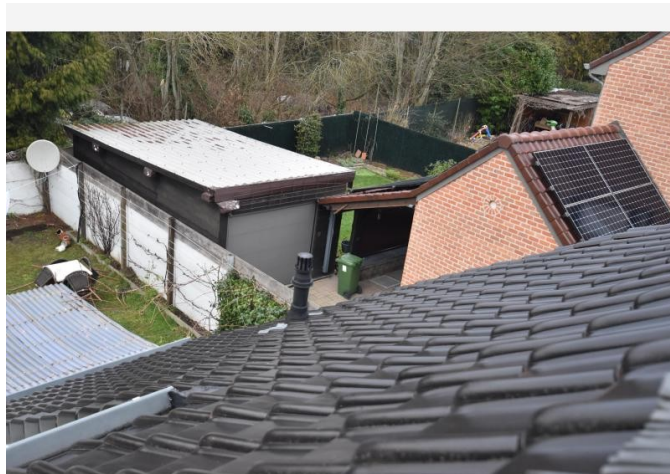
## Fiche 5: Rookgaskanaal - Niet asbest-verdacht

| Beschrijving | Notitie | Terug te vinden op plannen |
|---|---|---|
| Fiche 5: Rookgaskanaal - Niet asbest-verdacht | - | Plan 1.1: Grondplan +0 |

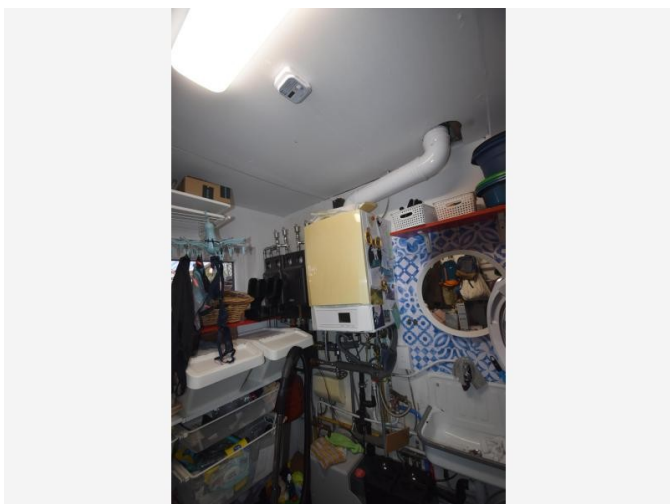
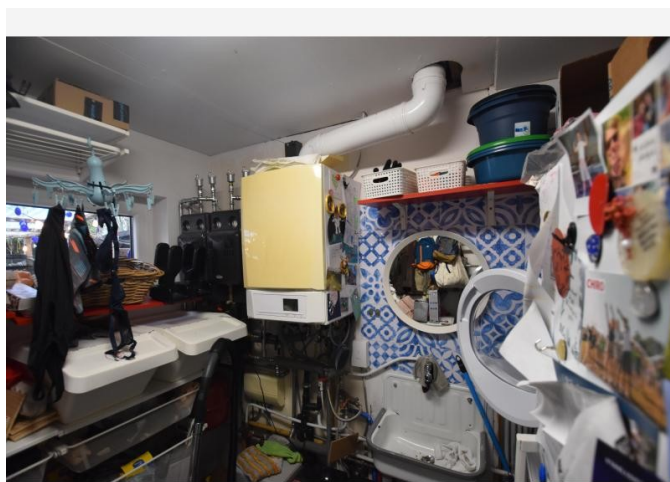
## Fiche 6: Verwarmingsketel (Na 2001)

| Beschrijving | Notitie | Terug te vinden op plannen |
|---|---|---|
| Fiche 6: Verwarmingsketel (Na 2001) | De verwarmingsketel is van na 2001.<br><br>Asbestverdachte materialen (bv: pakkingen, asbestkoord, verbindingen voor buizen of kanalen, brandwerende materialen, etc) kunnen bijgevolg niet in het toestel aanwezig zijn. | Plan 1.1: Grondplan +0 |

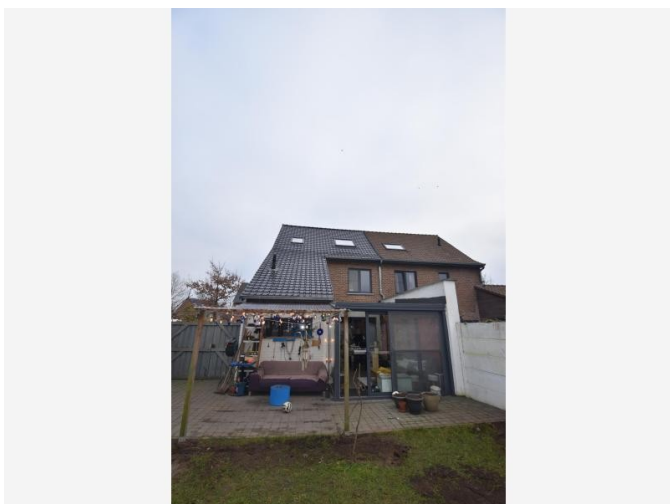
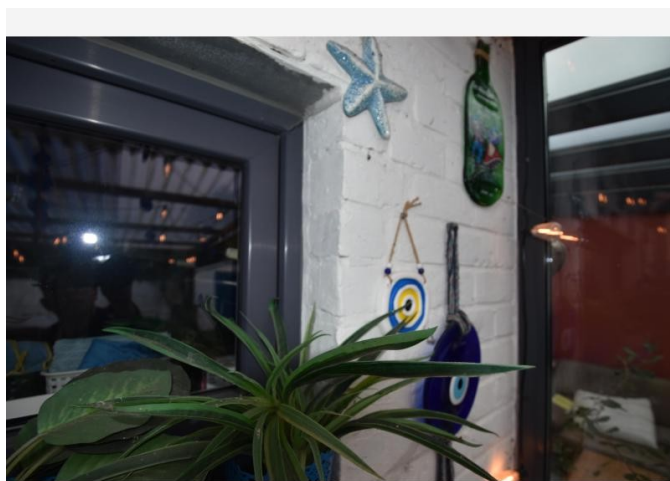
## Fiche 7: Geen verdachte mastiek/kit/stopverf waargenomen

| Beschrijving | Notitie | Terug te vinden op plannen |
|---|---|---|
| Fiche 7: Geen verdachte mastiek/kit/stopverf waargenomen | Bij alle ramen werden geen verdachte mastiek/kit/stopverf waargenomen, wel zachte verende niet-verdachte kit/silicone. | - |

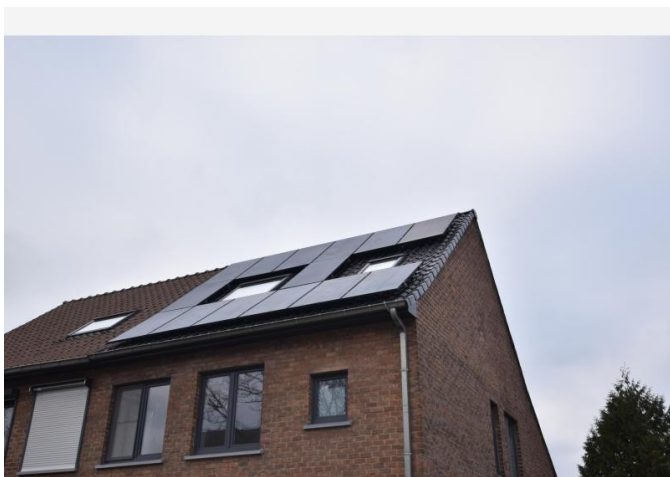
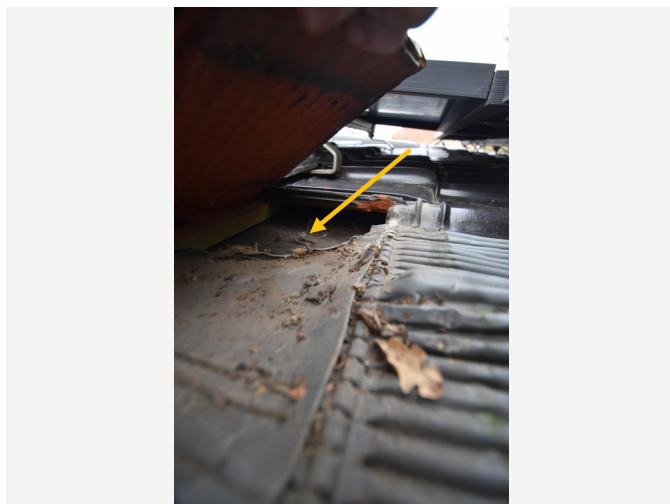
## Fiche 8: Geen verdacht onderdak aanwezig - Schuine daken

| Beschrijving | Notitie | Terug te vinden op plannen |
|---|---|---|
| Fiche 8: Geen verdacht onderdak aanwezig - Schuine daken | - Bij dit pand werd een niet-verdacht onderdak waargenomen, zonder destructief onderzoek (Naar eventuele tussenliggende lagen).<br><br>Materiaal: Doek. | Plan 1.6: Grondplan +2 |
