Asbestinventarisatetest

Steinstraat 86, 9810 Nazareth

Attestnummer : 20241010-000353.000

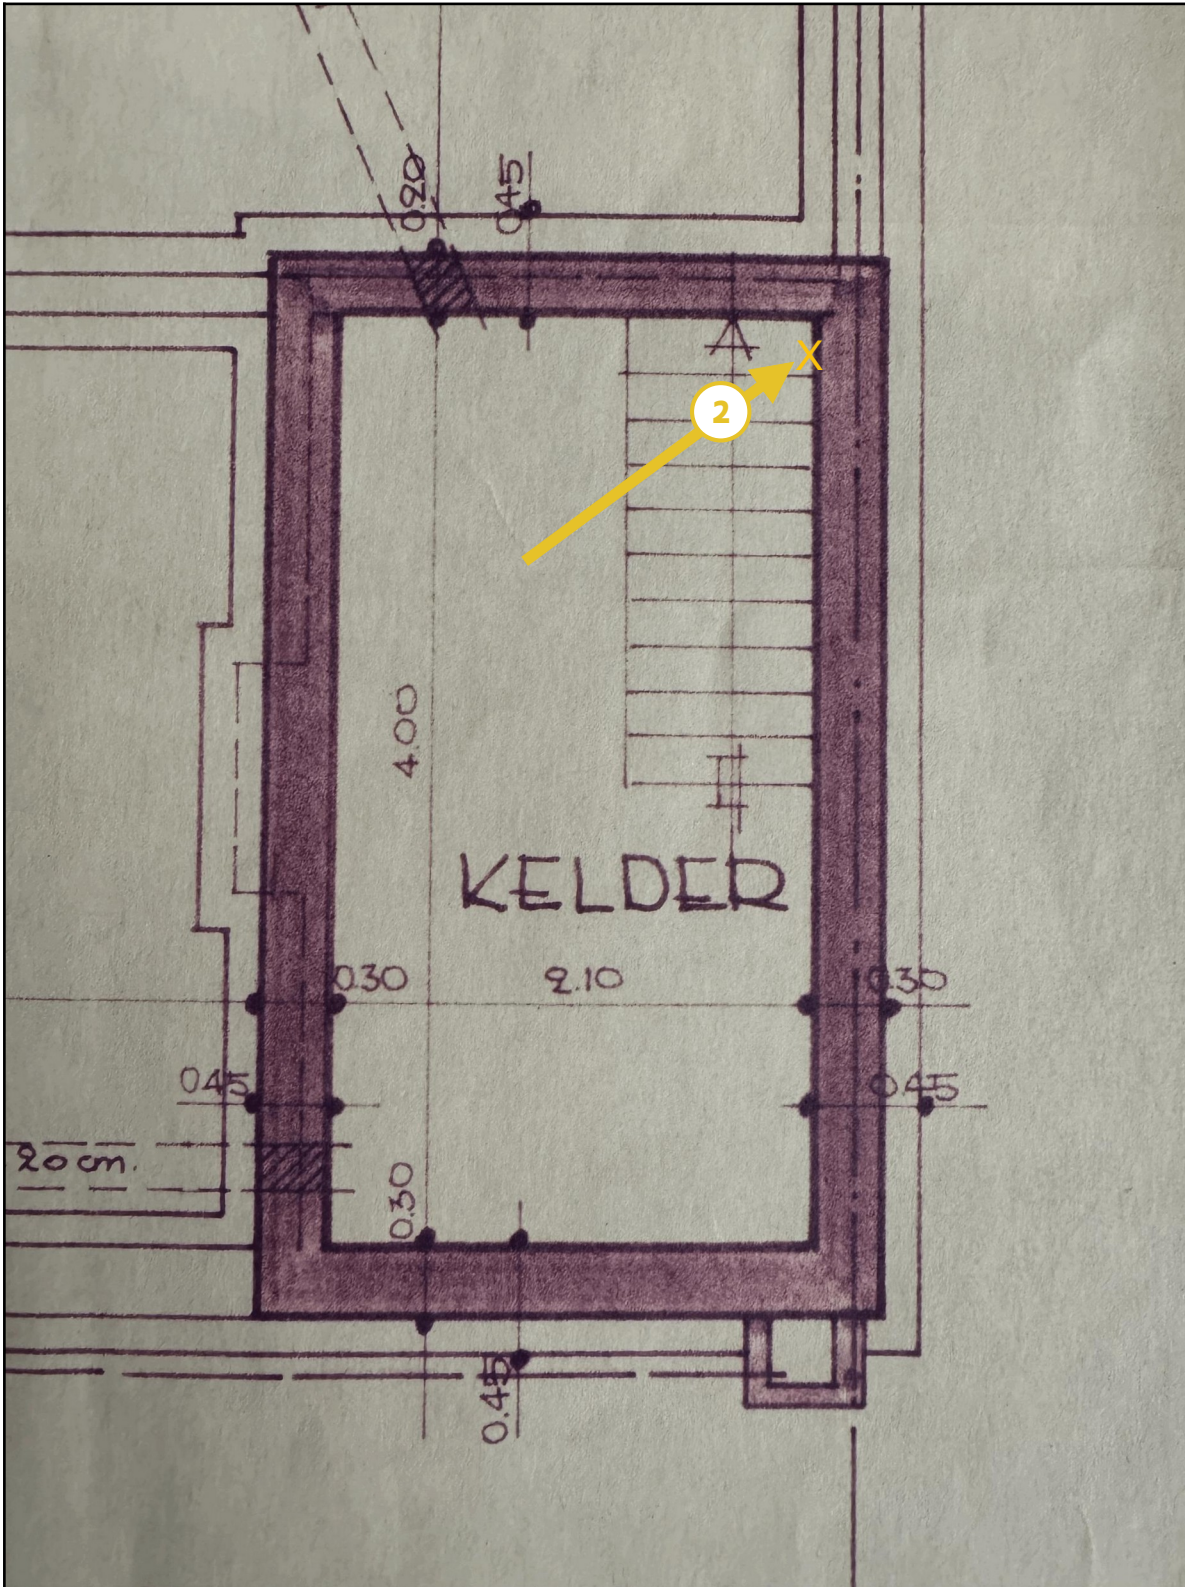
Plan 1.3: Plan kelder

2. Bakeliet

Asbestmateriaal

Zorgvuldig beheren

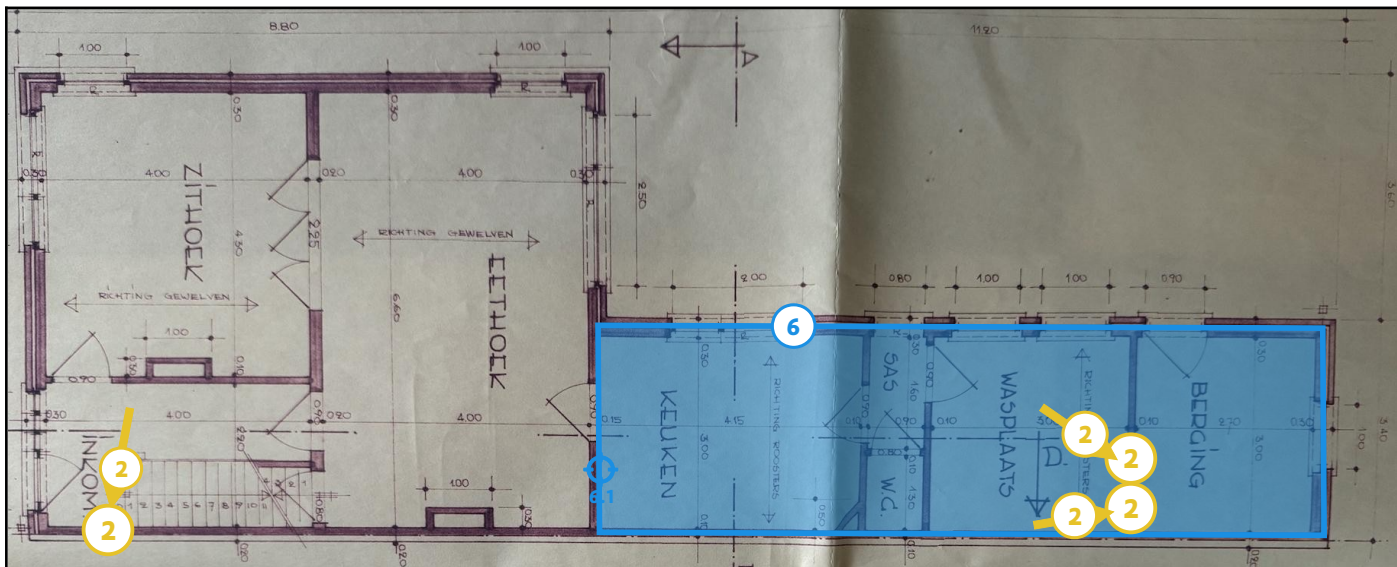
Plan 1.6: Plan gelijkvloers

Beschrijving	Type	Actie
2. Bakeliet	Asbestmateriaal	Zorgvuldig beheren
6. Leien dak boven keuken en bergplaats	Geen asbest	-
6.1 Code: E-24-058934/04	Puntmonster	-

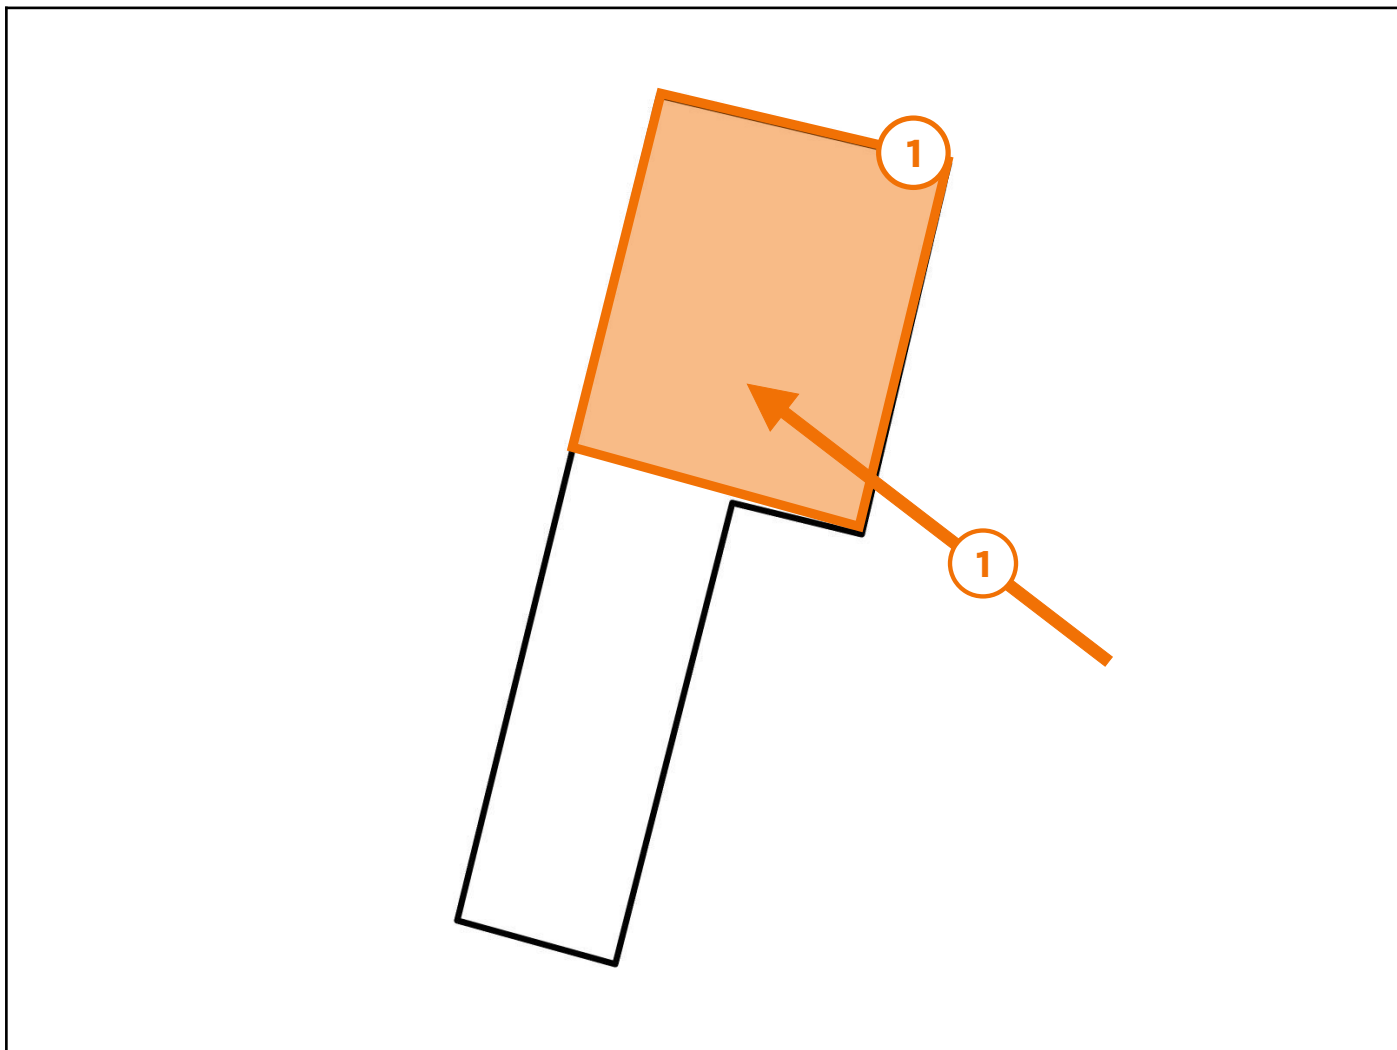
Plan 1.8: Hoofdgebouw plan

Beschrijving	Type	Actie
1. leien dak hoofdgebouw en garage	Asbestmateriaal	Verwijderen

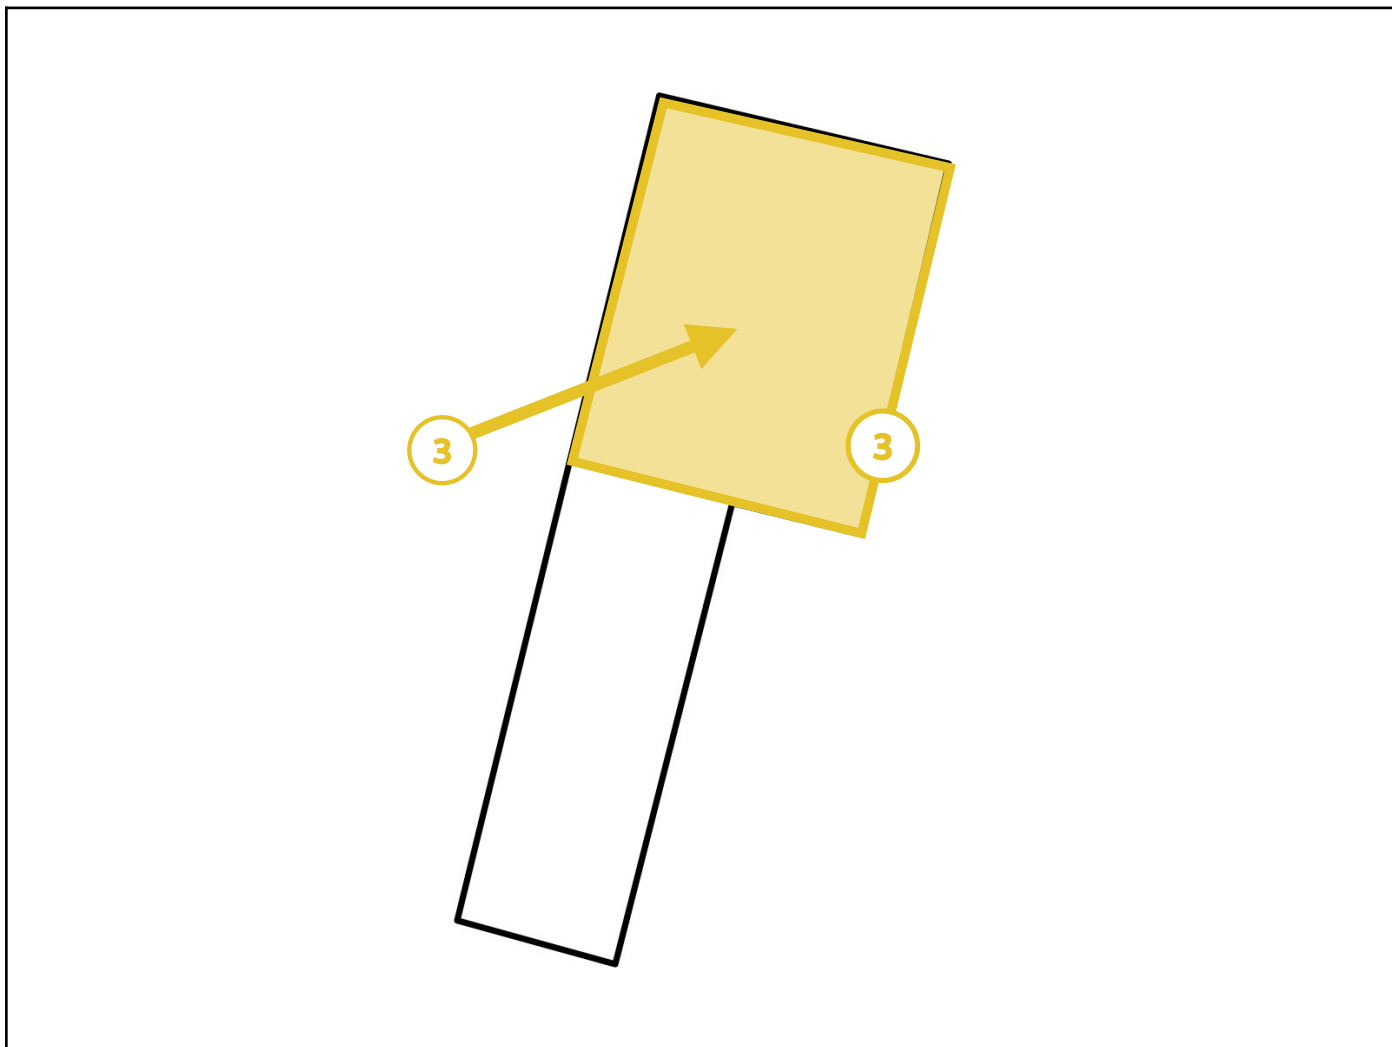
Plan 1.9: Hoofdgebouw plan

Beschrijving	Type	Actie
3. Onderdak	Asbestmateriaal	Zorgvuldig beheren

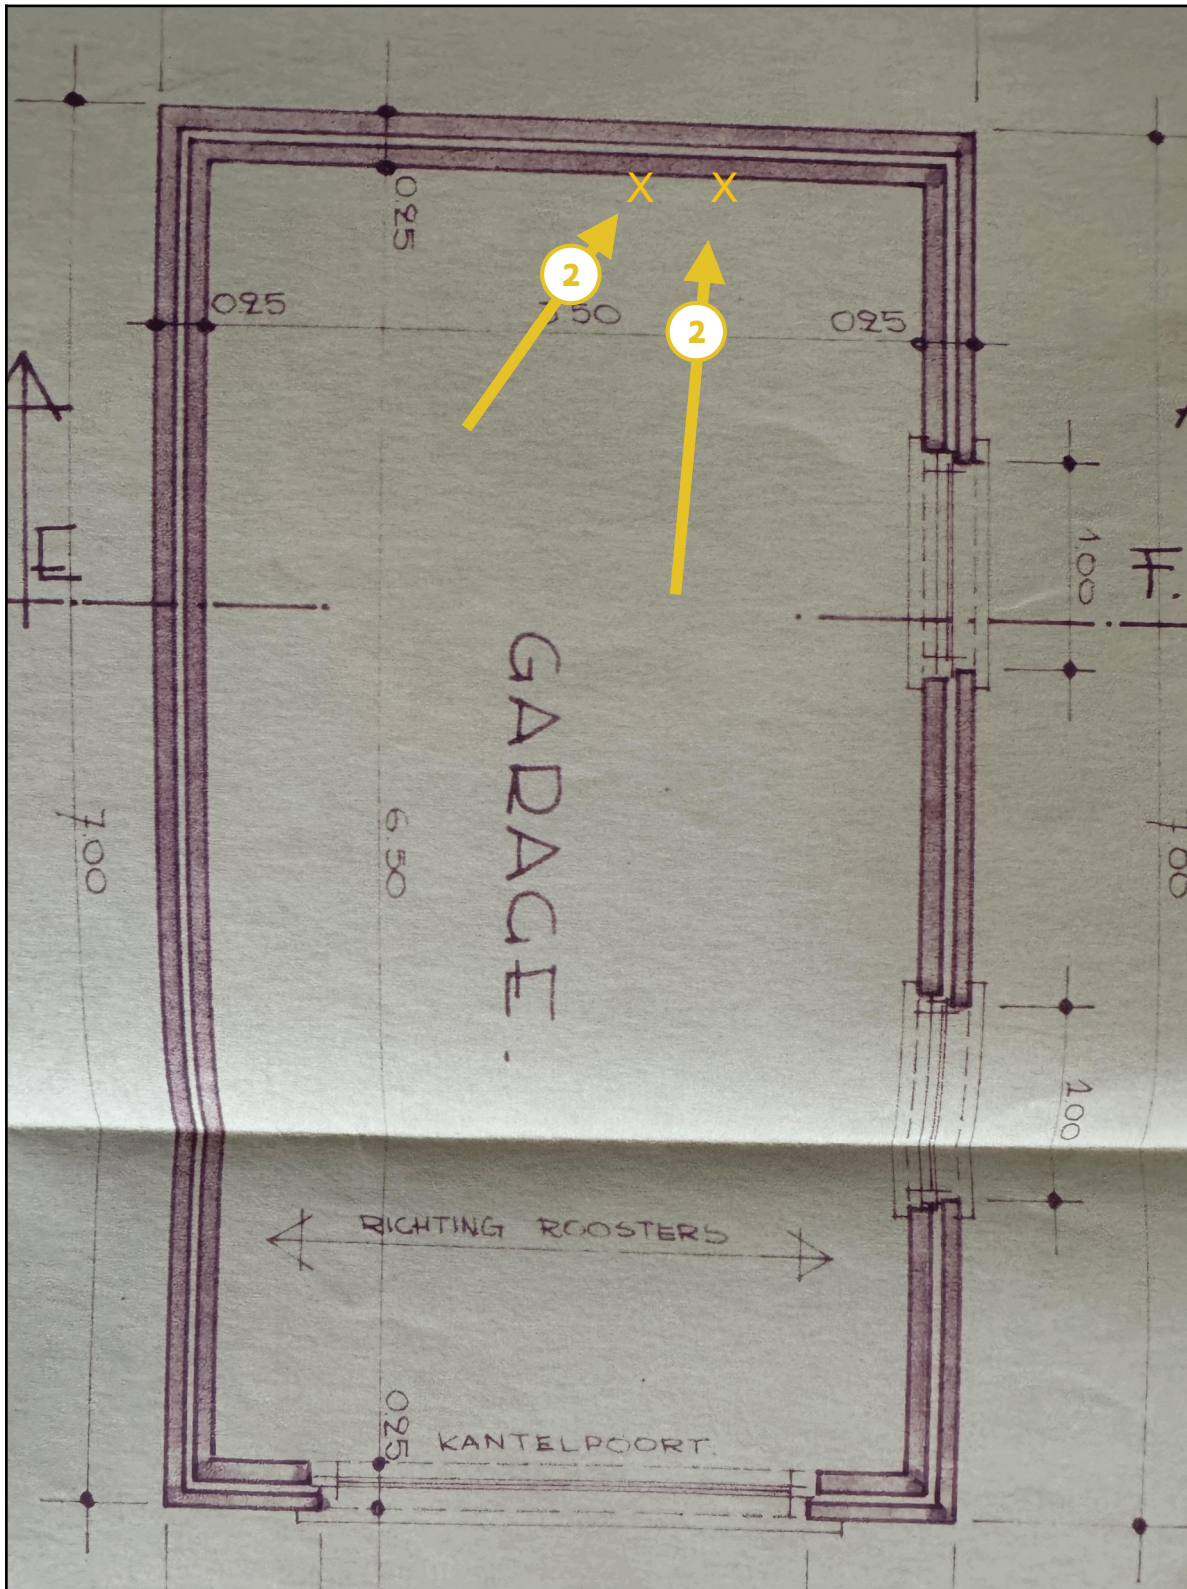
Plan 2.1: Plan garage

2. Bakeliet

Asbestmateriaal

Zorgvuldig beheren

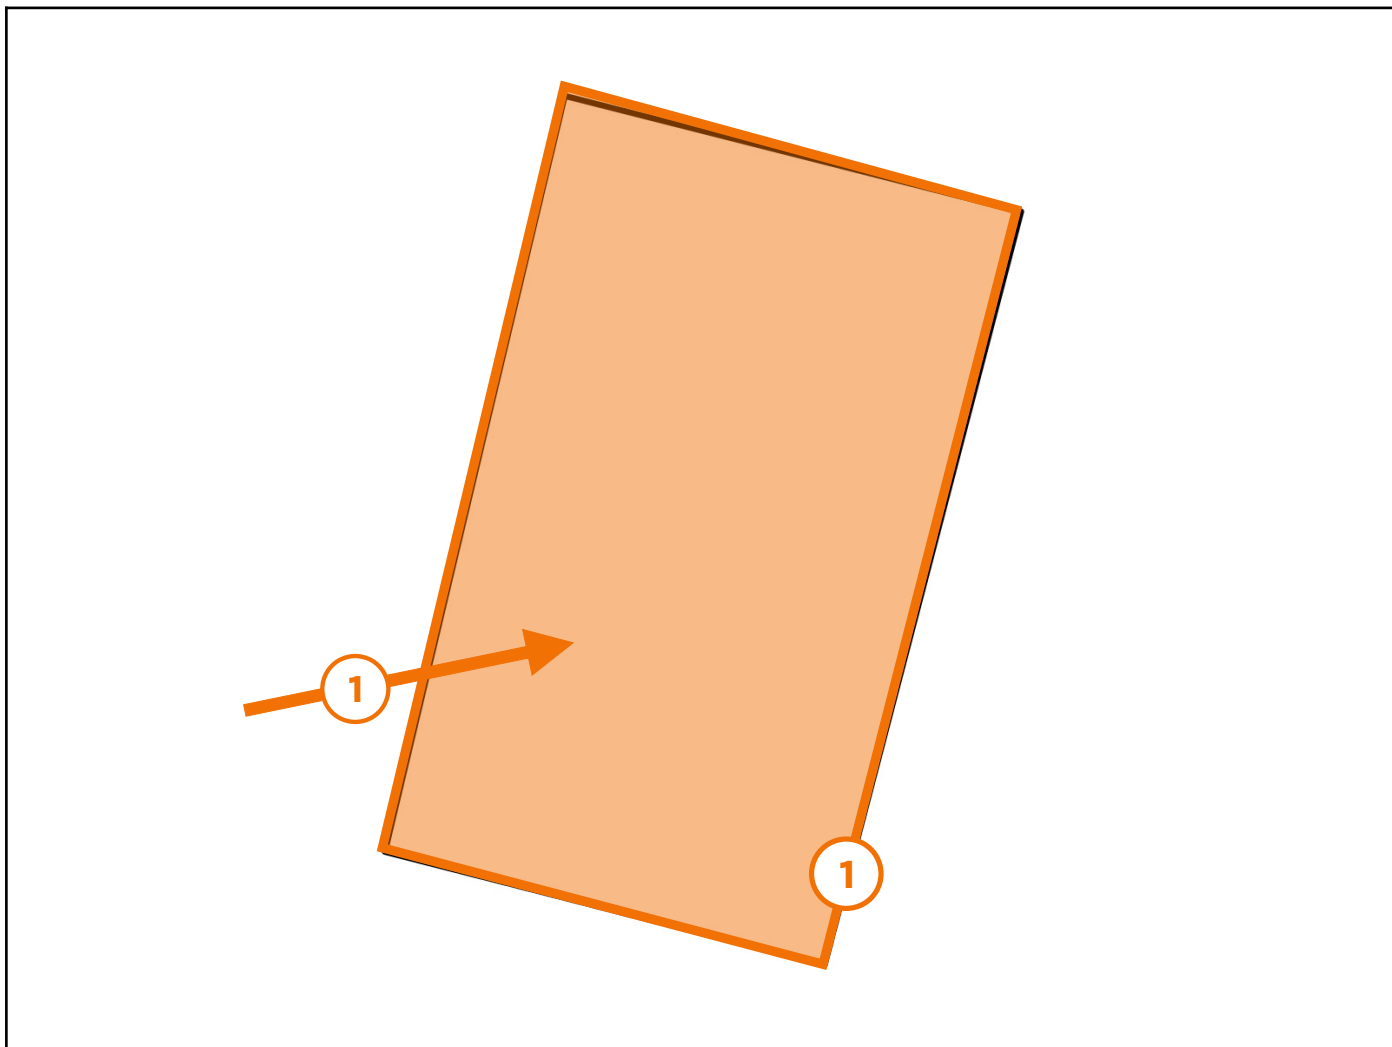
Plan 2.2: Bijgebouw plan

Beschrijving	Type	Actie
1. leien dak hoofdgebouw en garage	Asbestmateriaal	Verwijderen

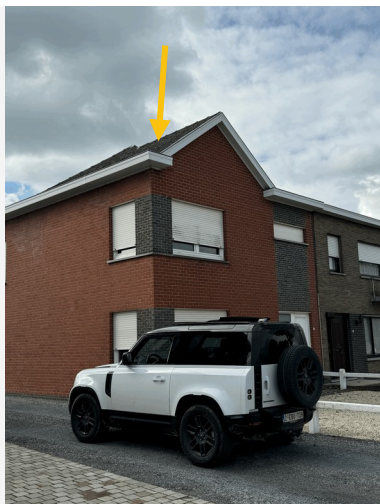
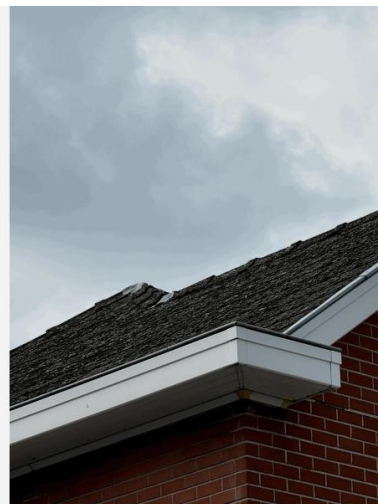
Het asbestmateriaal valt onder de mijlpaal van 2034.

Verwijderen

Eindbeoordeling materiaalrisico	Verhoogd materiaalrisico en/of verhoogde kans op vezelvrijgave
---------------------------------	--

Gebondenheid	Categorie 1: hechtgebonden in oorsprong
Asbestsoort (vezeltype)	Crocidoliet aanwezig
Asbestconcentratie	Laag (< 50%)
Afschermingsgraad van het gehele materiaal	Geheel of deels vrij aan de buitenlucht
Toestand van het materiaal	Matig beschadigd, matig verweerd

Beschrijving	leien dak hoofdgebouw en garage
Omgeving	Buiten
Primaire drager	Schuin dak
Asbestmateriaal	Dak- en gevelbekleding - Lei, shingle
Bindmiddel van asbestmateriaal	Cement
Gebondenheid op basis van bindmiddel	Hecht
Hoeveelheid (oppervlakte - aantal)	<ul style="list-style-type: none">• 90,00 m² - 1 stuk
Totale oppervlakte	90,00 m ²
Eenvoudig bereikbaar	Ja
Bevestigingswijze	<ul style="list-style-type: none">• Geklemd
Identificatiemethode	Vaststelling zonder monsternamen
Destructieve handeling voor identificatie	Nee

- Zorg voor een veilig beheer. Vermijd het beschadigen van het asbestmateriaal. Controleer de toestand jaarlijks op wijzigingen.
- Hemelwater dat afspoelt van asbestcement daken of gevels kan asbestdeeltjes bevatten. Gebruik het enkel voor gesloten circuits (bv. spoelen toiletten). Reinig na het vervangen van het dak of de gevel de dakgoten en regenwaterput of -ton om asbesthoudend sediment of slib te verwijderen

- Eenvoudige handelingen: enkel door erkend asbestverwijderaar
Indien de leien in één geheel verwijderbaar zijn, zonder schade aan het asbesthoudend materiaal te veroorzaken waardoor de vezels kunnen vrijkomen, mag u als doe-het-zelver of eigenaar het asbesthoudende materiaal zelf verwijderen. Dit op voorwaarde dat de veiligheidsmaatregelen worden nageleefd.

Vaak wordt dit werk uitbesteed aan de dakwerker, die beschikt over een erkenning als asbestverwijderaar.

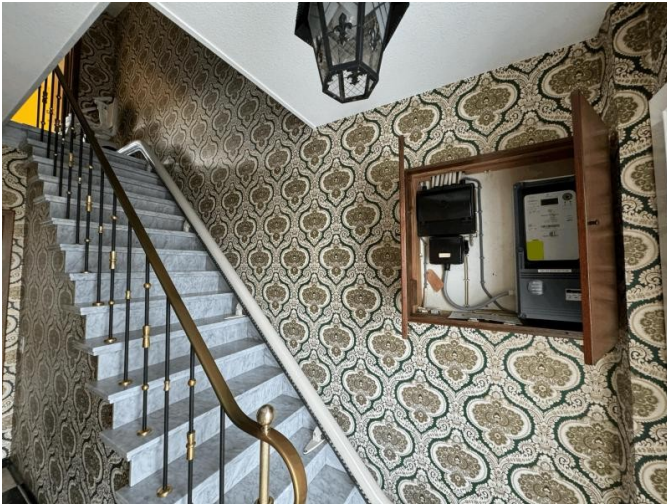
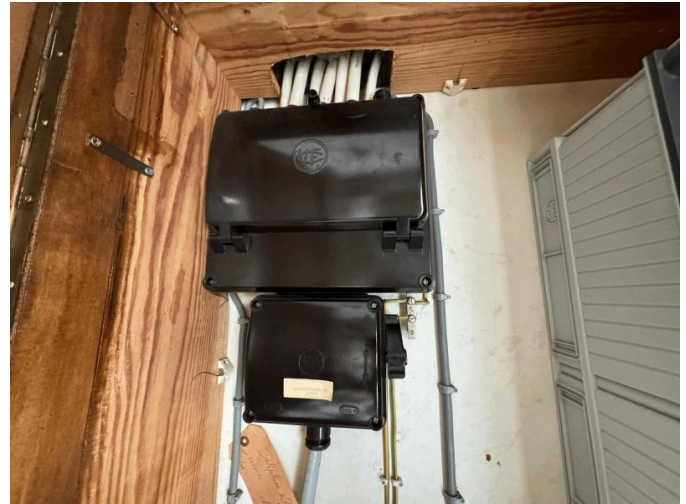
Het asbestmateriaal valt onder de mijlpaal van 2040.

Zorgvuldig beheren

Eindbeoordeling materiaalrisico	Laag materiaalrisico en/of verlaagde kans op vezelvrijgave
---------------------------------	--

Gebondenheid	Categorie 1: hechtgebonden in oorsprong
Asbestsoort (vezeltype)	Crocidoliet aanwezig
Asbestconcentratie	Laag (< 50%)
Afschermingsgraad van het gehele materiaal	Geheel of deels (ook) vrij aan de binnenlucht
Toestand van het materiaal	Onbeschadigd, niet verweerd

Beschrijving	Bakeliet
Omgeving	Binnen
Primaire drager	Communicatie en elektrische infrastructuur en uitrusting
Asbestmateriaal	Plaat, paneel, tablet - Type Bakeliet
Bindmiddel van asbestmateriaal	Kunststof of -hars
Gebondenheid op basis van bindmiddel	Hecht
Hoeveelheid (oppervlakte - dikte - aantal)	• 0,40 m ² - 4,00 cm - 1 stuk
Totaal volume	0,016 m ³
Eenvoudig bereikbaar	Ja
Bevestigingswijze	<ul style="list-style-type: none">• Geklemd• Geschroefd
Identificatiemethode	Vaststelling zonder monstername
Destructieve handeling voor identificatie	Nee

- Geen maatregelen te nemen

- Eenvoudige handelingen: mag via doe-het-zelf of door werknemer(s) met opleidingsattest eenvoudige handelingen

Bij renovatie van de elektrische installaties of vervanging van de meterteller, zal de bevoegde nutsmaatschappij deze meterteller, zelf verwijderen en/of vervangen.

Bij vernieuwing of renovatie van de elektrische installaties, kan of mag de eigenaar of een doe-het-zelver de schakelaars zelf vernieuwen.

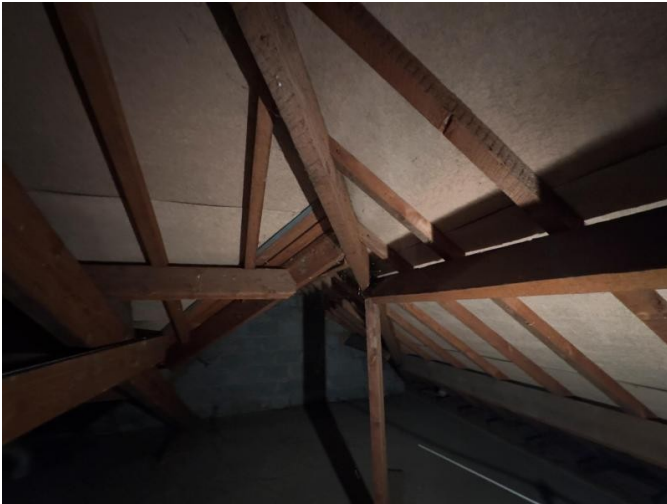
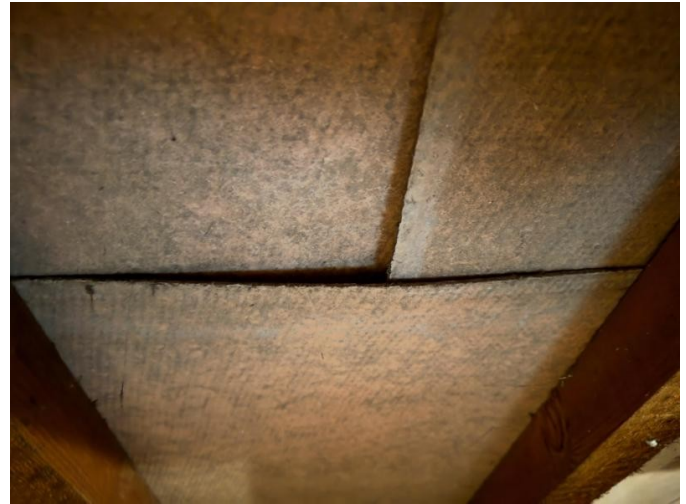
Het asbestmateriaal valt onder de mijlpaal van 2040.

Zorgvuldig beheren

Eindbeoordeling materiaalisico	Laag materiaalisico en/of verlaagde kans op vezelvrijgave
--------------------------------	---

Gebondenheid	Categorie 1: hechtgebonden in oorsprong
Asbestsoort (vezeltype)	Crocidoliet aanwezig
Asbestconcentratie	Laag (< 50%)
Afschermingsgraad van het gehele materiaal	Geheel of deels (ook) vrij aan de binnenlucht
Toestand van het materiaal	Onbeschadigd, niet verweerd

Beschrijving	Onderdak
Omgeving	Binnen
Primaire drager	Schuin dak
Asbestmateriaal	Plaat, paneel, tablet - Type Menuiserite
Bindmiddel van asbestmateriaal	Cement
Gebondenheid op basis van bindmiddel	Hecht
Hoeveelheid (oppervlakte - dikte - aantal)	<ul style="list-style-type: none">• 70,00 m² - 0,50 cm - 1 stuk
Totaal volume	0,35 m ³
Eenvoudig bereikbaar	Nee <ul style="list-style-type: none">• Het asbestmateriaal is bedekt (uitgezonderd laag verf, coating, behang, kunststof, textiel) en het wegnemen van het bedekkende materiaal kan niet zonder het bedekkende materiaal te beschadigen.
Bevestigingswijze	<ul style="list-style-type: none">• Geklemd
Identificatiemethode	Vaststelling zonder monstername
Destructieve handeling voor identificatie	Nee

- Zorg voor een veilig beheer. Vermijd het beschadigen van het asbestmateriaal. Controleer de toestand jaarlijks op wijzigingen.
- Hemelwater dat afspoelt van asbestcement daken of gevels kan asbestdeeltjes bevatten. Gebruik het enkel voor gesloten circuits (bv. spoelen toiletten). Reinig na het vervangen van het dak of de gevel de dakgoten en regenwaterput of -ton om asbesthoudend sediment of slib te verwijderen

- Eenvoudige handelingen: mag via doe-het-zelf of door werknemer(s) met opleidingsattest eenvoudige handelingen
Indien de leien in één geheel verwijderbaar zijn, zonder schade aan het asbesthoudend materiaal te veroorzaken waardoor de vezels kunnen vrijkomen, mag u als doe-het-zelver of eigenaar het asbesthoudende materiaal zelf verwijderen. Dit op voorwaarde dat de veiligheidsmaatregelen worden nageleefd.

Vaak wordt dit werk uitbesteed aan de dakwerker, die beschikt over een erkenning als asbestverwijderaar.

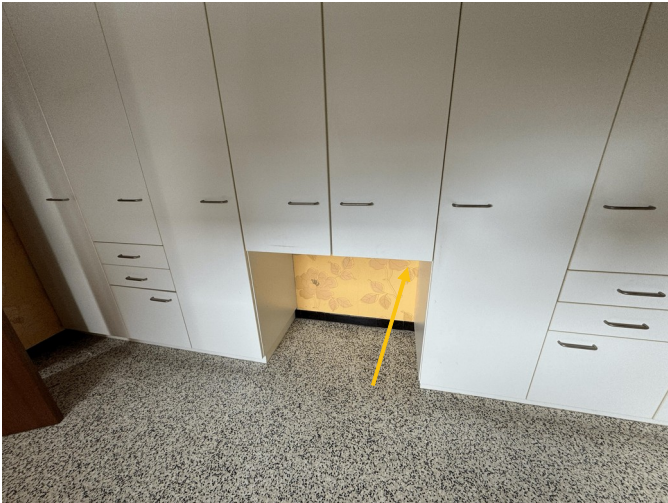
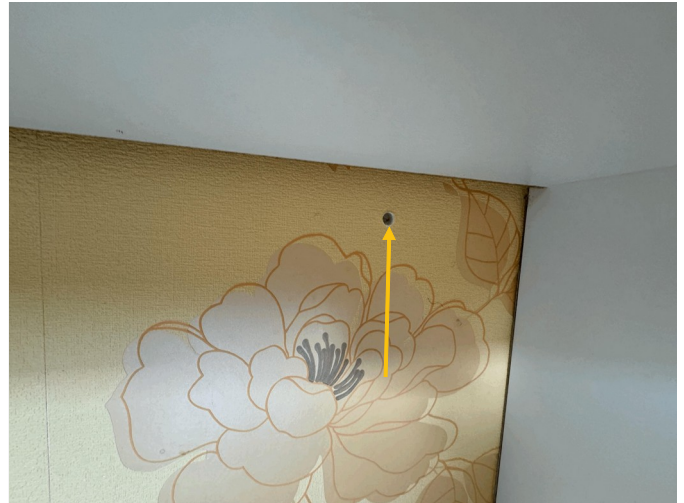
Fiche 4: Pleisterwerk muren

Geen asbest

#	Type	Referentie	Resultaat
4.1	Mengmonster	E-24-058934/02	Geen asbest

Beschrijving	Pleisterwerk muren
Omgeving	Binnen
Primaire drager	Binnenwand
Bindmiddel van materiaal	Gips - kalk
Gebondenheid op basis van bindmiddel	Niet-hechtgebonden
Hoeveelheid (oppervlakte - dikte - aantal)	• 240,00 m ² - 0,50 cm - 1 stuk
Totaal volume	1,20 m ³
Identificatiemethode	Vaststelling met monsternamen
Destructieve handeling voor identificatie	Nee
Opmerking	Volgende staalnames werden genomen: - in een natte ruimte: keuken: pleisterwerk aanwezig - in een individuele ruimte: zithoek; pleisterwerk aanwezig - in een trappenhal: pleisterwerk aanwezig - in de stookruimte: geen pleisterwerk aanwezig

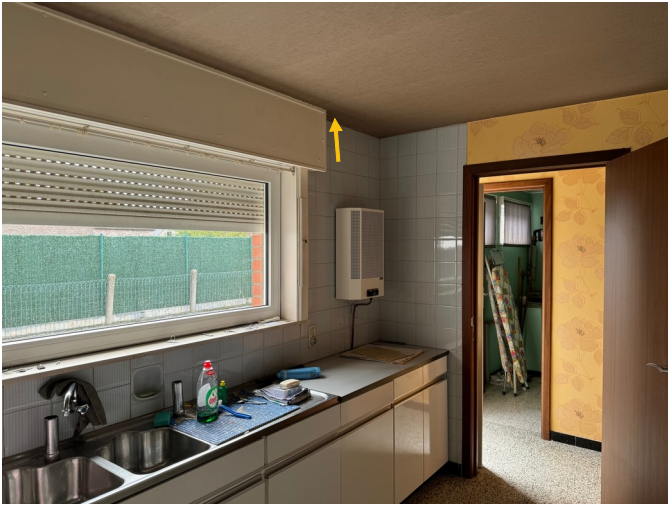
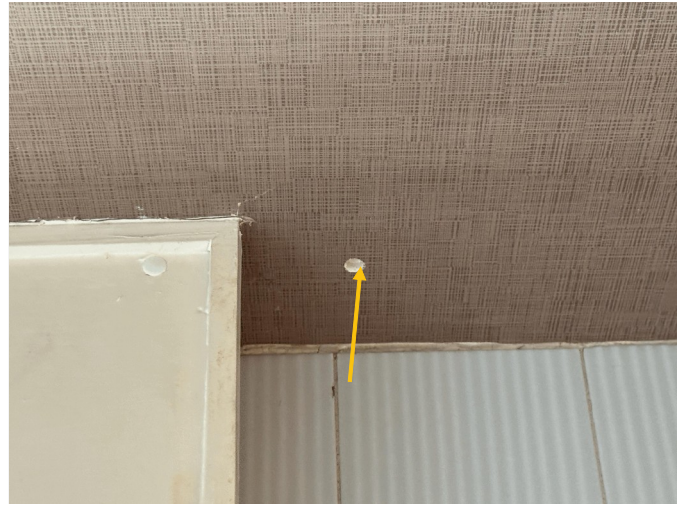
Fiche 5: Pleisterwerk plafond

Geen asbest

#	Type	Referentie	Resultaat
5.1	Mengmonster	E-24-058934/01	Geen asbest

Beschrijving	Pleisterwerk plafond
Omgeving	Binnen
Primaire drager	Binnenwand
Bindmiddel van materiaal	Gips - kalk
Gebondenheid op basis van bindmiddel	Niet-hechtgebonden
Hoeveelheid (oppervlakte - dikte - aantal)	• 100,00 m ² - 0,60 cm - 1 stuk
Totaal volume	0,60 m ³
Identificatiemethode	Vaststelling met monsternamen
Destructieve handeling voor identificatie	Nee
Opmerking	Volgende staalnames werden genomen: - in een natte ruimte: keuken: pleisterwerk aanwezig - in een individuele ruimte: leefruimte; pleisterwerk aanwezig - in een trappenhal: pleisterwerk aanwezig - in de stookruimte: geen pleisterwerk aanwezig

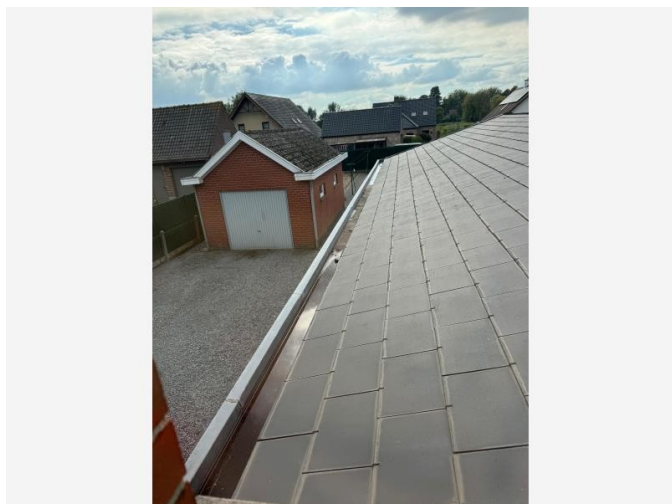
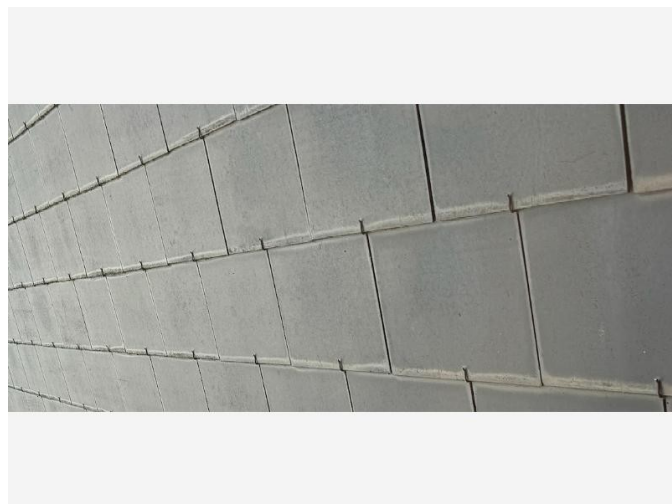
Geen asbest

#	Type	Referentie	Resultaat
6.1	Puntmonster	E-24-058934/04	Geen asbest

Beschrijving	Leien dak boven keuken en bergplaats
Omgeving	Binnen
Primaire drager	Schuin dak
Bindmiddel van materiaal	Cement
Gebondenheid op basis van bindmiddel	Hecht
Hoeveelheid (oppervlakte - aantal)	<ul style="list-style-type: none">• 45,00 m² - 1 stuk
Totale oppervlakte	45,00 m ²
Identificatiemethode	Vaststelling met monsternamen
Destructieve handeling voor identificatie	Nee

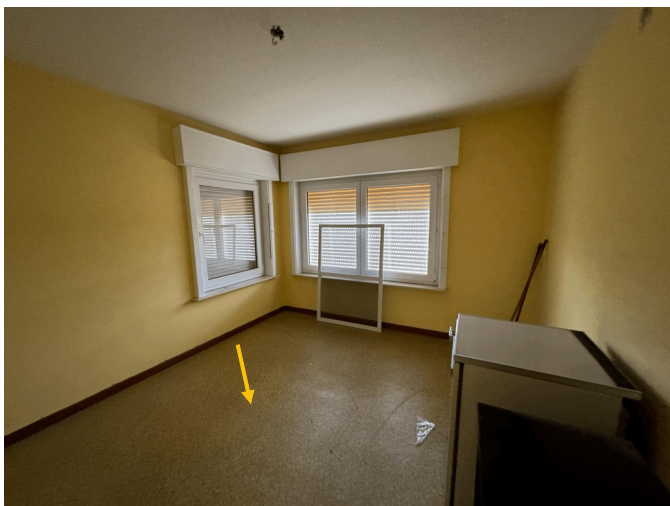
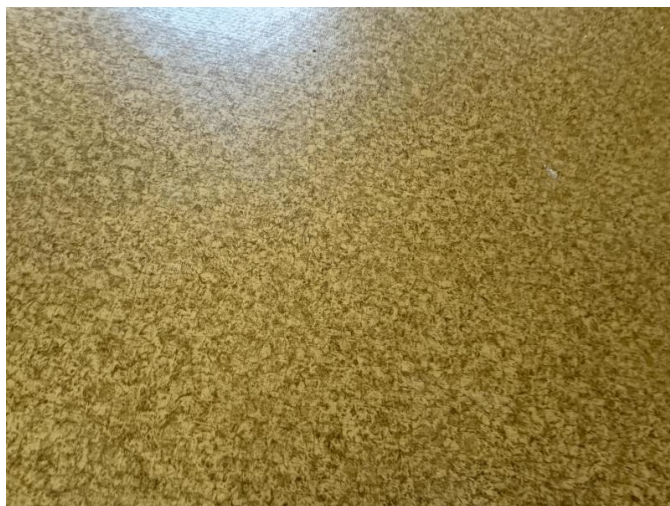
Fiche 7: Vinyl eerste verdieping

Geen asbest

#	Type	Referentie	Resultaat
7.1	Puntmonster	E-24-058934/03	Geen asbest

Beschrijving	Vinyl eerste verdieping
Omgeving	Binnen
Primaire drager	Vloer
Bindmiddel van materiaal	Karton - papier - viltachtig
Gebondenheid op basis van bindmiddel	Niet-hechtgebonden
Hoeveelheid (oppervlakte - aantal)	• 50,00 m ² - 1 stuk
Totale oppervlakte	50,00 m ²
Identificatiemethode	Vaststelling met monstername
Destructieve handeling voor identificatie	Nee
