Asbestinventarisatetest

Prins Leopoldstraat 24, 2070 Zwijndrecht

Attestnummer : 20240722-000280.000

Uitgegeven op : 22.07.2024

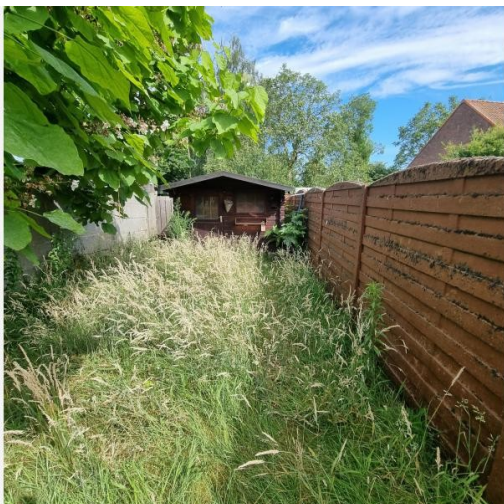
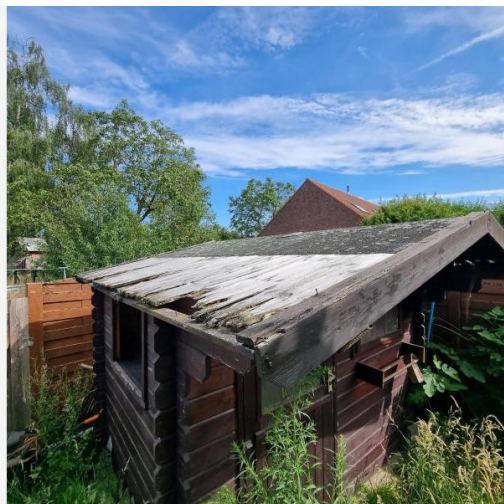
Beschrijving	Type	Actie
1. Roofing platdak - geen staalname	Asbestmateriaal	Verwijderen

Eindbeoordeling materiaalrisico	Verhoogd materiaalrisico en/of verhoogde kans op vezelvrijgave
---------------------------------	--

Gebondenheid	Categorie 1: hechtgebonden in oorsprong
Asbestsoort (vezeltype)	Alleen chrysotiel
Asbestconcentratie	Laag (< 50%)
Afschermingsgraad van het gehele materiaal	Geheel of deels vrij aan de buitenlucht
Toestand van het materiaal	Matig beschadigd, matig verweerd

Beschrijving	Roofing platdak - geen staalname
Omgeving	Buiten
Primaire drager	Plat dak
Asbestmateriaal	Dak- en gevelbekleding - Roofing
Bindmiddel van asbestmateriaal	Bitumen (roofing, teer, asfalt)
Gebondenheid op basis van bindmiddel	Hecht
Hoeveelheid (oppervlakte - aantal)	<ul style="list-style-type: none">• 8,00 m² - 1 stuk
Totale oppervlakte	8,00 m ²
Eenvoudig bereikbaar	Ja
Bevestigingswijze	<ul style="list-style-type: none">• Verlijmd, ingegoten, versmeerd
Identificatiemethode	Vaststelling zonder monstername Motivatie: Op vraag van de eigenaar-opdrachtgever werd geen monstername uitgevoerd
Destructieve handeling voor identificatie	Nee
Opmerking	Als de roofing wordt vernieuwd kan er eerst een staal genomen worden om na te gaan of het verdacht materiaal effectief asbesthoudend is. Vervolgens kan de aannemer met kennis van eenvoudige handeling het materiaal correct verhandelen.

- Verwijder dit asbestmateriaal zo snel mogelijk. Volg de toestand goed op.

- Eenvoudige handelingen: mag via doe-het-zelf of door werknemer(s) met opleidingsattest eenvoudige handelingen
Asbest buiten een gebouw: Bevindt het asbest zich buiten uw woning of gebouw? Dan mag u de volgende toepassingen zelf wegnemen: hechtgebonden asbest dat niet beschadigd is; hechtgebonden asbest dat wel beschadigd is en waarbij er vrije asbestvezels zichtbaar zijn. Een beschadigde asbesttoepassing of asbest in slechte staat kan makkelijk verder breken of vergruizen. Er komen dan schadelijke asbestvezels vrij die ingeademd kunnen worden. De volgende asbesthoudende materialen mag u als particulier of zelfstandige zelf verwijderen, ongeacht of ze zich binnen of buiten bevinden: dichtingen of pakkingen; koorden en andere geweven materialen; remvoeringen of gelijkaardige toepassingen.

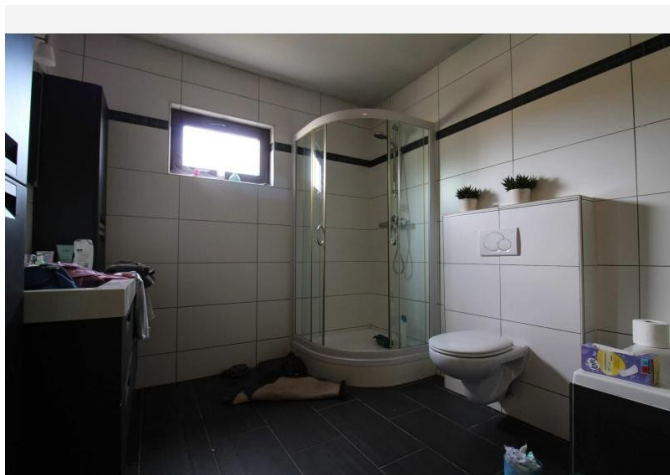
De tegels konden niet verder onderzocht worden naar verlijming van de tegel. Dit behoort tot destructief onderzoek en dit is niet noodzakelijk voor dit attest. Bij het verwijderen van de tegels moet er aandacht worden gegeven dat er mogelijk asbestverdacht lijm werd gebruikt voor de bevestiging.

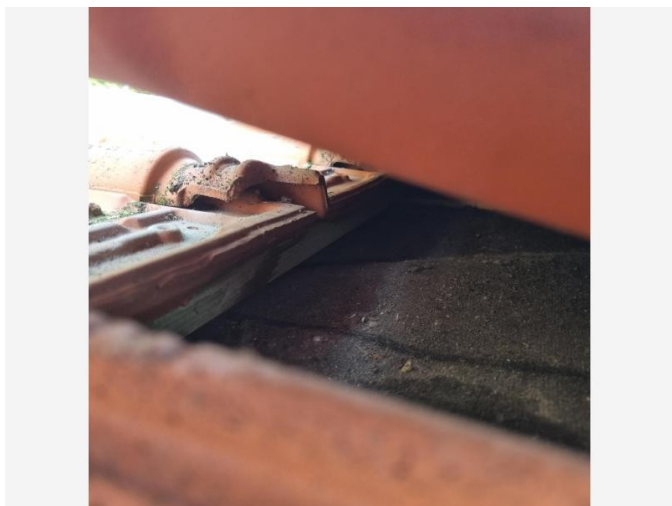
Onderdak woning doek, niet asbestverdacht

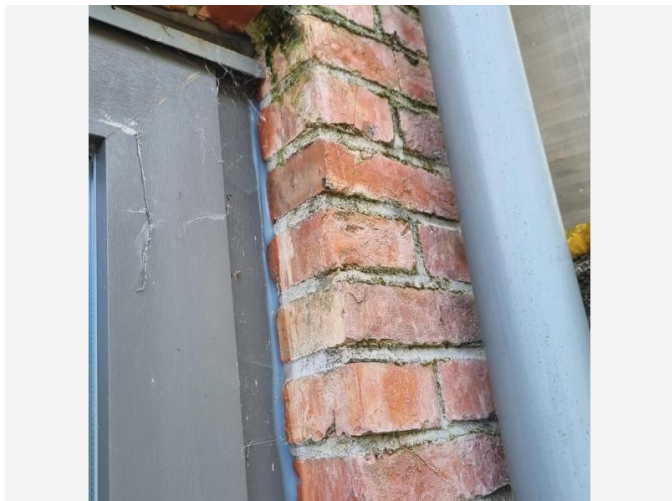
Fiche 4: Geen verdachte mastiek tussen raam en metselwerk

Er is geen verdachte mastiek aanwezig tussen de ramen en gevelmetselwerk.

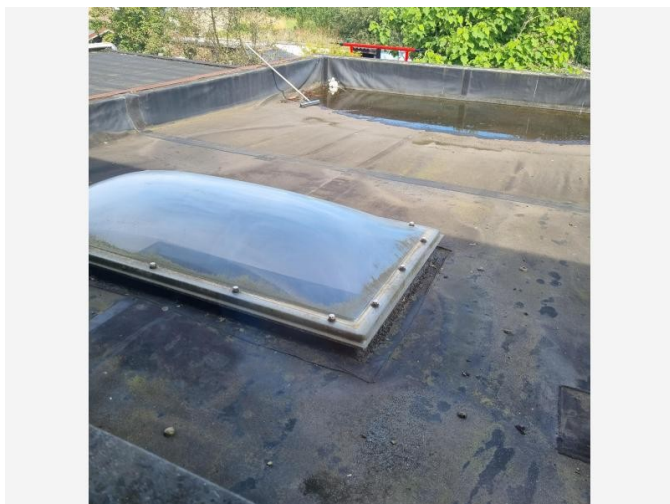
Het platdak is opgebouwd uit EPDM. Dit materiaal is niet asbestverdacht.

Er is wel geen zicht over nog oude dakbedekkingen eronder aanwezig zijn. Dit behoort tot destructief onderzoek en is niet noodzakelijk voor attest. Wees wel aandachtig indien je de dakconstructie aanpakt dat er nog mogelijks oude asbestverdachte onderlagen kunnen aanwezig zijn (indien de constructie is opgetrokken voor 2001).

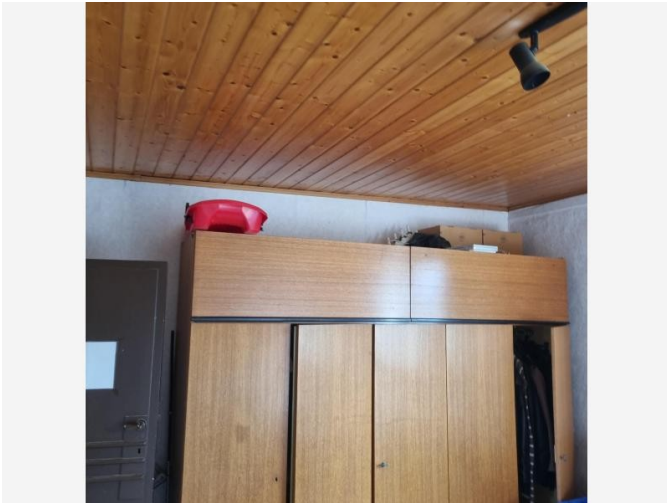
Het is niet zichtbaar of hier nog pleisterwerk aanwezig is onder het materiaal, dit is destructief onderzoek en niet noodzakelijk voor dit attest. Bij het constateren van oud pleisterwerk bij afname van het materiaal moet er eerst stalen genomen worden

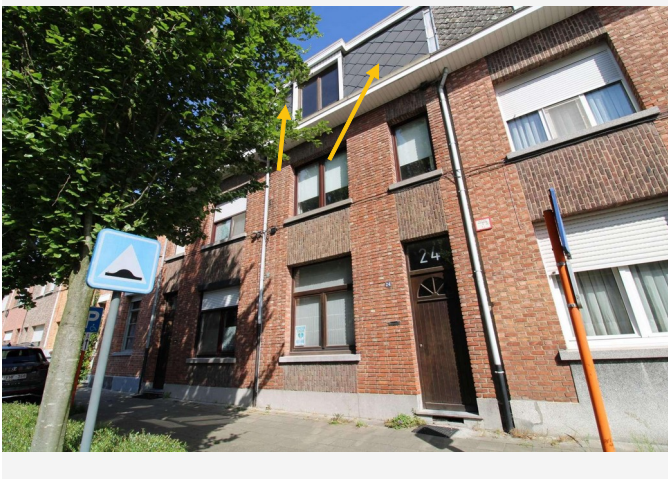
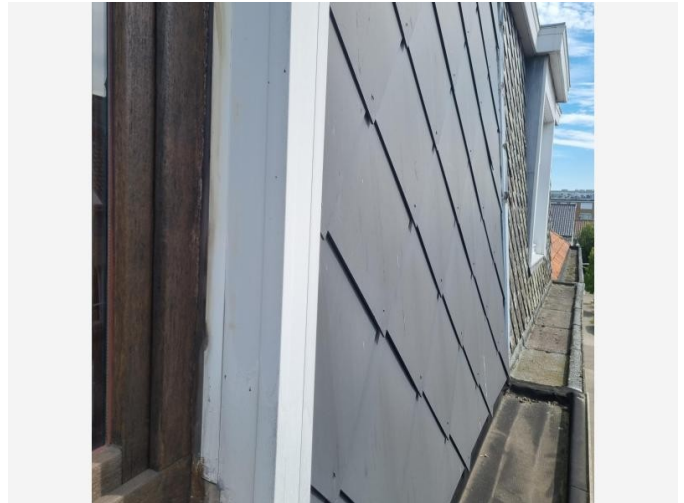
Fiche 7: Lei voorgevel

Geen asbest

#	Type	Referentie	Resultaat
7.1	Puntmonster	MM03	Geen asbest

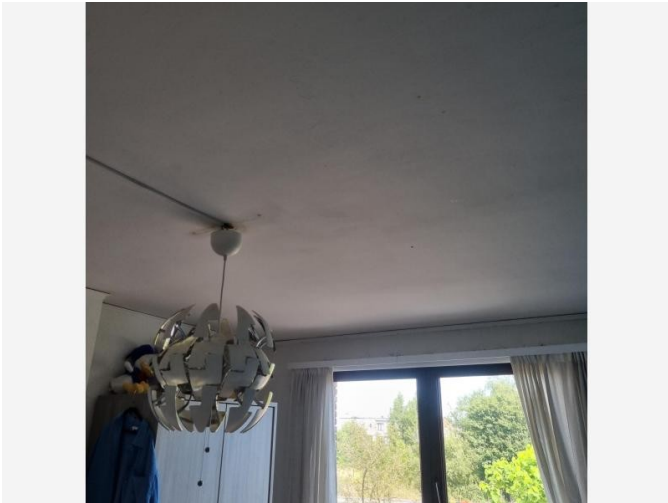
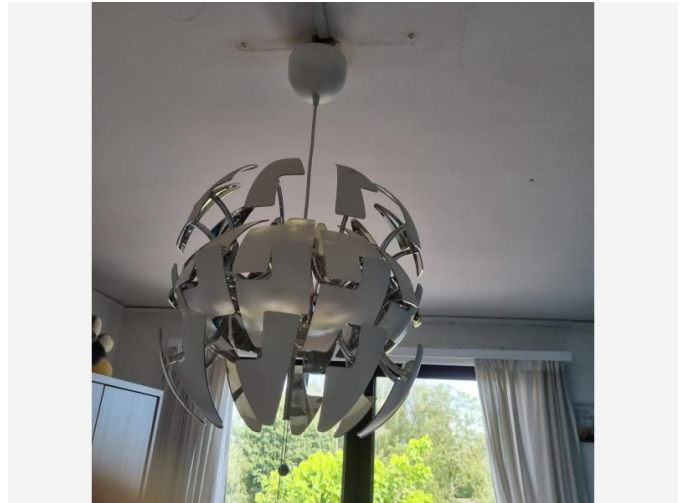
Geen asbest

#	Type	Referentie	Resultaat
8.1	Mengmonster	MM02	Geen asbest

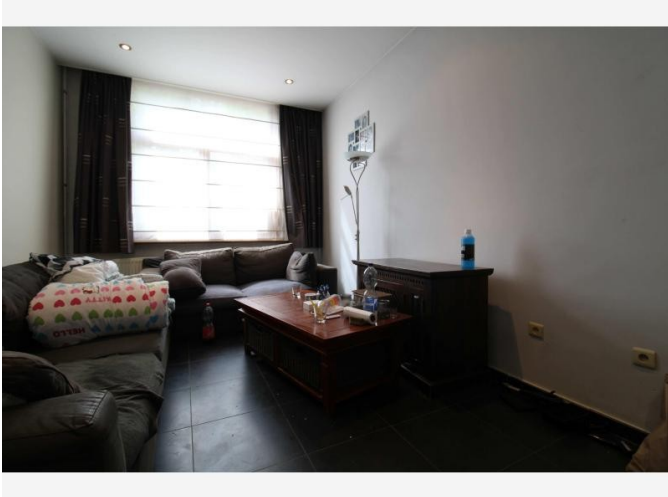
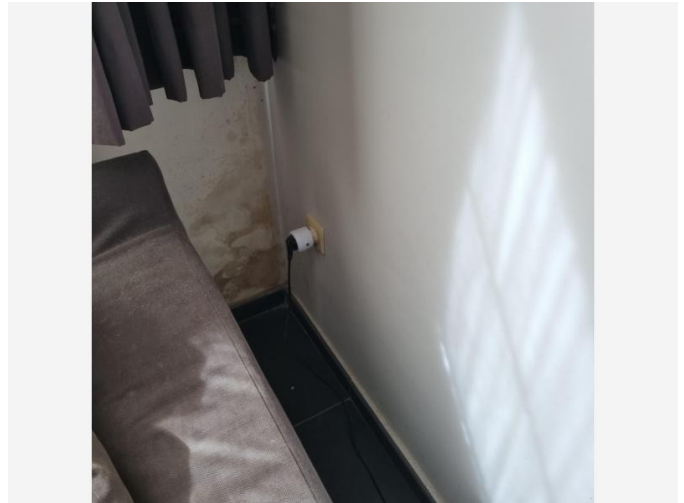
Fiche 9: Pleisterwerk Muur

Geen asbest

#	Type	Referentie	Resultaat
9.1	Mengmonster	MM01	Geen asbest
