# Asbestinventarisatetest

Van Craenenbroeckstraat 56, 9120 Beveren

Attestnummer : **20241029-000182.000**

Uitgegeven op : **29.10.2024**

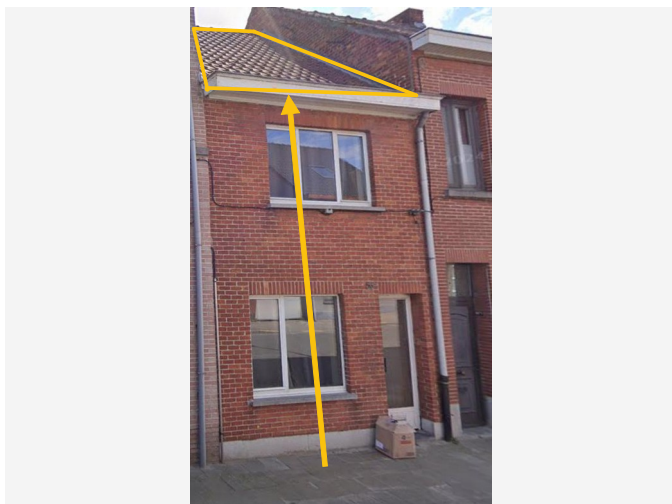
Situeringsfoto

**Reden:** Het te onderzoeken materiaal situeert zich hoger dan 3,50 m te rekenen vanaf een veilige ondergrond

**Uitleg van de asbestdeskundige:** Schuin dak is niet langs binnenzijde te bereiken en situeert zich hoger dan 3,5m van een veilige ondergrond. Derhalve is het dak niet inspecteerbaar, wel waarneembaar. De dakpannen zijn waarneembaar en niet asbestverdacht

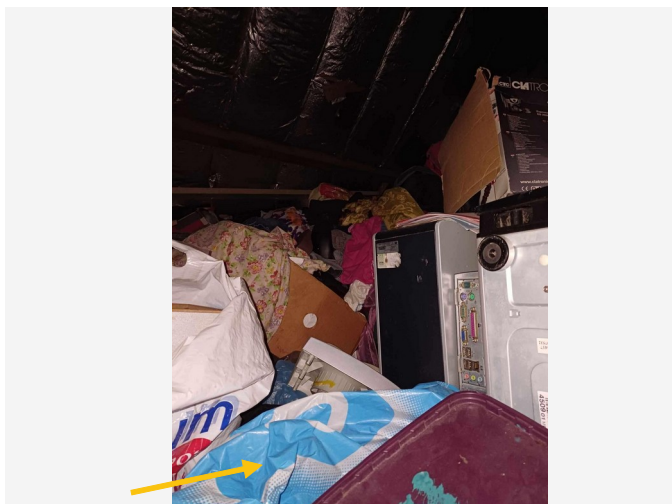
Situeringfoto

**Reden:** Materiaal in opslag

**Uitleg van de asbestdeskundige:** Zolder kan niet worden betreden wegens volledig volgestouwd met materiaal, in die mate dat zolder niet kan worden betreden. Onderdak is wel waarneembaar (bedekt met isolatie) maar niet inspecteerbaar.

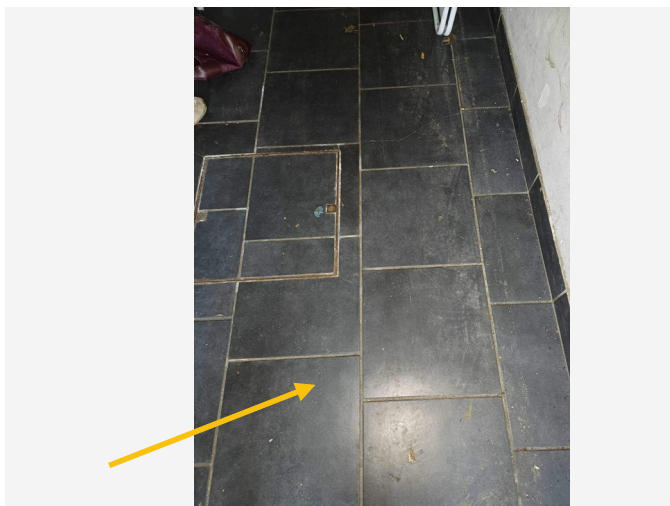
Vrije foto

Alle vloeren in het huis zijn betegeld en/of bekleedt met laminaat zodanig dat zonder destructief onderzoek de ondervloer niet waarneembaar is.

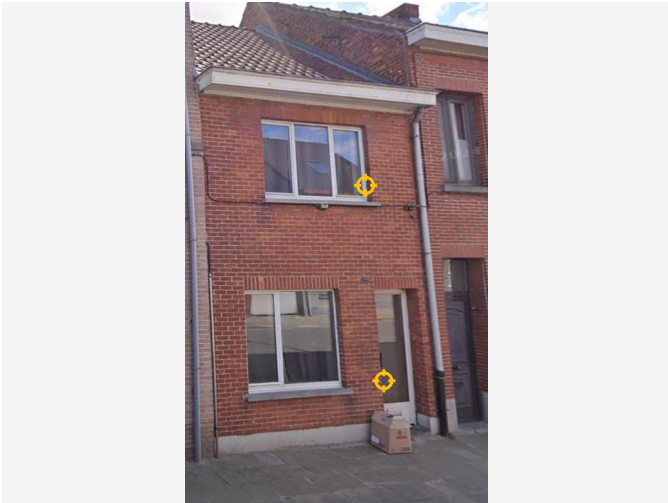
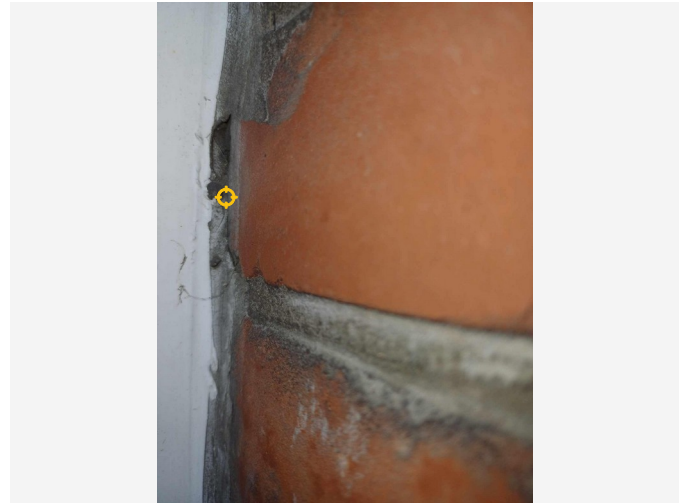
## Fiche 4: mastiek deuren en ramen

Geen asbest

#	Type	Referentie	Resultaat
4.1	Mengmonster	M04	Geen asbest

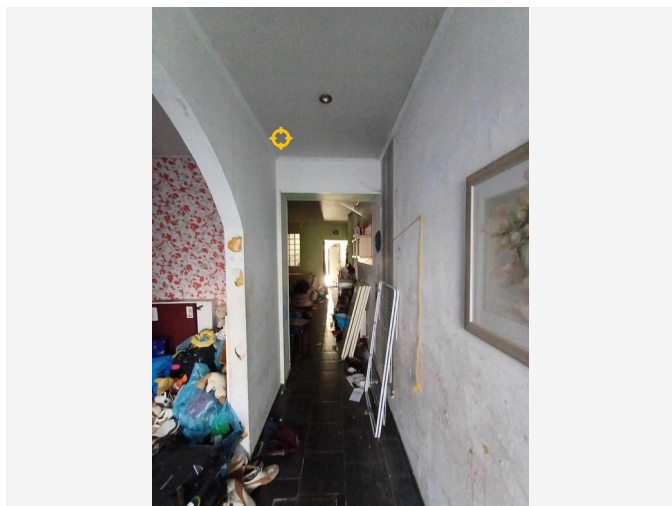
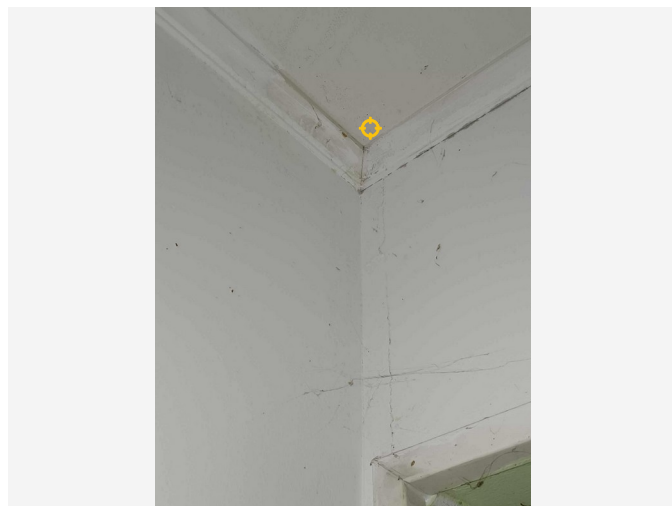
## Fiche 5: pleisterwerk plafond

Geen asbest

#	Type	Referentie	Resultaat
5.1	Mengmonster	M02	Geen asbest

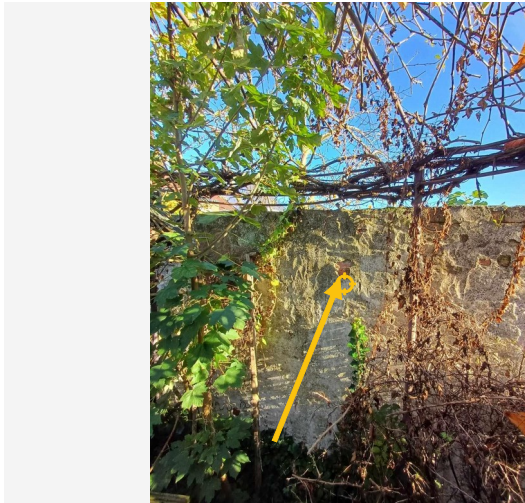
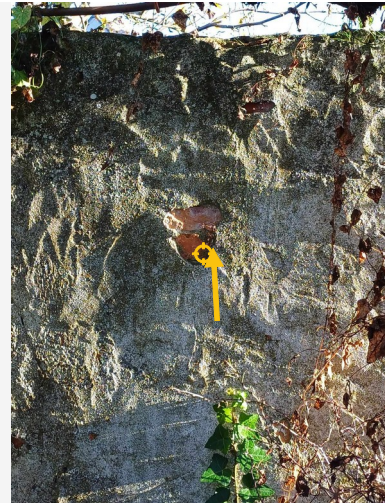
## Fiche 6: Crepi buitenschil

Geen asbest

#	Type	Referentie	Resultaat
6.1	Mengmonster	M03	Geen asbest

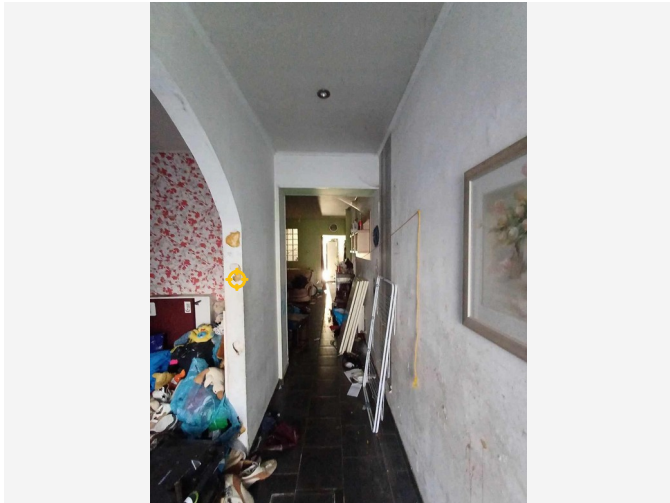
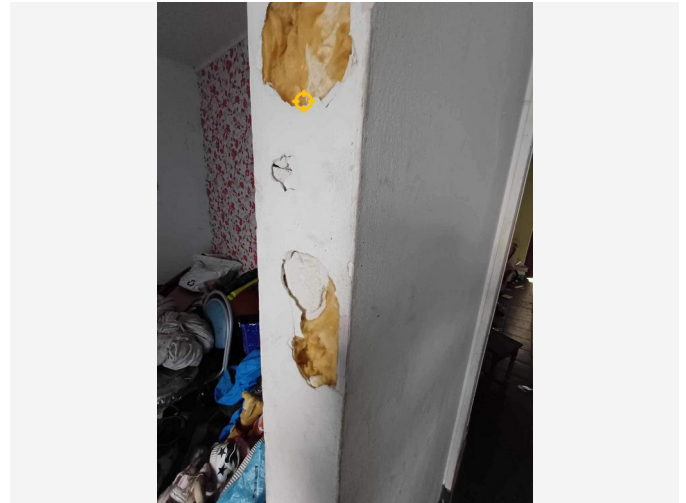
# Fiche 7: pleisterwerk wand

Geen asbest

#	Type	Referentie	Resultaat
7.1	Mengmonster	M01	Geen asbest
