Asbestinventarisatetest

Sint-Truidersteenweg 114, 3540 Herk-de-Stad

Attestnummer : 20230421-000336.000

Uitgegeven op : 21.04.2023

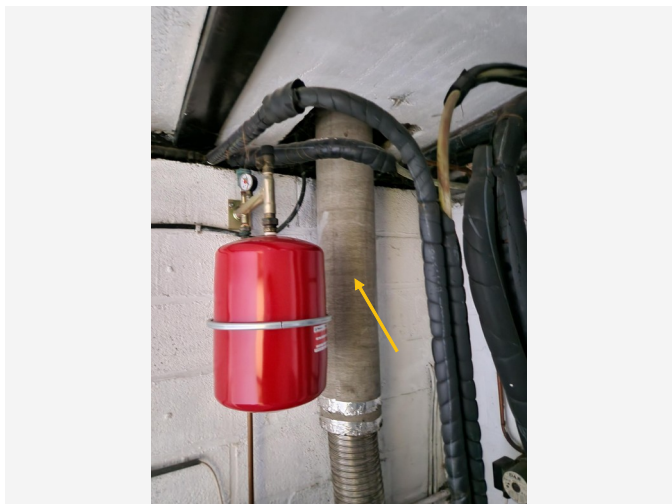
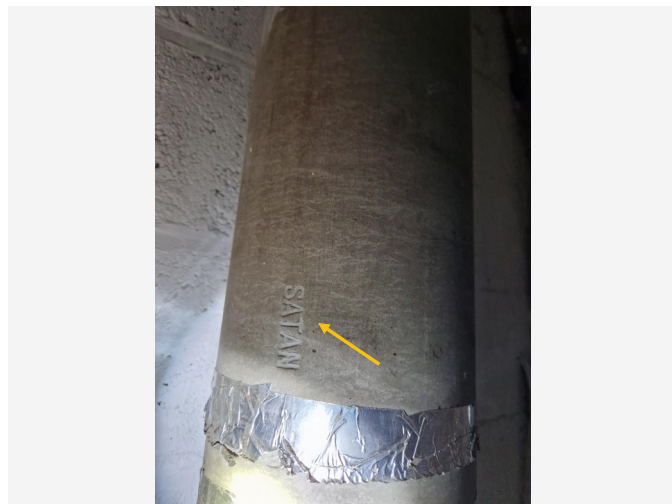
Eindbeoordeling materiaalrisico	Verhoogd materiaalrisico en/of verhoogde kans op vezelvrijgave
---------------------------------	--

Gebondenheid	Categorie 1: hechtgebonden in oorsprong
Asbestsoort (vezeltype)	Crocidoliet aanwezig
Asbestconcentratie	Laag (< 50%)
Afschermingsgraad van het gehele materiaal	Geheel of deels (ook) vrij aan de binnenlucht
Toestand van het materiaal	Licht beschadigd, licht verweerd. Intact materiaal type Pical – asbestboard of categorie III 'gebondenheid'

Beschrijving	Vezelcement buis/koker aan CV-ketel
Omgeving	Binnen
Primaire drager	Schacht-koker (technisch)
Asbestmateriaal	Buis, koker, leiding, pijp, doorvoer
Bindmiddel van asbestmateriaal	Cement
Gebondenheid op basis van bindmiddel	Hecht
Hoeveelheid (lengte - omtrek - dikte - aantal)	• 2,00 m - 70,00 cm - 1,00 cm - 1 stuk
Totaal volume	0,014 m ³

Verwijderen

- Zorg voor een veilig beheer. Vermijd het beschadigen van het asbestmateriaal. Controleer de toestand jaarlijks op wijzigingen.
- Zorg voor een veilig beheer en verwijder dit asbestmateriaal wanneer het bij werken eenvoudig bereikbaar wordt. Controleer de toestand jaarlijks op wijzigingen.
- Geen bijkomend onderzoek noodzakelijk.

- Eenvoudige handelingen: mag via doe-het-zelf of door werknemer(s) met opleidingsattest eenvoudige handelingen
Verwijdering kan door middel van eenvoudige handelingen.

Hierbij dient de buis/koker in zijn geheel gedemonteerd en verwijderd te worden en dit zonder deze verder te verwerken en/of te beschadigen.

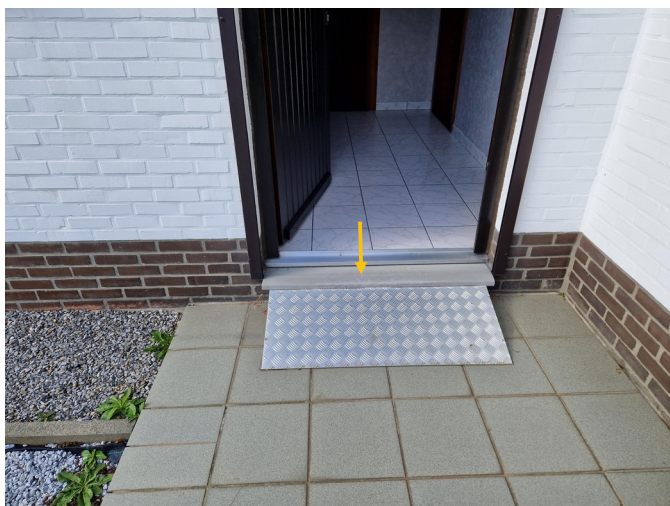
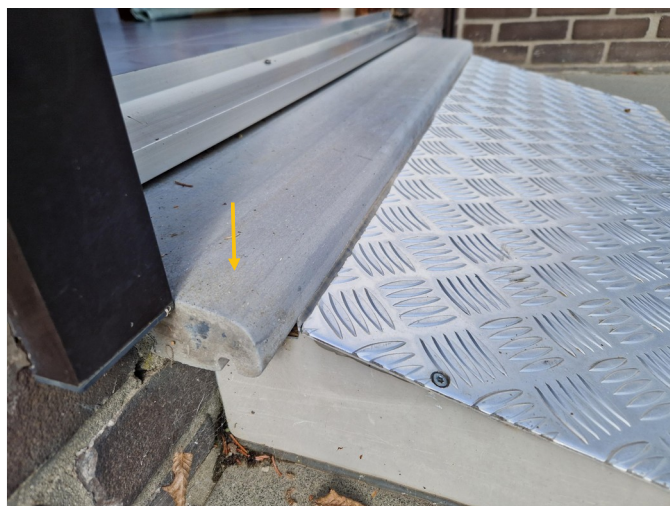
Eindbeoordeling materiaalrisico	Verhoogd materiaalrisico en/of verhoogde kans op vezelvrijgave
---------------------------------	--

Gebondenheid	Categorie 1: hechtgebonden in oorsprong
Asbestsoort (vezeltype)	Crocidoliet aanwezig
Asbestconcentratie	Laag (< 50%)
Afschermingsgraad van het gehele materiaal	Geheel of deels (ook) vrij aan binnenluchtstromen
Toestand van het materiaal	Licht beschadigd, licht verweerd. Intact materiaal type Pical – asbestboard of categorie III 'gebondenheid'

Beschrijving	Deurdorpels (exterieur)
Omgeving	Grenst aan binnen- en buitenlucht
Primaire drager	Wandopening verticaal (raam, deur, ...)
Asbestmateriaal	Deksteen, muurkap - Vol
Bindmiddel van asbestmateriaal	Cement
Gebondenheid op basis van bindmiddel	Hecht

Verwijderen

- Zorg voor een veilig beheer. Vermijd het beschadigen van het asbestmateriaal. Controleer de toestand jaarlijks op wijzigingen.
- Zorg voor een veilig beheer en verwijder dit asbestmateriaal wanneer het bij werken eenvoudig bereikbaar wordt. Controleer de toestand jaarlijks op wijzigingen.
- Hemelwater dat afspoelt van asbestcement daken of gevels kan asbestdeeltjes bevatten. Gebruik het enkel voor gesloten circuits (bv. spoelen toiletten). Reinig na het vervangen van het dak of de gevel de dakgoten en regenwaterput of -ton om asbesthoudend sediment of slib te verwijderen
- Geen bijkomend onderzoek noodzakelijk.

- Eenvoudige handelingen: mag via doe-het-zelf of door werknemer(s) met opleidingsattest eenvoudige handelingen
Verwijdering kan door middel van eenvoudige handelingen.

Hierbij dienen de deurdorpels in zijn geheel gedemonteerd en verwijderd te worden en dit zonder deze verder te ververen en/of te beschadigen.

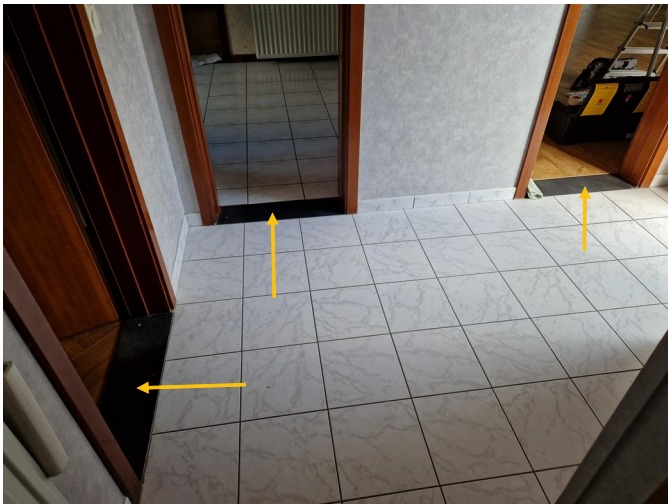
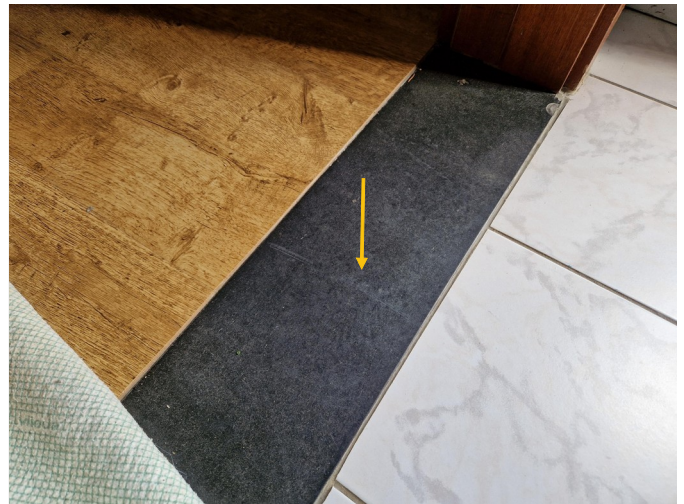
Eindbeoordeling materiaalrisico	Verhoogd materiaalrisico en/of verhoogde kans op vezelvrijgave
---------------------------------	--

Gebondenheid	Categorie 1: hechtgebonden in oorsprong
Asbestsoort (vezeltype)	Alleen chrysotiel
Asbestconcentratie	Laag (< 50%)
Afschermingsgraad van het gehele materiaal	Geheel of deels (ook) vrij aan de binnenlucht
Toestand van het materiaal	Matig beschadigd, matig verweerd

Beschrijving	Deurdorpels type "Massal" (interieur)
Omgeving	Binnen
Primaire drager	Wandopening verticaal (raam, deur, ...)
Asbestmateriaal	Plaat, paneel, tablet - Type Massal
Bindmiddel van asbestmateriaal	Cement
Gebondenheid op basis van bindmiddel	Hecht
Hoeveelheid (oppervlakte - dikte - aantal)	• 0,25 m ² - 3,00 cm - 6 stuks
Totaal volume	0,045 m ³
Eenvoudig bereikbaar	Ja

Verwijderen

- Zorg voor een veilig beheer. Vermijd het beschadigen van het asbestmateriaal. Controleer de toestand jaarlijks op wijzigingen.
- Zorg voor een veilig beheer en verwijder dit asbestmateriaal wanneer het bij werken eenvoudig bereikbaar wordt. Controleer de toestand jaarlijks op wijzigingen.
- Geen bijkomend onderzoek noodzakelijk.

- Eenvoudige handelingen: mag via doe-het-zelf of door werknemer(s) met opleidingsattest eenvoudige handelingen
Verwijdering kan door middel van eenvoudige handelingen.

Hierbij dienen de tabletten in zijn geheel gedemonteerd en verwijderd te worden en dit zonder deze verder te verwerken en/of te beschadigen.

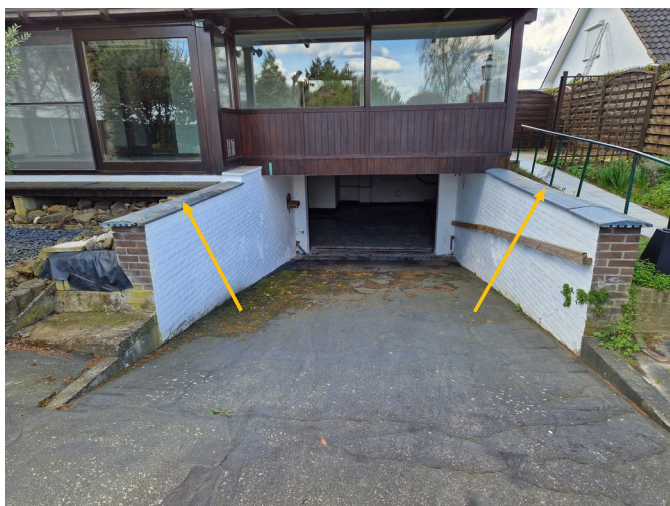
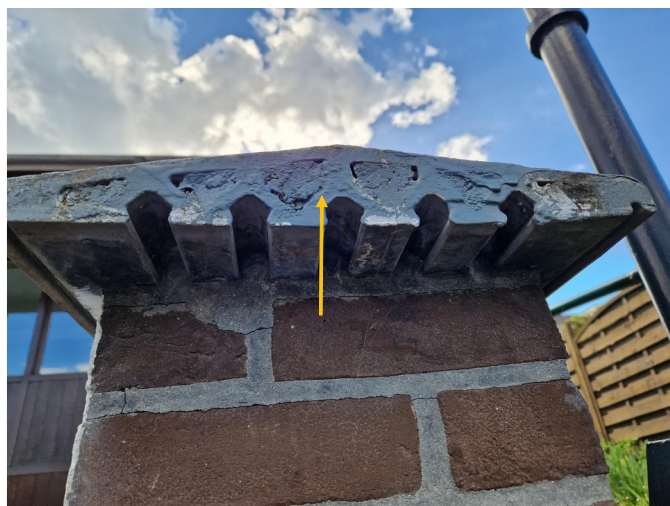
Eindbeoordeling materiaalarisico	Laag materiaalarisico en/of verlaagde kans op vezelvrijgave
----------------------------------	---

Gebondenheid	Categorie 1: hechtgebonden in oorsprong
Asbestsoort (vezeltype)	Crocidoliet aanwezig
Asbestconcentratie	Laag (< 50%)
Afschermingsgraad van het gehele materiaal	Geheel of deels vrij aan de buitenlucht
Toestand van het materiaal	Licht beschadigd, licht verweerd. Intact materiaal type Pical – asbestboard of categorie III 'gebondenheid'

Beschrijving	Dekstenen op muren aan inrit naar kelder
Omgeving	Buiten
Primaire drager	Wand vrijstaand (scheidingsmuur, ...)
Asbestmateriaal	Deksteen, muurkap - Hol
Bindmiddel van asbestmateriaal	Cement
Gebondenheid op basis van bindmiddel	Hecht

Zorgvuldig beheren

- Zorg voor een veilig beheer. Vermijd het beschadigen van het asbestmateriaal. Controleer de toestand jaarlijks op wijzigingen.
- Zorg voor een veilig beheer en verwijder dit asbestmateriaal wanneer het bij werken eenvoudig bereikbaar wordt. Controleer de toestand jaarlijks op wijzigingen.
- Hemelwater dat afspoelt van asbestcement daken of gevels kan asbestdeeltjes bevatten. Gebruik het enkel voor gesloten circuits (bv. spoelen toiletten). Reinig na het vervangen van het dak of de gevel de dakgoten en regenwaterput of -ton om asbesthoudend sediment of slib te verwijderen
- Geen bijkomend onderzoek noodzakelijk.

Hierbij dienen de dekstenen in zijn geheel gedemonteerd en verwijderd te worden en dit zonder deze verder te verweren en/of te beschadigen.

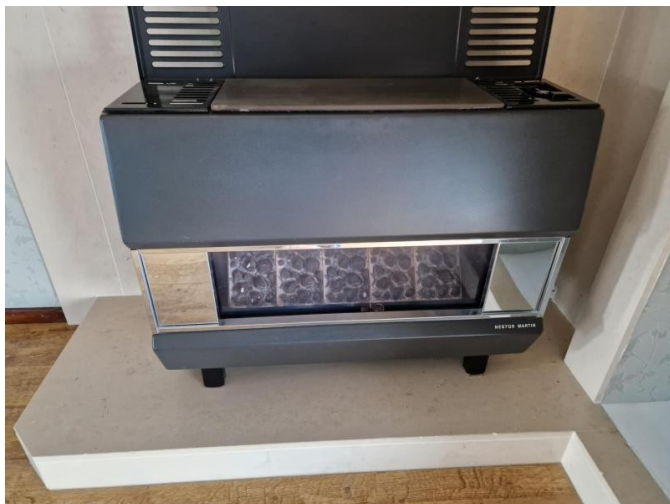
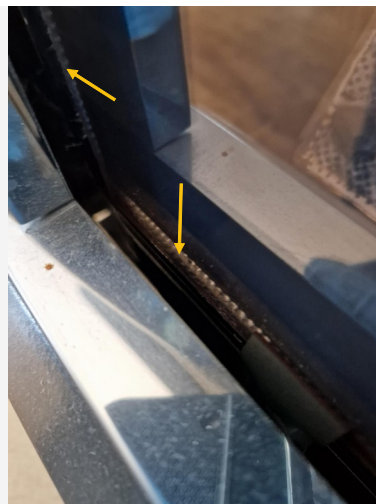
Eindbeoordeling materiaalrisico	Zeer laag materiaalrisico en/of zeer lage kans op vezelvrijgave
---------------------------------	---

Gebondenheid	Categorie 3: niet-hechtgebonden met weinig of geen matrix
Asbestsoort (vezeltype)	Alleen chrysotiel
Asbestconcentratie	Hoog (>= 50%)
Afschermingsgraad van het gehele materiaal	Stootvaste afscherming of omkasting
Toestand van het materiaal	Licht beschadigd, licht verweerd. Intact materiaal type Pical – asbestboard of categorie III 'gebondenheid'

Beschrijving	Haard/kachel in leefruimte
Omgeving	Binnen
Primaire drager	Ruimteverwarming
Asbestmateriaal	Koord, lint, band, strip
Bindmiddel van asbestmateriaal	Weinig of geen bindmiddel (textiel, bevlokkings, ...)
Gebondenheid op basis van bindmiddel	Niet-hechtgebonden
Hoeveelheid (lengte - omtrek - aantal)	• 2,00 m - 3,00 cm - 1 stuk
Totale oppervlakte	0,06 m ²

Zorgvuldig beheren

- Zorg voor een veilig beheer. Vermijd het beschadigen van het asbestmateriaal. Controleer de toestand jaarlijks op wijzigingen.

Hierbij dient de haard/kachel in zijn geheel verwijderd te worden en dit zonder deze verder te beschadigen en/of te verweren.

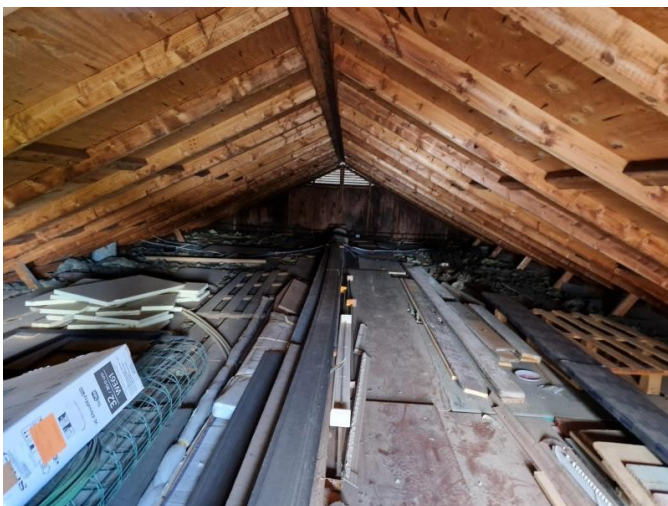
Situeringfoto

Permanente beperking

Reden: Vrije hoogte <1.50 meter

Uitleg van de asbestdeskundige: De vrije hoogte van de zolderruimte(s) bedraagt minder dan 1.50m.

De zolderruimte kon visueel waargenomen worden vanaf het toegangsluik aan de rechtergevel.

Er werden geen asbestverdachte materialen waargenomen.

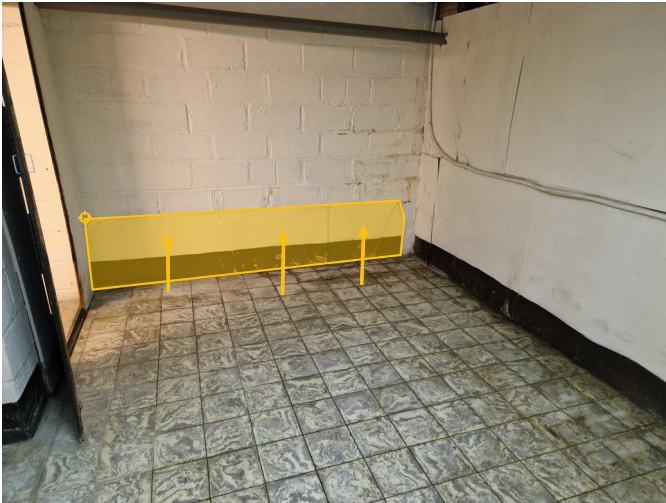
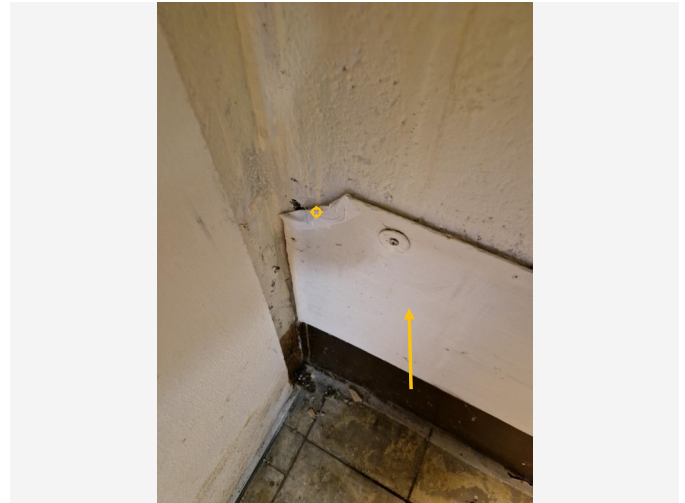
Fiche 7: Vlakke platen aan één kelderwand

Geen asbest

#	Type	Referentie	Resultaat
7.1	Puntmonster	5.0	Geen asbest

Beschrijving	Vlakke platen aan één kelderwand
Omgeving	Binnen
Primaire drager	Binnenwand
Bindmiddel van materiaal	Cement

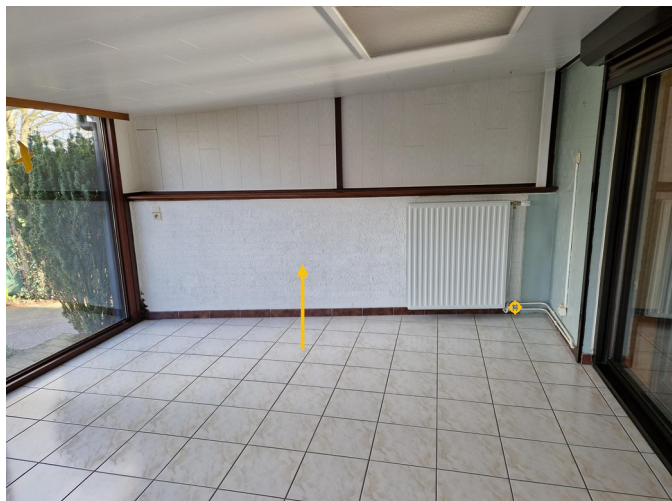
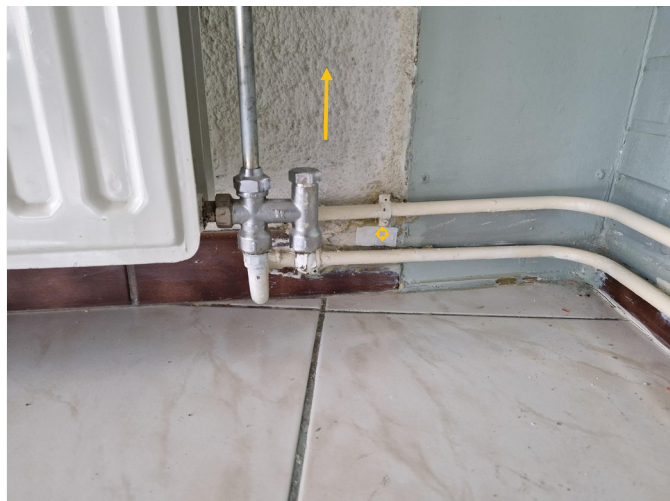
Fiche 8: Crepi/pleisterwerk aan één wand in de veranda

Geen asbest

#	Type	Referentie	Resultaat
8.1	Puntmonster	6.0	Geen asbest

Beschrijving	Crepi/pleisterwerk aan één wand in de veranda
Omgeving	Binnen
Primaire drager	Binnenwand

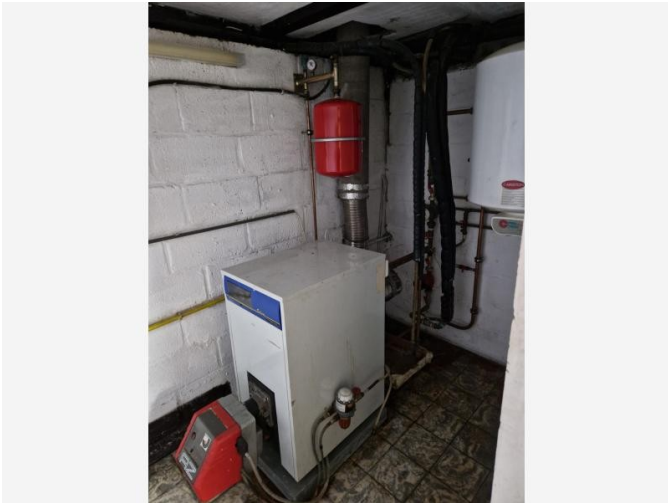
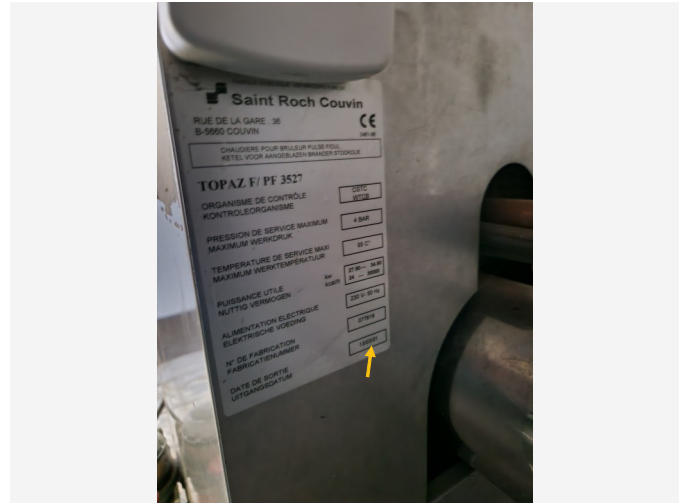
Geen asbest

Beschrijving	CV-ketel
Omgeving	Binnen
Primaire drager	HVAC infrastructuur en uitrusting
Identificatiemethode	Vaststelling zonder monstername
Destructieve handeling voor identificatie	Nee

Analyse van de CV-ketel door middel van vaststelling en expertise.

De uitgangsdatum van de ketel is 13/03/2001.

Bijgevolg is deze niet-asbestverdacht.

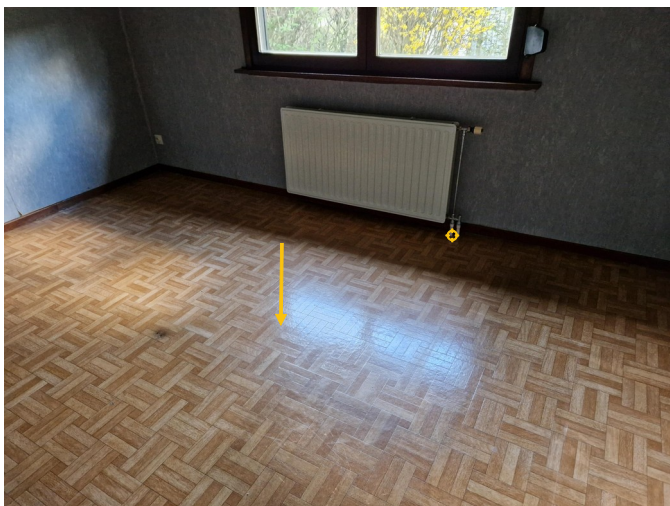
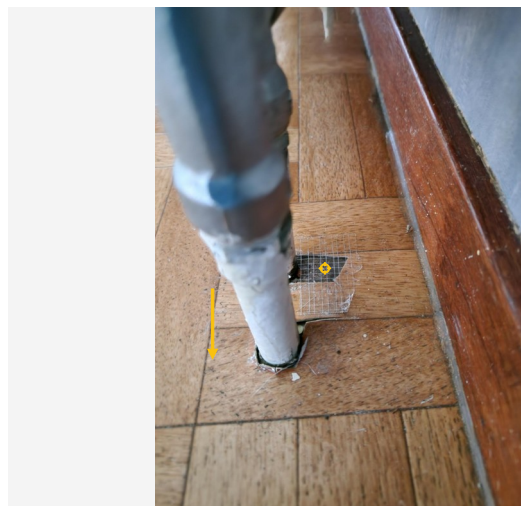
Geen asbest

#	Type	Referentie	Resultaat
10.1	Puntmonster	1.0	Geen asbest

Beschrijving	Soepele vloerbedekking (slaapkamer 1)
Omgeving	Binnen
Primaire drager	Vloer
Bindmiddel van materiaal	Kunststof of -hars

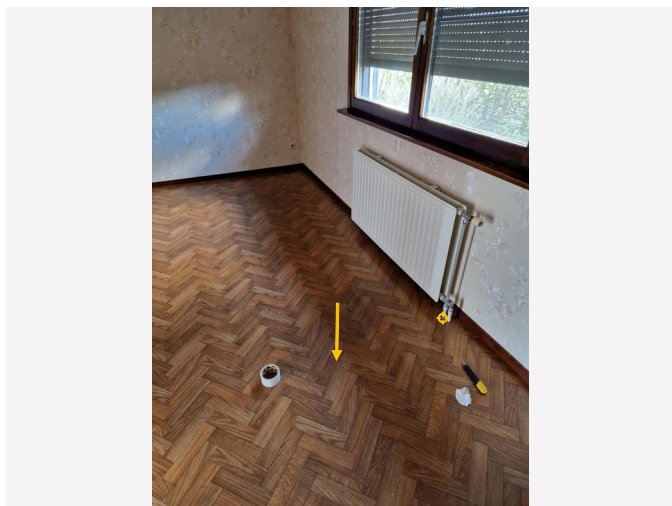
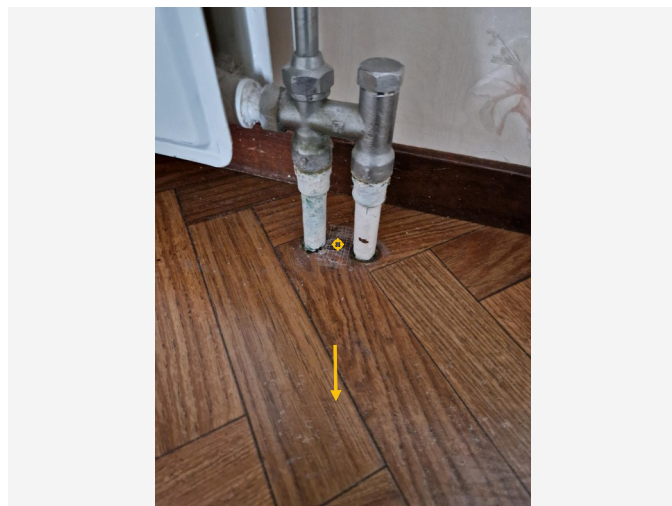
Geen asbest

#	Type	Referentie	Resultaat
11.1	Puntmonster	2.0	Geen asbest

Beschrijving	Soepele vloerbedekking (slaapkamer 2)
Omgeving	Binnen
Primaire drager	Vloer
Bindmiddel van materiaal	Kunststof of -hars

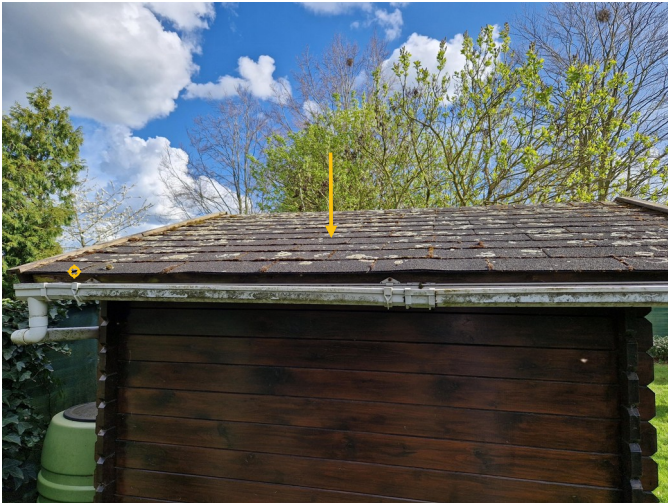
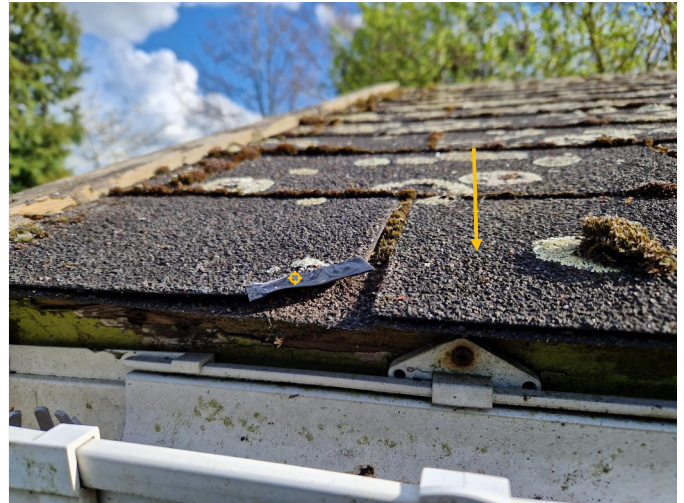
Fiche 12: Dakbedekking in roofing (tuinhuis)

Geen asbest

#	Type	Referentie	Resultaat
12.1	Puntmonster	4.0	Geen asbest

Beschrijving	Dakbedekking in roofing (tuinhuis)
Omgeving	Buiten
Primaire drager	Schuin dak
Bindmiddel van materiaal	Bitumen (roofing, teer, asfalt)

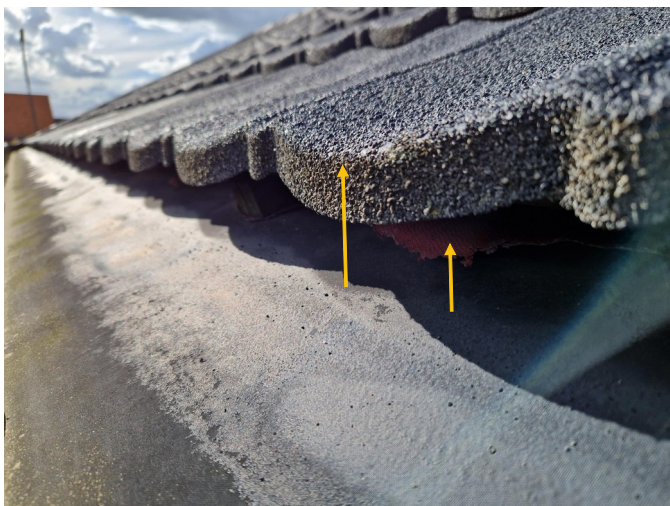
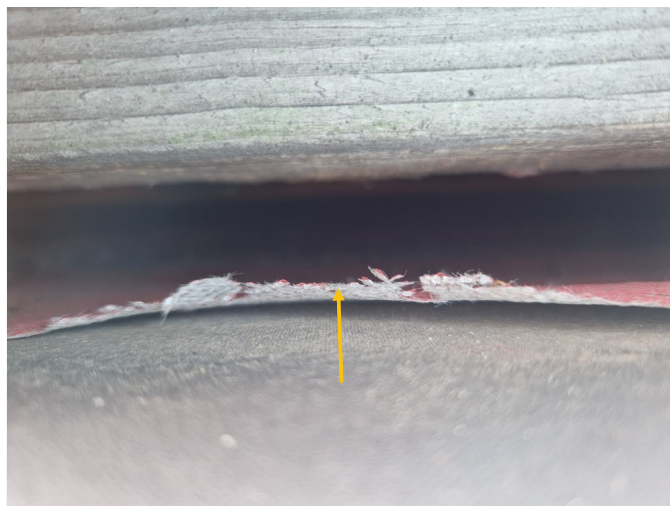
Geen asbest

Beschrijving	Dakconstructie (hoofdgebouw)
Omgeving	Grenst aan binnen- en buitenlucht
Primaire drager	Schuin dak
Identificatiemethode	Vaststelling zonder monsternamen
Destructieve handeling voor identificatie	Nee

Opmerking	<p>Analyse van de dakconstructie van het zadeldak (hoofdgebouw) door middel van vaststelling en expertise.</p> <p>Het onderdak werd uitgevoerd in soepele kunststoffolie.</p> <p>De dakbedekking bestaat uit metalen, voorgevormde panelen.</p> <p>Er werden geen onderdakplaten type "Menuiserie" of andere asbestverdachte materialen aangetroffen.</p>
------------------	---

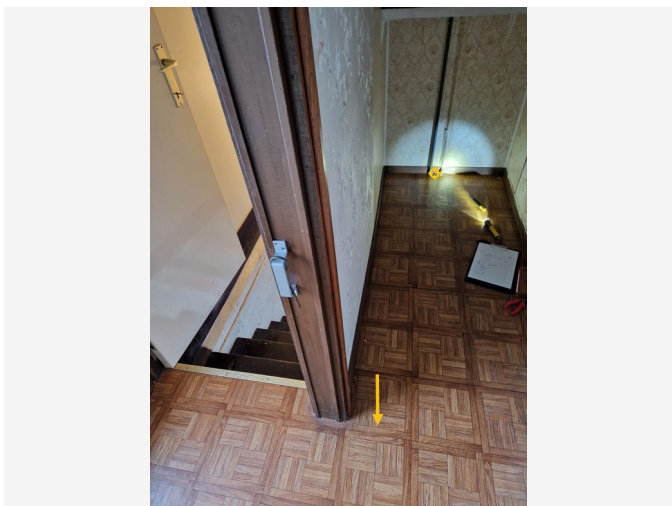
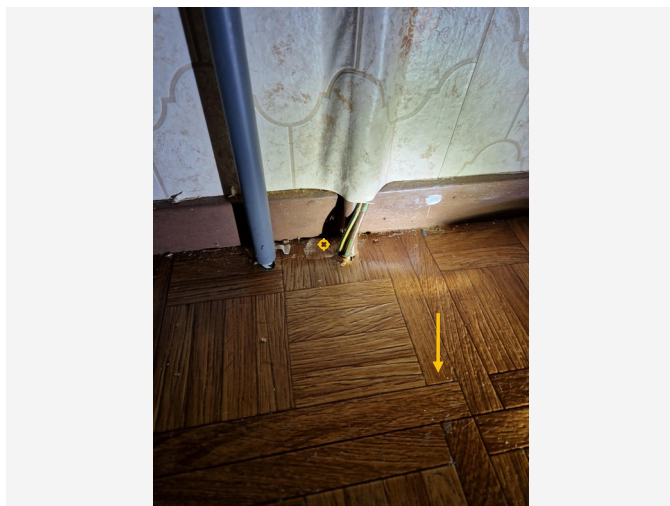
Geen asbest

#	Type	Referentie	Resultaat
14.1	Puntmonster	3.0	Geen asbest

Beschrijving	Soepele vloerbedekking (achterinkom)
Omgeving	Binnen
Primaire drager	Vloer
Bindmiddel van materiaal	Kunststof of -hars
