Asbestinventarisatetest

Casterstraat 40, 3500 Hasselt

Attestnummer : 20240513-000486.000

Uitgegeven op : 13.05.2024

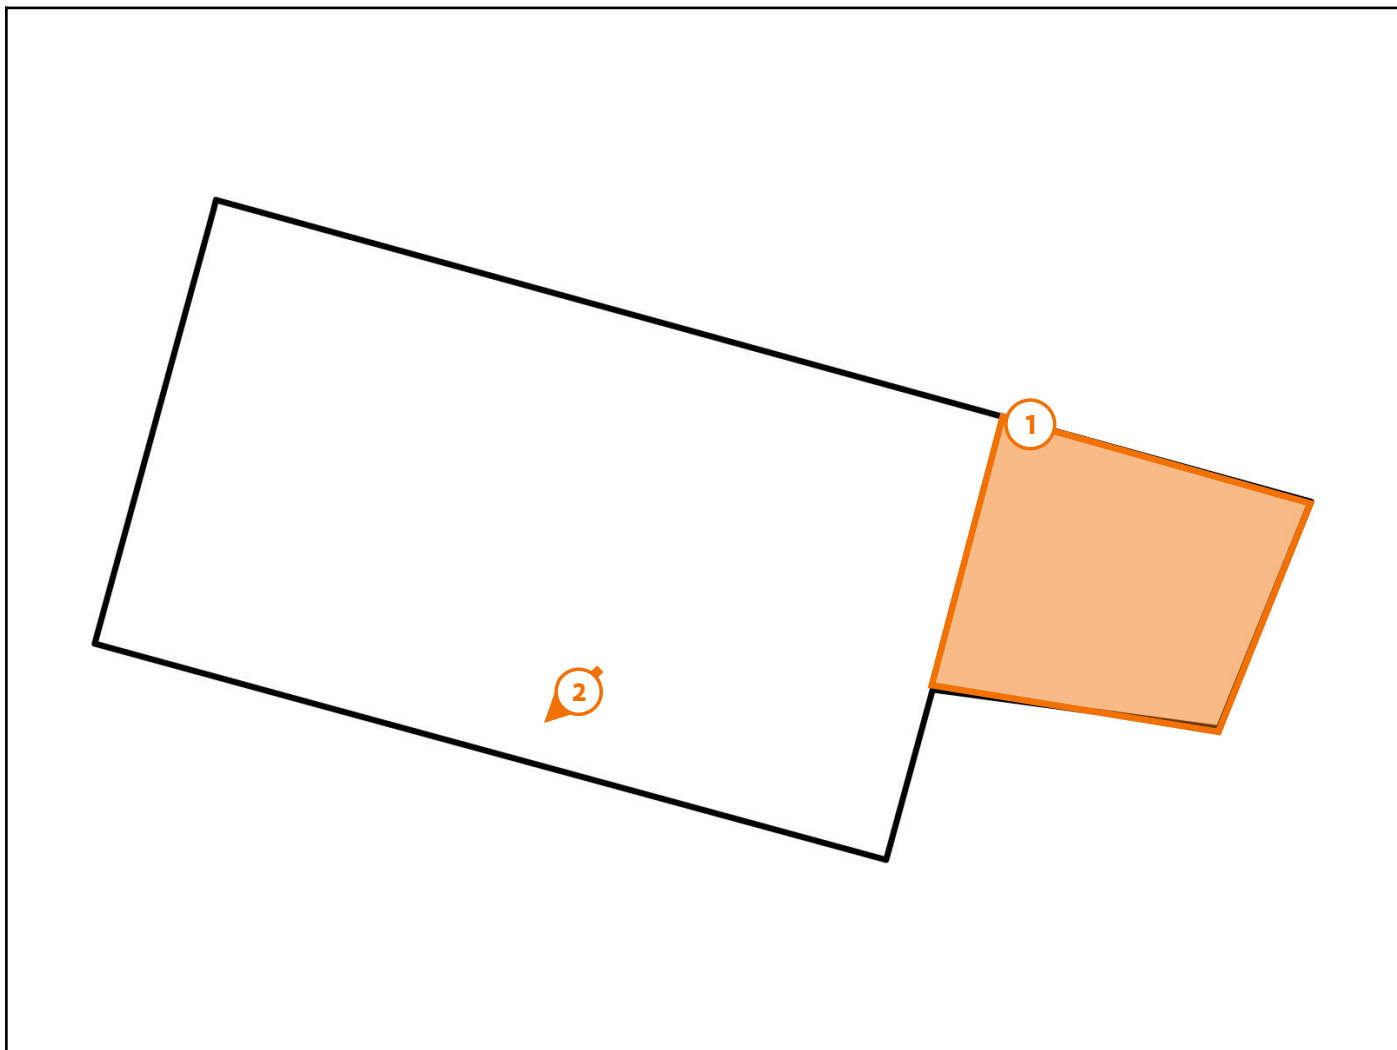
Plan 1.1: Hoofdgebouw plan

Beschrijving	Type	Actie
1. golfplaten achterbouw	Asbestmateriaal	Verwijderen
2. schouw	Asbestmateriaal	Verwijderen

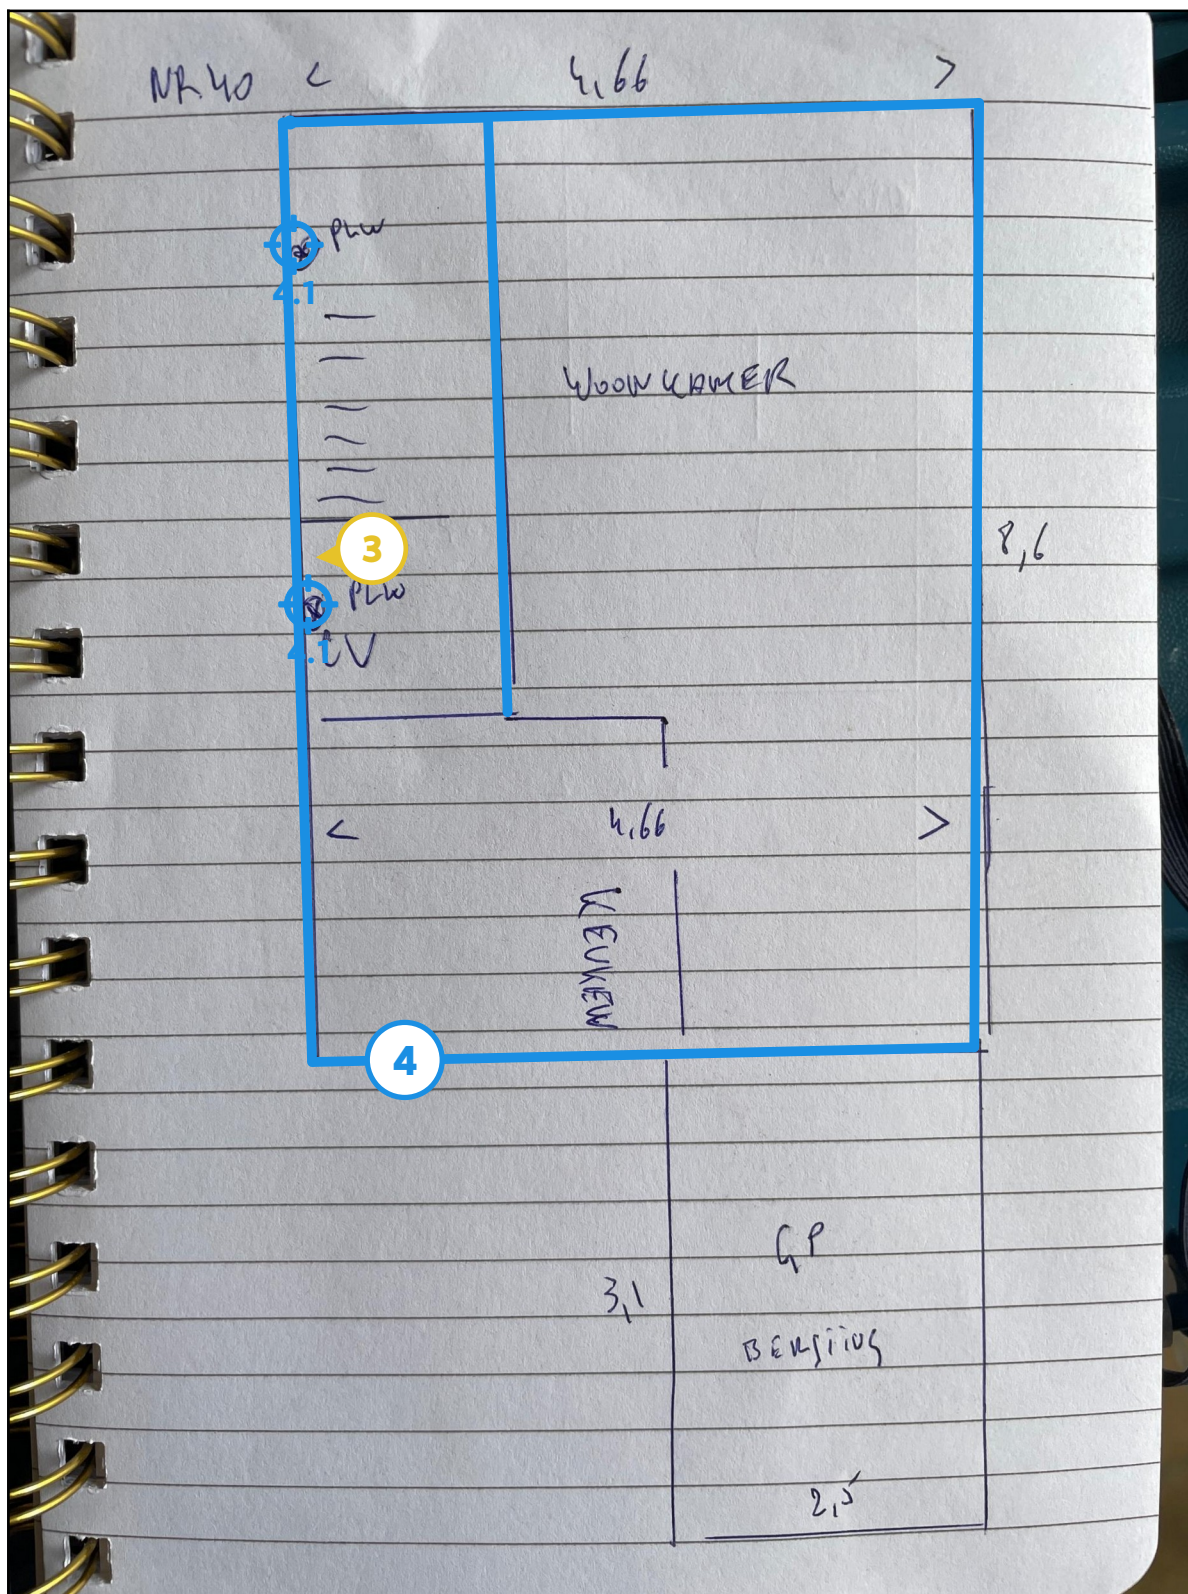
Plan 1.2: IMG_7987

3. bakeliet materiaal	Asbestmateriaal	Zorgvuldig beheren
4. pleister wand	Geen asbest	-
4.1 Code: 23-9339-366-M01	Mengmonster	-

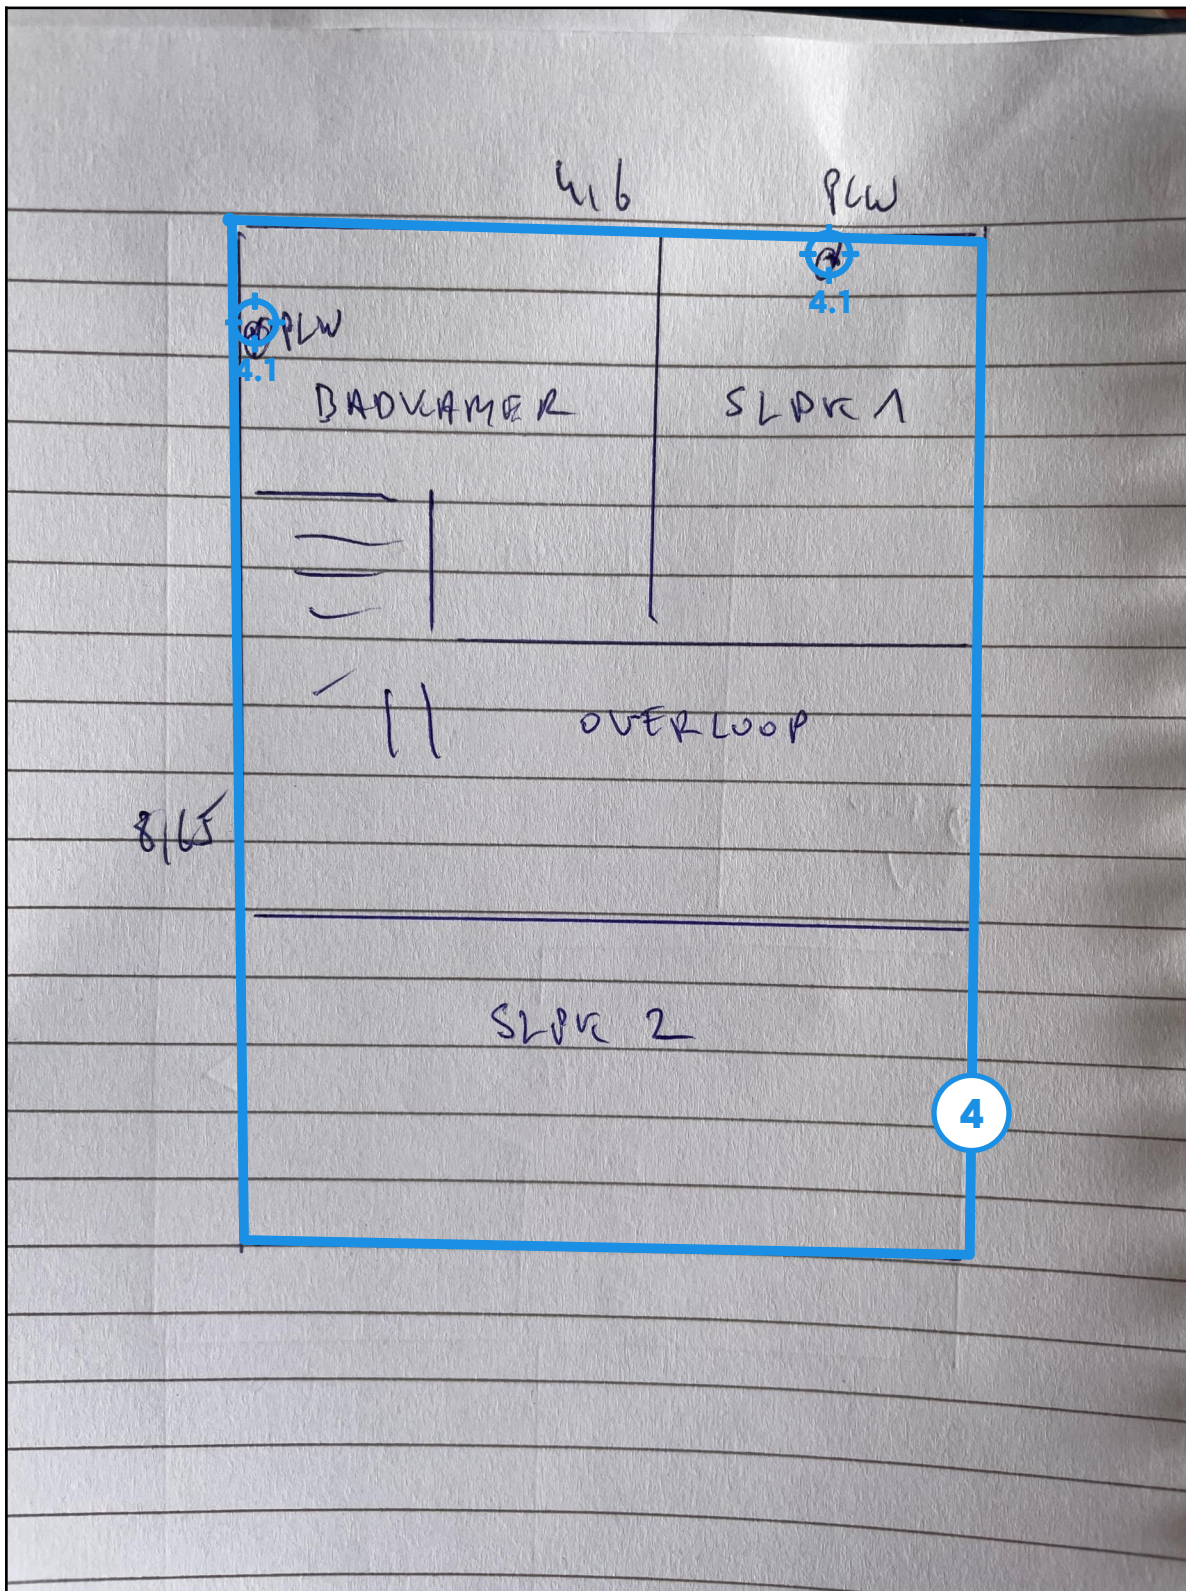
Plan 1.3: IMG_7988

4. pleister wand	Geen asbest	-
4.1 Code: 23-9339-366-M01	Mengmonster	-

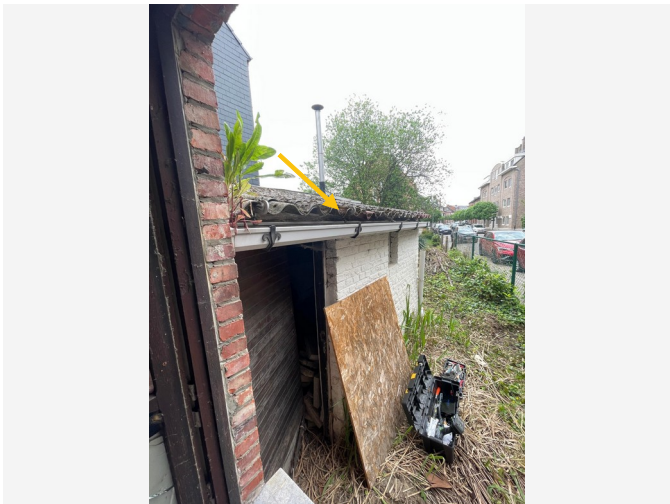
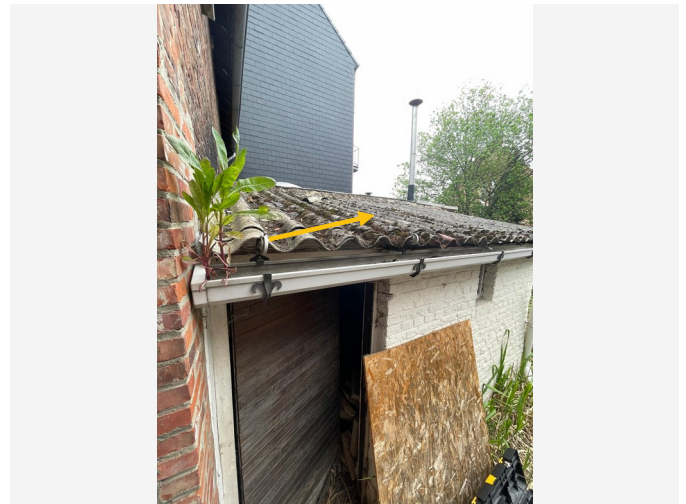
Het asbestmateriaal valt onder de mijlpaal van 2034.

Eindbeoordeling materiaalrisico	Verhoogd materiaalrisico en/of verhoogde kans op vezelvrijgave
---------------------------------	--

Gebondenheid	Categorie 1: hechtgebonden in oorsprong
Asbestsoort (vezeltype)	Crocidoliet aanwezig
Asbestconcentratie	Laag (< 50%)
Afschermingsgraad van het gehele materiaal	Geheel of deels vrij aan de buitenlucht
Toestand van het materiaal	Matig beschadigd, matig verweerd

Beschrijving	golfplaten achterbouw
Omgeving	Grenst aan binnen- en buitenlucht
Primaire drager	Schuin dak
Asbestmateriaal	Dak- en gevelbekleding - Golfplaat
Bindmiddel van asbestmateriaal	Cement
Gebondenheid op basis van bindmiddel	Hecht
Hoeveelheid (oppervlakte - aantal)	• 12,00 m ² - 1 stuk
Totale oppervlakte	12,00 m ²
Eenvoudig bereikbaar	Ja

Verwijderen

- Eenvoudige handelingen: mag via doe-het-zelf of door werknemer(s) met opleidingsattest eenvoudige handelingen

Verwijder dit materiaal bij renovatie.

Gebruik FFP3-mondmasker, handschoenen, overall.

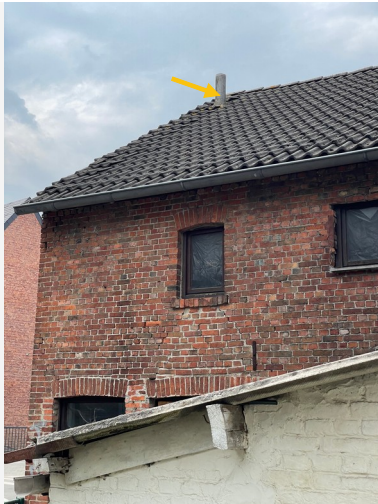
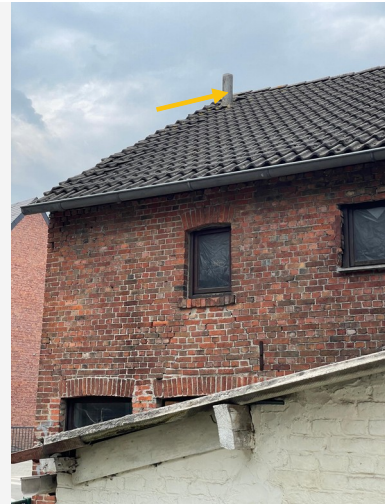
Het asbestmateriaal valt onder de mijlpaal van 2034.

Eindbeoordeling materiaalrisico	Laag materiaalrisico en/of verlaagde kans op vezelvrijgave
---------------------------------	--

Gebondenheid	Categorie 1: hechtgebonden in oorsprong
Asbestsoort (vezeltype)	Crocidoliet aanwezig
Asbestconcentratie	Laag (< 50%)
Afschermingsgraad van het gehele materiaal	Geheel of deels vrij aan de buitenlucht
Toestand van het materiaal	Licht beschadigd, licht verweerd. Intact materiaal type Pical – asbestboard of categorie III 'gebondenheid'

Beschrijving	schouw
Omgeving	Buiten
Primaire drager	Schuin dak
Asbestmateriaal	Rookgaskanaal
Bindmiddel van asbestmateriaal	Cement
Gebondenheid op basis van bindmiddel	Hecht
Hoeveelheid (lengte - omtrek - dikte - aantal)	• 1,00 m - 30,00 cm - 2,00 cm - 1 stuk
Totaal volume	0,006 m ³

Verwijderen

- Eenvoudige handelingen: mag via doe-het-zelf of door werknemer(s) met opleidingsattest eenvoudige handelingen
Verwijder dit materiaal bij renovatie.
Gebruik FFP3-mondmasker, handschoenen, overall.
Materiaal niet gooien of breken.
Kijk op www.Limburg.net – asbest voor hulpmaatregelen en subsidies van de overheid.

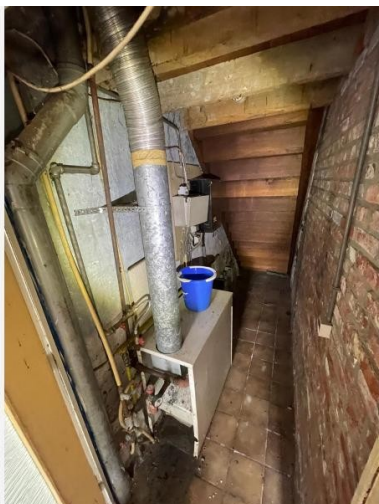
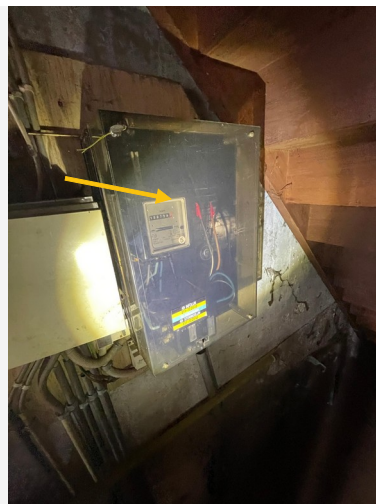
Het asbestmateriaal valt onder de mijlpaal van 2040.

Eindbeoordeling materiaalisico	Laag materiaalisico en/of verlaagde kans op vezelvrijgave
--------------------------------	---

Gebondenheid	Categorie 1: hechtgebonden in oorsprong
Asbestsoort (vezeltype)	Crocidoliet aanwezig
Asbestconcentratie	Laag (< 50%)
Afschermingsgraad van het gehele materiaal	Geheel of deels (ook) vrij aan de binnenlucht
Toestand van het materiaal	Onbeschadigd, niet verweerd

Beschrijving	bakeliet materiaal
Omgeving	Binnen
Primaire drager	Binnenwand
Asbestmateriaal	Plaat, paneel, tablet - Type Bakeliet
Bindmiddel van asbestmateriaal	Kunststof of -hars
Gebondenheid op basis van bindmiddel	Hecht
Hoeveelheid (oppervlakte - dikte - aantal)	• 0,20 m ² - 2,00 cm - 1 stuk
Totaal volume	0,004 m ³
Eenvoudig bereikbaar	Ja

Zorgvuldig beheren

- Zorg voor een veilig beheer. Vermijd het beschadigen van het asbestmateriaal. Controleer de toestand jaarlijks op wijzigingen.

- Eenvoudige handelingen: mag via doe-het-zelf of door werknemer(s) met opleidingsattest eenvoudige handelingen
Verwijder dit materiaal bij renovatie.
Gebruik FFP3-mondmasker, handschoenen, overall.
Materiaal niet gooien of breken.
Kijk op www.Limburg.net – asbest voor hulpmaatregelen en subsidies van de overheid.

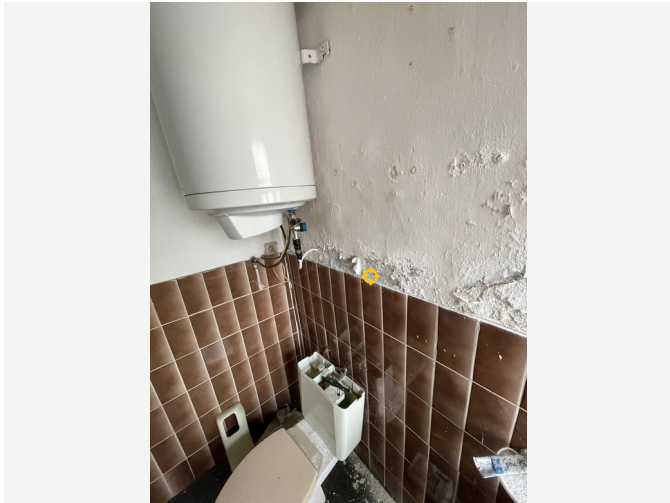
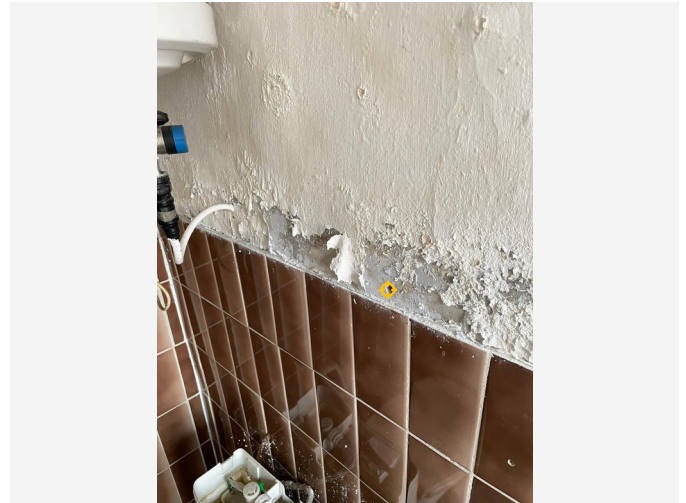
Geen asbest

#	Type	Referentie	Resultaat
4.1	Mengmonster	23-9339-366-M01	Geen asbest

Beschrijving	pleister wand
Omgeving	Binnen
Primaire drager	Binnenwand

Bindmiddel van materiaal	Gips - kalk
Gebondenheid op basis van bindmiddel	Niet-hechtgebonden
Hoeveelheid (oppervlakte - dikte - aantal)	• 65,00 m ² - 1,00 cm - 1 stuk
Totaal volume	0,65 m ³
Identificatiemethode	Vaststelling met monstername
Destructieve handeling voor identificatie	Nee
Opmerking	Mengstaal van het pleister van de wanden van de stookruimte, de inkomhal, de badkamer en de slaapkamer 1. Plafonds bestaan uit plaatmateriaal of gyproc: niet asbestverdacht.
