# Asbestinventarisatetest

Rechterstraat 21, 3511 Hasselt

Attestnummer : 20240702-000701.001

Uitgegeven op : 02.07.2024

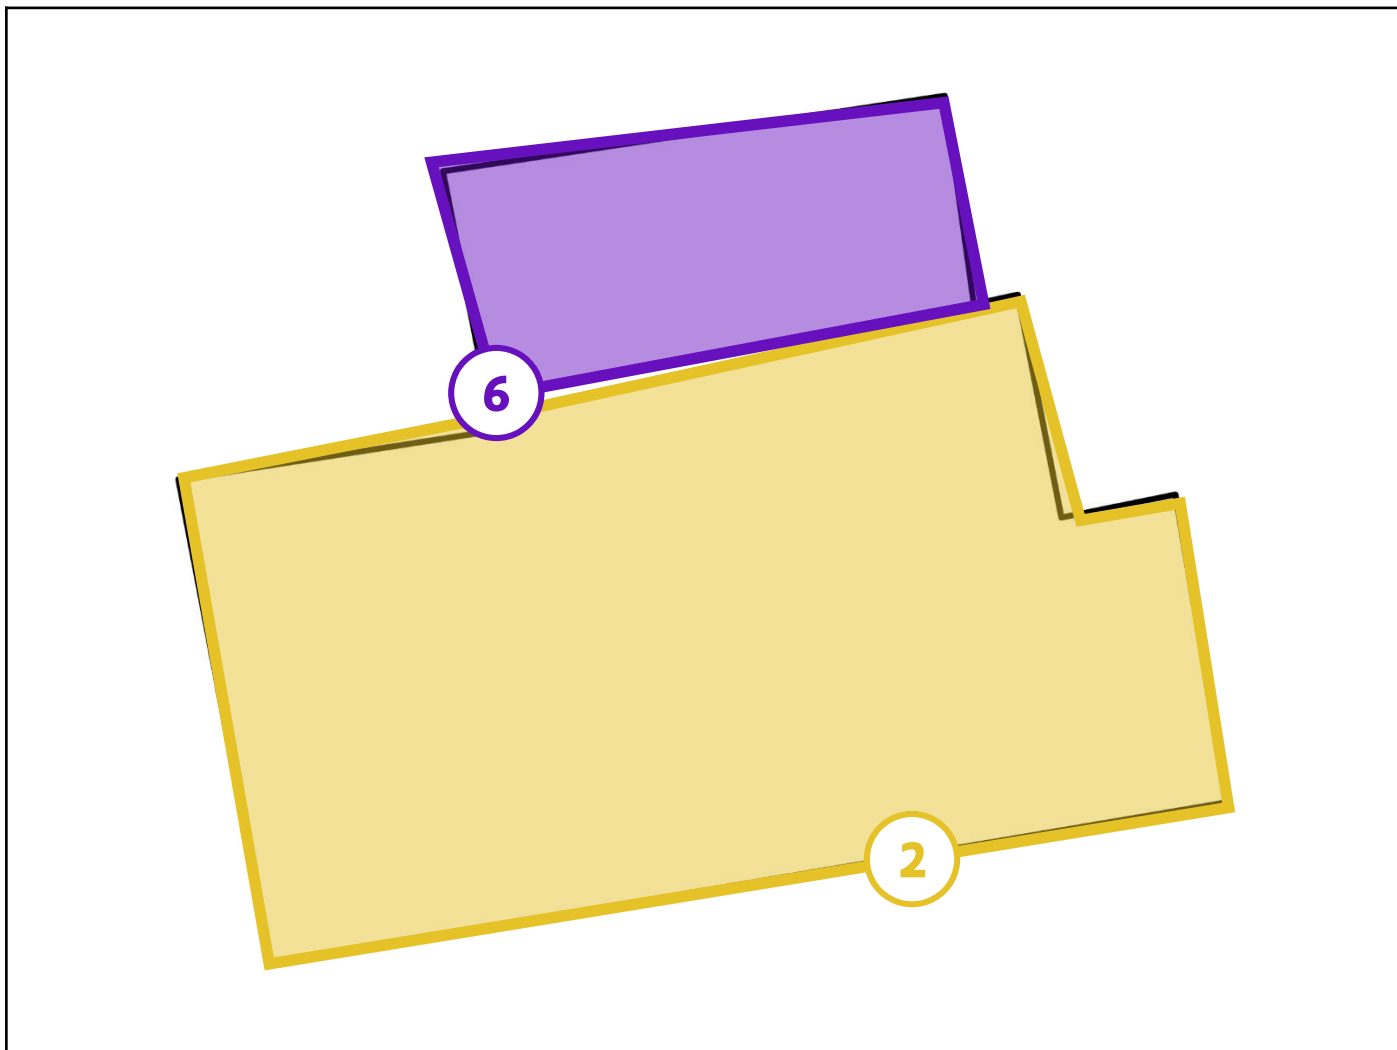
## Plan 1.9: Hoofdgebouw onderdak

Beschrijving	Type	Actie
2. onderdak	Asbestmateriaal	Zorgvuldig beheren
6. plat dak	Advies	-

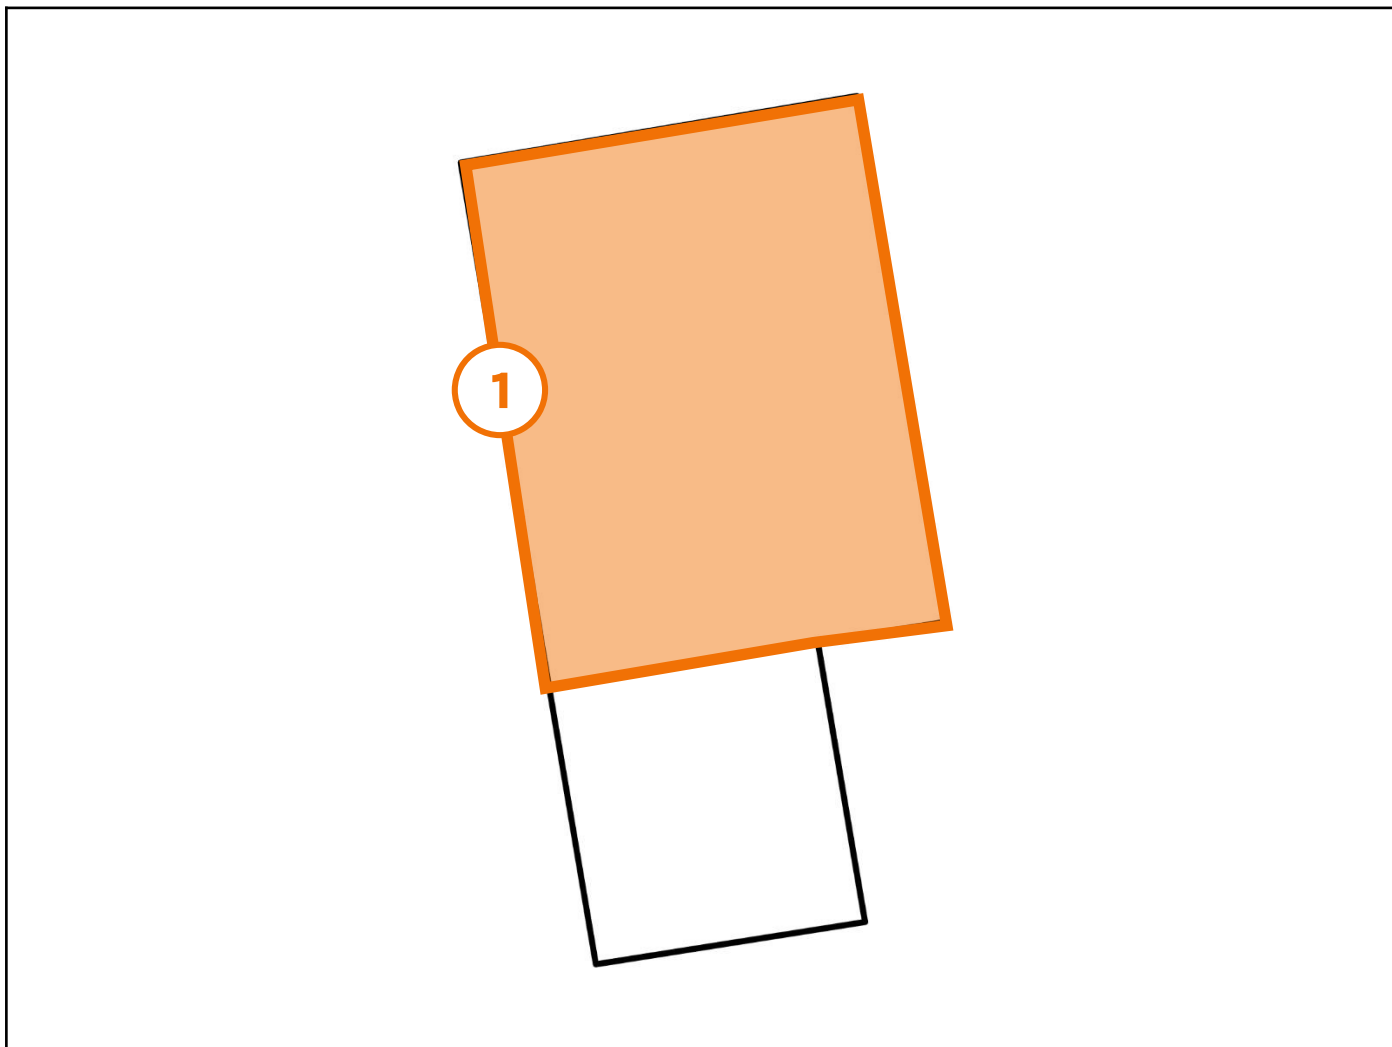
## Plan 2.1: Bijgebouw plan buitenschil

Beschrijving	Type	Actie
1. golfplaten loods	Asbestmateriaal	<a href="#">Verwijderen</a>

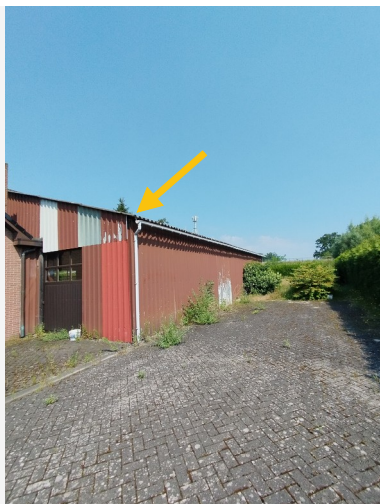
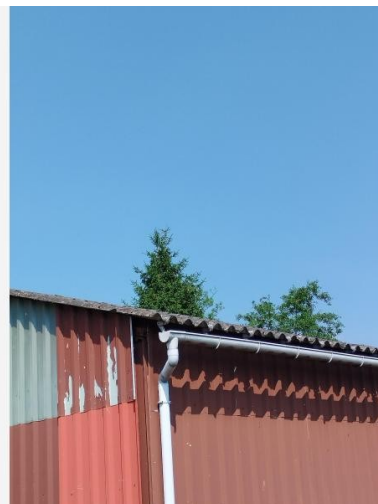
Het asbestmateriaal valt onder de mijlpaal van 2034.

Eindbeoordeling materiaalisico	Laag materiaalisico en/of verlaagde kans op vezelvrijgave
--------------------------------	---

Gebondenheid	Categorie 1: hechtgebonden in oorsprong
Asbestsoort (vezeltype)	Crocidoliet aanwezig
Asbestconcentratie	Laag (< 50%)
Afschermingsgraad van het gehele materiaal	Geheel of deels vrij aan de buitenlucht
Toestand van het materiaal	Onbeschadigd, niet verweerd

Beschrijving	golfplaten loods
Omgeving	Buiten
Primaire drager	Schuin dak
Asbestmateriaal	Dak- en gevelbekleding - Golfplaat
Bindmiddel van asbestmateriaal	Cement
Gebondenheid op basis van bindmiddel	Hecht
Hoeveelheid (oppervlakte - aantal)	<ul style="list-style-type: none"><li>• 330,00 m<sup>2</sup> - 1 stuk</li></ul>
Totale oppervlakte	330,00 m <sup>2</sup>
Eenvoudig bereikbaar	Ja
Bevestigingswijze	<ul style="list-style-type: none"><li>• Geschroefd</li></ul>
Identificatiemethode	Vaststelling zonder monsternamen
Destructieve handeling voor identificatie	Nee

Verwijderen

- Zorg voor een veilig beheer. Vermijd het beschadigen van het asbestmateriaal. Controleer de toestand jaarlijks op wijzigingen.

- Eenvoudige handelingen: mag via doe-het-zelf of door werknemer(s) met opleidingsattest eenvoudige handelingen  
Dragen van de nodige beschermingsmiddelen (mondmasker ffp3, handschoenen, tyvec). Indien mogelijk de ondervloer afdekken, golfplaten voorzichtig verwijderen, extra fixeren, niet breken, niet gooien, onmiddellijk verpakken of voorzichtig in container met asbest bag plaatsen. Indien golfplaten in slechte staat zijn en kans bestaat op breken: Eenvoudige handeling opgeleid personeel, alle werknemer(s) moeten wel beschikken over een opleidingsattest eenvoudige handelingen 8u

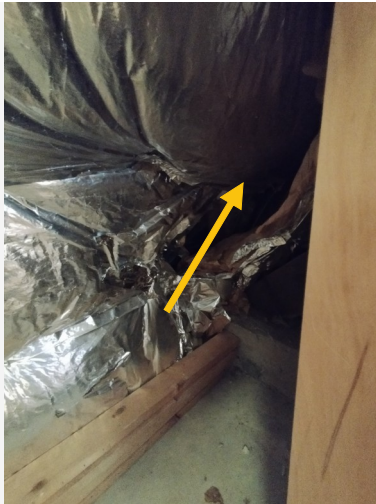
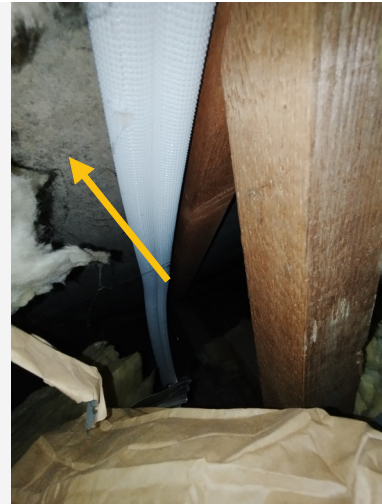
Het asbestmateriaal valt onder de mijlpaal van 2040.

Eindbeoordeling materiaalrisico	Zeer laag materiaalrisico en/of zeer lage kans op vezelvrijgave
---------------------------------	---

Gebondenheid	Categorie 1: hechtgebonden in oorsprong
Asbestsoort (vezeltype)	Crocidoliet aanwezig
Asbestconcentratie	Laag (< 50%)
Afschermingsgraad van het gehele materiaal	Stootvaste afscherming of omkasting
Toestand van het materiaal	Onbeschadigd, niet verweerd

Beschrijving	onderdak
Omgeving	Binnen
Primaire drager	Schuin dak
Asbestmateriaal	Plaat, paneel, tablet - Type Menuiserite
Bindmiddel van asbestmateriaal	Cement
Gebondenheid op basis van bindmiddel	Hecht
Hoeveelheid (oppervlakte - dikte - aantal)	<ul style="list-style-type: none"><li>• 240,00 m<sup>2</sup> - 0,50 cm - 1 stuk</li></ul>
Totaal volume	1,20 m <sup>3</sup>
Eenvoudig bereikbaar	Ja
Bevestigingswijze	<ul style="list-style-type: none"><li>• Geklemd</li></ul>
Identificatiemethode	Vaststelling zonder monstername
Destructieve handeling voor identificatie	Nee

Zorgvuldig beheren

- Zorg voor een veilig beheer. Vermijd het beschadigen van het asbestmateriaal. Controleer de toestand jaarlijks op wijzigingen.

- Eenvoudige handelingen: mag via doe-het-zelf of door werknemer(s) met opleidingsattest eenvoudige handelingen (dakwerker met 8u basisopleiding asbest)

indien de platen eenvoudig te verwijderen zijn zonder kans op breken kan dit via doe-het-zelf of door werknemer(s) met opleidingsattest eenvoudige handelingen; Dek de zoldervloer af met plastic folie. dragen van de nodige beschermingsmiddelen (mondmasker ffp3, handschoenen, tyvec ) Verwijder de dakpannen. Fixeer het plaatmateriaal, de asbesthoudende platen één voor één en in hun geheel verwijderen. Niet gooien, niet breken. Reinig nadien de draagstructuur met vochtige doeken (+stofzuiger met absoluut filter kan niet gehoord worden dus voor een particulier niet mogelijk.) Alle werknemer(s) moeten wel beschikken over een opleidingsattest eenvoudige handelingen 8u.

Een vastgesteld asbesthoudend onderdak mag niet definitief ingesloten worden, dit dient verplicht

verwijderd te worden als het bij werken bereikbaar wordt. (vb bij vernieuwen van de dakbedekking onderdak mee verwijderen )

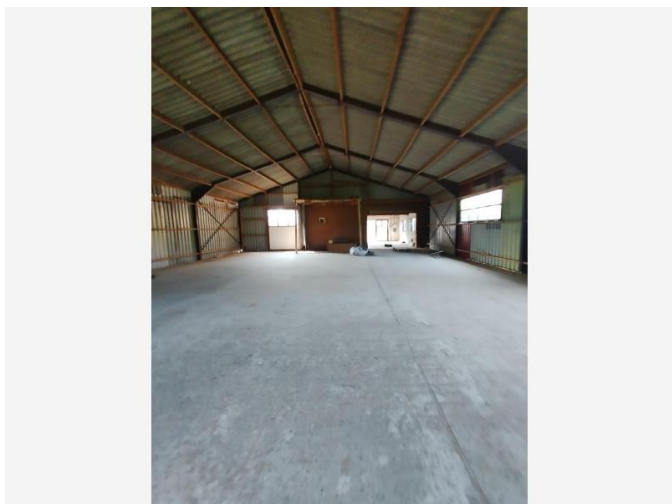
Vrije foto

Loods nagekeken, geen asbestverdachte toepassingen aangetroffen.

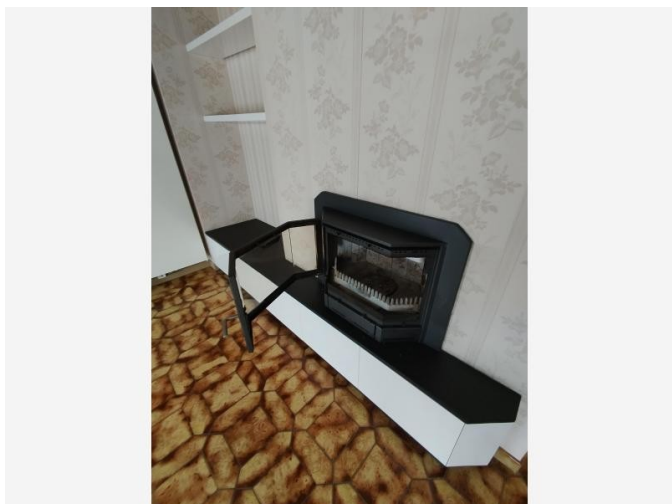
Vrije foto

Haard werd nagekeken, geen asbestverdachte toepassingen aangetroffen.

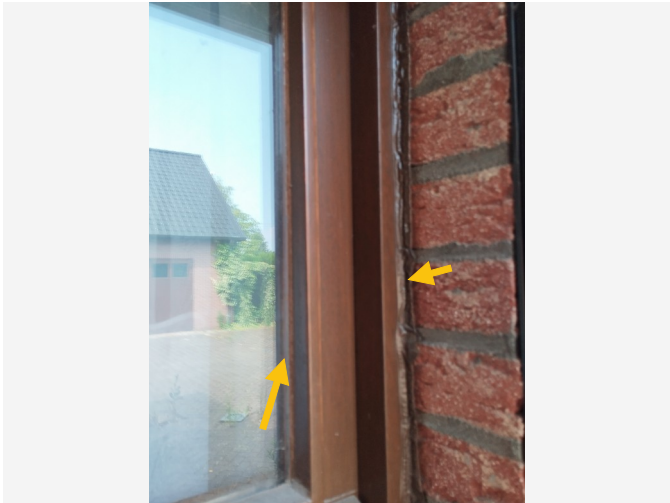
Vrije foto

Mastiek en stopverf zijn flexibel en dus niet asbestverdacht.

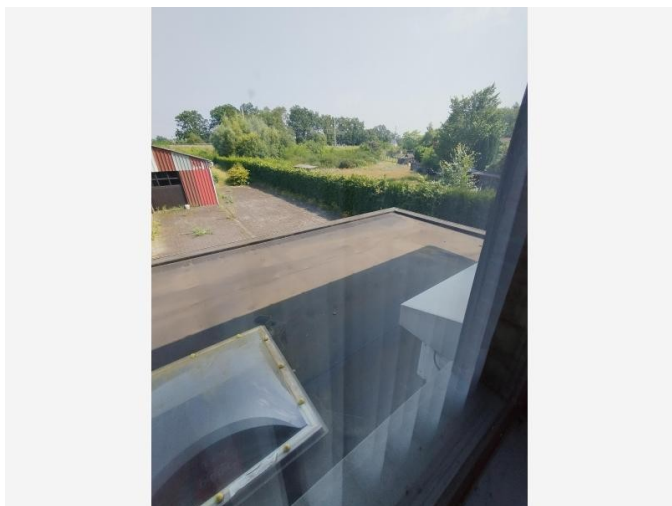
Vrije foto

Plat dak is bezet met epdm, niet asbestverdacht.

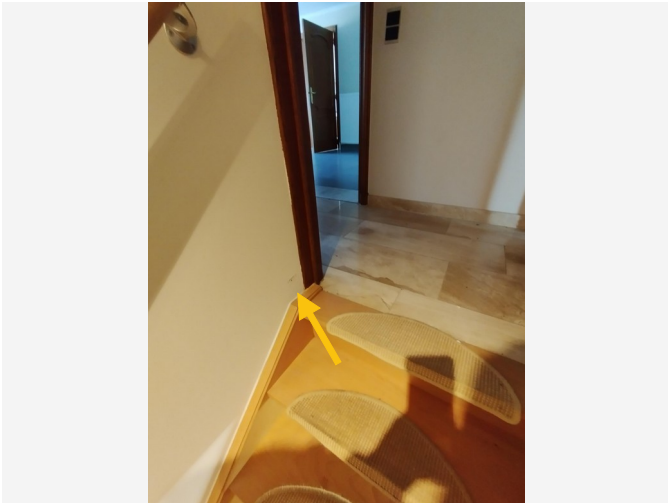
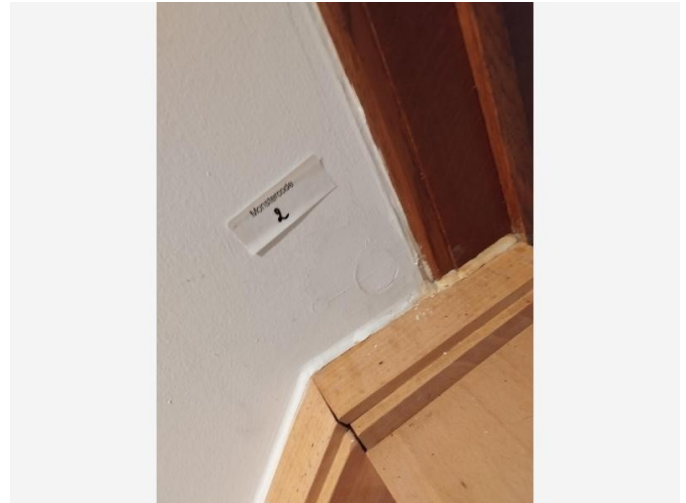
Geen asbest

#	Type	Referentie	Resultaat
7.1	Mengmonster	1	Geen asbest

Beschrijving	Pleisterwerk muren
Omgeving	Binnen
Primaire drager	Binnenwand
Bindmiddel van materiaal	Gips - kalk
Gebondenheid op basis van bindmiddel	Niet-hechtgebonden
Hoeveelheid (oppervlakte - dikte - aantal)	• 1.297,00 m <sup>2</sup> - 1,00 cm - 1 stuk
Totaal volume	12,97 m <sup>3</sup>
Identificatiemethode	Vaststelling met monsternamen
Destructieve handeling voor identificatie	Nee
Opmerking	Natte ruimte: Keuken Individuele ruimte: slaapkamer Traphal: keldertrap stookolieruimte: niet bepleisterd

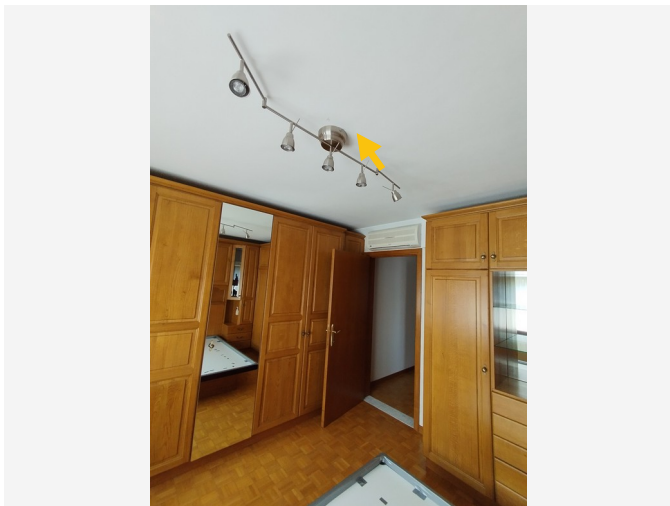
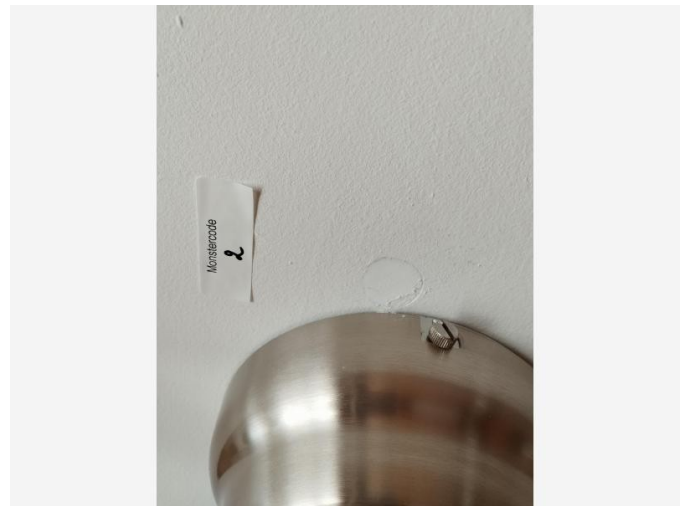
## Fiche 8: pleisterwerk plafond

Geen asbest

#	Type	Referentie	Resultaat
8.1	Puntmonster	2	Geen asbest

Beschrijving	pleisterwerk plafond
Omgeving	Binnen
Primaire drager	Plafond
Bindmiddel van materiaal	Gips - kalk
Gebondenheid op basis van bindmiddel	Niet-hechtgebonden
Hoeveelheid (oppervlakte - dikte - aantal)	• 20,00 m <sup>2</sup> - 1,00 cm - 1 stuk
Totaal volume	0,20 m <sup>3</sup>
Identificatiemethode	Vaststelling met monstername
Destructieve handeling voor identificatie	Nee
Opmerking	Natte ruimte: vals plafond Individuele ruimte: slaapkamer Traphal: houtbezetting stookolieruimte: niet bepleisterd
