# Asbestinventarisatetest

Bevrijdingsstraat 40, 3500 Hasselt

Attestnummer : 20250731-000347.000

Uitgegeven op : 31.07.2025

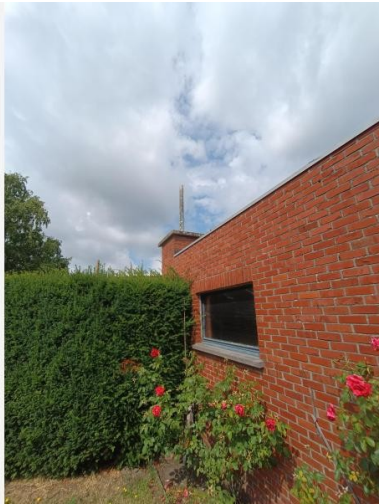
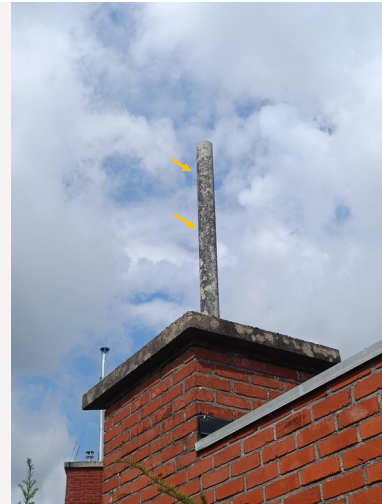
Het asbestmateriaal valt onder de mijlpaal van 2034.

| Eindbeoordeling materiaalrisico | Verhoogd materiaalrisico en/of verhoogde kans op vezelvrijgave |

| Asbestsoort (vezeltype) | Crocidoliet aanwezig |
| Toestand van het materiaal | Licht beschadigd, licht verweerd. Intact calciumsilicaatmateriaal of categorie III 'gebondenheid' |

| Beschrijving | Schouwbus (visueel vastgesteld) |
| Opmerking | <p>Op het dak is een schouwbus aanwezig.</p> <p>De vermelde oppervlaktes, diktes en volumes betreffen een berekende schatting.</p> <p>Er worden geen rechten verleend aan deze oppervlaktes/diktes/volumes.</p> |

- Verwijder dit asbestmateriaal zo snel mogelijk. Volg de toestand goed op.
- Voer bijkomende staalname(s) uit.

- Eenvoudige handelingen: mag via doe-het-zelf of door werknemer(s) met opleidingsattest eenvoudige handelingen  
EH via doe-het zelf De buis kan voorzichtig losgebeiteld worden , extra bevochtigen om stof te voorkomen  
Standaard dragen van de nodige wegwerp beschermingsmiddelen FFP 3 masker , handschoenen en tyvec CAT III type 5-6 , afwasbaar schoeisel Bij de gemeente/containerpark afsluitzakken halen om dubbel in te pakken , sluit luchtdicht af en breng naar het plaatselijk containerpark als hechtgebonden asbestafval. Voor hechtgebonden toepassingen: Bij verwijdering door doe-het-zelf moet men dit afval dubbel en luchtdicht verpakt aandielen bij het gemeentelijk recyclagepark. Men raadpleegt best op voorhand de voorwaarden van het recyclagepark. Zie ook link Zie <https://ovam.vlaanderen.be/wie-mag-wat-verwijderen>  
<https://ovam.vlaanderen.be/voorzorgsmaatregelen-bij-asbestverwijdering>

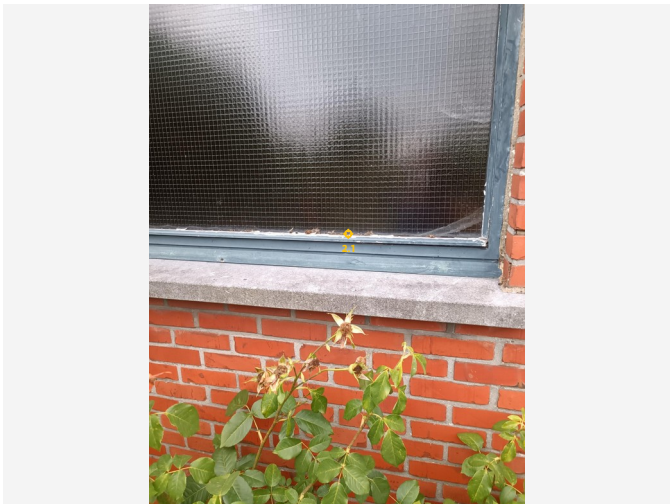
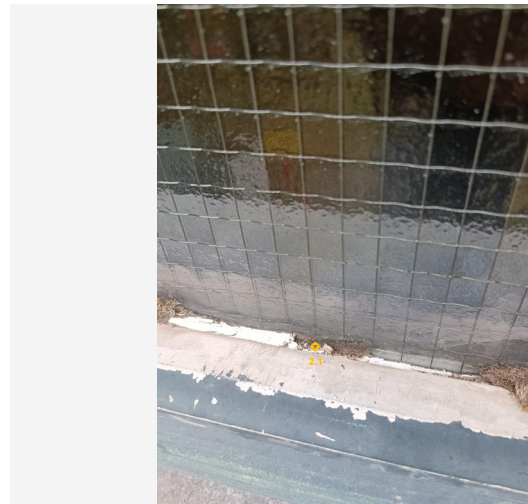
Het asbestmateriaal valt onder de mijlpaal van 2040.

| Eindbeoordeling materiaalrisico | Verhoogd materiaalrisico en/of verhoogde kans op vezelvrijgave |

| Asbestsoort (vezeltype) | Alleen chrysotiel |
| Toestand van het materiaal | Zwaar beschadigd, zwaar verweerd |

| # | Type | Referentie | Resultaat |
|---|---|---|---|
| 2.1 | Puntmonster | 14 | Chrysotiel |

| Beschrijving | Kit kozijn aluminium raam garage |

- Zorg voor een veilig beheer. Vermijd het beschadigen van het asbestmateriaal. Controleer de toestand jaarlijks op wijzigingen.

De toepassing extra fixeren en losbeitelen , verpakken in dubbel plastic afvalzakken , luchtdicht afsluiten en afvoeren naar een plaatselijk containerpark als asbesthoudend afval

Verwijdering met puntafzuiging dmv een stofzuiger met absoluut filter of (methode inslijpen baksteen voor mastiek gevel/raamkader ).

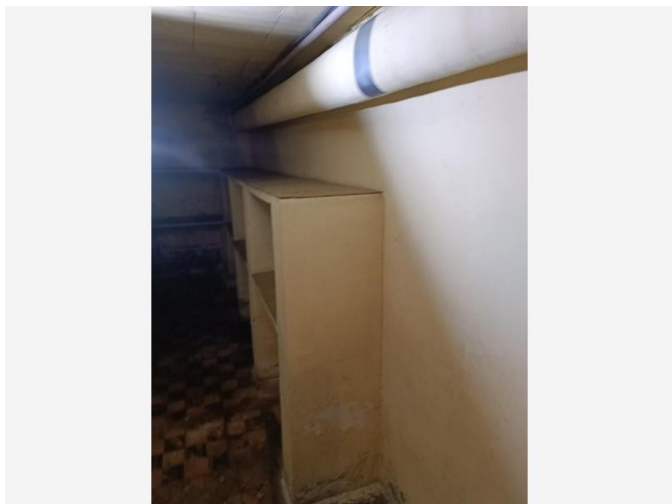
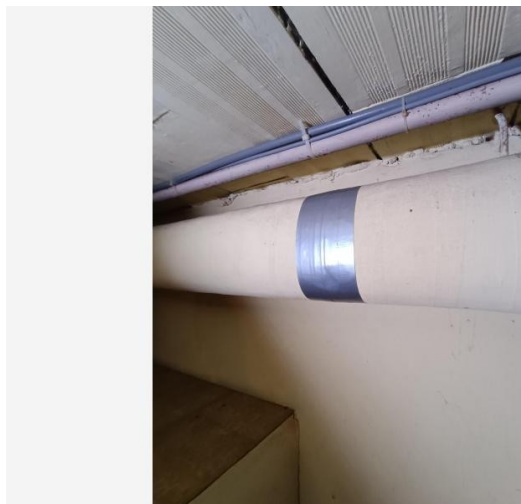
| Opmerking | <p>De vermelde lengtes, omtrekken en diktes betreffen een beredeneerde schatting.</p> <p>Er worden geen rechten verleend aan deze lengtes, omtrekken en diktes .</p> <p>De dikte is een schatting die voorkomt uit de monsterplaatsen en is daarom niet altijd representatief.</p> <p>Er werden mengmonsters genomen volgens de richtlijnen van het inspectieprotocol.</p> <p>Er kunnen bijkomende stalen genomen worden om bepaalde zones uit te sluiten</p> |

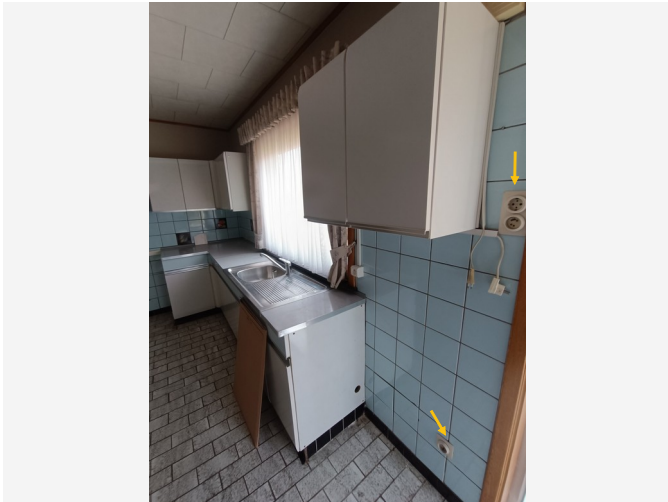
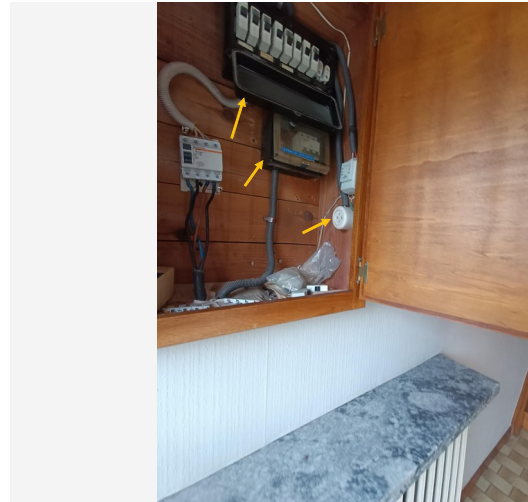
## Fiche 5: Bakeliet toep. schakelaars-stopcontact.-verdeelkasten-

| Opmerking | <p>aantal stuks 27</p> <p>Het is moeilijk te bepalen of de bakeliettoepassingen in de woning ook effectief asbesthoudend zijn (het kan ook gaan om de asbestvrije variant).</p> <p>Er werd geen monster genomen oww beschadiging aan een elektrisch gerelateerde toepassing, extra controle bij verwijdering van het verdacht materiaal.</p> |

- Eenvoudige handelingen: mag via doe-het-zelf of door werknemer(s) met opleidingsattest eenvoudige handelingen  
Schakelaars, stopcontacten en andere gelijkaardige toepassingen kunnen eenvoudig losgeschroefd worden --> EH doe-het-zelf. Afgesloten of verzegelde kast --> EH opgeleid techniek personeel 8u basisopleiding asbest. Voor elektrische infrastructuur en uitrusting dient u vooraleer men deze toepassing gaat bevochtigen de elektriciteit af te sluiten (zoniet elektrocutie-/brandgevaar). standaard dragen van de nodige wegwerp beschermingsmiddelen FFP 3 masker , handschoenen en tyvec CAT III type 5-6 , afspoelbaar schoeisel Losschroeven en dubbel verpakken in plastic , sluit luchtdicht af en breng dit als hechtgebonden afval naar een plaatselijk containerpark. Voor hechtgebonden toepassingen: Bij verwijdering door doe-het-zelf moet men dit afval dubbel en luchtdicht verpakt aandienen bij het gemeentelijk recyclagepark. Men raadpleegt best op voorhand de voorwaarden van het recyclagepark.

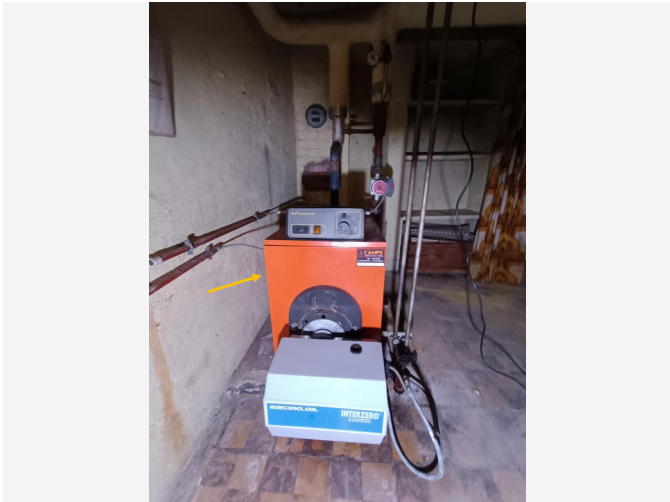
## Fiche 12: HVAC-installatie: staat niet vermeld in het IAD bronnenboek

Advies

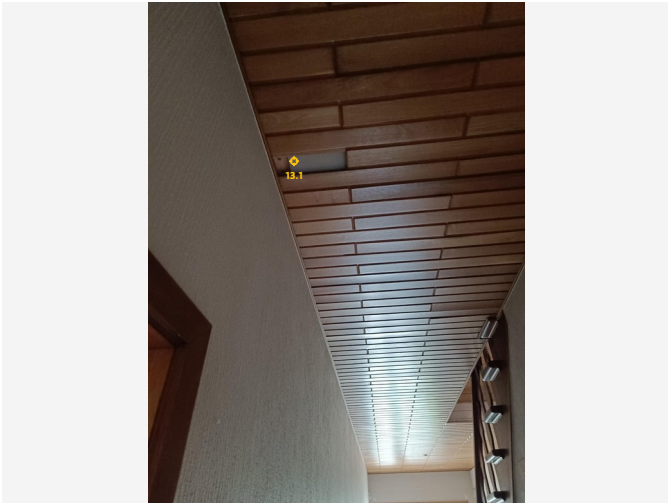
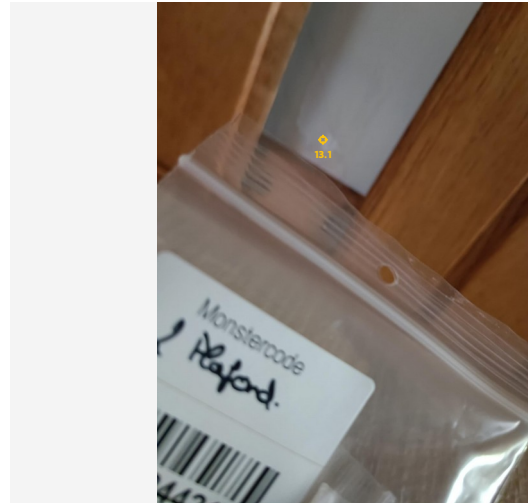
## Fiche 13: Plafondpleister

Geen asbest

| Opmerking | <p>Volgens het inspectieprotocol is een monstername van het pleisterwerk verplicht om dit te identificeren als niet-asbesthoudend.</p> <p>Bij gebrek aan pleister in een natte ruimte of stookplaats werd een 3de staalname gedaan in een extra droge ruimte.</p> <p>Locatie staalnames: individuele ruimte: SLAAPKAMER / TRAPHAL /2de droge ruimte: WOONKAMER</p> <p>De vermelde oppervlaktes en volumes betreffen een beredeneerde schatting.</p> <p>Er worden geen rechten verleend aan deze oppervlaktes/volumes.</p> <p>De dikte is een schatting die voorkomt uit de monsterplaatsen en is daarom niet altijd representatief.</p> |

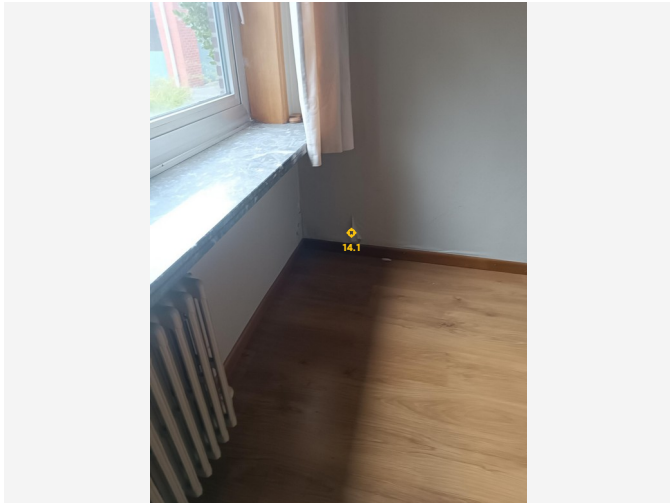
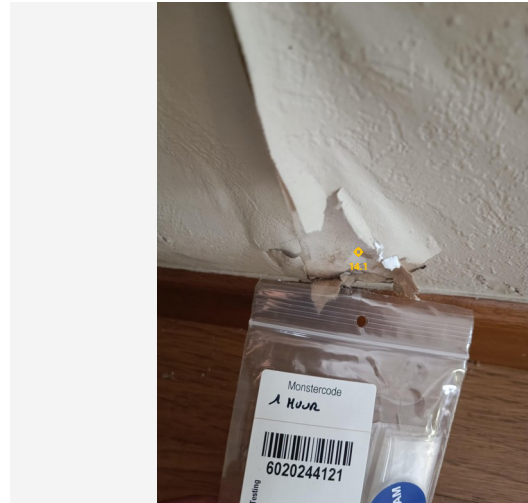
## Fiche 14: Muurpleister

Geen asbest

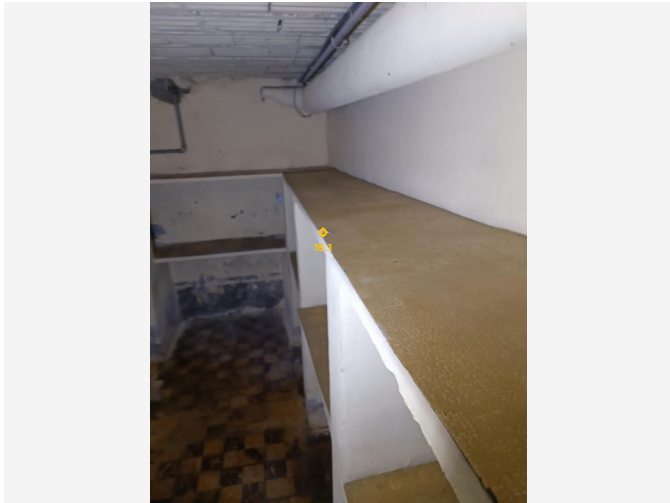
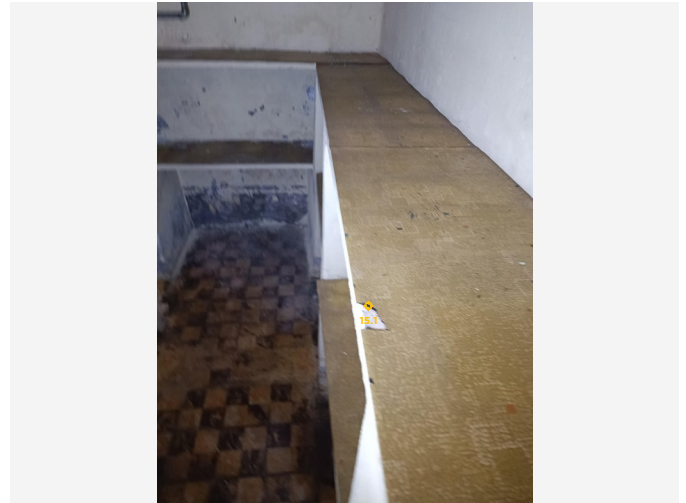
## Fiche 15: Vinyl kelder

Geen asbest

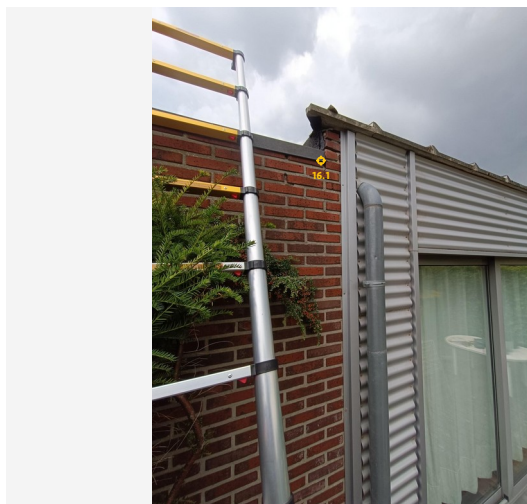
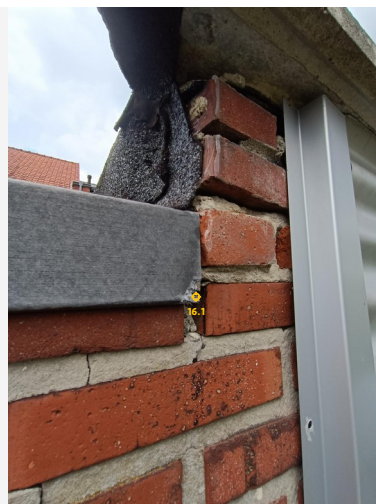
## Fiche 16: boordlat plat dak

Geen asbest

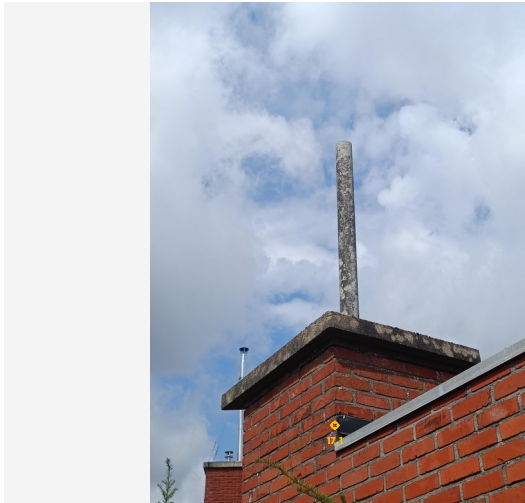
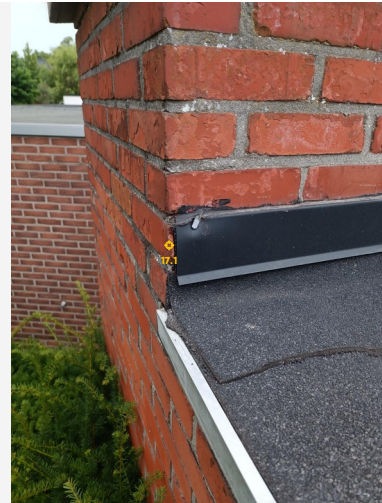
## Fiche 17: Roofing garage (met staalname)

Geen asbest

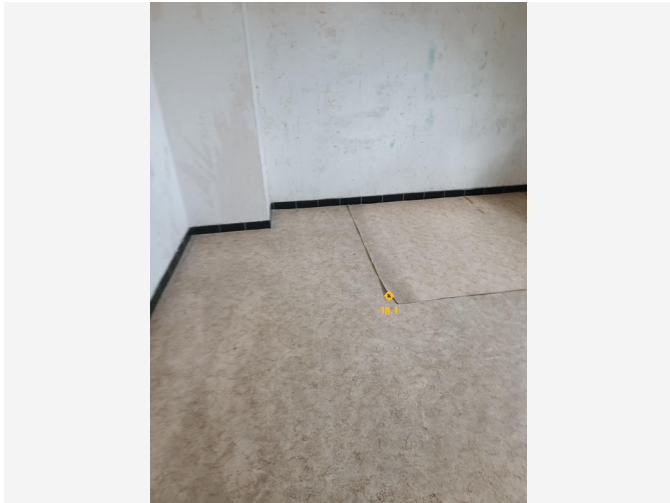
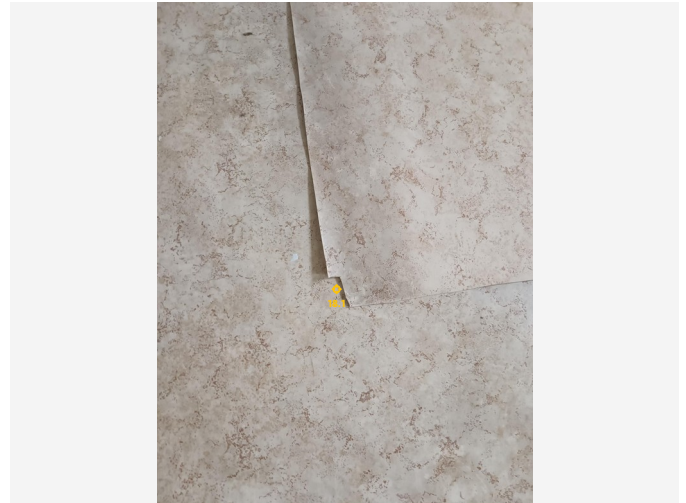
## Fiche 18: Vinyl slaapkamers

Geen asbest

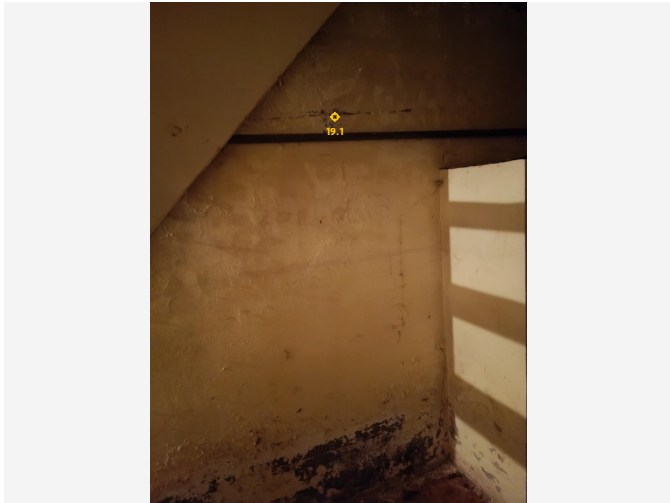
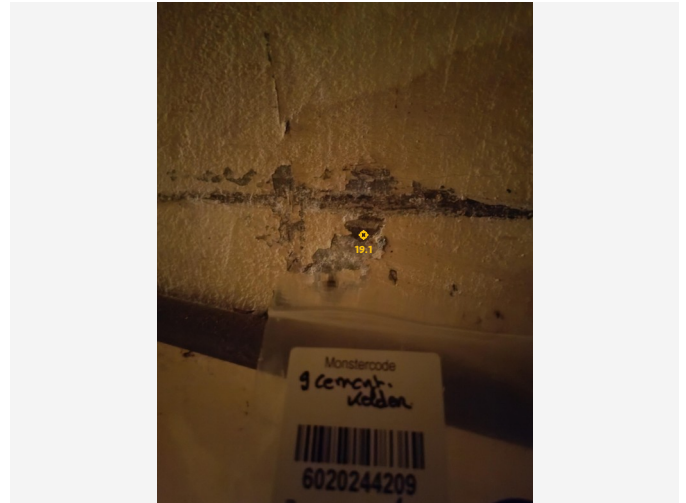
## Fiche 19: Cementering binnen

Geen asbest

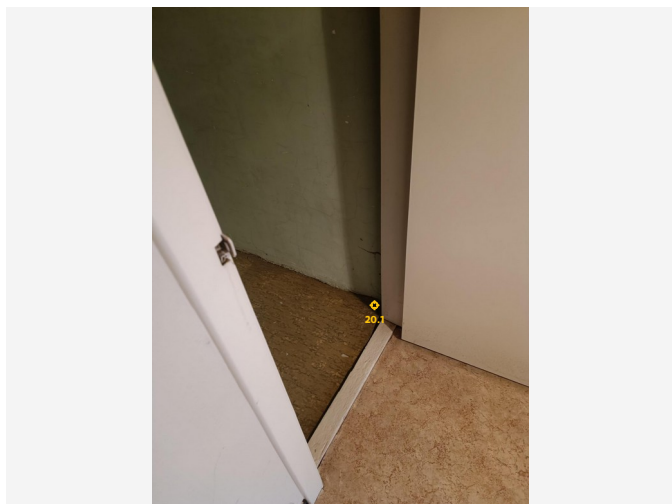
## Fiche 20: Vinyl zolderkamer

Geen asbest

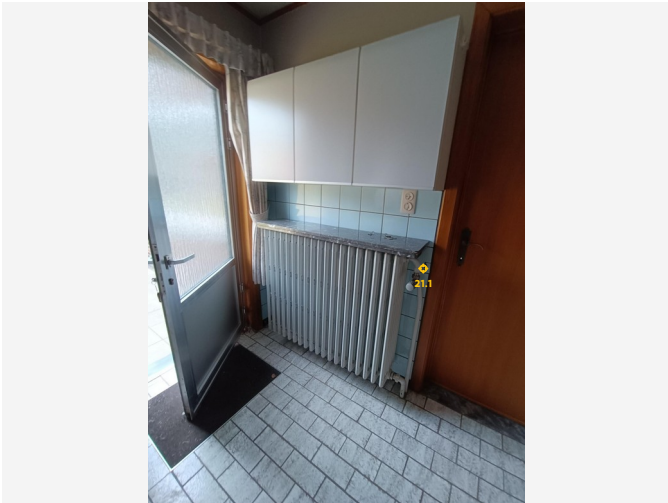
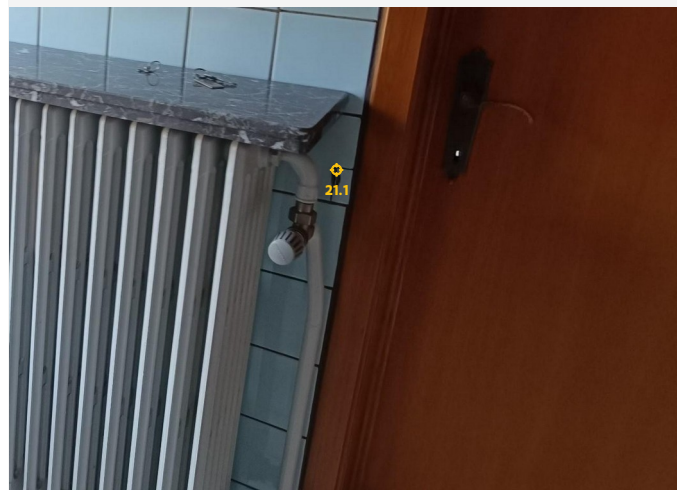
## Fiche 21: Tegellijm faience keuken

Geen asbest

| Opmerking | <p>Volgens het inspectieprotocol is een monstername van tegellijm verplicht om dit te identificeren als niet-asbesthoudend.</p> <p>Er werd een staal genomen thv een bestaande beschadiging in de tegel.</p> <p>De vermelde oppervlaktes, diktes, gewichten en volumes betreffen een beredeneerde schatting.</p> <p>Er worden geen rechten verleend aan deze oppervlaktes/diktes/volumes.</p> |

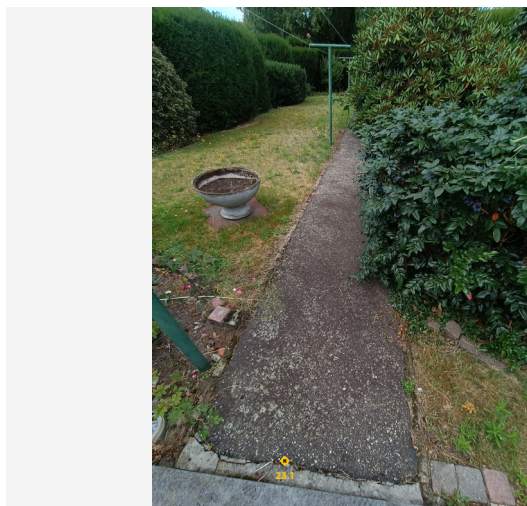
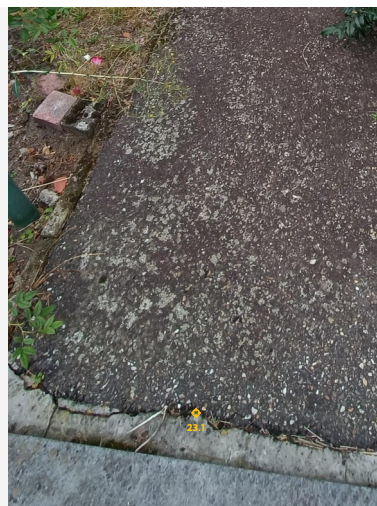
## Fiche 23: Asfalt

Geen asbest

| Opmerking | <p>Volgens het inspectieprotocol is een monstername van asfalt verplicht om dit te identificeren als niet-asbesthoudend.</p> <p>De vermelde oppervlaktes en volumes betreffen een beredeneerde schatting.</p> <p>Er worden geen rechten verleend aan deze oppervlaktes/volumes.</p> <p>De dikte is een schatting die voorkomt uit de monsterplaatsen en is daarom niet altijd representatief.</p> |
