Asbestinventarisatetest

Lovelingstraat 29, 2060 Antwerpen

Attestnummer : 20240208-000103.001

Uitgegeven op : 08.02.2024

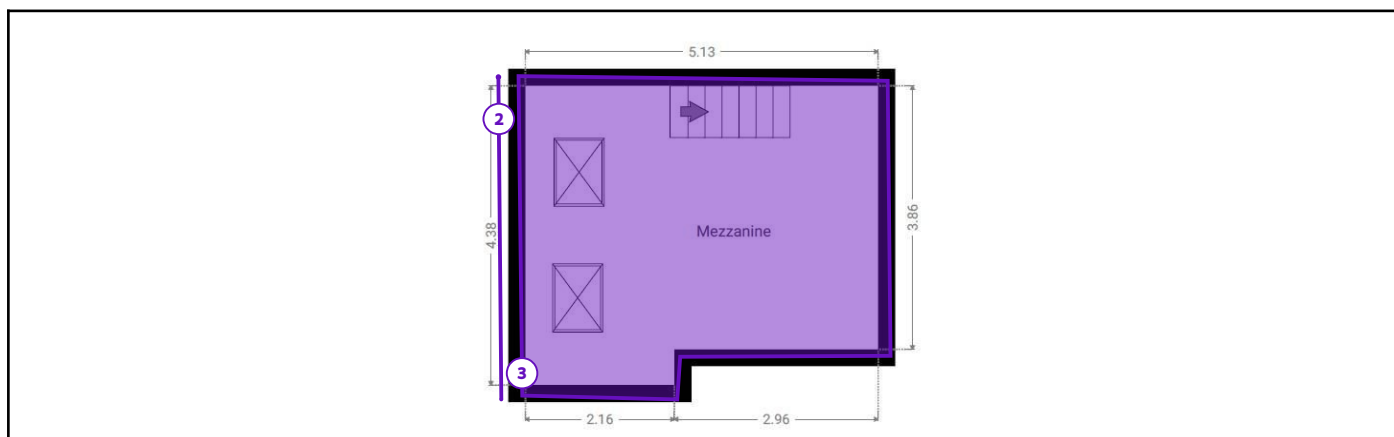
Plan 1.7: Zolder

Beschrijving	Type	Actie
2. Leien voorgevel	Beperking	-
3. Onderdak	Advies	-

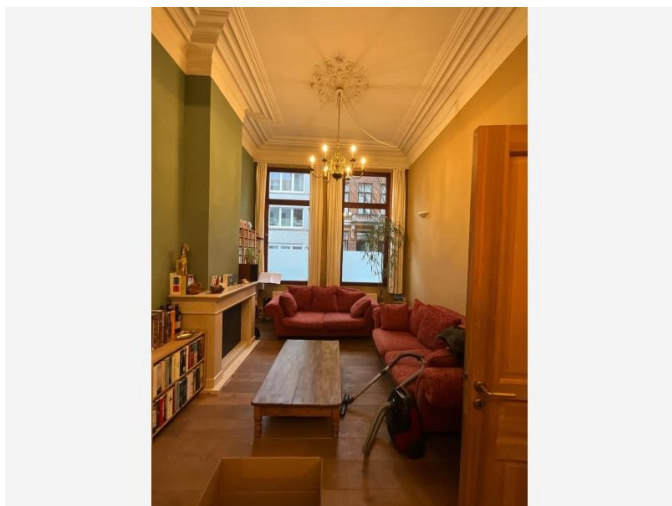
Situeringfoto

Permanente beperking

Reden: Het te onderzoeken materiaal situeert zich hoger dan 3,50 m te rekenen vanaf een veilige ondergrond

Uitleg van de asbestdeskundige: Plafonds voorste gedeelte zijn hoger dan 3.5m en vallen buiten het bereikbaar inspectiegebied.

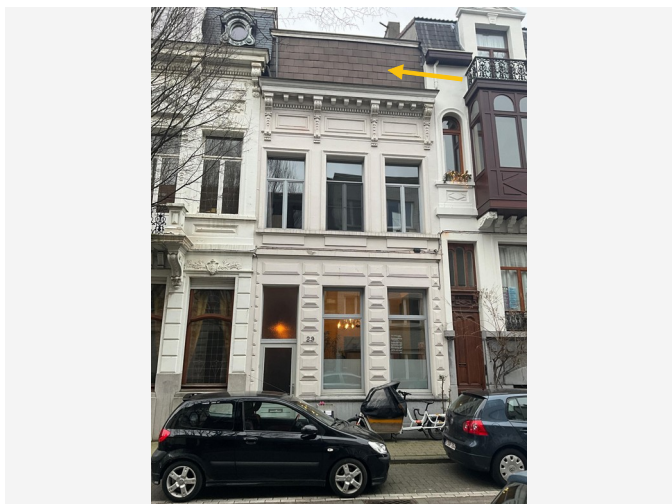
Situeringfoto

Permanente beperking

Reden: Het te onderzoeken materiaal situeert zich hoger dan 3,50 m te rekenen vanaf een veilige ondergrond

Uitleg van de asbestdeskundige: Leien voorgevel kan niet onderzocht worden of deze asbesthoudend zijn of niet, deze toepassing begint zich hoger dan 3.5m.

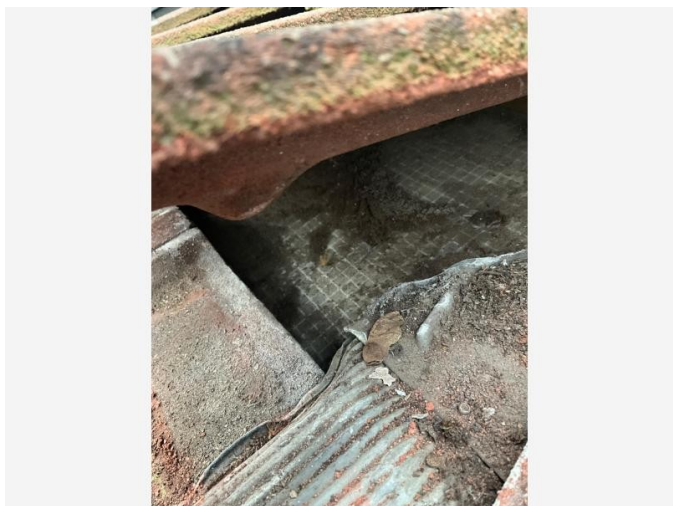
Vrije foto

Onderdak bestaat uit een kunststof zeil en is bijgevolg niet asbestverdacht.

Dit is visueel vastgesteld door de asbestdeskundige.

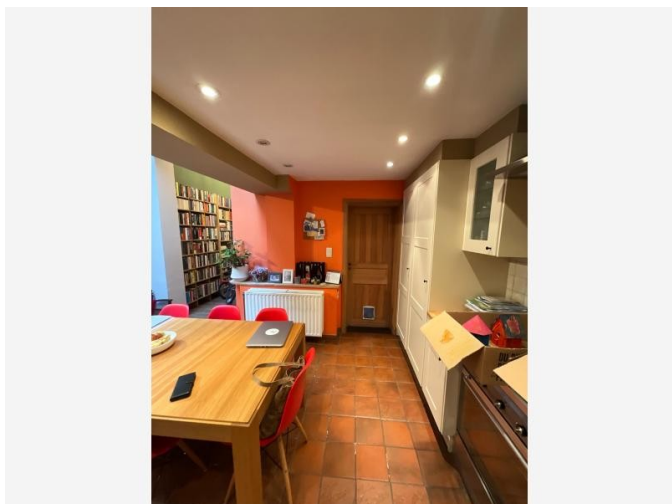
Vrije foto

Zolder, 1e & 2e verdieping, traphal, badkamer, keuken is geen pleisterwerk aanwezig.

Deze zijn afgewerkt met Gyproc, dit is audiovisueel vastgesteld door de asbestdeskundige.

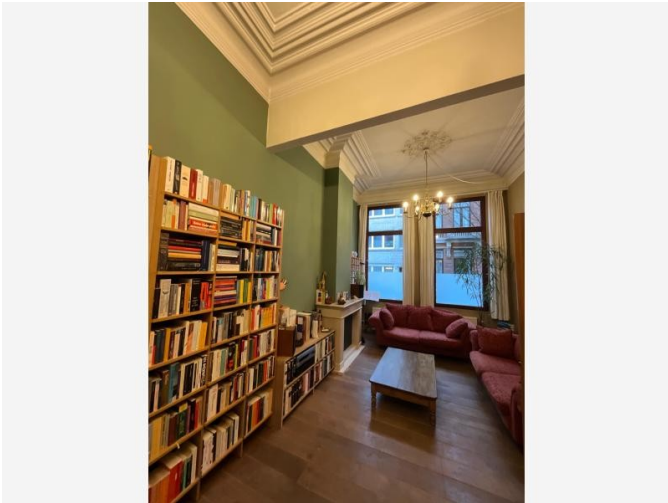
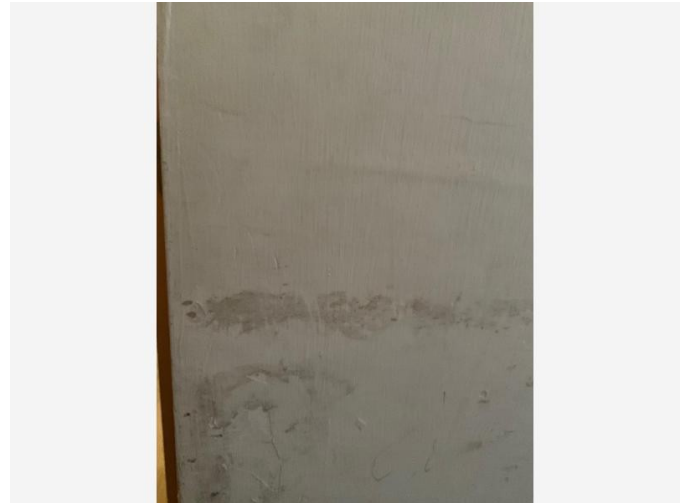
Geen asbest

#	Type	Referentie	Resultaat
5.1	Mengmonster	MM01	Geen asbest

Beschrijving	Pleisterwerk muren
Omgeving	Binnen
Primaire drager	Binnenwand

Bindmiddel van materiaal	Gips - kalk
Gebondenheid op basis van bindmiddel	Niet-hechtgebonden
Hoeveelheid (oppervlakte - dikte - aantal)	• 300,00 m ² - 3,00 cm - 1 stuk
Totaal volume	9,00 m ³
Identificatiemethode	Vaststelling met monstername
Destructieve handeling voor identificatie	Nee
Opmerking	Oppvlakte is een inschatting, geen exacte meting.

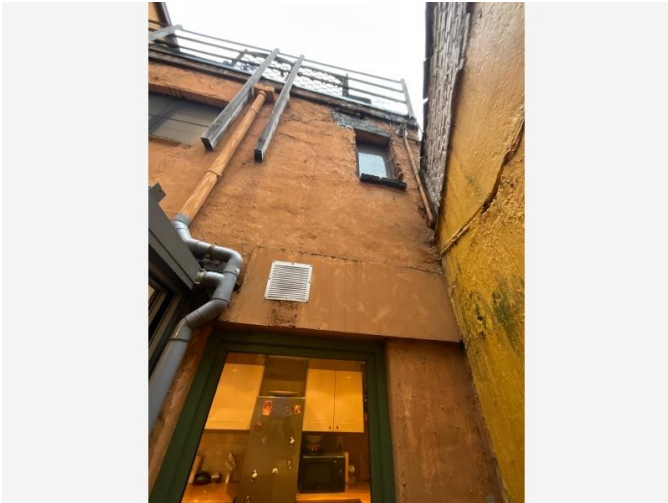
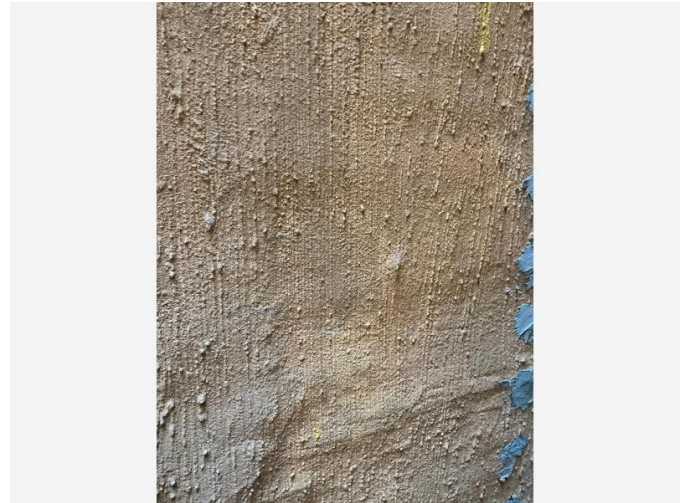
Fiche 6: Crepi buitengevel

Geen asbest

#	Type	Referentie	Resultaat
6.1	Puntmonster	MM03	Geen asbest

Beschrijving	Crepi buitengevel
Omgeving	Buiten
Primaire drager	Wand buitenschil

Bindmiddel van materiaal	Cement
Gebondenheid op basis van bindmiddel	Hecht
Hoeveelheid (gewicht - aantal)	• 50,00 kg - 1 stuk
Totaal gewicht	50,00 kg
Identificatiemethode	Vaststelling met monstername
Destructieve handeling voor identificatie	Nee
Opmerking	Gewicht is een inschatting, geen exacte meting.
