Asbestinventarisatetest

Streekbaan 196/02/1, 1800 Vilvoorde

Attestnummer : 20230102-000358.000

Uitgegeven op : 02.01.2023

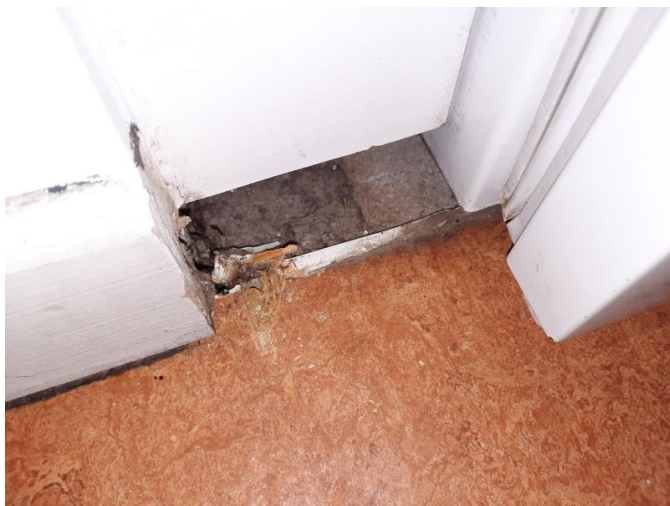
De vloerzeilen die in quasi alle appartementen voorkomen werden niet-destructief onderzocht en vertonen een jute/koordachtige aangehechte ondervloer. Deze variant is nooit asbesthoudend. Er is ook geen zwarte lijmlaag zichtbaar op de plaatsen waar het mogelijk is om het vinylzeil lichtjes op te heffen. Gelieve er wel rekening mee te houden dat het gebruik van asbesthoudende lijm niet uitgesloten is. Wanneer bij eventuele latere werken een zwarte lijmlaag zichtbaar zou zijn, is het raadzaam deze op aanwezigheid van asbest te laten onderzoeken.

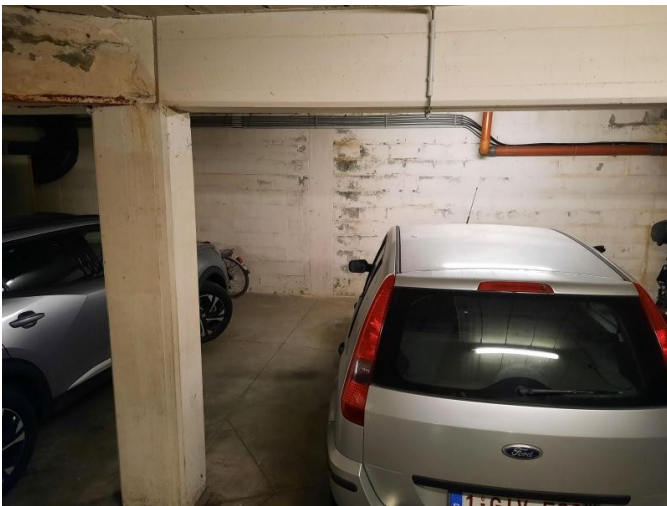
In de ondergrondse kelder en autostaanplaats werden geen asbestverdachte materialen aangetroffen. Muren zijn niet bepleisterd; geen leidingisolatie aanwezig

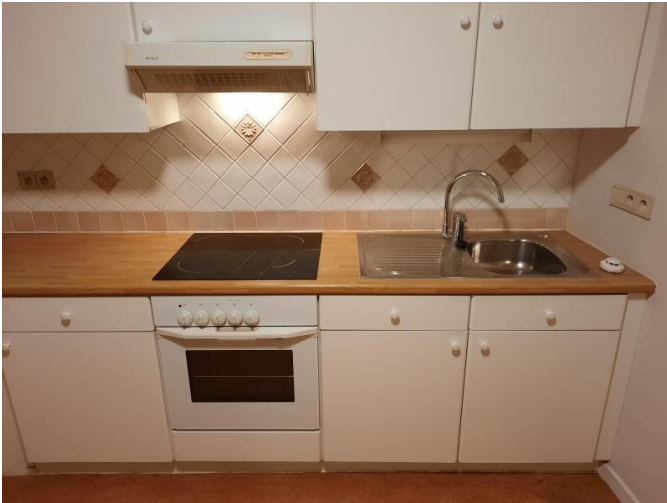
Doordat de faiencetegels in de keuken geen beschadigingen vertonen en aan de randen van een randprofieltje voorzien zijn, is het niet mogelijk om op niet-destructieve wijze een staal te nemen van de gebruikte tegellijm. Gelieve er van bewust te zijn dat tegellijm voor dit soort toepassingen mogelijk asbesthoudend is. Wanneer de gebruikte lijm vrijkomt - bijvoorbeeld bij toekomstige werken - is het raadzaam om de aanwezigheid van asbest te laten onderzoeken.

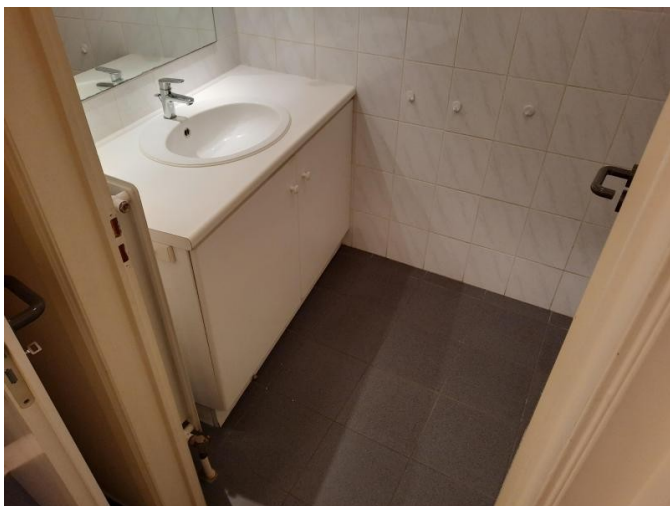
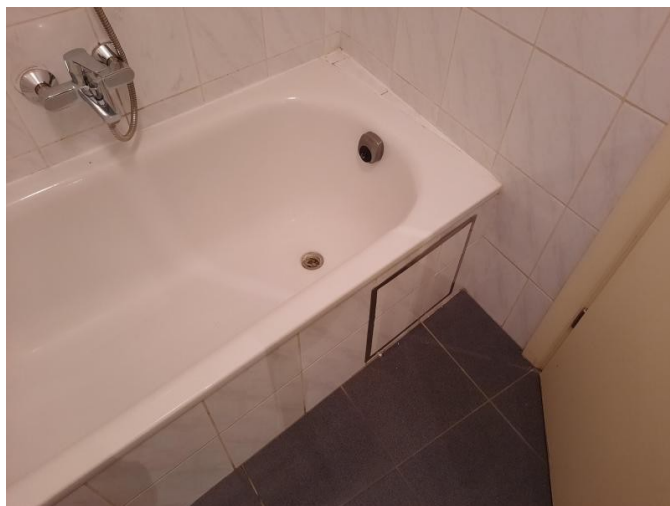
Fiche 4: lijm badkamertegels

Geen asbest

#	Type	Referentie	Resultaat
4.1	Mengmonster	2203460-006	Geen asbest

Beschrijving	lijm badkamertegels
Omgeving	Binnen
Primaire drager	Binnenwand
Bindmiddel van materiaal	Lijm

Gebondenheid op basis van bindmiddel	Hecht
Hoeveelheid (oppervlakte - dikte - aantal)	• 5,00 m ² - 0,40 mm - 1 stuk
Totaal volume	0,002 m ³
Identificatiemethode	Vaststelling met monstername
Destructieve handeling voor identificatie	Nee

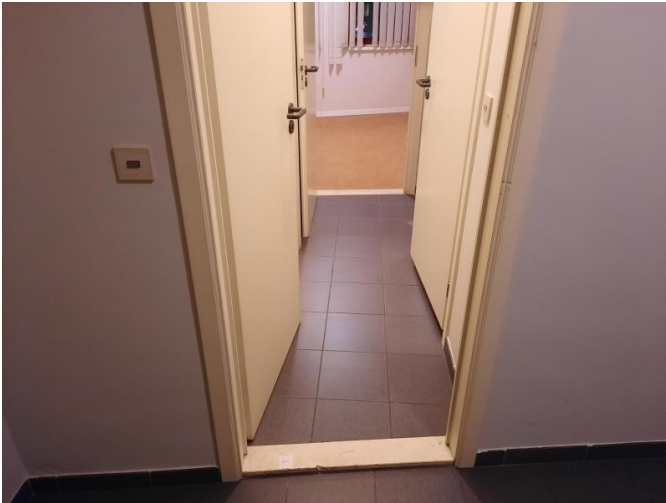
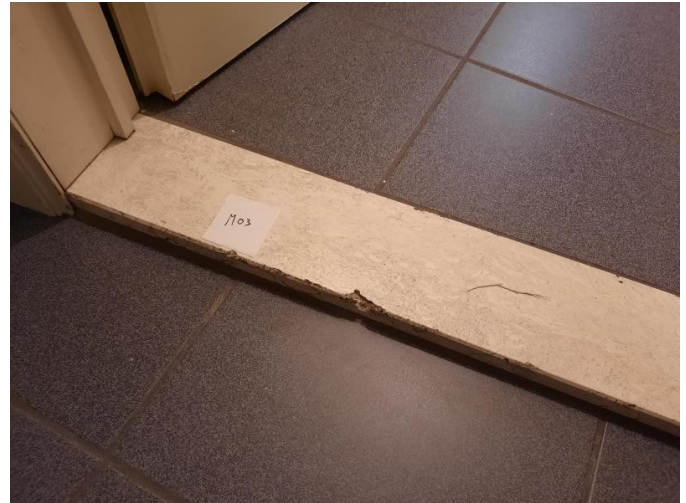
Geen asbest

#	Type	Referentie	Resultaat
5.1	Mengmonster	2203460-003	Geen asbest

Beschrijving	dorpels
Omgeving	Binnen
Primaire drager	Vloer
Bindmiddel van materiaal	Cement

Gebondenheid op basis van bindmiddel	Hecht
Hoeveelheid (gewicht - aantal)	• 10,00 kg - 4 stuks
Totaal gewicht	40,00 kg
Identificatiemethode	Vaststelling met monstername
Destructieve handeling voor identificatie	Nee

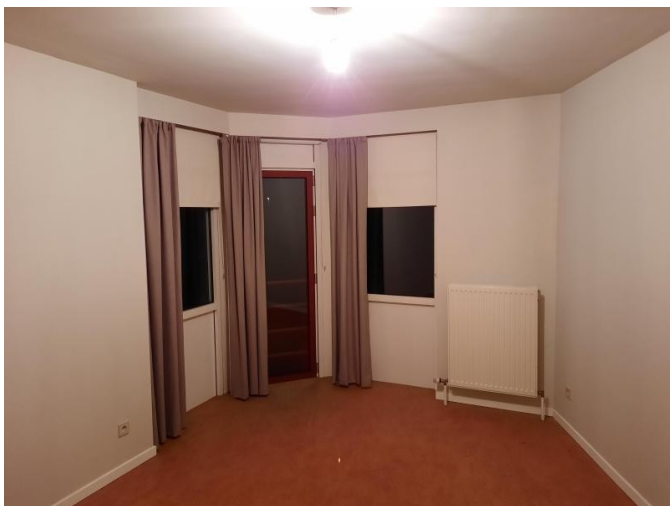
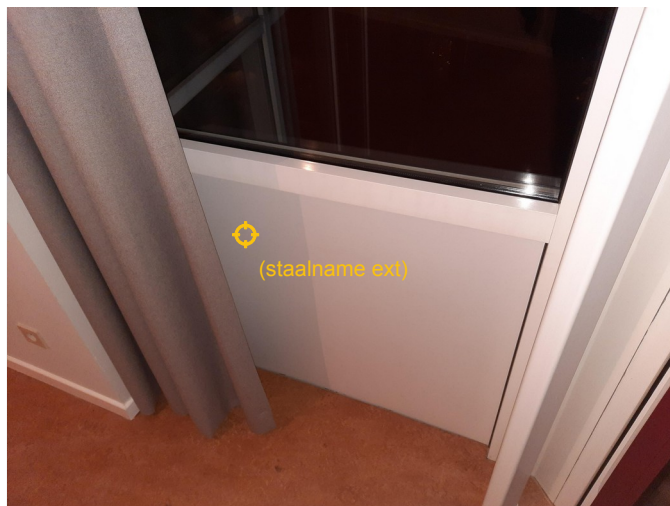
Fiche 6: blindpaneel ramen

Geen asbest

#	Type	Referentie	Resultaat
6.1	Puntmonster	2203460-004	Geen asbest

Beschrijving	blindpaneel ramen
Omgeving	Buiten
Primaire drager	Wandopening verticaal (raam, deur, ...)
Bindmiddel van materiaal	Cement

Gebondenheid op basis van bindmiddel	Hecht
Hoeveelheid (oppervlakte - dikte - aantal)	• 3,00 m ² - 0,40 cm - 1 stuk
Totaal volume	0,012 m ³
Identificatiemethode	Vaststelling met monstername
Destructieve handeling voor identificatie	Nee
Opmerking	De blindpanelen werden geanalyseerd op basis van een schraapstaalname op de locatie voorzijde toren appartement 02/2 en achterzijde kamer appartement 02/1. Alle gebruikte blindpanelen zijn van hetzelfde type.

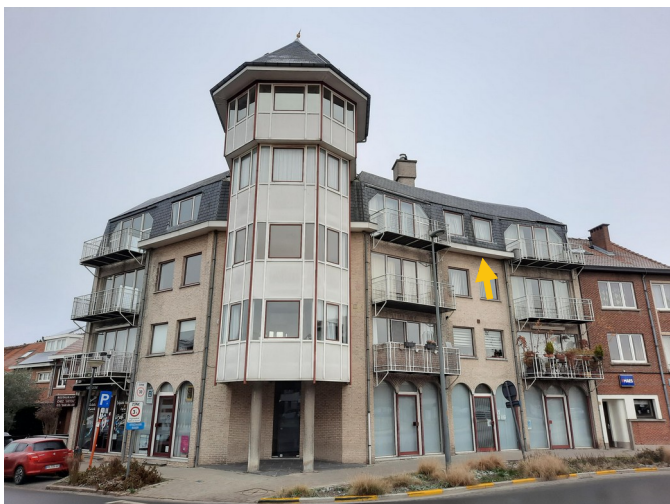
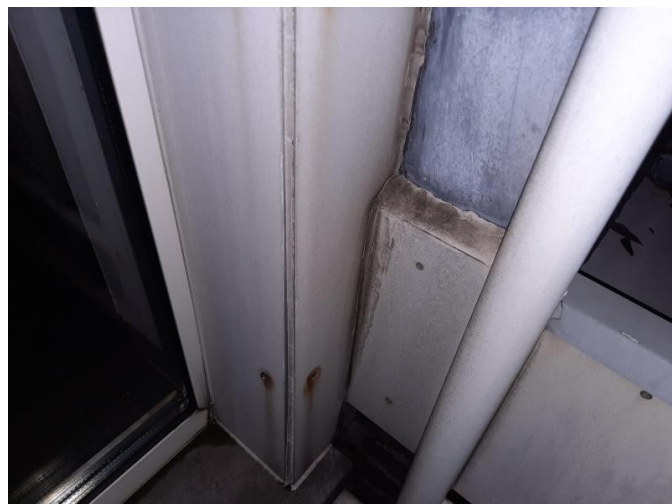
Geen asbest

#	Type	Referentie	Resultaat
7.1	Puntmonster	2203460-005	Geen asbest

Beschrijving	boeiboorden
Omgeving	Buiten
Primaire drager	afwerking/omkasting allerlei
Bindmiddel van materiaal	Cement

Gebondenheid op basis van bindmiddel	Hecht
Hoeveelheid (oppervlakte - aantal)	• 0,50 m ² - 1 stuk
Totale oppervlakte	0,50 m ²
Identificatiemethode	Vaststelling met monstername
Destructieve handeling voor identificatie	Nee
Opmerking	Afwerking boeiboorden komt in appartement 02/1 enkel voor boven de keukenramen. Staalname schraapstaal gebeurde in appartement 03/3. Type materiaal is overal hetzelfde.

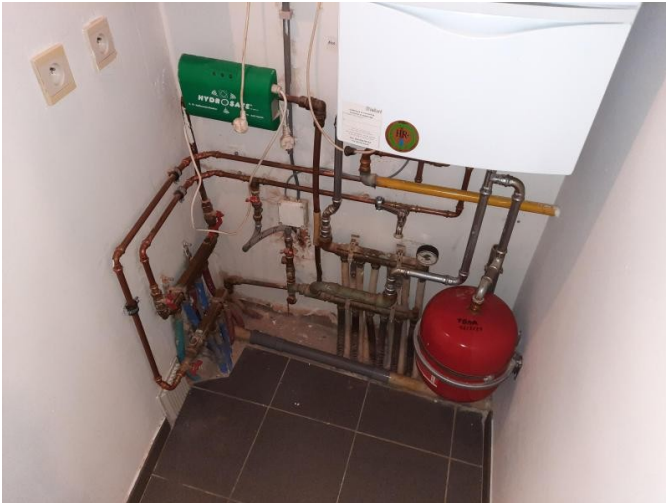
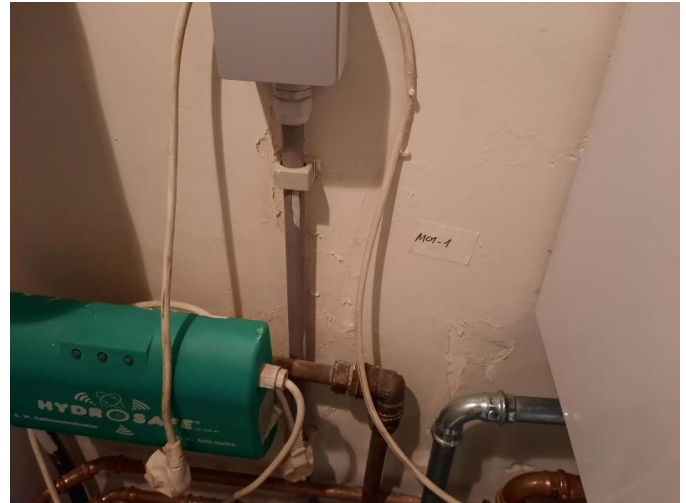
Fiche 8: pleister muren

Geen asbest

#	Type	Referentie	Resultaat
8.1	Mengmonster	2203460-001	Geen asbest

Beschrijving	pleister muren
Omgeving	Binnen
Primaire drager	Binnenwand
Bindmiddel van materiaal	Gips - kalk

Gebondenheid op basis van bindmiddel	Niet-hechtgebonden
Hoeveelheid (oppervlakte - dikte - aantal)	• 40,00 m ² - 0,80 cm - 1 stuk
Totaal volume	0,32 m ³
Identificatiemethode	Vaststelling met monstername
Destructieve handeling voor identificatie	Nee

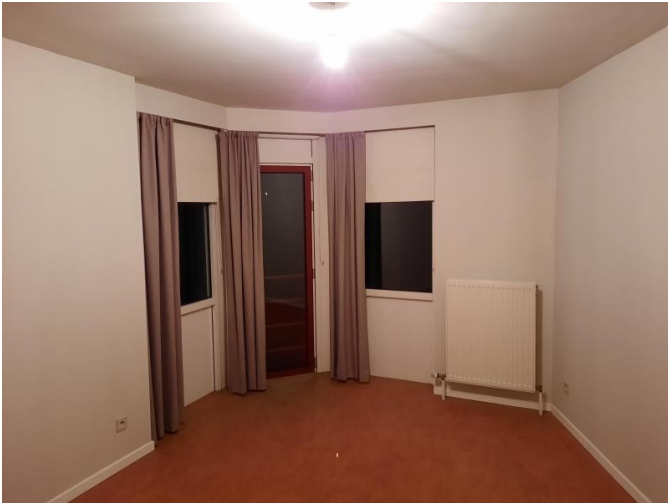
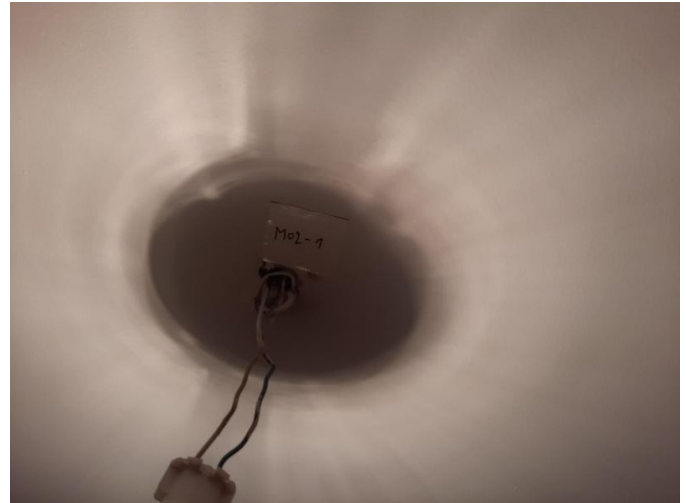
Fiche 9: pleister plafond

Geen asbest

#	Type	Referentie	Resultaat
9.1	Mengmonster	2203460-002	Geen asbest

Beschrijving	pleister plafond
Omgeving	Binnen
Primaire drager	Plafond
Bindmiddel van materiaal	Gips - kalk

Gebondenheid op basis van bindmiddel	Niet-hechtgebonden
Hoeveelheid (oppervlakte - dikte - aantal)	• 40,00 m ² - 0,80 cm - 1 stuk
Totaal volume	0,32 m ³
Identificatiemethode	Vaststelling met monstername
Destructieve handeling voor identificatie	Nee
